## Diferentes metodologias para a inspeção das armaduras existentes na Ponte Luiz Bandeira em Sejães

**RESUMO:** A Ponte Luiz Bandeira cuja construção data de 1907, é uma ponte em arco construída de acordo com o sistema patenteado Hennebique, caracterizado pela introdução de estribos nas vigas, ligando os varões traccionados à zona de betão comprimido. Esses estribos eram constituídos por chapas de aço de secção rectangular dobradas em forma de “U”. Cinquenta anos após a construção da ponte, esta sofreu obras de requalificação tendo os diversos elementos estruturais sido reforçados por encamisamento, com recurso a betão armado. O Departamento de Engenharia Civil da Universidade do Minho tem vindo a caracterizar a ponte em termos da técnica de construção e materiais utilizados, bem como o seu desempenho estrutural. Face à complexidade de armaduras existentes na Ponte Luiz Bandeira, foram usadas diferentes metodologias não destrutivas para a sua inspeção, nomeadamente, detectores de armaduras e georadar. As duas técnicas identificaram as armaduras de reforço do encamisamento. Adicionalmente, o georadar permitiu identificar a armadura original da ponte, situada após a armadura de enc

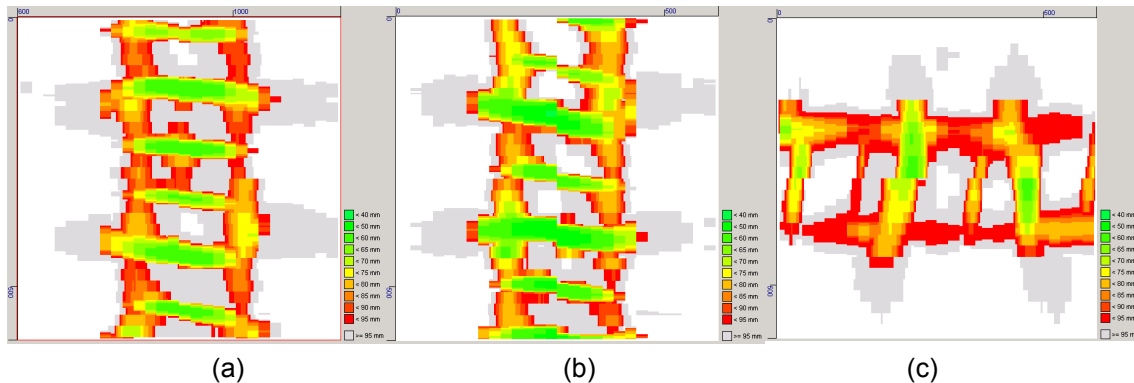
O detector de armaduras foi utilizado de maneira idêntica em todos os pontos onde foi executado. Os resultados obtidos em duas posições adjacentes do mesmo pilar e numa viga estão ilustrados na Figura 5, onde é apresentada uma reconstituição das armaduras detetadas, nomeadamente: a localização dos varões e uma estimativa do seu recobrimento e do seu diâmetro. Relativamente a estes dois elementos, foram encontrados os resultados apresentados no Quadro 1. Os resultados obtidos na leitura sob o tabuleiro estão apresentados na Figura 6 assim como no Quadro 1.

Figura 5. Resultados do detector de armaduras: pilar (a) posição 1 e (b) posição 2 e (c) viga posição 4.

Adicionalmente verifica-se que a determinação dos diâmetros pelo detetor de armaduras exhibe um elevado grau de incerteza, como se pode verificar pelos elevados coeficientes de variação obtidos. Atendendo à idade da estrutura, a corrosão estará já desenvolvida e de forma não necessariamente uniforme, pelo que é um aspeto que leva aos coeficientes de variação tão dilatados.

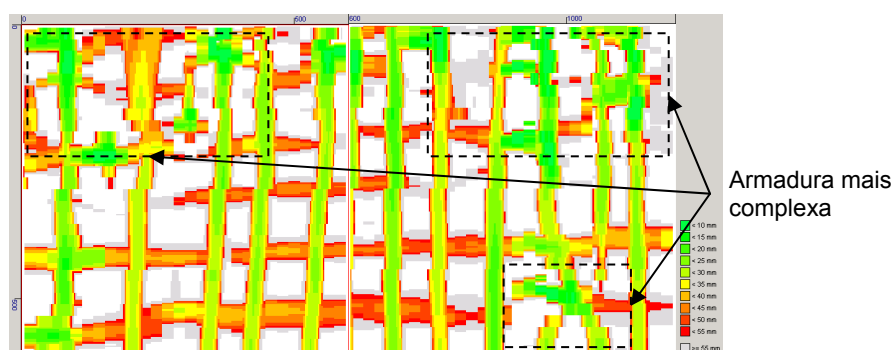
Figura 6. Resultados do detector de armadura por baixo da laje de tabuleiro (posição 5).

Na Figura 6, onde está ilustrada a reconstituição da armadura inferior da laje, observa-se uma maior deficiência na interpretação dos resultados nos cantos e nos bordos devido ao aumento da complexidade que as armaduras apresentam nesses locais. No entanto, observa-se uma certa regularidade no que diz respeito ao espaçamento dos varões. Finalmente, a sondagem realizada no nó da posição 3 (ver Figura 2) está ilustrada na Figura 7. Os resultados mostraram que não parece ter sido colocada armadura adicional nesse local.

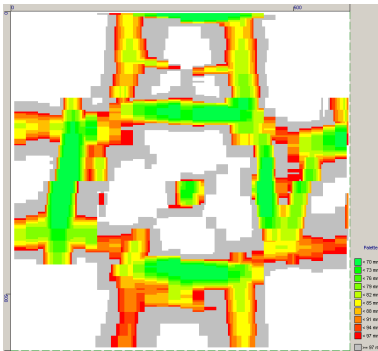
Figura 7. Resultados do detector de armadura num nó entre pilares e vigas (posição 3).

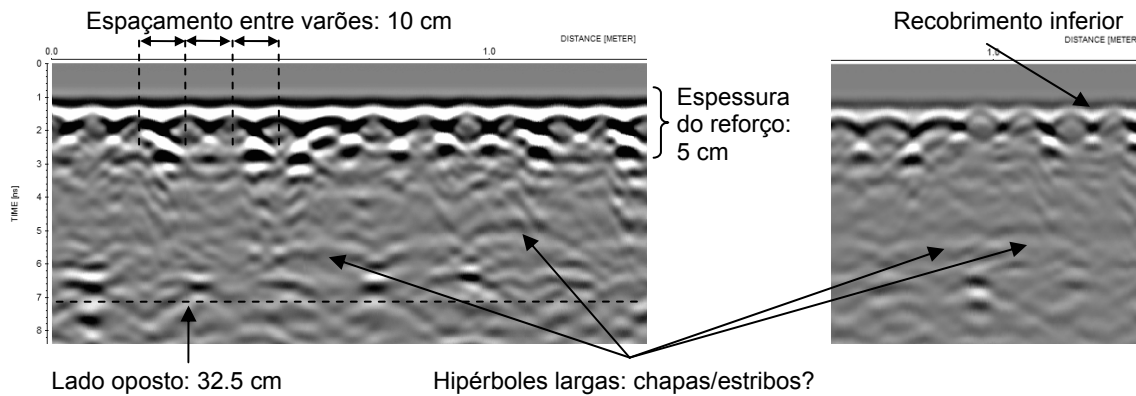
Relativamente ao perfil realizado no pilar da posição 11 (ver Figura 8 e Figura 2), pode observar-se que a armadura mais à superfície é constituída por varões com um recobrimento relativamente regular, com cerca de 25 a 30 mm, e um espaçamento de 10 cm. O radargrama do lado adjacente mostra uma faixa onde o recobrimento é inferior. O lado oposto foi detectado a cerca de 6 ns, o que resulta numa velocidade média de cerca de 12 cm/ns. Nos radargramas é possível ver uma segunda linha de armadura a cerca de 1.5 ns de profundidade, e que parece corresponder à armadura original do pilar. Tal facto permite apontar para o encamisamento uma espessura superior a 5 cm, confirmada através da medição dessa espessura em carotes. Finalmente, algumas hipérbolas de ampla abertura aparecem em torno dos 4 ns, o que, em termos de profundidade, a localização corresponde à armadura original. Estas hipérbolas num material onde os varões ordinários exibem hipérbolas mais apertadas fazem com que estejamos na presença de elementos mais largos. O que faz apontar para a presença das chapas características do sistema Hennebique.

Figura 8. Resultados do georadar no pilar (posição 11).

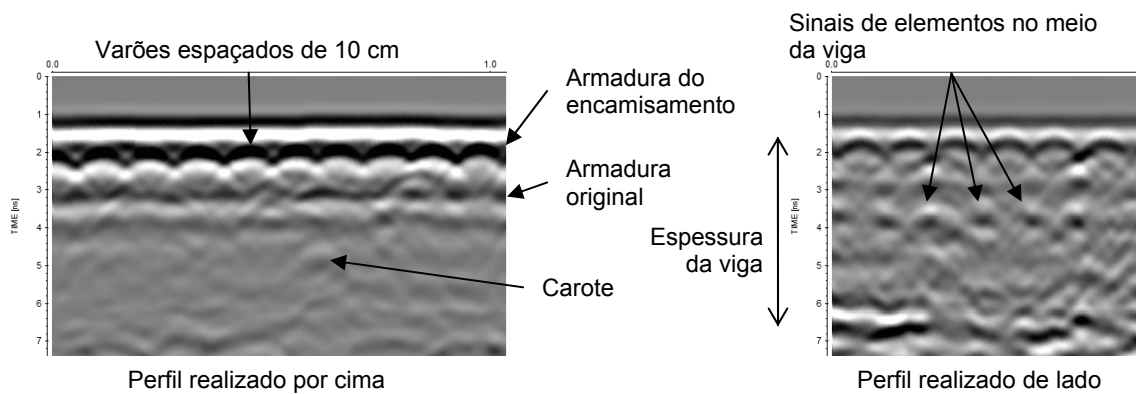
Na Figura 9, os radargramas ilustram um perfil realizado em cima onde é possível ver a armadura colocada por encamisamento (espaçamento de 10 cm), assim como os sinais da armadura original. No radargrama da direita, observam-se sinais fortes adicionais no meio do radargrama. Parece que é detectada armadura no centro da viga, como se se tratasse dum 3º estribo. No entanto, o espaçamento entre armaduras só deixa “ver” alguns pontos, pelo que não é possível adiantar mais nada.

Figura 9. Resultados do georadar numa das vigas transversais (posições 7 e 8).

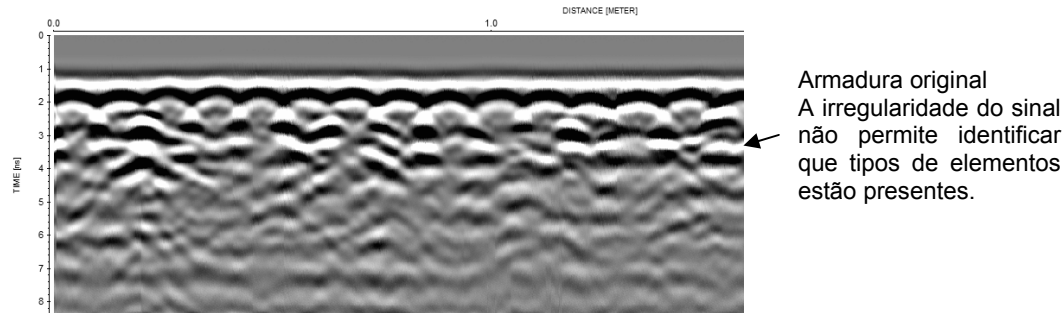
Nas figuras seguintes estão ilustrados os radargramas obtidos pela execução de leituras no arranque do arco. Na Figura 10 pode-se ver o resultado da leitura realizada sobre a superfície superior, onde se pode unicamente verificar a armadura de encamisamento constituída por varões espaçados de 10 cm e, aparentemente, com recobrimento regular. Logo por baixo vê-se um forte sinal, bastante irregular mas relativamente paralelo à armadura de reforço, que parece corresponder à armadura original.

Figura 10. Resultados do georadar no arranque do arco (posição 9 – por cima do arco).

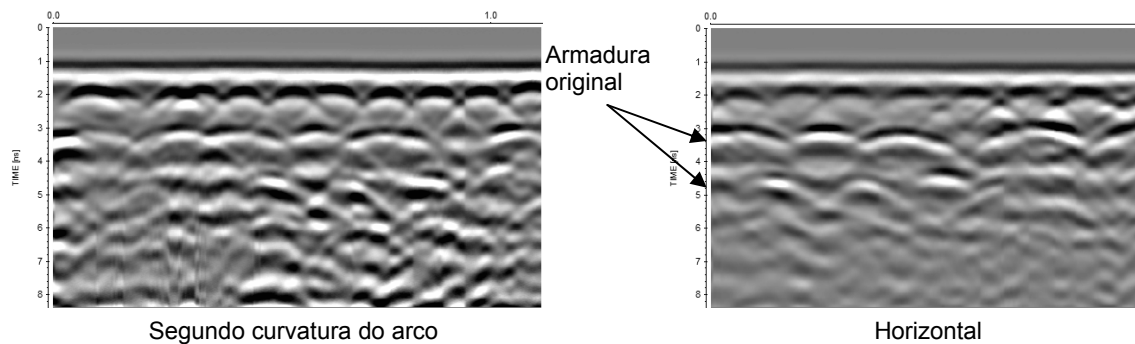
Foram feitas então leituras laterais, uma segundo a curvatura do arco e outra na horizontal. Os radargramas resultantes estão na Figura 11. Em ambos os radargramas são evidentes os sinais oriundos da armadura original da ponte. Sinais esses claramente diferentes dos produzidos pelos varões de armadura de encamisamento, apresentando um sinal mais plano e mais longo, apontando para um elemento metálico mais largo que um varão ordinário. No entanto, estes parecem mais afastados do que no pilar e viga analisados anteriormente. Nota-se nitidamente que esses sinais estão espaçados de maneira distinta nos dois radargramas. Enquanto no da esquerda parece um sinal contínuo, no da direita os sinais parecem mais separados. Esta diferença parece estar relacionada com a orientação das chapas dos estribos. Adicionalmente, neste último radargrama, é possível observar uma terceira “camada” de sinais que poderá estar associado à armadura original do lado oposto. Os

sinais potencialmente oriundos da armadura original estão espaçados de 12 cm, aproximadamente, o que faz com que o arco tivesse, originalmente, uma espessura de recobrimento bastante elevada, isto é,  $\frac{1}{4}$  da espessura do arco original.

Figura 11. Resultados do georadar no arranque do arco (posição 9 – de lado).

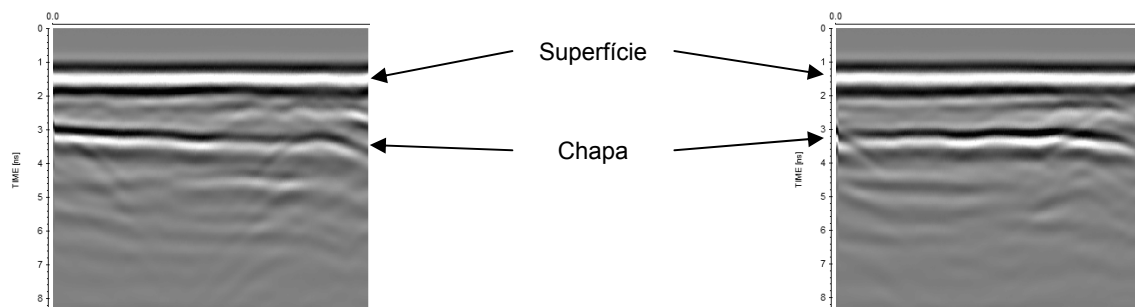
Finalmente, tendo em conta os resultados anteriores, foram efectuadas leituras adicionais para verificar qual a orientação real dos estribos. Na Figura 12 pode ver-se o resultado de dois radargramas realizados verticalmente, numa direcção perpendicular à curvatura do arco. O resultado é um sinal horizontal a cerca de 16 cm da superfície que representa esse estribo.

Figura 12. Resultados do georadar no arranque do arco (posição 9 – de lado).

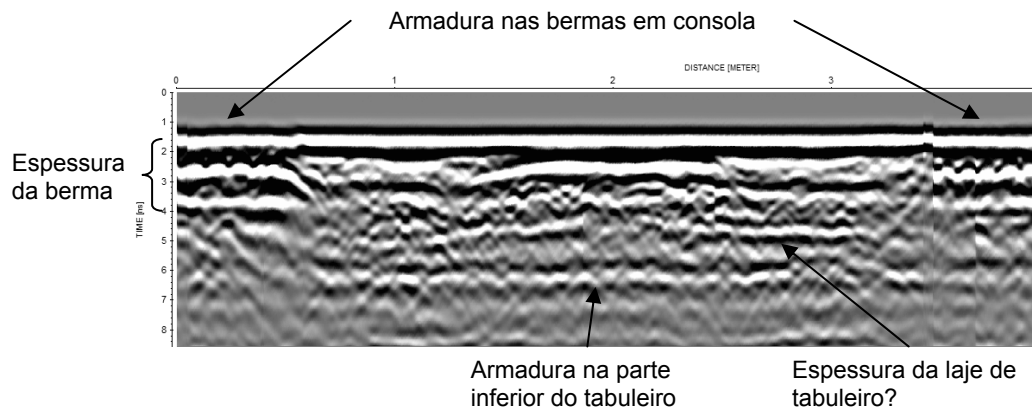
Foram igualmente realizados ensaios no tabuleiro. Contrariamente ao detetor de armaduras, cuja profundidade de leitura é bastante limitada, os ensaios com o georadar puderam ser feitos a partir da superfície superior, o que constitui uma situação mais cómoda para o operador. Os resultados dum perfil transversal e dois perfis longitudinais, um no pavimento e outro no passeio, estão ilustrados nas Figura 13, Figura 14 e Figura 15. A primeira mostra a armadura longitudinal das bermas e no tabuleiro. Enquanto os varões da berma apresentam um espaçamento de cerca de 10 cm e 6-7 cm de recobrimento, verifica-se que no tabuleiro só parece haver armadura na parte inferior. Neste radargrama também é

Figura 13. Resultados do georadar no tabuleiro: leitura transversal de berma a berma.

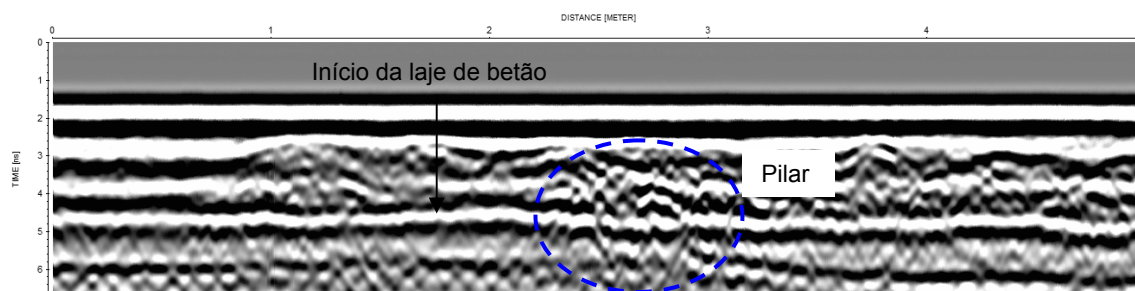
possível observar um sinal oblíquo, que coincide com o sinal horizontal que pode ser observado na Figura 14.

Figura 14. Resultados do georadar no tabuleiro: leitura longitudinal, ao longo do pavimento.

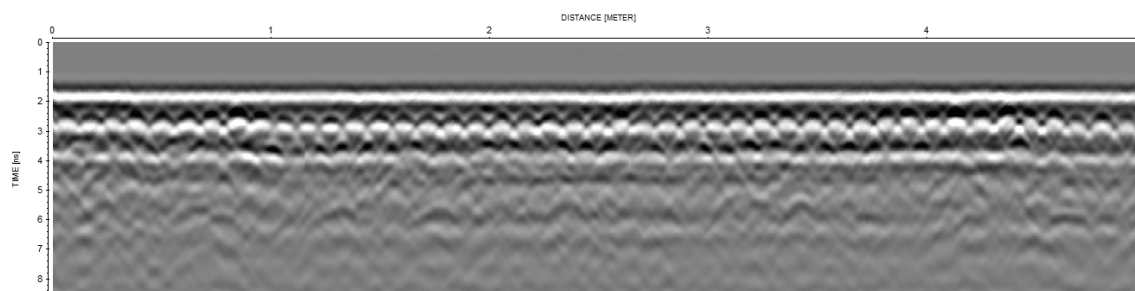
Finalmente, o último radargrama ilustra a armadura transversal na berma, que coincide com uma armadura regularmente espaçada (10 cm), o que, tendo em conta a armadura longitudinal, verifica-se que, tanto no tabuleiro como nas bermas, a armadura era distribuída sob a forma de grelha de espaçamento uniforme.

Figura 15. Resultados do georadar no tabuleiro: leitura longitudinal, ao longo da berma.
