Estudos da Ponte Luiz Bandeira em Sejães

RESUMO: O presente artigo resume os trabalhos desenvolvidos pelo Departamento de Engenharia Civil da Universidade do Minho na Ponte Luiz Bandeira, localizada na N333-3 sobre o rio Vouga próxima da localidade de Sejães (Oliveira de Frades). Estes incluíram diversas vertentes, nomeadamente a caracterização geométrica da ponte, a caracterização física e química dos materiais estruturais existentes, o levantamento da quantidade, estado e disposição das armaduras, o levantamento das principais patologias existentes e a caracterização dinâmica.

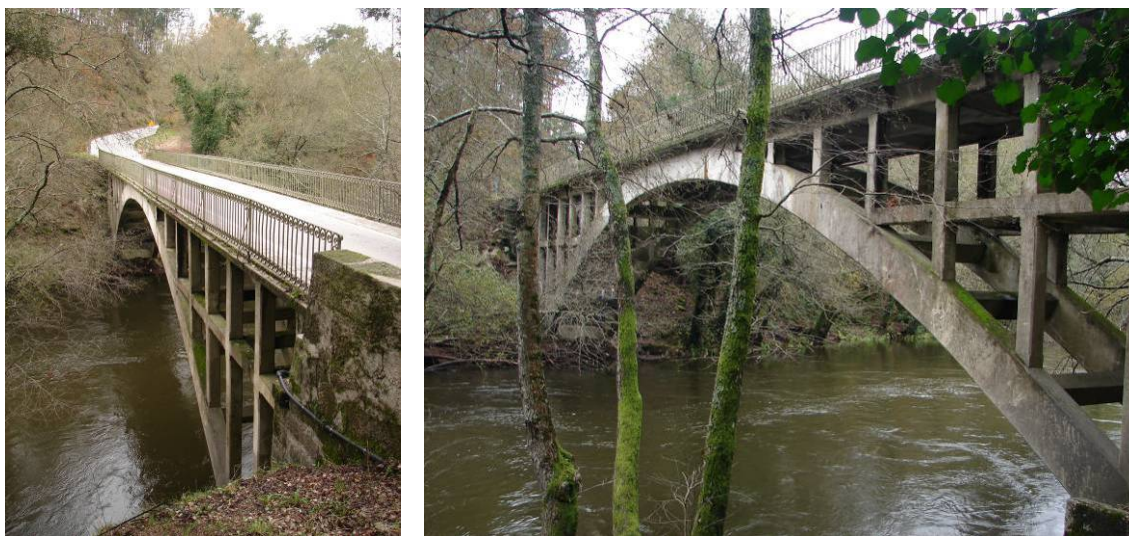
Desde essa intervenção a ponte não sofreu obras dignas de registo. Assim, as fotos incluídas na Figura 3 procuram ilustrar o seu estado actual.

Figura 3. Aspecto actual da Ponte Luiz Bandeira.

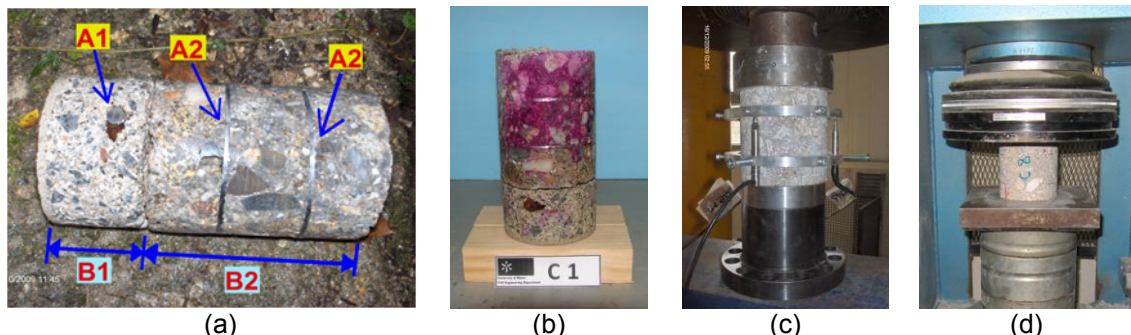
Figura 5. (a) Aspecto do carote após sua extração; (b) Determinação da profundidade de carbonatação; (c) Módulo de elasticidade; (d) Resistência à compressão.

Da análise das profundidades de carbonatação, verificou-se que esta é muito elevada nos provetes de betão retirados do tabuleiro da ponte, variando entre 110 mm a 130 mm. Por outro lado não se observou carbonatação no betão original da ponte, para as vigas, pilares e arco. Os valores da profundidade de carbonatação obtidos para as camadas de argamassa e do betão adicionado durante a intervenção estrutural variam entre 2 mm a 30 mm.

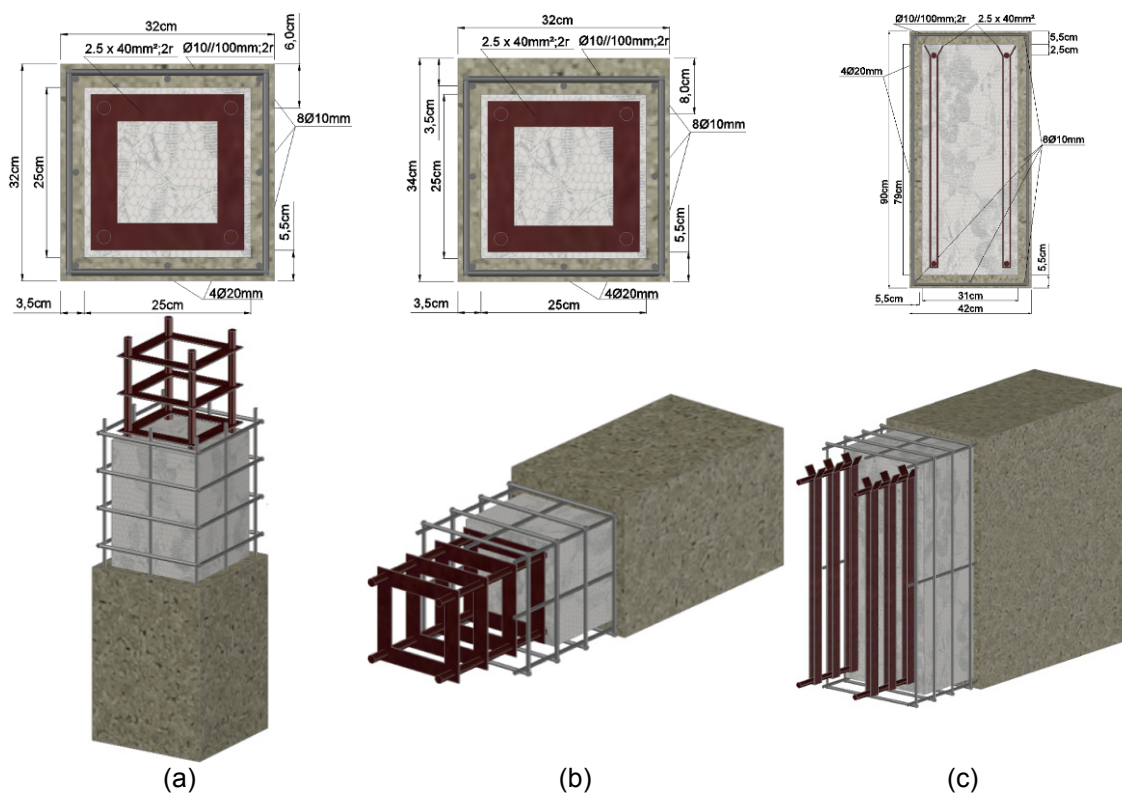
Desta análise concluiu-se que na reabilitação estrutural foi adicionada a mesma quantidade de armadura nos pilares, arco e vigas inferiores, sendo constituída por 8 varões longitudinais com um diâmetro de 10 mm, e adicionados estribos (ou cintas – no caso de pilares) com um diâmetro de 10 mm espaçados de 100 mm. Quanto à armadura relativa à construção da ponte, verificou-se que a mesma respeitava os procedimentos indicados nas patentes Hennebique para a construção de edifícios. A título apresentam-se na Figura 7, de forma esquemática, as prováveis configurações de armaduras [Pereira 2010].

Figura 7. Pormenorização das armaduras com base no levantamento efectuado: (a) pilar tipo; (b) viga entre pilares; (c) arco.

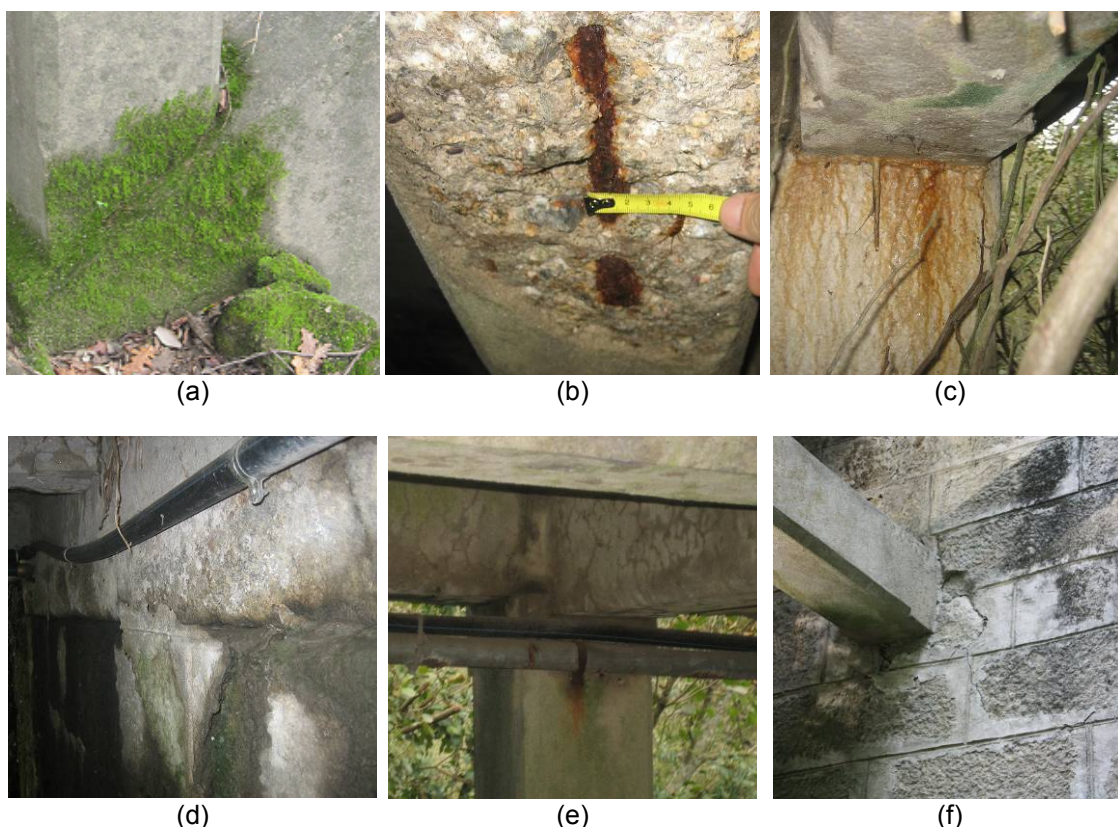
Das inspeções visuais efectuadas, geralmente observou-se apenas pequenos focos de corrosão das armaduras mais recentes.

Foi realizado um levantamento do estado de conservação da ponte. Este incidiu fundamentalmente na inspecção *in situ* cujos danos se encontram sintetizados na Figura 9.

Figura 9. Danos observados na ponte: (a) crescimento de vegetação; (b) corrosão das armaduras e consequente destacamento do betão de recobrimento; (c) lixiviação; (d) humidade nos contrafortes; (e) tubagem suspensa com corrosão; (f) fendilhação ao nível dos contrafortes.
