Isabel Manuela Dias Gomes **Diagnóstico e ensaio de carga de asnas tradicionais de madeira**

Dissertação de Mestrado
Mestrado Integrado em Engenharia Civil

Trabalho efetuado sob a orientação do
Doutor Jorge Manuel Branco

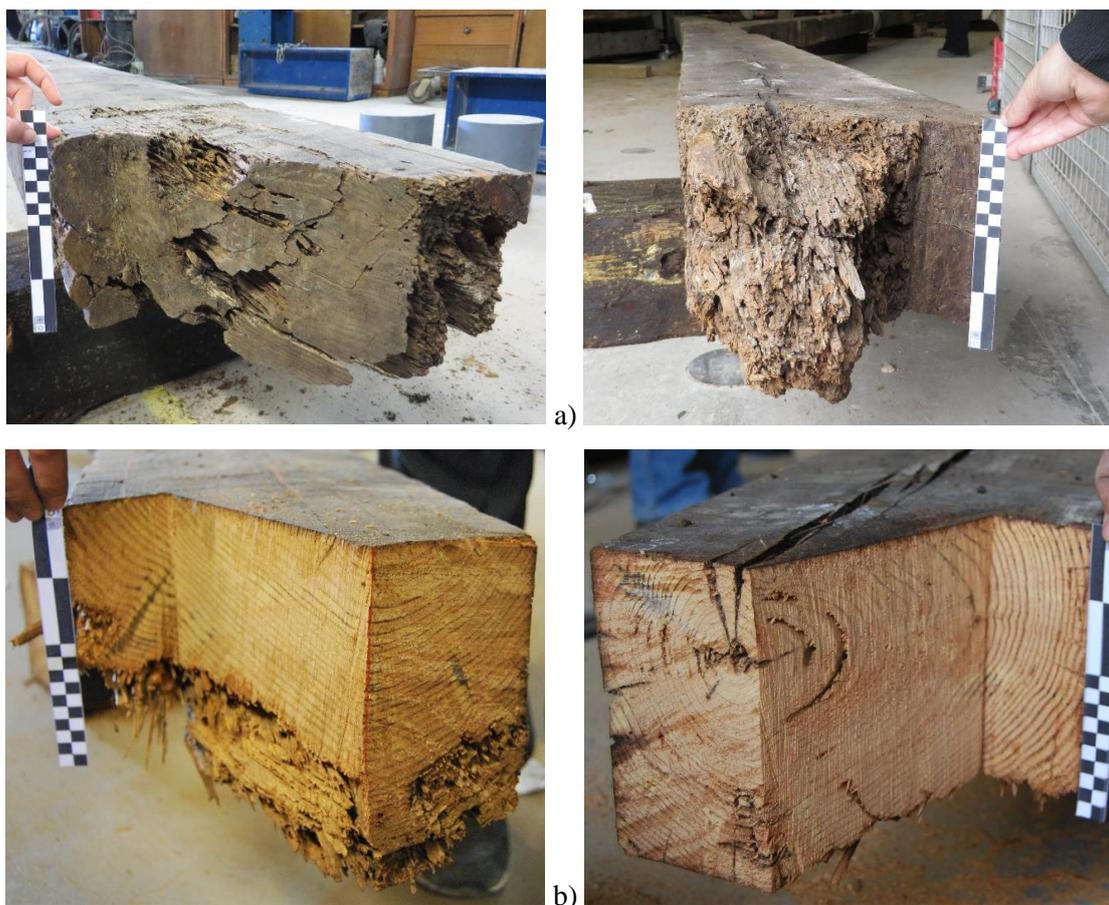
Figura 4.5 – Processo de uniformização dos apoios: a) antes da intervenção; b) após a intervenção do carpinteiro

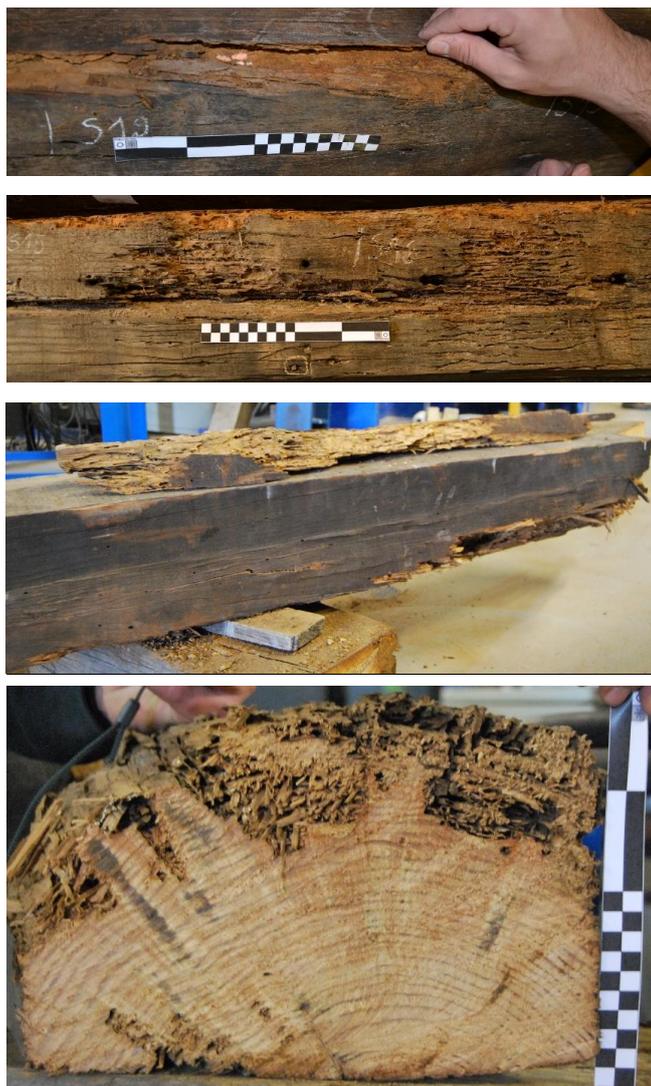
Figura 4.17 – Exemplos do efeito da presença de *Hylotrupes bajulus* nos elementos da Asna 1

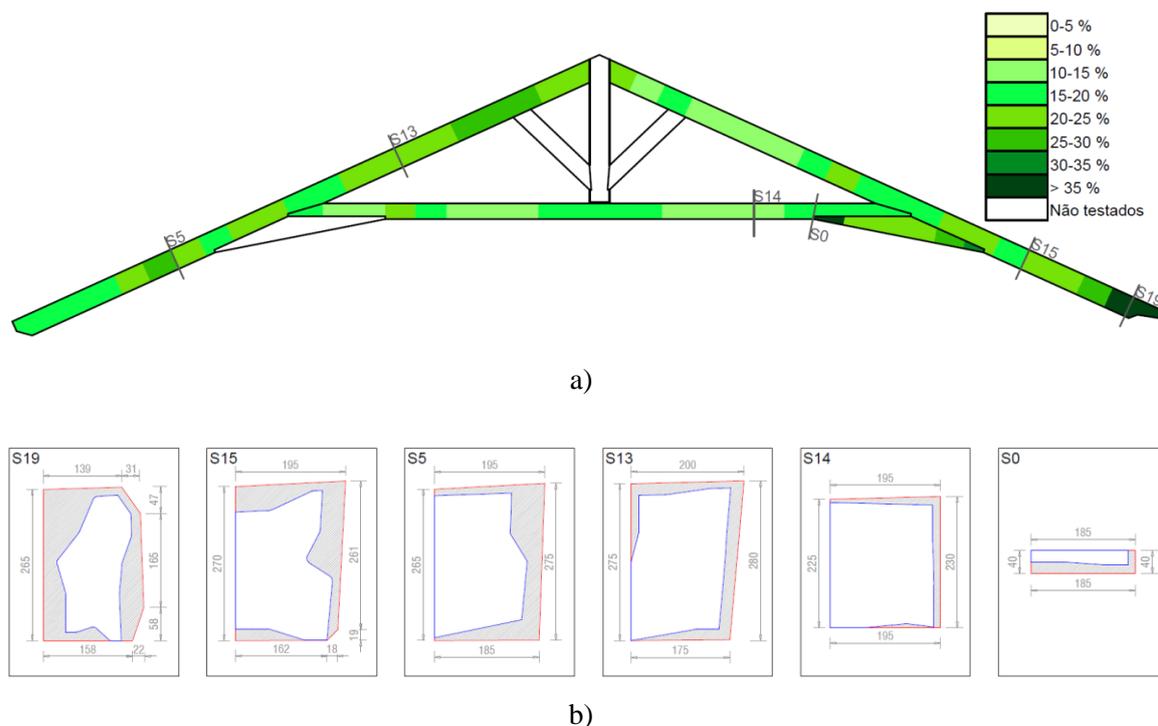
Figura 4.24 – Resultados do ensaio de resistência à perfuração: a) Mapa de danos com percentagem de perda de secção eficaz para a Asna 1; b) Exemplo de secções residuais nos diferentes elementos. Analisando a Figura 4.24a) é possível verificar que o elemento Perna Norte é o elemento que apresenta maior perda de secção eficaz, no qual 45% dos seus segmentos apresentam uma perda de secção superior a 20%. Observa-se também que os segmentos com maior perda de secção (superior a 35%) encontram-se no apoio (área de suporte em contacto com a parede de alvenaria). Tal situação deve-se possivelmente à falta de ventilação entre a área de contacto do apoio e a parede de alvenaria, o que aliado à presença de humidade elevada, potencia a degradação do elemento. Esta análise é suportada pela inspeção visual que indicava valores de degradação visível superior para a extremidade inferior da perna secções 15 a 19.

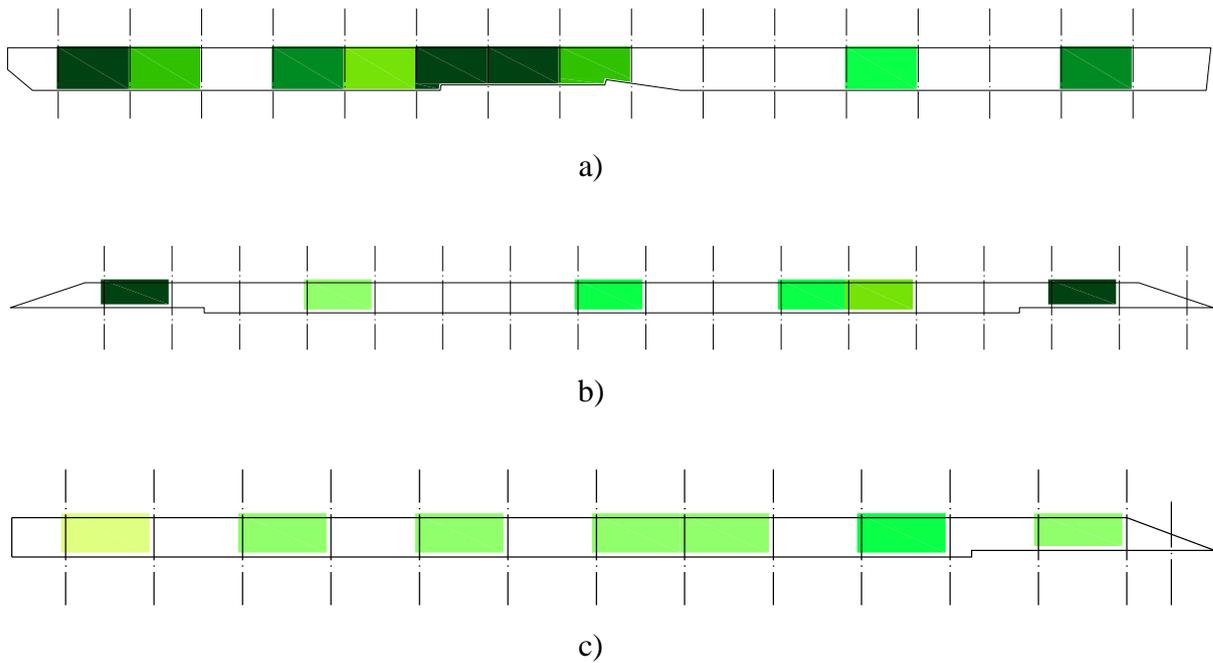
Figura 4.31 - Mapa de danos com percentagem de perda de secção eficaz para os elementos: a) Perna; b) Linha 2; c) Linha 3

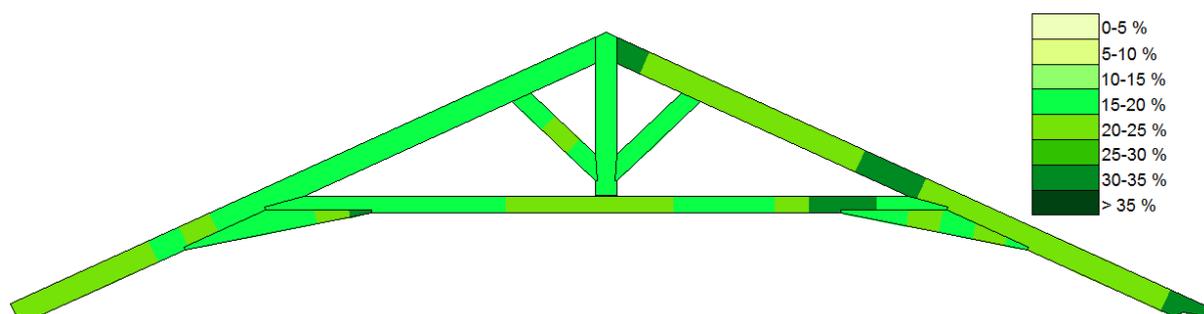
Figura 4.32 - Mapa de danos com percentagem de perda de secção eficaz para a Asna 2

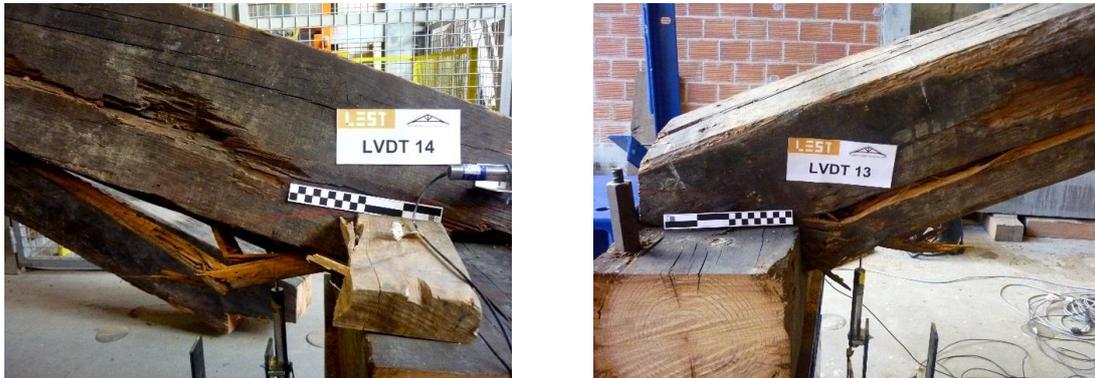
Figura 5.16 – Rotura local do apoio simples a Sul da asna

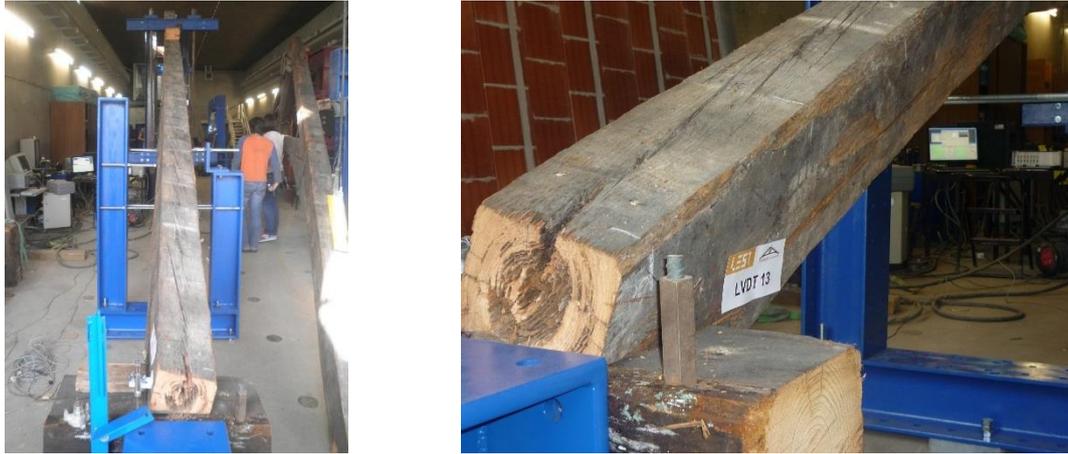
Figura 5.23 – Distorção da Perna Sul

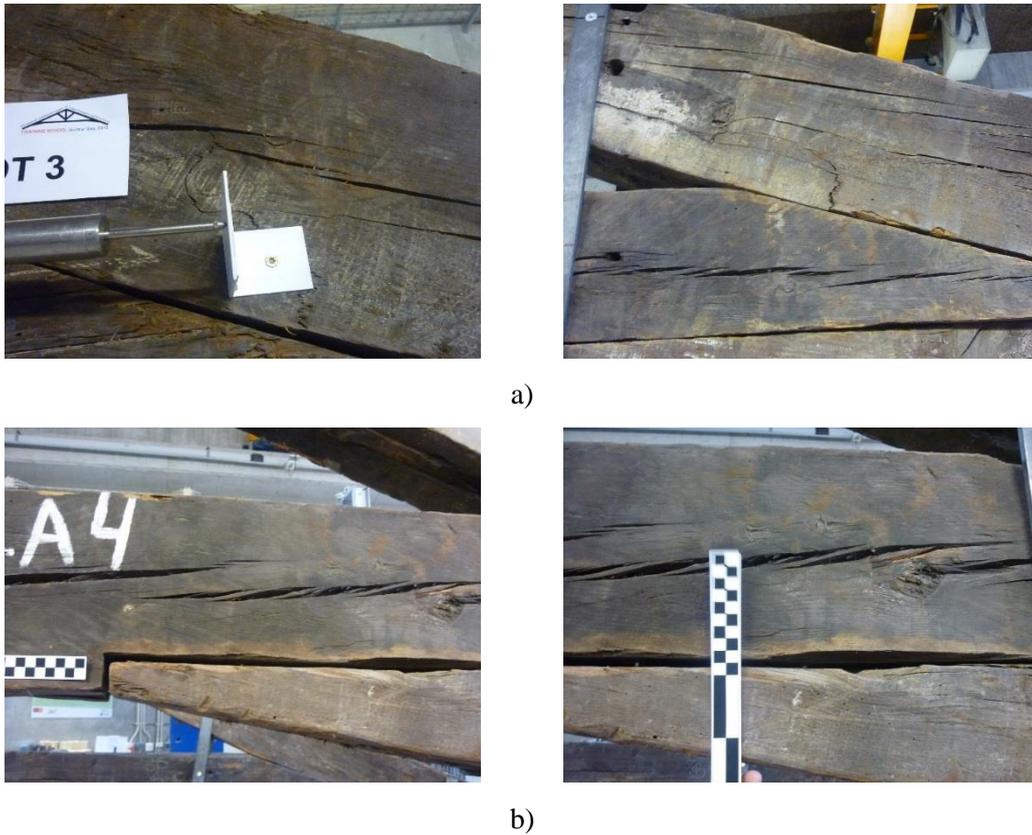
Figura 5.24 – Rotura Asna 2 em apoio simples: a) rotura por corte do dente da ligação perna-linha; b) dessolidarização da ligação linha-reforço

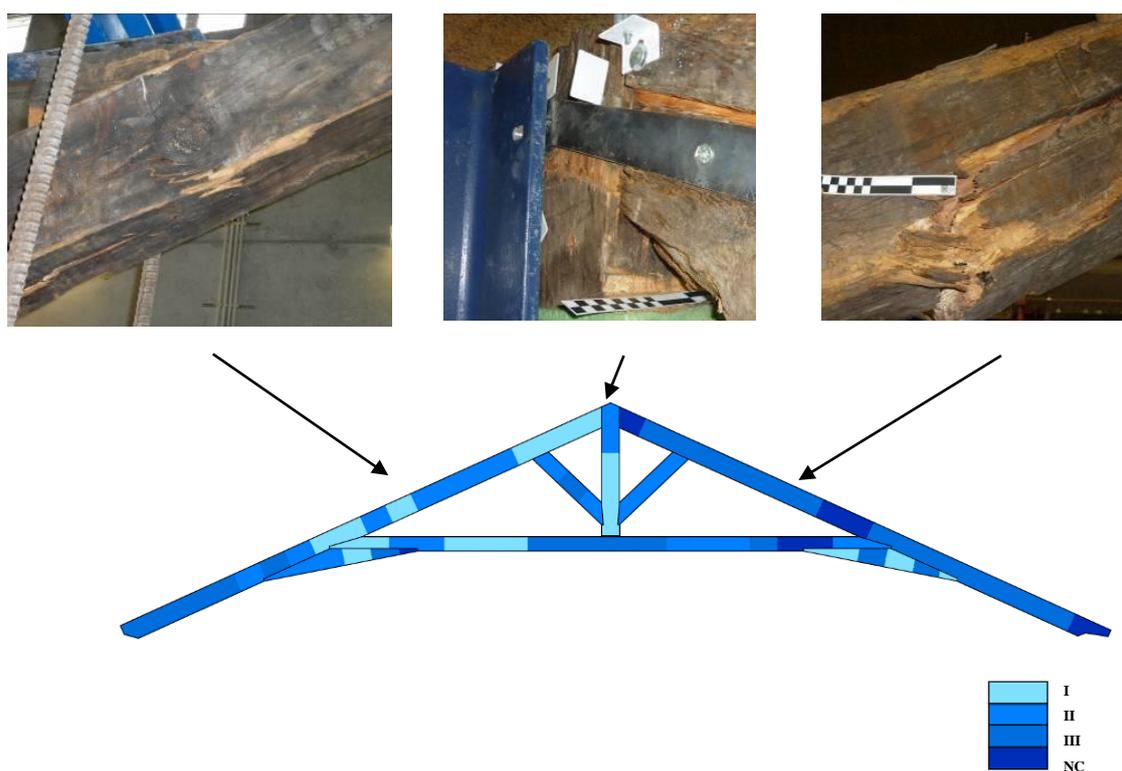
Figura 5.25 – Classificação visual da Asna 2 com detalhes das roturas das pernas e da ligação Pendural - Pernas

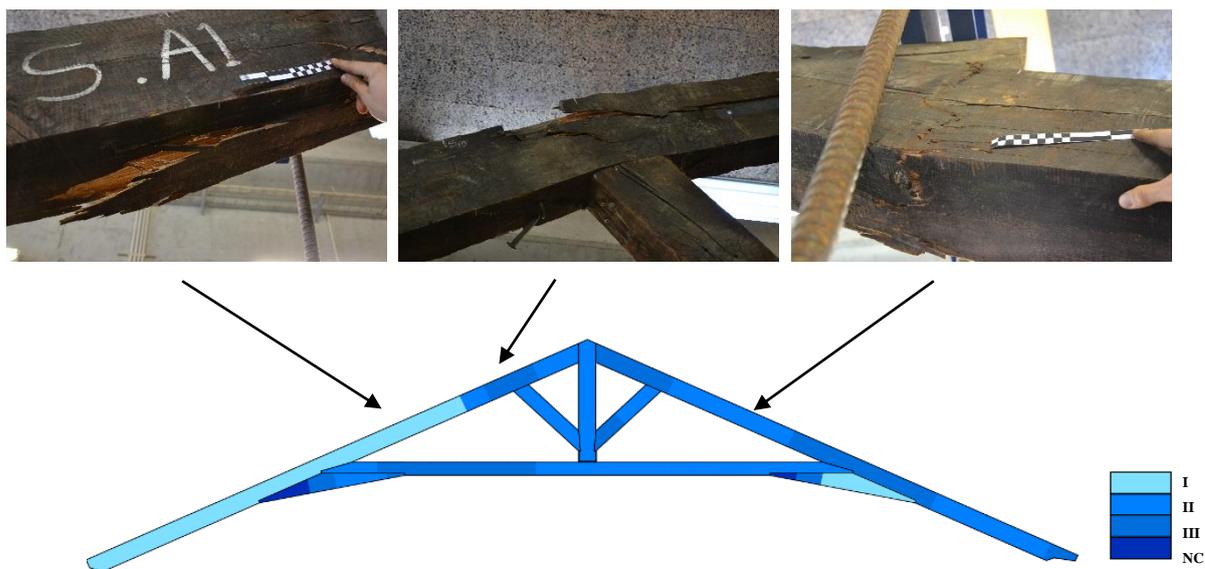
Figura 5.26 – Classificação visual da Asna 1 com detalhes das roturas das pernas e da ligação Diagonal - Perna
