## DIAGNÓSTICO E INTERVENÇÃO DE REQUALIFICAÇÃO DA IGREJA DO MOSTEIRO DE SÃO MIGUEL DE REFOJOS

Nuno Mendes, Investigador, ISISE, Universidade do Minho  
 Paulo B. Lourenço, Professor Catedrático, ISISE, Universidade do Minho  
 Rafael Lara, Aluno de Doutoramento, ISISE, Universidade do Minho

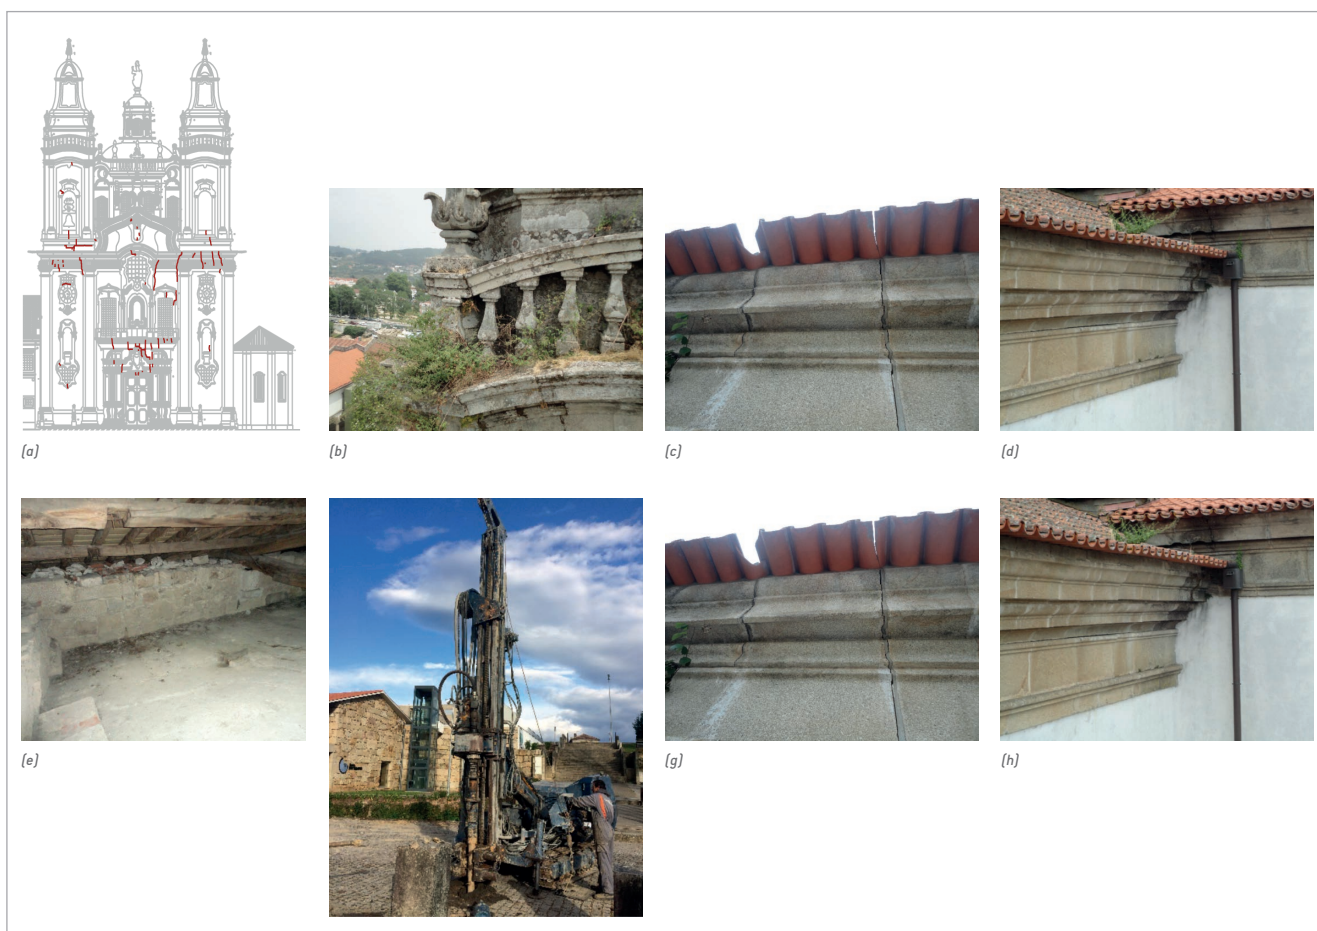
O diagnóstico permitiu concluir que a igreja apresenta dano estrutural ligeiro a moderado, nomeadamente fendas no topo da fachada sul, nas paredes do transepto e nas paredes das escadas localizadas atrás do altar-mor. O dano estrutural mais significativo localiza-se na ligação entre a fachada principal e a torre sudoeste, causando infiltrações de águas pluviais e consequente deterioração do ca-deiral do coro alto. As principais anomalias

> Figura 2: Exemplos dos trabalhos e das anomalias identificadas no diagnóstico; (a) padrão de fendilhação; (b) vegetação nas torres; (c) reabertura de fendas e telhas do beiral partidas; (d) escorrimentos e caixas de tubo de queda preenchidas com vegetação e detritos; (e) zona da cobertura da nave sem asna de madeira; (f) sondagem geotécnica no exterior para realização de ensaios SPT e instalação de piezómetro; (g) poço de inspeção junto do cumhal sudoeste com nível freático próximo da cota do pavimento, (h) assoreamento da Ribeira de Penoutas com colmatção parcial da secção transversal do coletor de águas pluviais.

concentram-se no topo e na base da igreja, entre as quais se destacam as manchas de humidade, as eflorescências, a vegetação, os fungos e a deterioração dos rebocos, da pedra e da pintura. As anomalias existentes no topo da igreja estavam sobretudo associadas à impermeabilização ineficaz das coberturas, devido à ausência de subtelha ou membrana impermeabilizante, à presença de telhas partidas, a pormenores construtivos que permitiam a infiltração das águas pluviais e aos elementos do sistema de drenagem parcialmente ou totalmente colmatados. Além disso, a estrutura das coberturas apresentava uma asna em falta (nave) e perda do apoio das madres. As anomalias existentes nos pavimentos e na base das paredes da igreja estavam sobretudo associadas ao nível

freático, que mesmo durante a primavera e o verão se apresentava próximo da cota do pavimento interior (menos de 1 m). Os poços de inspeção permitiram verificar que os drenos periféricos exteriores, sem manta geotêxtil, encontram-se parcialmente colmatados. Estas anomalias estão ainda na origem da falta de condições de conforto ideais no interior da igreja, destacando-se medições de humidade relativa máxima superior a 90%.

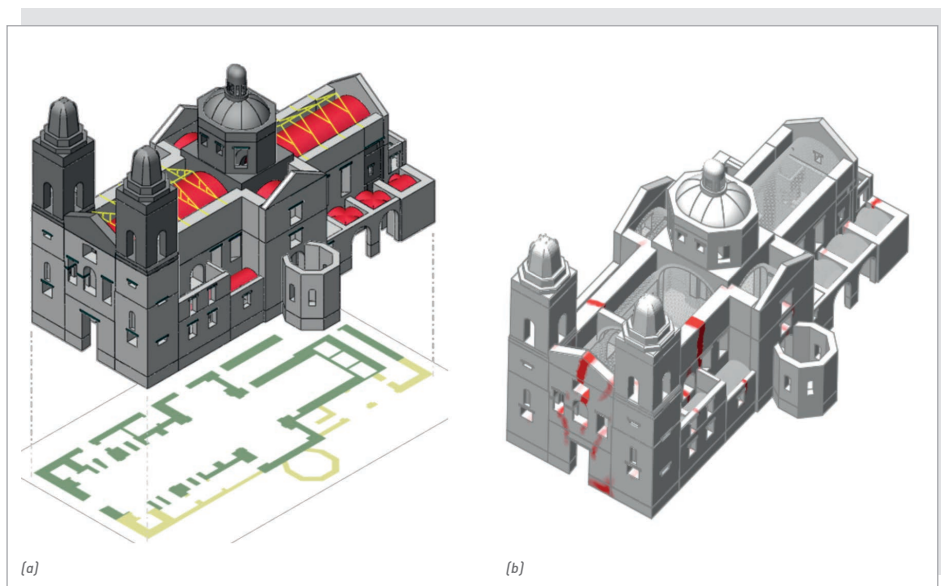
O diagnóstico foi complementado por um estudo numérico que incluiu a preparação e calibração de um modelo baseado no método dos elementos finitos com mais de 1.1 milhões de graus de liberdade (Figura 3). O modelo considera diferentes condições para a fundação: (1) paredes com fundação infinitamente rígida; (2) paredes com interação solo-estrutura

através de elementos de interface, com rigidez normal estimada através dos ensaios SPT. O modelo numérico foi calibrado com base nas propriedades dinâmicas estimadas nos ensaios de identificação dinâmica. Foram efetuadas análises não lineares estáticas para ação vertical do peso próprio da estrutura e para ação horizontal do sismo. Os resultados permitiram verificar que a redução de rigidez normal na base da torre sudoeste e das paredes sul da igreja causa danos semelhantes ao padrão de fendilhação do diagnóstico. Além disso, a modelação numérica permitiu concluir que a igreja cumpre os critérios de estabilidade para as ações consideradas. Os trabalhos descritos anteriormente permitiram definir recomendações para a intervenção na igreja. As recomendações tiveram em

> Figura 3: Modelação numérica: (a) modelo numérico com interação solo estrutura; (b) padrão de dano.
