Avaliação da estabilidade do oculus sul da catedral de Cantuária

Esta publicação tem por objetivos verificar a estabilidade do oculus sul do transepto da Catedral de Cantuária do Reino Unido quando sujeito ação do vento, e estudar a influência da deterioração e da grelha exterior na sua capacidade de carga. O estudo incluiu a inspeção no local, ensaios de vibração ambiental para identificação das propriedades e a análise numérica. A análise não linear estática permitiu concluir que oculus apresenta um fator de segurança igual a dez quando sujeito à ação do vento.

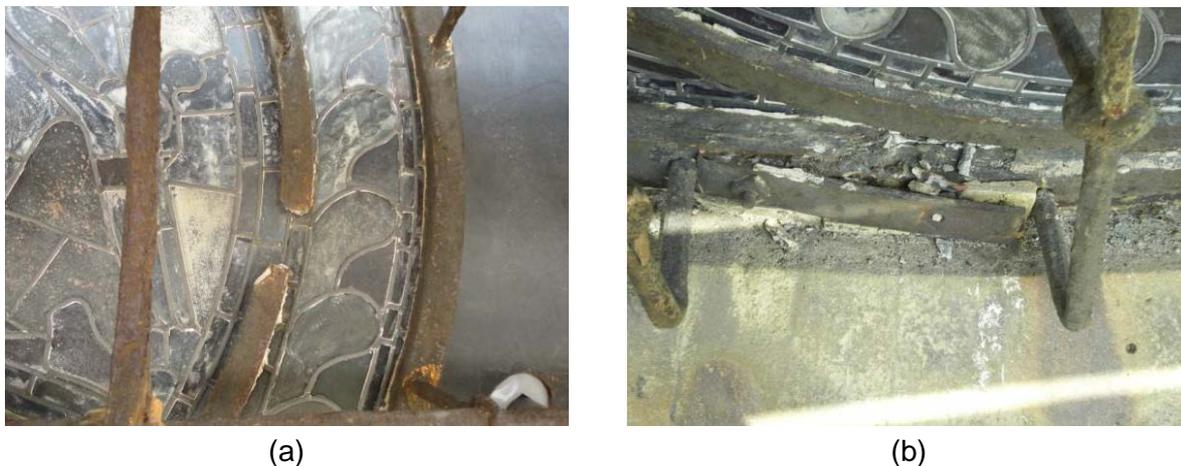
Apesar dos seus cerca de 835 anos, a armação do oculus sul apresenta-se, em geral, em bom estado de conservação, não se detetando alterações significativas relativamente sua forma original e apresentando dano ligeiro. À exceção de uma zona com interrupção total da secção transversal (Fig. 5a), os elementos da armação não apresentam dano significativo. Existem reparações antigas em alguns elementos (Fig. 5b), no entanto parecem afetar a estabilidade da armação. Além disso, regista ainda a presença de corrosão estabilizada nos elementos da armação. Devido à exposição ambiental e à data de construção da armação, considera-se que corrosão existente é reduzida. As ligações da armação apresentam-se em muito bom estado de conservação. Os elementos da armação apresentam secção transversal retangular. As dimensões das secções transversais foram medidas com recurso a um paquímetro digital e variam entre os 3 e os 7 cm [5].

Figura 5. Inspeção visual da armação: (a) dano com interrupção total da secção transversal; (b) reparação antiga na anel circular.

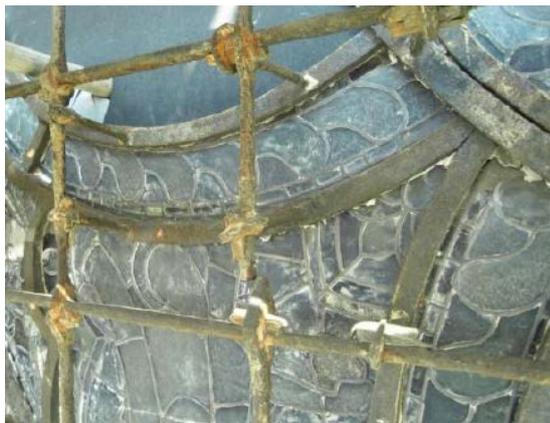
A grelha exterior do oculus sul apresenta maior dano e deformação do que a armação, no qual se destaca o espaçamento variável entre barras. A terceira barra vertical a partir da esquerda apresenta dano severo com interrupção total da secção transversal (Fig. 6a). Algumas das barras foram apresentadas reparações com recurso a barras tubulares de secção transversal (Fig. 6b). Estas reparações devem ser removidas, uma vez que introduzem corrosão na grelha [6]. A secção transversal das barras não é perfeitamente circular e foram igualmente medidas em dois eixos ortogonais. O diâmetro médio da secção transversal das barras é igual a 24 mm [5].

Figura 6. Inspeção visual da grelha: (a) dano com interrupção total da seção transversal; (b) reparação antiga.

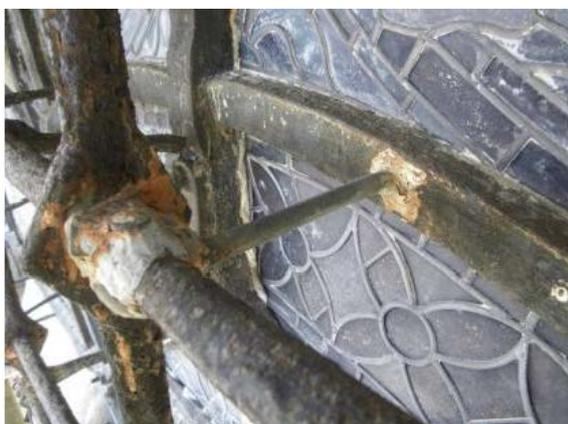
A maioria dos barras de ligação entre a armação e a grelha apresentam formas geométricas semelhantes, com a exceção dos elementos que se apresentam fortemente deteriorados ou com que foram substituídos (Fig. 7). Estes elementos correspondem aos elementos mais deteriorados do oculus sul, apresentando reduções significativas de secção transversal junto da ligação com a armação na maioria dos elementos de ligação. A armação apresenta marcas que demonstram que faltam grande parte das barras originais de ligação entre a armação e a grelha. Além disso, foi destruído o “olho” de várias barras de ligação, tornando-as inativas. Este dano está possivelmente associado a reações eletroquímicas entre o ferro das barras de ligação e o ferro da armação e grelha. As ligações estas barras e a armação (rebites a frio) apresentam-se em boas condições de conservação. Todas as ligações entres estas barras e a grelha foram inspecionadas, identificando-se dano nesta ligação devido à deterioração, perda de cunhas e de massa de chumbo. Tendo em consideração este dano, consideraram-se inativas nove barras de ligação entre a grelha e a armação (Fig. 8a). As secções transversais destas barras não são constantes e, conseqüentemente, o diâmetro de cada barra foi medido em três pontos ao longo do seu eixo (dois nas extremidades e um no centro da barra). Além disso, em cada ponto da barra foram efetuadas duas medidas do diâmetro, nomeadamente uma medição na vertical e uma medição da horizontal. Devido a limitações relacionadas com tempo disponível para se efetuarem a inspeção e levantamento da geometria, foram medidas 45 secções, num total 71 secções. O diâmetro das barras de ligação entre a armação e a grelha varia entre os 9 e os 21 mm [5]. Tendo em consideração os resultados obtidos, estas barras foram classificadas de acordo com dois grupos (Fig. 8b): (a) barras com diâmetro superior a 15 mm na ligação com a armação e com secção constante determinada através da média das medições efetuadas nos três pontos da barra; (b) barras com secção transversal variável, considerando-se diâmetros diferentes para as partes deterioradas e não deteriorada [5].

Figura 7. Inspeção visual das barras metálica de ligação entre a armação e a grelha: (a) elemento recentemente aplicado; (b) deterioração dos elementos antigos.

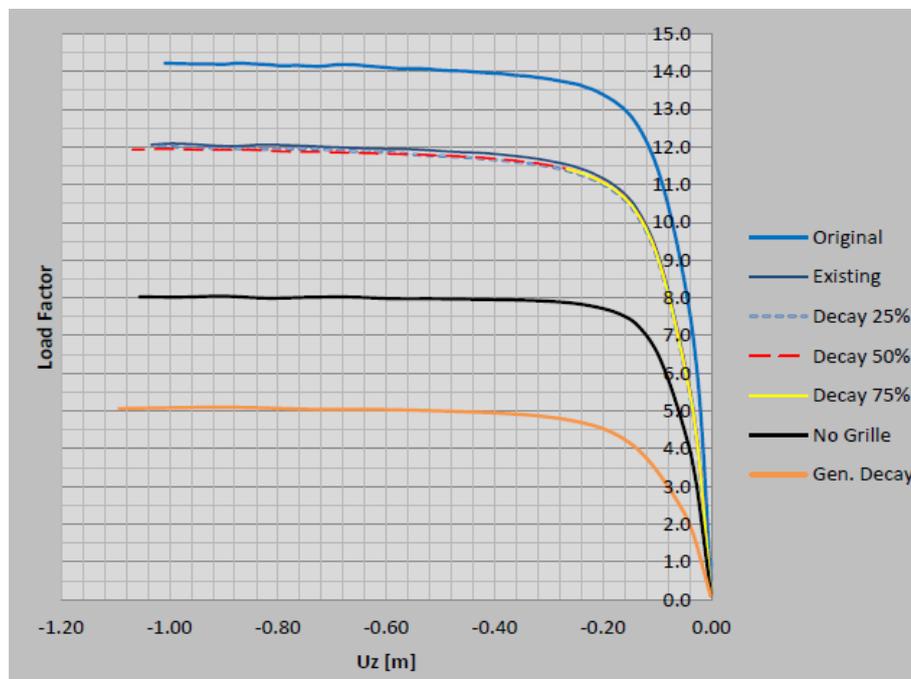
A Fig. 11 apresenta a variação do deslocamento horizontal no ponto central da armação em função do fator de carga aplicado. A estrutura entra em regime plástico para um fator de carga igual a 12.1 (“Existing”), ou seja, para uma ação do vento igual a 12.1 kN/m^2 . Tendo em consideração o valor proposto pelo Eurocódigo 1 (1.19 kN/m^2), o fator de segurança é igual 10.2. Note-se que a estrutura apresenta deslocamento elevados no final das análises. A Fig. 12a apresenta as deformações da estrutura no colapso. A cor vermelha corresponde a secções em que a tensão instalada é igual ou superior à tensão de cedência. A plastificação concentra-se nas barras da grelha exterior (verticais e horizontais) e na parte deteriorada das barras de ligação armação/grelha.

Seguidamente, efetuou-se o estudo parâmetro com diferentes considerações. Primeiramente, considerou-se a estrutura original (“Original”) imediatamente após a sua construção e sem deterioração. A Fig. 11 demonstra que para esta condição o fator é igual a 14.2 (+17%), o que revela que a deterioração tem uma influência moderada do comportamento da estrutura. Posteriormente, a grelha e as barras de ligação armação/grelha foram removidas do modelo numérico (“No Grille”), tendo por objetivo

avaliar apenas o comportamento da armação. O fator de carga para esta nova condição é igual a 8.04 (-34%), demonstrando que a grelha tem uma contribuição significativa para o fator de carga. Foi ainda estudada a influência de progressão da deterioração dos elementos do oculus, assumindo-se uma redução da seção transversal de 50% das seções já deterioradas e de 25% nas seções em bom estado de conservação (“Gen. Decay”). Para esta condição o fator de carga é igual a 5.01 (-59%), correspondendo a um valor moderado do fator de segurança da estrutura (4.2), no entanto ainda superior ao exigido pelos regulamentos. Por último, considerou-se o progresso da deterioração apenas nas barras de ligação entre a armação e a grelha exterior. Avaliou-se três hipóteses com redução de 25, 50 e 75 % das seções transversais destes elementos. Verifica-se que a progressão da deterioração nas barras de ligação armação/grelha tem uma menor influência do comportamento do oculus.

Figura 11. Curvas de capacidade do oculus.

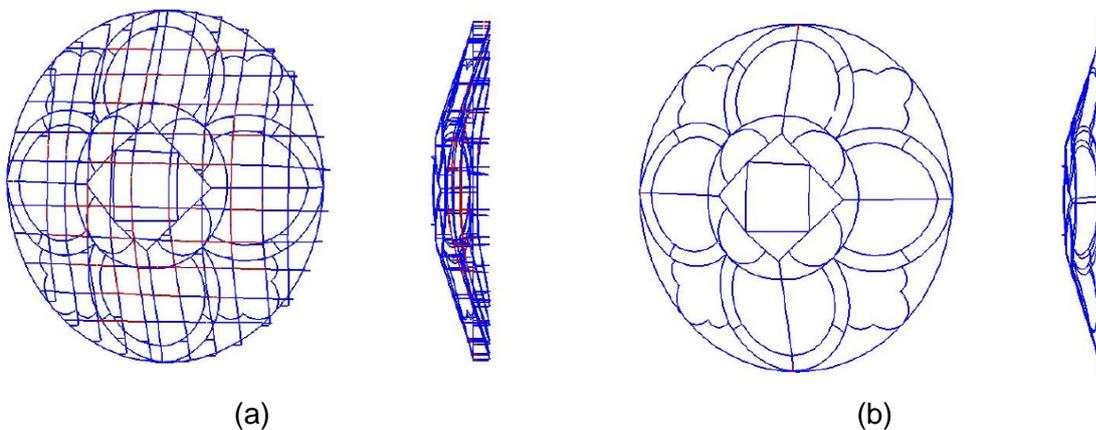
Figura 12. Dano: (a) oculus com armação e grelha exterior; (b) oculus sem grelha exterior.
