Inspeção de Pontes em Arco de
Alvenaria de Pedra Baseada no Risco

Dissertação de Mestrado
Ciclo de Estudos Integrados Conducentes ao
Grau de Mestre em Engenharia Civil

Aiming to validate the methodology developed it was applied to a case study, the Prado bridge crossing the Cávado river written in detail on the previous work of (Rodrigues N. C., 2008), where it was applied the inspection currently used in Portugal and the risk based inspection here proposed. While the inspection currently used it is based on the damage detection, the risk based inspection uses the risk analysis as its base, being the inspection part of it is process..

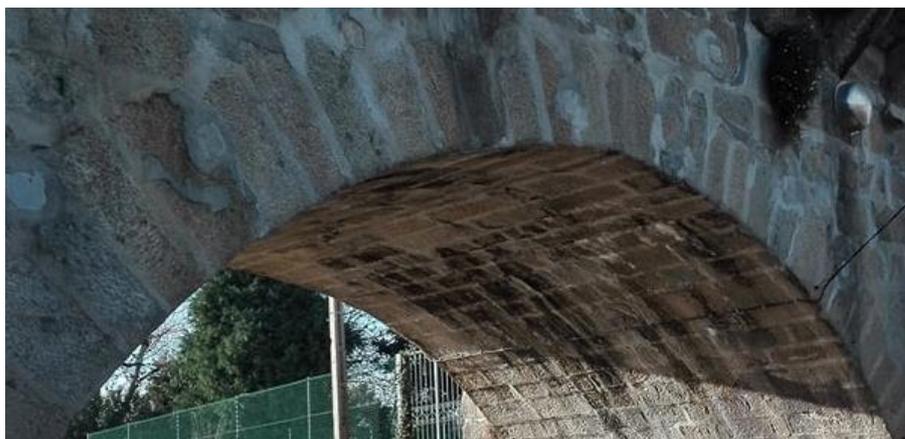
- Fendas na ligação entre os talha-mares e os pilares, e juntas abertas nos talha-mares, sendo as suas possíveis causas a ação erosiva das águas do rio, especialmente em regime de cheias com transporte de elementos sólidos, falta de manutenção e deslocamento relativo das fundações dos talha-mares/pilares;
- Buraco no talha-mar de montante do pilar P4, provavelmente, por razões idênticas às enunciadas anteriormente;
- Em geral, escorrências e passagem de água através das pedras dos arcos, possivelmente devido a uma permeabilidade excessiva do revestimento do pavimento e a um sistema de drenagem ineficiente, permitindo a circulação de água no interior dos tímpanos como se pode observar na Figura 35;

Figura 35 Escorrências generalizadas nos arcos

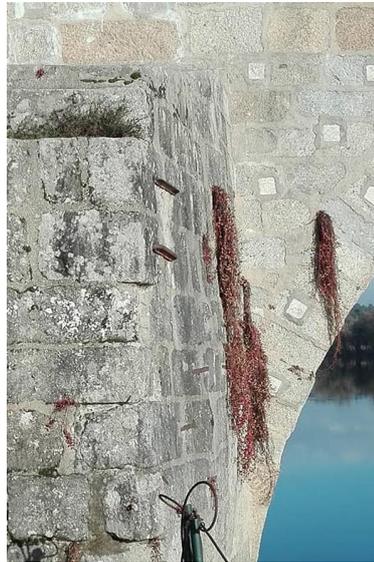
- Crescimento abundante de vegetação e musgo generalizado em todos os elementos da obra devido à falta de manutenção. Na Figura 36 é apresentada um exemplo encontrado desse problema.

Figura 36 Vegetação infestante generalizada

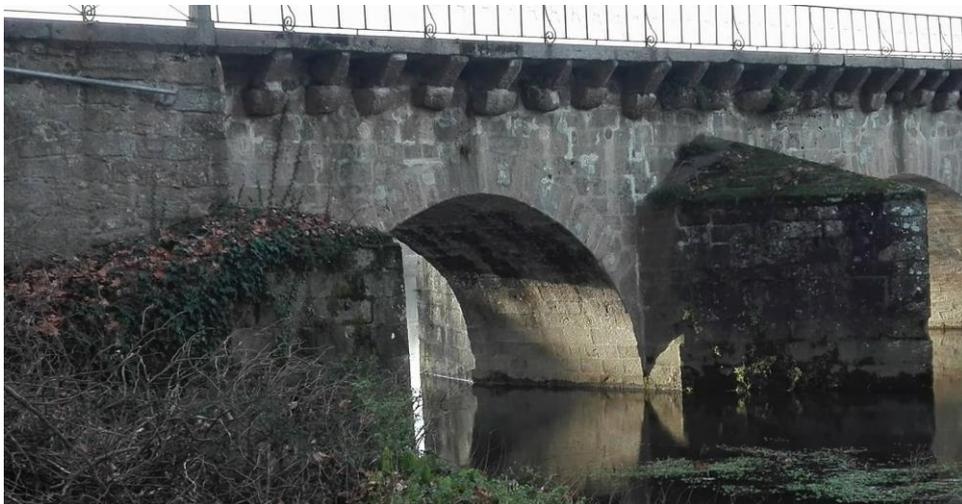
- Deficiente limpeza do rio, com acumulação de troncos e ramos junto dos talha-mares., na Figura 37 é possível ver a acumulação de alguns detritos junto a uma das margens do rio.

Figura 37 Acumulação de detritos numa das margens do rio
