Universidade do Minho
Escola de Engenharia

Reabilitação da envolvente de edifícios multifamiliares

março de 2022

Dissertação de Mestrado
Mestrado Integrado em Engenharia Civil

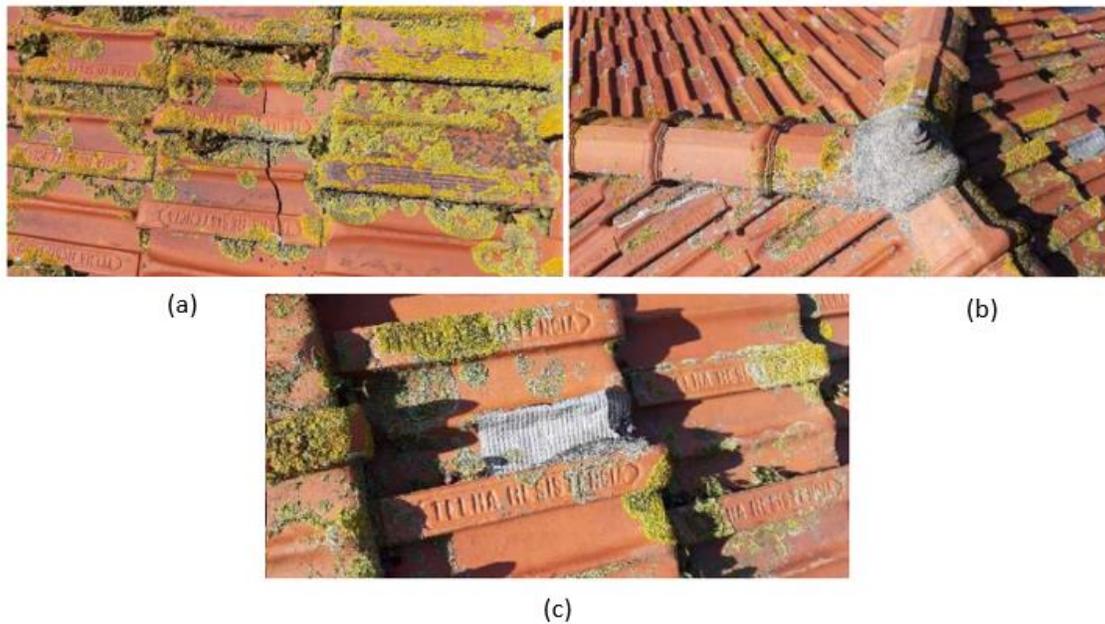
Figura 74 - Patologias no revestimento da cobertura - (a) Fissuração e presença de musgo; (b) Remate na interseção de cumeeiras mal executado e elementos metálicos oxidados; (c) Remendo em telha partida mal executado

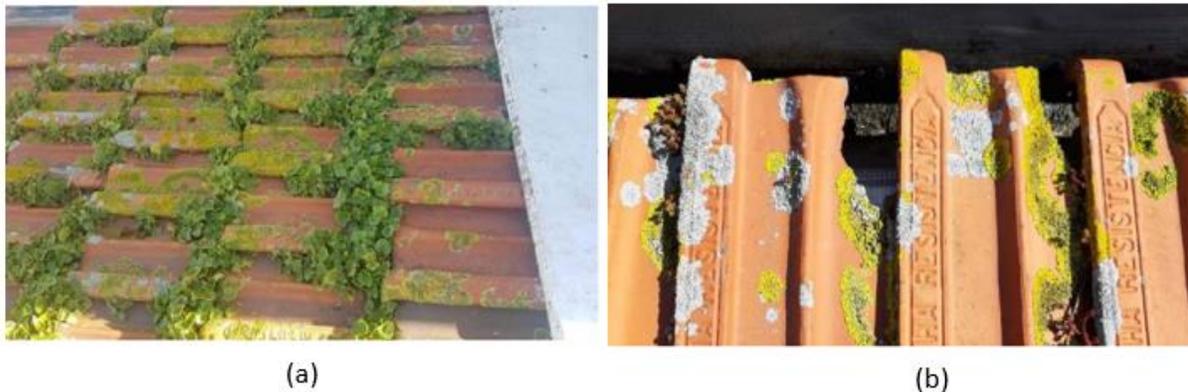
Figura 75 - Patologias no revestimento da cobertura - (a) Presença acentuada de vegetação parasitária; (b) Acumulação de sujidade e telhas partidas

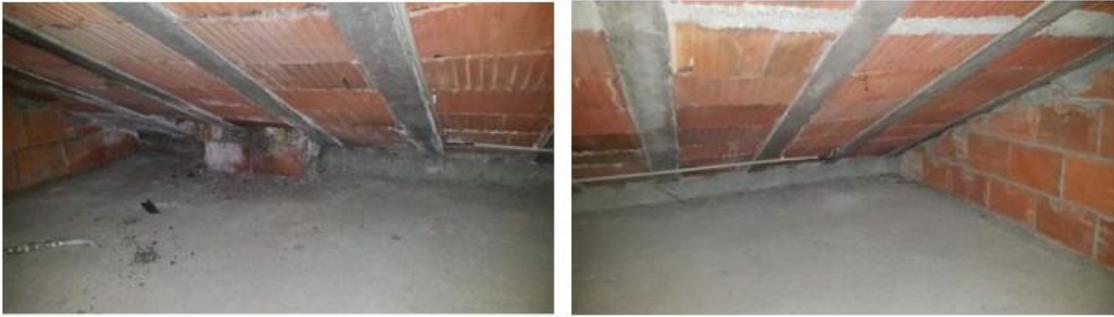
Figura 76 - Ausência de isolamento térmico no desvão da cobertura

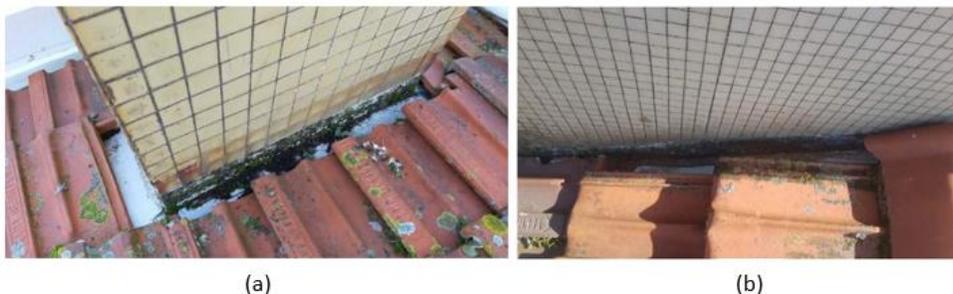
Figura 77 - Deterioração dos rufos da cobertura - (a) Na envolvente de uma chaminé; (b) Na envolvente da parede da caixa de escadas

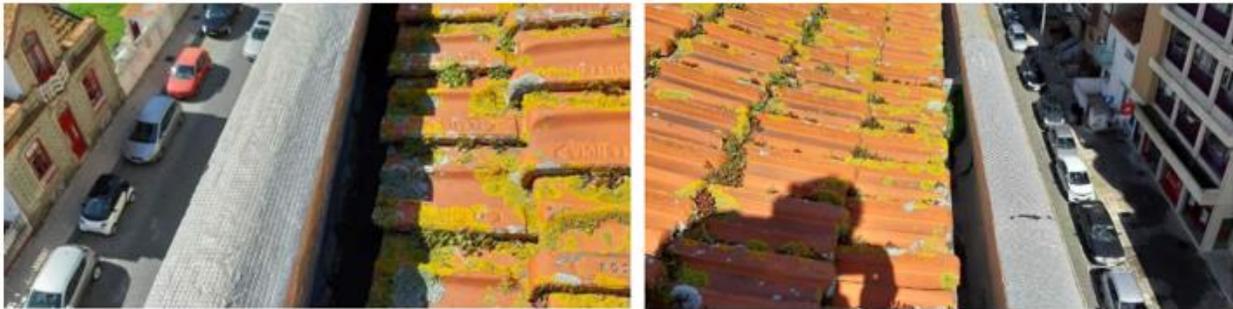
Figura 78 - Degradação da impermeabilização dos caleiros

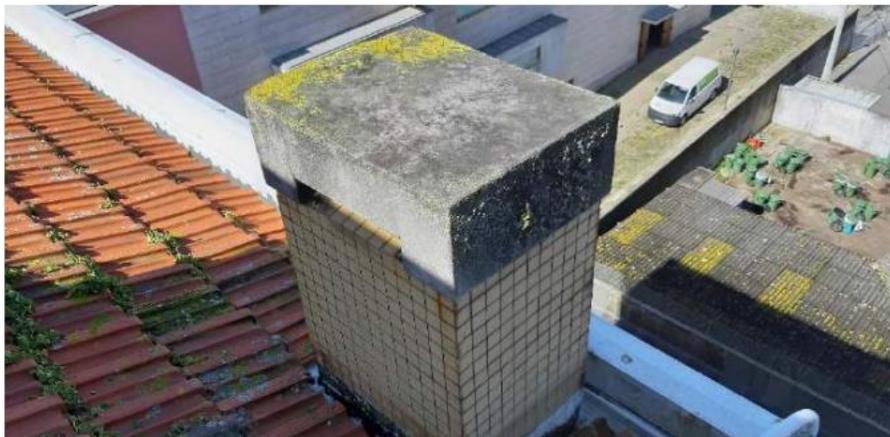
Figura 79 - Degradação dos materiais e acumulação de verdete e sujidade

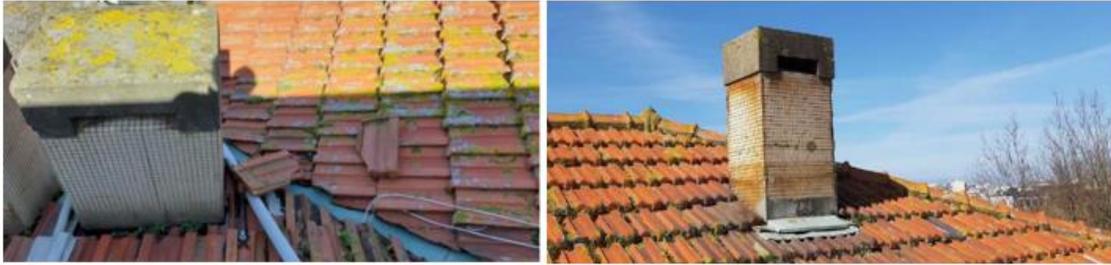
Figura 80 - Presença de fissuras e destacamento do revestimento cerâmico

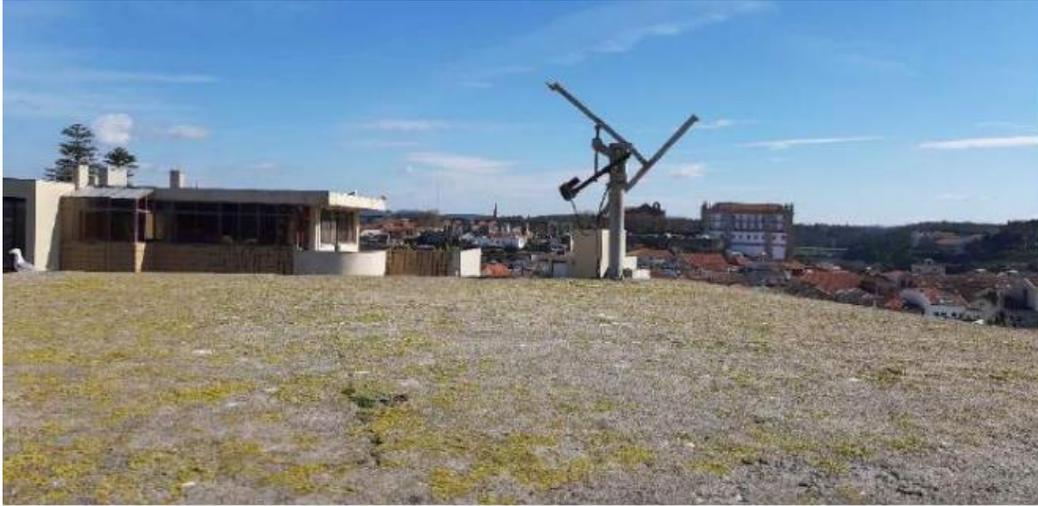
Figura 83 - Presença de musgo e degradação da superfície de betão

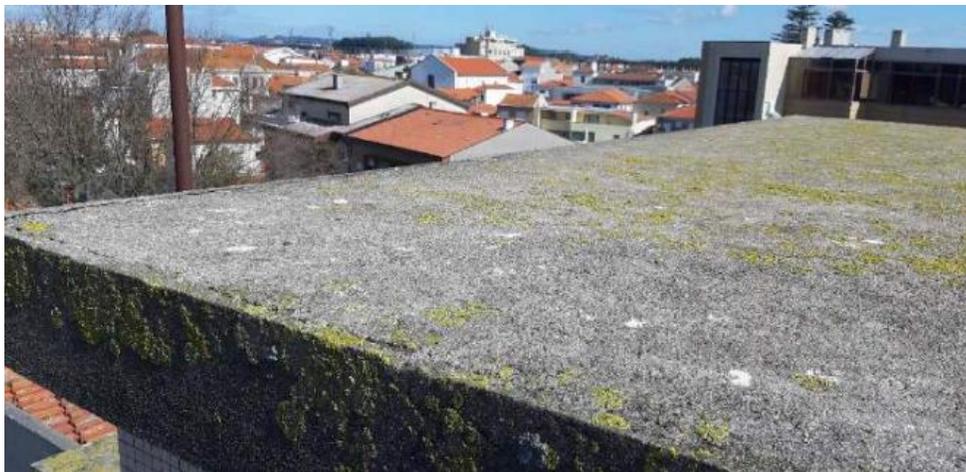
Figura 84 - Presença de fissuração nos bordos da laje de topo da caixa de escadas

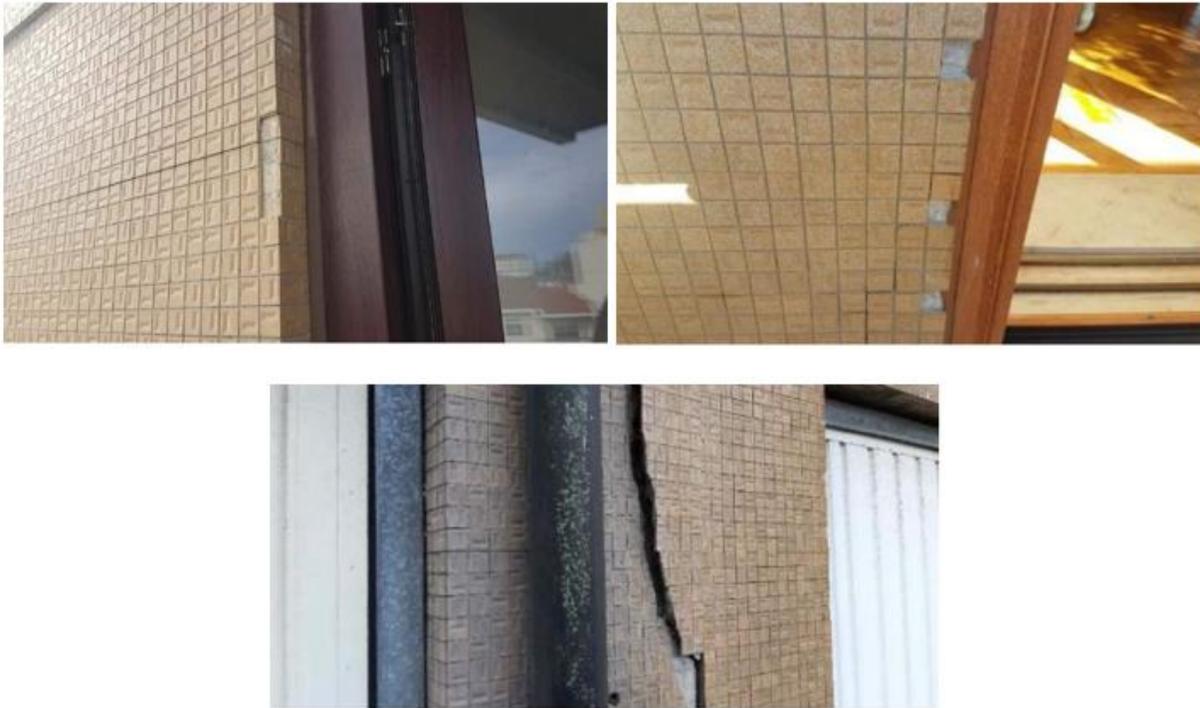
Figura 86 - Destacamento do revestimento cerâmico em vários pontos do edifício

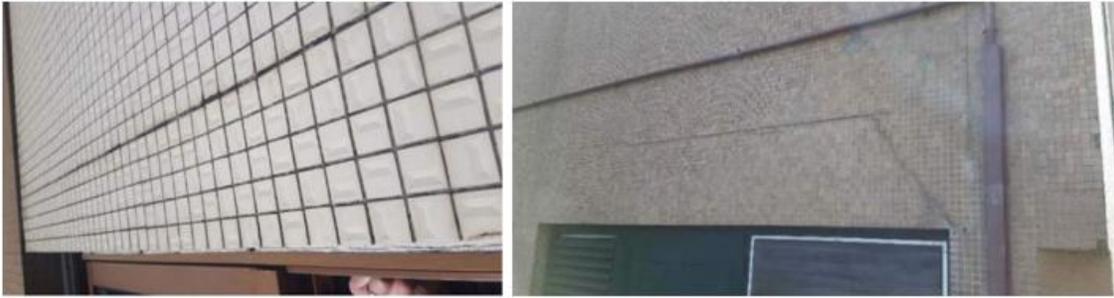
Figura 87 - Fissuração dos revestimentos cerâmicos e das juntas de preenchimento

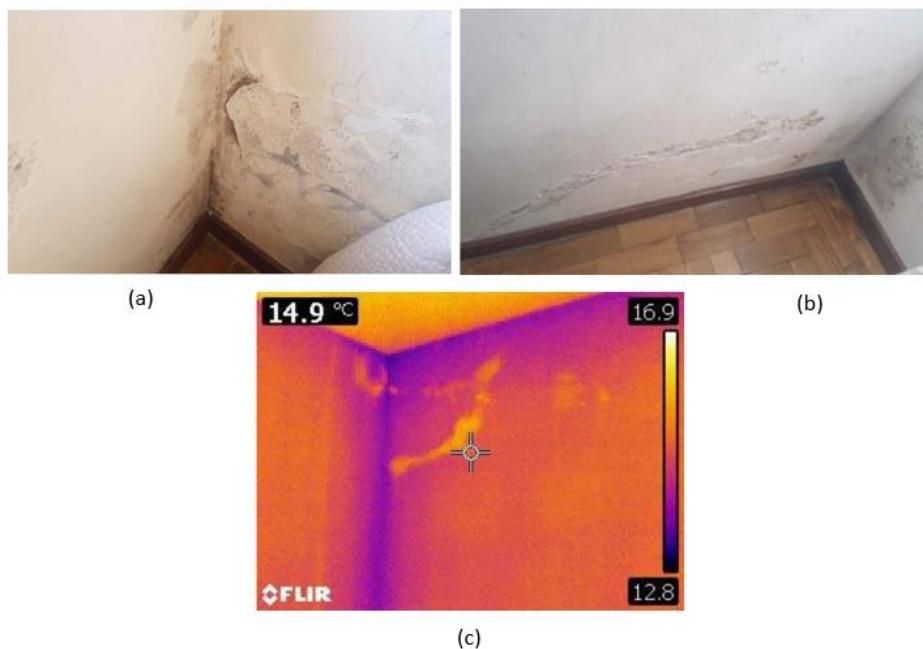
Figura 88 - Sinais de infiltrações - (a) Em sala orientada a Sul; (b) Em quarto orientado a Norte; (c) Levantamento termográfico junto ao teto de uma fração

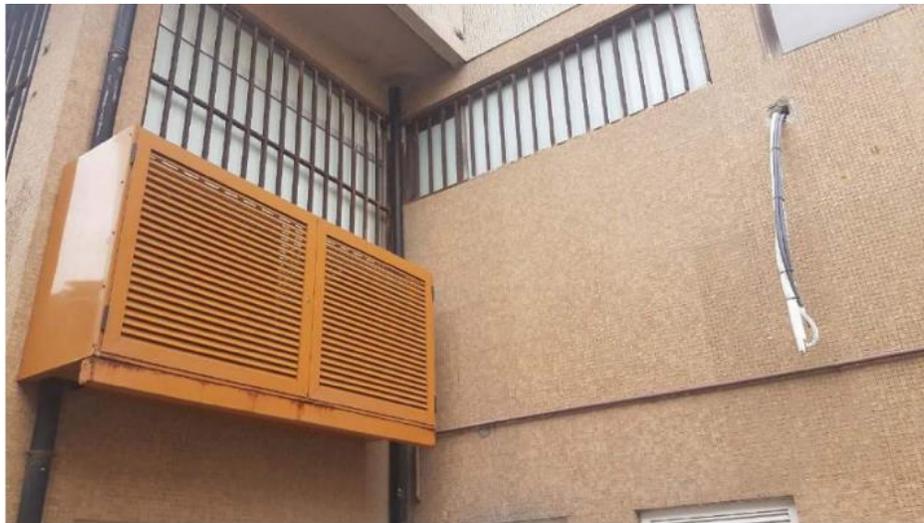
Figura 89 - Furo para passagem de tubagens desprotegido e sem conformidade com projeto

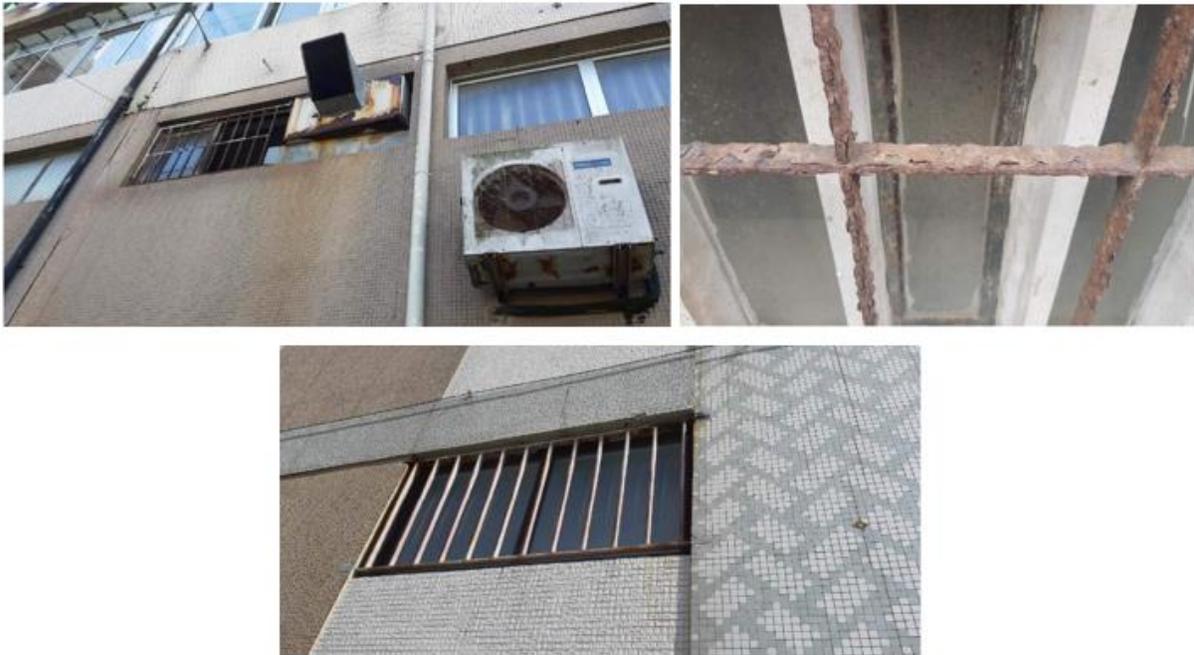
Figura 90 - Oxidação e corrosão de vários elementos metálicos fixados à fachada

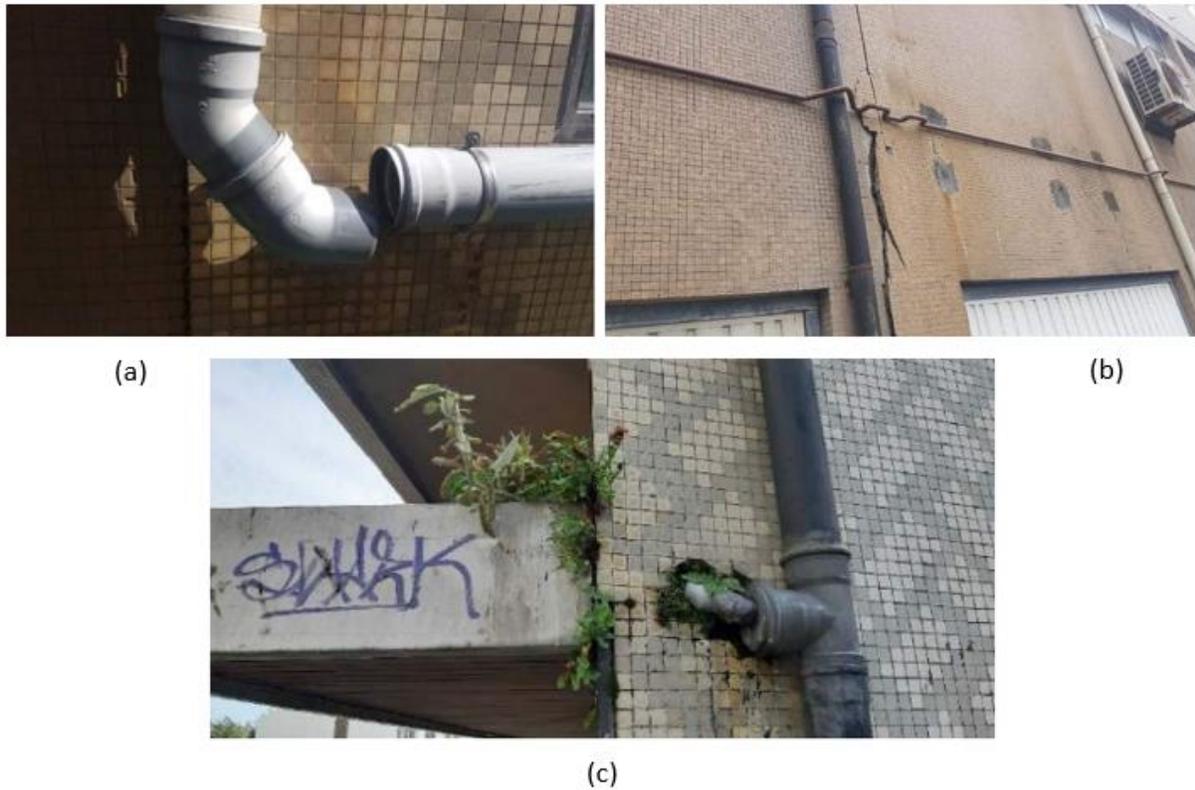
Figura 91 - (a) Tubo de queda desencaixado; (b) Tubagem de gás oxidada e degradada; (c) Tubo de queda com acessórios degradados e inadequados

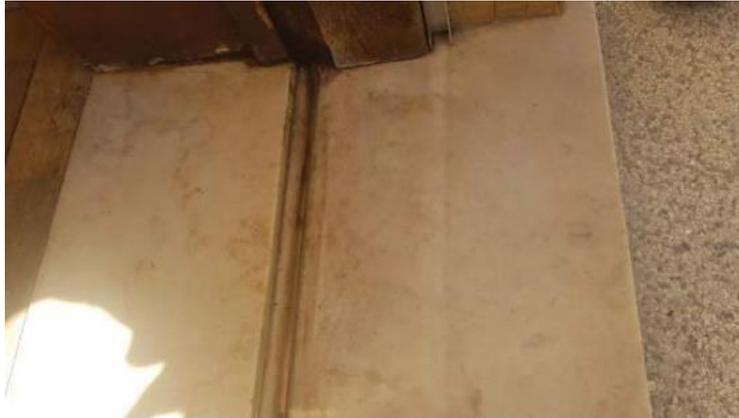
Figura 92 - Ausência de pendente de escoamento em soleira de janela

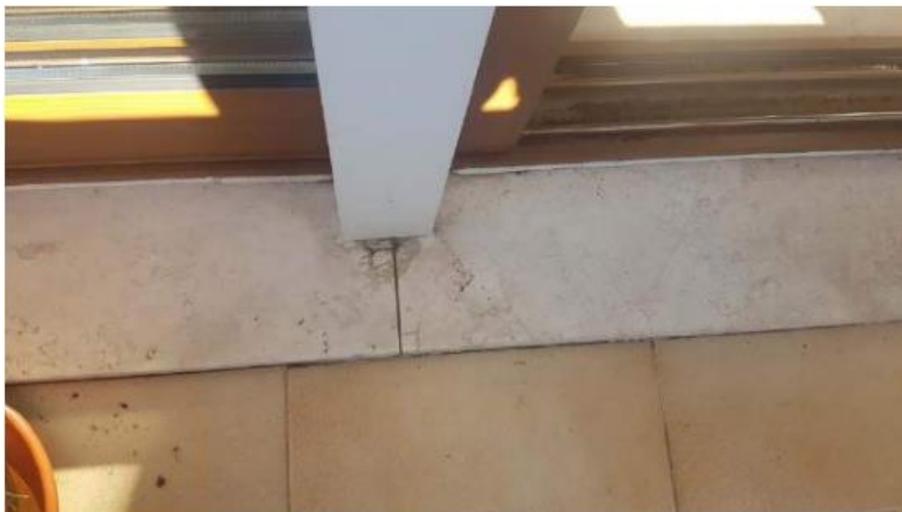
Figura 93 - Fissuração em soleira de janela com acesso para varanda

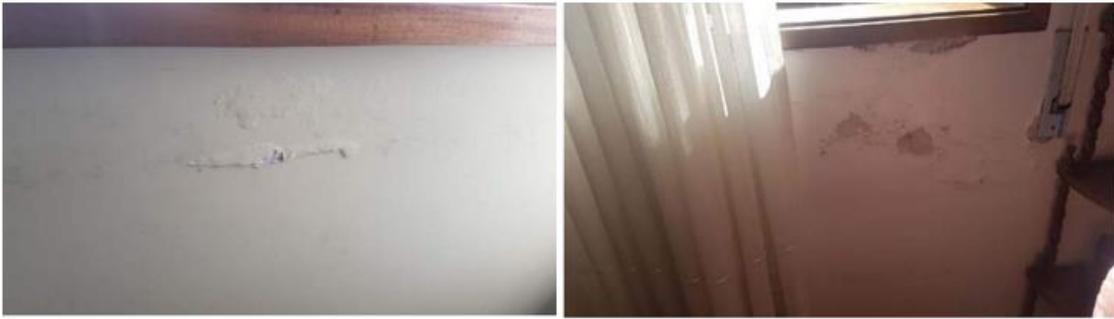
Figura 94 - Sinais de infiltrações na envolvente de vãos envidraçados

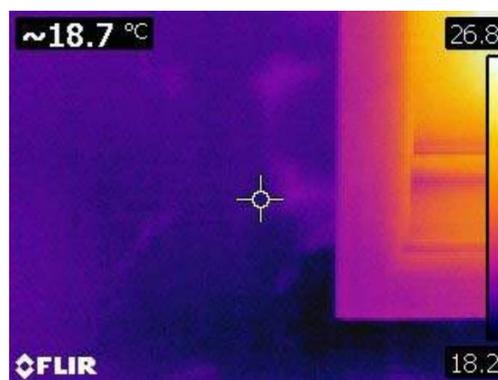
Figura 95 - Infiltração visível em levantamento termográfico junto a caixilharia

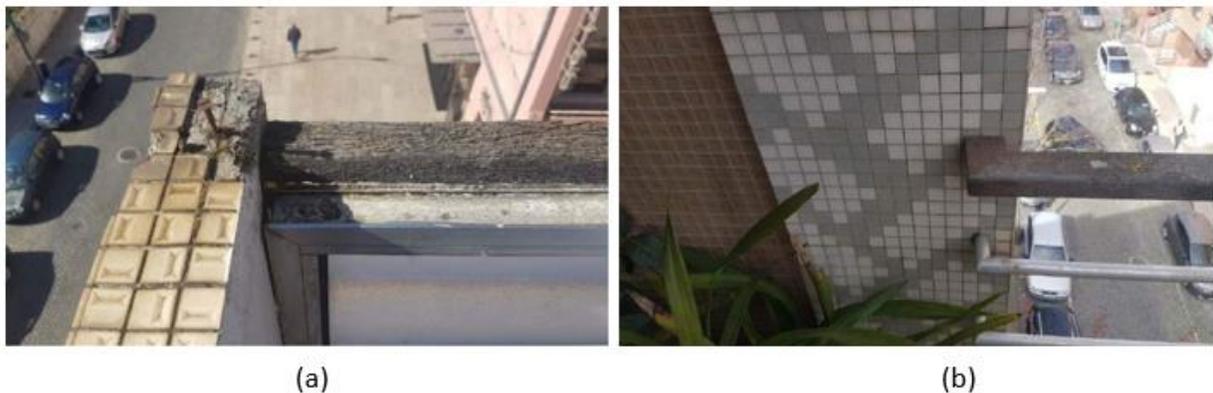
Figura 97 - Patologias nas guardas das varandas - (a) Madeira degradada e ausência de parte do material de revestimento; (b) Oxidação do gradeamento metálico

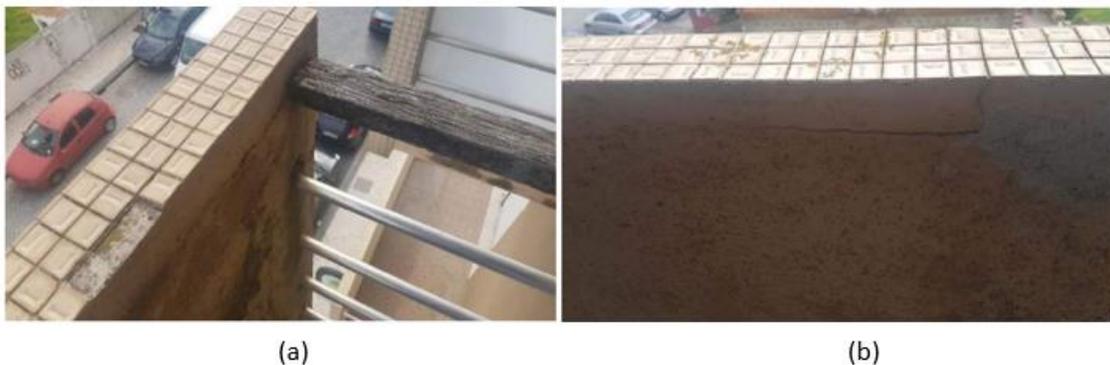
Figura 98 - Patologias nos muretes das varandas - (a) Destacamento do revestimento cerâmico; (b) Descasque da pintura aplicada sobre o reboco

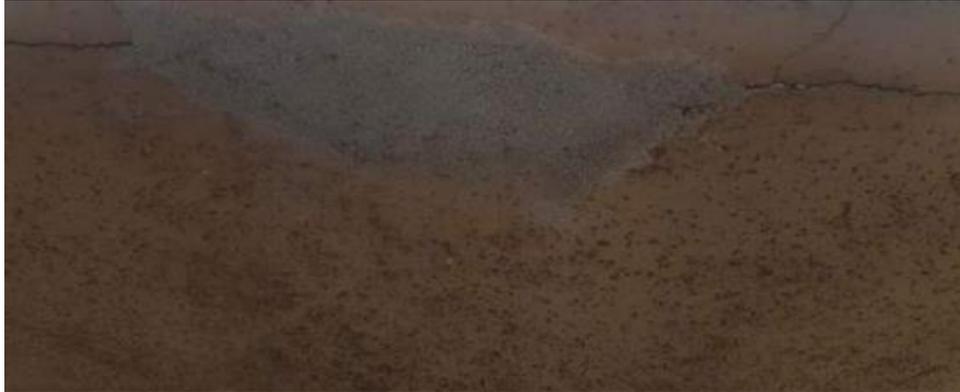
Figura 99 - Fissuração ao nível do pavimento de uma das varandas
