Inês Marques Carreira

**Risco de incêndio rural no concelho da
Guarda: análise da eficácia das
intervenções de recuperação após o
incêndio e atenuação dos seus impactes**

Dissertação de Mestrado

Mestrado em Geociências - Dinâmica externa e Mudanças
Globais

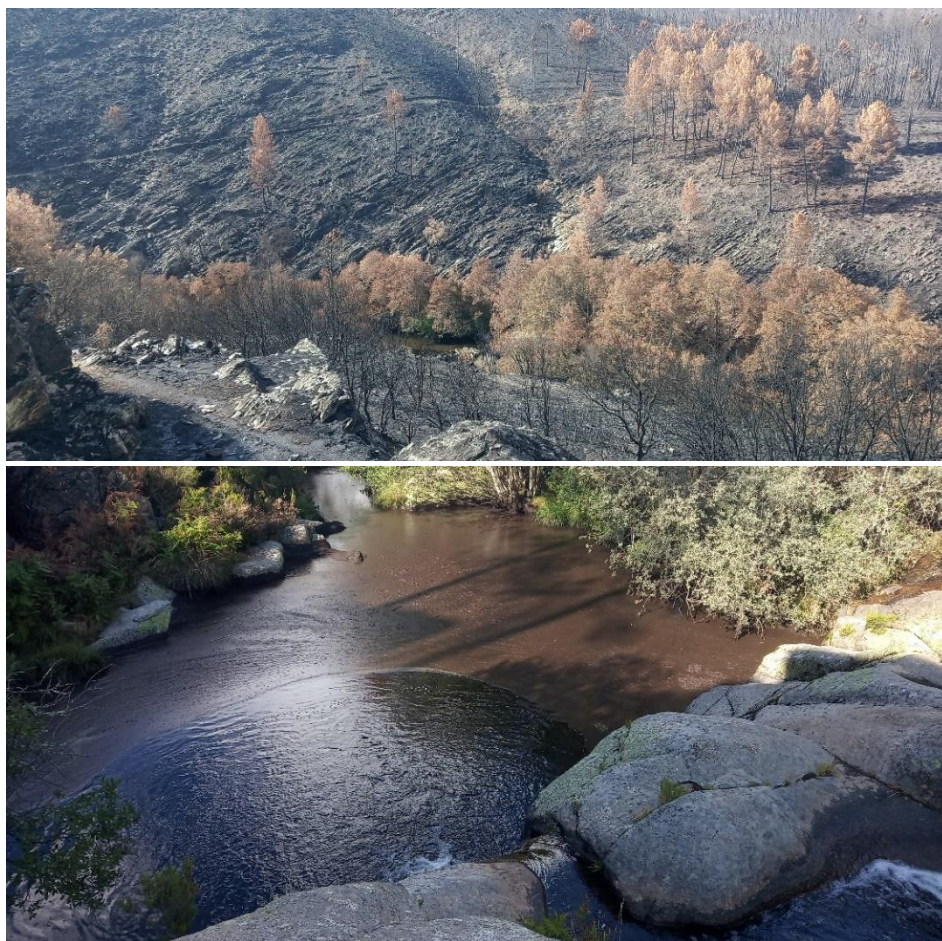
Figura 27. Impacte da tempestade Danielle na Ribeira do Quêcere após o incêndio, com o transporte de grandes quantidades de cinzas e de sedimentos para a linha de água (15 de setembro de 2022)

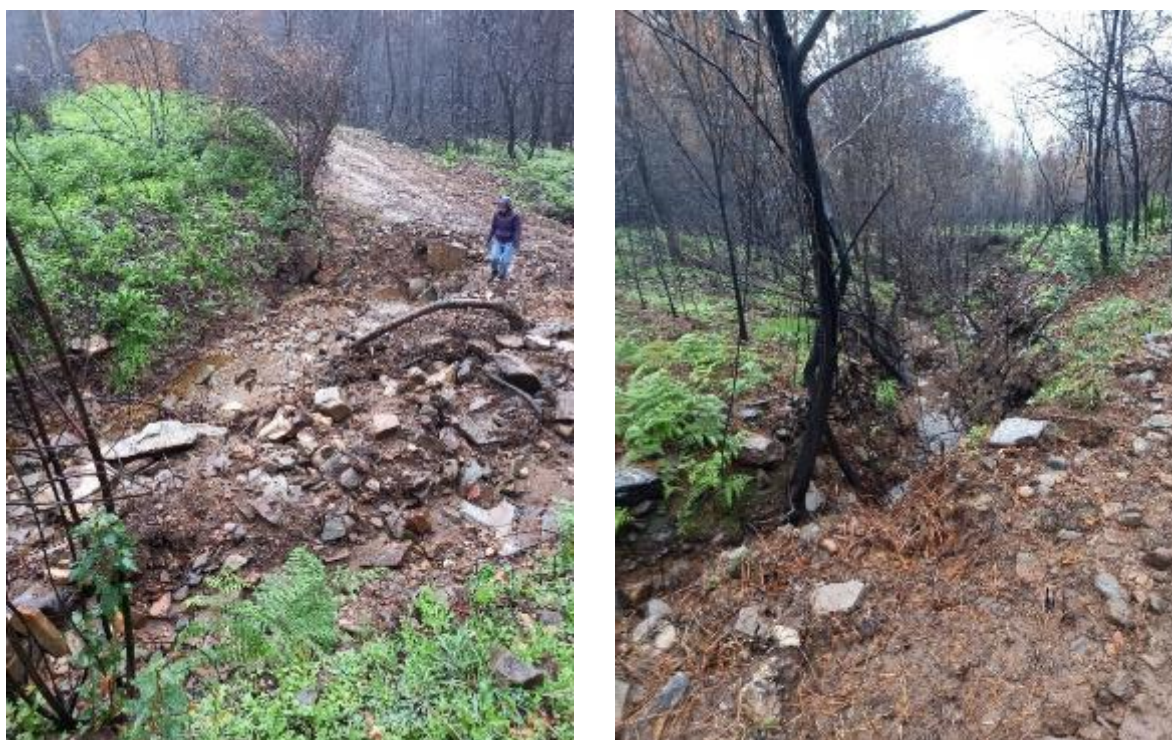
Figura 28. Impacte dos ciclones nas linhas de água com a abertura de fossas no solo provocadas pelo aumento do escoamento superficial da água, na Quinta do Galrado, freguesia de Valhelhas (26 de outubro de 2022)

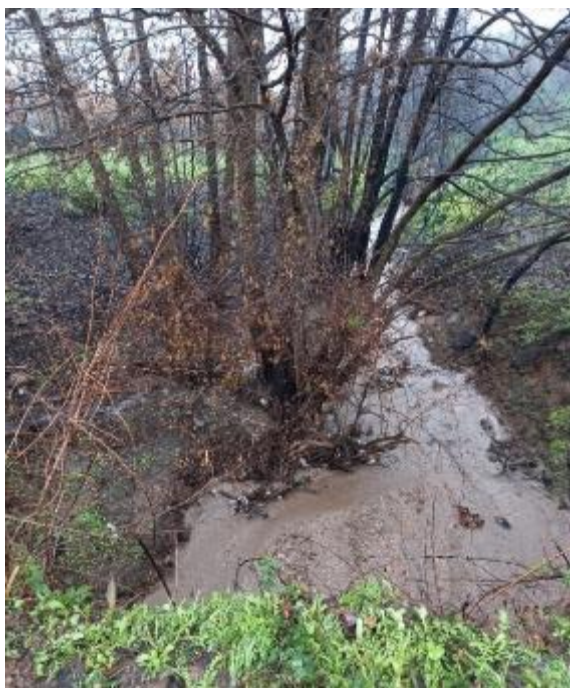
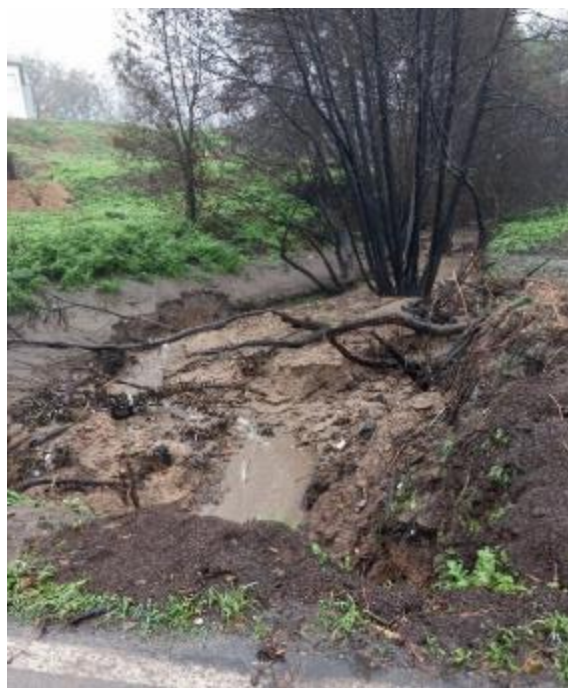
Figura 29. Impacte dos ciclones com o transporte de grandes quantidades de sedimentos e cinzas para as linhas de água, na Quintas de Nossa Senhora da Misericórdia, freguesia de Gonçalo, junto do CM1179 (26 de outubro de 2022)

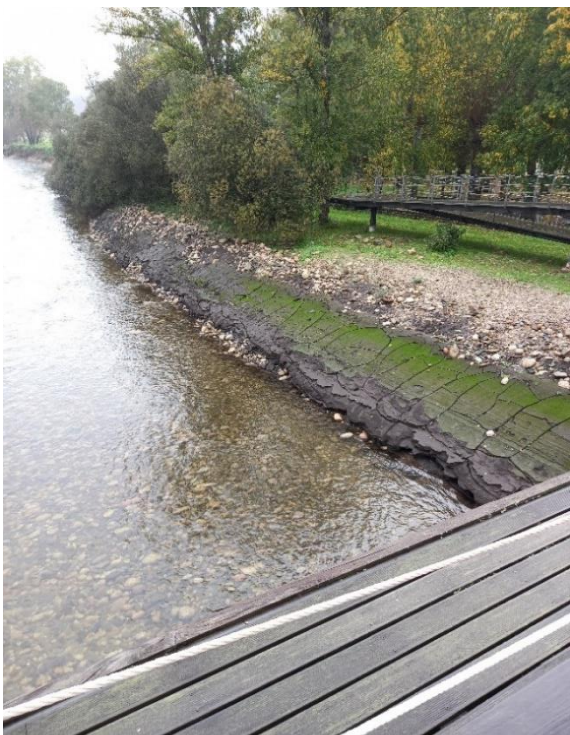
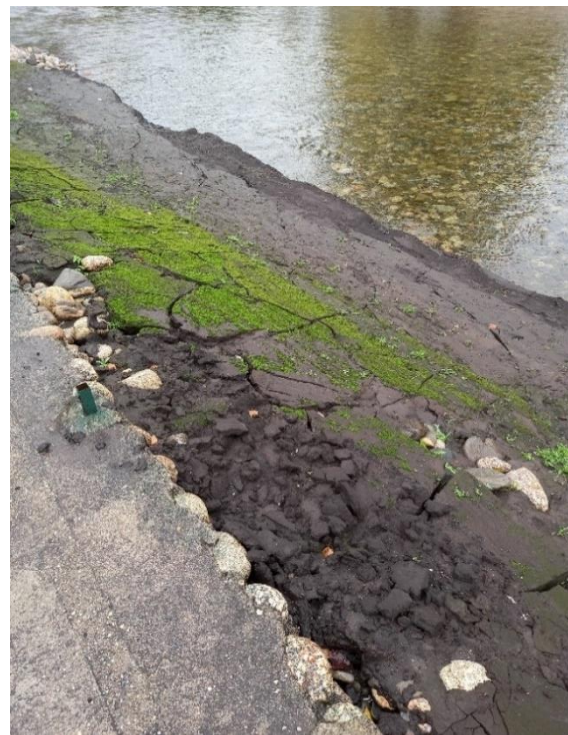
Figura 30. Impacte dos ciclones com o transporte de grandes quantidades de sedimentos e cinzas para a linha de água, na Praia Fluvial de Valhelhas, no Rio Zêzere, freguesia de Valhelhas (26 de outubro de 2022)

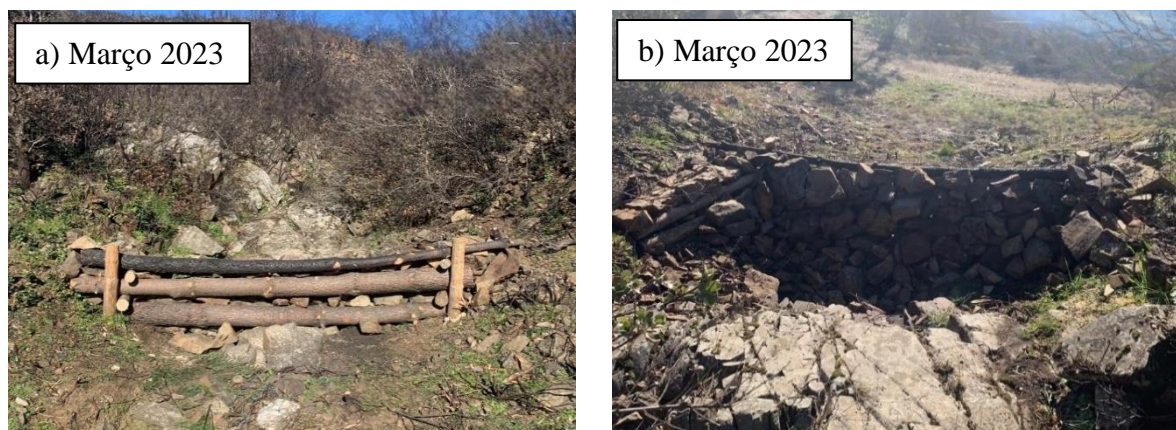
Figura 41. Local de monitorização 2 na 1ª visita, em março de 2023, após a implementação da medida de estabilização de emergência: **a)** vista a jusante da OCT; **b)** vista a montante da OCT

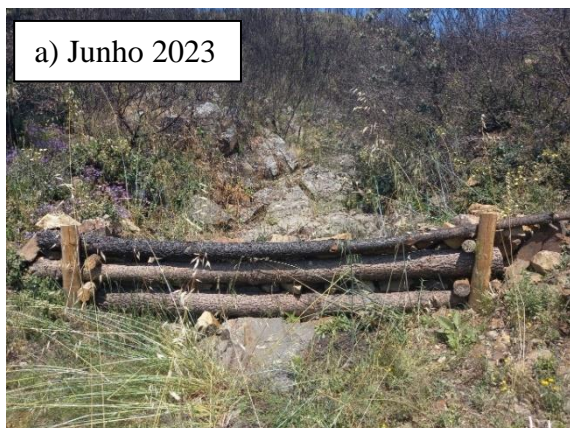
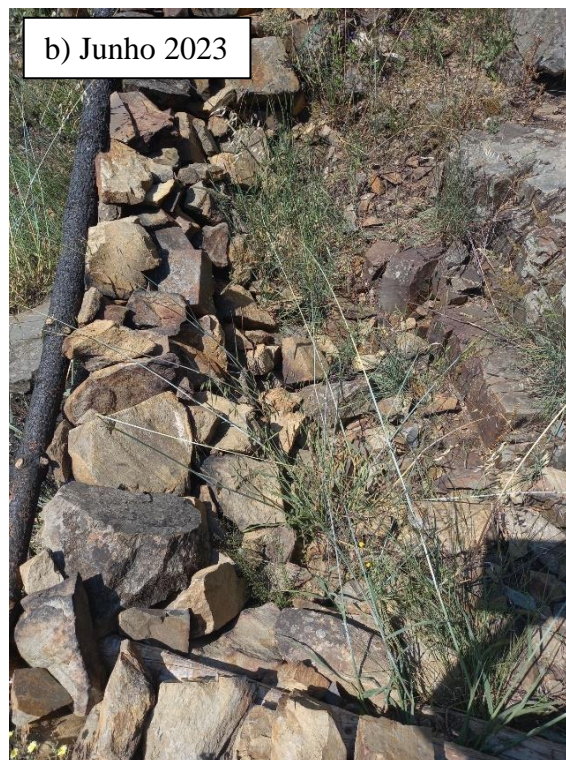
Figura 42. Local de monitorização 2 na 2ª visita em junho de 2023, após a implementação da medida de estabilização de emergência: **a)** vista a jusante da OCT; **b)** vista a montante da OCT

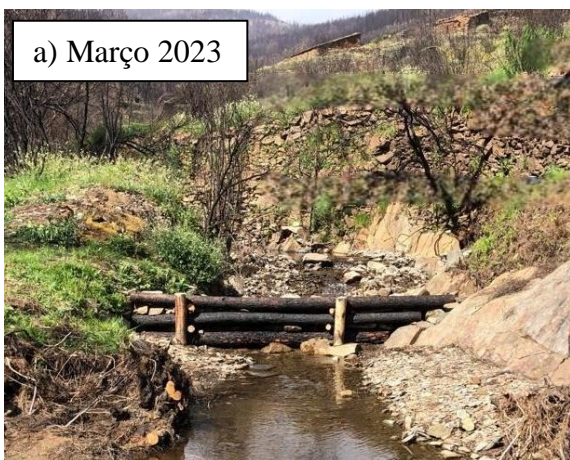
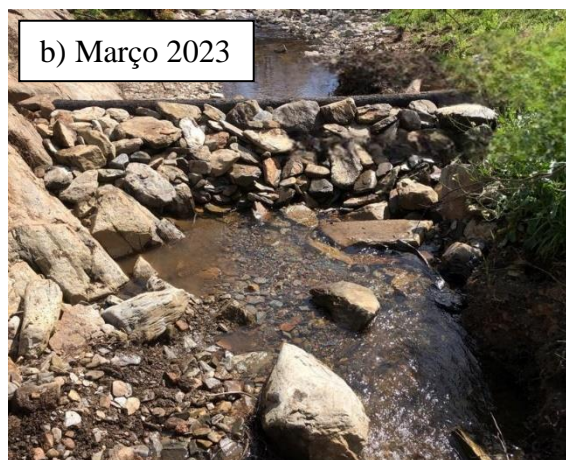
Figura 43. Local de monitorização 3 na 1ª visita em março de 2023, após a implementação da medida de estabilização de emergência: **a)** vista a jusante da OCT; **b)** vista a montante da OCT

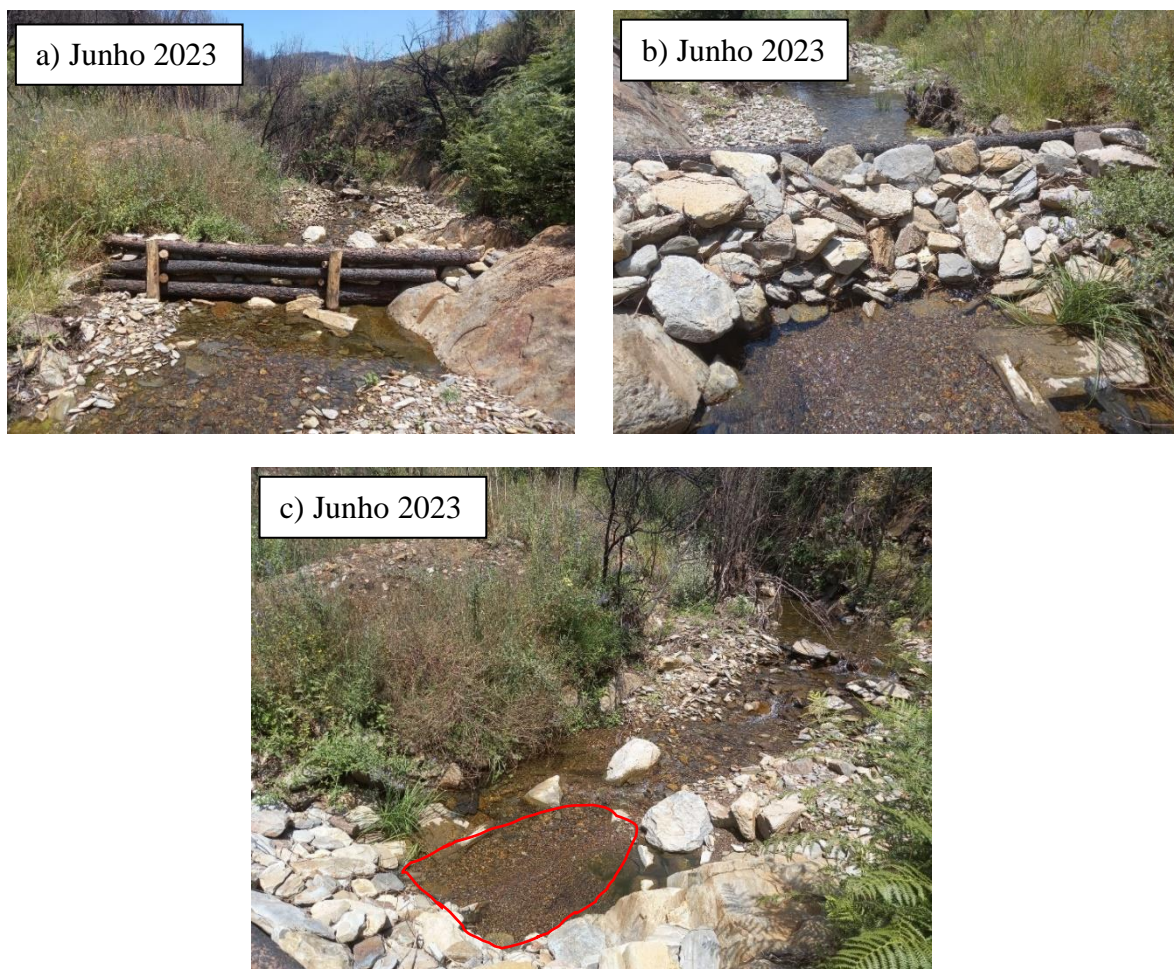
Figura 44. Local de monitorização 3 na 2ª visita em junho de 2023, após a implementação da medida de estabilização de emergência: **a)** vista a jusante da OCT; **b)** vista a montante da OCT; **c)** acumulação de sedimentos a montante da OCT

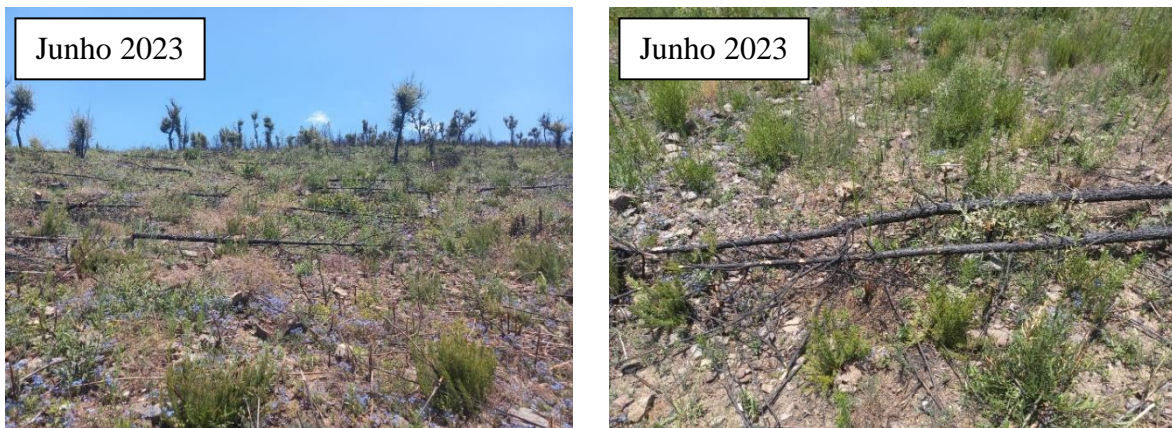
Figura 45. Local de monitorização 4 na 2ª visita em junho de 2023, após a implementação da medida de estabilização de emergência

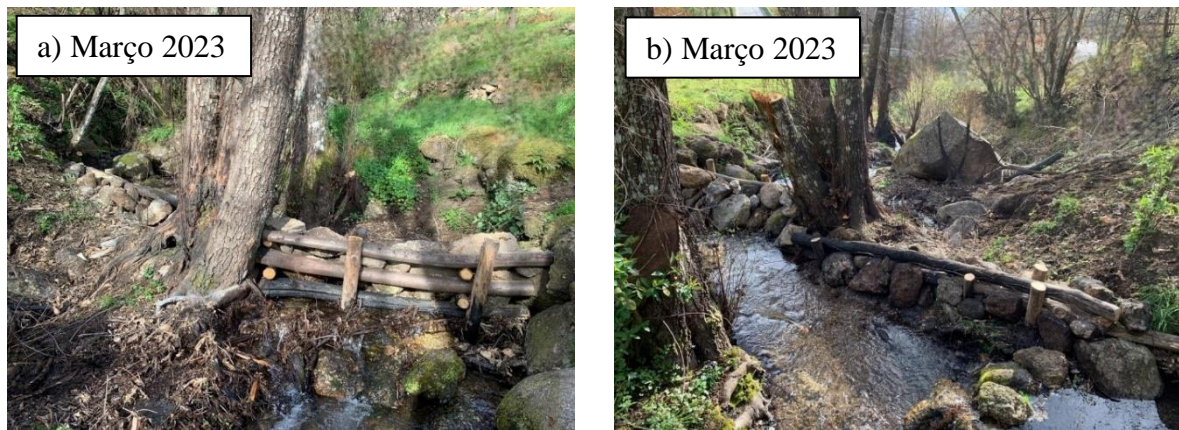
Figura 46. Local de monitorização 5 na 1ª visita em março de 2023, após a implementação da medida de estabilização de emergência: a) vista a jusante da OCT; b) vista a montante da OCT

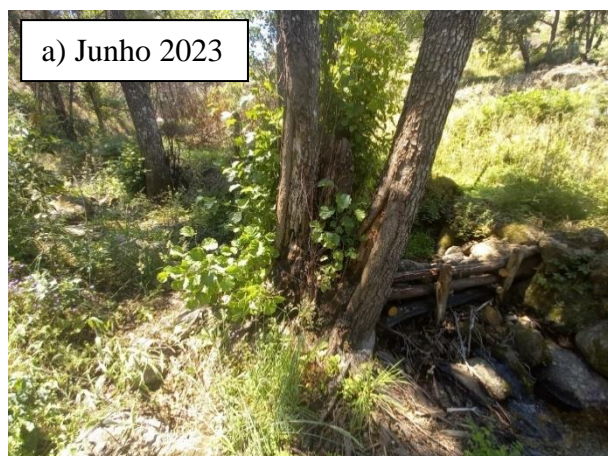
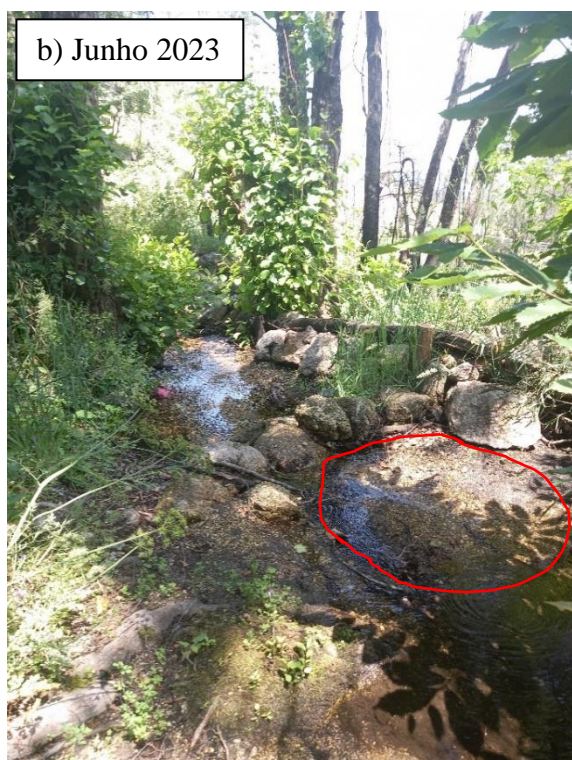
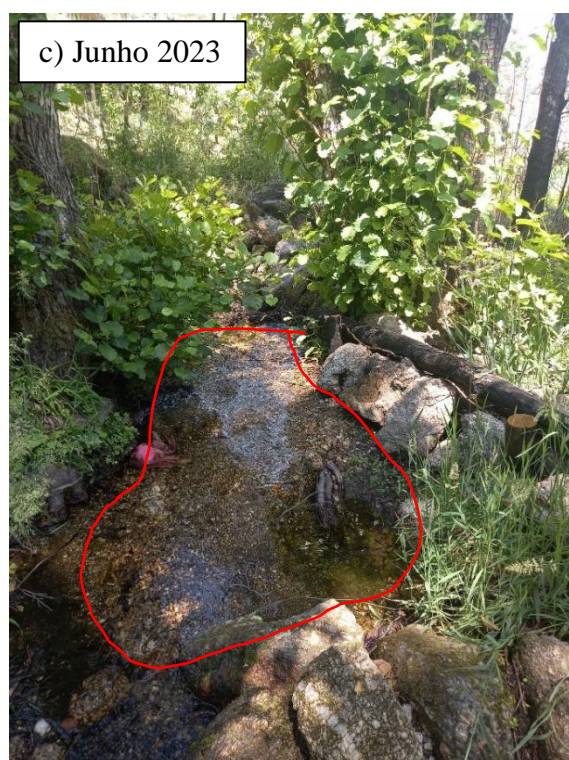
Figura 47. Local de monitorização 5 na 2ª visita em junho de 2023, após a implementação da medida de estabilização de emergência: **a)** vista a jusante da OCT; **b)** vista a montante da OCT e acumulação de sedimentos; **c)** acumulação de sedimentos a montante da OCT construída para recuperação da área ardida em 2017

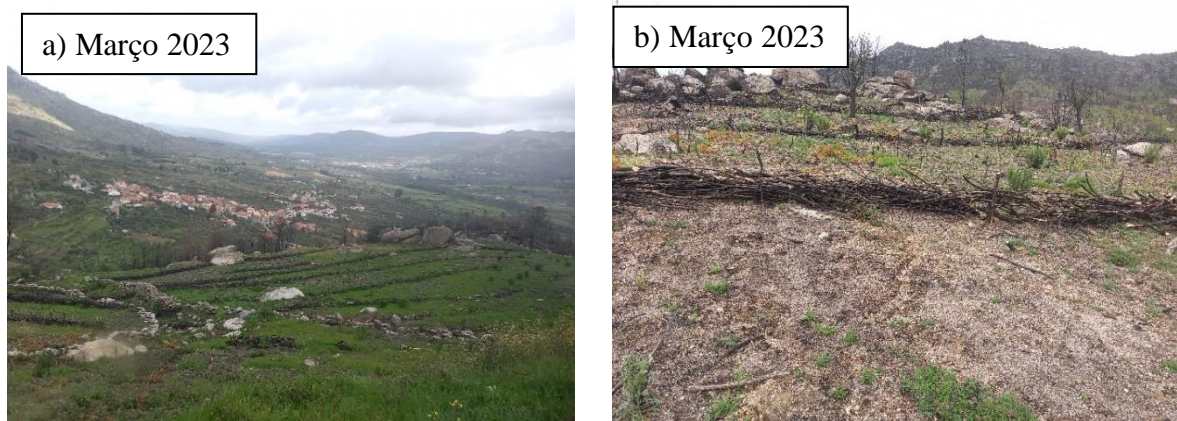
Figura 48. Local de monitorização 6 na 1ª visita, em março de 2023, após a implementação da medida de estabilização de emergência: **a)** vista sobre um dos conjuntos de entrançados; **b)** vista pormenorizada sobre os entrançados

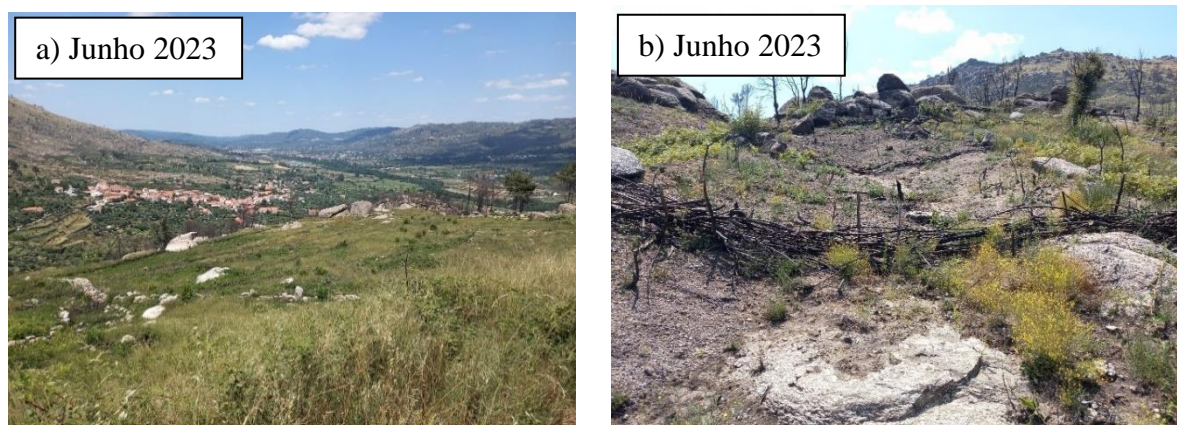
Figura 49. Local de monitorização 6 na 2ª visita, em junho de 2023, após a implementação da medida de estabilização de emergência: **a)** vista sobre um dos conjuntos de entrançados; **b)** vista pormenorizada sobre os entrançados

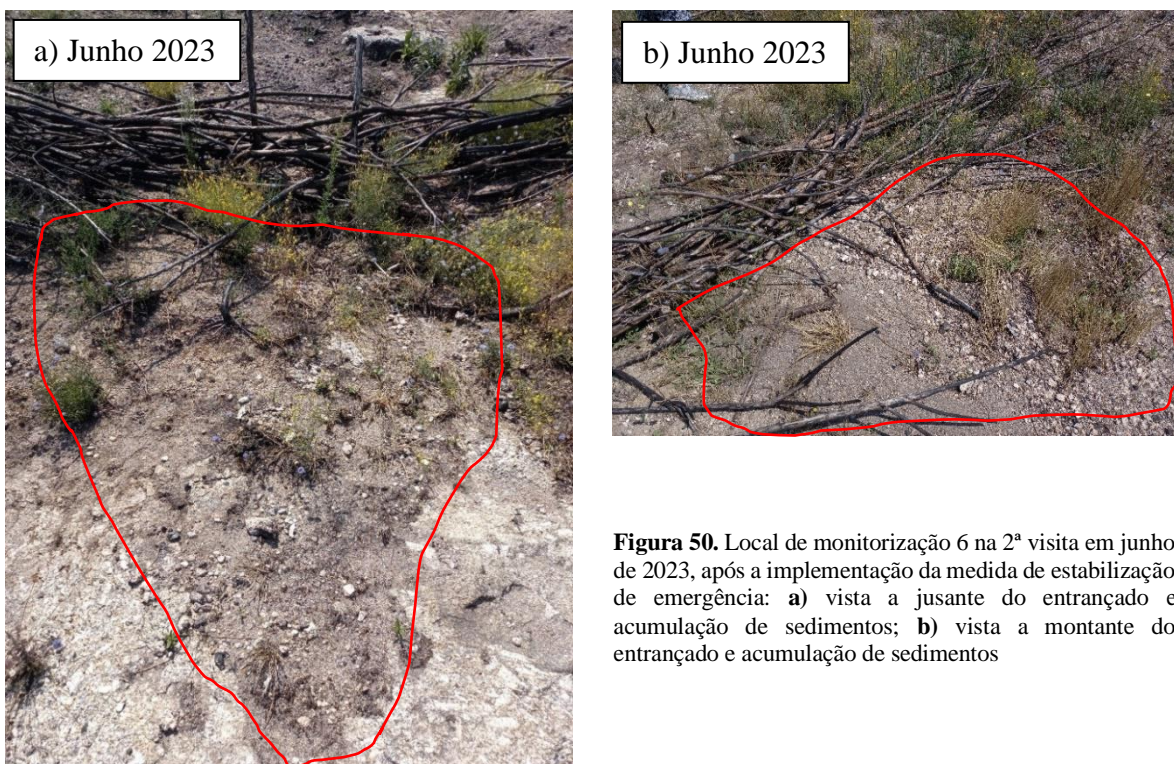
Figura 50. Local de monitorização 6 na 2ª visita em junho de 2023, após a implementação da medida de estabilização de emergência: **a)** vista a jusante do entrançado e acumulação de sedimentos; **b)** vista a montante do entrançado e acumulação de sedimentos

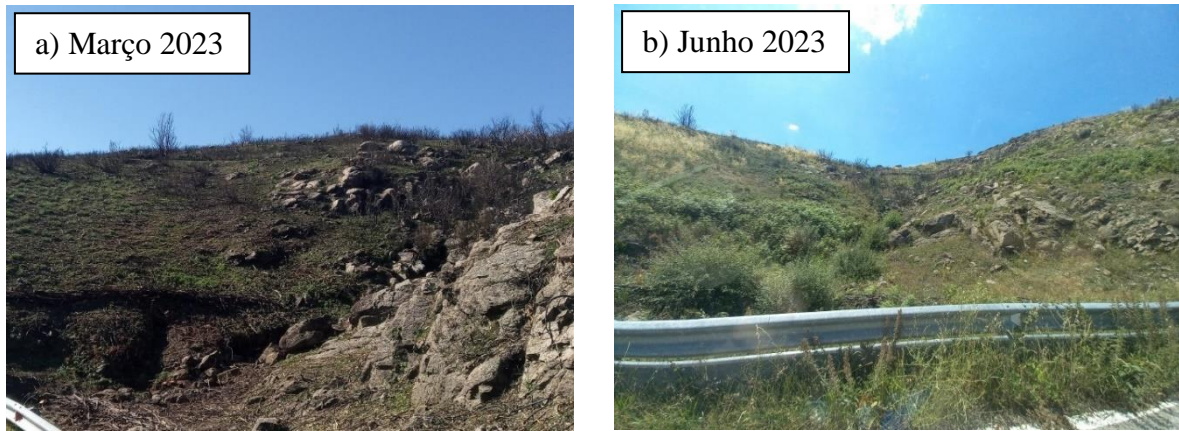
Figura 51. Local de monitorização 7, após a implementação da medida de estabilização de emergência: **a)** aquando da 1ª visita em março de 2023; **b)** aquando da 2ª visita em junho de 2023

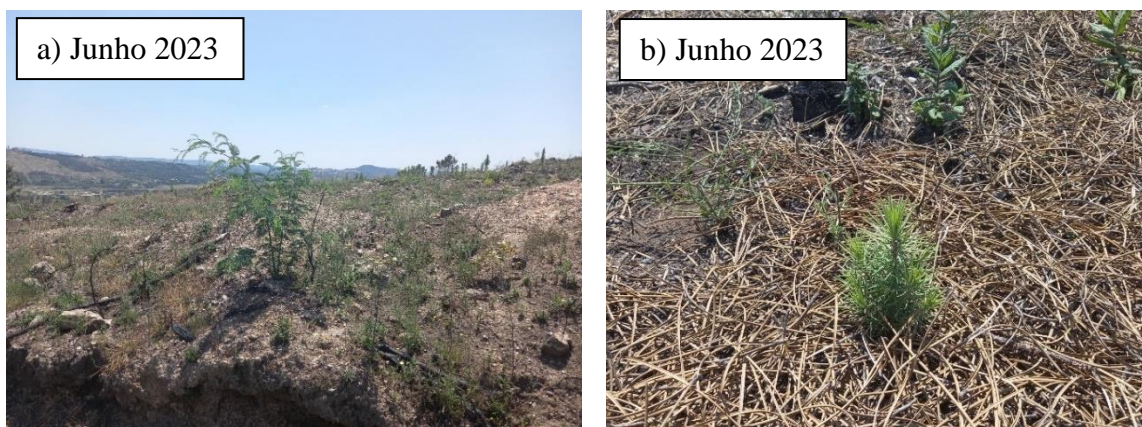
Figura 53. Local de monitorização 6 na 2ª visita em junho de 2023: **a)** regeneração de acácias; **b)** regeneração de pinheiro bravo
