**FRENTE RIBEIRINHA DO CENTRO HISTÓRICO VNG  
LEVANTAMENTO  
2003**

**FICHA 1  
DL-168**

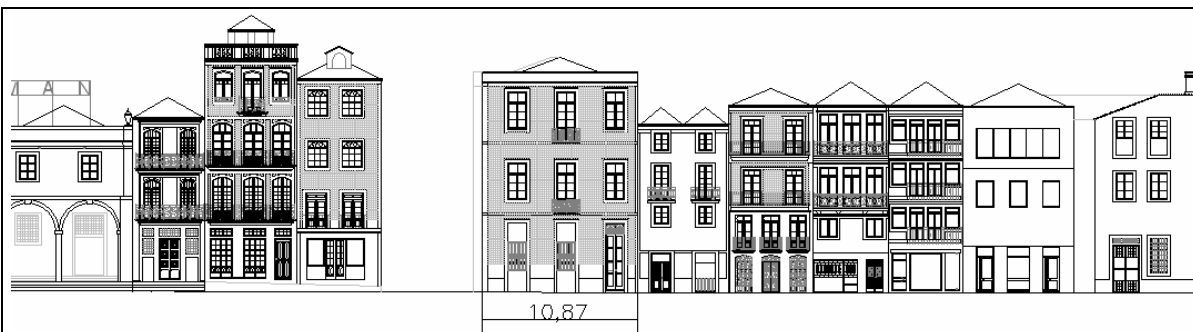
**FICHA 2  
DL-168**

| | Revestimento | Caixilharia |
|---|---|---|
| Razoável | • | • |

**Cornijas**  
**Soluções de gaveto / cunhais**  
**Gradeamento**  
**Varandas**  
Decorações / fingidos

**Cabos de energia**  
Cabos telefónicos  
**Publicidade**  
**Toldos**  
**Tubos de queda**  
**Outros** (tubagem de exaustão)

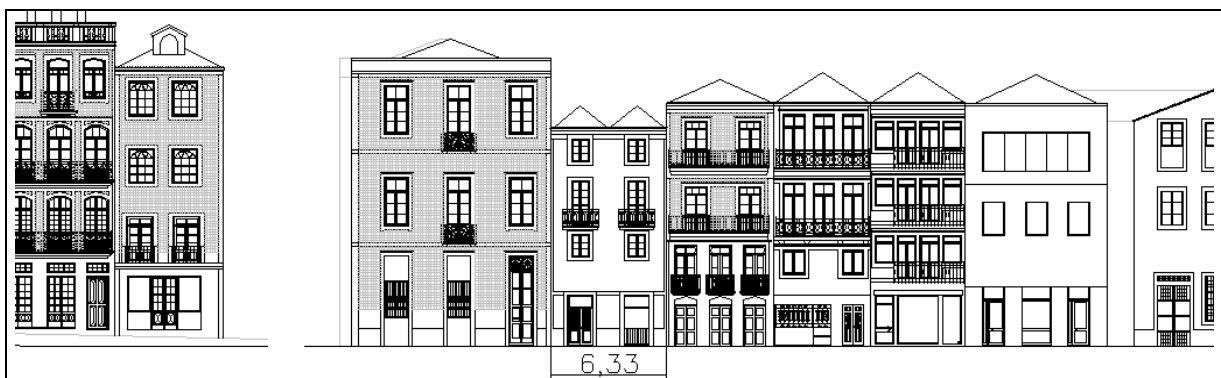
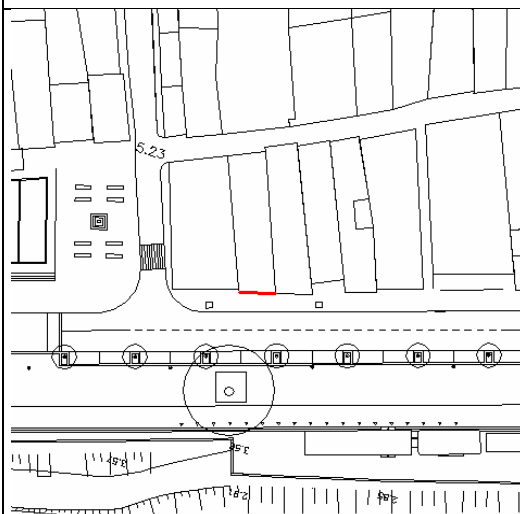
**FICHA 2  
DL-162**

| | Revestimento | Caixilharia |
|---|---|---|
| Mau | • | |
| Razoável | | • |

Cabos de energia  
 Cabos telefônicos  
 Publicidade  
**Toldos**  
**Tubos de queda**  
 Outros

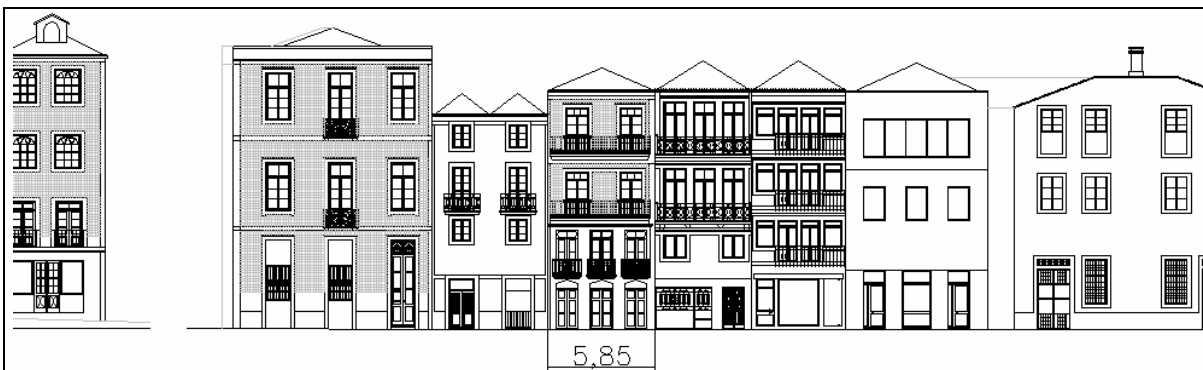
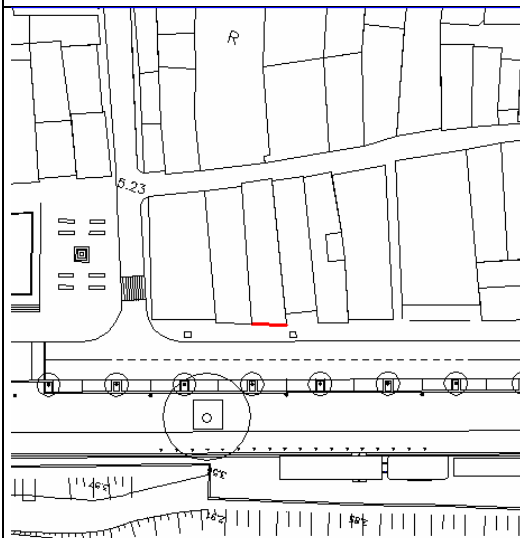
**FICHA 2  
DL-160**

| | Revestimento | Caixilharia |
|---|---|---|
| Mau | • | |
| Razoável | | • |

**Cabos de energia**  
**Cabos telefónicos**  
 Publicidade  
 Toldos  
**Tubos de queda**  
 Outros

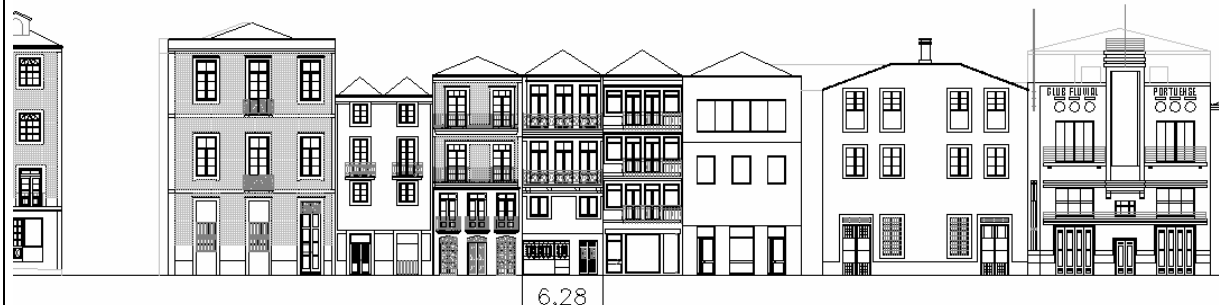
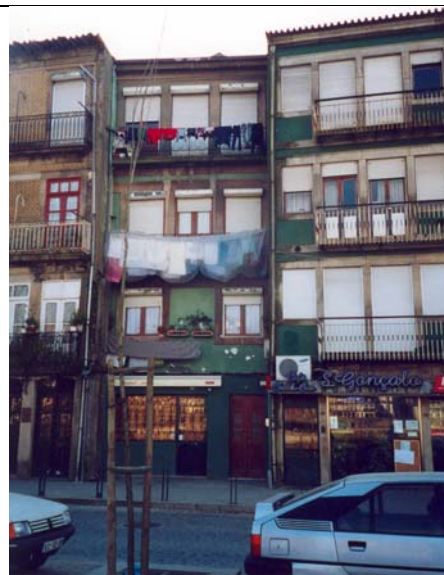
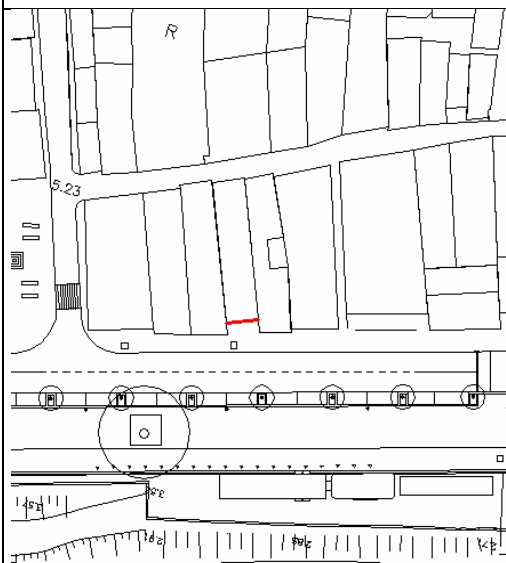
**FICHA 2  
DL-150**

| | Revestimento | Caixilharia |
|---|---|---|
| Mau | • | • |

Cabos de energia  
Cabos telefônicos  
**Publicidade**  
Toldos  
Tubos de queda  
Outros

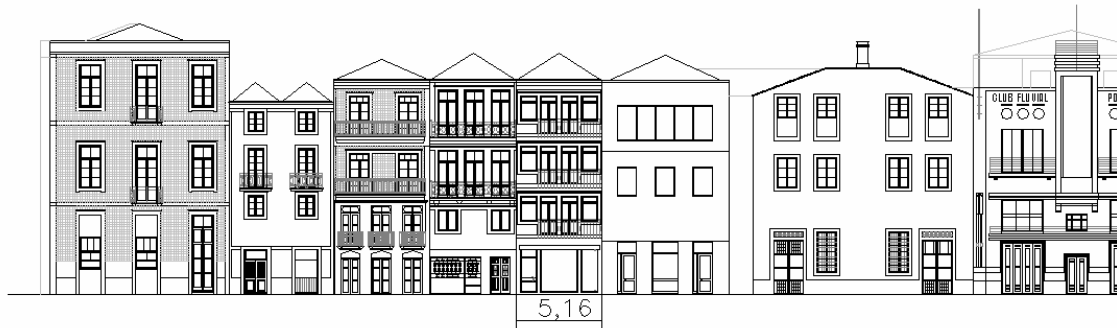
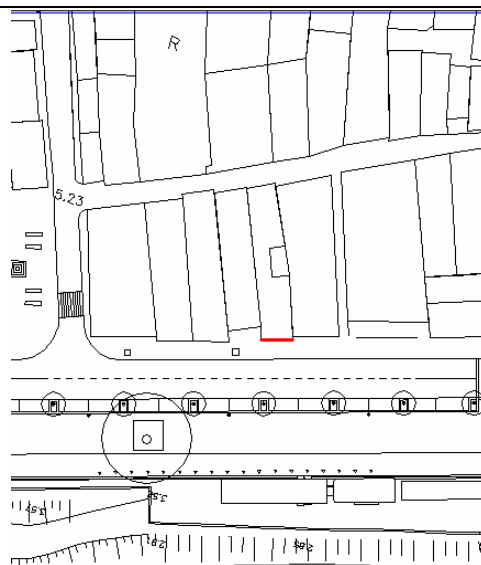
**FICHA 2  
DL-144**

| | Revestimento | Caixilharia |
|---|---|---|
| Razoável | • | • |

**Publicidade**

**Tubos de queda**

**Outros** (ar condicionado)

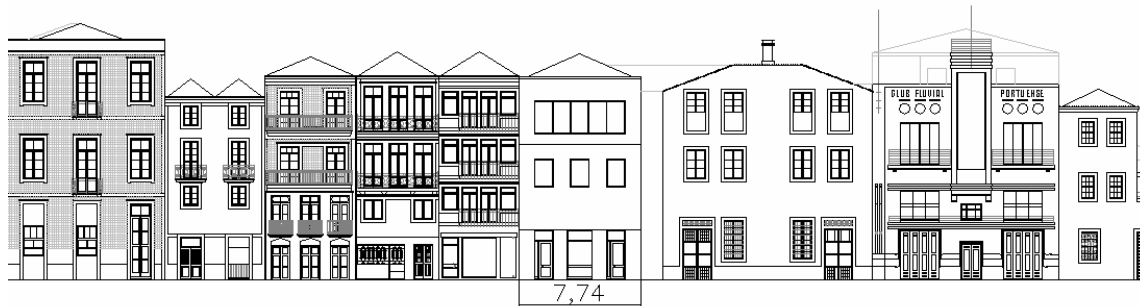
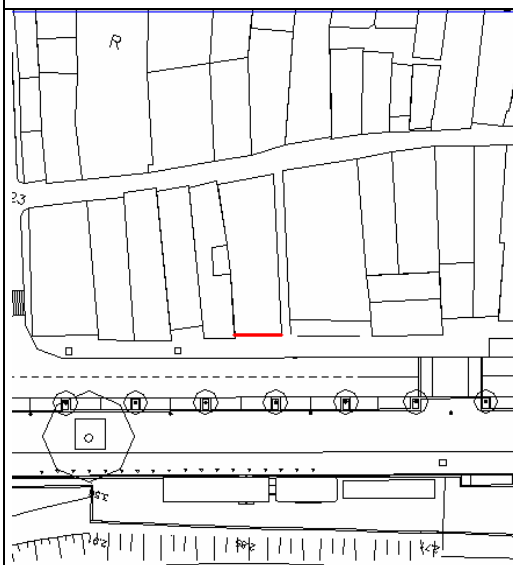
**FICHA 2  
DL-138**

| | Revestimento | Caixilharia |
|---|---|---|
| Razoável | ● | ● |

Cabos de energia  
 Cabos telefónicos  
 Publicidade  
 Toldos  
**Tubos de queda**  
 Outros

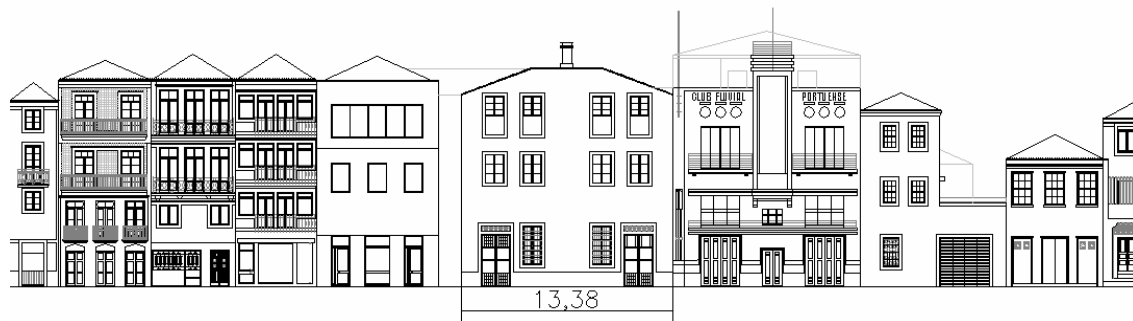
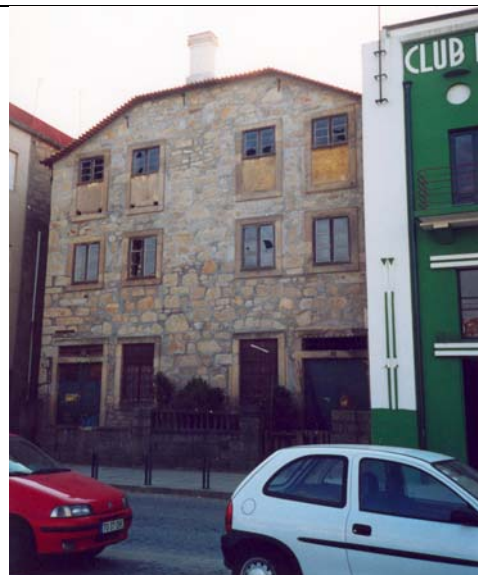
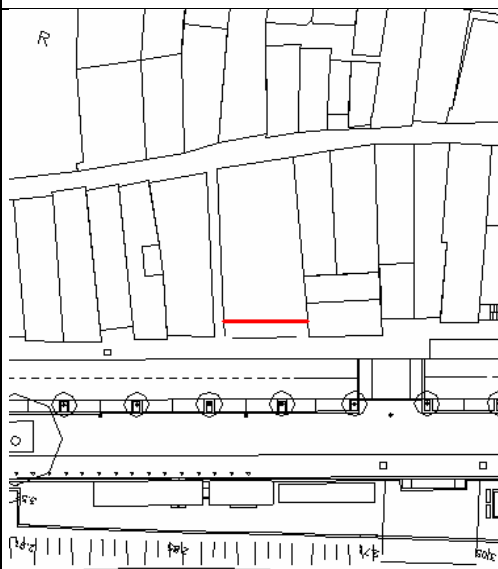
**FICHA 2  
DL-122**

Reboco pintado  
Azulejo  
Pedra  
**Inexistente**  
Chapa

| | Revestimento | Caixilharia |
|---|---|---|
| Inexistente | • | • |
