SÃO GIÃO DA NAZARÉ

Trabalhos Arqueológicos

Fase III – Sondagens nos alçados e no solo

RELATÓRIO FINAL

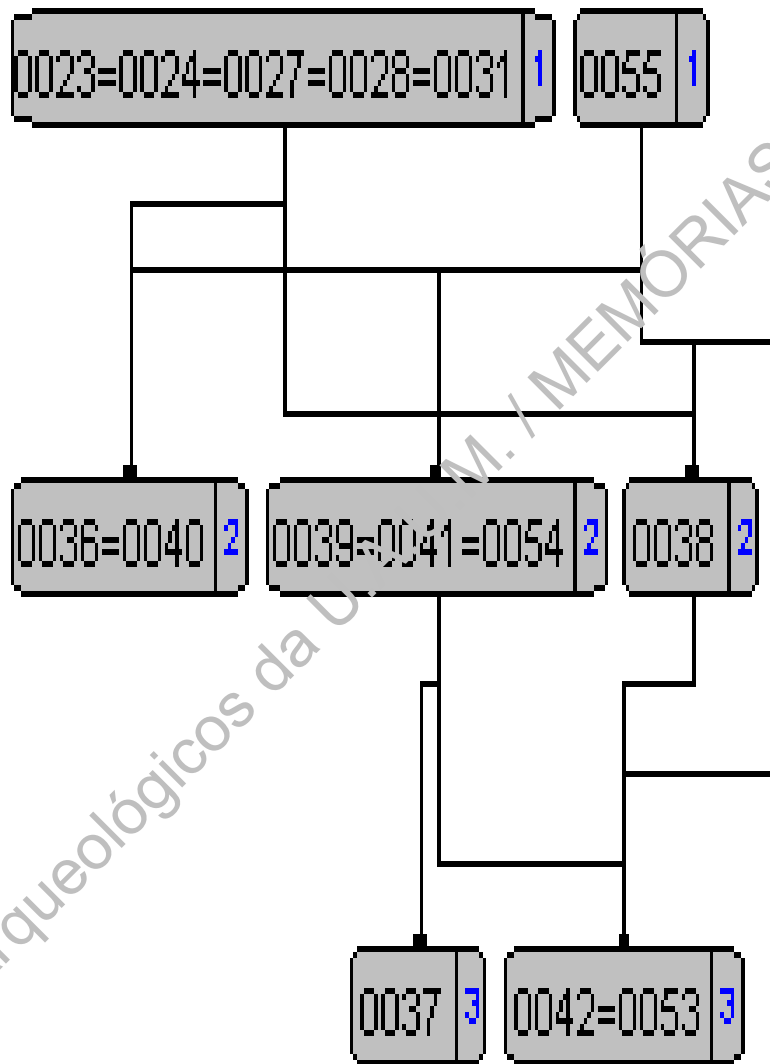
FIG. 5

Alçado Nordeste

Diagrama estratigráfico das Sondagens 1, 2, 3, 4 e 5

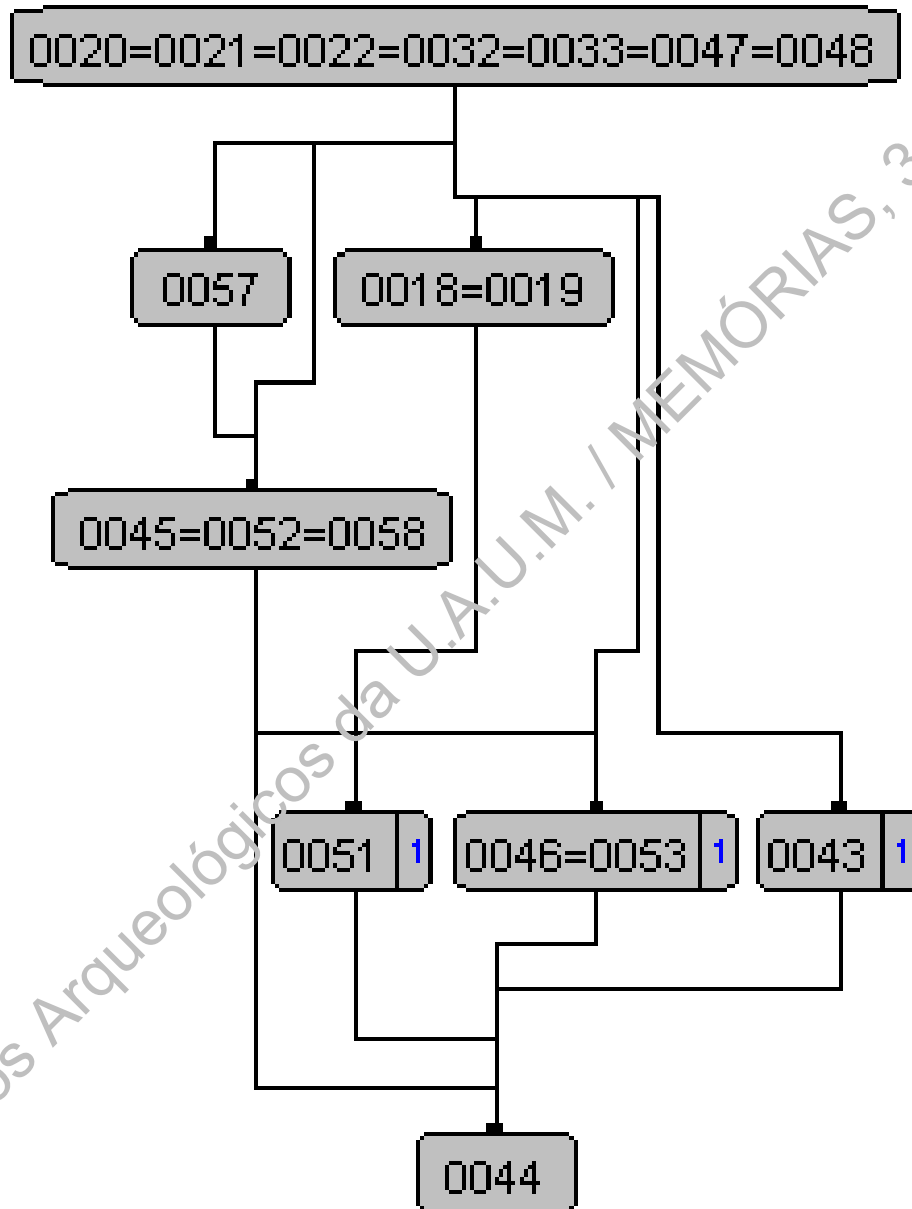
FIG. 7

Alçado Sudeste

Diagrama estratigráfico das Sondagens 1, 2, 3, 4 e 5

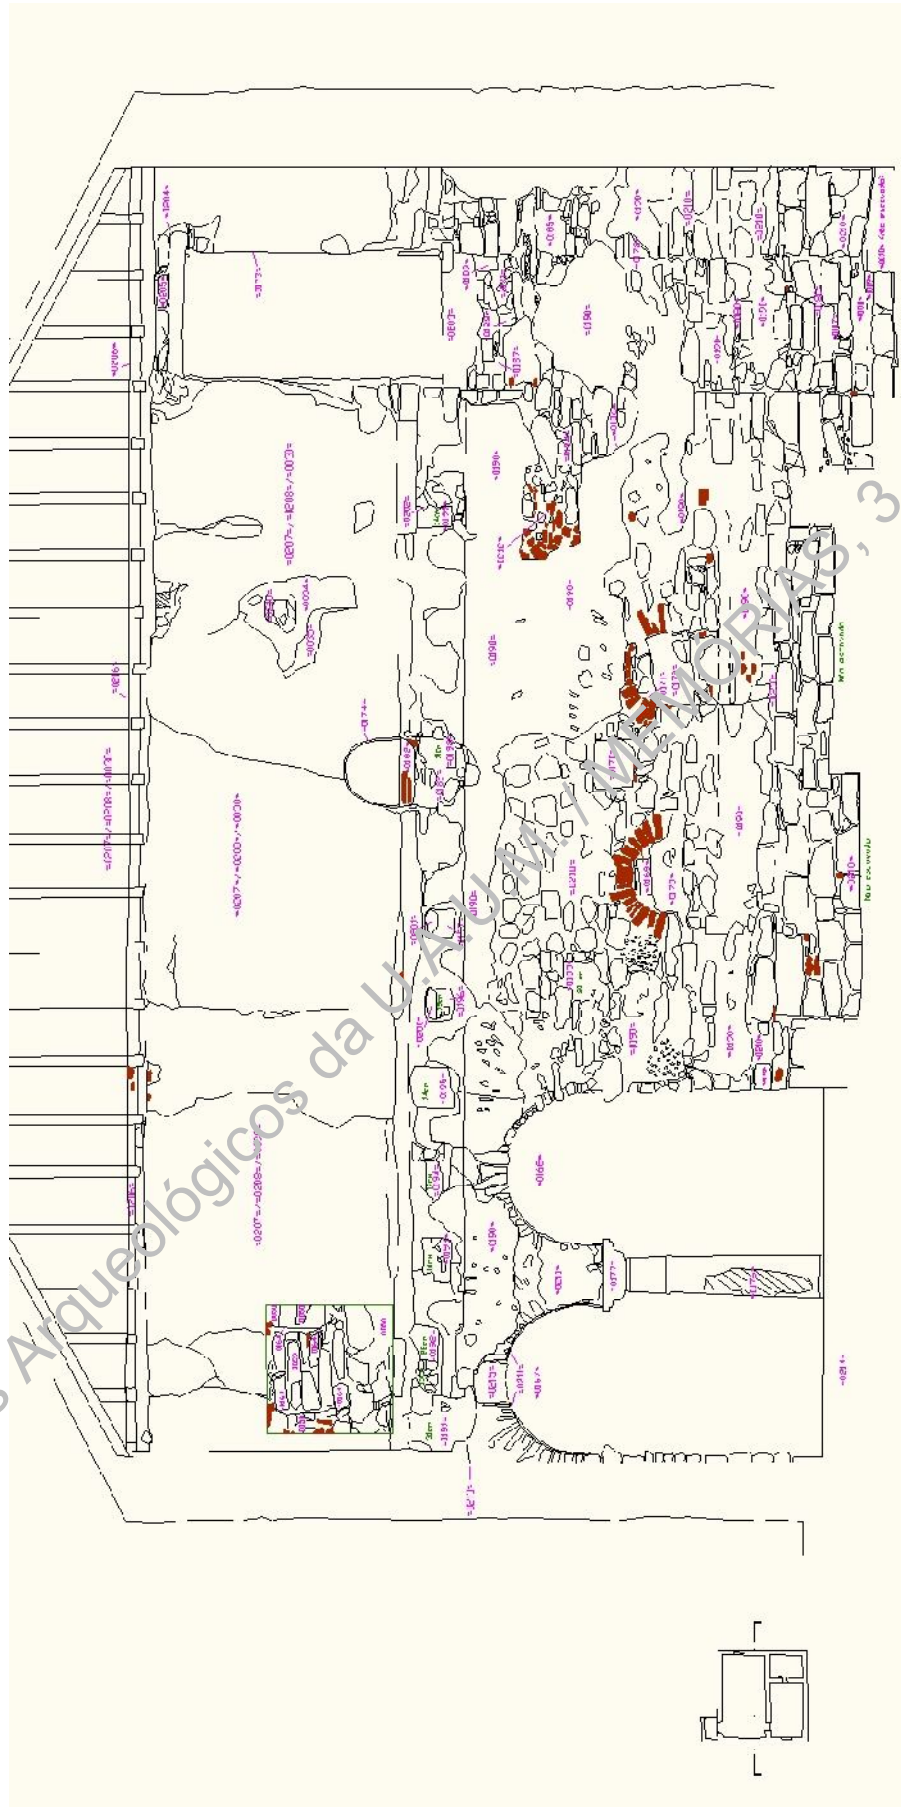
Instituto Português do Património Arquitectónico SÃO GIÃO DA NAZARÉ	UAUM
	Intervenção arqueológica - Fase III Corte Longitudinal CC' - Desenho do paramento e plano final de Sondagem 1	Dez. 2003 Fig. 10

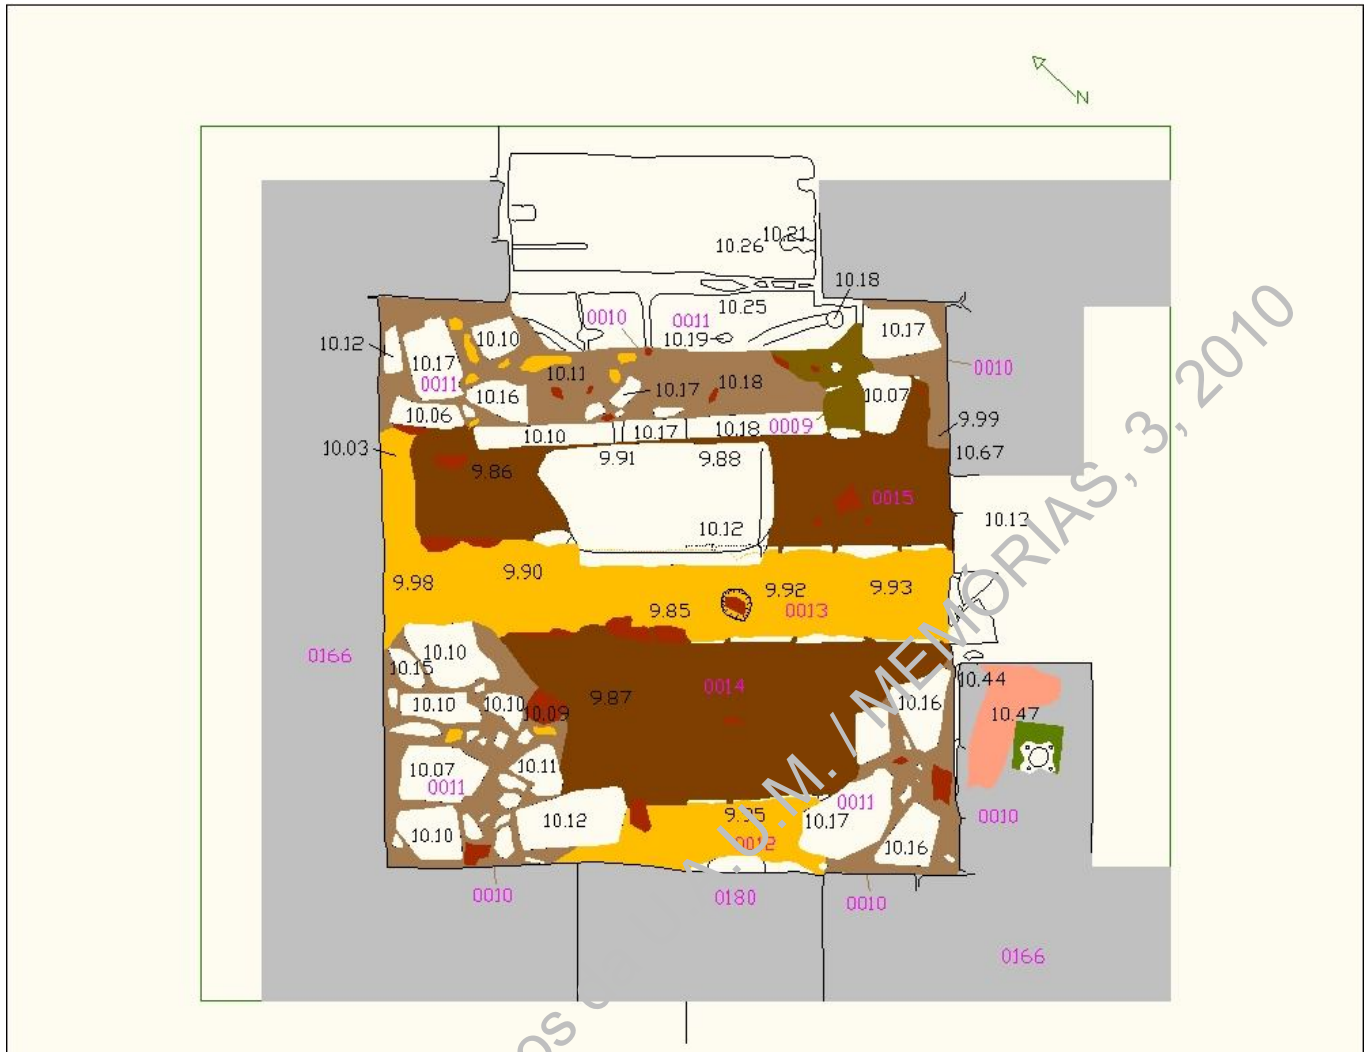
Instituto Português do Património Arquitectónico SÃO GIÃO DA NAZARÉ	UAUM Dez. 2003
	Intervenção arqueológica - Fase III Sondagem x104-108 / y102.5-105: Plano final e leitura estratigráfica	Fig. 19

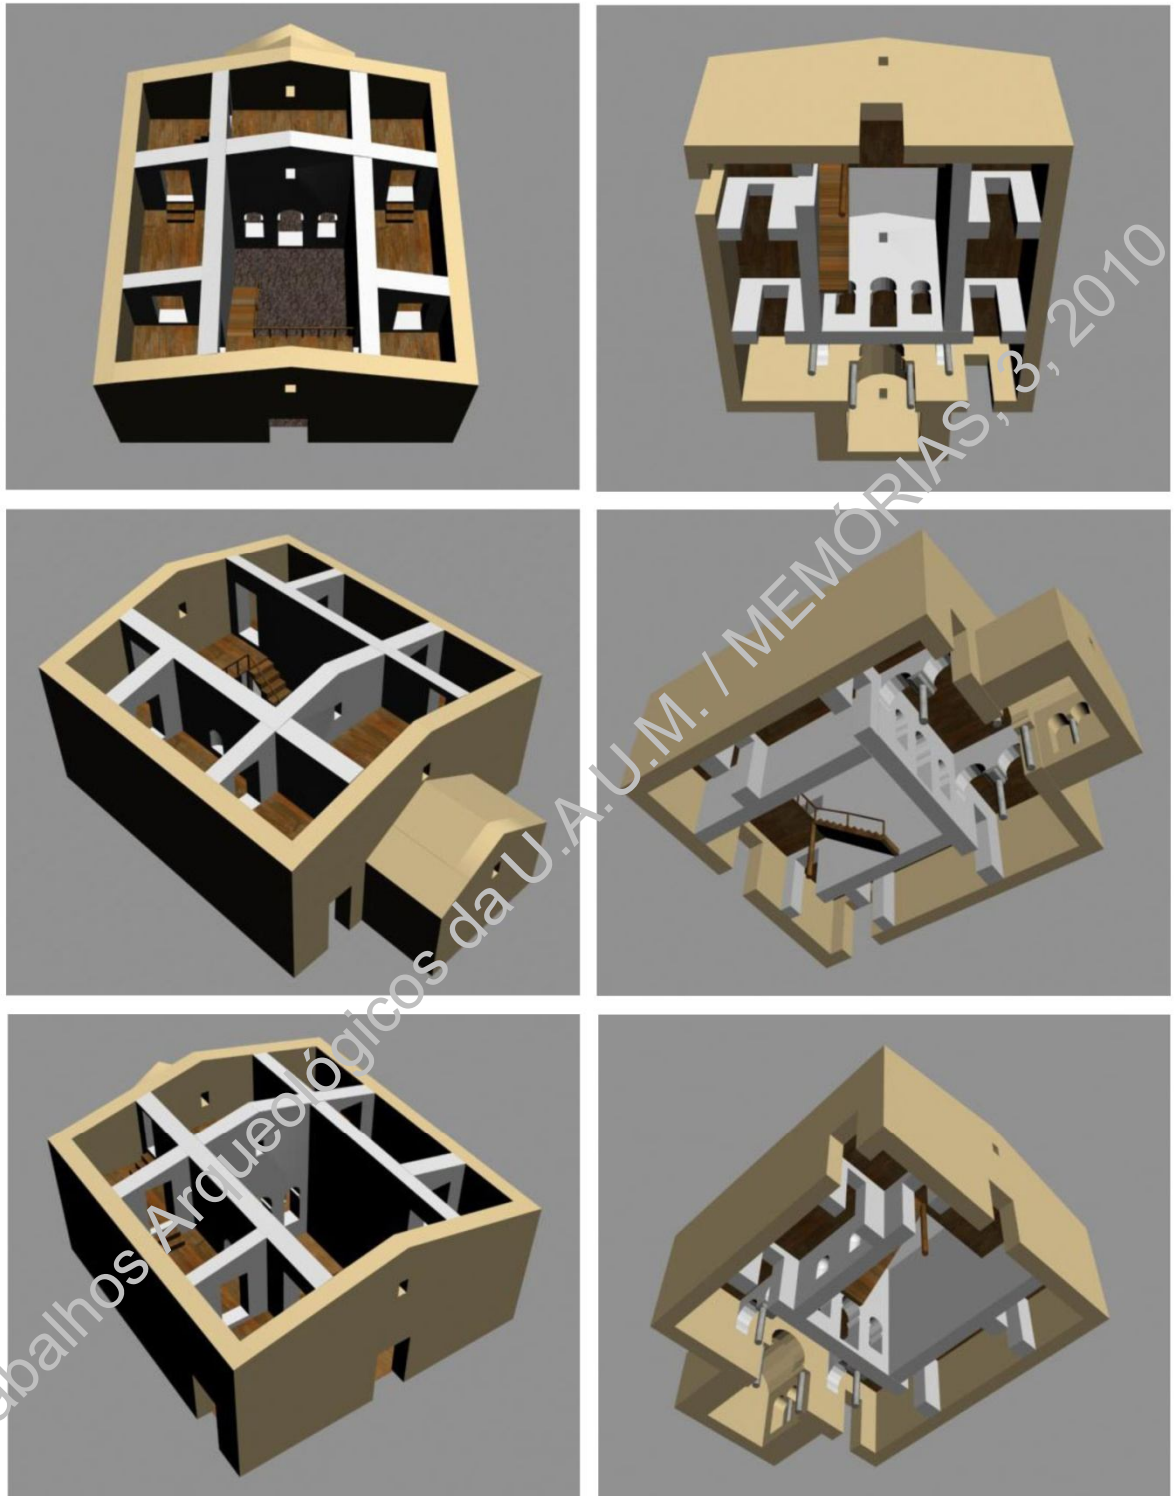
FIG. 31 – Representação 3D de proposta de restituição do modelo arquitectónico correspondente à Fase I do templo cristão antigo de São Gião da Nazaré

Instituto Português do Património Arquitectónico São Gião da Nazaré	UAUM Dez. 2003
Intervenção Arqueológica - Fase III Modelo 3D de proposta de restituição	Fig. 31
