Universidade do Minho
Escola de Engenharia

**Desempenho e Reabilitação de Pontes Rodoviárias:
Aplicação a Casos de Estudo**

Tese de Mestrado
Mestrado em Engenharia Civil
Projecto de Estruturas e Geotecnia

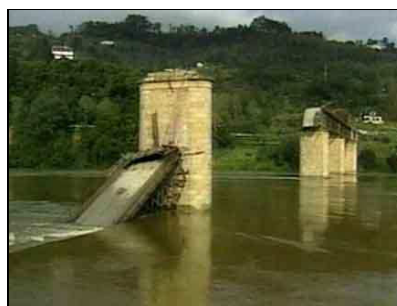
Fig. 2.1 – Colapso da Ponte Hintze Ribeiro

Em Portugal talvez essa maior consciencialização se tenha verificado com a mesma intensidade em 2001, com o colapso da ponte centenária Hintze Ribeiro em Entre-os-rios (Fig. 2.1), que vitimou cerca de meia centena (59) de pessoas no Inverno de 2001 e com a queda de uma passagem de peões sobre o IC19, em Setembro de 2003.

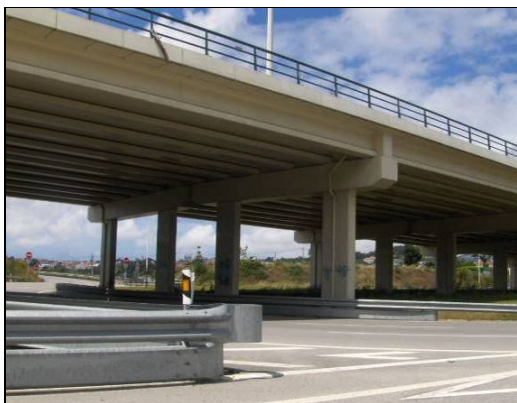
Fig. 2.3 – Exemplo de uma ponte em Viga simplesmente apoiada: Viaduto das Areias (EP 2007)

Há diferentes tipos de pontes em viga que se distinguem de acordo com o seu comportamento estrutural, a referir a viga simplesmente apoiada (Fig. 2.3), a viga gerber (Fig. 2.4), a viga contínua (pórtico) (Fig. 2.5), e a viga em treliça (Fig. 2.6).

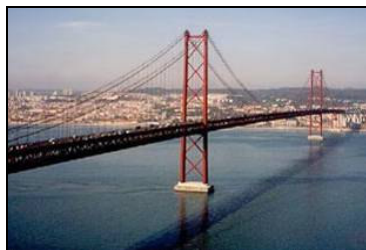
Fig. 2.10 – Ponte 25 de Abril

Nas Pontes suspensas (Fig. 2.10) os cabos constituem a principal estrutura de suporte, assumindo uma determinada configuração entre as ancoragens e eventuais pontos de fixação intermédios, que permitem suspender a restante estrutura (tabuleiro). Nas Pontes atirantadas o tabuleiro é suspenso por meio de cabos inclinados que são fixados em torres (Fig. 2.11).

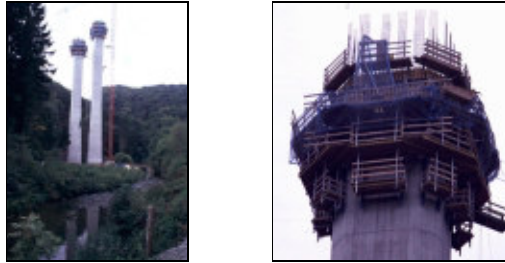
Fig. 2.23 – Construção de um pilar, Pont sur la Mentue

- Cofragens tradicionais
- Moldes deslizantes ou moldes saltantes (Fig. 2.23)
- Pré-fabricação

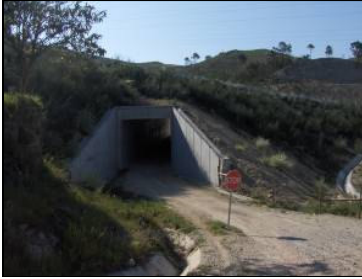
Fig. 2.31 – Passagem Agrícola

A via principal passa sobre a obra de arte e a via intersectada é um caminho rural.

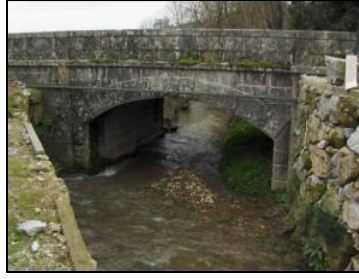
Fig. 2.32 – Passagem Hidráulica

A via principal passa sobre a obra de arte e a via intersectada é um curso de água. Geralmente de um único vão de pequena dimensão (≤ 10 m),

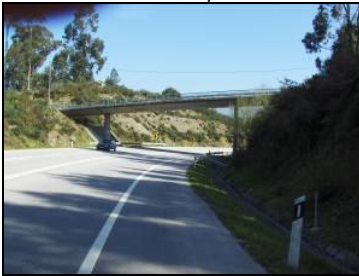
Fig. 2.33 – Passagem Superior

A via principal (via de maior classe) passa sobre a Obra de Arte.

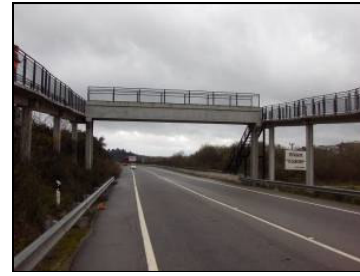
Fig. 2.35 – Passagem de Peões

Independente da posição da via principal relativamente à obra, a via intersectada é usada apenas por tráfego pedonal.

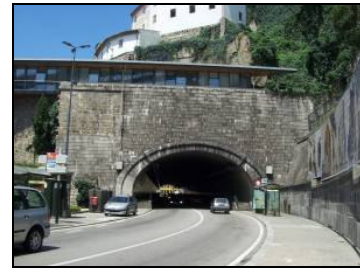
Fig. 2.38 – Túnel

A via principal passa sob a obra de arte, não existindo nenhuma via sobre a Obra de Arte.

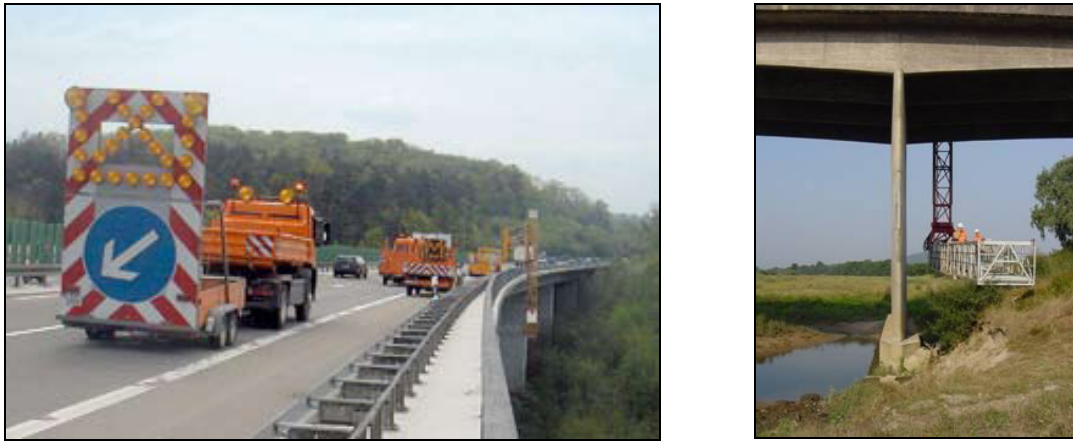
Fig. 2.39 – Inspeções principais realizadas com recurso a plataforma

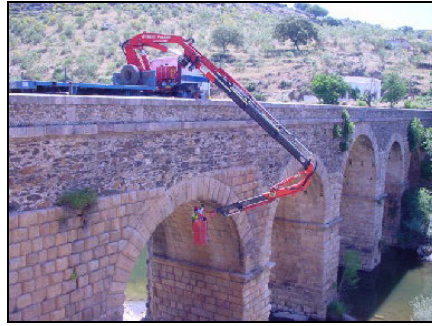
Para além desses pequenos equipamentos, na inspecção de obras de arte como as pontes, projectadas para vencer barreiras naturais ou construídas, é também muitas vezes necessária a utilização de dispositivos de especiais de acesso a determinadas zonas da obra como barcos e plataformas elevatórias (Fig. 2.40).

Fig. 2.40 – Equipamento de inspeção de pontes (EP 2006)

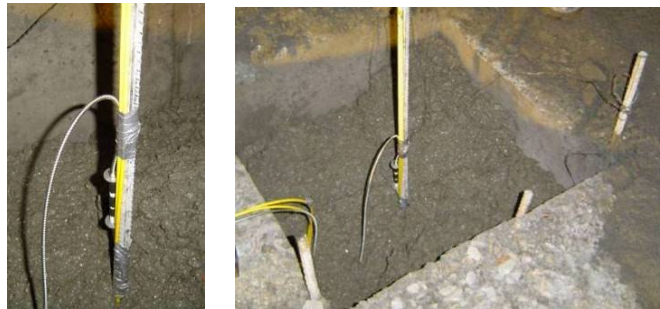
Fig. 2.44 – Exemplo da aplicação de sensores de deformação embebidos em betão (FiberSensing)

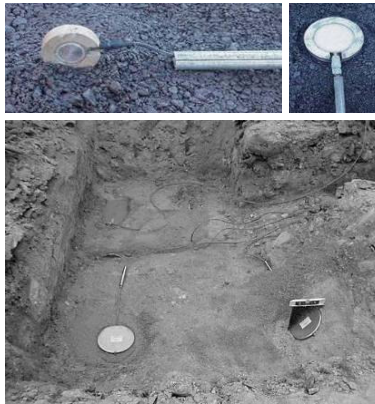
No caso da estrutura de suporte ou de contenção ser de betão, as células de pressão podem ser encastrados na própria estrutura durante a fase de betonagem. Existem também modelos para aplicação à face da estrutura que vai estar em contacto com o maciço, indicados, por exemplo, para utilizar em estruturas de betão após a betonagem ou em estruturas constituídas por outros materiais, como o aço ou a madeira (Félix 2002)

Fig. 2.48 – Aplicação de Células de Pressão (FiberSensing)

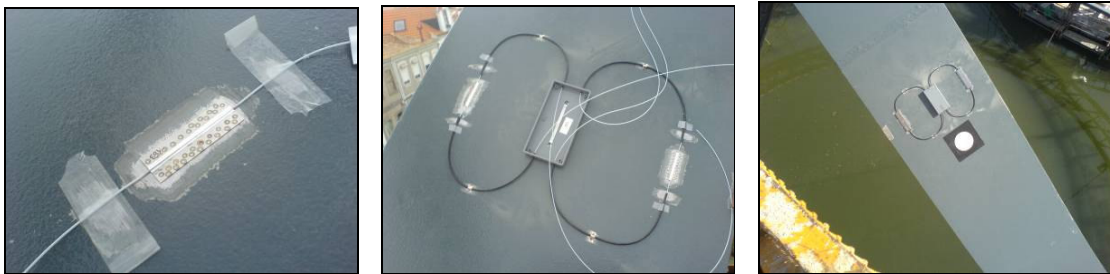
Os sensores de fibra óptica têm contribuído para um significativo avanço em diversas áreas da engenharia (ver Fig. 2.50). Com uma fonte de luz e um único sistema de leitura é possível medir-se uma variedade de sinais multiplexados relacionados a deformação, vibração, temperatura e pressão ao longo de uma única fibra óptica.

Fig. 2.50 – Aplicação de sensores de fibra óptica em estruturas metálicas (FiberSensing)

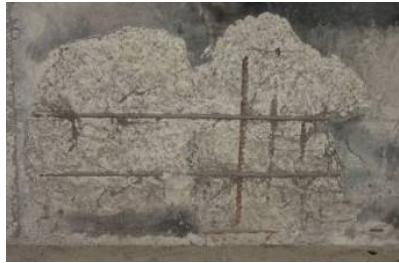
Fig. 3.3 – Patologia originada pela acção do fogo

As patologias originadas pelos incêndios nas Obras de Arte são raras, mas quando ocorrem, provocam alguns danos nos materiais estruturais e seus elementos. O betão quando submetido às elevadas temperaturas, perde humidade, sobre a forma de vapor de água, provocando rebentamentos de pequenas partes de betão e induzindo a ocorrência de micro-fissuração, descasques e escamação. As elevadas mudanças de volume nos elementos submetidos à fonte de calor, podem originar a ocorrência de fenómenos de distorção, encurvamento e fendilhação.

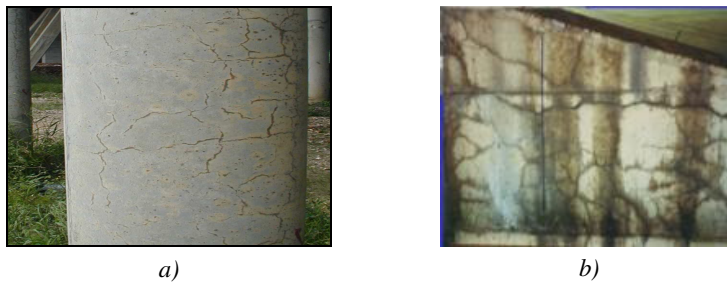
Fig. 3.4 – Patologia originada pela reacção álcalis-sílica: a) pilar de betão armado (Silva 2996); b) encontro de uma Passagem Superior (Brouxel 2009).

As estruturas que são afectadas por este tipo de reacção interna exibem sinais evidentes de degradação, apresentando uma espécie de mapa de fendilhações à superfície.

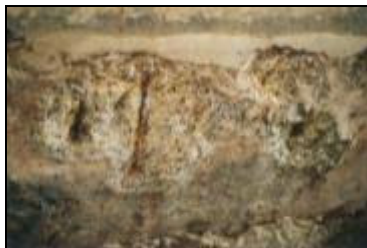
Fig. 3.5 – Patologia originada pela reacção sulfática (Brouxel 2009).

A reacção sulfática é uma reacção química interna do betão causada pela acção dos sulfatos provenientes do meio exterior ou dos agregados com presença de cal e os aluminatos da pasta de cimento. Como produto desta reacção resulta a formação de taumasite e etringite ($3\text{CaO}\cdot\text{Al}_2\text{O}_3\cdot 3\text{CaSO}_4\cdot 32\text{H}_2\text{O}$) que provoca a expansão do betão. Esta variação de volume, expande, pressiona e rompe a matriz de cimento originando o aparecimento de fendas, a desintegração à superfície e por sua vez a deterioração da massa de betão (ver Fig. 3.5 e Fig. 3.6).

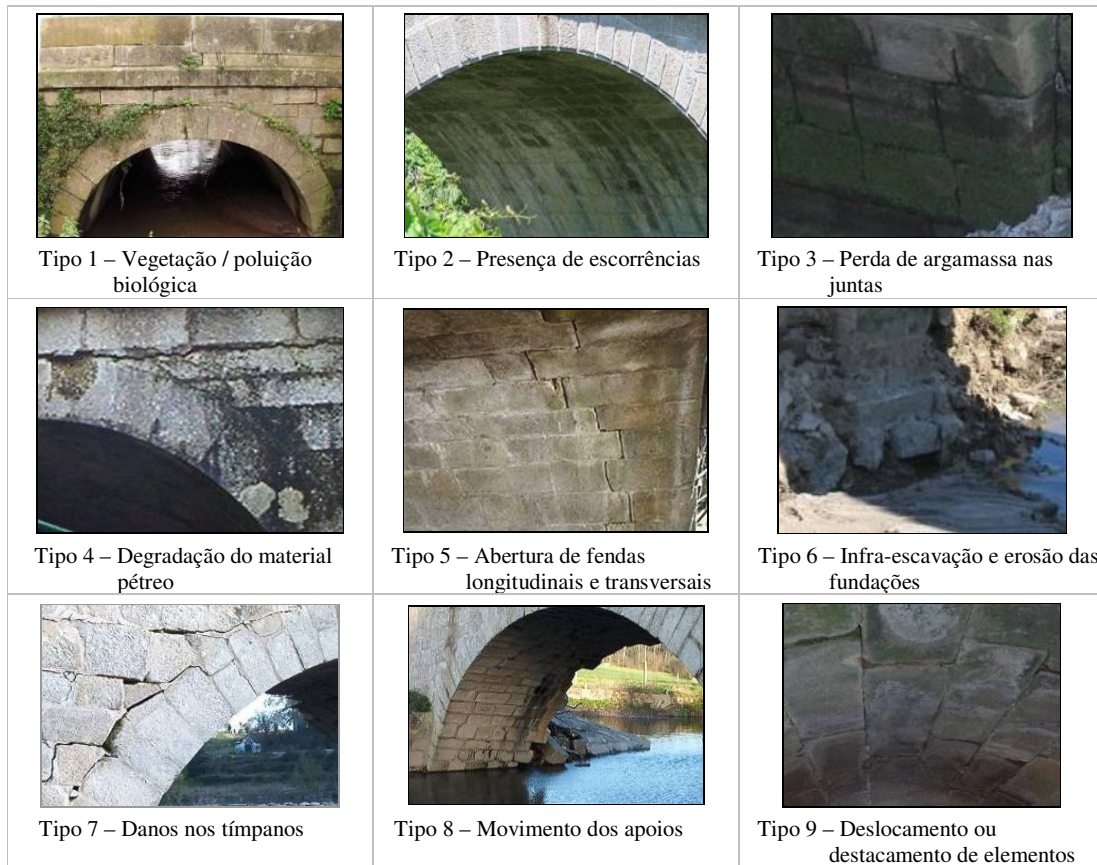
Fig. 3.23 – Exemplos de patologias em Obras de Arte de alvenaria de pedra (EP 2007)

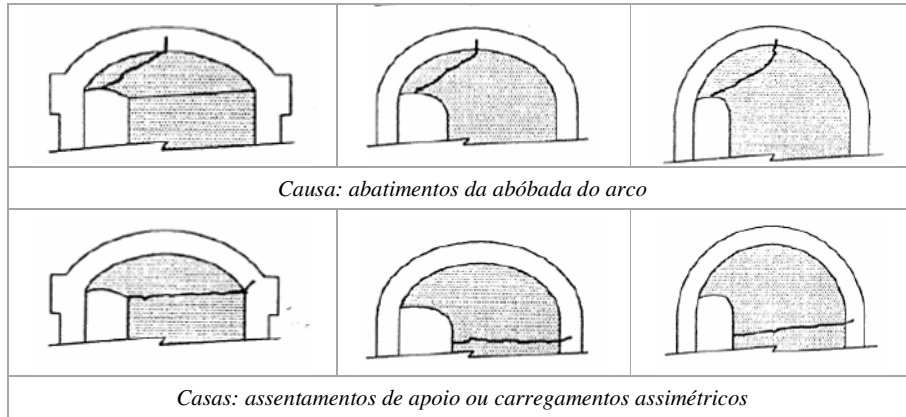
Fig. 3.24 – Tipos de fissuras transversais e possíveis causas (IQOA 1996)

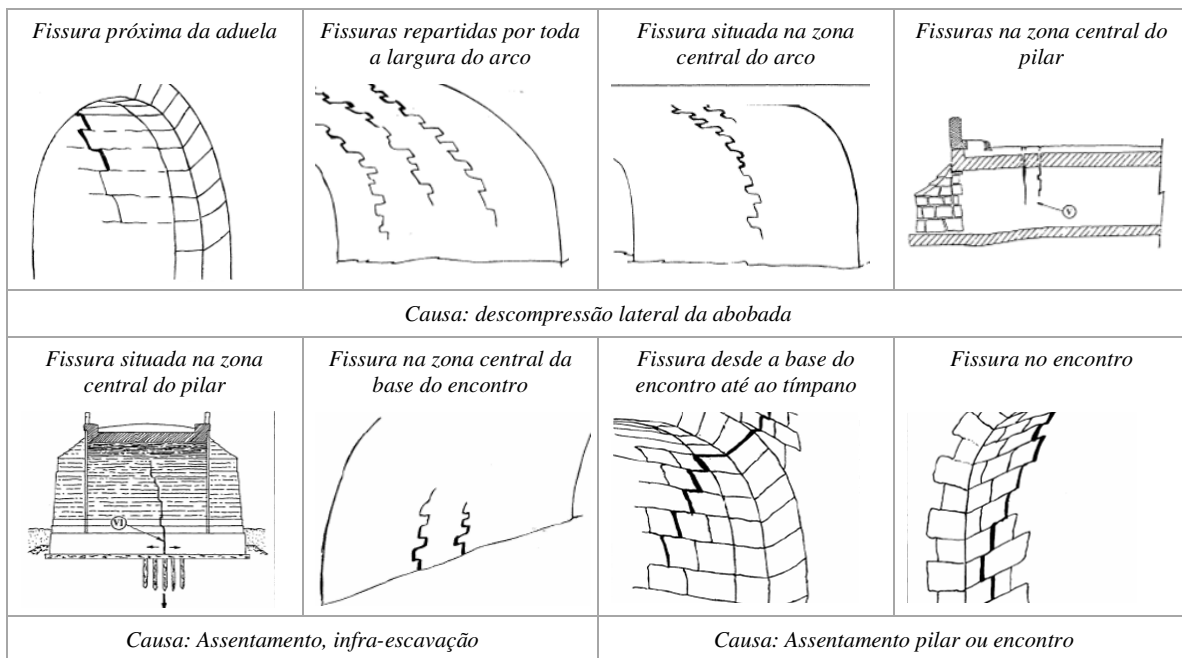
Fig. 3.25 – Tipos de fissuras longitudinais e possíveis causas (IQOA 1996)

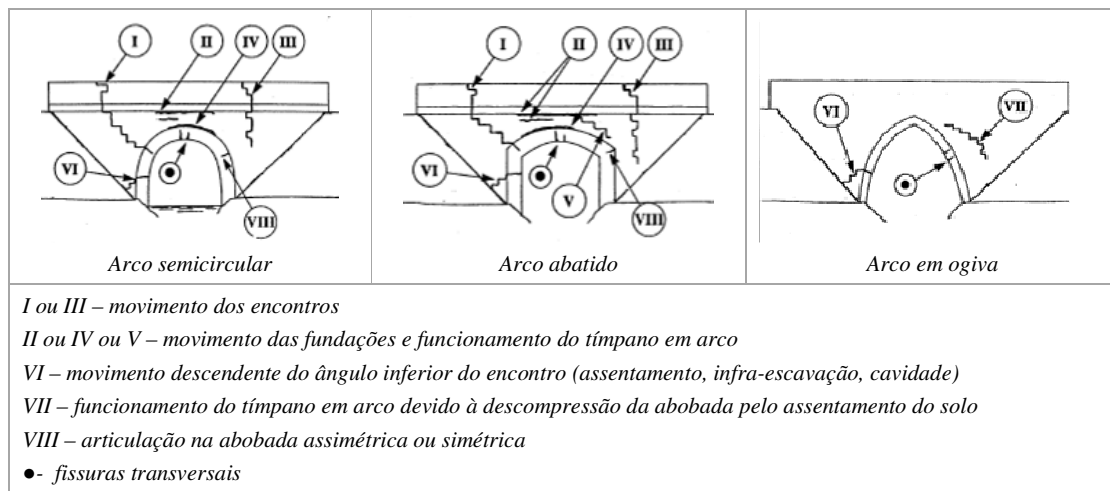
Fig. 3.27 – Tipos de fissuras que podem aparecer nos muros tímpano (IQOA 1996)

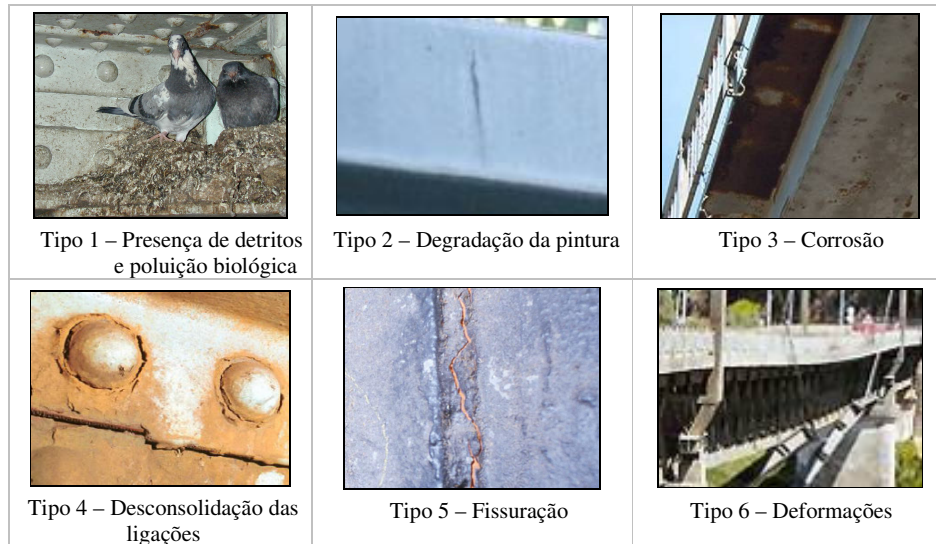
Fig. 3.32 – Exemplos de patologias em Obras de Arte em estrutura metálica.

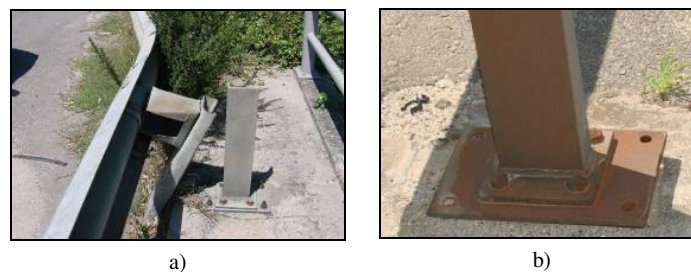
Fig. 3.38 – Exemplos de patologias nas guardas de segurança: a) Dano devido a um embate de um veículo; b) Corrosão das chapas de fixação e ausência de elementos de ligação.

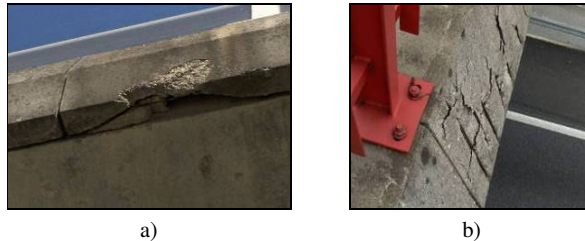
As cornijas são componentes que além da função estética servem de suporte ao guarda corpos. Estes elementos apresentam diferentes patologias, sendo a mais preocupante a possibilidade de queda de elementos na via inferior. Entre outras pode-se referir a presença de vegetação e/ou detritos, a existência de descasque do betão pontuais originados durante a colocação dos elementos ou devido a choque de veículos, a existência de delaminação por insuficiência de recobrimento com a eventual exposição de armaduras, etc.

Fig. 3.42 – Exemplos de patologias nas cornijas: a) Delaminação pontual do betão originado por um embate /colisão; b) Descasque do betão de recobrimento

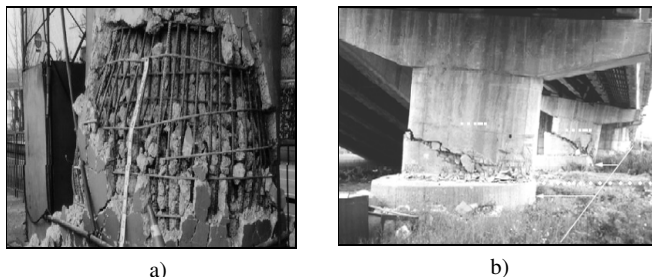
Fig. 3.45– Exemplos de danos em pilares devido à acção sísmica Kobe 1995: a) falta de confinamento lateral; b) dano num pilar curto (Kawashima 2009).

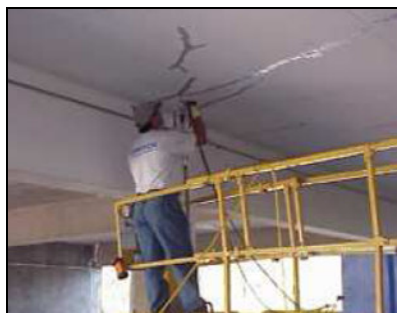
Uma das técnicas de reparação de estruturas mais utilizada é a injeção de fendas com resinas epoxídicas. Este é o método mais generalizado para selagem de pequenas e médias fendas em estruturas de betão e destina-se a proteger as armaduras das acções ambientais (Fig. 4.6).

Fig. 4.6 – Injecção de fendas com resina epoxy (Rodrigues 2005).

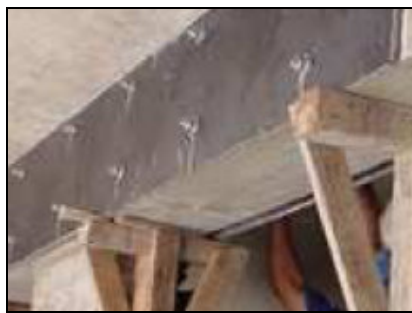
Fig. 4.7 – Pormenor de colocação de buchas e chapas metálicas (Rodrigues 2005).

O reforço da estrutura com chapas de aço coladas ao betão com resina epoxy, adicionando ou não buchas metálicas (Fig. 4.7), é uma técnica que deverá ser realizada por pessoal qualificado e especializado, necessitando de um controle de qualidade e execução dos materiais rigorosa.

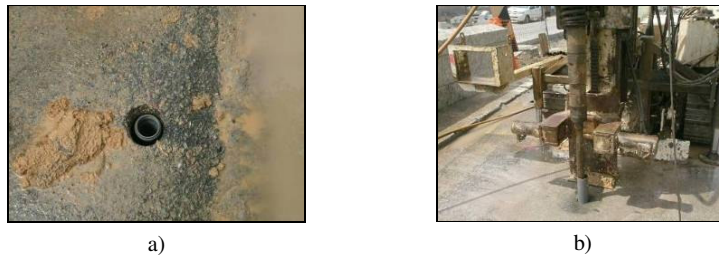
Fig. 4.13 – Reforço do enchimento do encontro: a) furo: b) execução da injeção por gravidade (Ponte Meinedo, EP 2009)

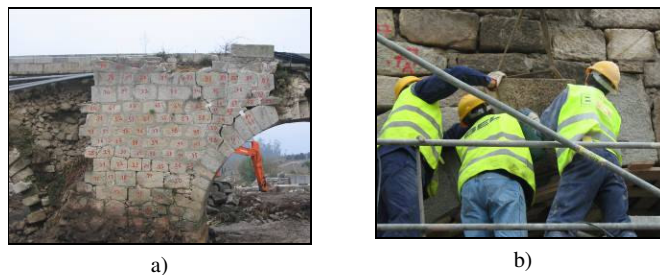
Quer se trate de uma situação de ruína ou não, durante o seu desmonte deverão ser numeradas as pedras, e quando não é possível recuperar as pedras antigas, devem-se procurar utilizar pedras do mesmo tipo de material, de preferência com a mesma textura e coloração.

Fig. 4.15 – Reconstrução de elementos estruturais: a) numeração e desmonte das pedras; b) reconstrução do muro (Ponte Dom Zameiro, EP 2008)

Todo este procedimento deve ser realizado só depois de a estrutura se encontrar devidamente escorada. A reconstrução deverá ser realizada tendo em consideração a geometria original do elemento estrutural e após a sua numeração. O refechamento das juntas deve ter em consideração a utilização de uma argamassa à base de cal hidráulica, de preferência que tenha a mesma tonalidade da alvenaria de pedra.

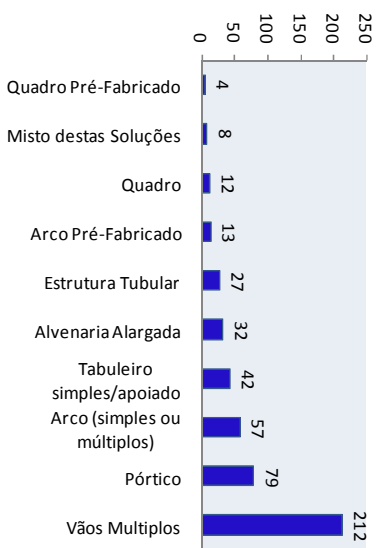
As estruturas do tipo vãos múltiplos são as predominantes, perfazendo um total de 212 Obras de Arte (44%) (Fig. 5.13), incluindo obras do tipo viadutos, passagens superiores e inferiores. Uma vez mais se verifica que as passagens hidráulicas são maioritariamente obras do tipo arco (33%), ou do tipo alvenaria alargada (25%) (Fig. 5.14). Estas últimas podem também ser estruturas em arco, mas que já foram submetidas a obras de reabilitação ou alargamento.

Fig. 5.13 – Número de Obras de Arte por tipo de estrutura

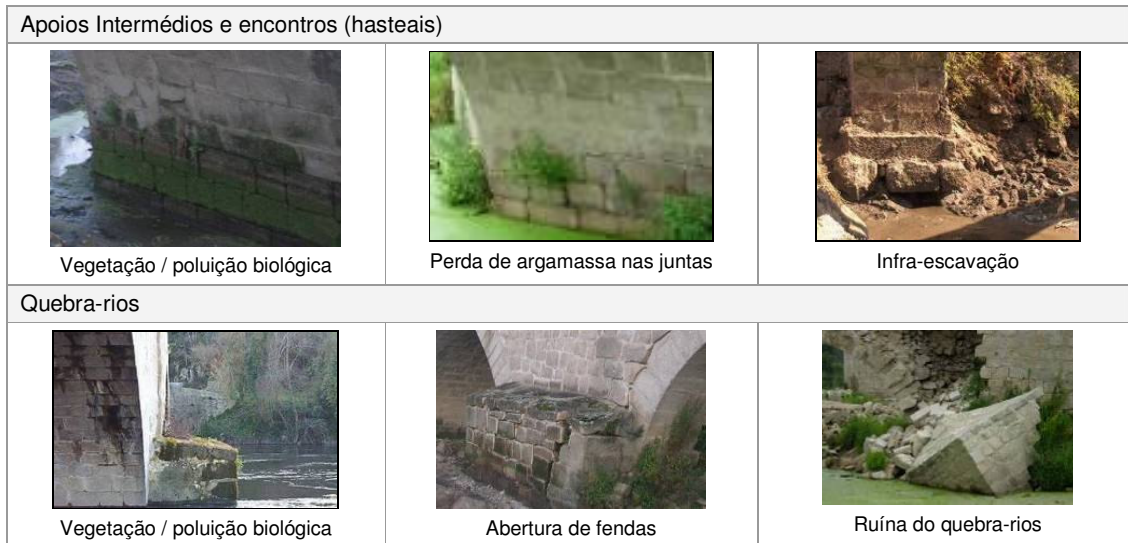
Fig. 5.45 – Principais patologias da Obra de Arte por elemento estrutural

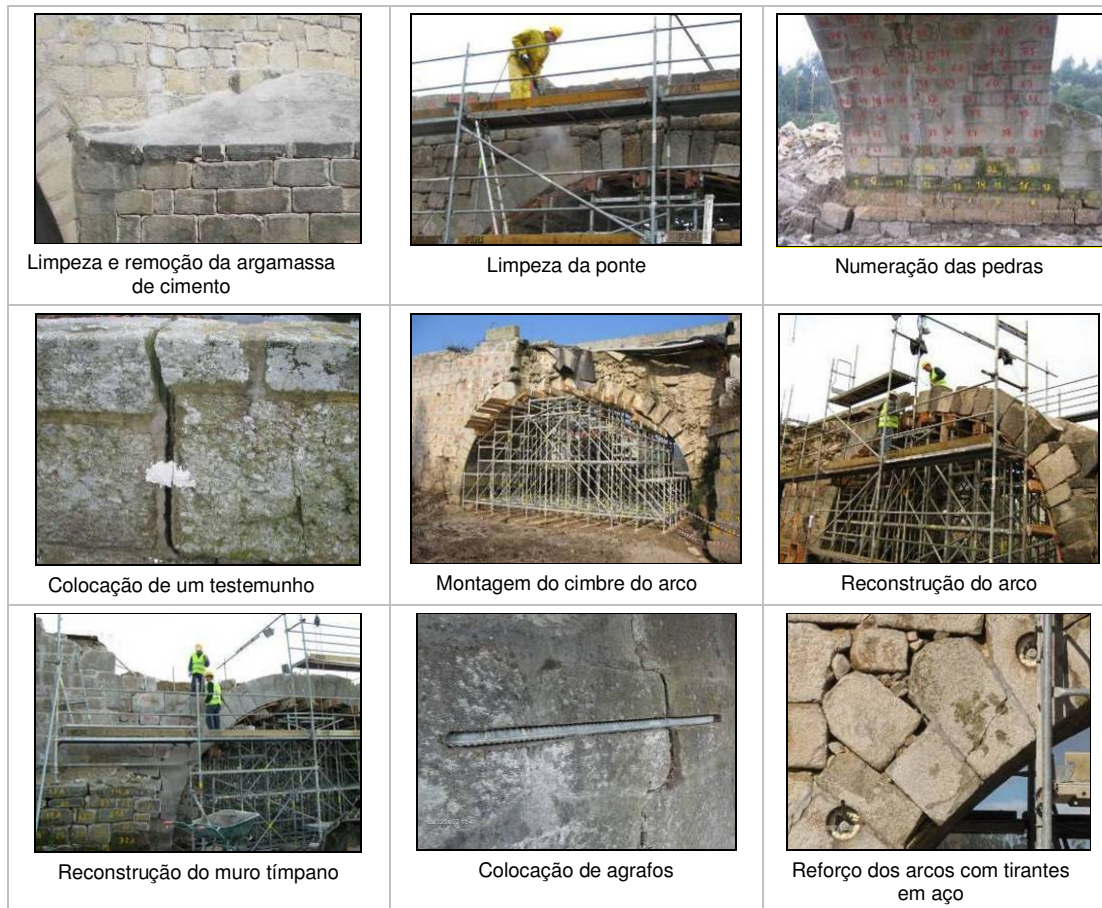
Fig. 5.46 – Trabalhos de reabilitação e reforço realizados na Ponte Dom Zameiro.
