Pilares de Betão Armado Reforçados com Laminados de Fibras de Carbono

Déborá R. S. M. Ferreira (1); Joaquim O. Barros (2), Paulo B. Lourenço (3)

RESUMO

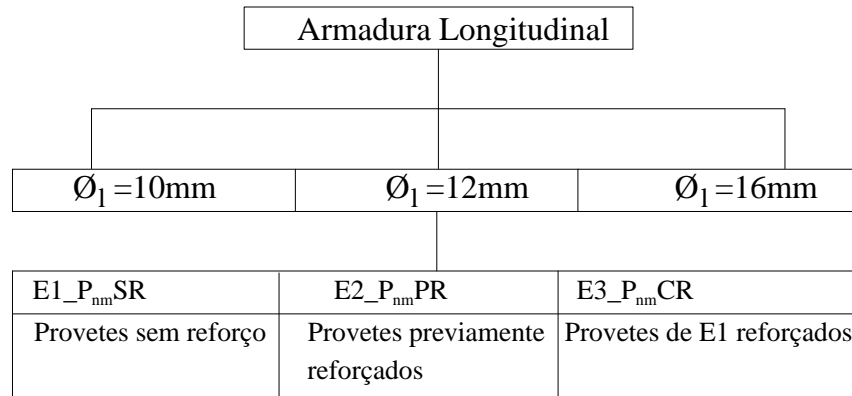
Figura 1 – Séries de ensaios cíclicos.

No presente trabalho é proposto um sistema de reforço para pilares com modos de rotura por flexão, por aplicação de tiras de laminados de fibras de carbono, com secção transversal $9.5 \times 1.5 \text{ mm}^2$. As séries de ensaios cíclicos efectuados são constituídas por três conjuntos de dois pilares armados com varões longitudinais de 10, 12 e 16 mm de diâmetro, ver Figura 1. A série E2 é constituída por elementos de pilar reforçados antes de serem ensaiados e a série E3 é constituída pelos elementos não reforçados que tinham sido ensaiados na série E1, e que, após o seu reforço com os referidos laminados, voltaram a ser ensaiados.

Aos elementos da série E2 atribuiu-se a designação $P_{nm}PR$ em que n representa o diâmetro, em mm, da armadura longitudinal (10, 12 e 16) e m pode ser a ou b (dado existirem dois elementos por cada percentagem de armadura longitudinal). O símbolo PR significa tratar-se de um elemento Pré-Reforçado. De forma similar aos elementos de pilar da série E3 atribuiu-se a designação $P_{nm}CR$ em que CR significa tratar-se de um pilar ensaiado sem reforço, e que, após a aplicação do reforço, voltou a ser ensaiado. Aos elementos de pilar da série E1 atribuiu-se a designação de $P_{nm}SR$ em que SR designa “Sem Reforço”.

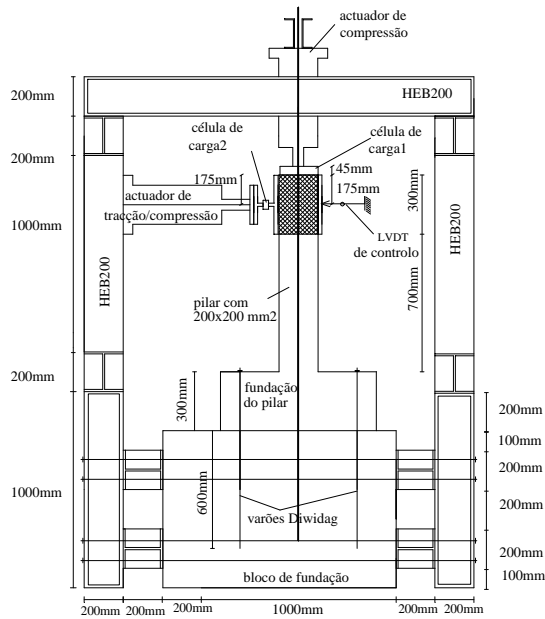
Figura 2 – Esquema do ensaio.

Na Figura 2 apresenta-se o esquema do sistema de ensaio. O provete constituído pelo pilar ligado monoliticamente à sapata é fixado ao bloco de fundação por intermédio de 4 varões roscados. O actuador de tracção/compressão que aplica a força horizontal tem capacidade máxima de carga de 100 kN. Na extremidade do pistão deste actuador foi fixada uma célula de carga de tracção/compressão de 250 kN de capacidade máxima de carga, com 0.05% de precisão, ver Figura 3. Entre a célula e a cabeça do pilar foi aplicado um sistema de rótula espacial, de forma a manter o ponto de aplicação da carga e evitar a introdução de esforços não desejados no actuador, ver Figura 3. Uma força de compressão aproximadamente constante de 150 kN foi aplicada ao elemento de pilar por intermédio de um actuador de 250 kN de capacidade máxima de carga, fixado ao bloco de fundação por meio de dois cabos diwidag, ver Figura 4. Esta força foi medida por intermédio de uma célula de carga de 500 kN de capacidade máxima de carga e 0.7% de precisão, introduzindo uma tensão de compressão no pilar de 3.75 MPa, Barros et al.(2000-a). Para medir a deformabilidade do elemento de pilar foram dispostos transdutores de deslocamento de acordo com o esquema representado na Figura 5. Nesta figura também se assinala a posição dos extensómetros, aplicados nos laminados de fibras de carbono para medirem o estado de extensão. A Figura 6 inclui uma foto do sistema de ensaio. O carregamento é controlado por um transdutor de deslocamentos de 50 mm de campo, com 0.05% de precisão, aplicado ao nível do actuador que introduz a força horizontal no elemento de pilar (LVDT1, ver Figuras 5 e 6). A velocidade de deformação foi próxima de 9 mm por minuto. O ensaio foi controlado por um equipamento que tem vindo a ser desenvolvido nos últimos anos, Freitas et al. (1998).

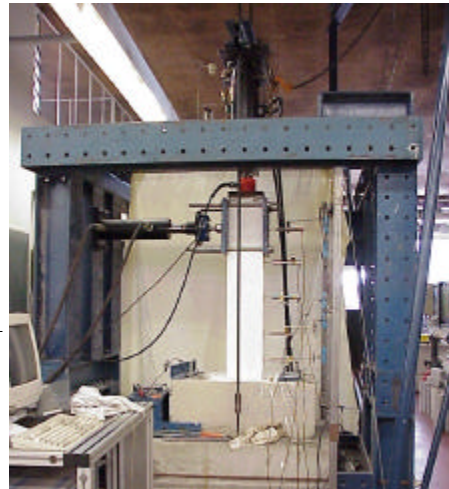
Figura 6 – Sistema de ensaio.

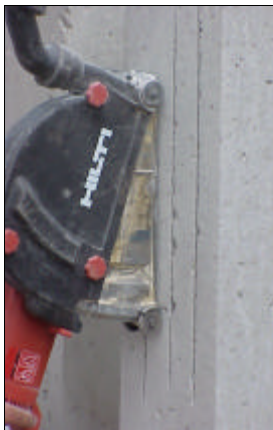
Figura 17 - Abertura das ranhuras.

O betão de recobrimento do elemento de pilar, na zona da rótula plástica, foi removido, ver Figura 16. Em seguida foram efectuadas ranhuras de 5 mm de largura por 15 mm de profundidade em toda a altura do pilar, para alojamento das tiras de laminado de fibras de carbono, ver Figura 17. Na sapata, no alinhamento das ranhuras, foram efectuadas perfurações com aproximadamente 100 mm de comprimento, de forma a fixar os laminados à sapata, ver Figura 18. Antes de serem aplicados os laminados, as ranhuras e os furos foram limpos, utilizando-se escovas de aço e ar comprimido, ver Figura 19. As ranhuras foram preenchidas com um composto constituído por duas partes de resina epóxida e uma de endurecedor, sendo as tiras de laminado inseridas de seguida, ver Figura 20. Por fim, a zona da rótula plástica e as perfurações na sapata foram preenchidas com uma argamassa epóxida constituída por uma parte (em peso) de um composto epóxido e três partes (em peso) de areia fina previamente lavada e seca, ver Figura 21, Barros et al. (2000-b). O composto epóxido era constituído por duas partes de resina epóxida e uma parte de endurecedor.

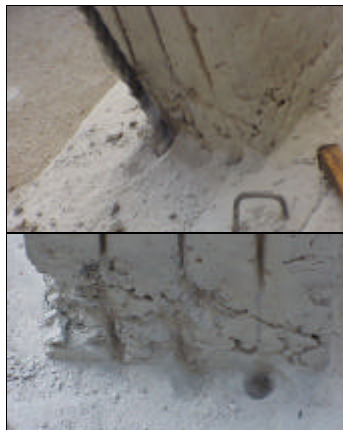
Figura 18 – Abertura dos buracos de fixação dos laminados à sapata.

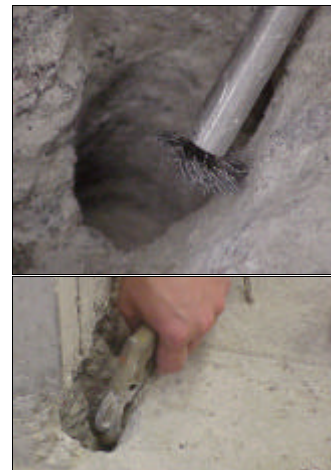
Figura 19 – Limpeza dos buracos de fixação dos laminados à sapata.

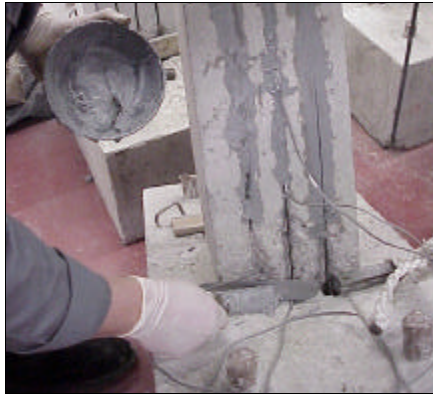
Figura 20 - Fixação dos laminados a um elemento de pilar.

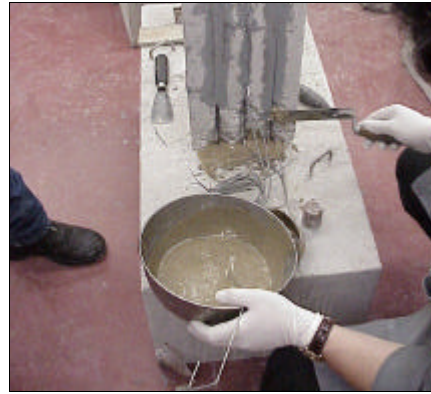
Figura 21 - Aplicação da argamassa epóxida nos buracos de fixação dos laminados à sapata.

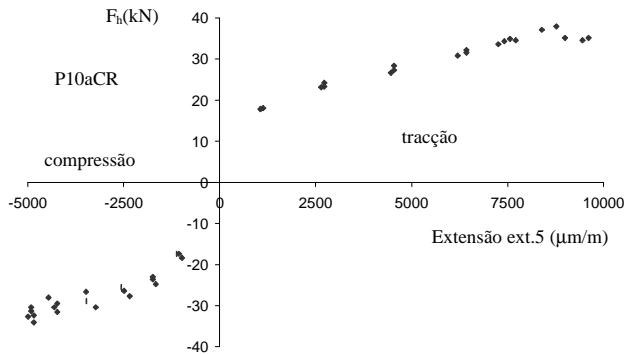
Figura 26 - Relação entre a força máxima e a extensão no extensómetro ext.5 (ver Figura 5) nos carregamentos cíclicos, no elemento de pilar *P10aCR*.

Em praticamente todos os ensaios, alguns dos laminados alcançaram a sua tensão de rotura (próximo dos 1500 MPa), conforme mostra a Figura 26. Esta Figura ilustra a relação entre a força horizontal máxima registada nos carregamentos cíclicos e a extensão no extensómetro colocado na base do pilar *P10aCR* (ext. 5 - ver Figura 5). Nos restantes elementos de pilar foram registadas relações similares nos extensómetros dispostos próximos da secção de rotura. Verifica-se que, em tracção, os laminados alcançam uma extensão próxima de 1%, que corresponde a uma tensão entre 1500 a 1600 MPa, da ordem da tensão de rotura obtida nos ensaios de tracção uniaxial, Barros et al. (2000-a). As extensões de compressão são da ordem da metade das extensões em tracção, facto este motivado pela contribuição do betão comprimido envolvente.

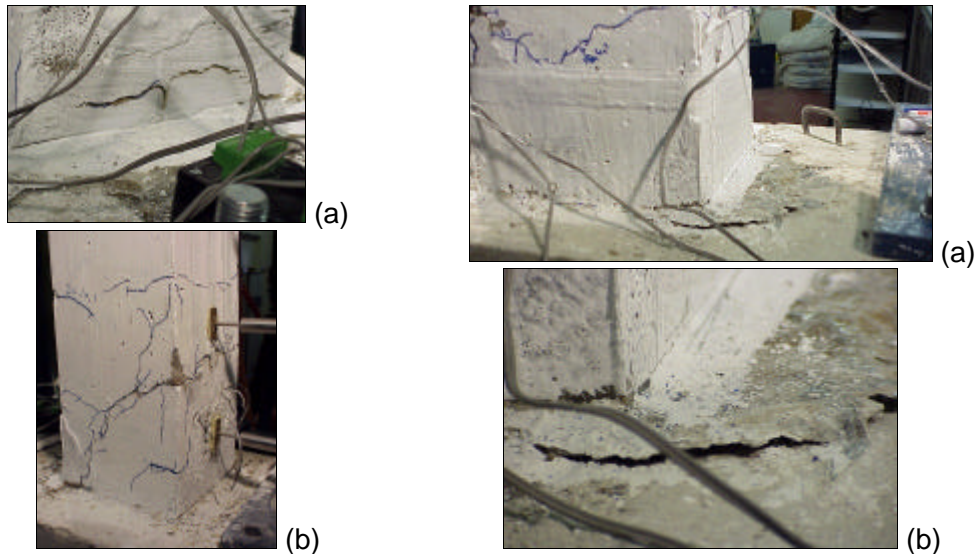
Figura 29 – Deficiências no reforço do pilar PI6aCR. Figura 30 – Deficiências no reforço do pilar PI6bCR.

Na Tabela 8 verificou-se que nos pilares *P16aCR* e *P16bCR* se registou um decréscimo da capacidade de carga com a aplicação dos laminados de fibras de carbono. Durante o processo de reforço do pilar *P16aCR* fendas, com considerável abertura, não foram seladas. Além disto, a argamassa epóxida apresentou dificuldades de endurecimento (provavelmente motivadas por a temperatura do adesivo poder ter excedido a temperatura crítica, Juvandes (1999)), tendo mesmo surgido uma fenda nesta argamassa (ver Figura 29a). Por estes motivos, durante o ensaio do pilar *P16aCR* a fractura localizou-se na fenda de maior abertura (ver Figura 29b), conduzindo a um acréscimo de tensão nos laminados, nessa secção, e à rotura precoce destes.

No pilar *P16bCR* a argamassa epóxida também apresentou problemas de endurecimento, pelo que, durante o ensaio, a argamassa de enchimento dos furos de fixação dos laminados à sapata, foi perdendo aderência ao betão, ver Figura 30, resultando num reforço ineficaz.

Estes factos revelam a necessidade de selagem das fendas existentes e do controlo rigoroso da qualidade dos materiais utilizados no reforço.
