MOSTEIRO DE SANTO ANDRÉ DE RENDUFE (Amares)

Escavações Arqueológicas - Campanha de 2001

RELATÓRIO FINAL

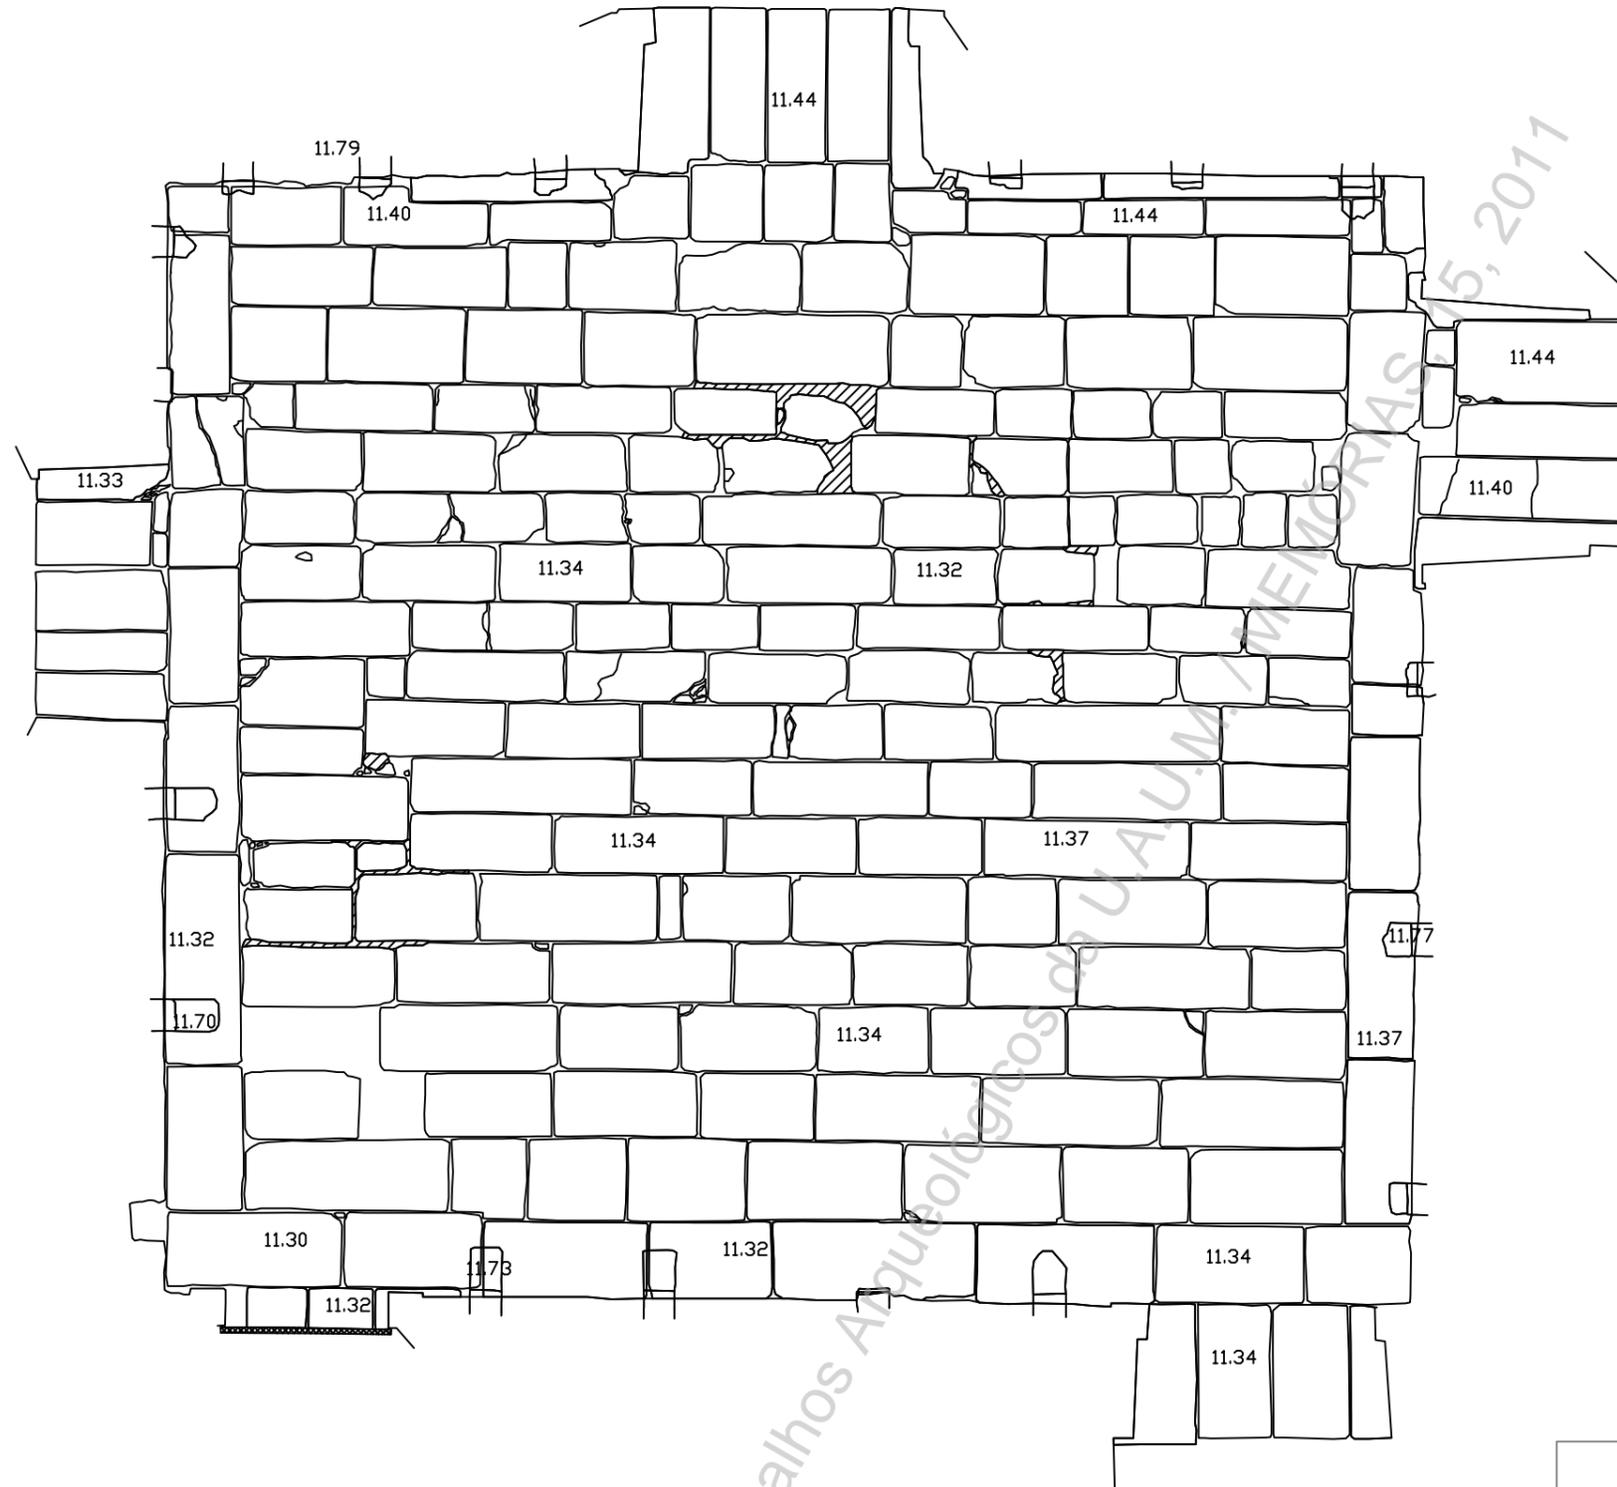
Fig.4

Mosteiro de Rendufe
 Pavimento da sala da Portaria

Executaram-se os levantamentos integrais dos pavimentos lajeados da sala da portaria e do refeitório (Fig. 4 e 5), à escala 1:20, levantamentos que constituem um registo pormenorizado, que tanto serve a intervenção arqueológica como a obra futura, possibilitando a retirada do pavimento e sua recolocação posterior com a mesma configuração.

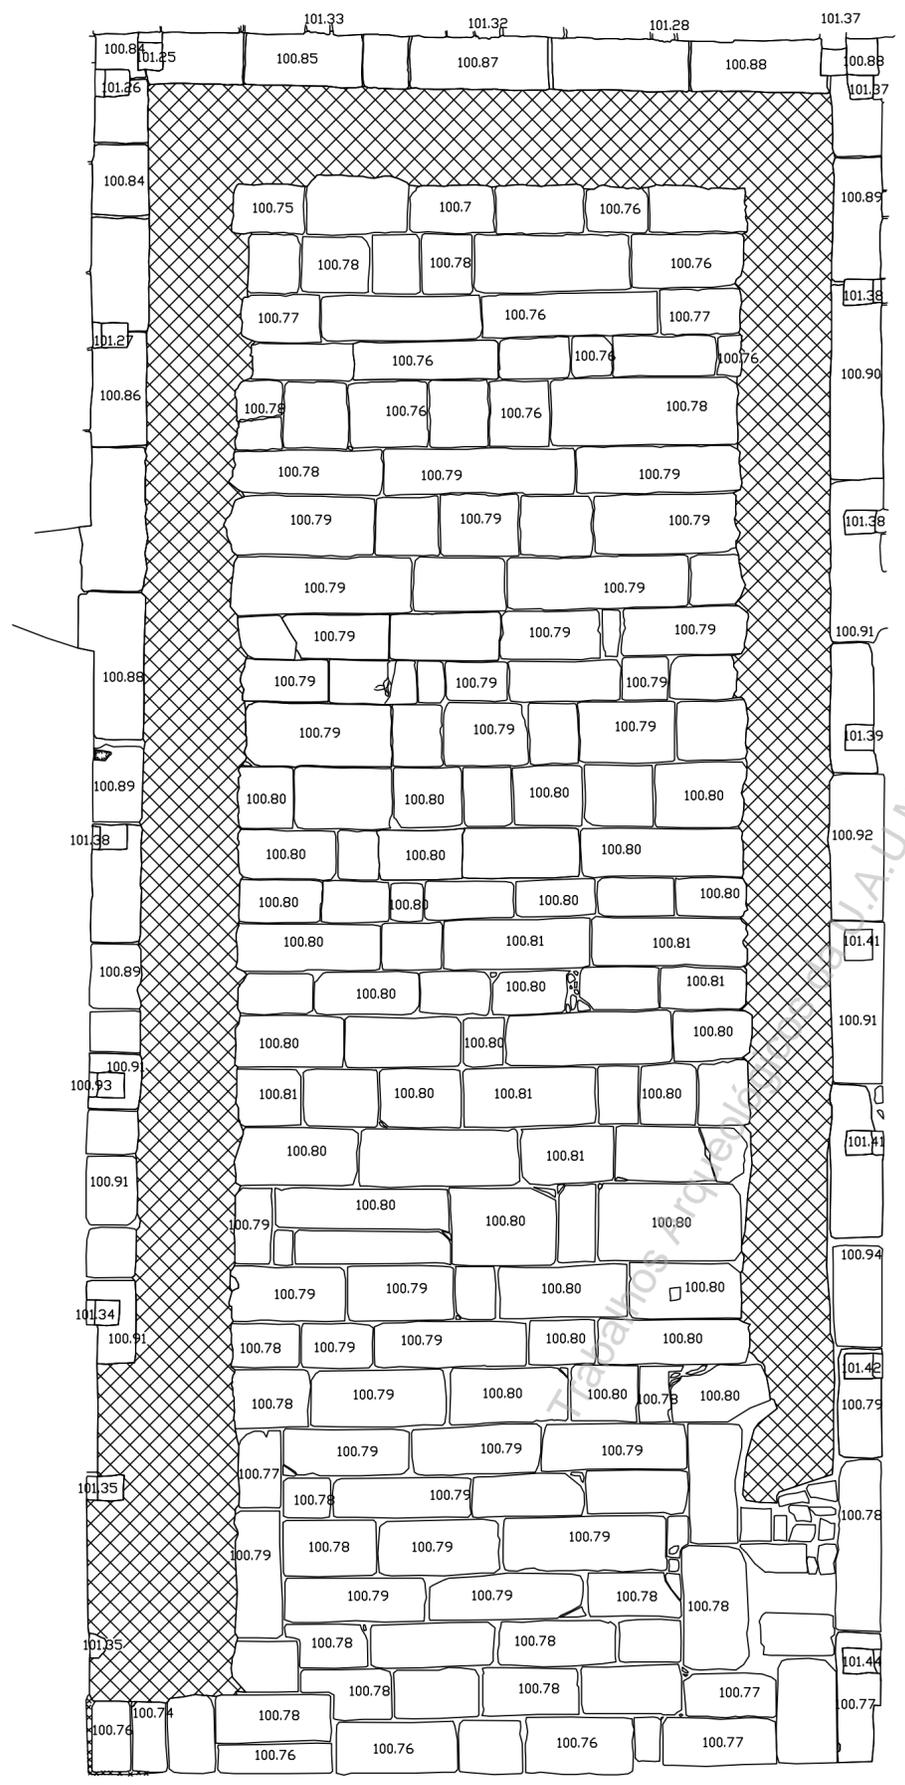
Fig.5

Mosteiro de Rendufe
Pavimento do Refeitório

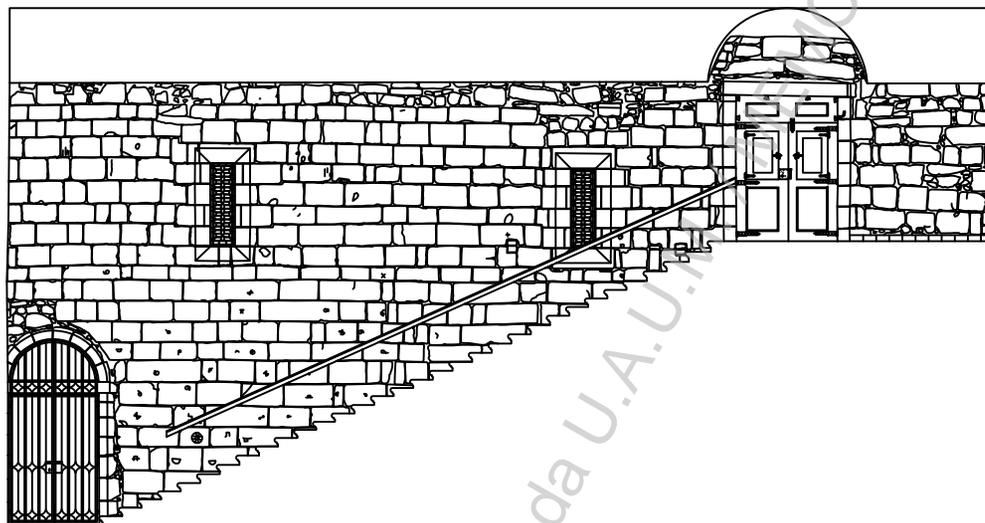
Fig.7

MOSTEIRO DE RENDUFE
Alçado 2

estratigrafia construtiva que justificavam uma análise pormenorizada dos paramentos, tornando-se fundamentais para a compreensão da evolução arquitectónica do mosteiro. Foram desenhados à escala 1:20 os alçados interior e exterior da parede meridional da igreja, interior e exterior da parede nascente da ala do refeitório, interiores do átrio do refeitório e exterior do topo sul da ala do refeitório (ver Figuras 6 a 13).

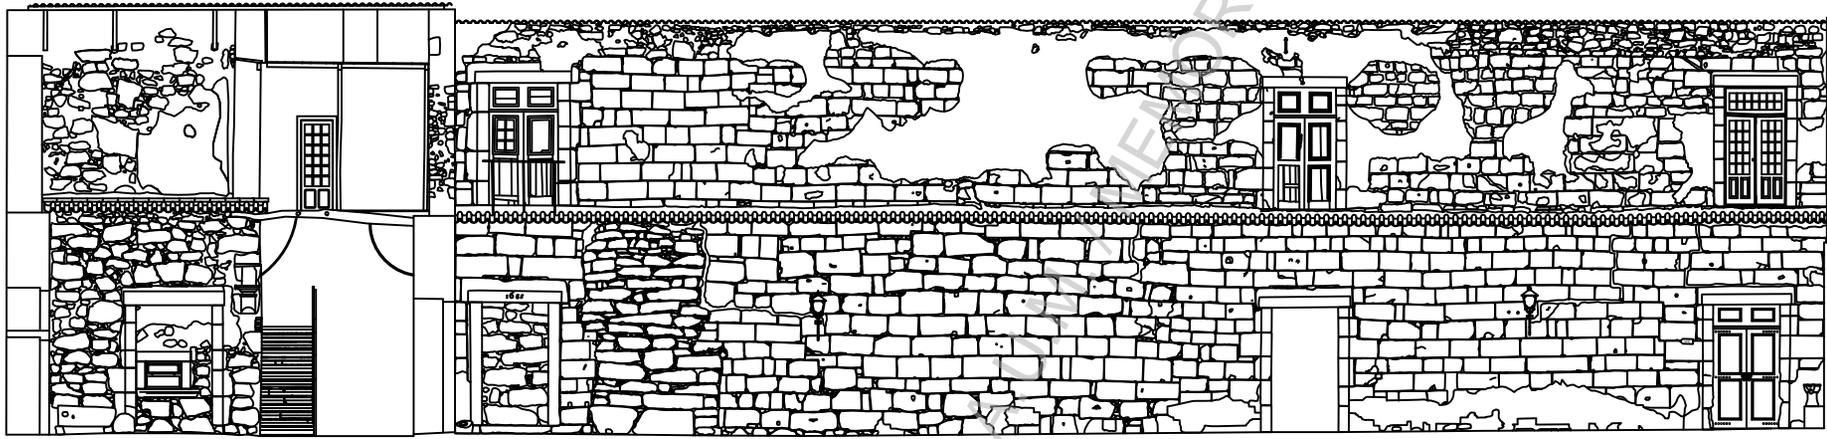
Fig.8

MOSTEIRO DE RENDUFE
Alçado 3

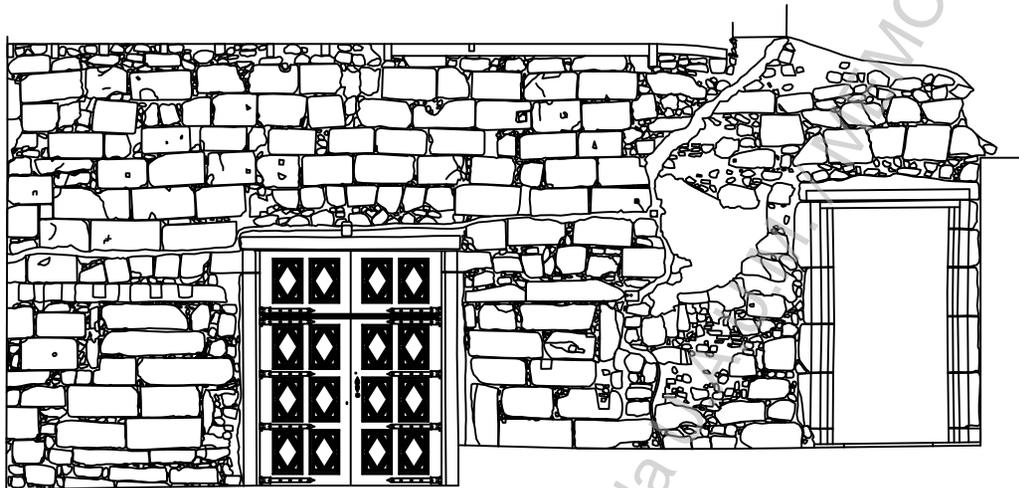
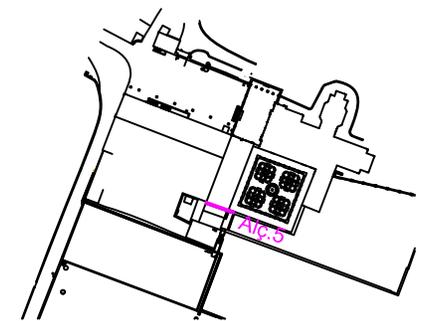
Fig.10

Alçado 5

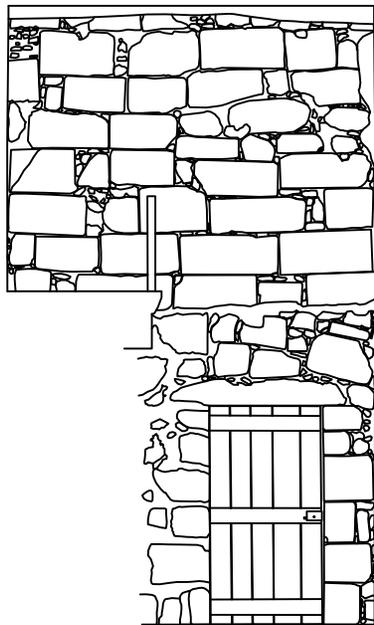
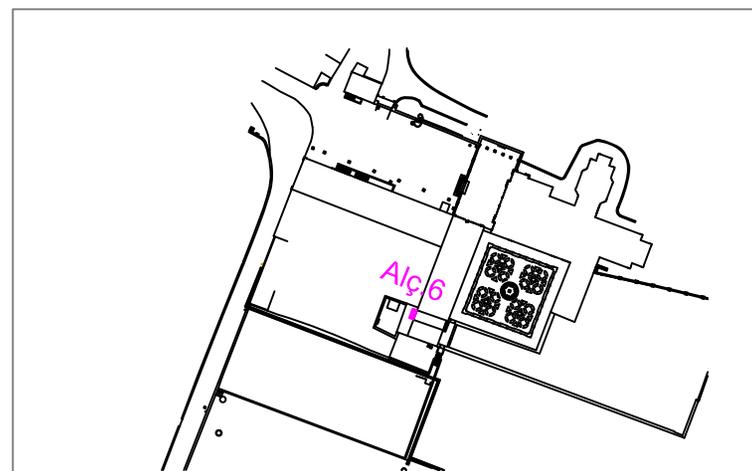
Fig-11

Alçada 6

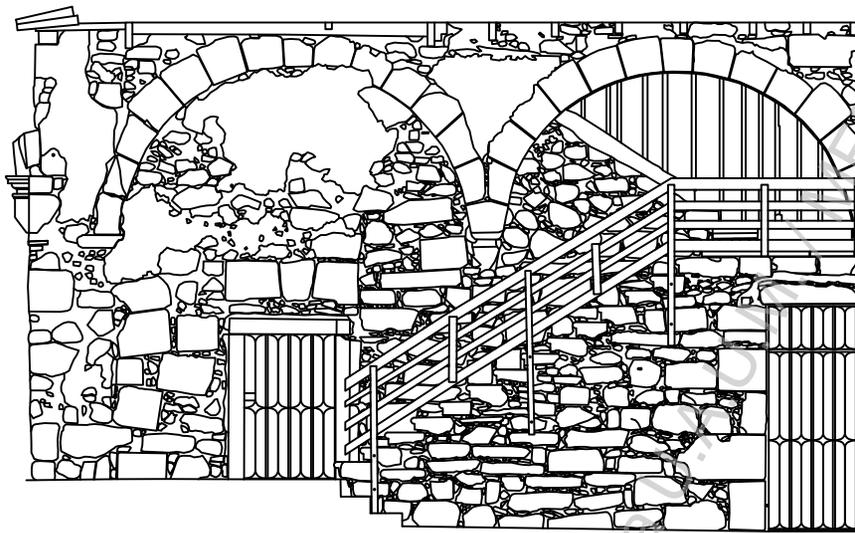
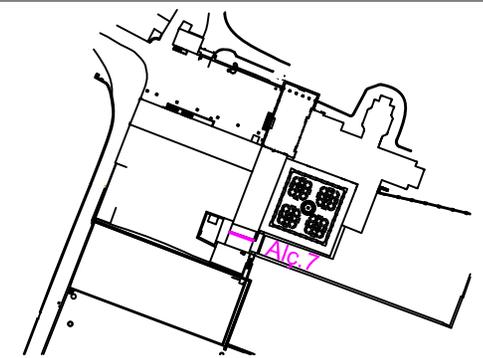
Fig.12

Alçada 7

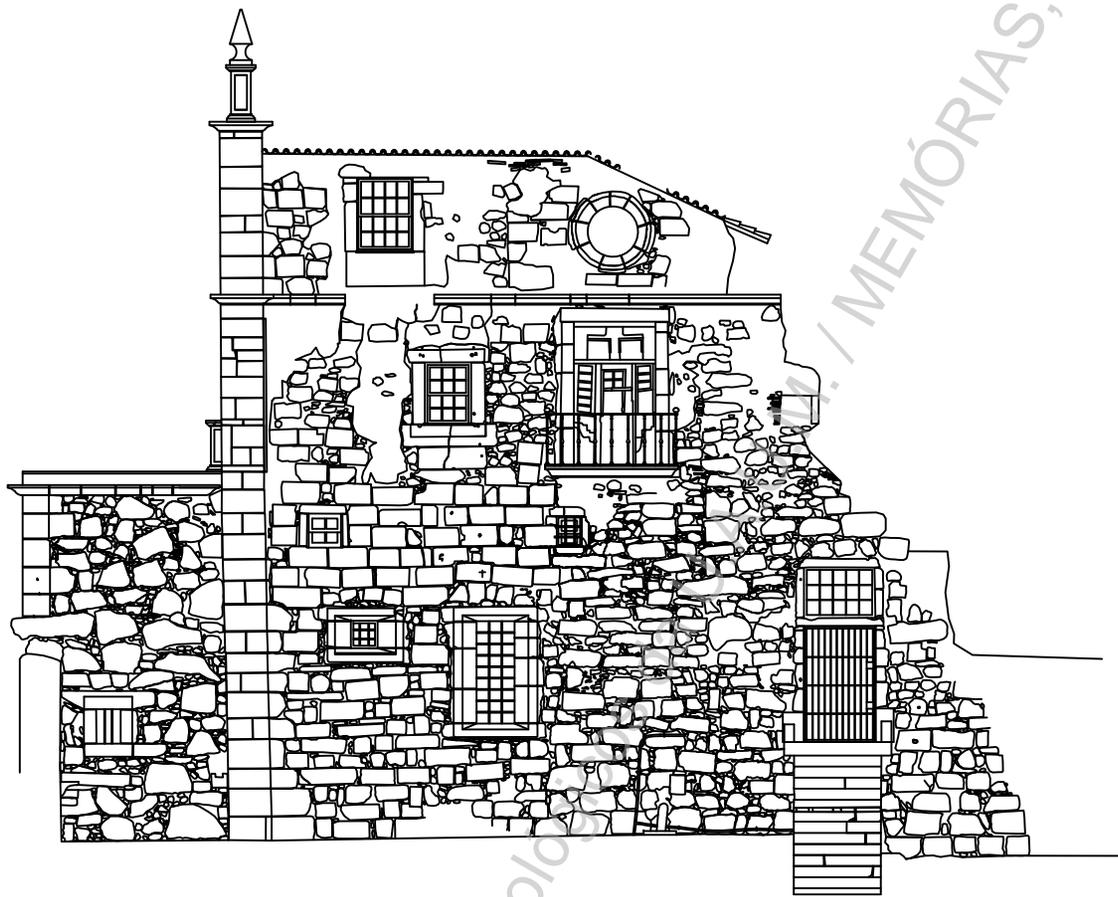
Fig.13

MOSTEIRO DE RENDUFE
Alçada 8

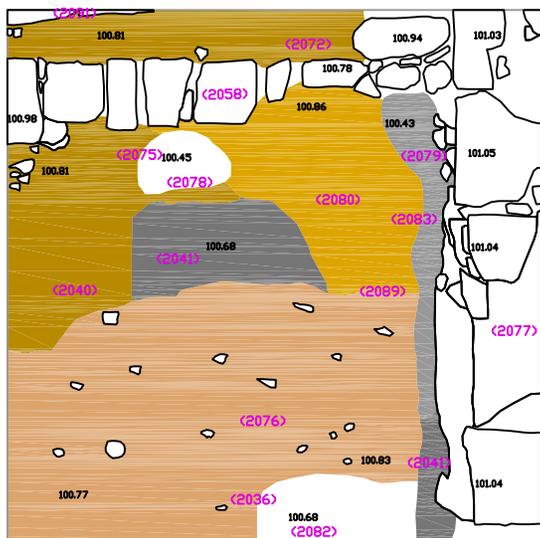
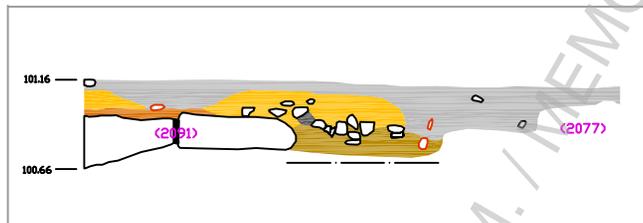
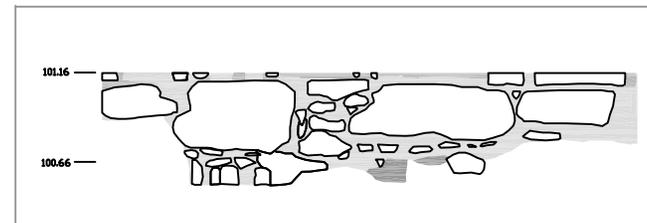
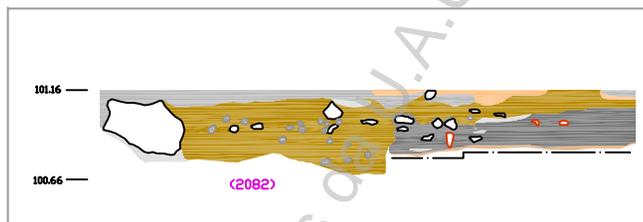
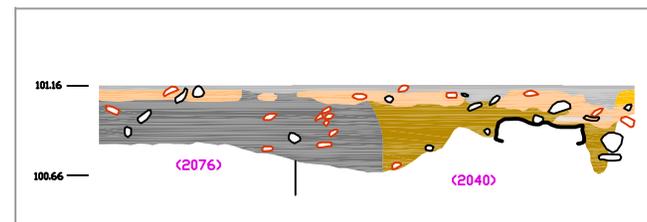
Fig. 15

MSAR 2001
 Quadricula W57
 Plano e Perfis

Esta zona apresentava-se bastante revolvida. Apesar disso, identificaram-se restos de estruturas que poderão corresponder a partes de canalizações associáveis ao sistema de adução de água à zona claustral.

Contexto 2058 – alinhamento de pedras graníticas paralelo ao corte Norte, de talhe grosseiro e blocos facitados e com juntas preenchidas por argamassa e cascalho (canalização?).

Contexto 2077 – alicerce das arcadas do claustro composto por blocos graníticos de talhe grosseiro e faces irregulares, e com argamassa misturada com telha entre as juntas.

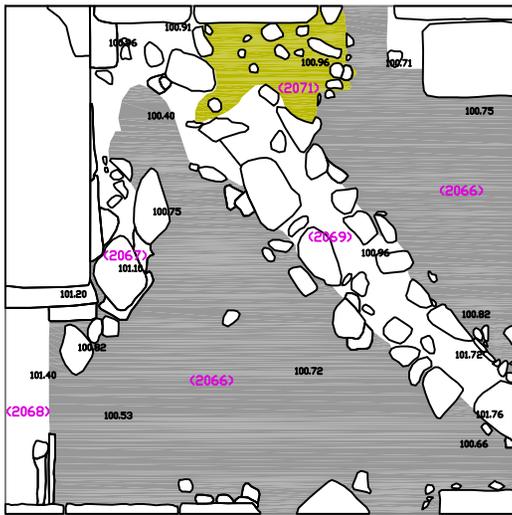
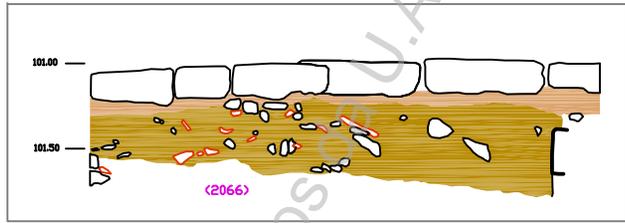
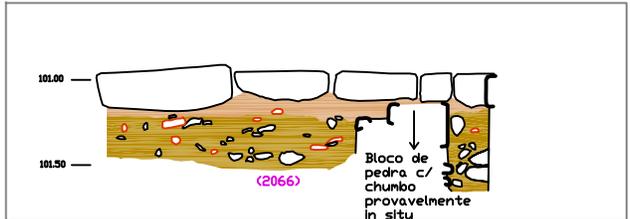
Fig. 17

MSAR 2001
Quadrícula AA58
Plano e Perfis

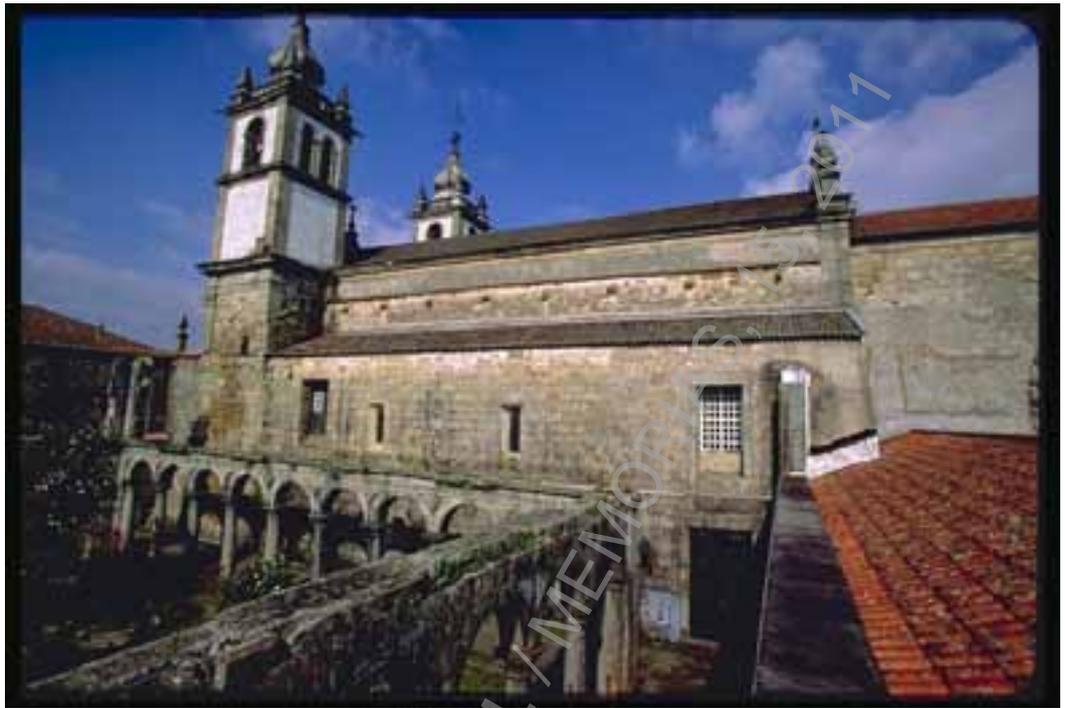
3 - Alçado Sul da igreja.

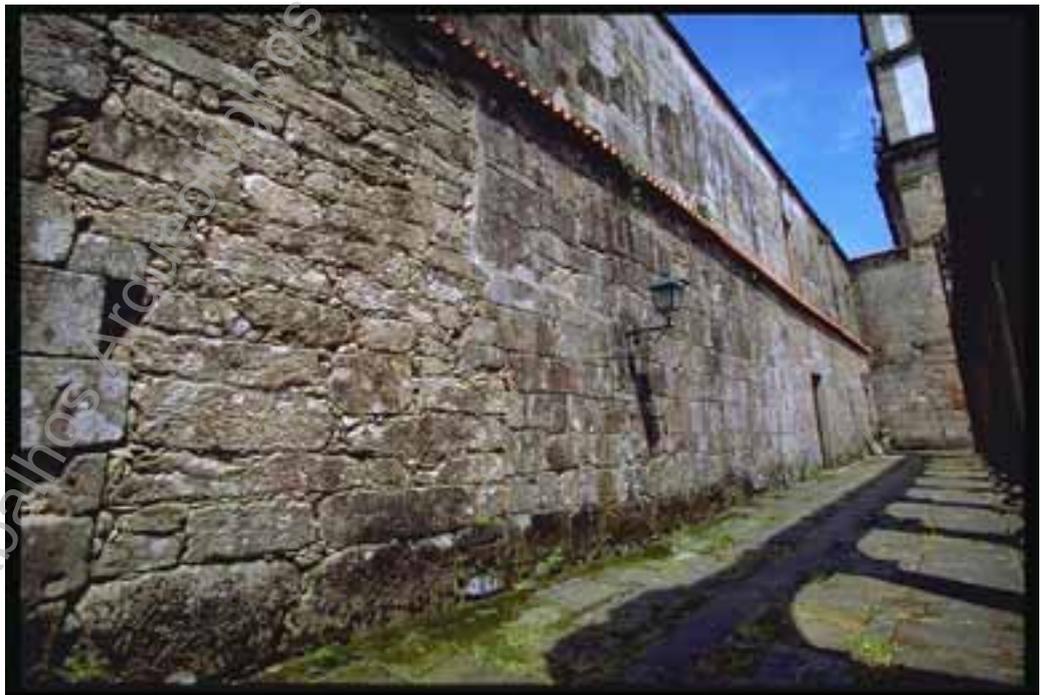
4 - Alçado Nascente da ala do refeitório.

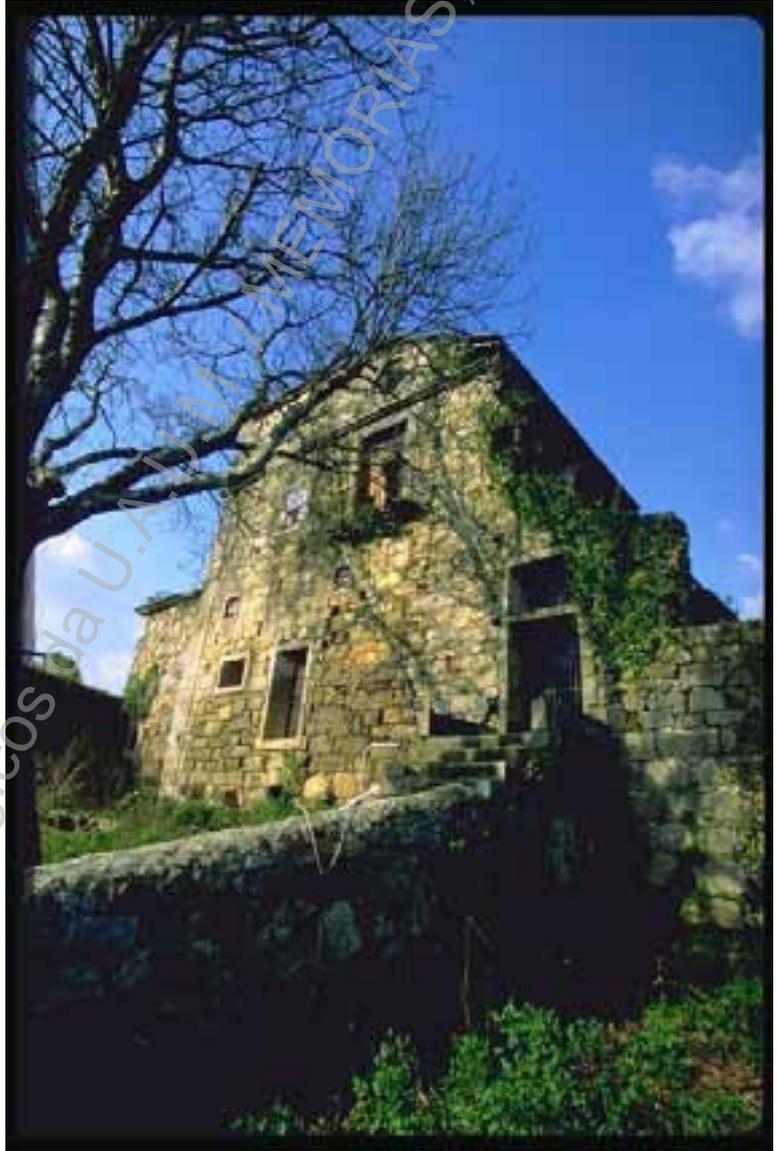
5 - Alçado Sul da ala do refeitório.

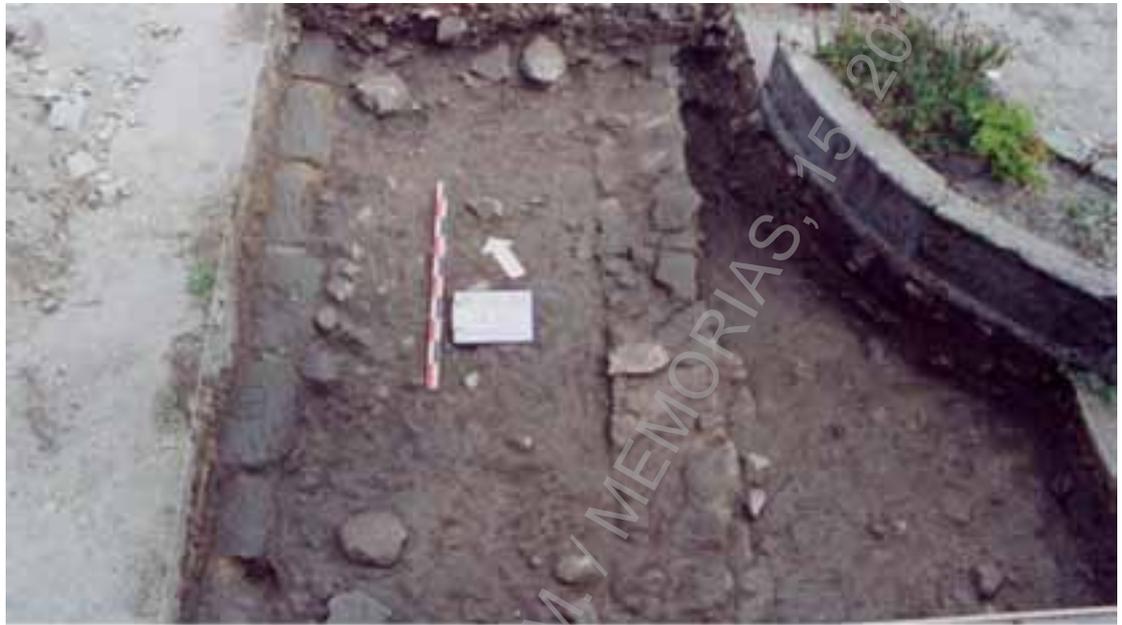
7 - Quadricula Z54: Plano Final

Nesta zona identificaram-se parte de uma canalização de vazamento de água do chafariz, datável do triénio 1726-28 e restos de um provável piso térreo, que poderá ser da fase anterior ao actual claustro.

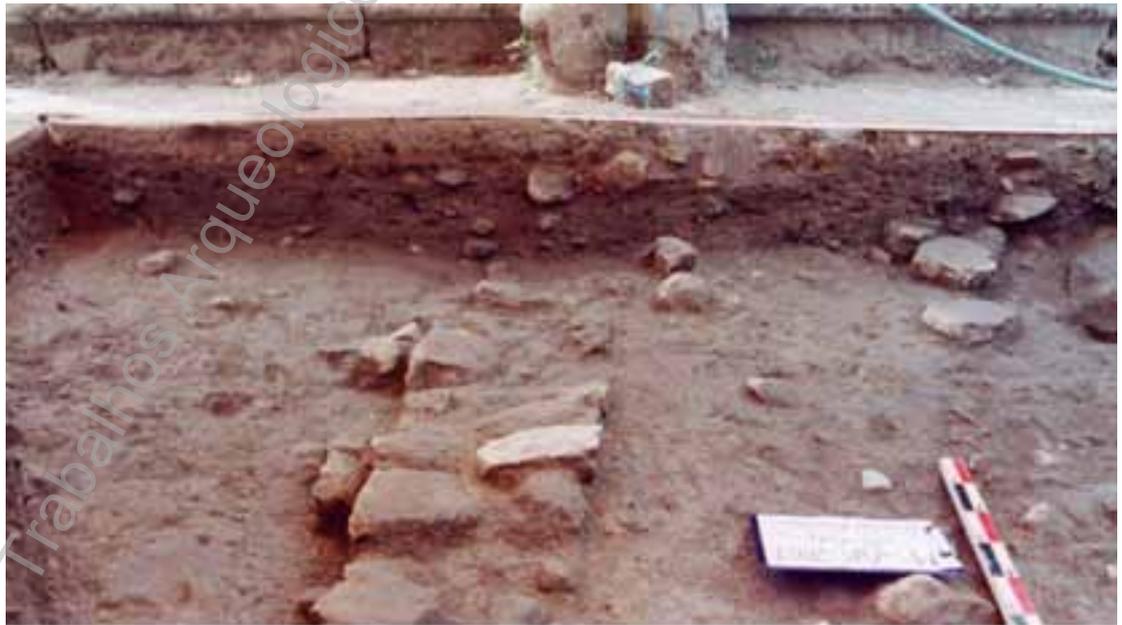
8 - Quadricula Z54: Perfil Sul

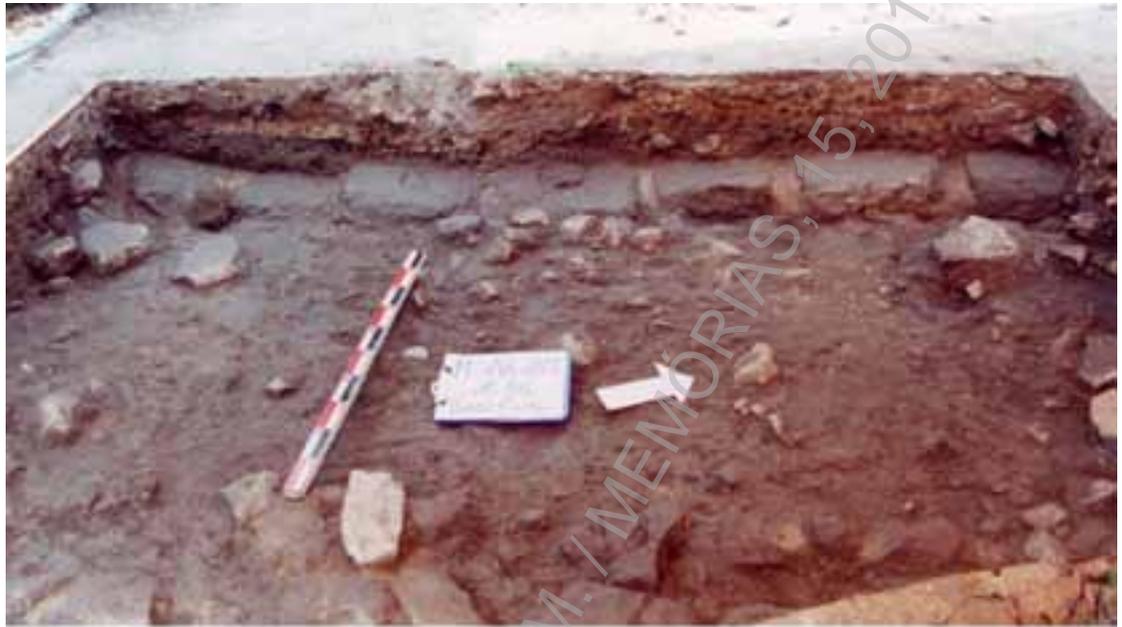
9 - Quadricula Z54: Perfil Oeste

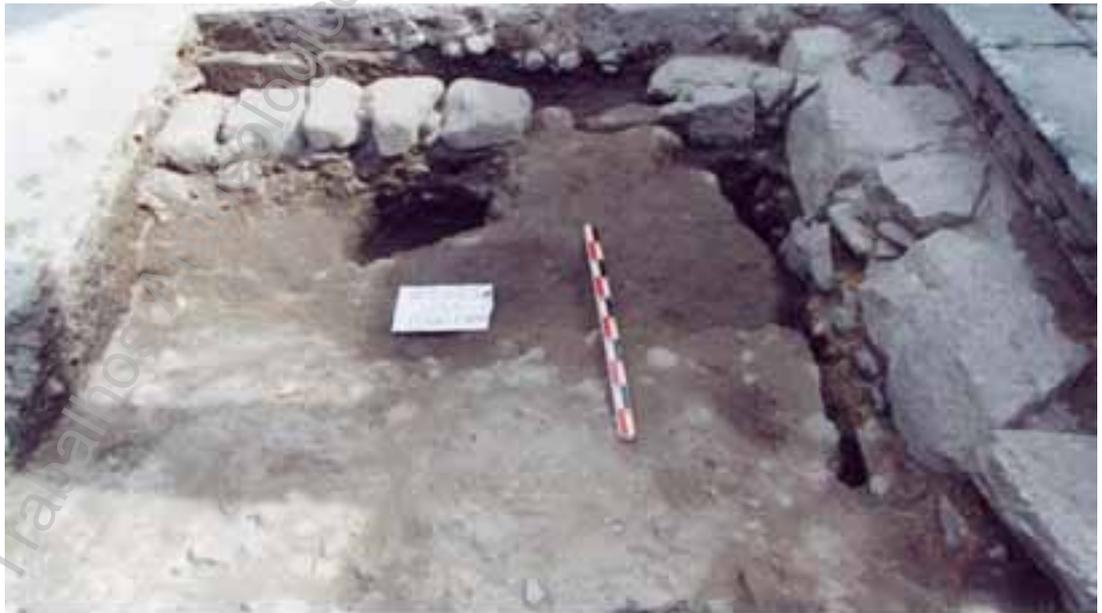
10 - Quadricula W57: Plano final

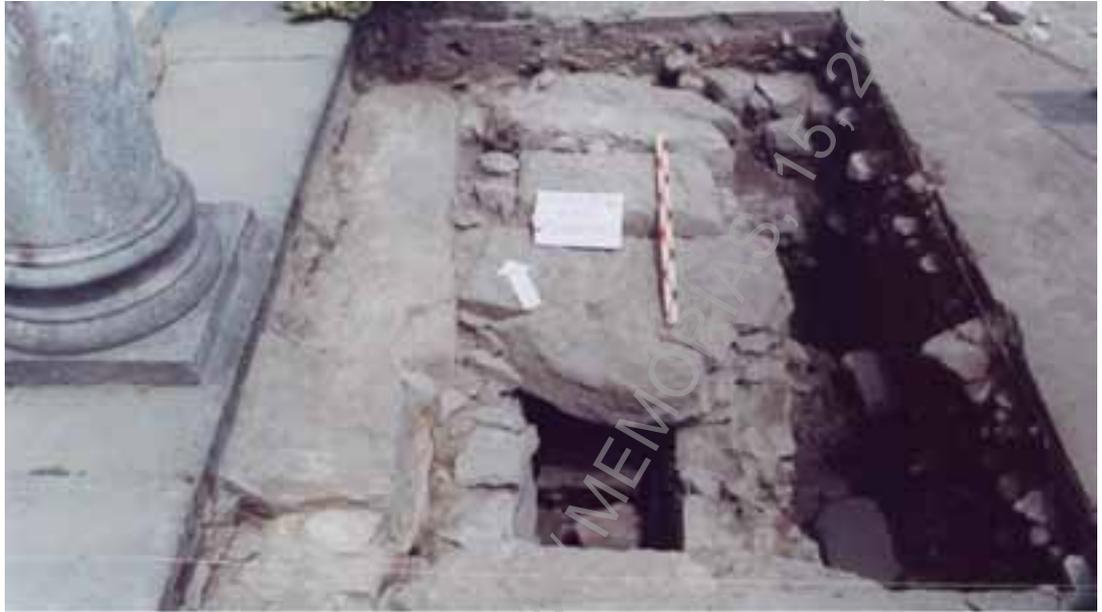
11 - Quadricula W50: Plano final

Nesta zona identificou-se parte de uma canalização de secção rectangular, que aduzia água para a cozinha. Ligava-se, no lado Norte, a outra canalização que segue sob a ala do refeitório em direcção ao terreiro do bloco poente. Determinou-se a contemporaneidade da canalização com a edificação do claustro, que se data do triénio de 1717-19.
