## O RISCO DE INUNDAÇÃO NA CIDADE DE AMARANTE (NORTE DE PORTUGAL): CONTRIBUTO METODOLÓGICO PARA O SEU ESTUDO\*

Francisco Silva Costa  
Instituto de Ciências Sociais, Universidade do Minho  
costafs@geografia.uminho.pt

A partir do estudo das principais cheias no rio Tâmega (bacia do Douro), pela sua passagem na cidade de Amarante, pretende dar-se um contributo sobre alguns aspectos metodológicos a considerar no cumprimento da Directiva 2007/60/CE do Parlamento Europeu e do Conselho, de 23 de Outubro de 2007, que tem, por objectivo, “reduzir o risco e as consequências negativas das inundações na União Europeia”.

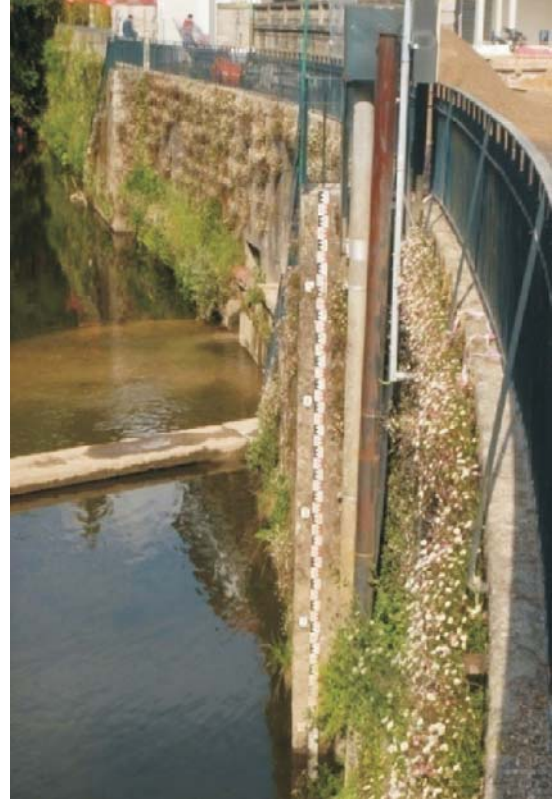
Fot. 6 - Escala hidrométrica de Cepelos.

A evolução da altura das cheias é feita com recurso a duas escalas hidrométricas - uma situada na margem esquerda do rio Tâmega, cerca de 300

metros a jusante da Ponte de São Gonçalo (fot. 6), a funcionar com um sensor de nível desde 2003 (estação 06I/05H, propriedade do INAG) e outra sobre o pilar mais próximo da margem direita da Ponta São Gonçalo (estação 06I/01H, extinta desde 1957, fot. 7).

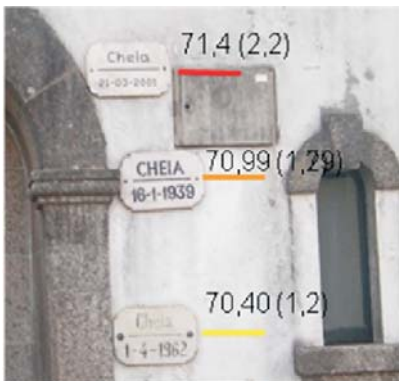
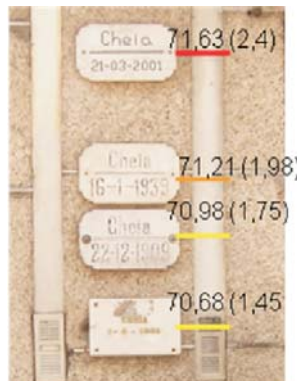
Fots. 3, 4 e 5 - Nível das cotas atingidas pelas principais cheias em Amarante e respectivas alturas.

da rua mais afectada por estas, a rua 31 de Janeiro, e no largo Conselheiro António Cândido. Trabalhos de topografia permitiram calcular a cota atingida por cada uma destas cheias, tendo em conta as alturas que estas atingem nos diferentes locais onde se encontram afixadas (fots. 3, 4 e 5).

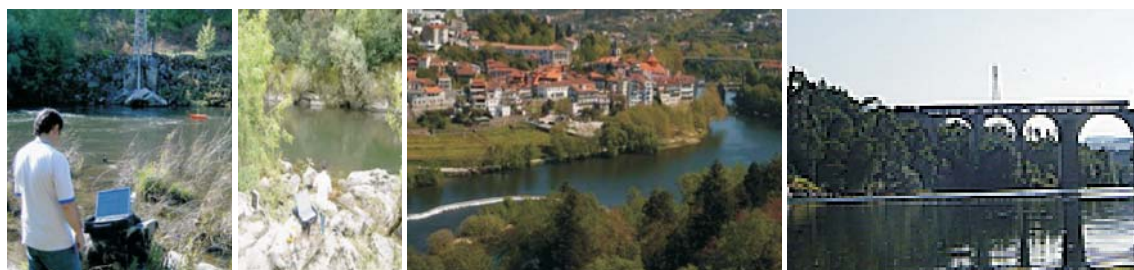
Fots. 8, 9, 10 e 11 - Local de implantação das estações hidrométricas de Ponte de Cavez, Fridão, Amarante e Ponte de Canavezes (Fots. INAG, 2009).

Tendo em conta as características dos locais onde estão instaladas estas estações hidrométricas, nomeadamente, no que diz respeito ao perfil do vale fluvial (fots. 8, 9, 10 e 11), será necessário proceder à ponderação dos dados relativos a Fridão, Ponte de Canavezes e Ponte de Cavez, a partir da área drenada e por comparação com a de Amarante, por forma a validar todos registos em função da localização desta na cidade.

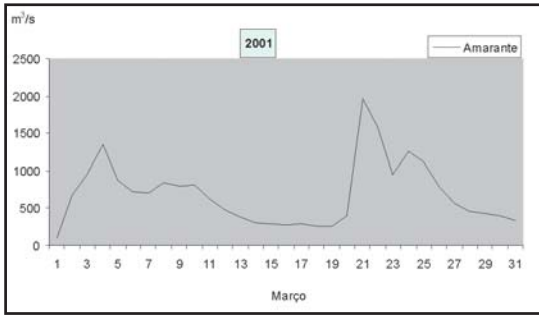
Fig. 4 - Evolução do caudal médio diário durante as cheias de Março de 2001. (Fonte: GOMES e COSTA, 2004)

atingidos em cada ano (QUADRO III), mas também aos caudais médios diários, que permitem uma caracterização temporal das mesmas (figs. 4 e 5).

A observação dos gráficos relativos à evolução dos caudais médios diários permite inferir da variação do regime do rio e possibilita a distinção entre dois tipos de cheias - cheias simples e cheias complexas (PARDÉ, 1968). As aflúncias integrais mensais devem também ser analisadas já que podem ajudar a descrever os diferentes comportamentos hidrologicos das cheias anuais (fig. 6).

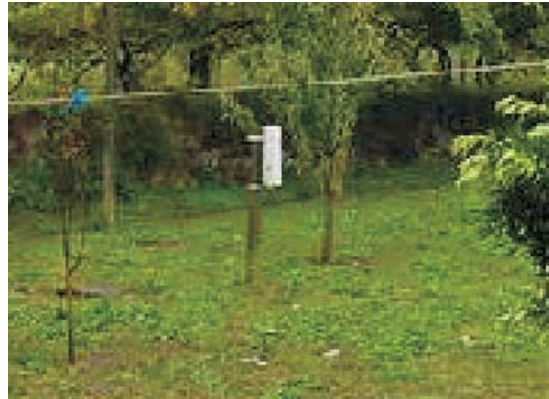
Fot. 12 - Estação udoográfica de Amarante (Fonte: INAG, 2009)

- Registos pluviométricos - Amarante possui numa das freguesias de Amarante (Madalena) uma estação udoográfica a funcionar desde 1915 (QUADRO IV, fot. 12).

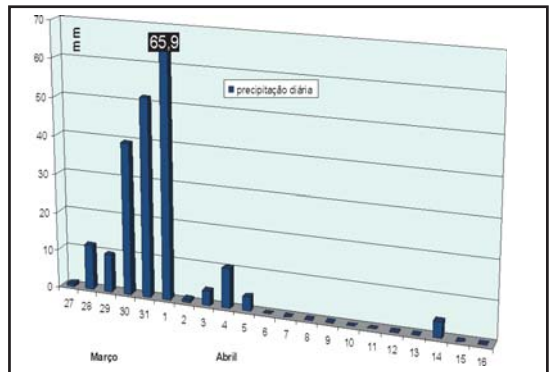
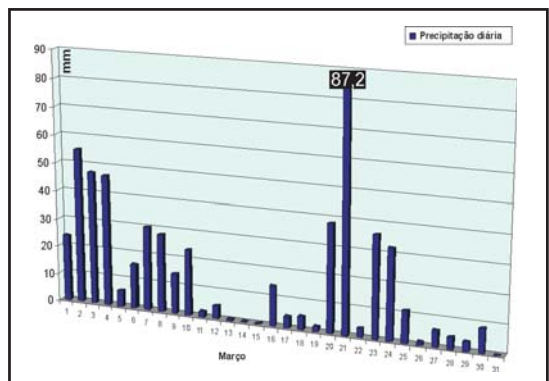
Figs. 7 e 8 - Precipitação diária durante a cheia de Abril de 1962 (Fonte: GOMES e COSTA, 2004).

Os registos desta estação permitem uma melhor compreensão do regime das cheias já que do conjunto das variáveis climáticas, aquela que mais directamente interessa aos processos de escoamento fluvial é a precipitação (PEDROSA e COSTA, 1999). A evolução da precipitação diária ao longo das principais inundações revela um comportamento idêntico à variação dos caudais médios diários (figs. 7 e 8).

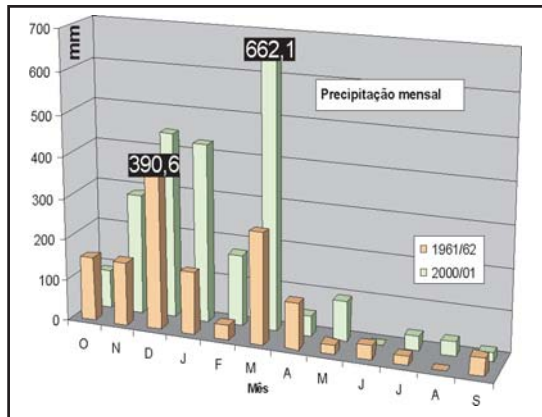
Fig. 9 - Variação mensal da precipitação durante os anos pluviométricos de 1962 e 2001 (GOMES e COSTA, 2004)

Compreender o comportamento hidrológico de uma cheia implica conhecer as variações sazonais, no decorrer do ano, que são claramente expressas pelas variações dos caudais mensais. As afluições integrais mensais podem ajudar a descrever os diferentes comportamentos hidrológicos das cheias. A variação dos quantitativos totais mensais, ao longo do ano, revela-se, muitas vezes, fundamental na compreensão da amplitude revelada pelas cheias (fig. 9).

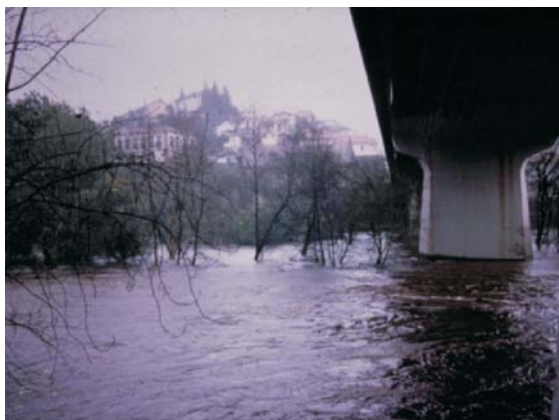
Fot. 13 - Pilares da Ponte Nova durante a cheia de 2001.

Outros factores, mas de ordem humana, devem também ser referenciados, principalmente o estrangulamento do rio, provocado pela ocupação urbana do leito de cheia, ou o assentamento dos pilares das pontes Nova (a montante, fot. 13) e de São Gonçalo (principalmente esta, situada a jusante, fot. 14) no leito do rio.

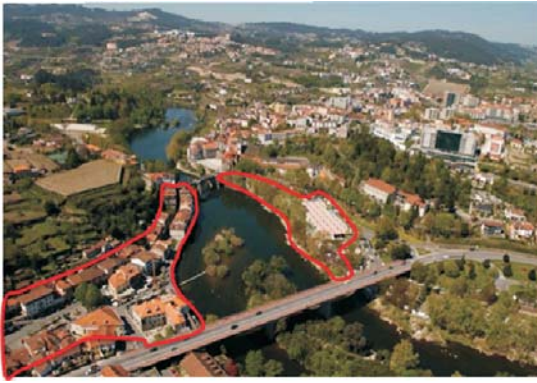
Fot. 15 - Área do centro urbano de Amarante afectada pelas maiores inundações (elaboração própria).

A área urbana atingida pelas inundações em Amarante situa-se na margem esquerda, ao longo da rua 31 de Janeiro, Jardim Amadeu Souza Cardozo e Largo Conselheiro António Cândido, enquanto na margem direita fica apenas submerso o piso inferior do Mercado Municipal (fot. 15).

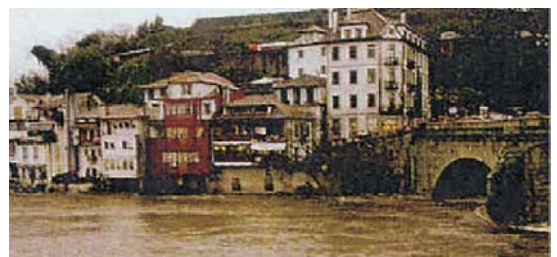
Fot. 21 - Efeito da cheia de 2001 sobre o pilar da Ponte de São Gonçalo (Fot. INAG, 2009).

Quanto ao património construído, destaca-se a Ponte de São Gonçalo (monumento nacional, Dec. de 16.06.1910, DG 136, de 23-06-1910), que chegou a sofrer danos resultantes da rotura de uma das pedras de cunhal de um dos 2 pilares centrais, durante as cheias de 2001 (fot. 21).

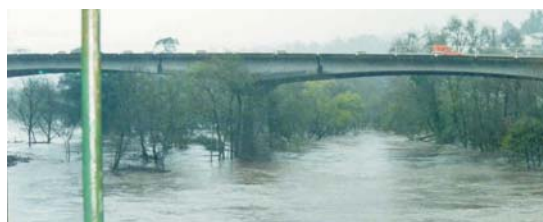
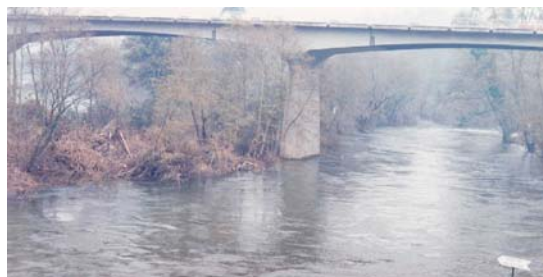
Fots. 24 e 25 - Aspectos da destruição provocada pelas cheias de Março de 2001 na Ínsua dos Frades

As cheias de Março de 2001 levaram esta Ínsua à sua completa degradação física e ambiental (fotos 24 e 25), o que motivou o vereador responsável pela Protecção Civil a solicitar, junto da Companhia Portuguesa de Produção de Electricidade, S. A. (proprietária) "...autorização para uma intervenção de carácter ambiental numa ínsua atingida pelos efeitos das últimas cheias, operações de limpeza, corte de árvores derrubadas e recuperação de plantas e plantação, regularização de terras...", tendo obtido parecer favorável (GOMES e COSTA, 2004).

Os impactes das cheias desse ano também obrigaram os responsáveis autárquicos e os BVA a intervir na recuperação das margens e das ilhas fluviais.
