SALVAMENTO DE BRACARA AUGUSTA

CAMPUS DE GUALTAR 2005

Acrónimo: BRA05UM

RELATÓRIO PRELIMINAR

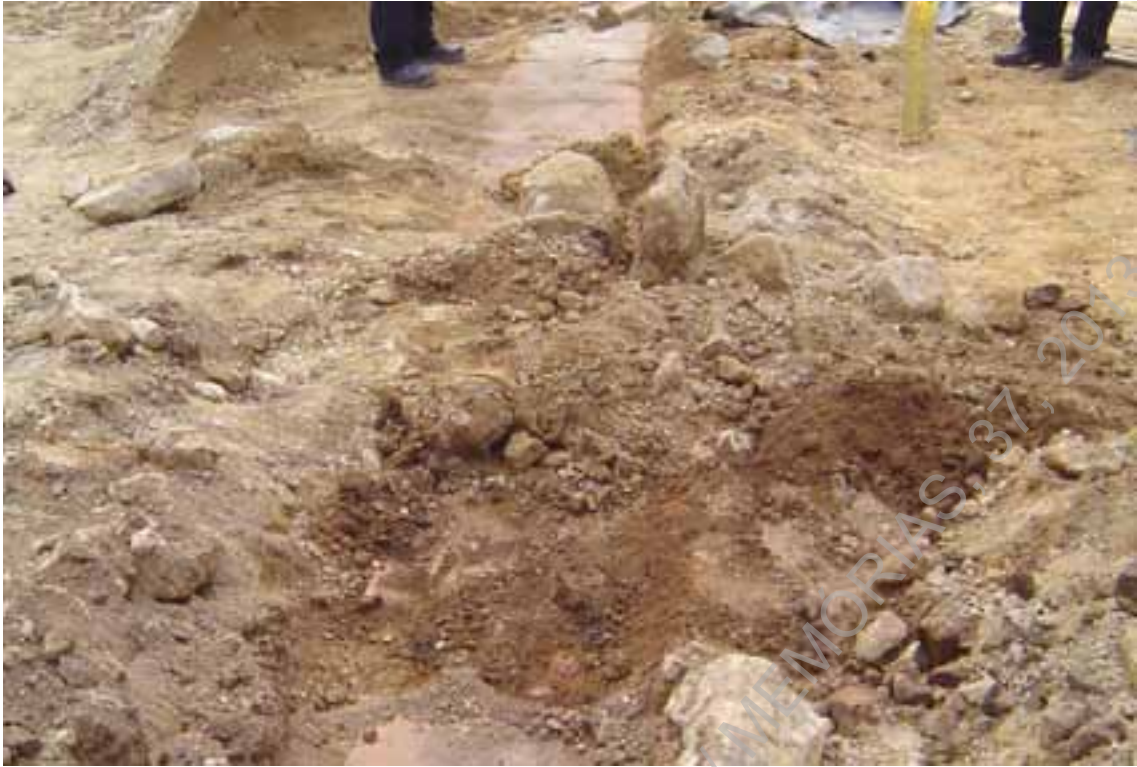
Foto 1 – Estado da canalização, aquando da descoberta por parte do empreiteiro responsável pelas obras.

Foto 1 Conduta UE03, descoberta pelas obras

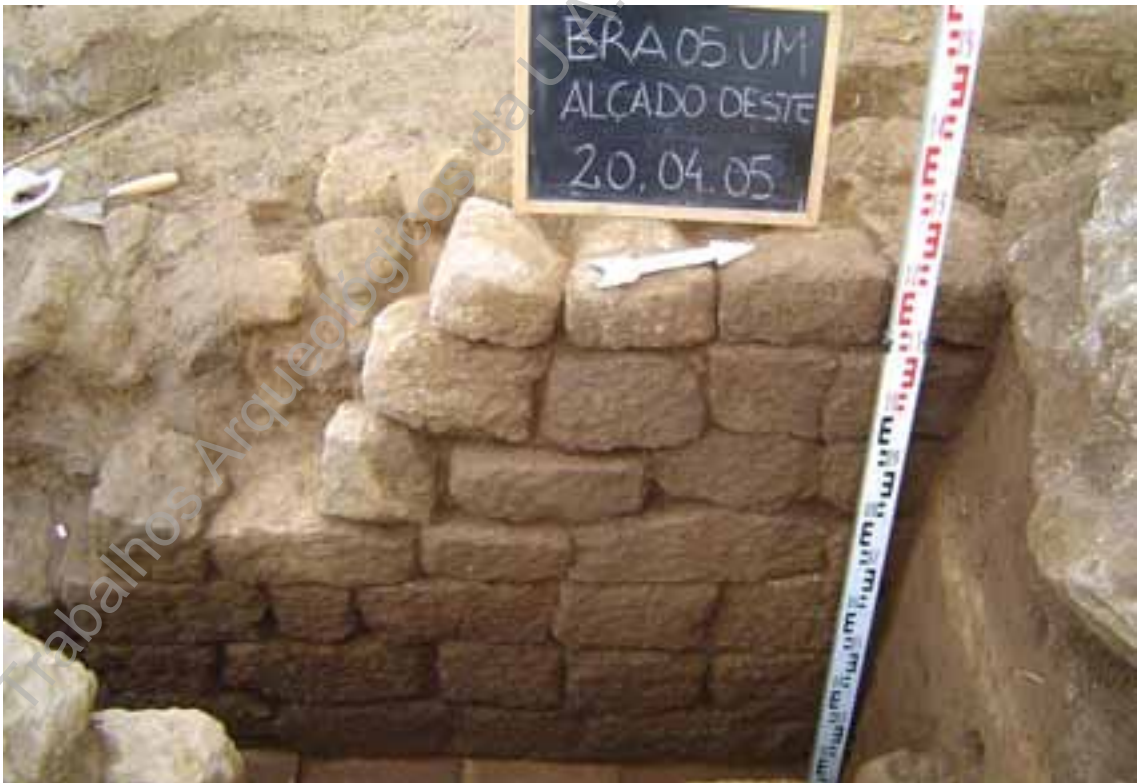
Foto 2 – Alçado Oeste da canalização (Sector K9), com paredes em blocos graníticos faceados pelo interior e assentes em junta seca.

Os trabalhos em análise permitiram definir com bastante rigor a conduta de água que esteve na origem desta intervenção, a qual foi designada por UE03. A estrutura apresenta um aparelho de boa qualidade, com paredes em blocos graníticos faceados pelo interior e assentes em junta seca (Foto 2), capeada transversalmente em monoblocos toscos igualmente de granito, como fundo revestido em tijoleiras de 0,50x0,30m, apresentando algumas delas, marcas de oleiro semelhantes a outras já identificadas noutros contextos de *Bracara Augusta* (Foto 3).

Foto 2 Conduta UE03, Alçado Oeste

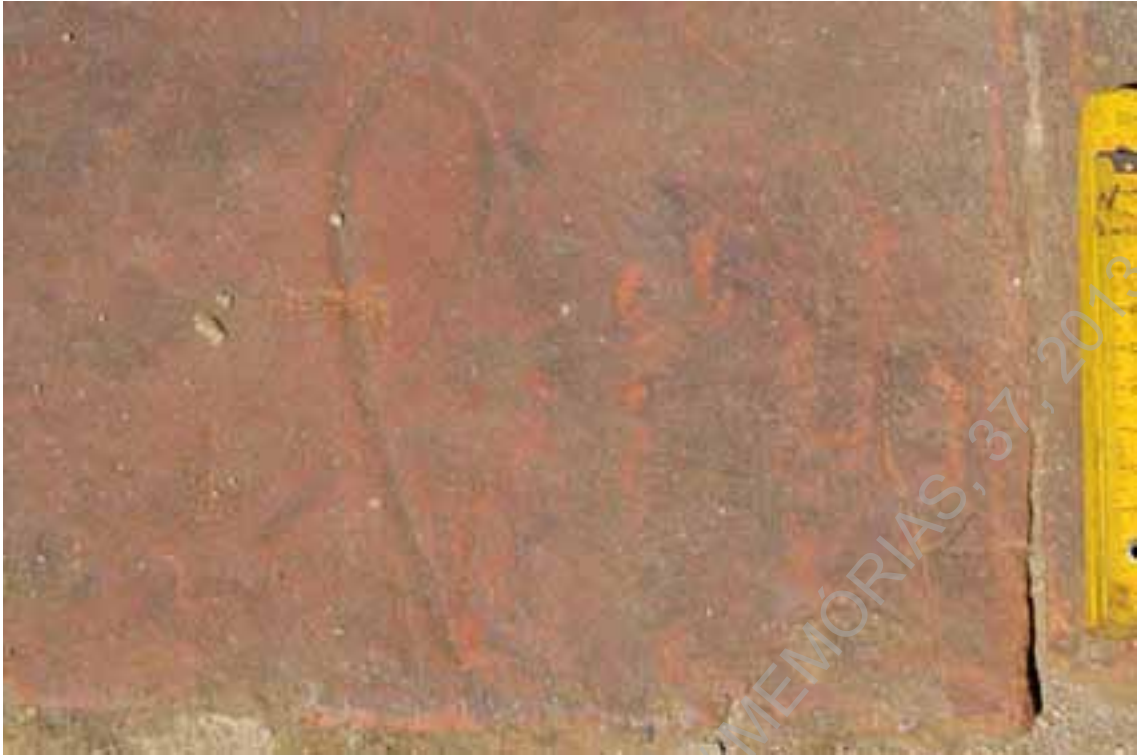
Foto 3 – Uma das marcas de oleiro, representadas numa das tijoleiras.

Foto 3 Conduta UE03, Marca de oleiro

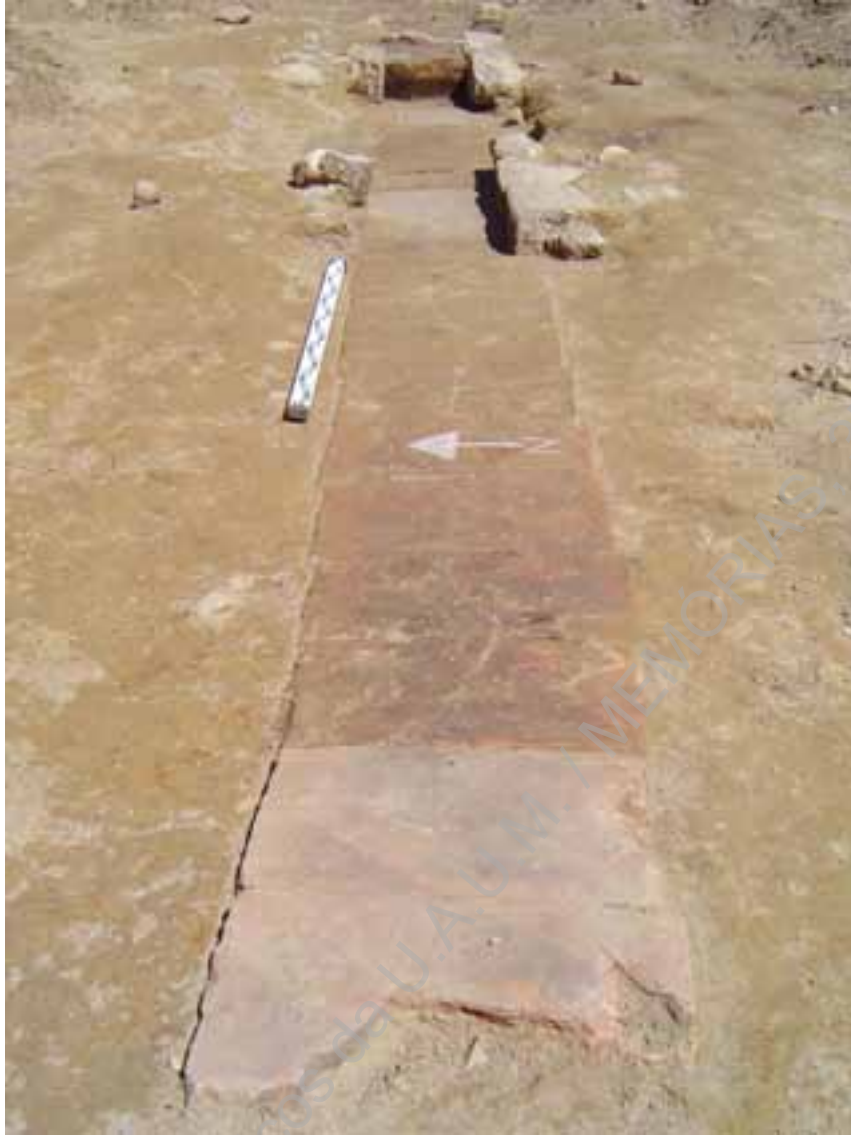
Foto 4 – Vista das tijoleiras a retirar, para a implementação de uma vala para conduta de gás.

A UE03 foi registada nos sectores H4, I6, I7, J7, I8, J8, J9, K9 e L9, não obstante encontrar-se muito degradada na zona mais próxima da via de acesso aos edifícios, onde restam somente as tijoleiras do fundo e um ou outro elemento dos paramentos. Foi precisamente na área dos sectores I6 e I7 que, devido à necessária abertura de uma vala para a instalação de uma conduta de gás, se procedeu à remoção de algumas tijoleiras (Fig. 4 e 5).

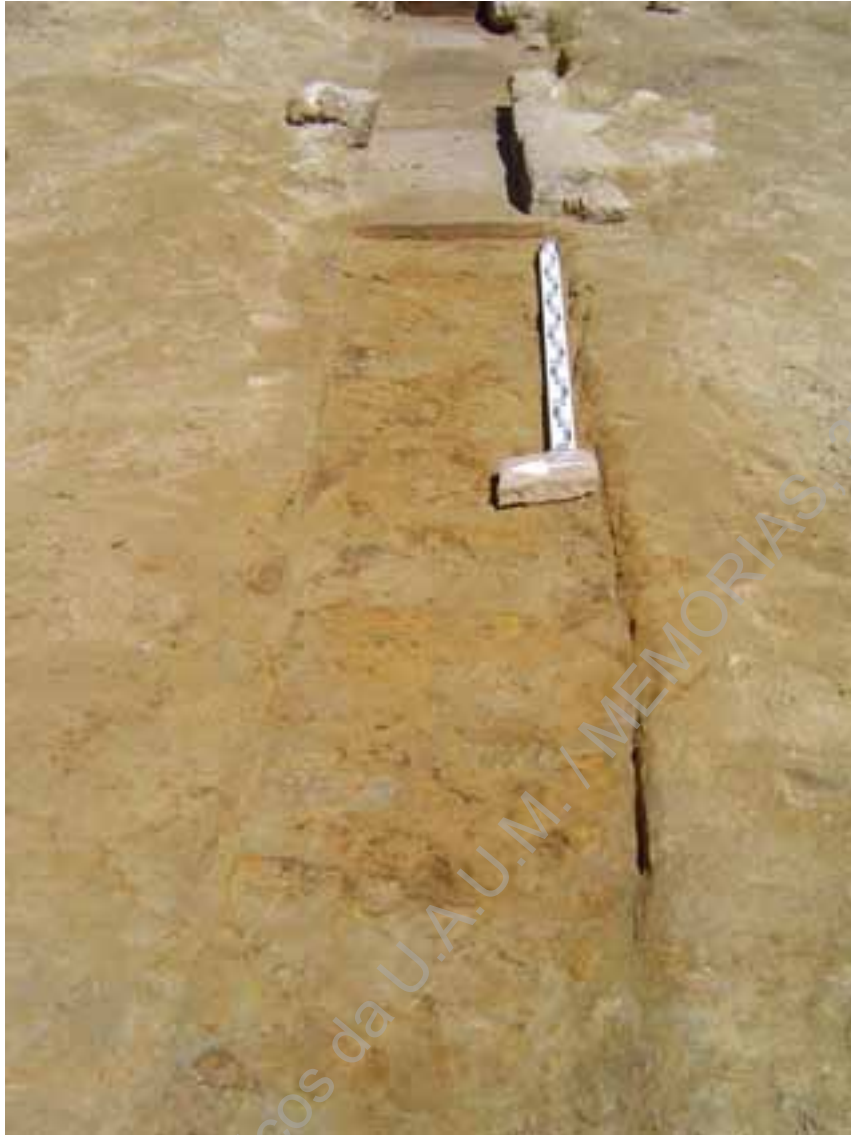
Foto 5 – Vista após a remoção das tijoleiras.

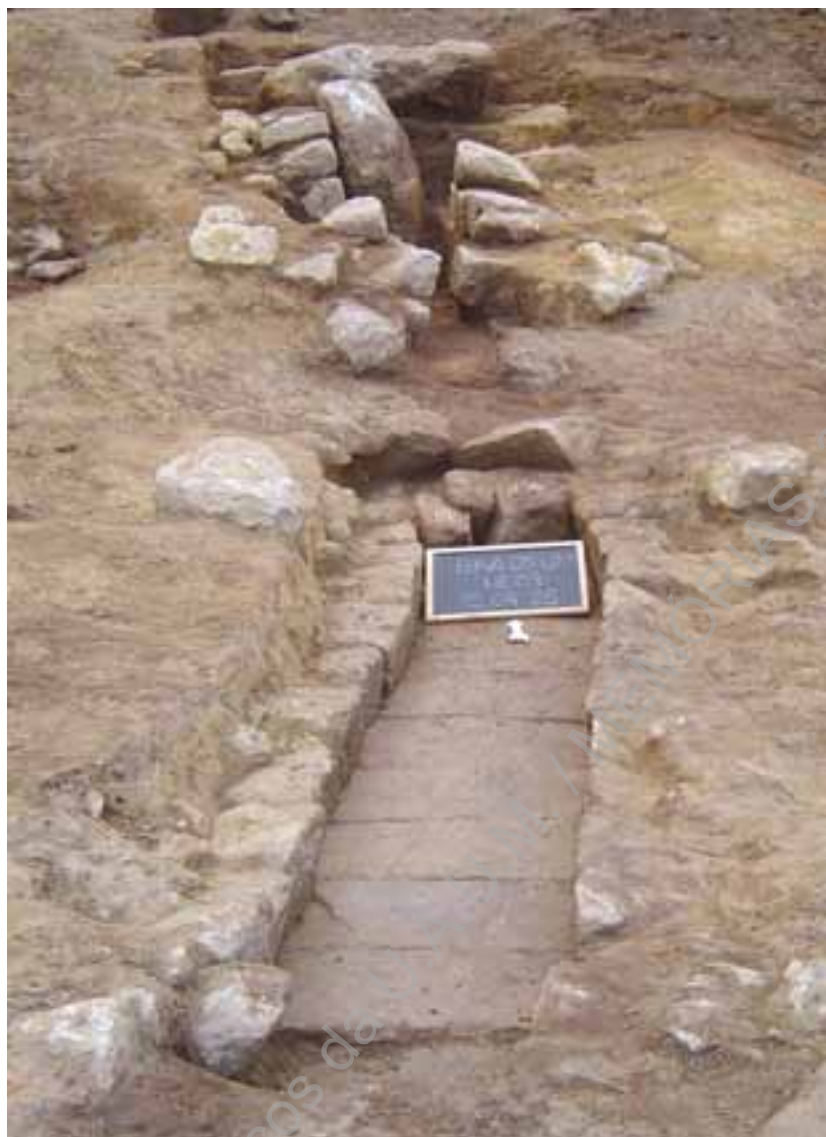
Foto 6 – Vista da canalização na sua extensão melhor preservada.

Sensivelmente a partir do quadrado K9, a estrutura apresenta-se num estado de conservação que pode ser considerado razoável, mostrando as duas paredes excelentemente trabalhadas (Foto 6). Nos 23m postos a descoberto, atinge uma cota máxima de 209,14 m (cobertura), 207,57 m (laje do lastro) a norte, e de 207,58 m (lastro) a sul. As lajes visíveis da cobertura estendem-se pelos sectores K9 e L9 (Anexo C3). Trata-se de oito lajes de granito, com dimensões que variam entre 0.80/1.30m de comprimento, por 0,40/0,70m de largura (Foto 7).

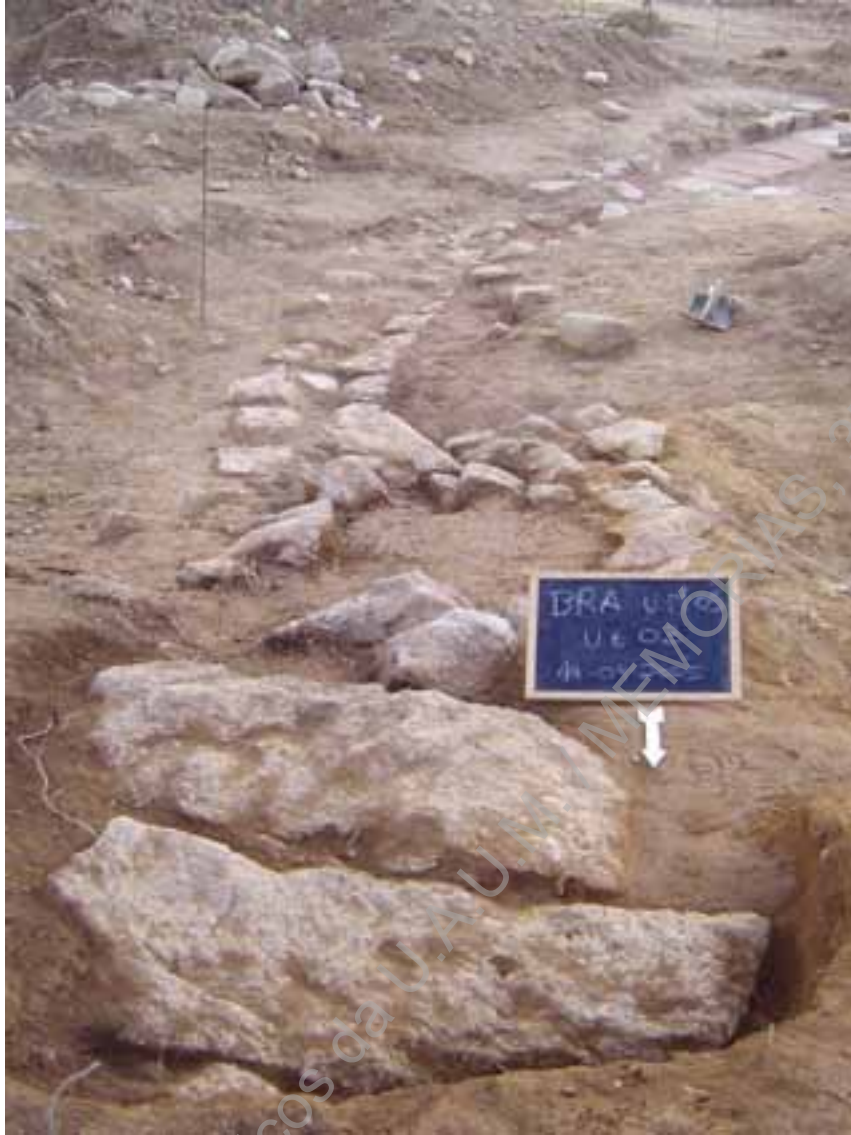
Foto 7 – Vista da canalização, onde se verifica a presença da cobertura com lajes em granito.

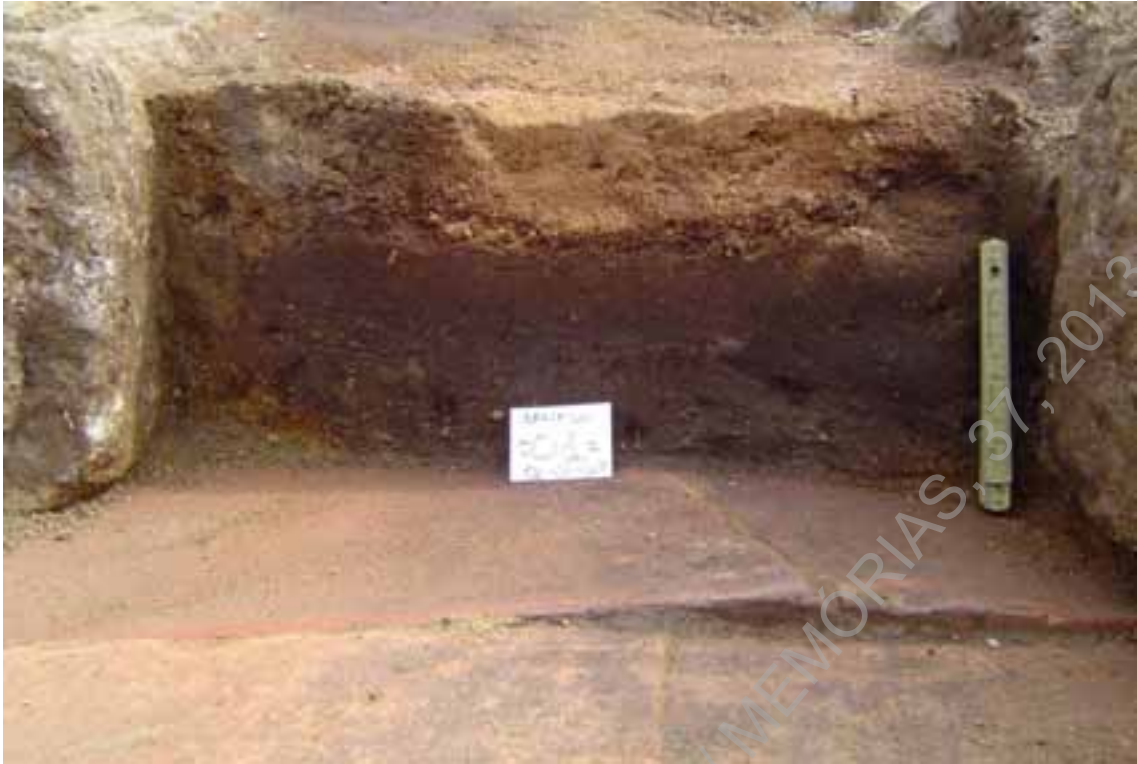
Foto 8 – Pormenor da UE01 e UE02 (Sector J8).

Unidade 01 - equivalente à unidade 02 (Foto 8, Fig. 12), correspondente ao enchimento da unidade construída 03. Estarão certamente relacionadas com a fase de inutilização da conduta (UE 03).

Camada areno-limosa, pouco compacta, coloração castanha (7.5YR-4/2).

Camada areno-argilosa, muito compacta, coloração castanha muito escura (7.5YR-2.5/2).

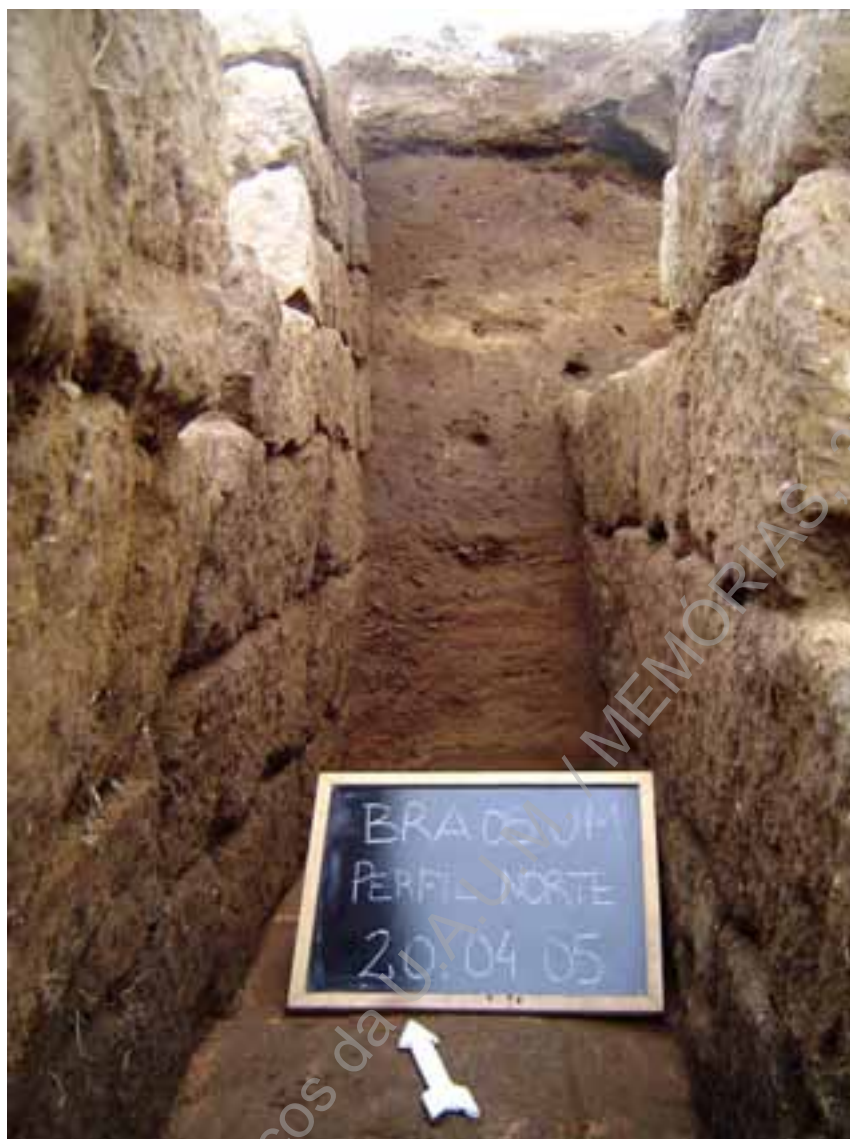
Foto 9 – Corte Norte da canalização, onde se destaca o pormenor da UE06.

Unidade 06 – encontra-se imediatamente sob as lajes de cobertura, e corresponde à última fase de enchimento da canalização (Foto 9, Fig. 12).

Nível areno-limoso, pouco compacto, coloração castanha (7.5YR-4/3), integrando elementos graníticos de pequena dimensão.

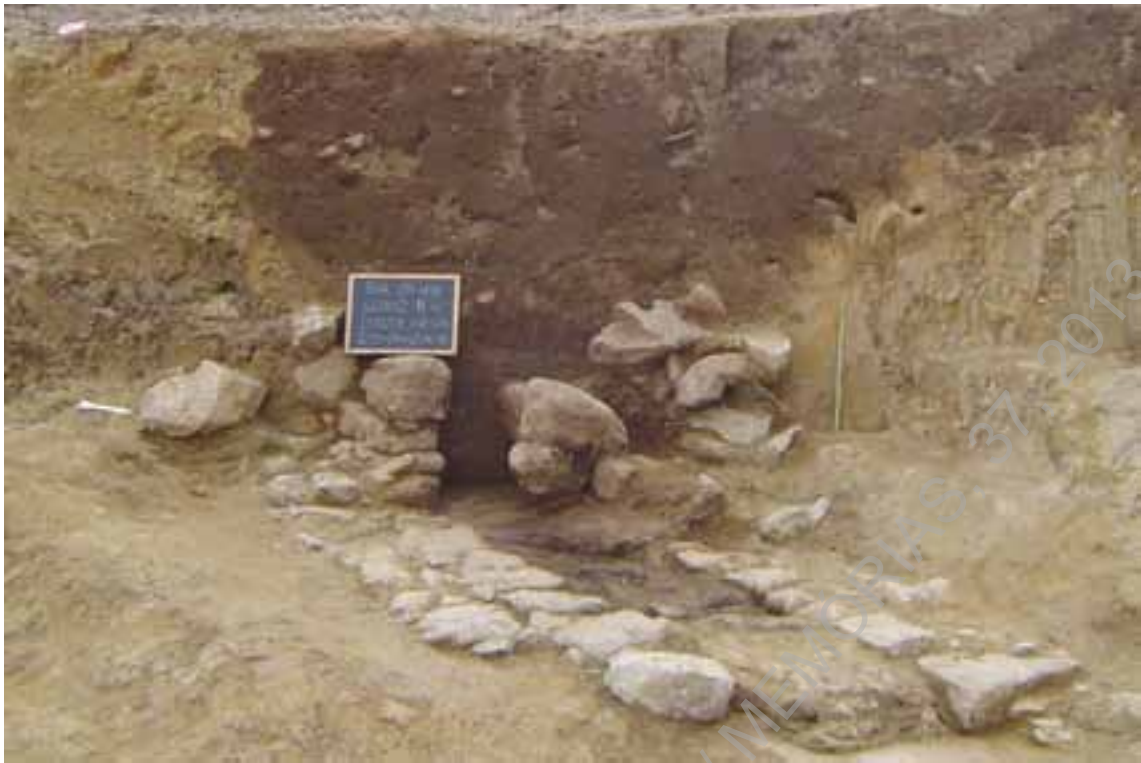
Foto 10 – Corte Oeste (Sector H4).

Unidade 12 – enchimento da vala de saque da conduta (UE 03) (Foto 10).

Nível areno-limoso, medianamente compacto, coloração castanho-amarelado escura (10YR-3/4), integrando pequenos elementos graníticos.

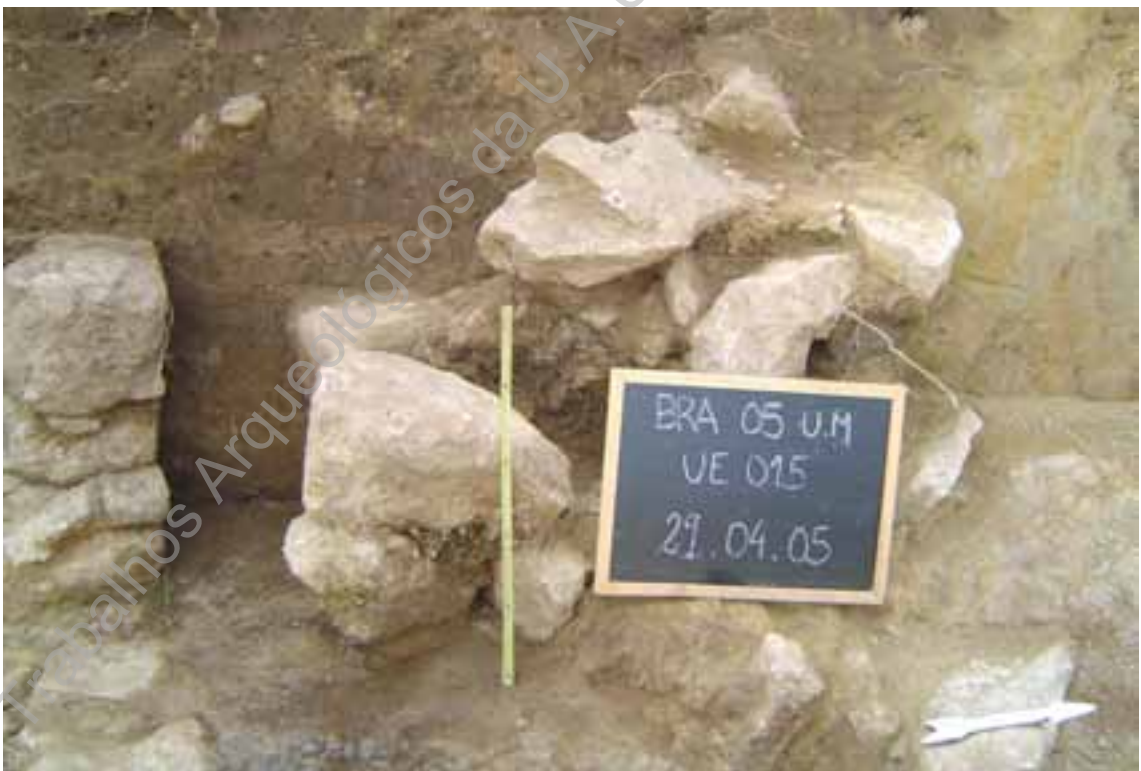
Foto 11 – Pormenor da UE015.

Unidade 15- camada de derrube (Foto 11).

Nível areno-argiloso, medianamente compacto, coloração castanha escura (10YR-3/2). Integra alguns elementos graníticos de média dimensão, provenientes muito provavelmente das paredes da estrutura EU 03.
