SALVAMENTO DE BRACARA AUGUSTA

CAMPUS DE GUALTAR 2006

Acrónimo: BRA06 UM

RELATÓRIO FINAL

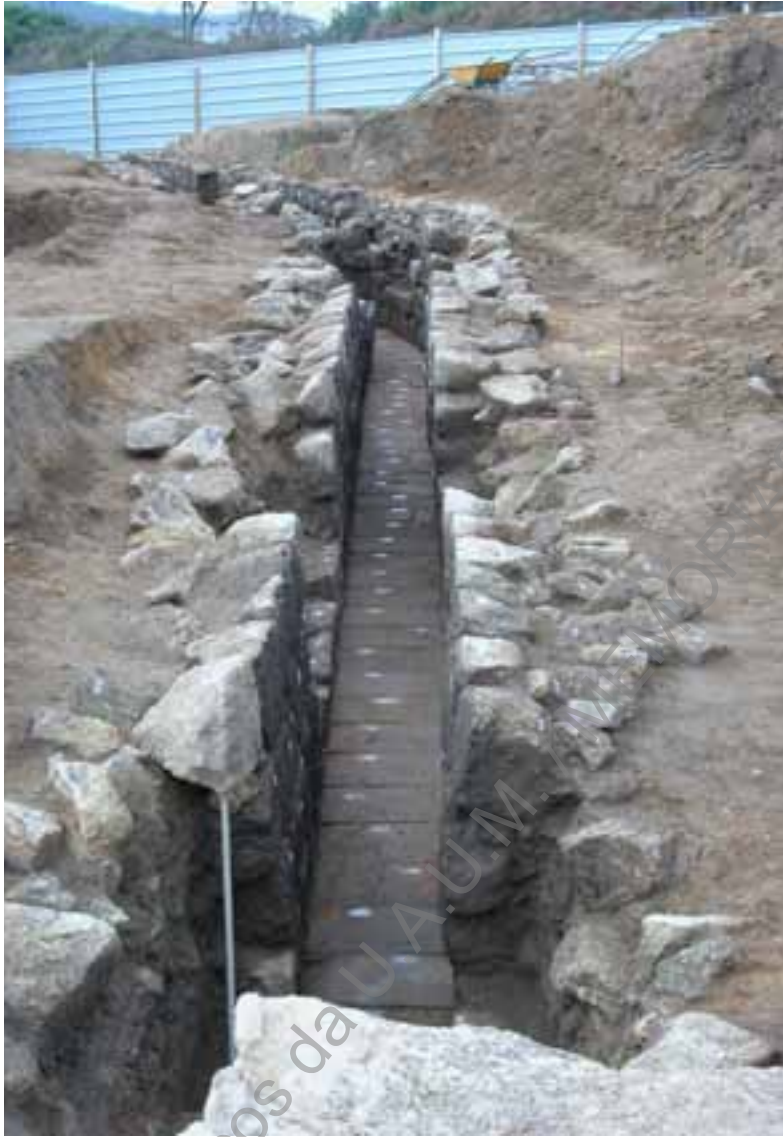
Foto 1 - Tramo A, perspectiva Norte – sul.

- Tramo A – troço mais a Sudoeste (Fotos 1 e 2);
- Tramo B – troço que abarca o corpo central da conduta e que irá permanecer *in loco* numa área ajardinada (Foto 3);
- Tramo C – relativo ao troço mais a Nordeste (Fotos 4 e 5).

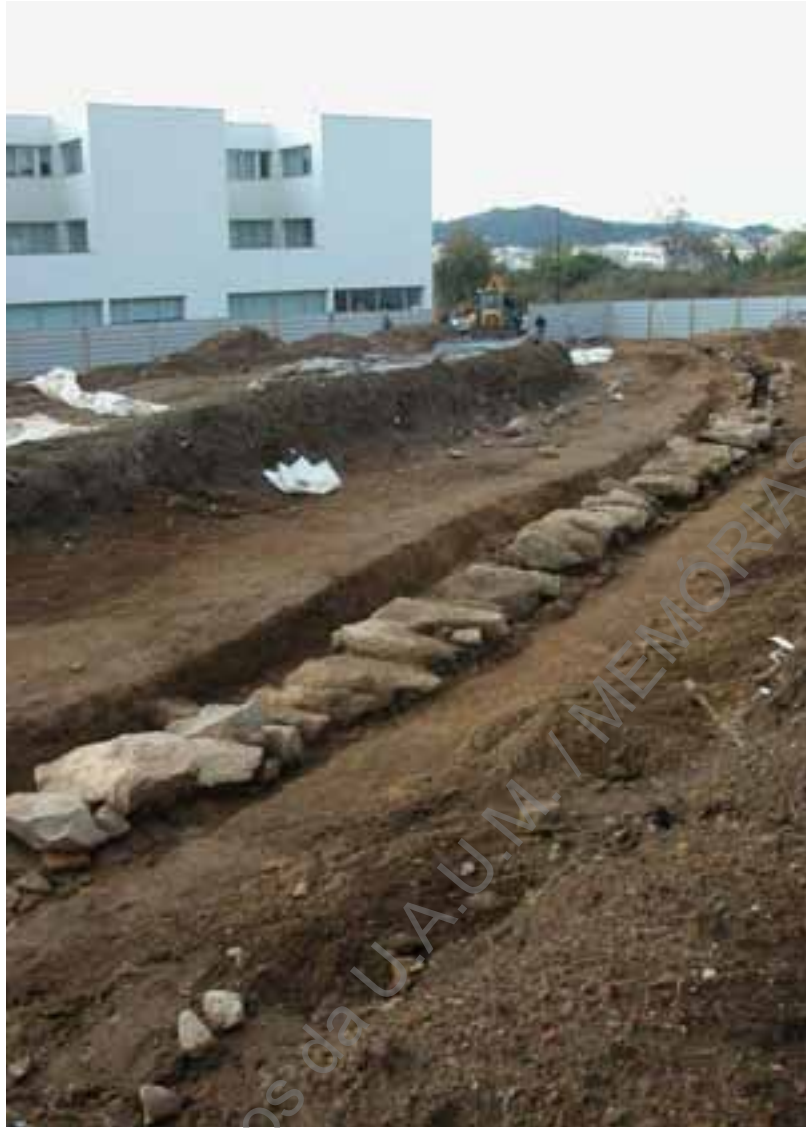
Foto 3 - Panorâmica do Tramo B (Norte – Sul).

O **tramo B** (Fig.8), representa o segmento intermédio da conduta que não vai ser removido, razão pela qual não foi escavado, tendo apenas sido desenhado em planta. Tem uma extensão aproximada de 22m, e curiosamente é o tramo que conserva o maior número de cápeas de cobertura.

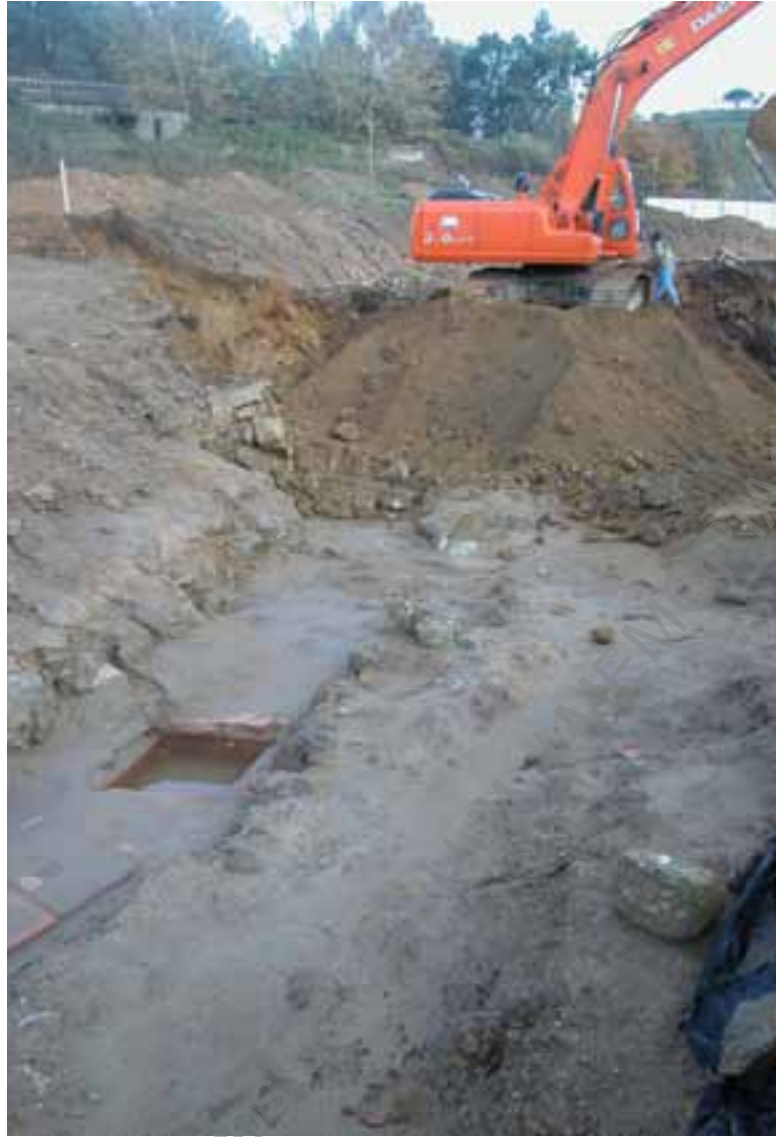
Foto 14- Destruição causada pela máquina retro-escavadora durante o fim-de-semana.

No dia 9 de Dezembro (Sábado), sob orientação do engenheiro afecto à empresa “San José, SA”, responsável pelas terraplanagens necessárias à construção, uma retro-escavadora provocou a destruição de aproximadamente 9m do lastro, num total de 33 tégulas (nº 40 à 72), arrastando ao mesmo tempo cerca de 40 blocos da referida fiada (Fig.7) e (Foto 14 e 15). A ocorrência atinge contornos de maior gravidade se atendermos ao facto de ter acontecido durante o fim-de-semana, período que não estava autorizada a realização de quaisquer trabalhos, pelo menos nas proximidades da ruína arqueológica.

Este lamentável acontecimento não deverá comprometer em demasia a pretensa montagem da estrutura no interior do edifício, porquanto foram recuperadas no aterro cerca de metade das pedras pertencentes ao alçado. As restantes em falta e as tégulas do lastro serão substituídas por outras, cuja utilização, em princípio, não deverá ser necessária.

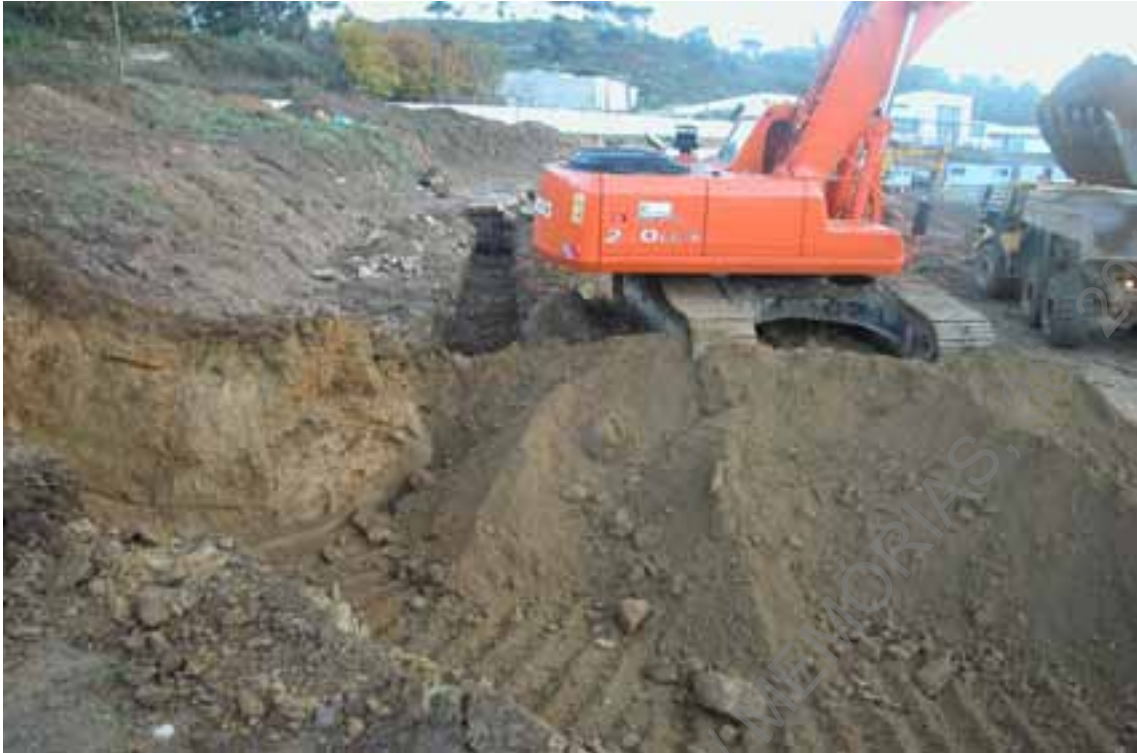
Foto 15- Destruição da canalização, panorâmica Sul – Norte.

De referir, que a desmontagem deste tramo esteve longe de atingir o sucesso desejado. Lamentavelmente, quando faltava apenas levantar o lastro da conduta e recolher as pedras numeradas da última fiada do alçado Sul, que já tinham sido levantadas, operação que não excedia 2h de trabalho, inexplicavelmente ocorreu algo de inusitado, que os mais cépticos não esperariam.

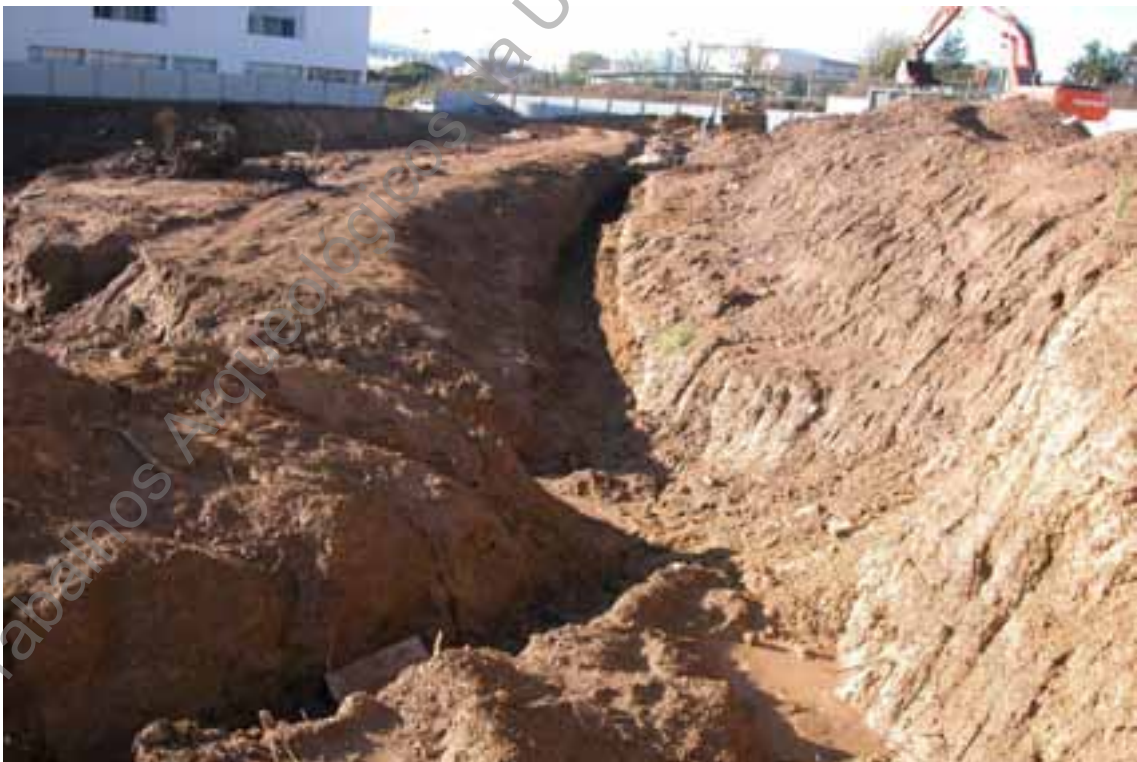
Foto 16- Vista do Tramo C (Norte-Sul), depois de se ter procedido à desmontagem.

O **tramo C** (Fig.9 e 10), relativo ao troço mais a Nordeste apresenta igualmente uma extensão aproximada de 22m. Todo ele foi minuciosamente registado e posteriormente desmontado com vista à sua futura reconstituição (Foto 16).

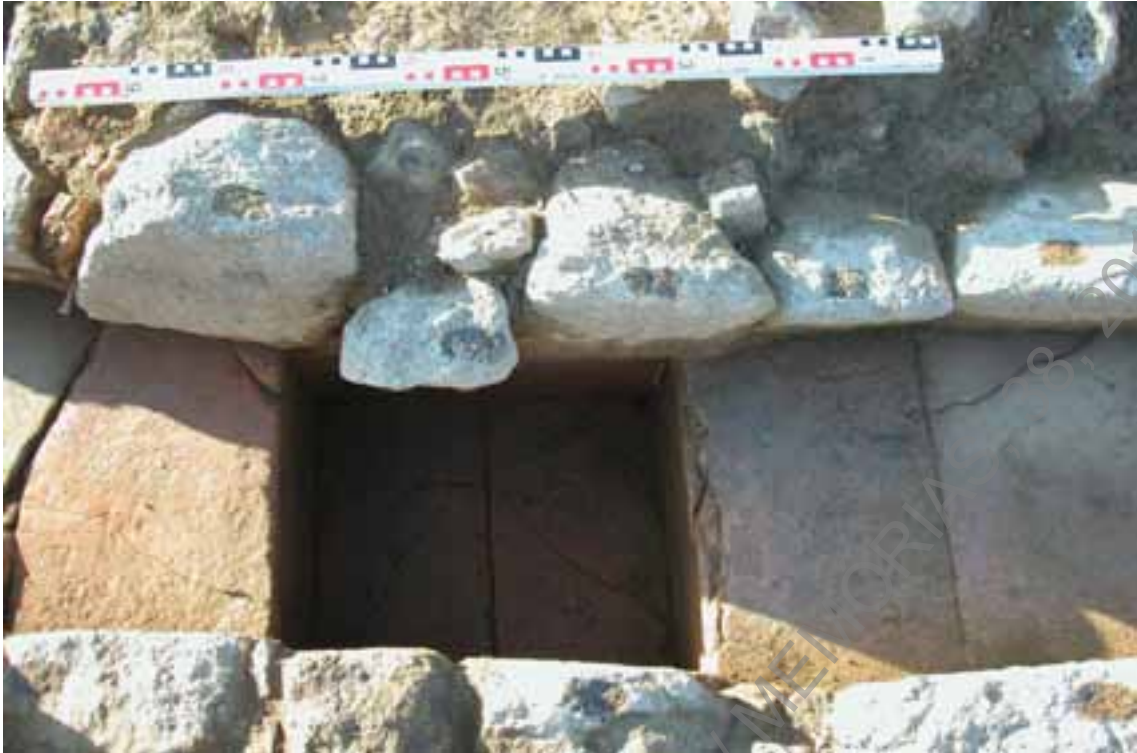
Foto 17- Pormenor de um dos aspectos construtivos da canalização: a caixa de água.

No lastro do tramo A, sensivelmente a 10,5m do seu limite Oeste, exactamente numa zona de ligeira inflexão para Sudoeste, assinala-se aquele que consideramos o pormenor técnico construtivo mais interessante do aqueduto. Trata-se de uma caixa construída em tijoleiras com 0.50m de comprimento por 0.40m de largura (a mesma da conduta) e 0,30m de profundidade (Foto 17), que funcionaria como caixa de depósito. Curiosamente, os 3.95m do lastro a Oeste da caixa, apresentam uma pendente Oeste/Este de aproximadamente 0.04m, contrária à pendente normal (Este/Oeste), o que facilitava a decantação das areias e partículas orgânicas que eram empurradas para a caixa receptora, garantindo assim uma melhor qualidade da água. Para assegurar a sua operacionalidade, é natural que estas caixas de depósito tivessem que ser limpas periodicamente, operação que deveria ser executada por um acesso através da cobertura. Apesar de termos identificado apenas uma caixa do género em toda a extensão ora escavada, é possível, que existam outros exemplares ao longo dos troços da conduta que ainda se conservam.

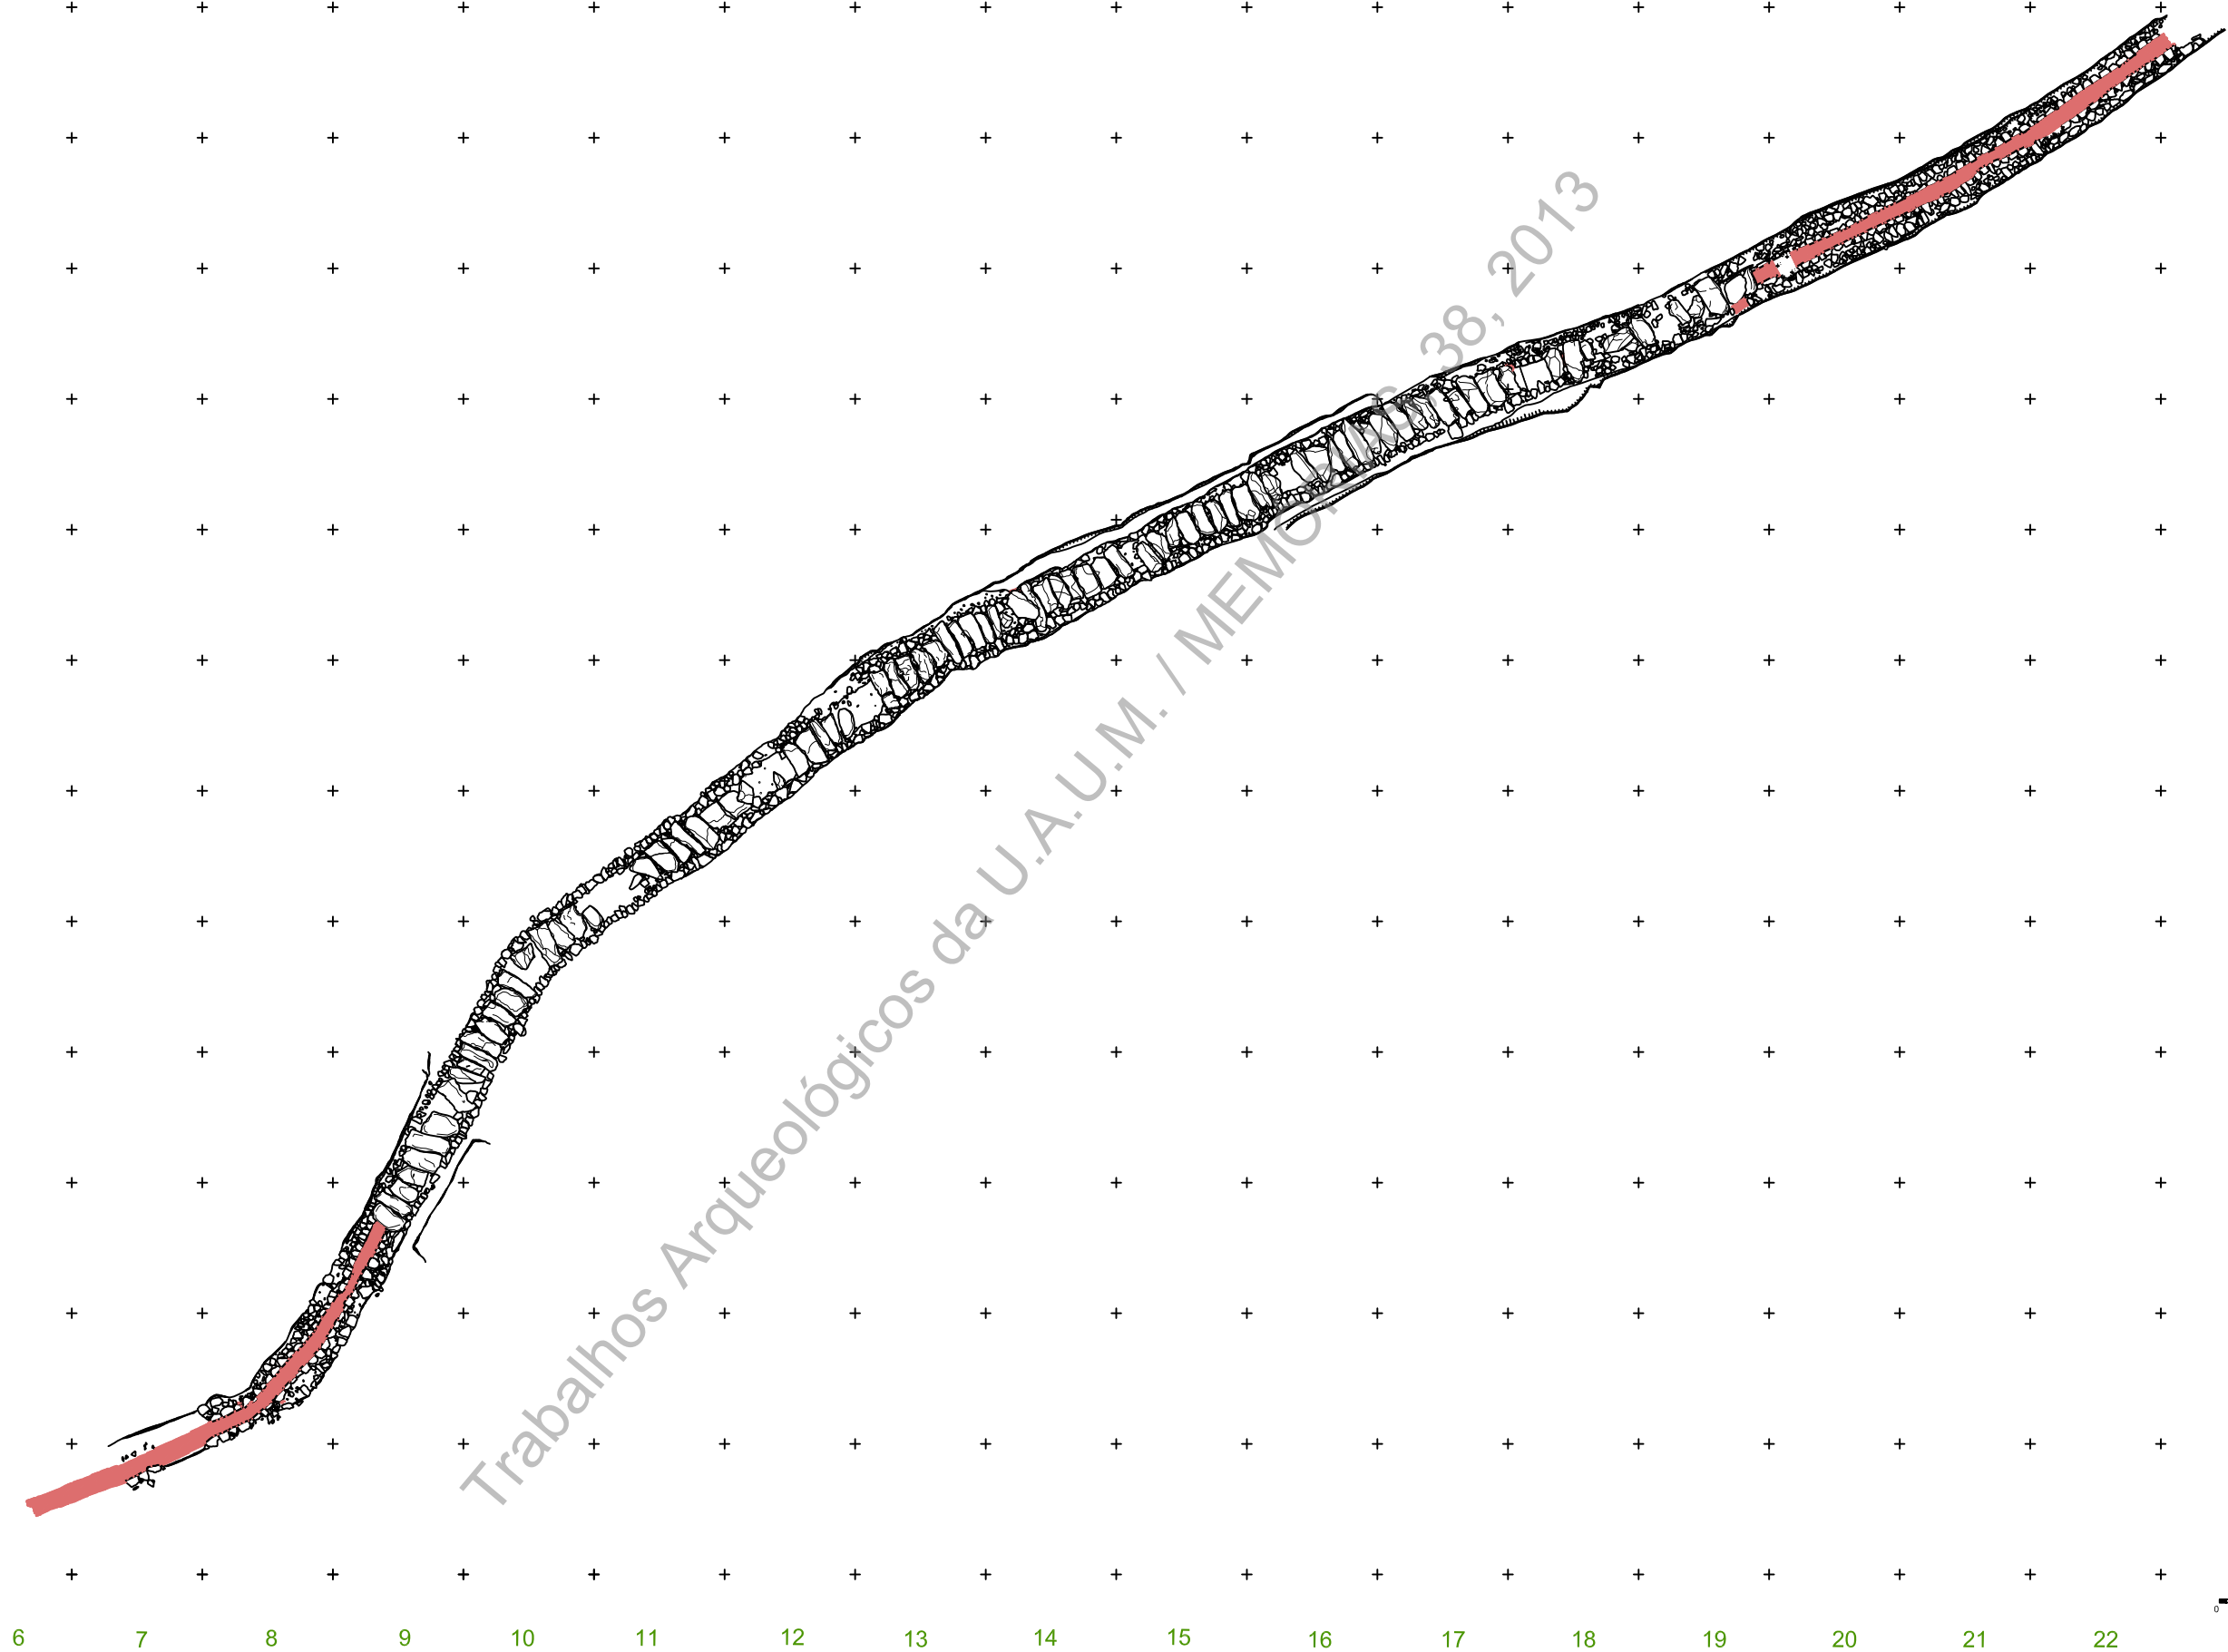
Esc. 1 : 100	Universidade do Minho - Gualtar	Unidade Arqueologia U.M.
21-12-2008	Maurício	Canalização - Levantamento F1al 1
		Figura 14

Pese embora o facto deste tipo de construções implantadas em grande parte do seu percurso em meio rural, como forma de garantir o abastecimento de água a núcleos populacionais mais ou menos distantes, não proporcionarem quantidades suficientes de cerâmica ou outros materiais que possibilitem uma datação fina, a avaliar pela qualidade do aparelho, pelas siglas estampadas em algumas tijoleiras do lastro bem como por alguns pormenores técnicos construtivos que evidencia, não será muito ousado afirmar que o troço de conduta com cerca de 91.5m de extensão posto a descoberto no Campus de Gualtar (Fig. 14 e 15) terá sido obra da engenharia romana.
