CARACTERIZAÇÃO DE PAREDES DE PEDRA DE JUNTA SECA A AÇÕES PARA FORA DO PLANO

CHARACTERIZATION OF DRY STONE WALLS TO OUT-OF-PLANE ACTIONS

This paper presents the experimental work for the characterization of the out-of-plane behavior of stone (granite) masonry walls. The wall has a U-shape and the bond in dry joint masonry. Based on test results the resistance and deformation capacity, crack pattern, collapse mechanism and hysteretic behavior are analyzed.

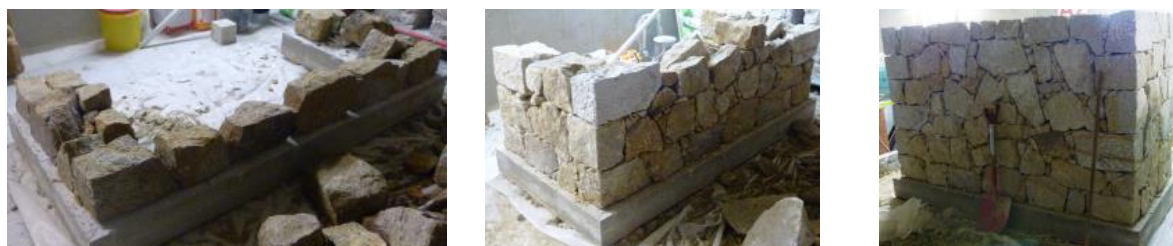
Fig. 3 – Fases de construção e aspeto final da parede de alvenaria de pedra

A construção da parede foi feita por um pedreiro, utilizando blocos de pedra de granito provenientes de uma pedreira localizada no Norte de Portugal. As paredes foram construídas sobre uma viga de fundação em betão armado com 20cm de espessura. O topo superior das paredes foi regularizado com uma argamassa de cal com 2cm de espessura.

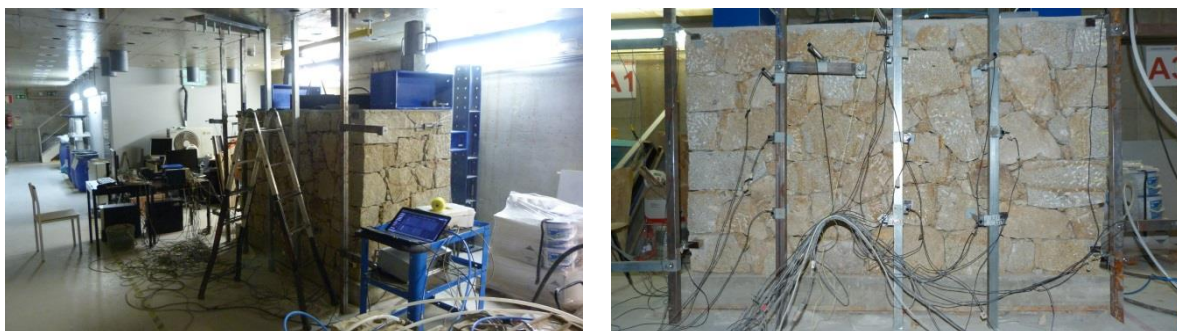
Fig. 6 – Setup do ensaio e posicionamento dos LVDTs

Neste posicionamento houve o cuidado de definir na medida do possível 3 alinhamentos verticais e três níveis horizontais perfazendo no total 9 pontos, tendo em atenção a monitorização das paredes travadoras com o objetivo de medir deslocamento globais da parede e não apenas possíveis deslocamentos do pano exterior. Adicionalmente, foram medidos os deslocamentos na base e topo da parede frontal no alinhamento das paredes transversais para monitorizar possíveis destacamentos da parede frontal. Os LVDTs foram fixados a perfis tubulares colocados entre os pavimentos do laboratório, ver Fig. 6.

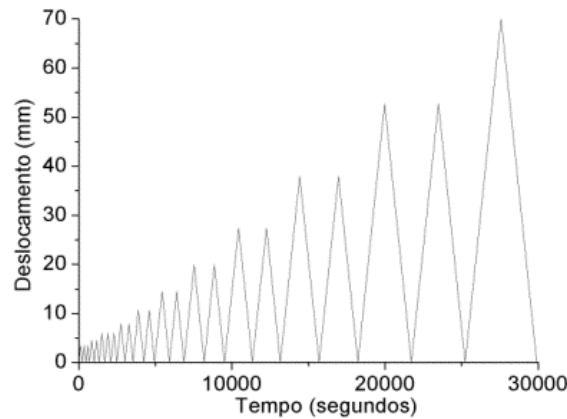
Fig. 7 – Lei de carregamento

A lei de carregamento foi definida através da definição de uma lei de deslocamento no transdutor de deslocamento de controlo de acordo com o diagrama indicado na Fig. 7. Neste sentido, foram aplicados três ciclos iniciais de 3.5mm para analisar o comportamento linear elástico e posteriormente foram definidos ciclos de carregamento com incrementos de 1.4 relativamente ao valor do carregamento anterior. O deslocamento horizontal máximo aplicado foi de 70mm (Fig. 7). A execução do ensaio para fora do plano foi feita através de um software LabView, que controla a pressão e a descompressão do airbag em função da

lei de deslocamentos no LVDT de controlo. O nível de pressão do airbag foi monitorizado através de sensores de pressão.

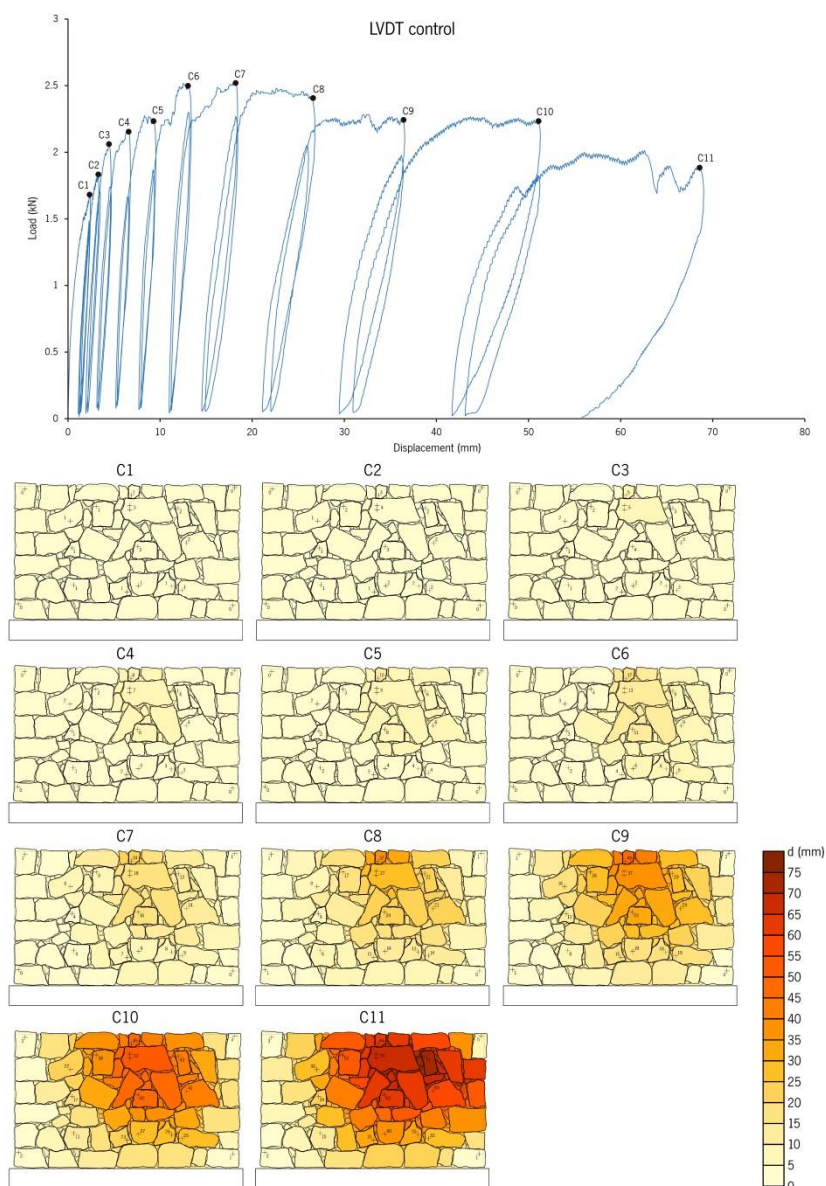
Fig. 8 – Diagrama força-deslocamento e evolução da deformação da parede

O diagrama força-deslocamento apresentado na **Error! Reference source not found.** demonstra que a parede apresenta uma resistência relativamente reduzida mas uma capacidade de deformação razoável (aproximadamente 70mm). Devido à deformação considerável da parede e abertura do cunhal direito, decidiu-se terminar o ensaio para este nível de deslocamento. O drift lateral correspondente a este deslocamento é de aproximadamente 5.1%. O drift correspondente ao regime elástico foi de 0.6% em regime elástico (até ao aparecimento da primeira fenda). A parede apresenta deformações plásticas crescentes, uma vez que apenas uma pequena percentagem de deformação é recuperada durante a descarga. Este padrão de deformação indica que o deslocamento da parede se desenvolve por deslizamento das pedras, que cresce sucessivamente, e que se deve à ausência de argamassa na ligação das pedras. Este fator justifica também uma acentuada não linearidade no regime de pré-pico até à força máxima de 2.5kN. Verifica-se ainda que a parede apresenta uma degradação de rigidez desde o início do carregamento, sendo mais evidente após a carga máxima, o que deverá estar relacionada com o maior nível de dano que se desenvolve na parede, como se mostra na Fig. 8. A reduzida resistência da parede para ações fora do plano demonstra a sua vulnerabilidade para este tipo de ação. Para além da parede ser de junta seca, e por isso se esperar valores reduzidos de resistência, verifica-se que não existe sobreposição das pedras de cada um dos panos da parede, sendo a

ligação entre ambos feita através das pedras travadoras. Adicionalmente, verifica-se que o deficiente travamento no cunhal direito acaba por condicionar a deformação da parede, como se pode verificar através da evolução sequencial da deformação da parede apresentada na Fig. 8. De facto, a deformação da parede é condicionada pelas condições de fronteira (bordo livre superior) e pelas ligações às paredes transversais (ligação direita deficiente).
