III SIMPÓSIO DE PESQUISA EM GEOGRAFIA
Universidade do Minho
4 de novembro de 2016 – Guimarães, Portugal

METODOLOGIAS PARA A CARATERIZAÇÃO E ANÁLISE HIDROMORFOLÓGICA DOS CURSOS DE ÁGUA DO MUNICÍPIO DE GUIMARÃES¹

Na sequência de uma solicitação que nos foi dirigida por parte da Câmara Municipal de Guimarães, procedemos à elaboração de um estudo sobre a rede hidrográfica existente no território do município, contemplando a sua caraterização física, levantamento de informação toponímica e produção e atualização da informação geográfica digital correspondente.

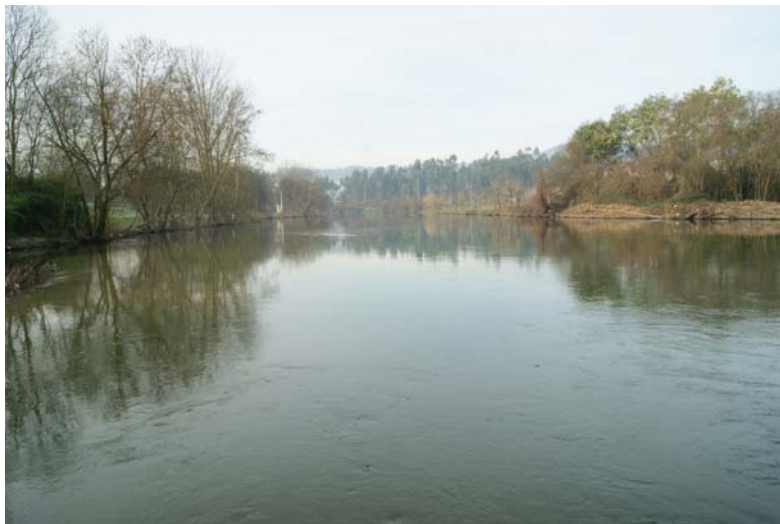
ora com uma cobertura herbácea ou arbustiva, especialmente quando na presença de campos de cultivo agrícola (fot. 1).

Fotografia 1. Margens do rio Ave, junto à vila das Taipas.

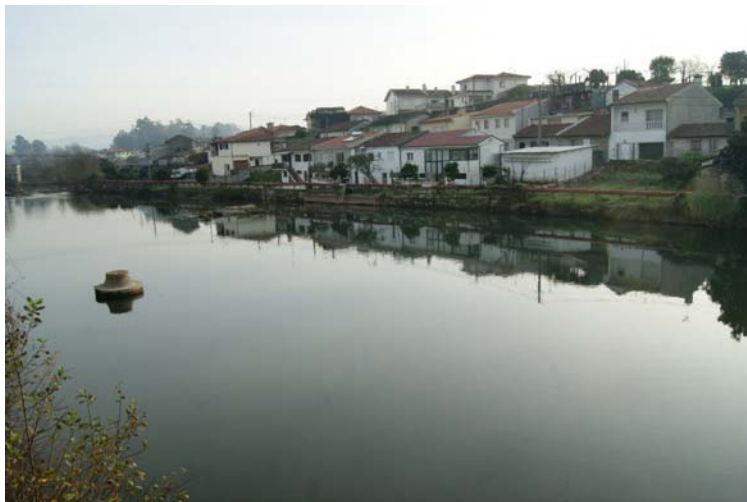
Para além destas, identificámos no rio Ave cerca de 11,2% das margens alteradas por ação antrópica. Estas alterações correspondem a muros de pedra (essencialmente de granito, substrato

predominantemente presente na área analisada) ou em cimento, utilizadas para a proteção das margens de campos agrícolas ou de instalações fabris e habitacionais (fot. 2).

Fotografia 2. Ocupação antrópica intensa das margens do rio Ave, junto a Campelos.

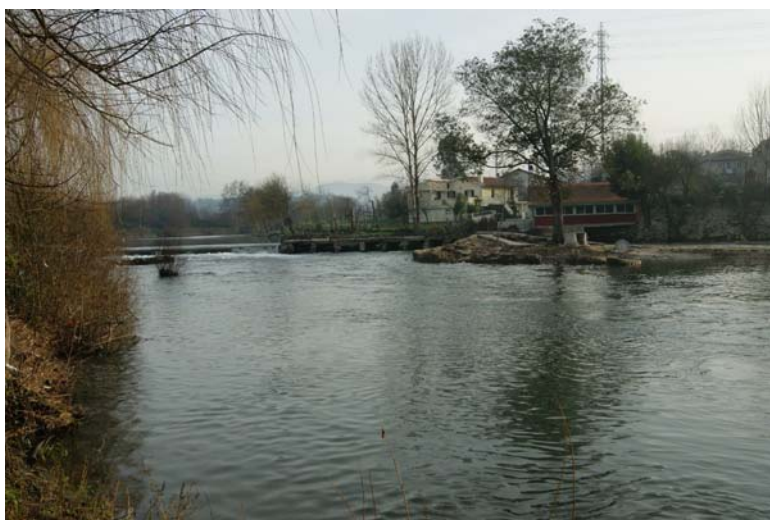
- uma barragem, a Barragem de Travassos localizada no limite nordeste do município;
- 27 diques/açudes, distribuídos ao longo do curso de água, com dimensões variáveis e diferente grau de interferência na dinâmica fluvial (fot. 3). Estas infraestruturas podem ser simples, de pedra, ou mais complexos. Trata-se de estruturas de derivação de água para várias utilizações, construídas no leito dos cursos de água, em que o regolfo estabelecido não ultrapassa as suas margens normais (Costa, 2008). Estes dois tipos de estruturas hidráulicas (barragens e açudes), gerando planos de água artificiais a montante, vão obrigar à construção de obras de derivação ou de adução, que se destinam a levar a água desde onde é captada até ao sítio onde virá a ser utilizada. As condições particulares do rio Ave, com vinte e sete represas e uma albufeira, numa extensão de 31,5 quilómetros, provocam um regime alterado e dinâmico, essencialmente até à confluência com o Vizela. A escala local destes numerosos aproveitamentos, associada à reduzida altura das quedas de águas, favorece a hidrodinâmica fluvial, provocada pelo aumento do declive no talvegue e consequentemente da velocidade das correntes e da sua atividade;

Fotografia 3. Dique no rio Ave, junto ao lugar de Ponte Nova.

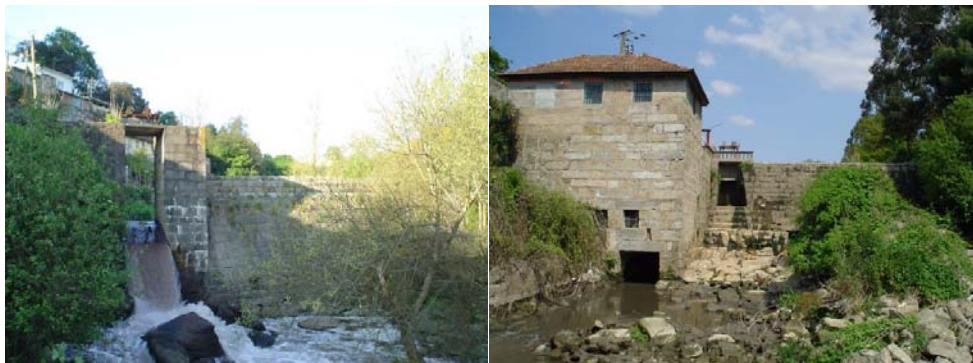
Todo o troço principal do rio Selho é atravessado por 42 pontes (ver fig. 2). Dependendo do seu tipo de construção, habitualmente não constituem um fator de perturbação à dinâmica fluvial, mas em algumas pontes, principalmente de construção mais antiga sem preocupação com a interação com o rio, podem encontrar-se aspetos relevantes, tais como a largura e/ou configuração dos pilares construídos sobre o leito do rio, que irão dificultar o escoamento fluvial e provocar algum congestionamento em situações de registo de caudais superiores aos mais comuns. No rio em causa a maior parte das pontes existentes pouco interfere no escoamento fluvial, uma vez que muitas delas não possuem pilares assentes no leito do rio, e quase todas as que os possuem são de tal forma estreitos e de pequena envergadura que não se podem considerar como significativos para a dinâmica fluvial. Os casos com importante interferência na dinâmica fluvial são os das pontes romanas. Estas, de construção em pedra, possuem normalmente pilares largos, capazes de provocar um efeito regressivo das águas, e arcos relativamente pequenos para uma resposta eficaz a condições meteorológicas extremas, embora em condições normais não sejam objeto de preocupação relativamente à dinâmica fluvial. Outros tipos de infraestruturas transversais ao rio são os diques (ver fig. 2). Em todo o curso principal do Rio Selho podemos encontrar 12 diques simples, que são como um muro transversal ao rio que tem a simples função de desviar a água para sistemas que aproveitem a sua energia hidráulica (principalmente moinhos), temos 6 diques com comporta, que usam a energia hidráulica apenas quando é desejado, sendo esta utilização para produção de energia elétrica, tal como acontecia com o dique da Central Eléctrica da Empresa Industrial de Pevidém (fot. 4), desativada desde 1989, e em diques que alimentavam vários moinhos, ou como ainda acontece com o dique do Aproveitamento Hidroeléctrico do

Carvalho do Moinho (fot. 5) ou em Caneiros, numa empresa de curtumes. Todos os tipos de diques oferecem resistência ao transporte de sedimentos, retendo-os na sua grande parte, pelo que irão preencher o leito do rio, fazendo com que a drenagem seja dificultada e com que o caudal do rio sofra levantamentos locais.

Fotografia 4. Dique da Central Elétrica da Empresa Industrial de Pevidém.
Fotografia 5. Aproveitamento hidroelétrico do Carvalho do Moinho e dique adjacente.

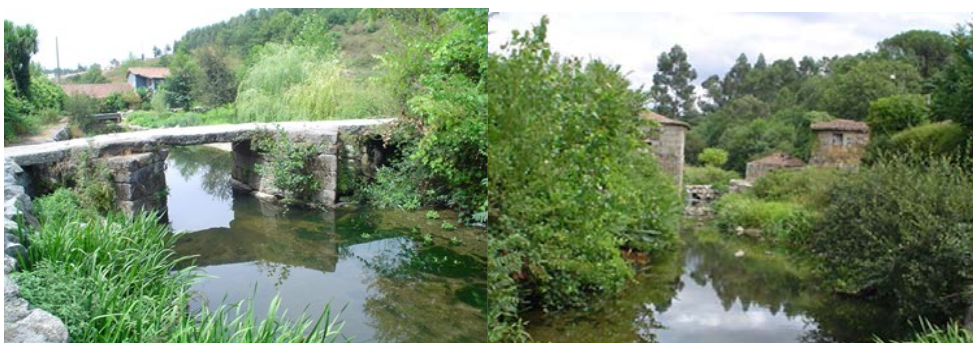
No troço principal do Rio Selho temos alguns estrangulamentos que se referem em seguida, da confluência para montante. Em Campo de Agra encontra-se a fábrica têxtil que foi construída por cima do rio, tendo-se procedido então à canalização do curso que viu a sua capacidade de escoamento reduzida para um canal com menos de 3 metros de largura e aproximadamente 1,5 metros de altura, cuja capacidade, é facilmente ultrapassada em condições meteorológicas extremas. Já a montante do lugar de Selho existe uma ponte de pedra, de construção antiga, que possui uns pilares muito largos que, embora pontiagudos para dividir e assim facilitar a passagem da água pelos mesmos, reduzem para metade a largura disponível para drenagem nesse local (fot. 6). Cerca de 80 metros a montante desta ponte, mais precisamente junto da propriedade denominada de Casa Nova, existe um conjunto de moinhos com habitações adjacentes constituído por duas construções que se localizam nas duas margens do rio, deixando um curto espaço de escassos metros entre as mesmas, condicionando assim o escoamento fluvial no local (fot. 7).

Fotografia 6. Ponte de pedra a montante do lugar de Selho.
Fotografia 7. Construções que estrangulam o curso de água.

Este é sem dúvida o estrangulamento que mais perturba o escoamento fluvial. A fábrica de curtumes que se localiza em Caneiros (a sua parte mais antiga que se encontra inativa) também provoca um estrangulamento no curso de água, uma vez que esta foi construída nas duas margens do rio, condicionando assim ainda mais a dinâmica fluvial que já é condicionada pelo dique existente no limite montante da fábrica e pela ponte que faz a ligação entre as duas margens, dando acesso às duas partes da fábrica (fot. 8). Para além destes casos referidos, existe ainda um estrangulamento em S. Torcato, junto à serração de madeira referida anteriormente, resultante da canalização do rio, mas como neste local o caudal é baixo não há grandes problemas a nível hidrológico a referir.

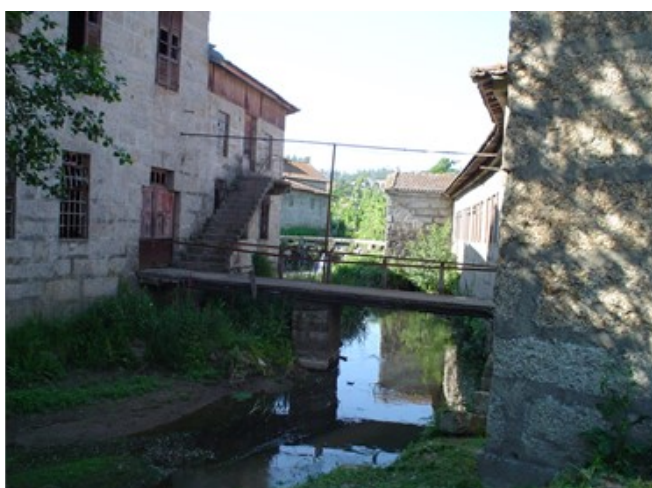
Fotografia 8. Vista parcial da fábrica de cortumes de Caneiros, ponte e dique (ao fundo).

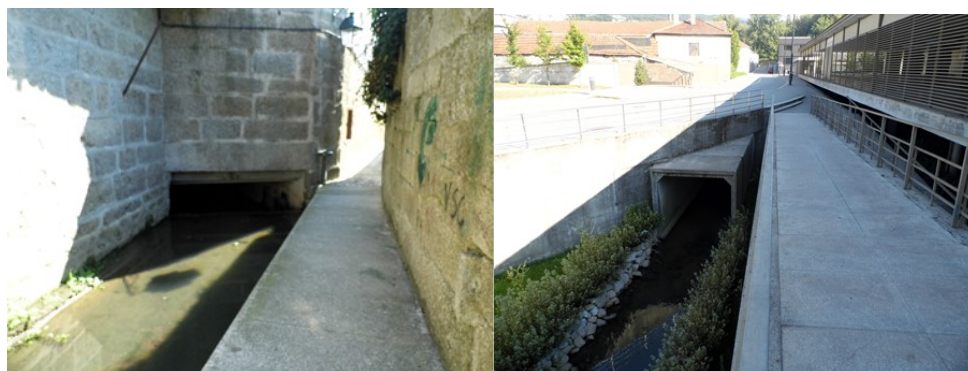
Consequentemente, a extensão de linhas de água canalizadas ou com muros aumenta significativamente, quando comparadas com o rio Ave ou Selho. Assim, na ribeira de Couros identificámos 21,9% das linhas de água canalizadas, ou pela existência de manilhas (frequentemente associadas a vias de comunicação que cruzam os cursos de água) ou pela construção de edifícios ou outras infraestruturas (fot. 9 e 10).

Fotografias 9 e 10. Ribeira de Couros canalizado na passagem pela malha urbana de Guimarães.

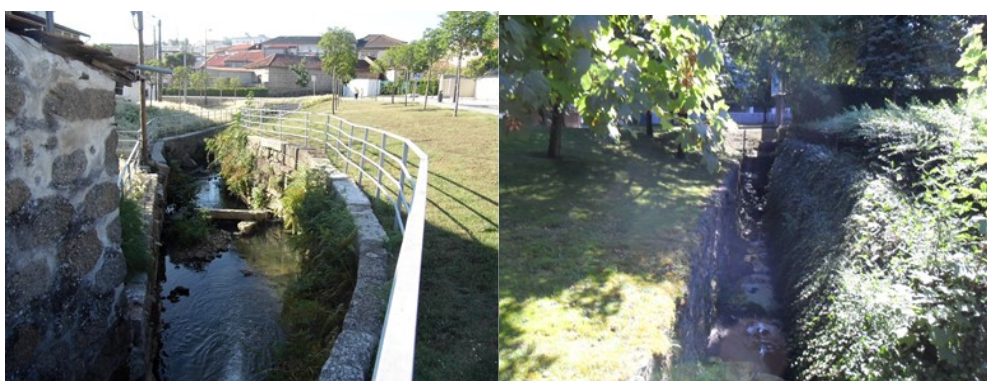
No que diz respeito a margens com muros (de granito ou de cimento), correspondem a cerca de 12,5% das margens analisadas (fot. 11 e 12).

Fotografias 11 e 12. Margens com muros na ribeira de Couros.

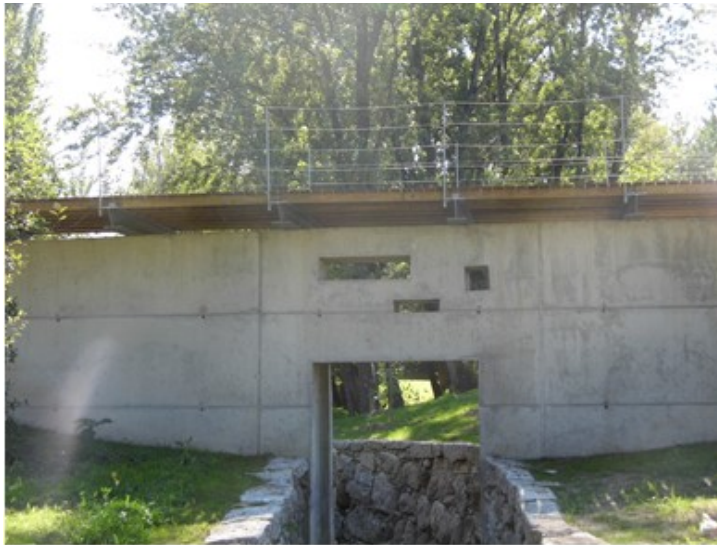
São vários os exemplos que podemos apresentar, sendo que na sua maioria não revelam uma interferência significativa na dinâmica hidrológica. Alguns casos, no entanto, devem merecer uma atenção especial, pelo facto de poderem funcionar como um obstáculo à progressão da água em caso de cheia, propiciando a ocorrência de inundação a montante (fot. 13).

Fotografia 13. Ponte na ribeira de Couros.

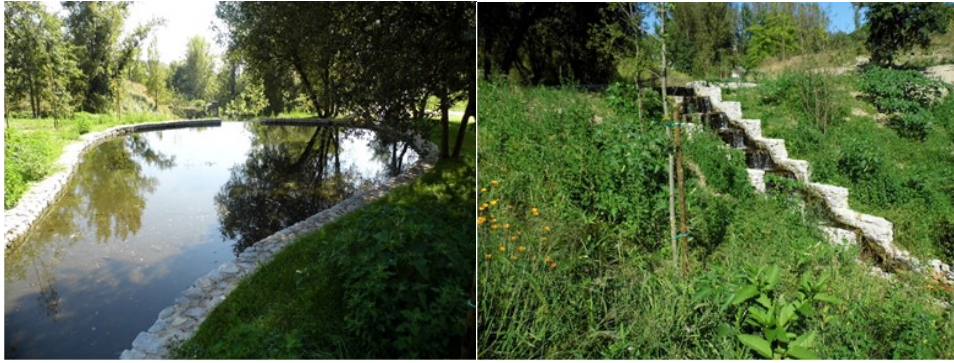
No intuito de resolver problemas relacionados com a ocorrência frequente de inundações na área urbana, a autarquia implementou medidas de minimização desses fenómenos, que consistiram na criação de lagos artificiais a montante, no Parque da Cidade, por forma a absorver os caudais e minimizar os picos de cheia em situações extremas. É neste setor que encontramos essas medidas estruturais (fot. 14 e 15).

Fotografia 14. Espelho de água artificial na ribeira de Couros (Parque da Cidade)

Fotografia 15. Escadaria na ribeira de Couros (Parque da Cidade).
