Estratégia de Requalificação da Vila de Brito.  
- O Abandono como uma Oportunidade  
de Projeto

Dissertação de Mestrado  
Ciclo de Estudos Integrados Conducentes ao  
Grau de Mestre em Arquitectura  
Área de Construção e Tecnologia

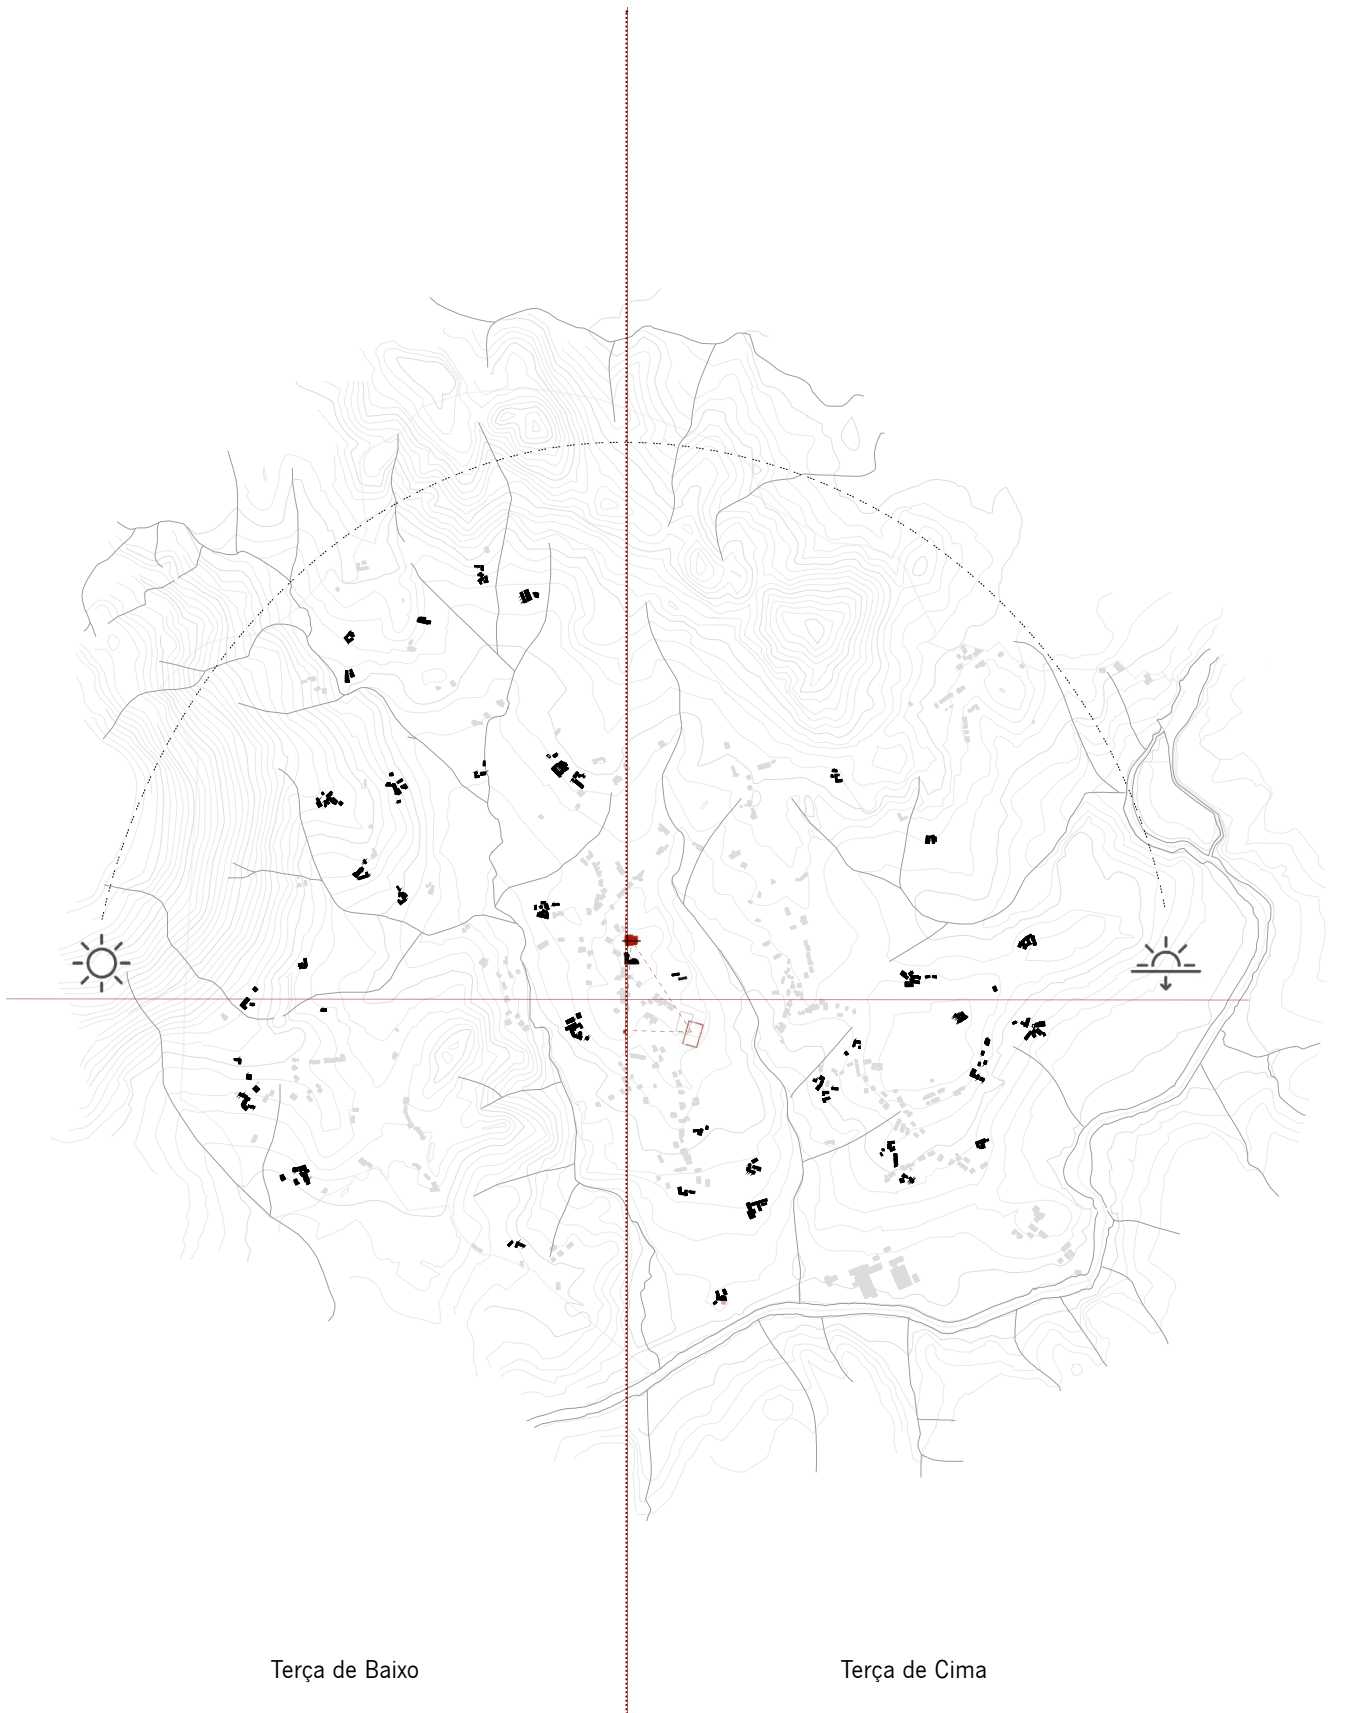
Fig.31\_Esquema de ocupação e organização das quintas

Cada família que habitava as “casas de caseiro” das quintas da freguesia, fazia uma oferenda, que incluía uma pequena parte da sua colheita, para um cortejo realizado na vila, que acabava no largo da igreja. Aí era feito um leilão e o dinheiro arrecadado era dedicado à realização das festas da paróquia. Contudo, como a freguesia tinha muitas quintas, eram realizados dois cortejos em dias diferentes. Estes foram definidos a partir do ponto central. A vila passou a estar “dividida” em duas partes, a terça de baixo, que incluía as quintas para a frente da igreja e a terça de cima, que incluía as que ficavam nas costas.

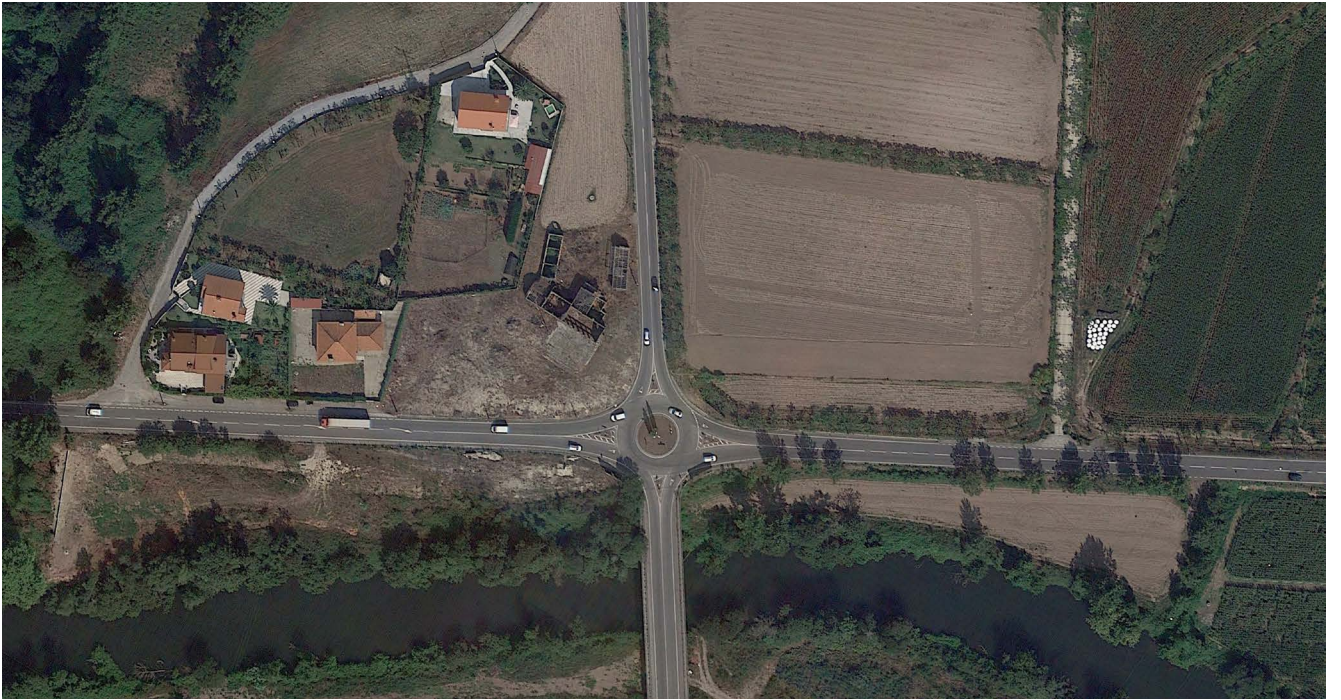
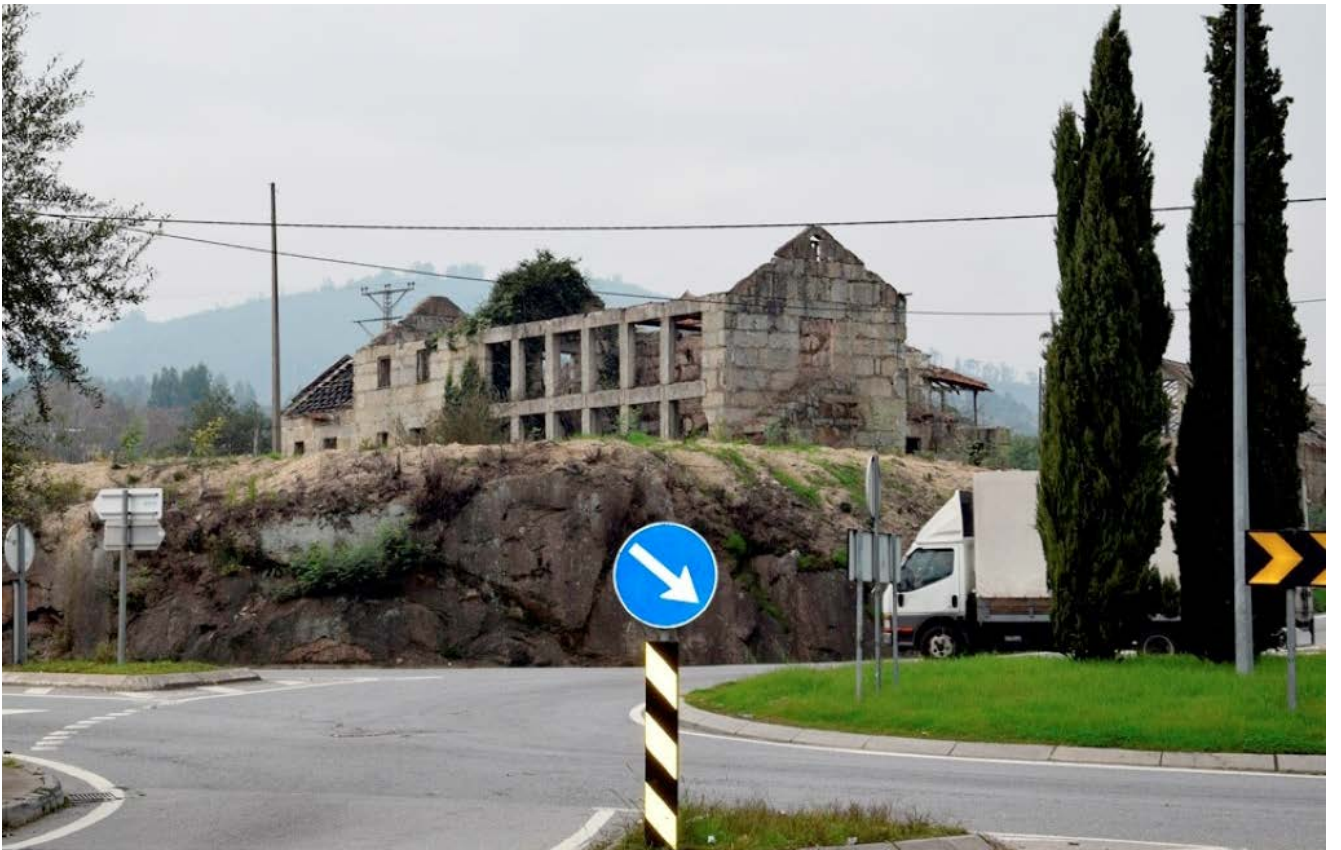
Fig.47 e 48\_A ruína da Quinta do Ribeiro

A saída do caseiro da quinta senhorial da vila, fez com que a área da mesma fosse sendo vendida e cedida para a construção de casas. A sua localização não permitiu que sobrevivesse à transformação da vila. A que outrora era das quintas mais importantes da zona, passou a ser a “**ruína da rotunda**”.

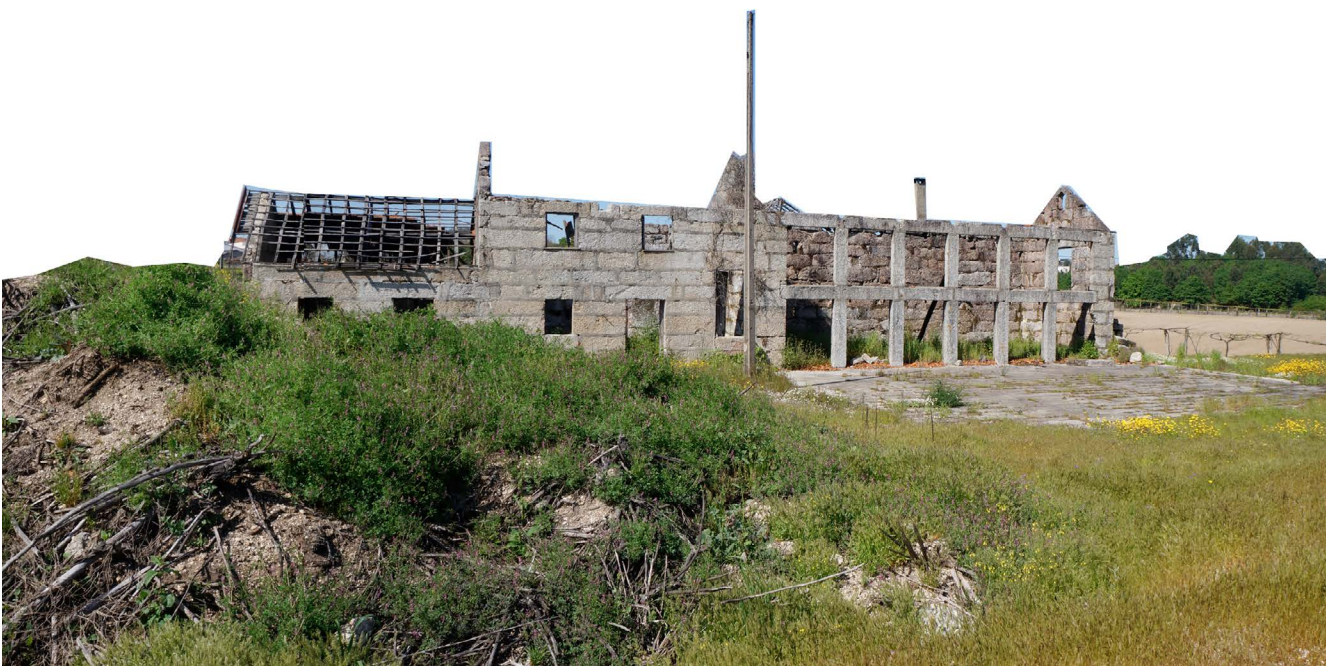
Fig.67\_Alçado sul da ruína

As casas de caseiro do Ribeiro, estão em ruína há cerca de 25 anos. A saída dos caseiros, deixou a quinta à sua mercê, sem manutenção. O colapso da cobertura fez com que a água se infiltra-se e degrada-se toda a madeira do seu interior, desde estrutura a acabamentos. A vegetação começou a envolver a casa, criando organismos no seu interior.

Atualmente, após um longo processo de degradação, as casas estão efetivamente em ruína, sendo possível reconhecer toda a estrutura perimetral.

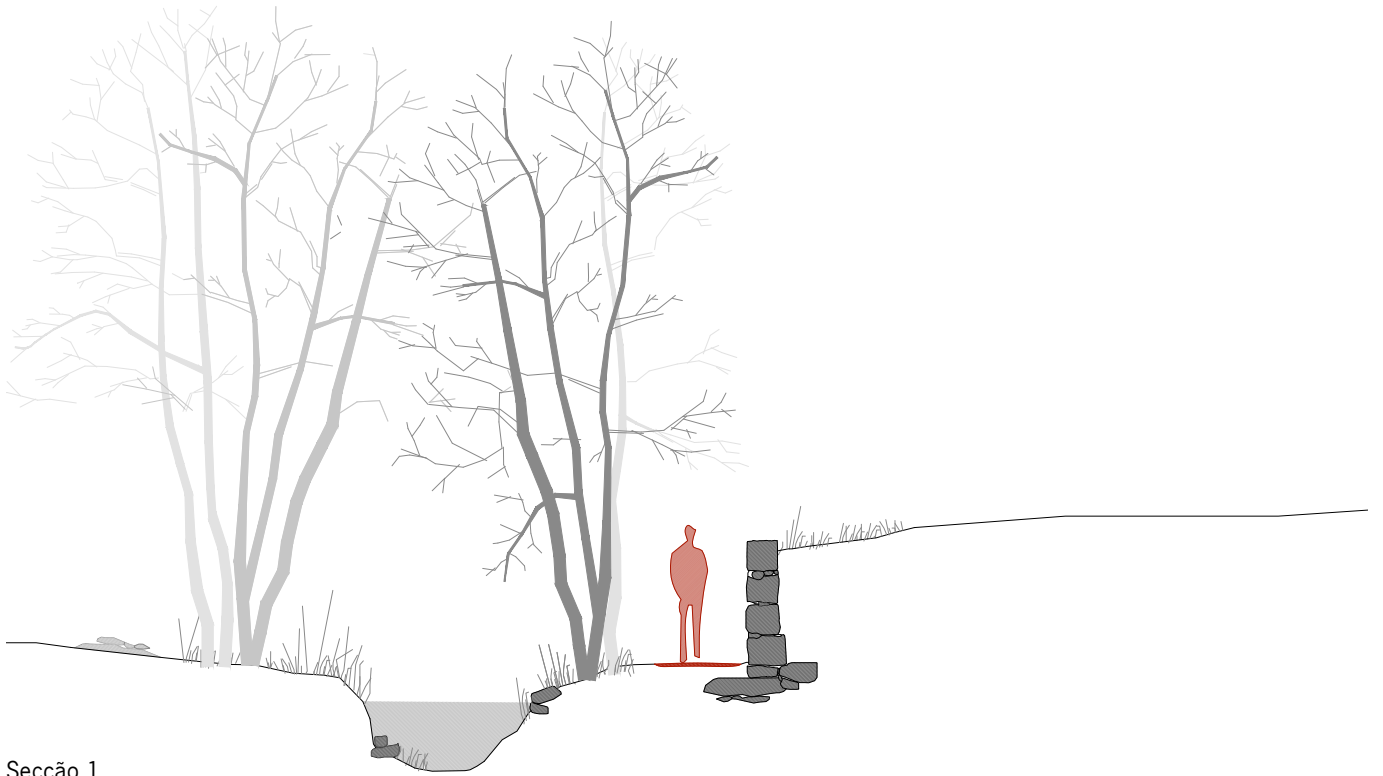
Fig.86\_Secções da 1ª parte do percurso - estrutura de madeira, esc. 1:100

Secção 1

Secção 2

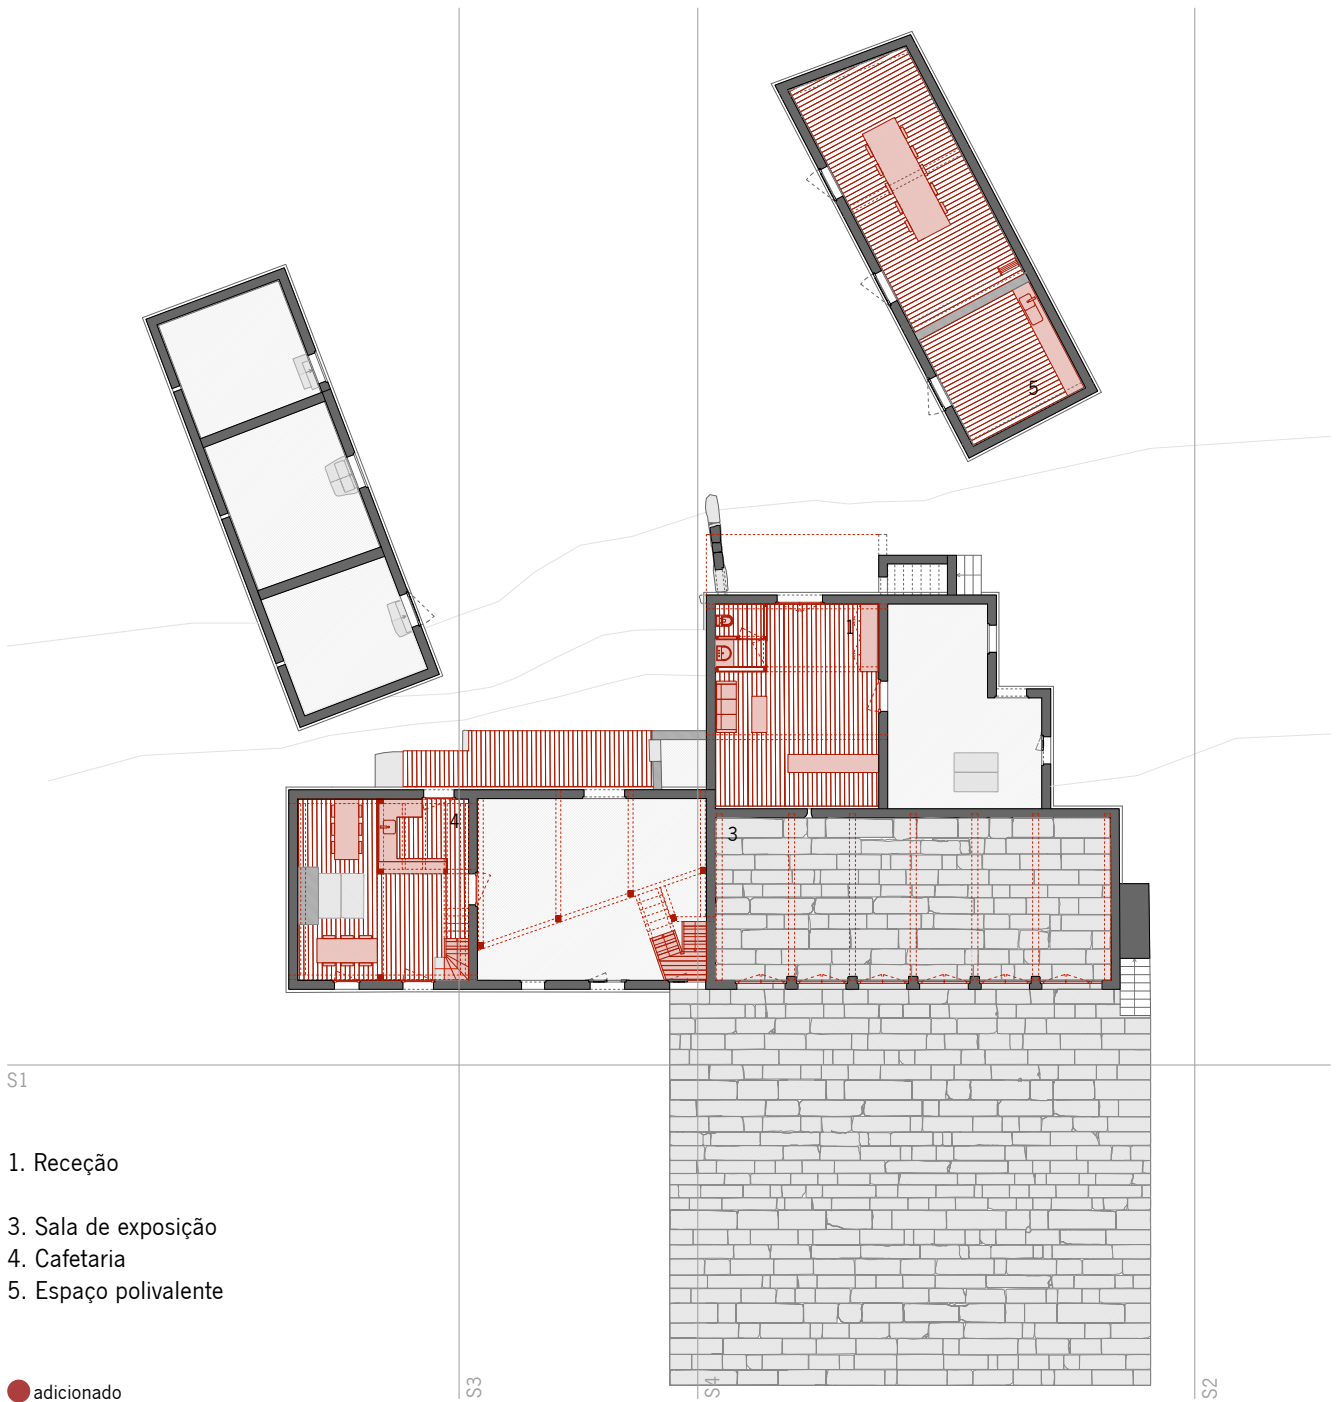
Fig.96\_Planta inferior do centro, esc. 1:250

Após uma recolha dos materiais degradados e das paredes anexadas posteriormente, a ruína é adaptada a funções museológicas, preservando a construção na sua simplicidade.
