REHABEND 2014

PATOLOGÍA DE LA CONSTRUCCIÓN, TECNOLOGÍA DE LA REHABILITACIÓN Y GESTIÓN DEL PATRIMONIO

Santander (España), 1-4 Abril 2014

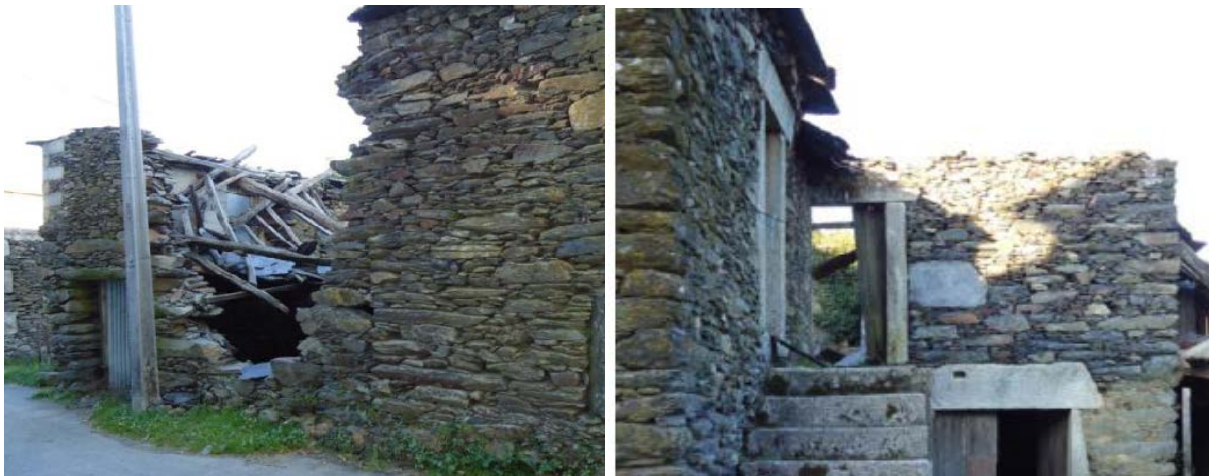
O facto de grande parte da construção tradicional de xisto desta região se encontrarem mau estado de conservação ou em ruína (Figura 1) é também um sinal alarmante e que exige medidas de intervenção urgentes que permitam reverter esta situação. Para o efeito, a definição de processos de manutenção e de reabilitação dos edifícios de pedra de xisto antigos poderá constituir uma via de salvaguarda deste património construído. Qualquer intervenção de reabilitação implica o conhecimento prévio do edifício a ser intervencionado para que as técnicas a utilizar sejam definidas de forma criteriosa.

a) Exemplo 1

b) Exemplo 2

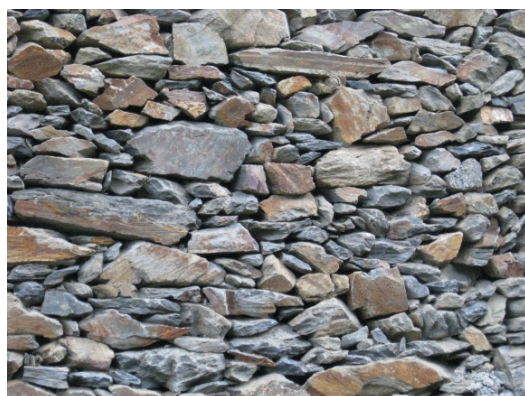
a) Alçado frontal de uma parede

b) Secção transversal de uma parede

Legenda: I – “miolo”; II – pano interior; III – pano exterior

Os detalhes construtivos predominantes das paredes de alvenaria de pedra de xisto caracterizam-se por ser pedras aplicadas preferencialmente com os estratos orientados na horizontal (pedras deitadas), pedras que apresentam forma e dimensões irregulares e que são assentes em junta seca ou com recurso a argamassa de assentamento terrosa. A Figura 3.a mostra uma parede exterior em alvenaria de pedra de xisto e a Figura 3.b mostra a secção transversal de uma parede de alvenaria de pedra de xisto, complementando a descrição anterior.

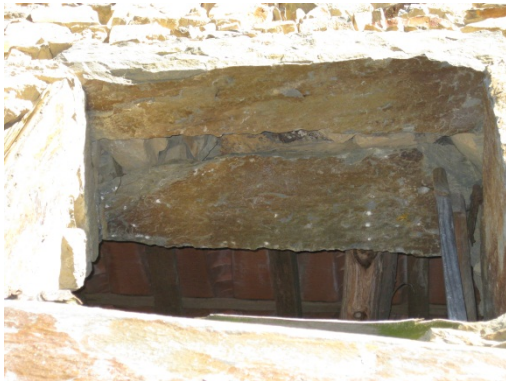
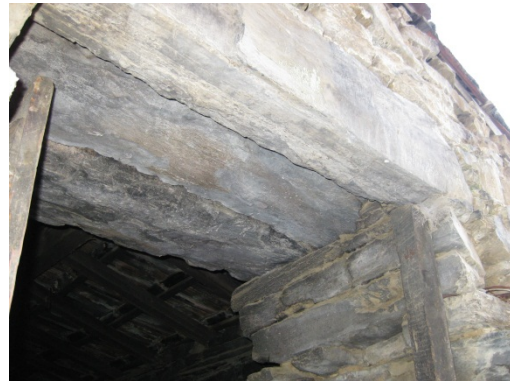
a) Dois elementos

b) Três elementos

Figura 7: Exemplos de soluções construtivas de padieira

Tal como foi referido anteriormente, o elemento estrutural horizontal (tipo viga) que materializa a padieira de uma abertura poderá ser materializado por mais do que um elemento. De acordo com os dados recolhidos neste trabalho de investigação, padieiras constituídas por múltiplos elementos parece ser uma solução tradicional, Figura 7. Este detalhe construtivo poderá ser justificado pelo facto das paredes possuírem uma espessura expressiva.

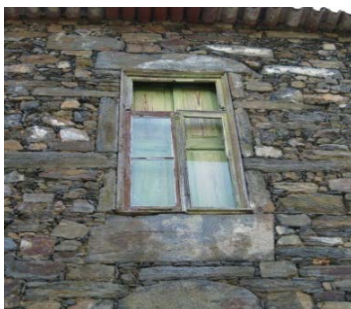
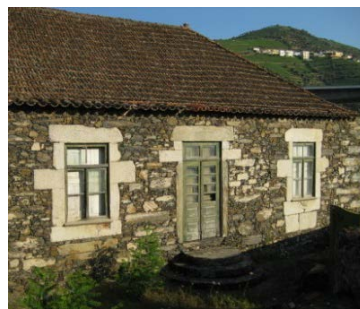
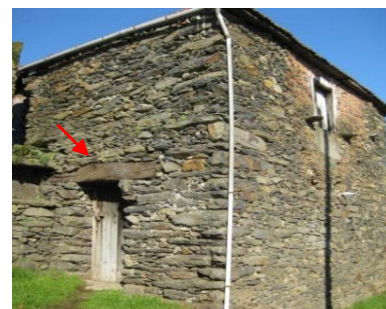
a) Xisto

b) Granito

c) Madeira

Figura 8: Materiais aplicados na construção de elementos de padieira, de ombreira e de peitoril

Convém também frisar que os elementos constituintes das padieiras são geralmente em pedra de xisto, verificando-se em 97,1% das 175 aberturas estudadas. Elementos de padieira em pedra de granito e em madeira maciça são também uma alternativa. Contudo, estas soluções correspondam a soluções menos frequentes (2,3% e 0,6% das aberturas estudadas, respectivamente). No caso das ombreiras, apurou-se que os principais materiais utilizados são a pedra de xisto (94,9% das 175 aberturas de vão) e a pedra de granito (5,1% das 175 aberturas de vão), sendo esta última também um material abundante nas proximidades do local em análise. O mesmo cenário ocorre no caso dos peitoris. Das 96 aberturas de vão estudadas, 97,7% apresentam peitoris concebidos em pedra de xisto. Nos restantes casos (2,3%) a pedra de granito foi aplicada na construção dos peitoris. De forma a complementar esta informação, a Figura 8 apresenta três edifícios antigos de xisto nos quais é visível a aplicação dos diferentes materiais identificados anteriormente na construção de elementos de padieira, de ombreira e de peitoril.
