Avaliação da constituição de elementos estruturais através do Radar de Prospeção Geotécnica

Francisco Fernandes¹, Paulo B. Lourenço², Luigi Zanzi³

Neste artigo, é apresentado como caso de estudo a investigação realizada na Igreja do Mosteiro dos Jerónimos, para avaliação da geometria e constituição interna de elementos estruturais. O Mosteiro dos Jerónimos é um dos monumentos mais

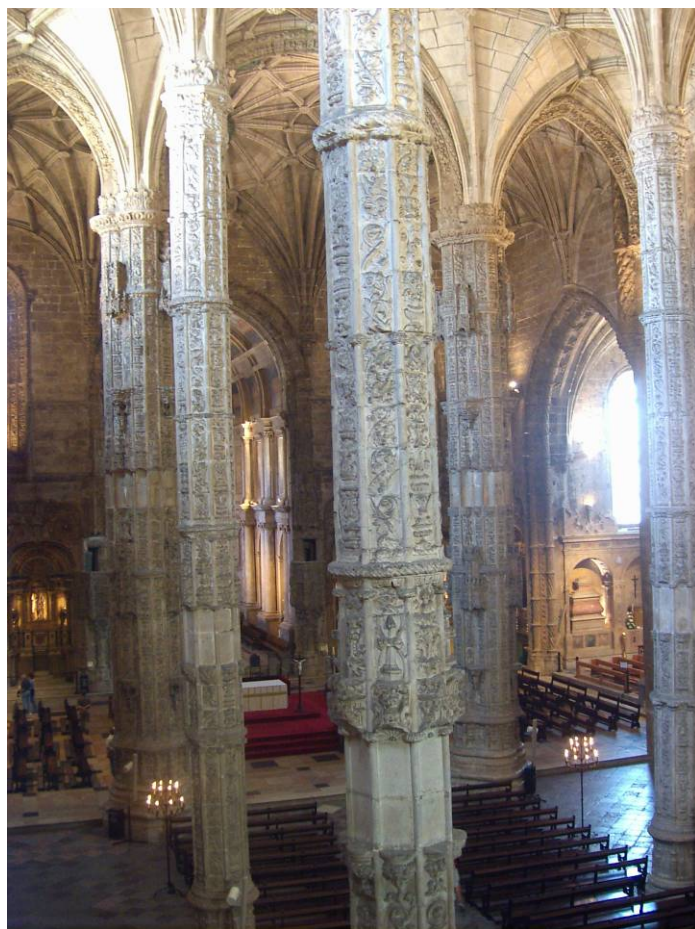
Figura 2 – Aspecto das colunas da Igreja investigadas.

Neste artigo, a inspecção com o georadar equipado com uma antena de 1 GHz teve como objectivo definir a constituição das colunas da nave e verificar a sua integridade estrutural, detectando por exemplo características construtivas invisíveis ou deficiências causadas por efeitos de longo prazo. Um dos objectivos mais relevantes seria verificar se os segmentos das colunas são constituídos por pedras únicas e se possuem elementos internos de ligação (gatos metálicos, por exemplo) (ver Figura 3). As colunas investigadas medem mais de 20 m de altura, possuem um diâmetro médio exterior de 100 cm e são constituídas por segmentos individuais com cerca de 50 cm de altura. Na base, o diâmetro aumenta para cerca de 120 cm. O material de construção é, essencialmente, pedra de Lioz, que é um calcário fossilífero branco.

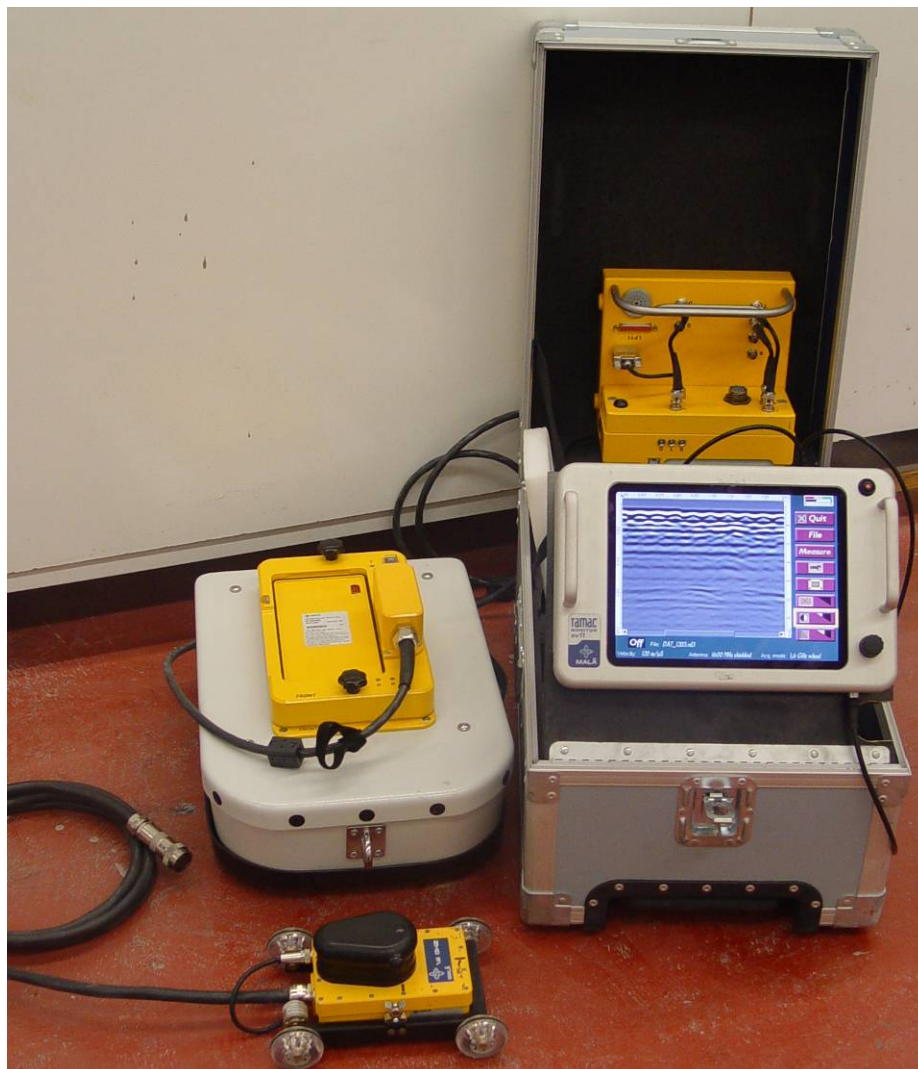
Figura 4 – Sistema de Radar de Prospecção Geotécnica do Departamento de Engenharia Civil da Universidade do Minho, incluindo unidade de controlo e gerador de sinal, e duas antenas.

Um sistema de radar de prospecção geotécnica moderno está ilustrado na Figura 4. É constituído por uma unidade de controlo e gerador de sinal, uma ou mais antenas, com frequências que vão dos 20 aos 2000 MHz, variando conforme forem para aplicações de índole geológica ou para aplicações em engenharia, um sistema de posicionamento (geralmente composto por um odómetro digital), e um computador para configuração dos ensaios, armazenamento dos dados e visualização e processamento dos dados em campo em tempo real.

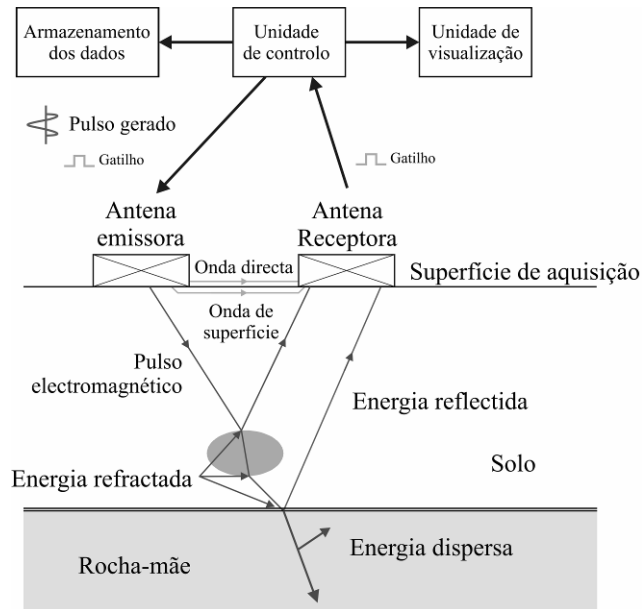
Figura 5 – Elementos constituintes dum sistema moderno de georadar e funcionamento básico.

Este equipamento permite a aquisição de dados em diferentes configurações. Assim, dependendo do objectivo da investigação, pode-se utilizar o GPR em modo de reflexão, que é o método mais frequentemente utilizado, e que permite resolver a maioria das situações correntes, em modo de transmissão directa e através do método Ponto Médio Comum, ou CMP (*“Common Mid-Point”*) no original anglo-saxónico. A aquisição em modo de reflexão, que foi a metodologia utilizada neste trabalho, está ilustrada na Figura 5.

A Figura 5 exhibe, igualmente, o funcionamento básico do georadar, que consiste na emissão de impulsos electromagnéticos de alta voltagem e curta duração, através de uma antena emissora, e na leitura dos ecos produzidos por objectos e características do subsolo ou da estrutura investigada. Geralmente, em cada posição da antena, um número elevado de impulsos são emitidos, e os ecos produzidos são lidos pela antena emissora, que os regista num traço, correspondente à amplitude do sinal em função da profundidade. A progressiva aquisição, ao longo da direcção de investigação, resulta num conjunto ordenado de traços sucessivos, constituindo assim um radargrama. Esta metodologia está ilustrada na Figura 6.

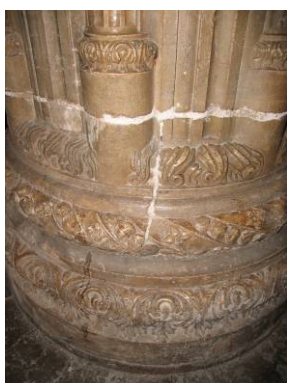
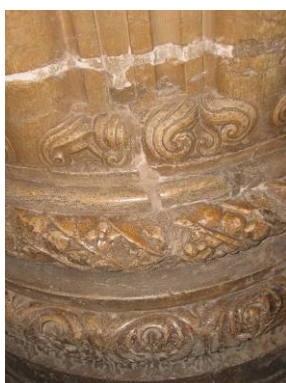
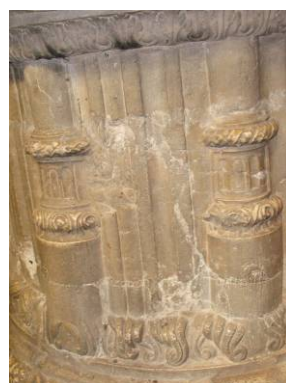
Verifica-se, então, que o sinal central atravessa todo o registo, levando a admitir que é uma característica presente em grande parte do elemento na base da coluna. De maneira que, é razoável assumir que se possa estar na presença de uma fenda ou junta entre segmentos de pedra. De maneira a verificar, por inspecção visual, comprovação dos resultados obtidos no interior da base pelo GPR, podem observar-se na Figura 11a,b exemplos de juntas argamassadas entre pedras. A Figura 11c exhibe fendas irregulares na área investigada com o GPR, podendo admitir-se que o radargrama mostra, efectivamente, a existência de uma fenda a cerca de 60 cm da superfície (11.3 ns).

Figura 11 – Exemplos the juntas / fendas preenchidas com argamassa na base da coluna 1. As fendas irregulares na base da coluna 1 estão em correspondência com a área investigado com o GPR.

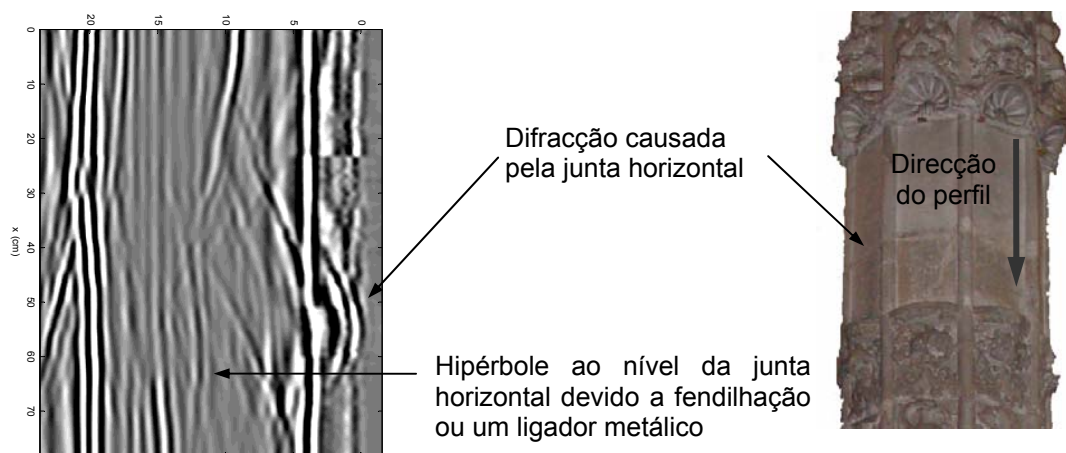
Os restantes elementos da coluna foram inspeccionados começando pelo elemento mais alto e descendo, sucessivamente, até aos elementos mais baixos da coluna. Logo, o elemento mais alto será analisado primeiro. Um dos radargramas resultantes está ilustrado na Figura 12, caracterizado por uma boa penetração, porém com sinais internos de amplitude reduzida. Em todos os radargramas foram sistematicamente detectados hipérbolos no topo dos perfis a 49 cm de profundidade (9-10 ns) e ao nível de uma junta horizontal, a cerca de 62 cm de profundidade (12 ns). Além disso, um sinal de amplitude elevada destaca-se no radargrama a cerca de 33.5 cm de profundidade (6 ns) e com, aproximadamente, 25 cm de altura, que pode ser atribuído a um destacamento localizado. No entanto, este sinal não aparece noutros perfis efectuados à volta do elemento. Para definir mais concretamente a natureza deste forte sinal, tentou verificar-se a localização da junta horizontal para perceber se esse sinal atravessava vários elementos ou estava restrito a um único elemento. De maneira a realçar o sinal que localiza a junta, o traço médio foi eliminado de maneira a fazer realçar as difracções, resultando no radargrama da Figura 13. Assim, a hipérbole situada a 62 cm de profundidade sai realçada e verifica-se que a junta está localizada a cerca de 25 cm da parte de baixo do radargrama, que corresponde à altura do sinal de amplitude elevada identificado na Figura 12.

Figura 13 – Radargrama do lado 2 da coluna 1 mostrando a hipérbole de difracção, que corresponde à junta entre segmentos de pedra após subtracção do traço médio.

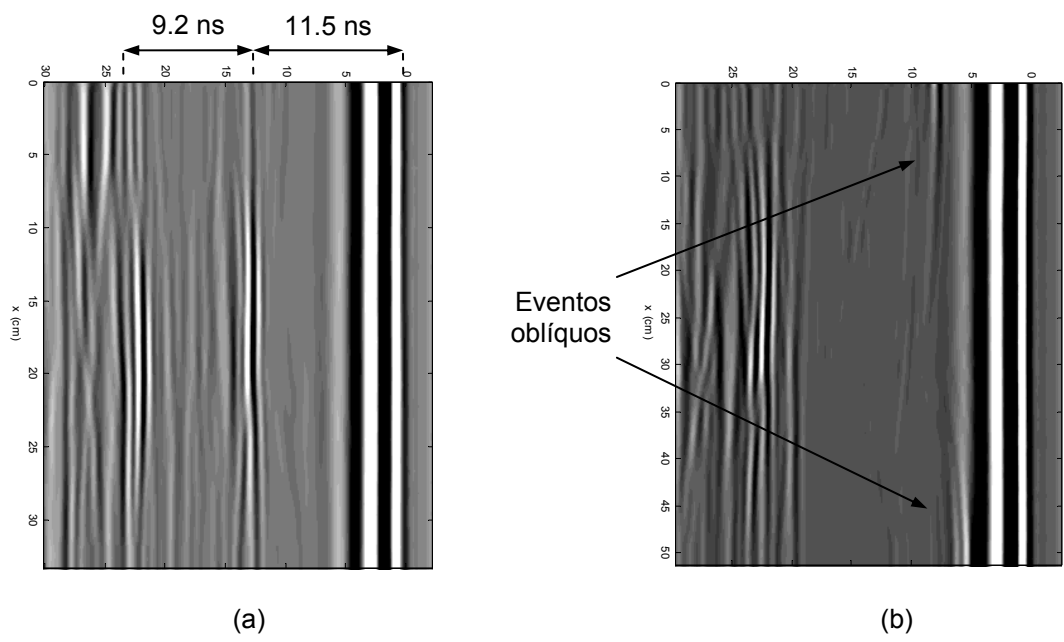
Figura 16 – Perfis dos elementos na base das colunas (a) 3 e (b) 4. Para preservar os sinais horizontais, os dados foram filtrados de maneira a só eliminar o ruído aleatório.
