## Salvamento de Bracara Augusta

### Reconstrução e ampliação de edifício

Praça da República, nº 1, Braga

## RELATÓRIO FINAL

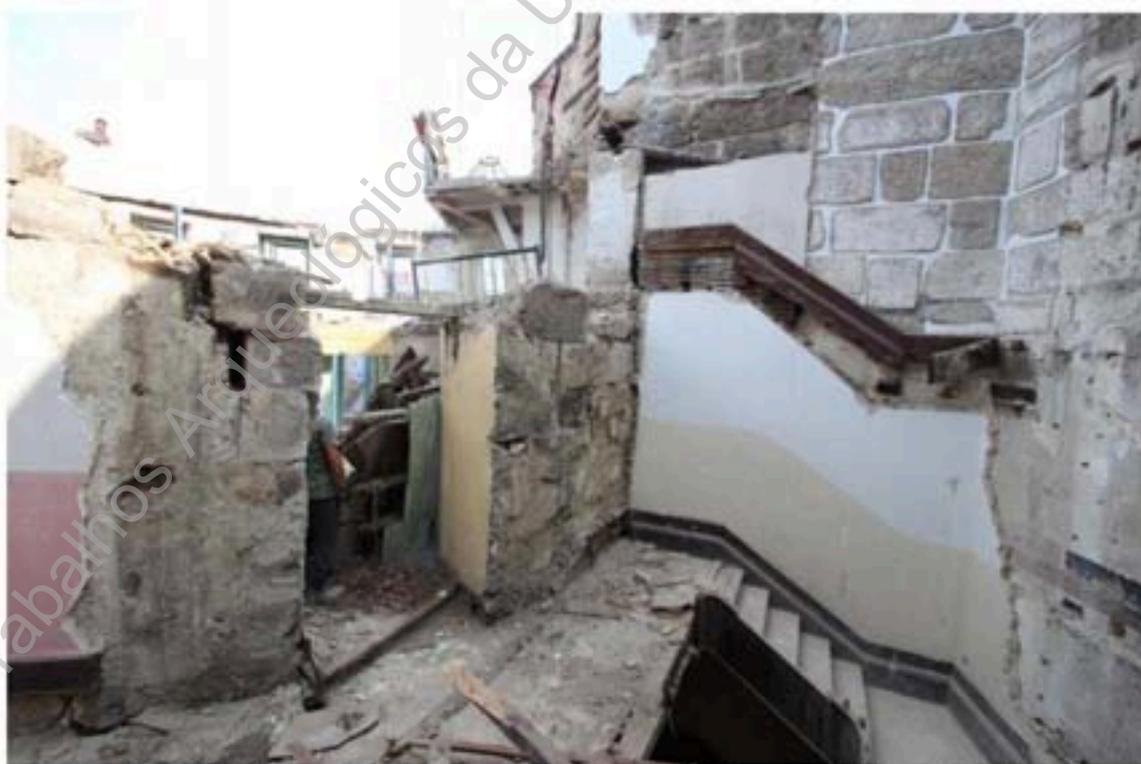
**Foto 8** – Alçado 65, compartimento 7 do piso 2-3 da zona B (ZB\_P2-3\_C7).

Para efeitos de registo, cada piso foi dividido por compartimentos, numerando-se e registando-se todos os alçados em cada divisão (ver Figura 3). A maioria das paredes que delimitavam as divisões internas era de tabique revestidas com argamassa de cal, sendo as paredes-mestras constituídas por alvenaria irregular de granito picado ligado com argamassa de cal e saibro.

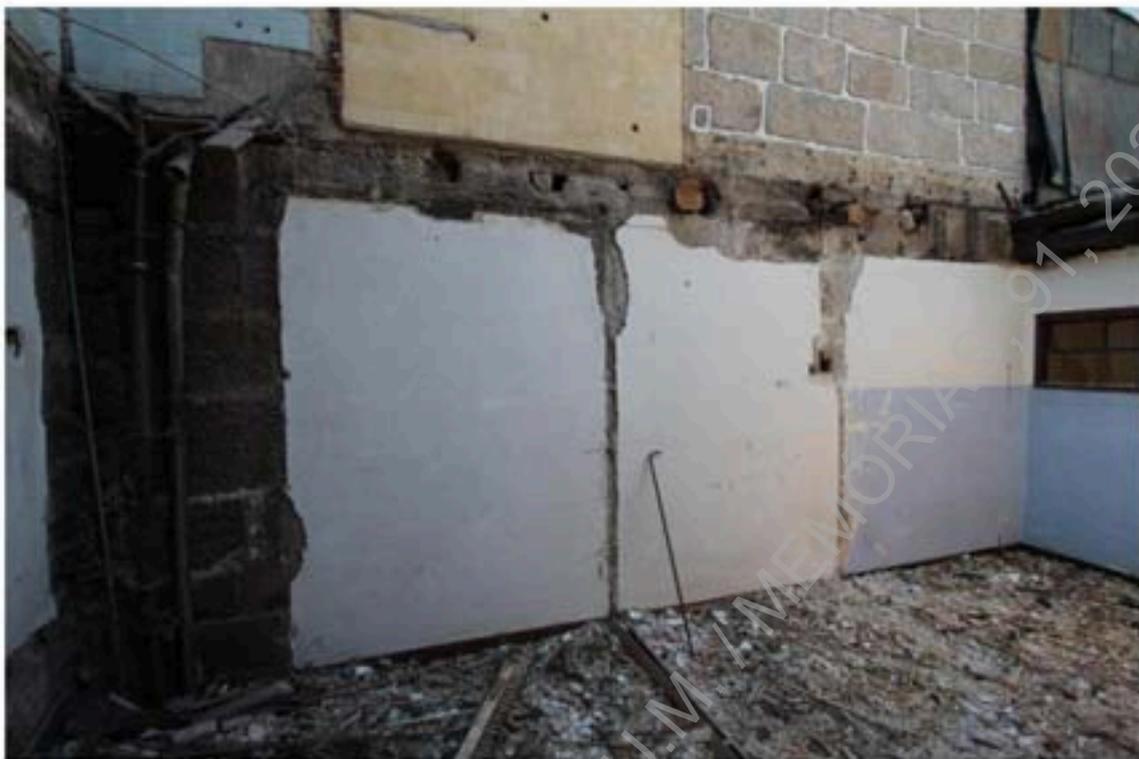
**Foto 10** – Alçado 61, compartimento 6 do piso 2-3 da zona B (ZB\_P3-4\_C6).

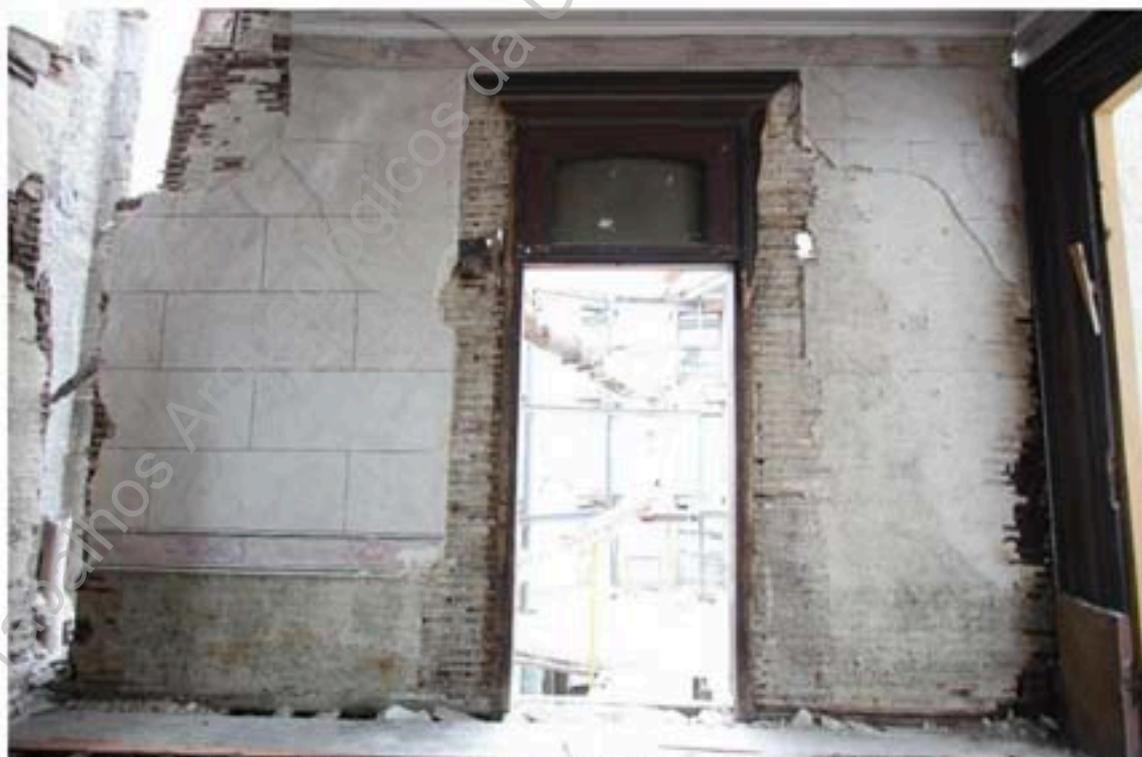
**Foto 11** – Alçado 59, compartimento 5 do piso 2-3 da zona B (ZB\_P3-4\_C5).

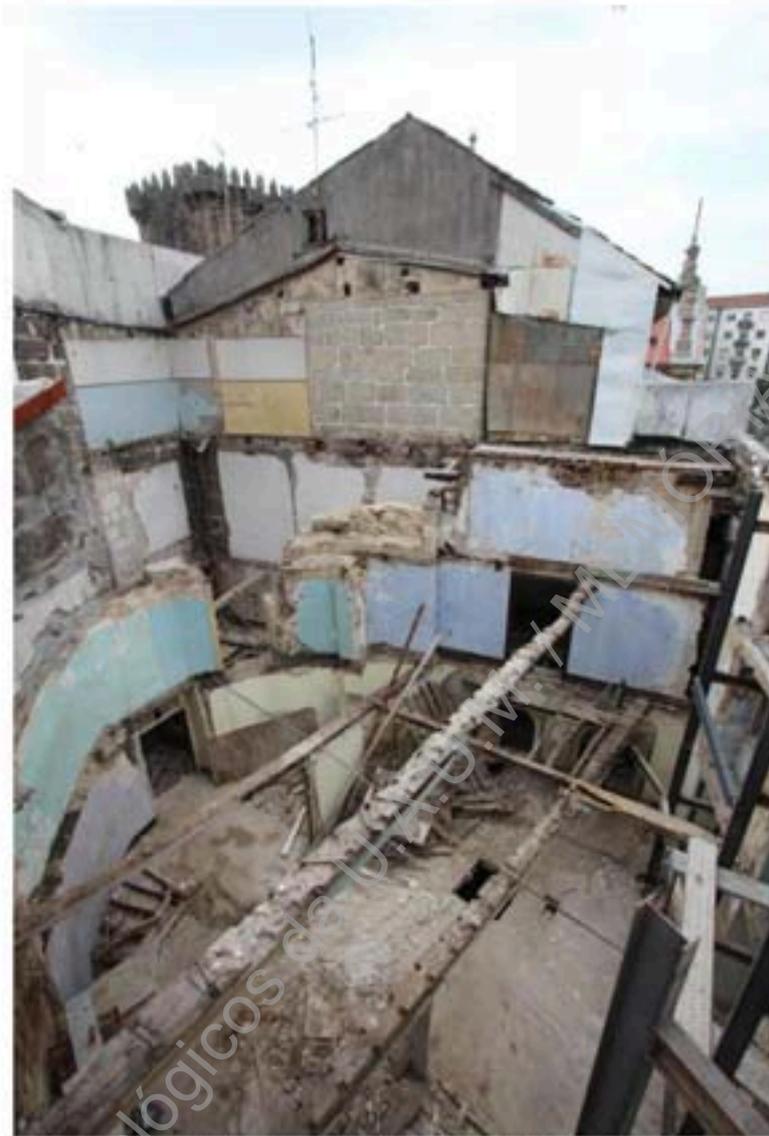
**Foto 34** – Vista geral das Zonas A e B (alçados 1, 5, 6, 7)

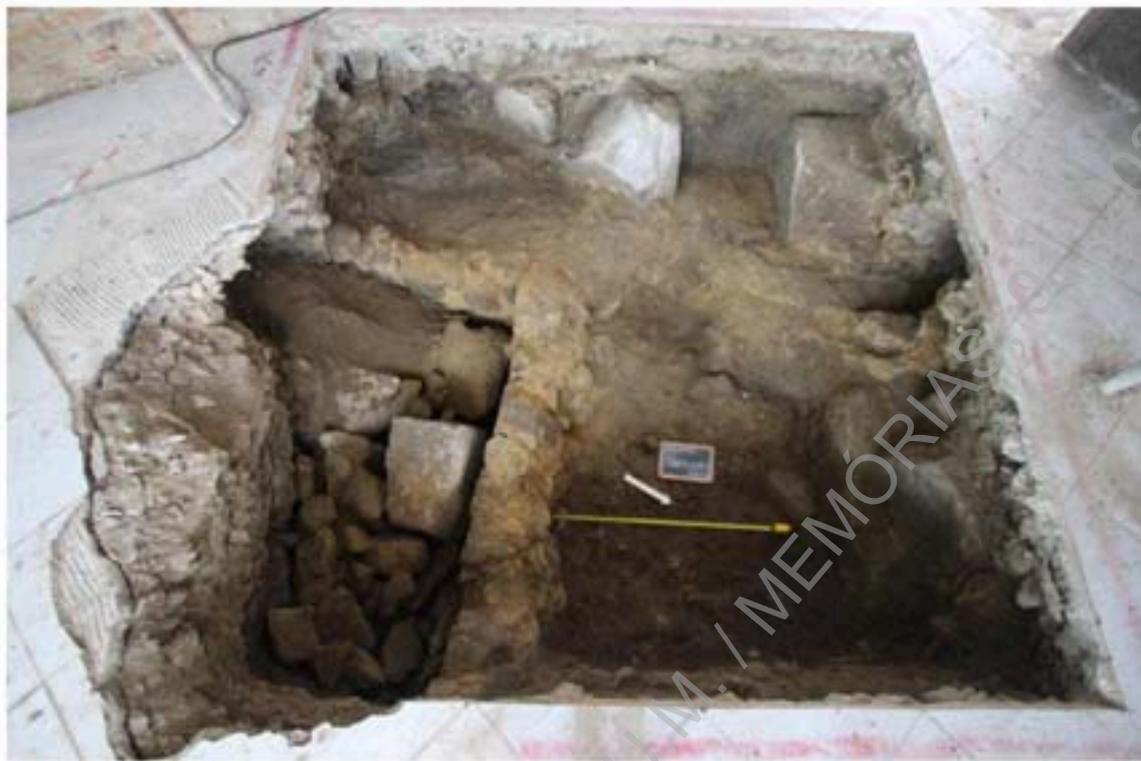
**Foto 37** – Plano final 2 da sondagem 1.

Tendo-se identificado um grande conjunto de ruínas por toda a sondagem, a decapagem foi dada por finalizada à cota de 189,75m na área mais escavada e de 190,80m no alicerce da arcada.

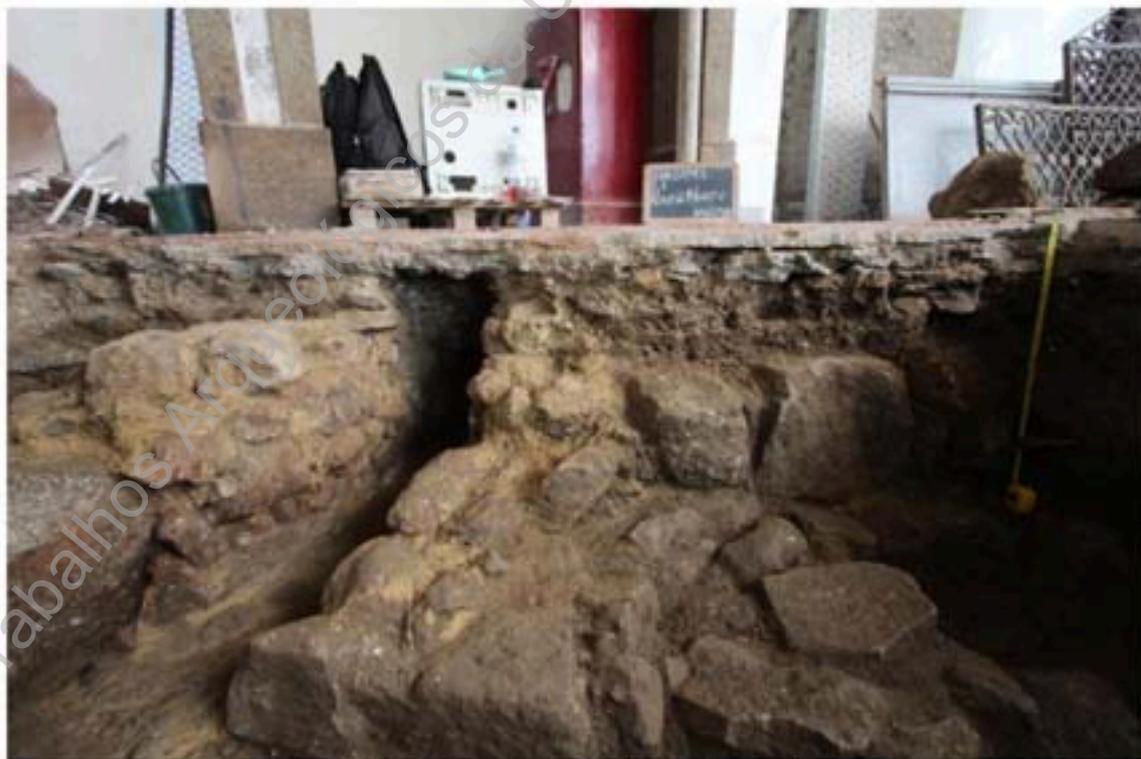
**Foto 38** – Perfil norte da sondagem 1.

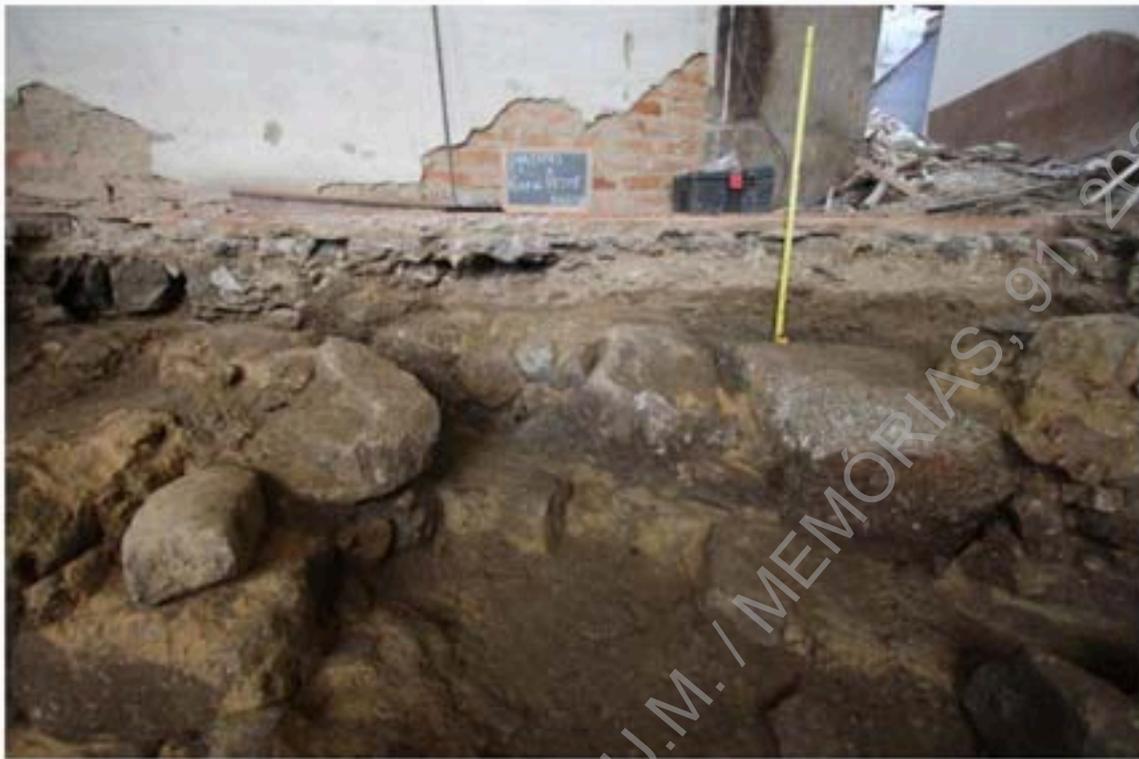
**Foto 41** – Perfil oeste da sondagem 1.

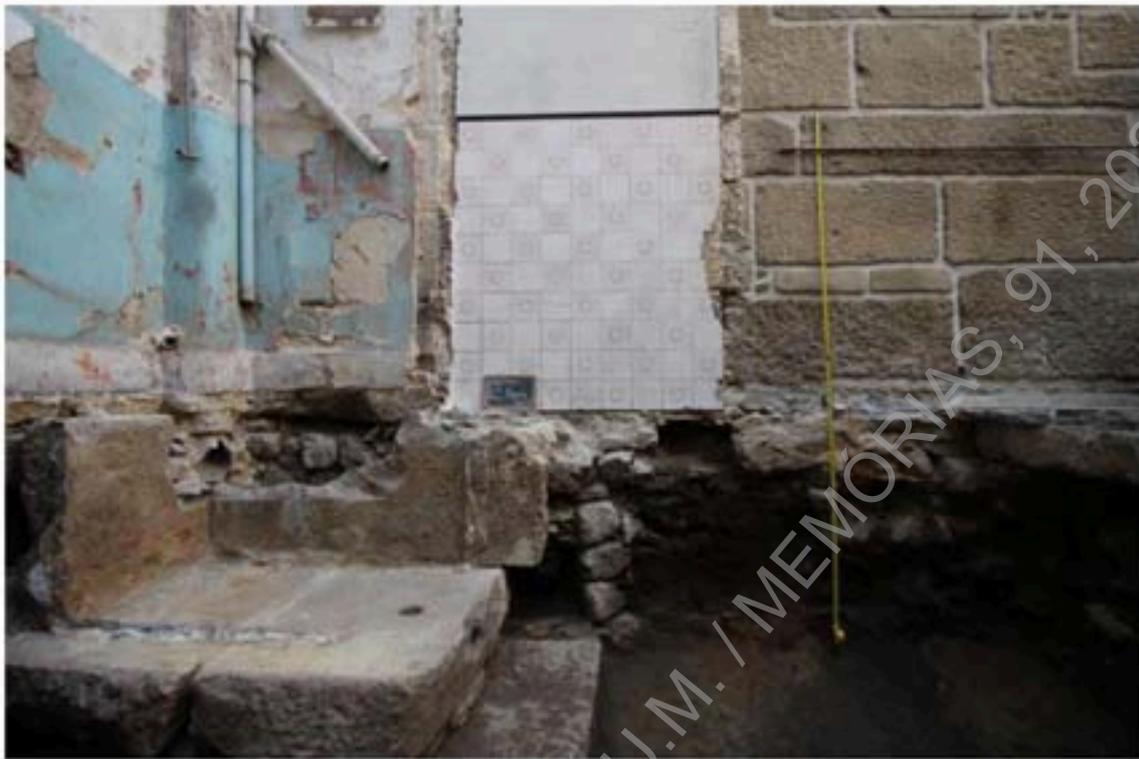
**Foto 62** – Perfil norte da sondagem 2.

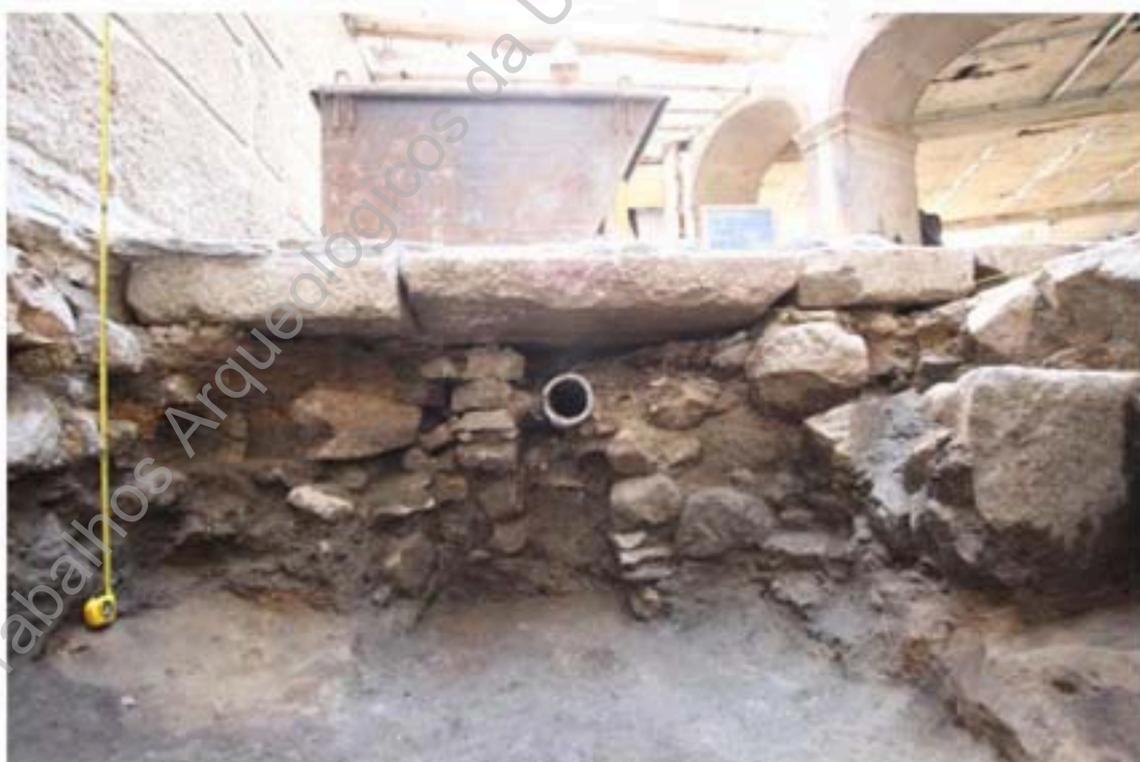
**Foto 63** – Perfil este da sondagem 2.

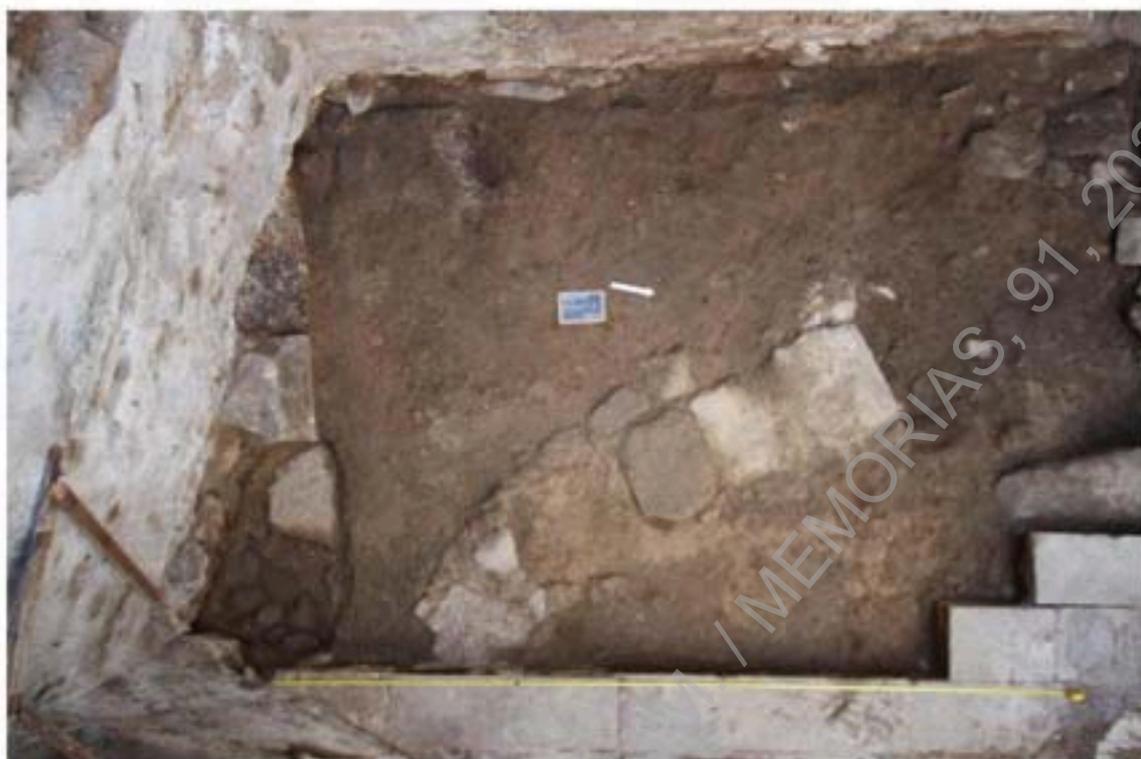
**Foto 97** – Plano 2 da sondagem 3.

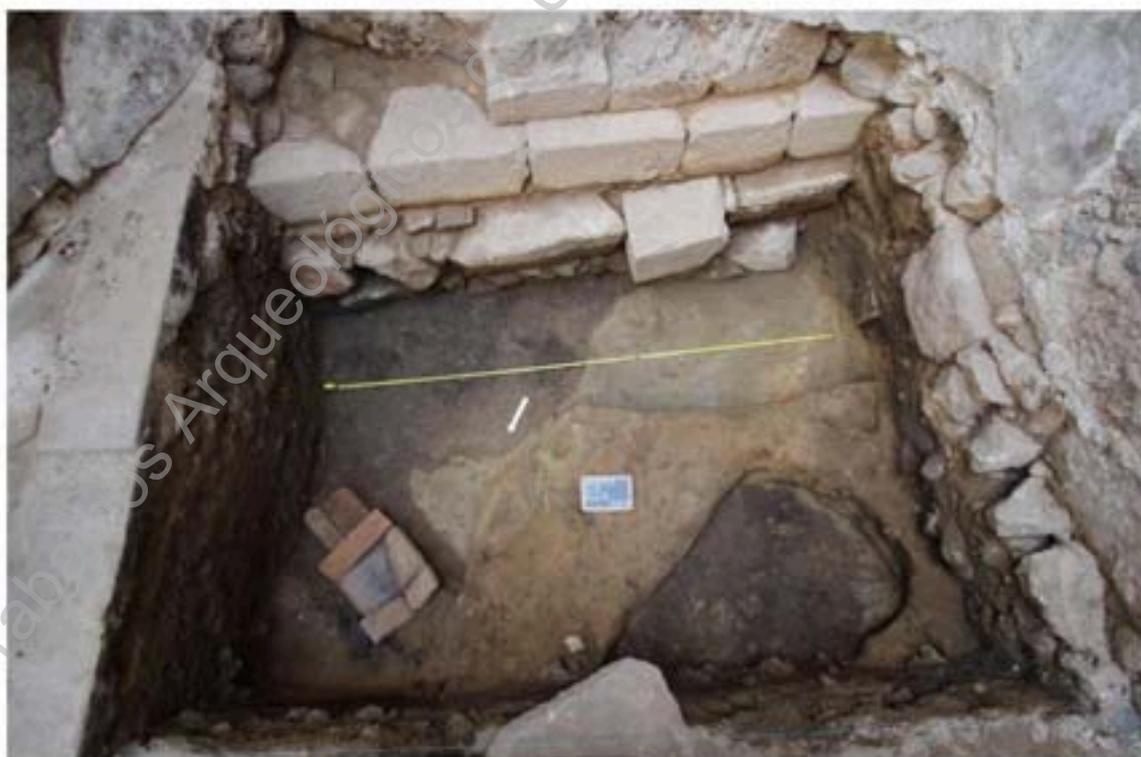
**Foto 98** – Plano 3 da sondagem 3.

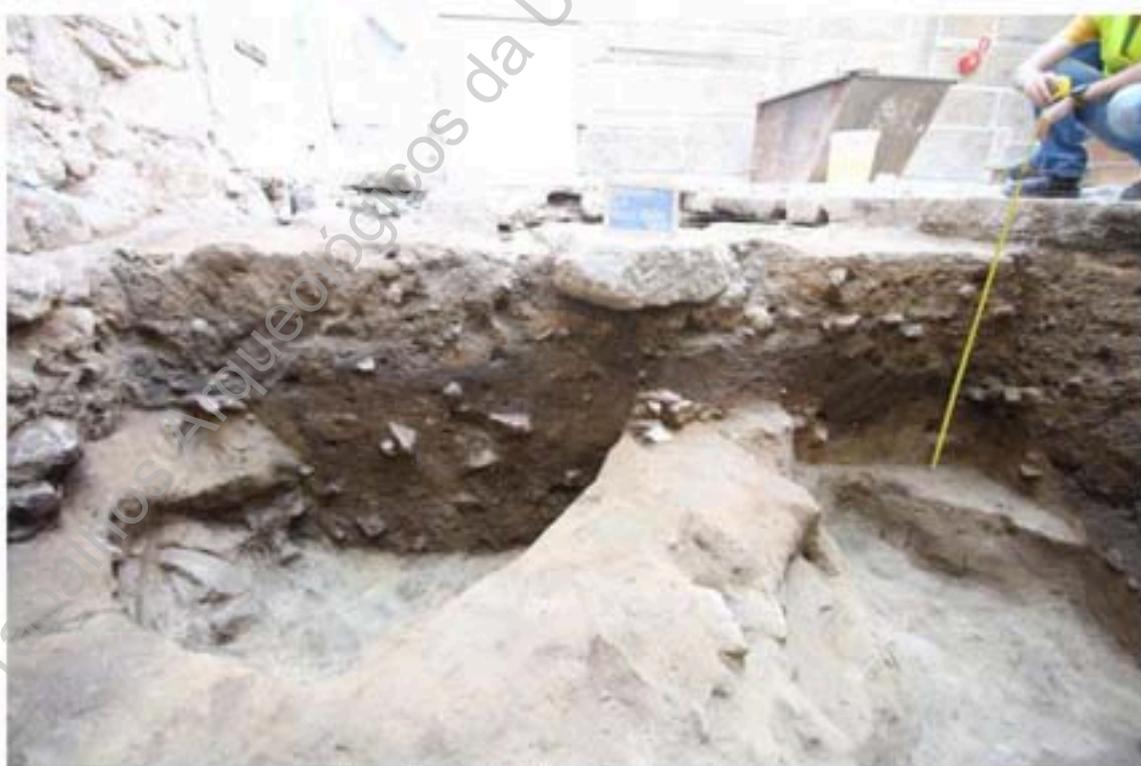
**Foto 100** – Perfil norte da sondagem 3.

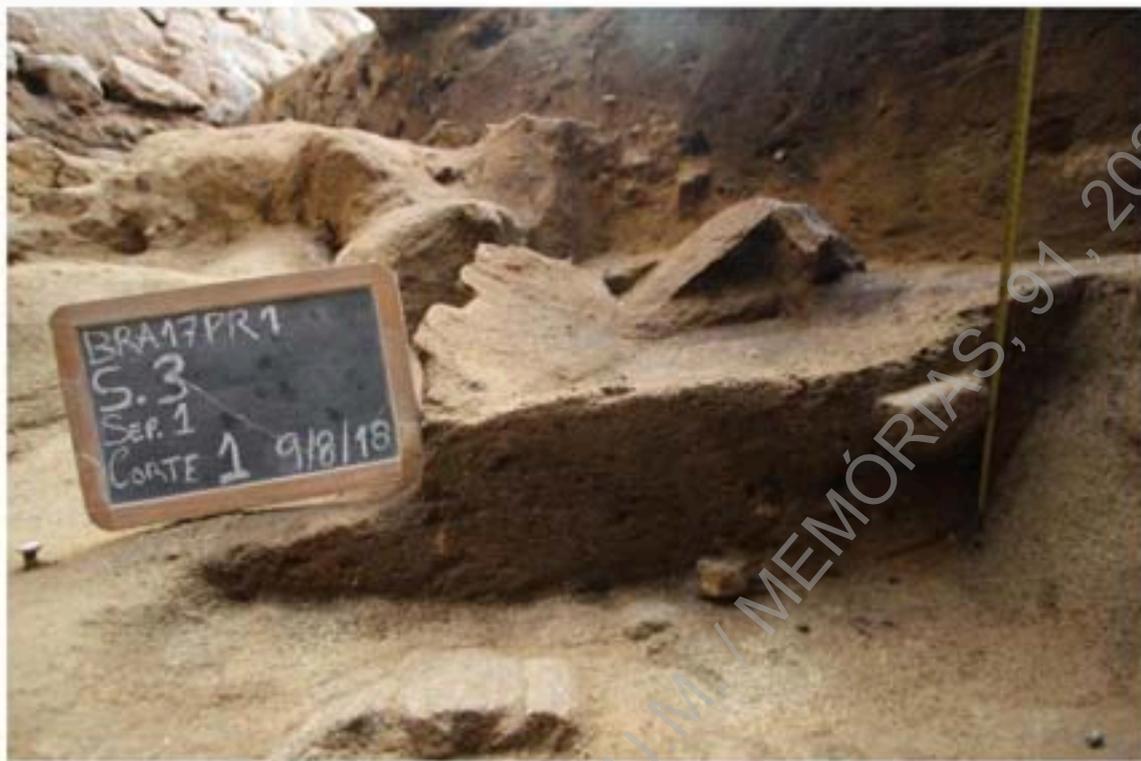
**Foto 106** – Corte 1 da sepultura 1, sondagem 3.

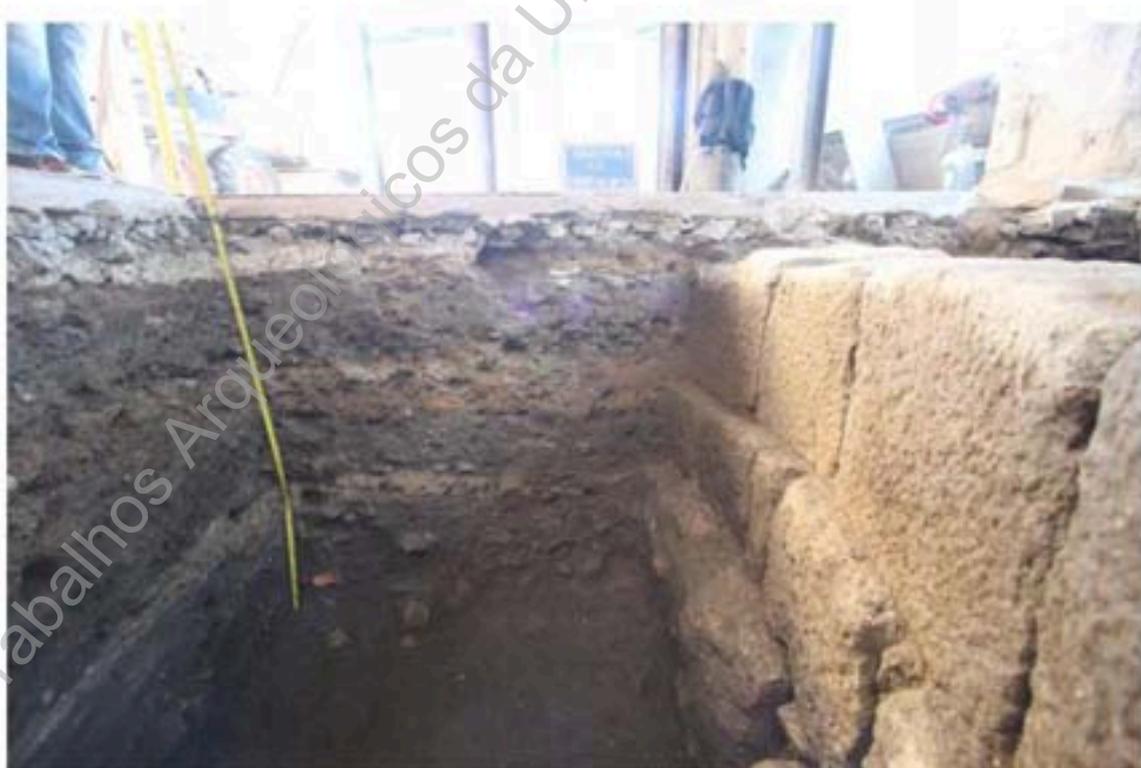
**Foto 134** – Perfil este da sondagem 5.
