## Salvamento de Bracara Augusta

Projeto de Reconstrução e Ampliação de Edifício  
Rua de São Vicente, nº 78-80, São Vicente, Braga

## RELATÓRIO FINAL

Trabalhos Arqueológicos de Acompanhamento

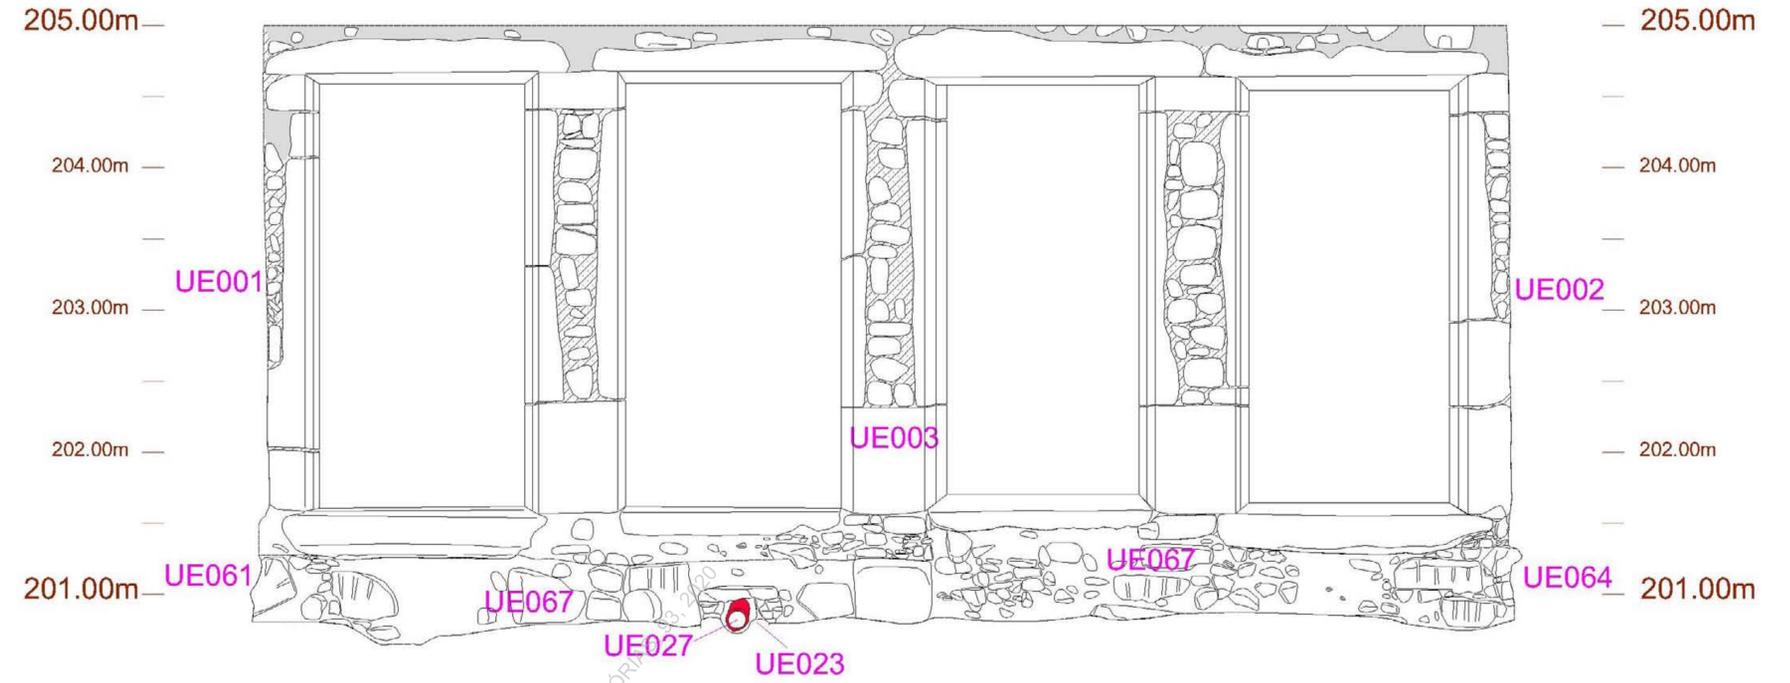
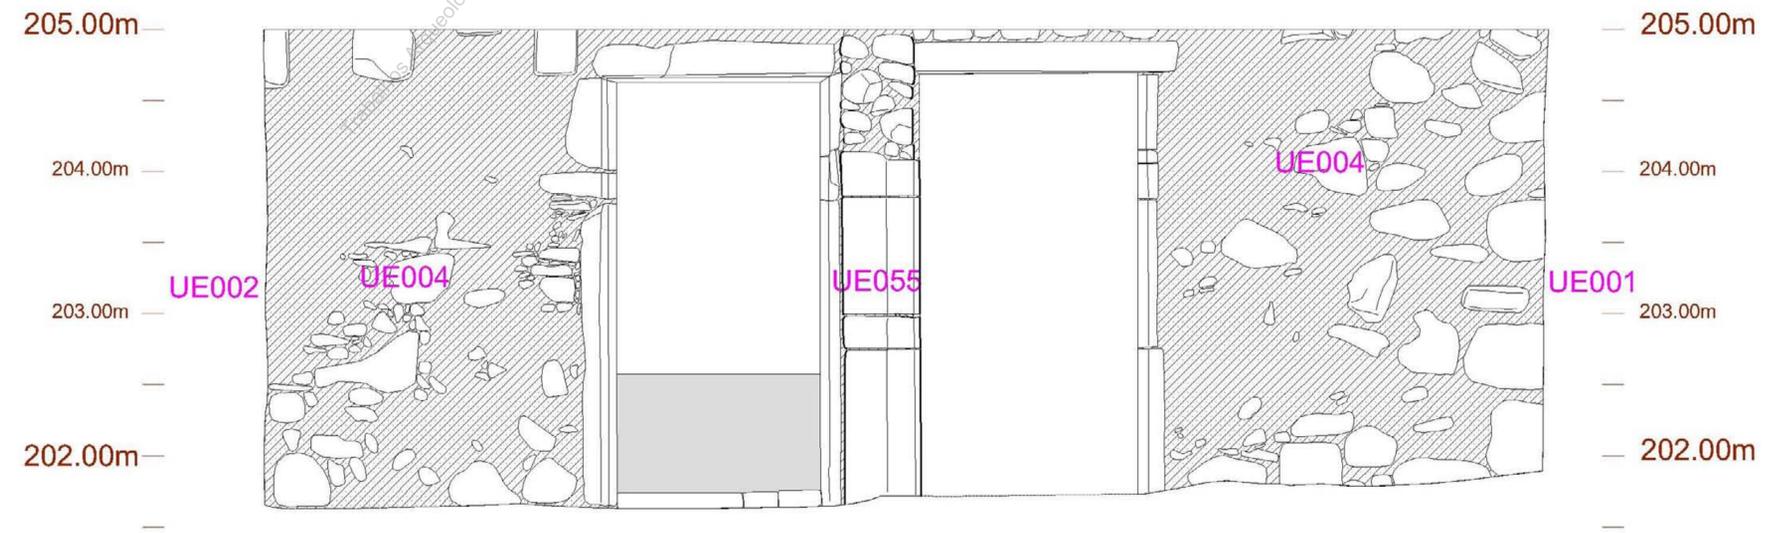
Alçados 1 e 3

O levantamento dos paramentos apresentou uma estratigrafia muito simples. Com efeito, as paredes que encerravam o edifício a norte (UE001), este (UEs002 e 018), oeste (UE003) e sul (UEs004 e 016) estavam assentes nas suas sapatas (UEs061, 064, 047, 067, 073 e 017, respetivamente) as quais repousavam sobre o nível de alteração granítica (UE050), verificando-se o mesmo com as paredes internas da habitação (UEs052, 055, 057). As exceções a essa realidade foram as registadas na zona sul onde parte da parede traseira (UE004) e respetivo alicerce (UE073) assentavam sobre níveis de aterro (UEs042 e 015) e parte da parede sul (UE016) e respetivo alicerce (UE017), que sobrepõe parcialmente um poço (UEs007 e 009) aí existente.

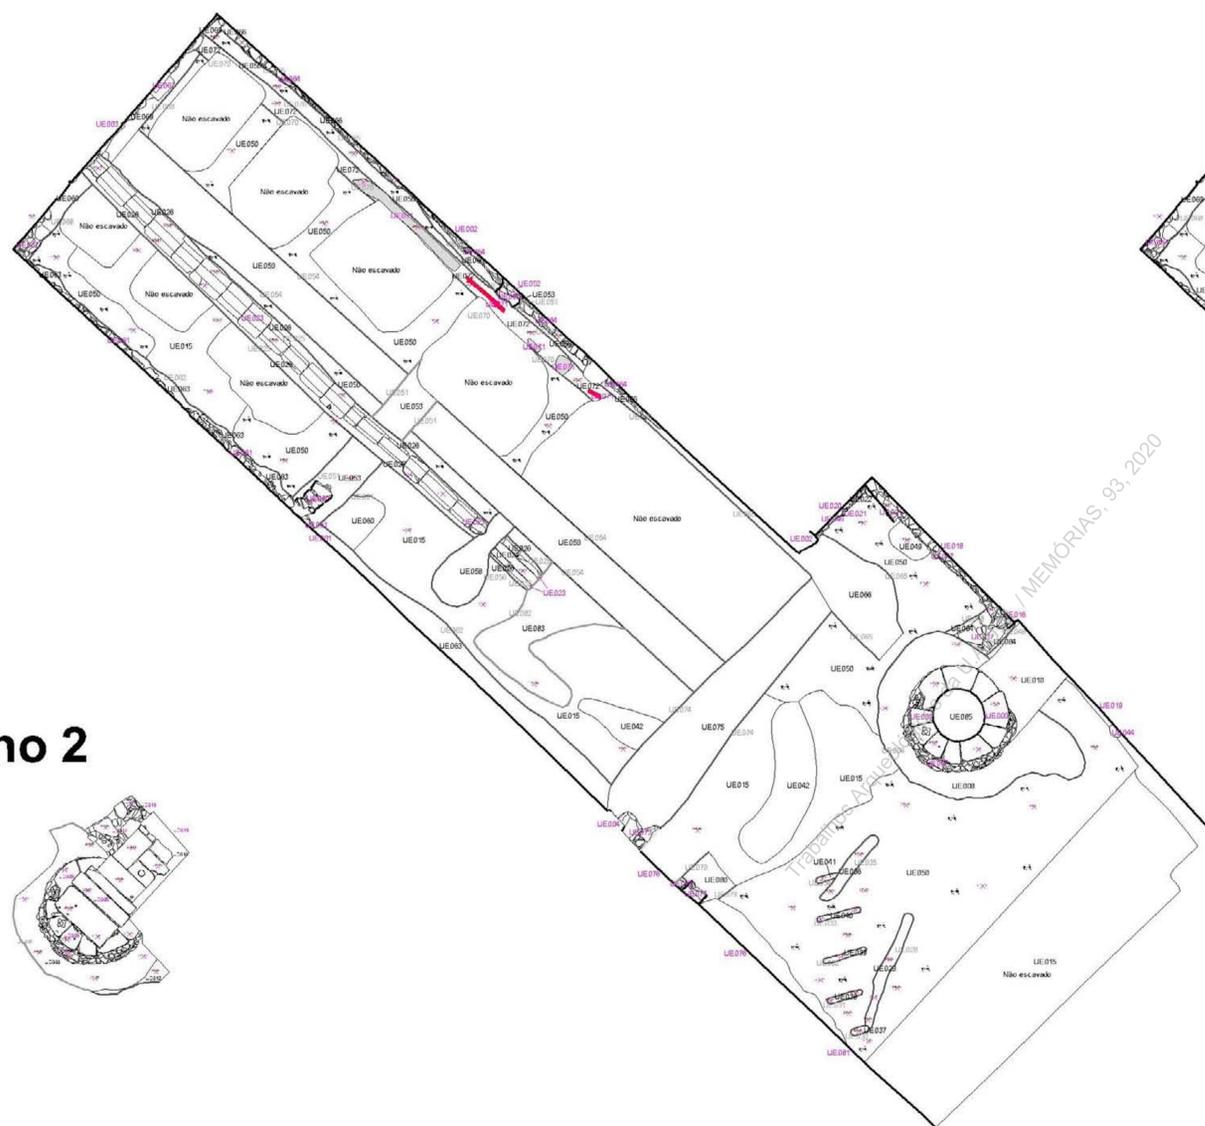
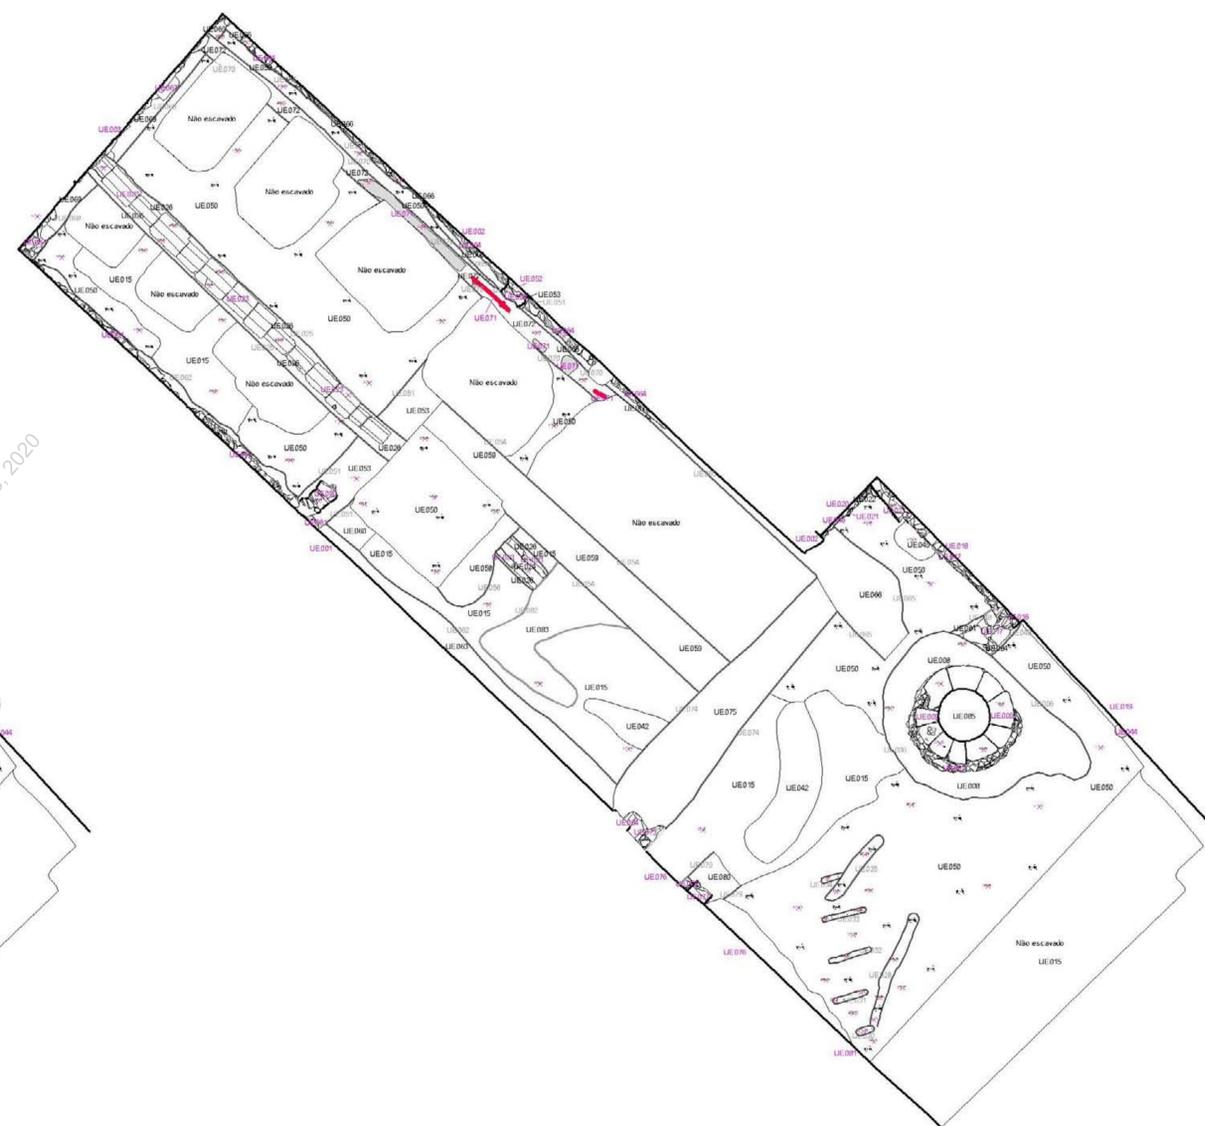
Plano 2, Plano 3 e Plano final

A segunda fase dos trabalhos, referentes à decapagem mecânica das terras, revelou uma sequência de ocupação recente, em que se identificou, sob o piso de circulação em tijoleira e cimento do edificado atual, alguns enchimentos para nivelar a cota do terreno (UEs012, 015, 042, 060, 083), bem como uma vala de entulho (UE082) com o enchimento referenciado na UE083. Na zona sul, onde a potência estratigráfica é maior devido à variação topográfica, identificaram-se uma série de valas indeterminadas (UEs028, 030, 031, 032, 033, 034 e 035) rasgadas na arena de alteração granítica, com os seus respetivos enchimentos (UEs029, 037, 038, 039, 040, 041 e 036).

Por outro lado, foi possível identificar um poço com parede interior de alvenaria de granito (UE007), com boca circular (UE009) e cobertura em lajes de granito (UE005), que aparece referenciado na Planta Topográfica de Braga, de Francisque Goullard, datada de 1883-1884. O corte para implantação dessa estrutura hidráulica (UE006) rasgou a arena de alteração granítica (UE050) e o seu enchimento (UE008) foi recoberto pelos níveis de circulação do jardim a sul do edificado (UE010), como se evidenciou através da realização de uma pequena sondagem de diagnóstico, designada por sondagem 1.

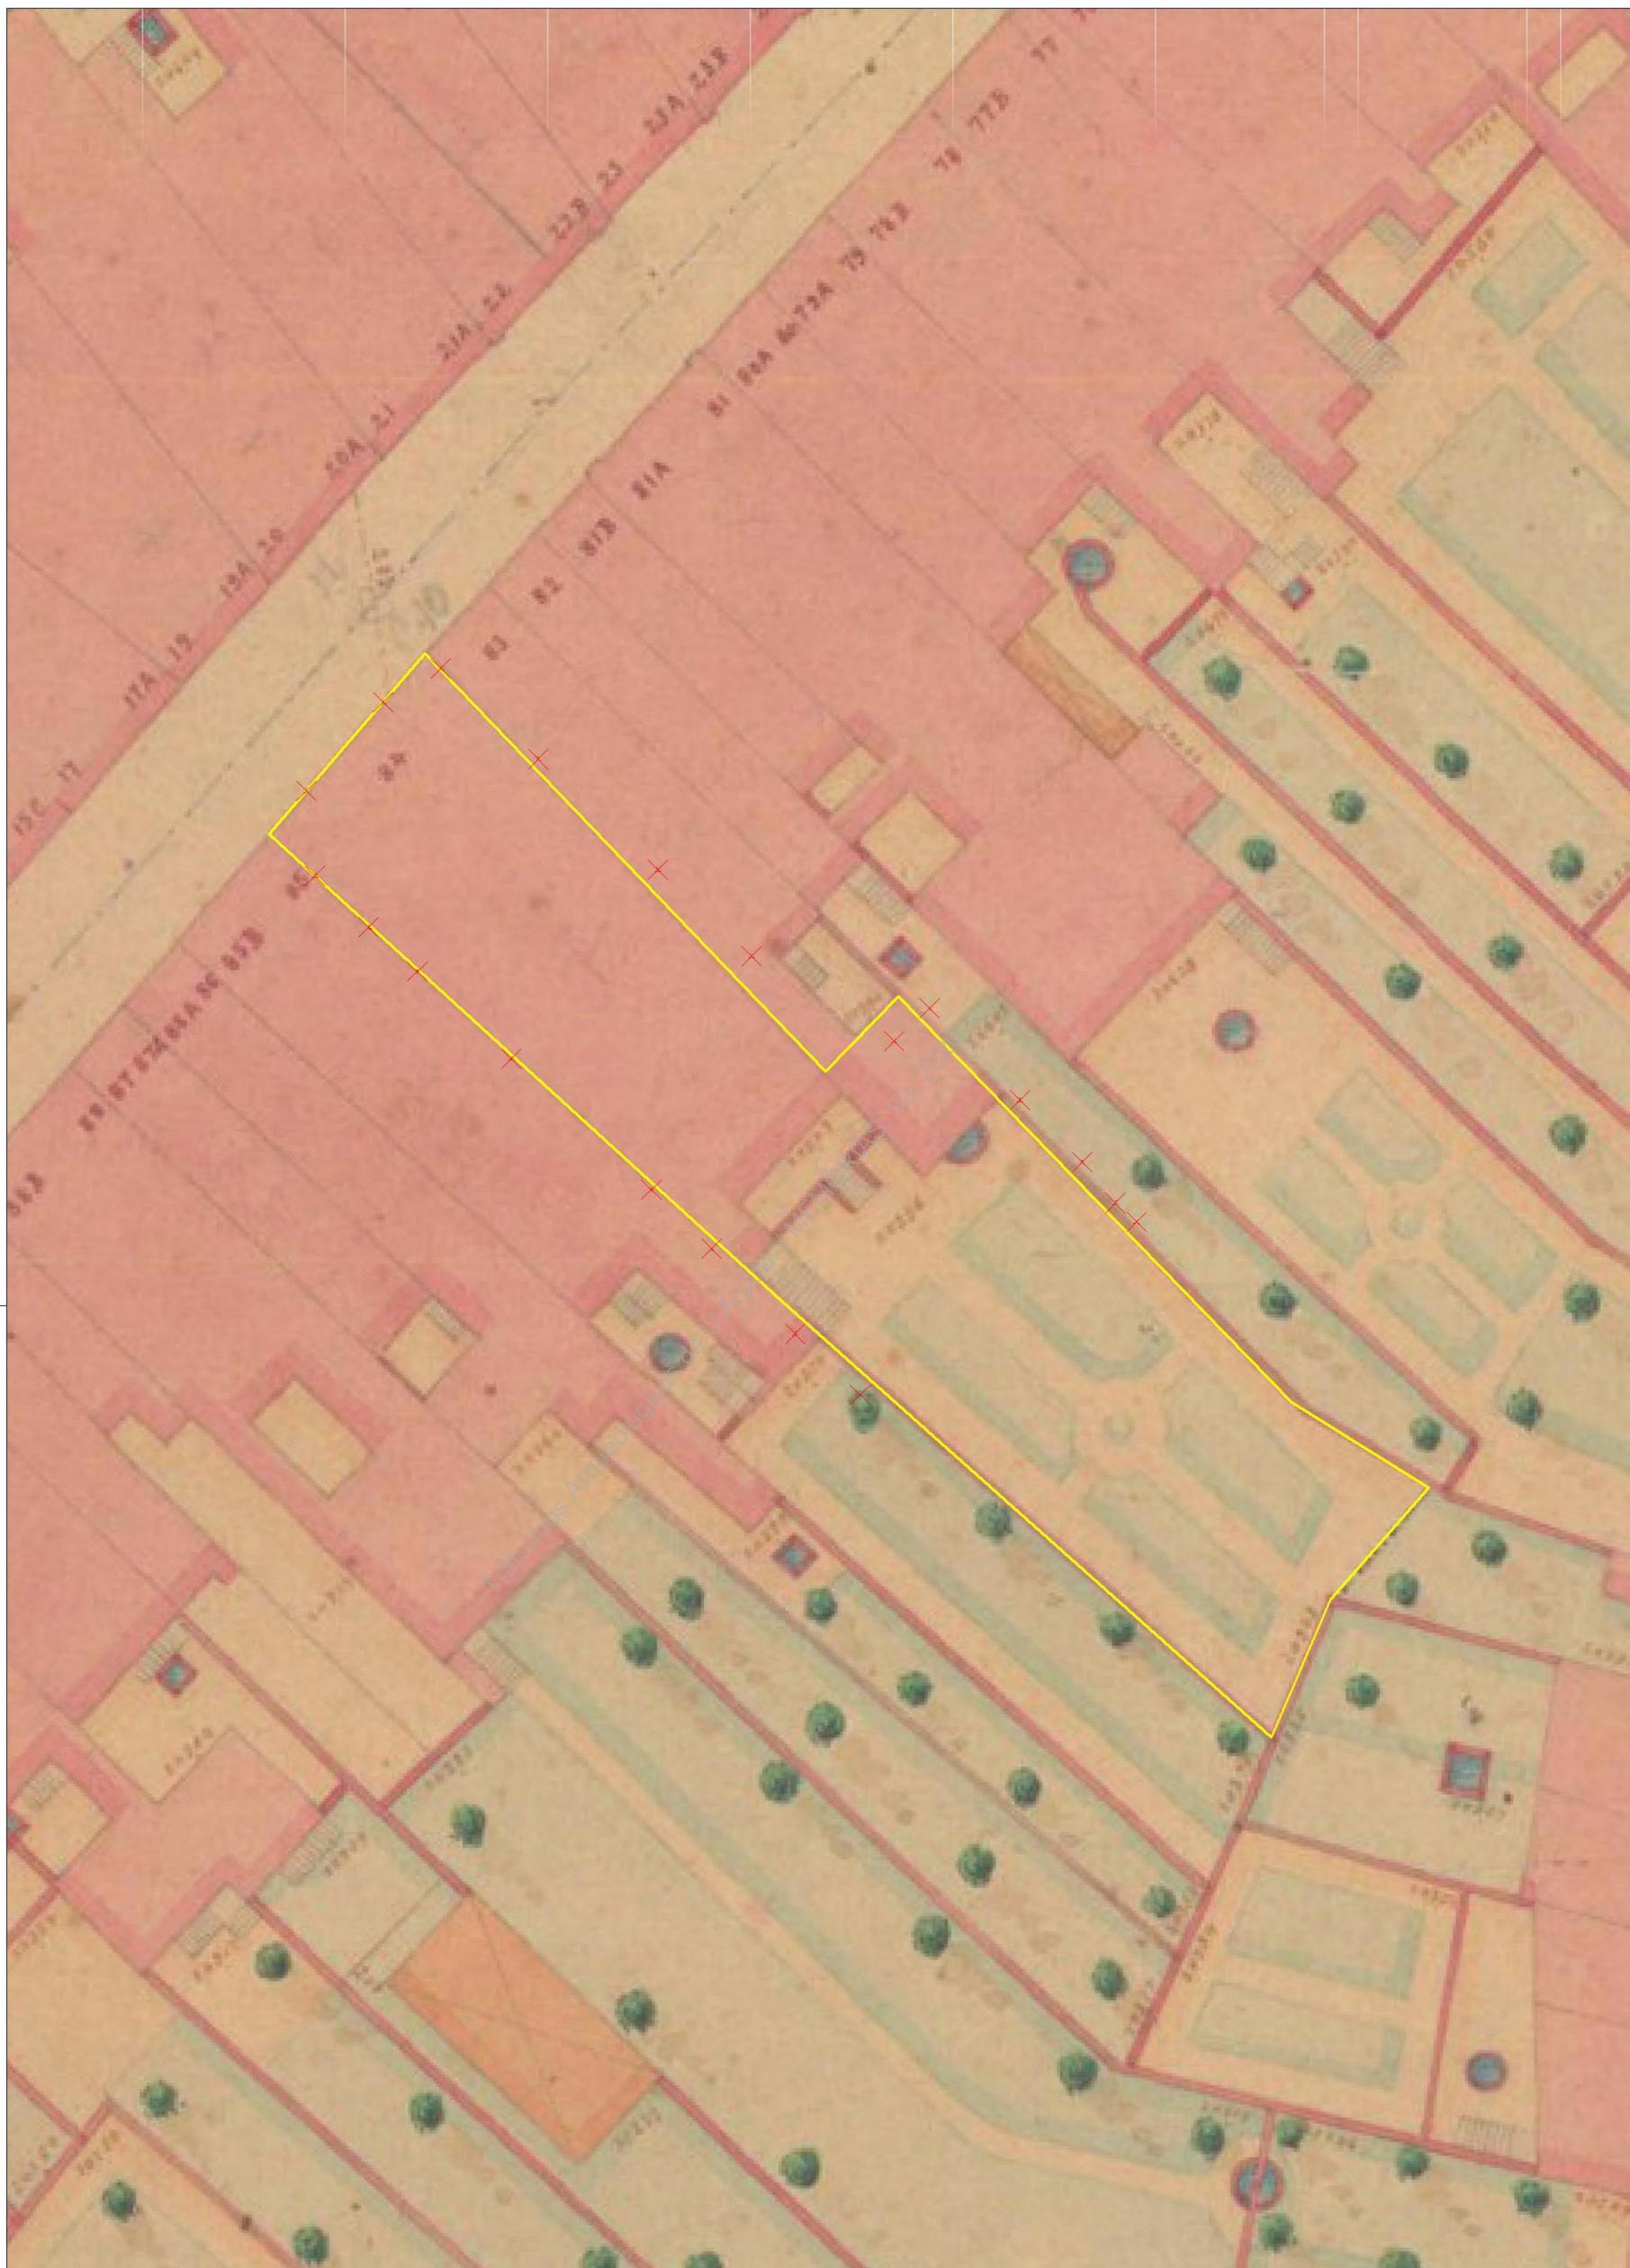
<b>Universidade do Minho</b> Unidade de Arqueologia	<b>Projeto de Arqueologia de Braga - Salvamento de Bracara Augusta</b>	<b>12</b> UAUM 2020
	BRA18RSV78-80	
	Planta Topográfica de Braga - Francisque Goullard (1883/1884)

Do ponto de vista estratigráfico, foram registadas, a nível de unidades estratigráficas construídas, aquelas associadas às paredes estruturais do edifício e que foram preservadas *in situ*, designadamente as que o delimitam a norte (UE001), a este (UE002, 018 e 019), a sul (UE004 e 016) e a oeste (UE003, 076 e 081), bem como um poço circular (UE007 e 009) referenciado na Planta de Braga de 1883-84.

O registo do poço na cartografia histórica bracarense dos finais do século XIX vem confirmar aquilo que os materiais exumados nos enchimentos de nivelamento (UEs010, 011 e 015) e da vala de fundação (UE006) do poço sinalizam, nos quais as produções cerâmicas apontam para uma cronologia dos finais da época moderna e inícios da época contemporânea.

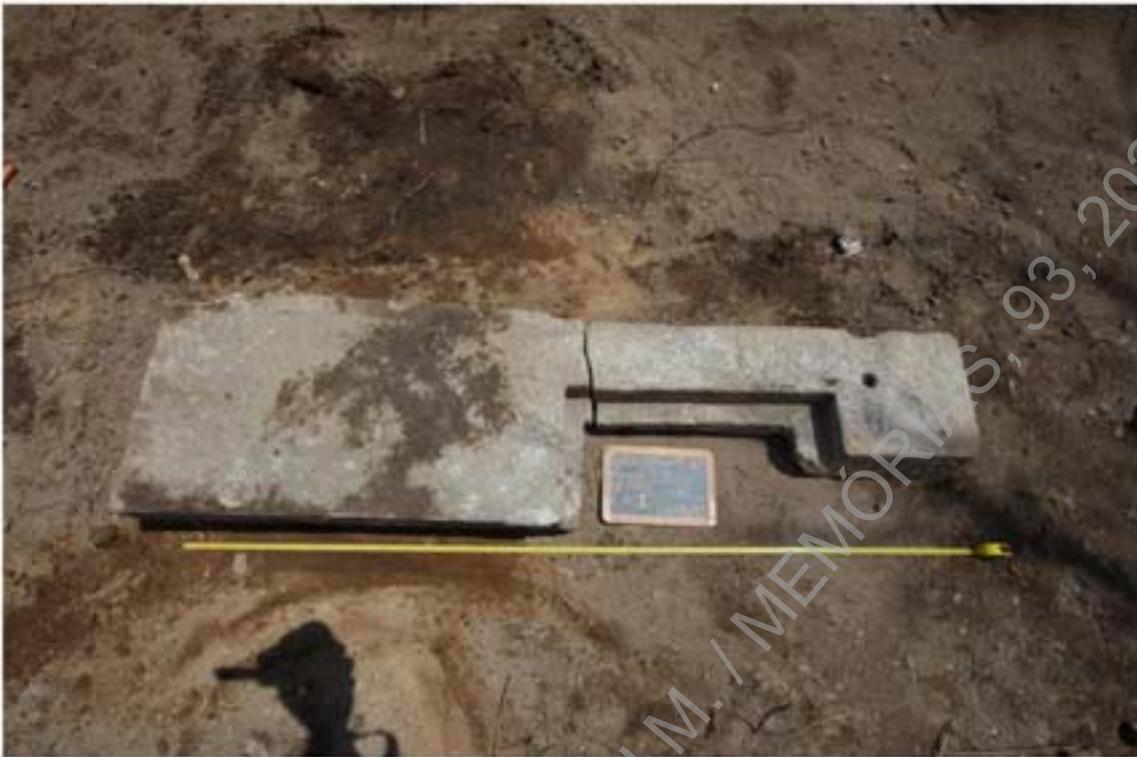
Além dessas estruturas, foi possível identificar um conjunto formado por 12 elementos arquitetónicos, em que figuram dois fragmentos da moldura de encaixe da tampa do poço (EA1), uma padieira de porta (EA4), duas soleiras (EA5 e 6), duas caixas de derivação (EA7 e 13), uma cornija (EA11) e seis elementos de caleira (EA2, 3, 8, 9, 10 e 12), que poderiam fazer parte da conduta em granito

**Foto 14 (IMG\_7167)** – Elemento arquitetónico 1.

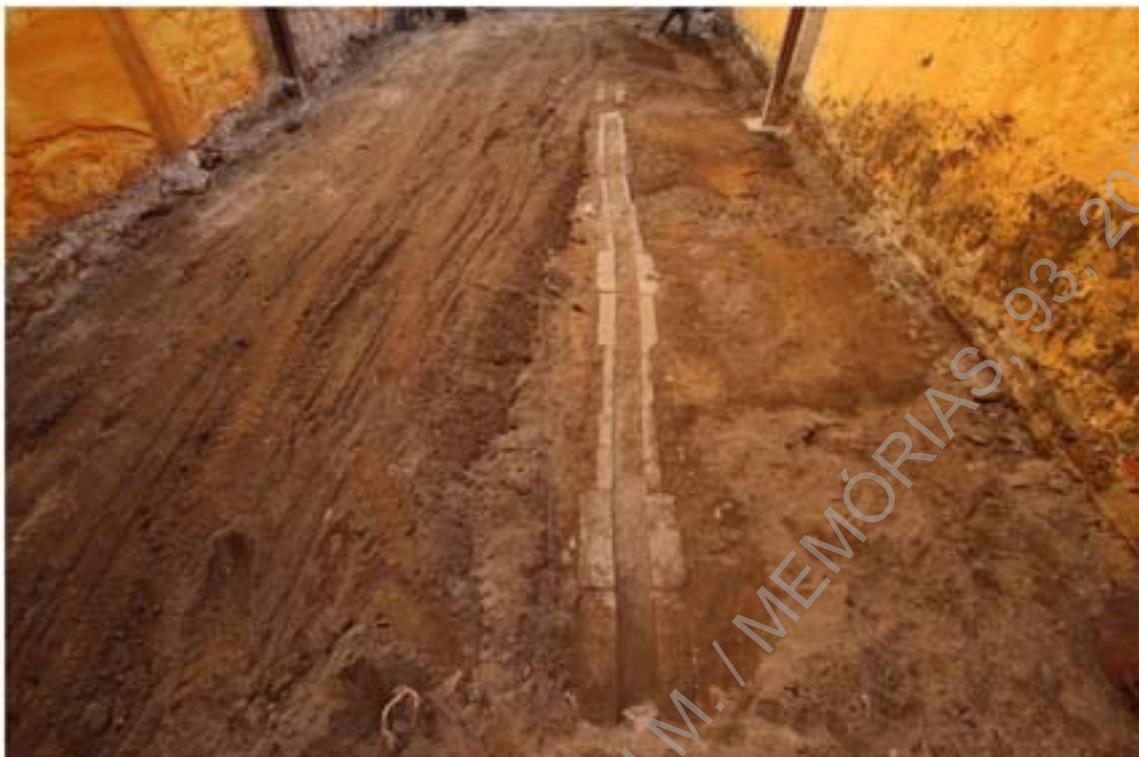
Identificamos também uma conduta em granito (UE023), parcialmente destruída na zona sul, que possivelmente, numa primeira fase, serviria para conduzir as águas do referido poço e que posteriormente foi reaproveitado para escoar as águas residuais da habitação, com a colocação no seu interior de um tubo em grés (UE027).

**Foto 32 (IMG\_7559)** – Aspecto geral da conduta em granito (UE023).

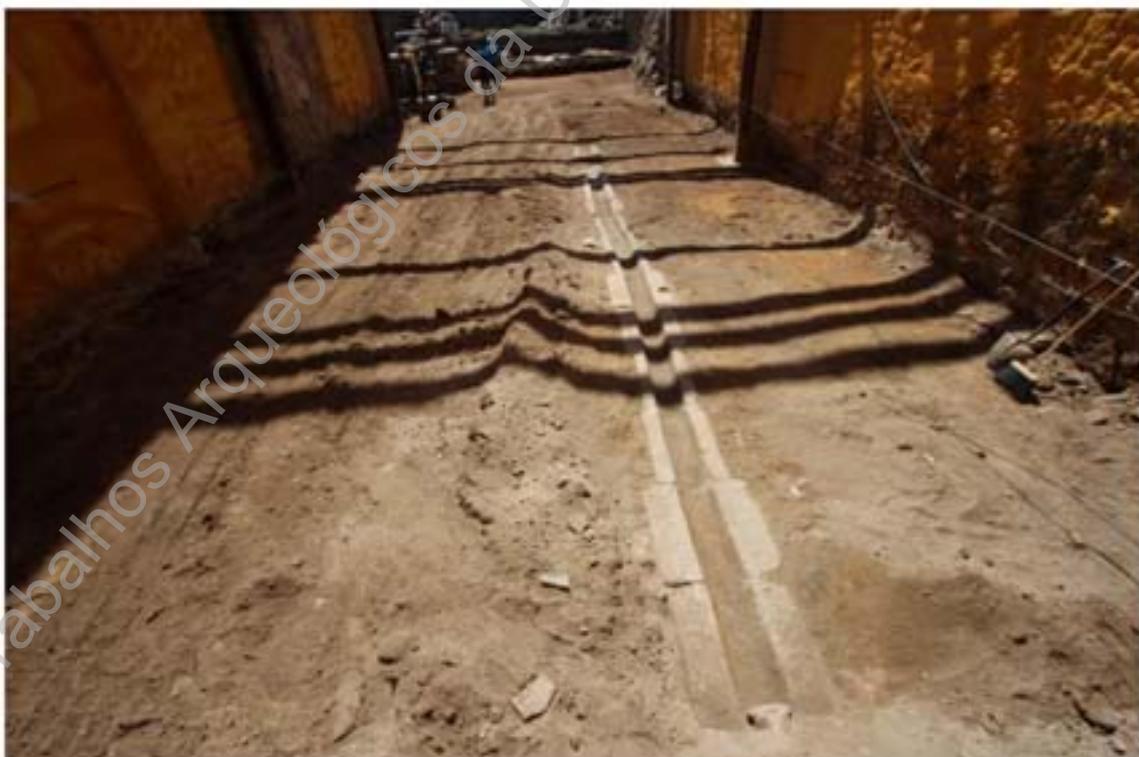
**Foto 33 (IMG\_7562)** – Aspecto geral da conduta em granito (UE023).

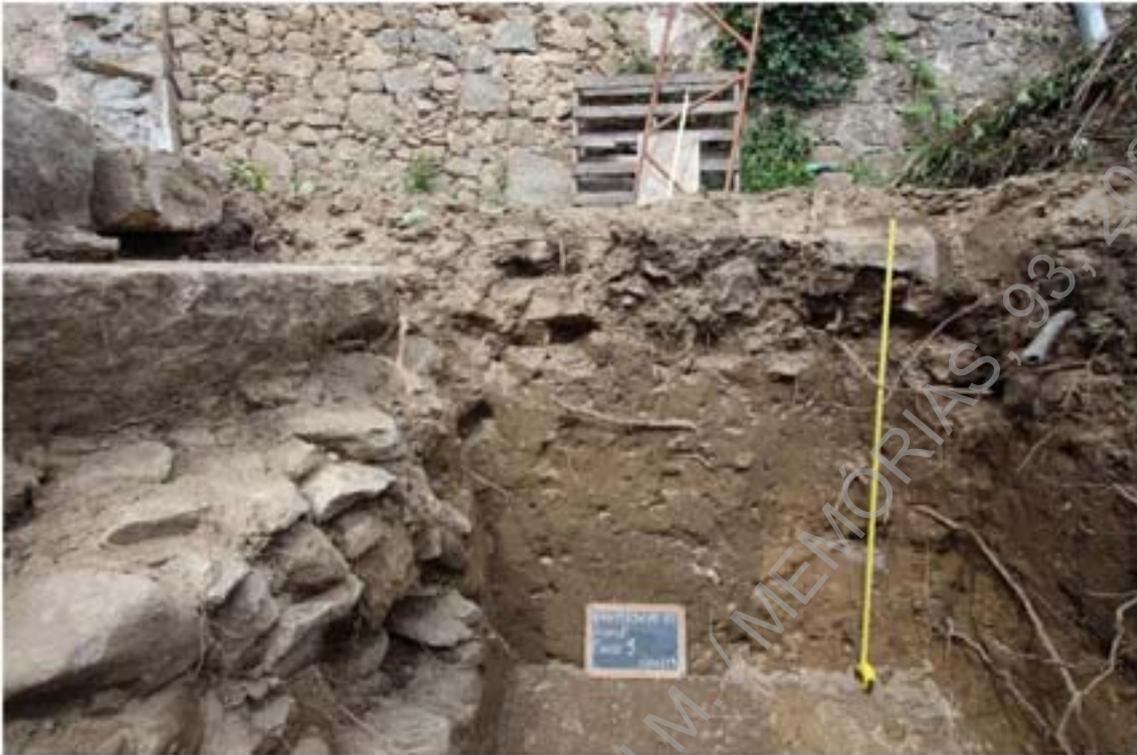
Foto 36 (IMG\_6727) - Corte 1 do poço UE007

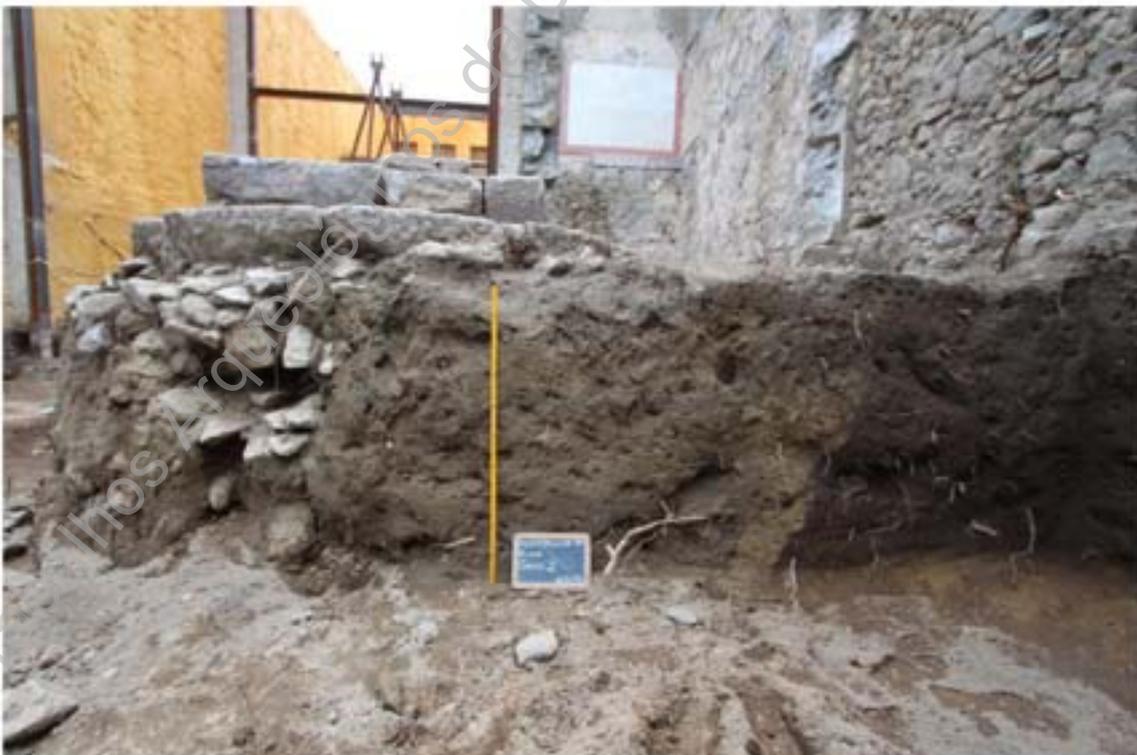
Foto 37 (IMG\_7127) - Corte 2 do poço UE007.

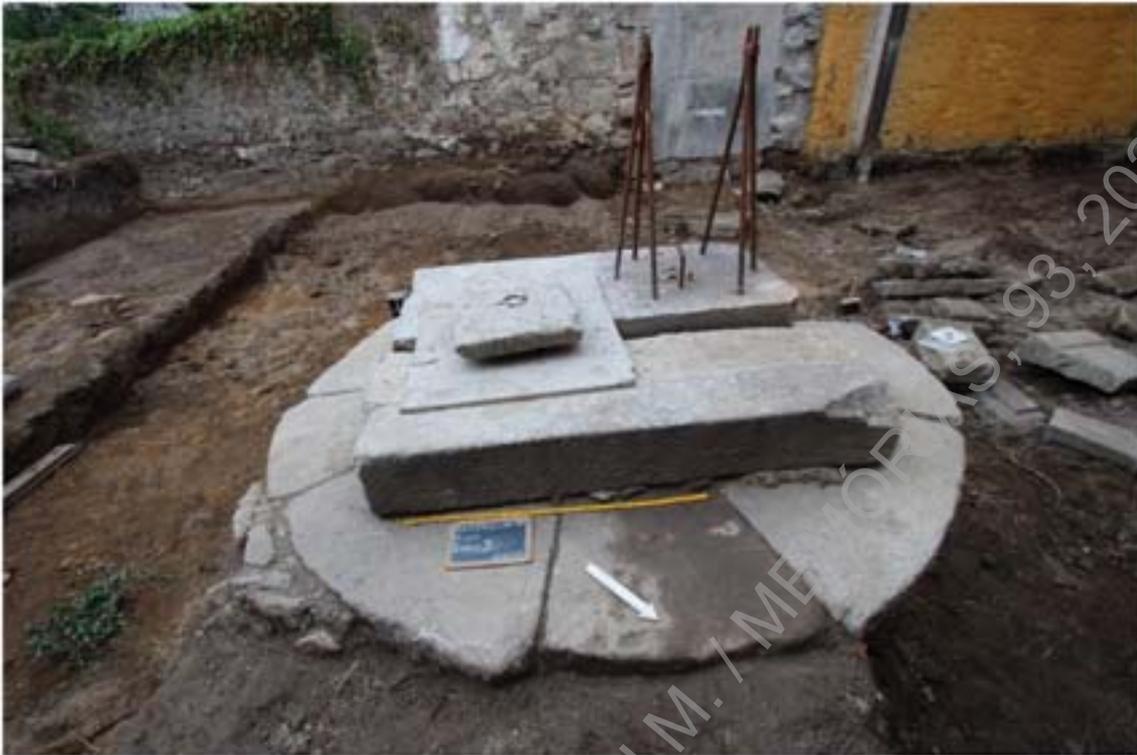
**Foto 40 (IMG\_7142)** – Plano 2 do poço (UEs 005 e 009).

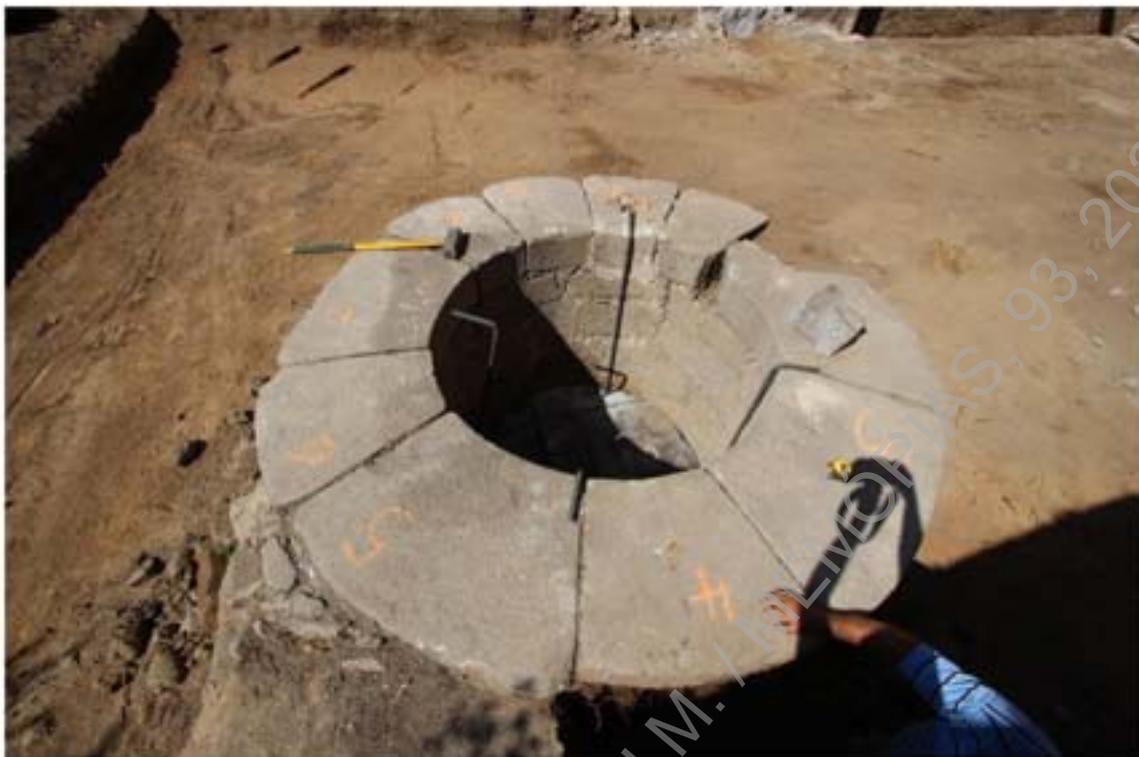
**Foto 60 (IMG\_8093)** – Poço antes de rebaixamento da boca (UE009)

Esta fase da intervenção terminou ao ser atingida a cota necessária para as fundações do novo edificado, conforme estipulado no projeto da Arquitetura, tendo sido necessário escavar a alterite em parte da extensão do terreno, com exceção da zona do poço, que foi preservado e devidamente enquadrado no projeto.

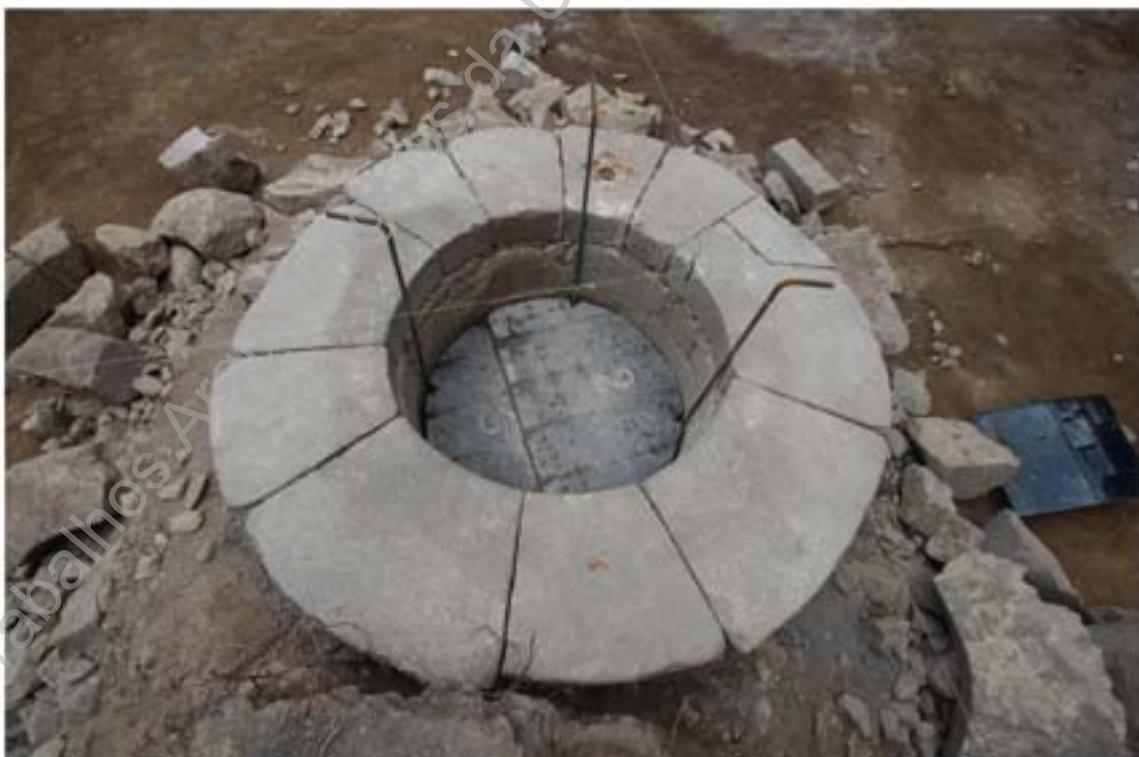
**Foto 61 (IMG\_8129)** – Poço depois de rebaixamento da boca (UE009)

Neste sentido, e valorizando a manutenção das paredes estruturais do edifício pré-existente e a conservação *in situ* do poço, considera-se não haver qualquer impedimento arqueológico à execução das obras projetadas.
