## Salvamento de Bracara Augusta

Reconstrução e ampliação de edifício  
Avenida Central, nºs 107-117, Braga

### Trabalhos Arqueológicos de Sondagens Prévias

## RELATÓRIO FINAL

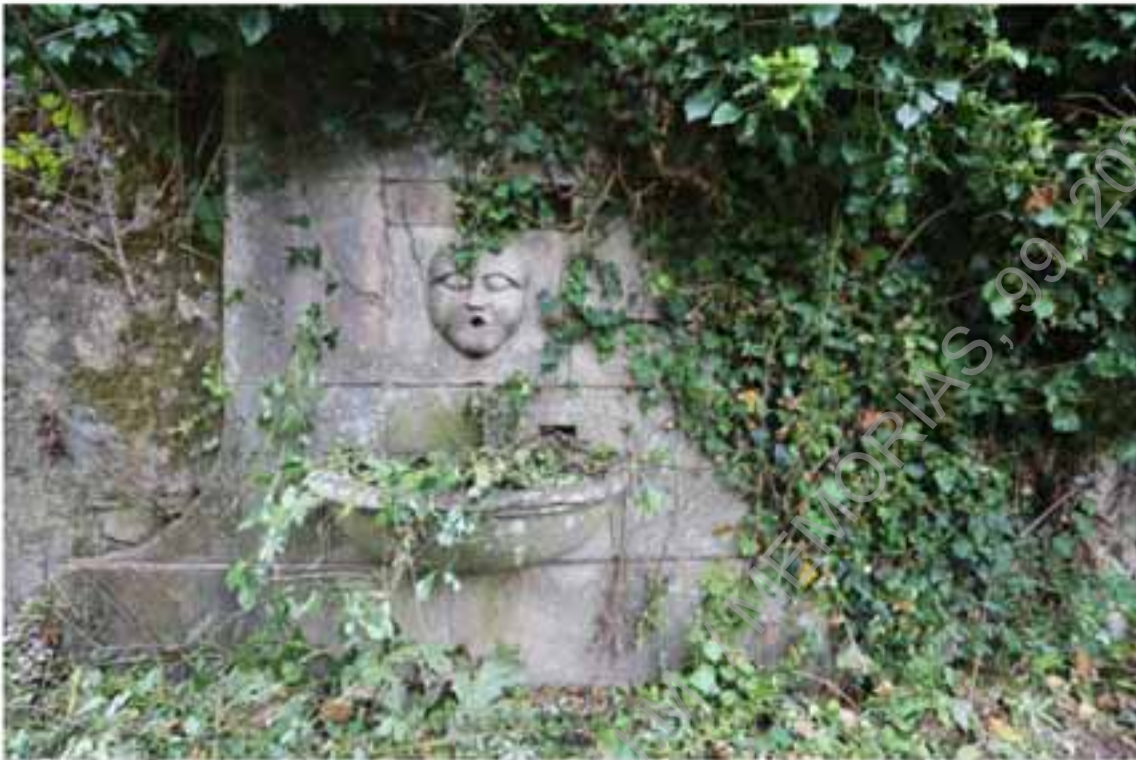
**Foto 4 (Z45A5858)** – Identificação de um tanque nos terrenos da área intervirer..

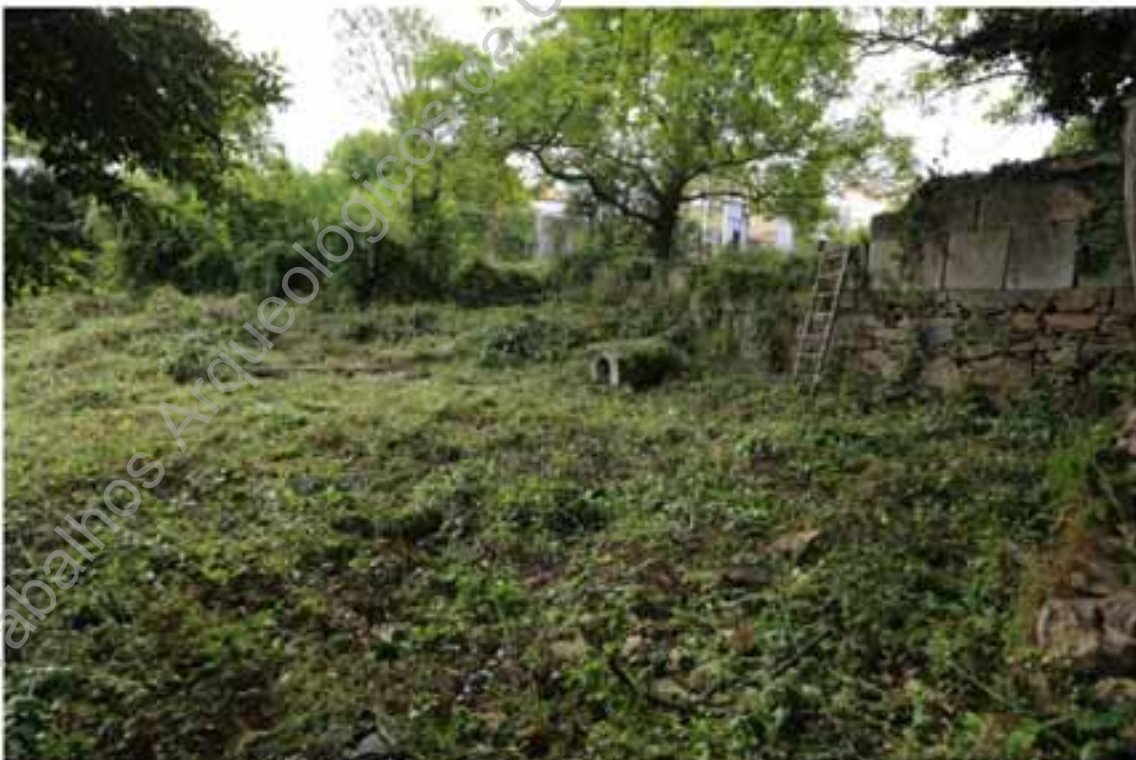
**Foto 5 (Z45A5859)** – Identificação de fonte moderna com mascarão.

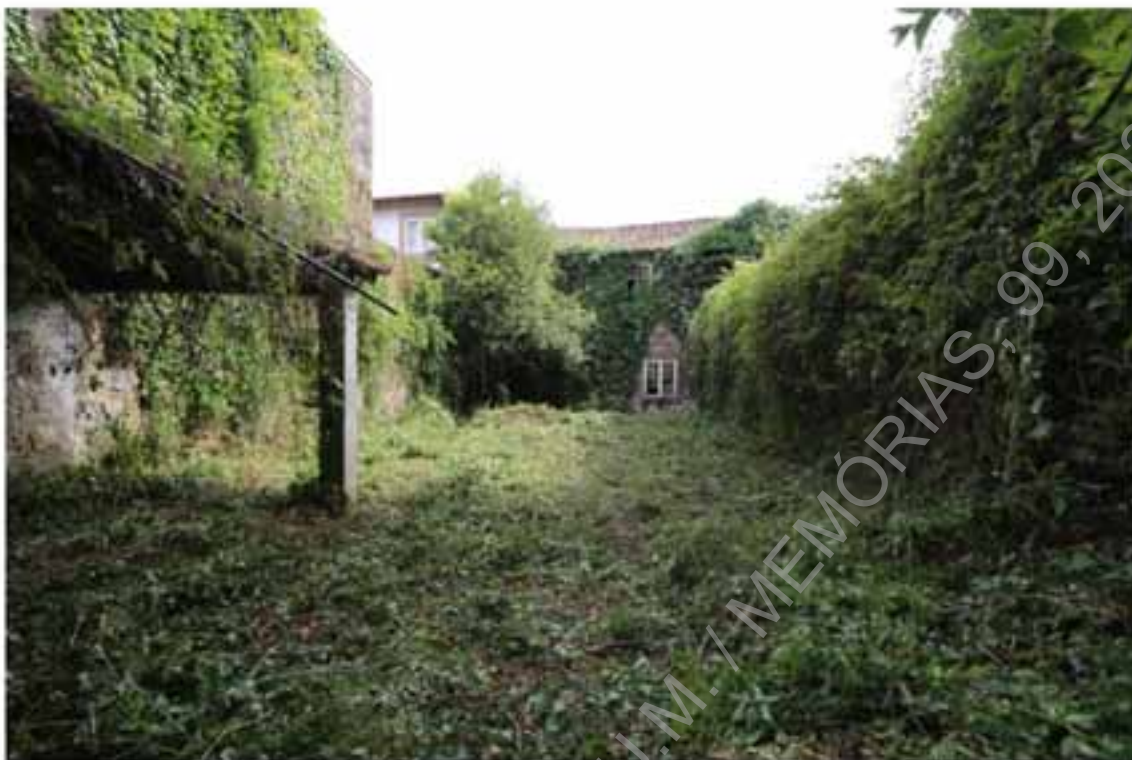
**Foto 6 (Z45A5874)** – Muro que define o limite da área construída.

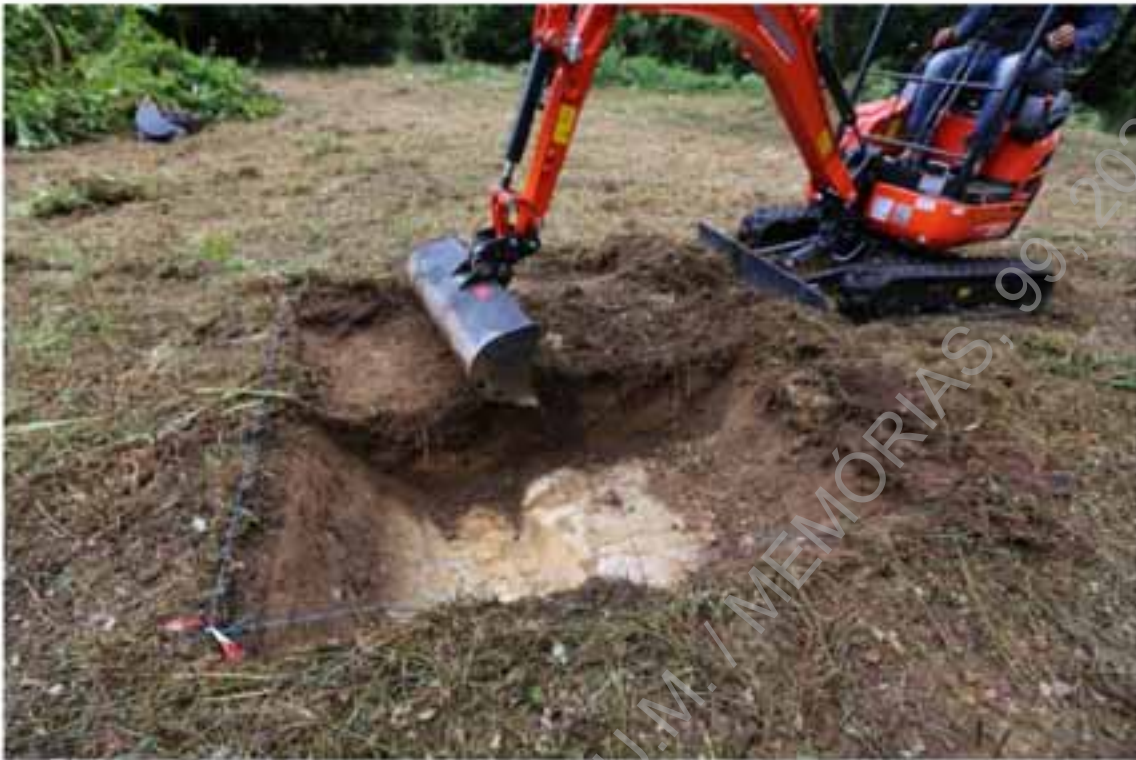
**Foto 10 (Z45A5925)** – Plano inicial da sondagem 1.

A sondagem 1 foi aberta na área mais noroeste do terreno com as dimensões de 4x20m.

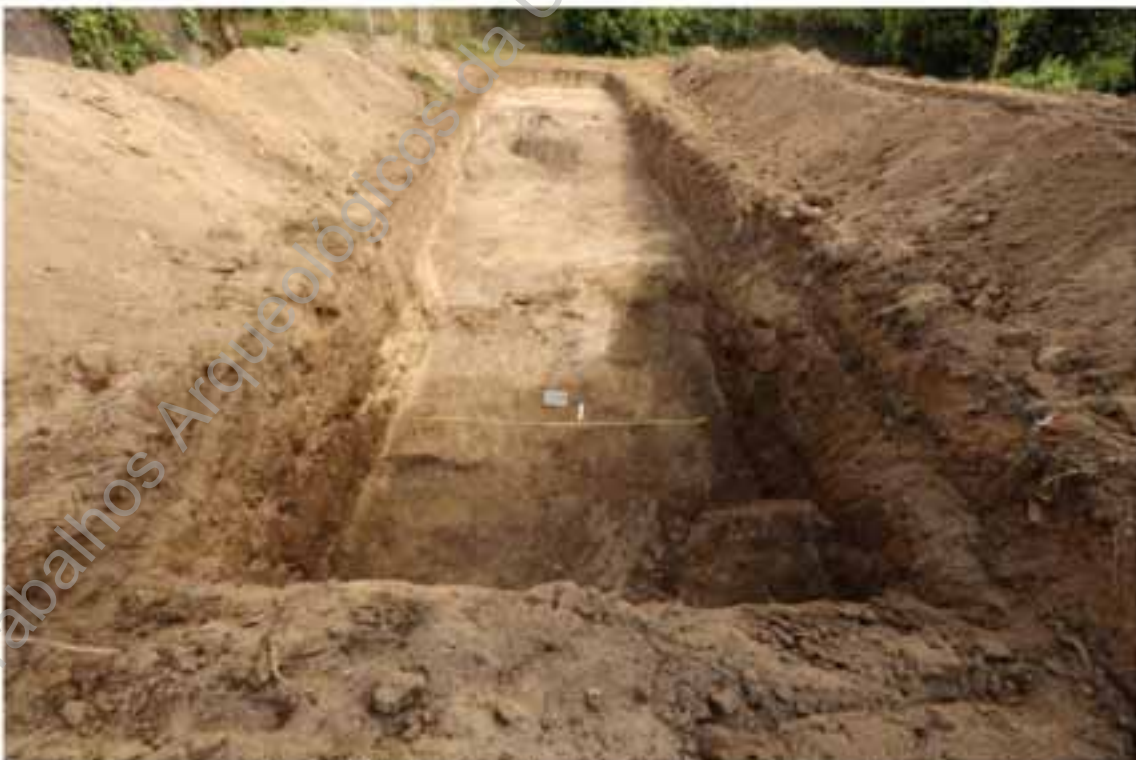
**Foto 11 (Z45A5949) – Decapagem da sondagem 1.**

De modo geral, a sondagem apresentou uma estratigrafia bastante simples. Uma vez retirada a camada vegetal (UE001) que recobria o terreno, verificou-se a presença de um amplo nível de enchimento (UE002) em toda a extensão do sector. Sob essa camada foi possível individualizar, por um lado, um nível de entulho de obra (UE004) e uma estrutura em cimento (UE005), certamente associada à implantação de uma grua, e por outro a vala de fundação (UE006) do muro (UE007) que segurava as terras do logradouro e que funciona como limite da área edificada e o seu enchimento (UE008), níveis que recortaram o substrato geológico (UE003).

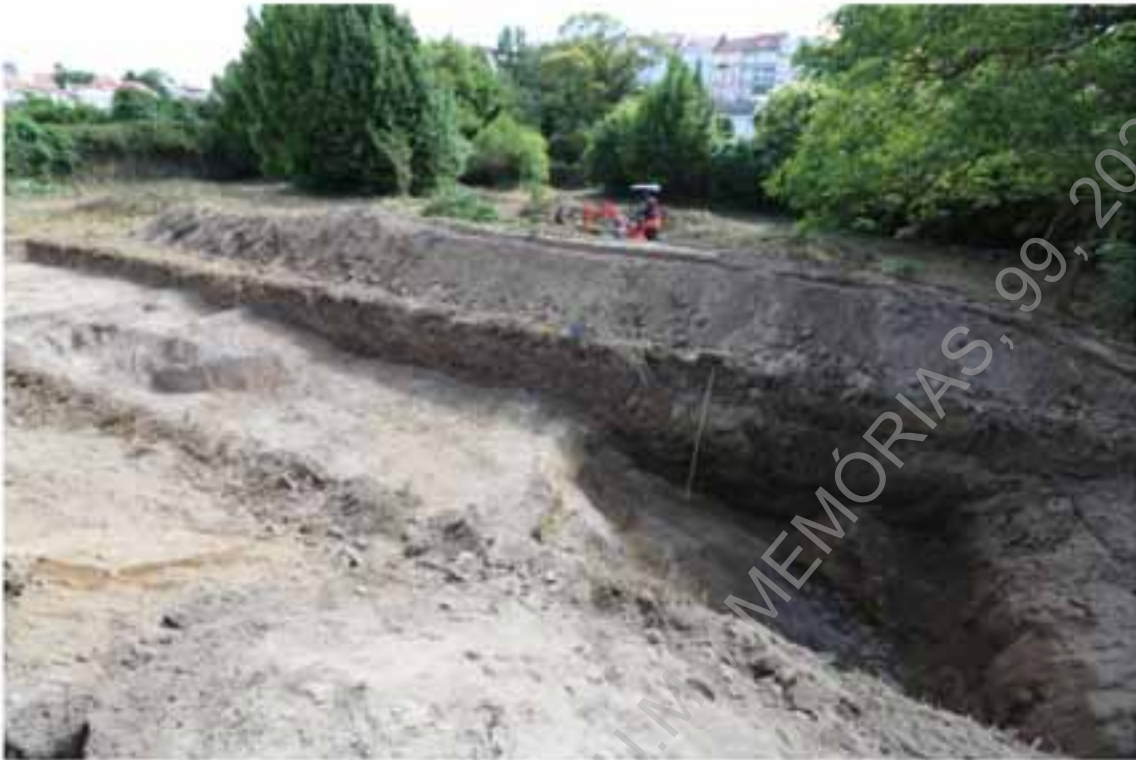
**Foto 14 (Z45A6114) – Perfil oeste da sondagem 1.**

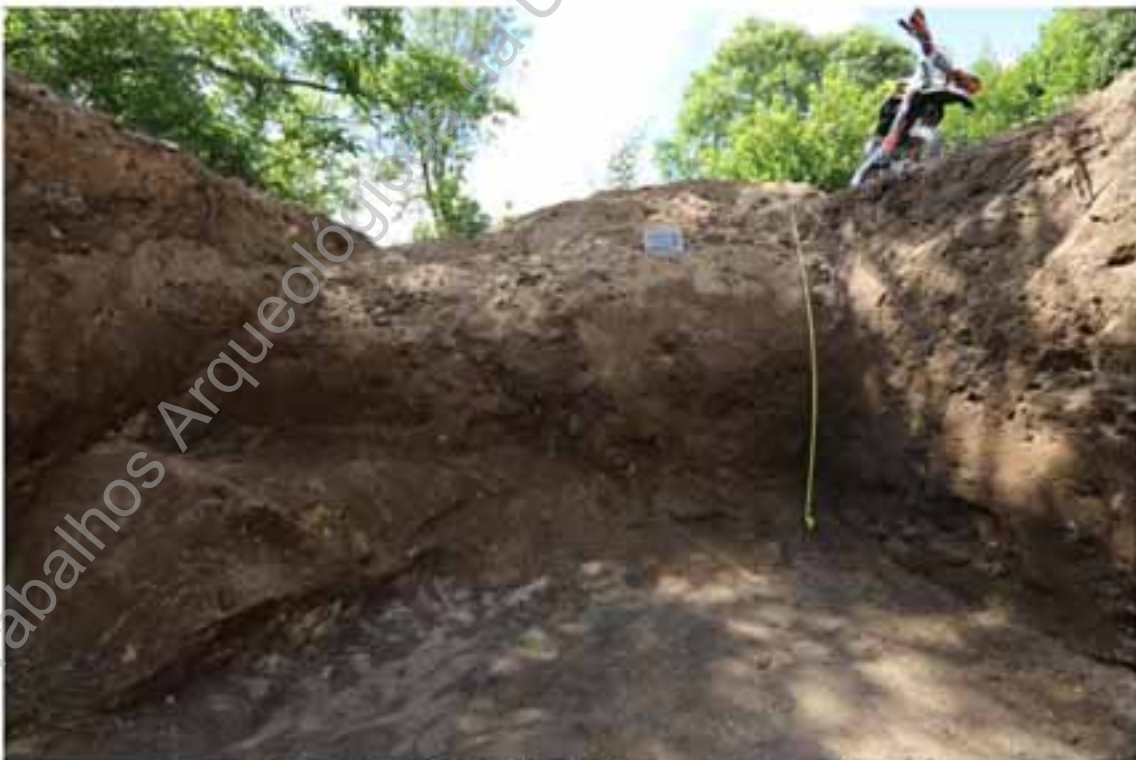
**Foto 15 (Z45A6126)** – Perfil este da sondagem 1.

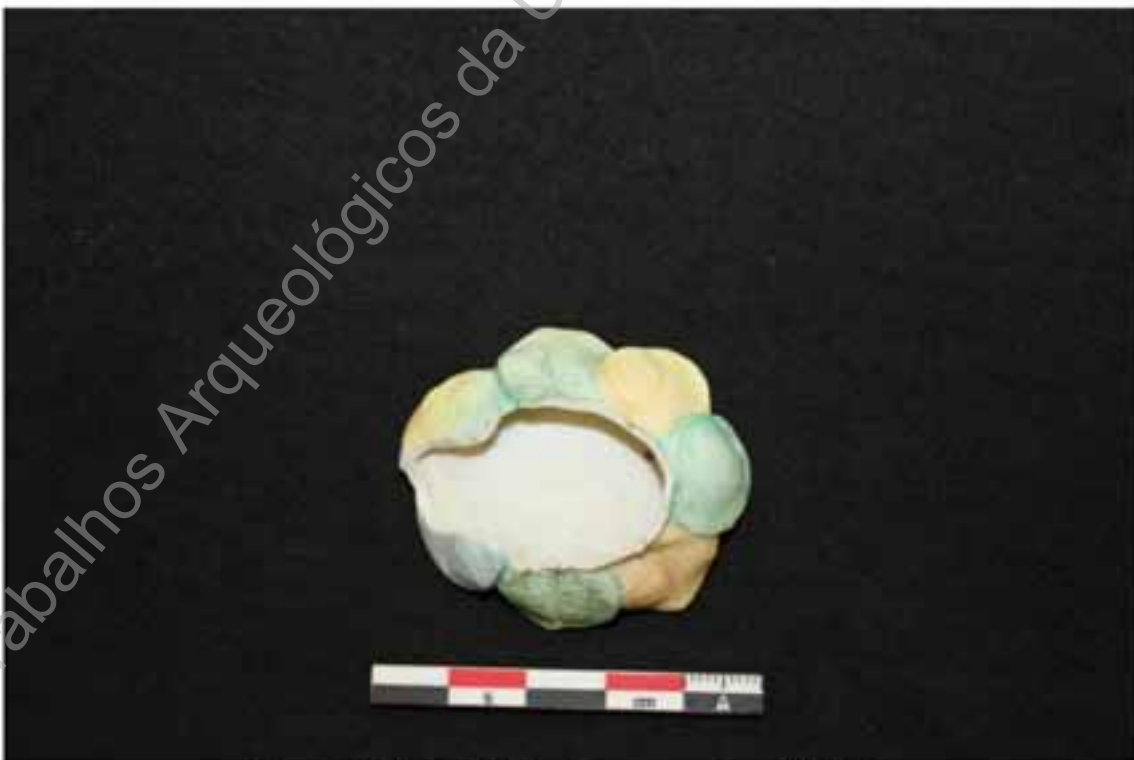
Foto 17 (IMG\_4703) – Bordos em faiança, UE002.

No referente à UE002, que apresenta um maior número de fragmentos, a cronologia das produções encontradas assinala produções de época moderna e contemporânea, representadas pelos fabricos cerâmicos comuns, vidrados, faiança e porcelana, bem como azulejos, e vitreos de cor azul esverdeado. Por sua vez, o espólio da UE004 resume-se a cinco objetos, três deles em faiança, um fragmento de material de construção e ainda um fragmento de fundo de garrafa em vidro negro.

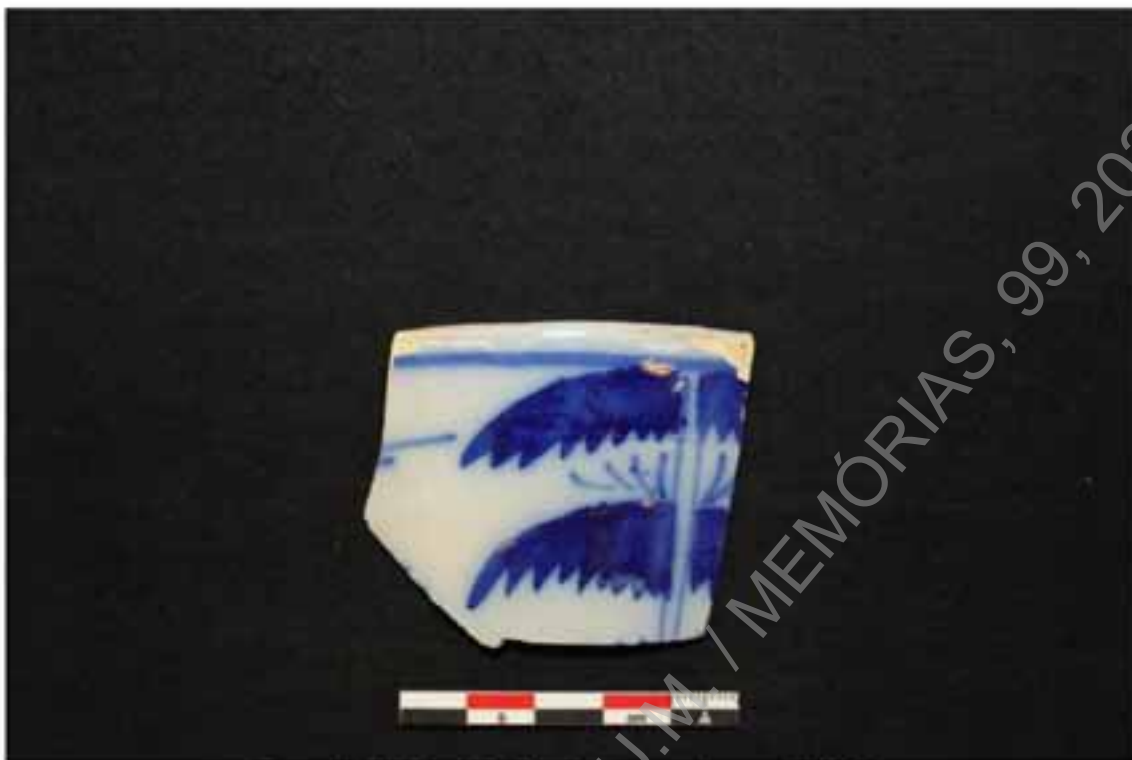
Foto 18 (IMG\_4712) – Pé em porcelana, UE002.

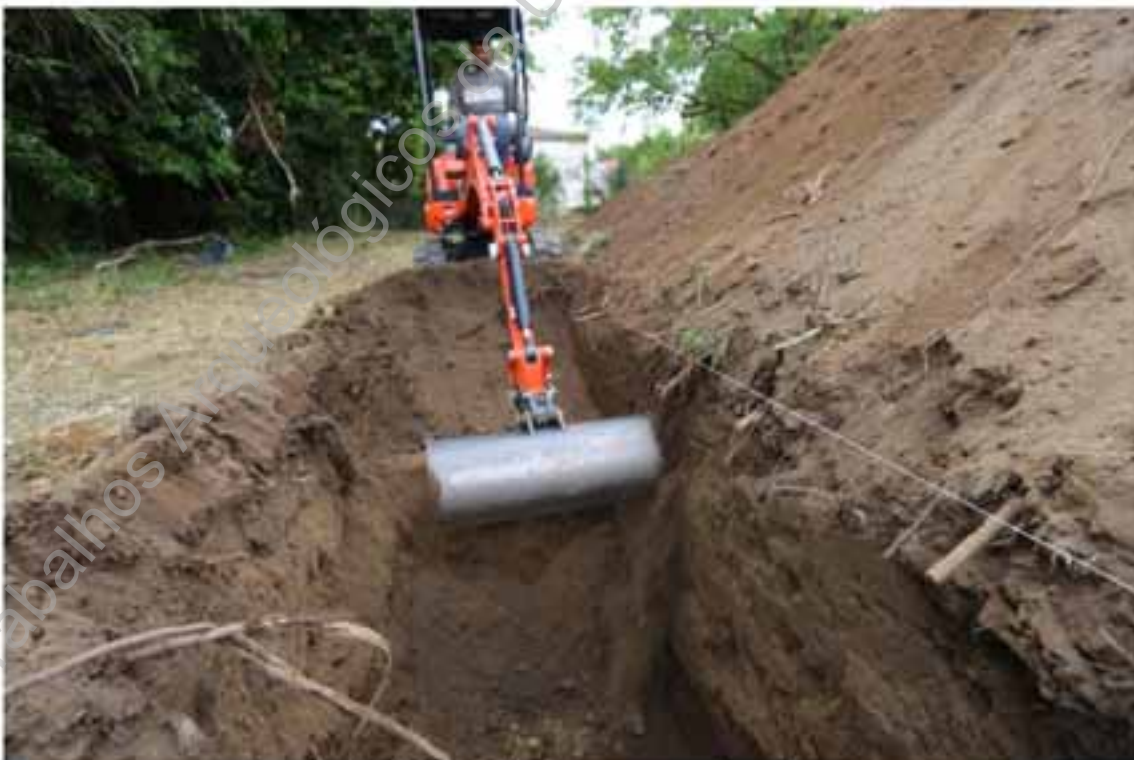
**Foto 21 (Z45A5940) – Plano inicial da sondagem 2.**

A sondagem 2 foi implantada numa área a norte do terreno com dimensões de 4x16m. A decapagem das terras iniciou com a remoção da camada vegetal que recobria a superfície do sector (UE001). Sob esse nível foi possível identificar um amplo enchimento (UE009) que se espalhava por toda a área da sondagem e que colmatou seis fossas abertas na arena granítica (UE003). Os referidos rasgos foram registados (UEs013, 015, 017, 019, 021 e 023), bem como os enchimentos (UEs014, 016, 018, 020, 022 e 024).

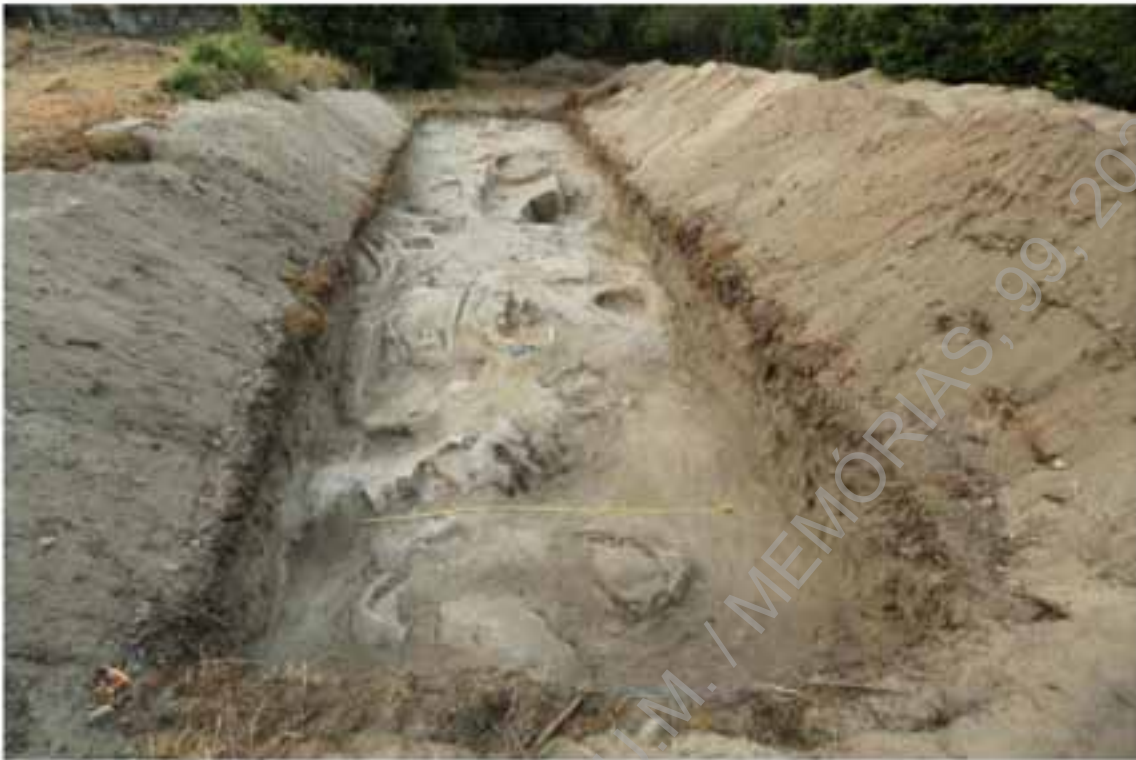
**Foto 22 (Z45A6186) – Decapagem da sondagem 2.**

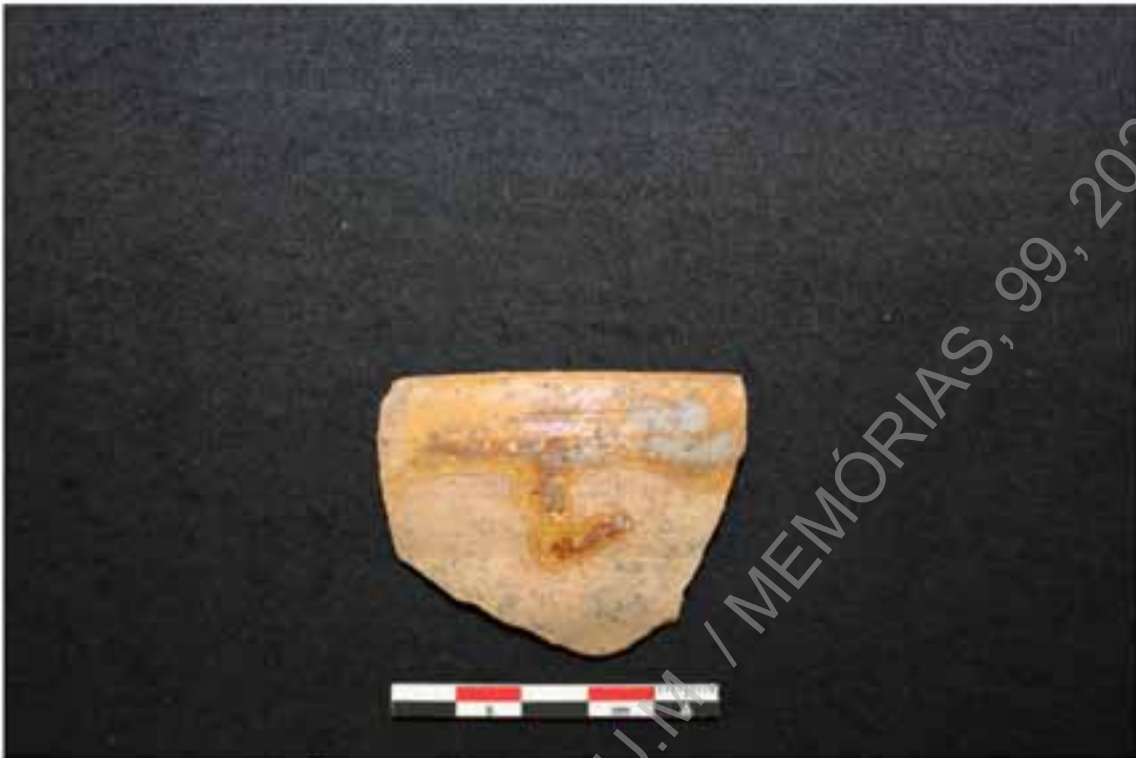
Foto 32 (IMG\_4878) – Bordo com arranque de asa em cerâmica moderna, UE018.

Significativamente mais homogéneo foram os enchimentos UEs018 e 024, onde só foram identificadas produções comuns modernas, tendo o primeiro revelado 4 fragmentos e o outro 5, bem como a UE022, que para além destes fabricos apresenta também vidradas modernas. Já aquele individualizado com a UE020 tem uma maior variedade, da qual destacamos cerâmicas comuns alto e baixo medievais, modernas e ainda vidradas e faianças.

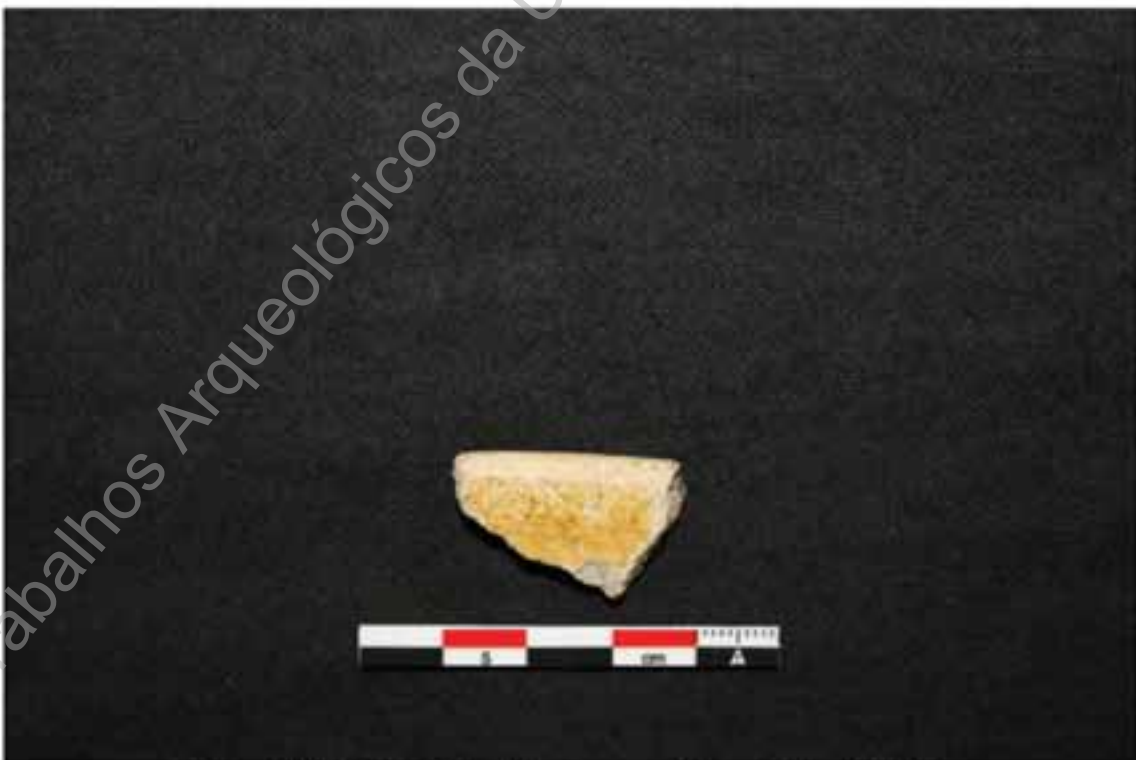
Foto 33 (IMG\_4893) – Bordo em cerâmica vidrada, UE020.

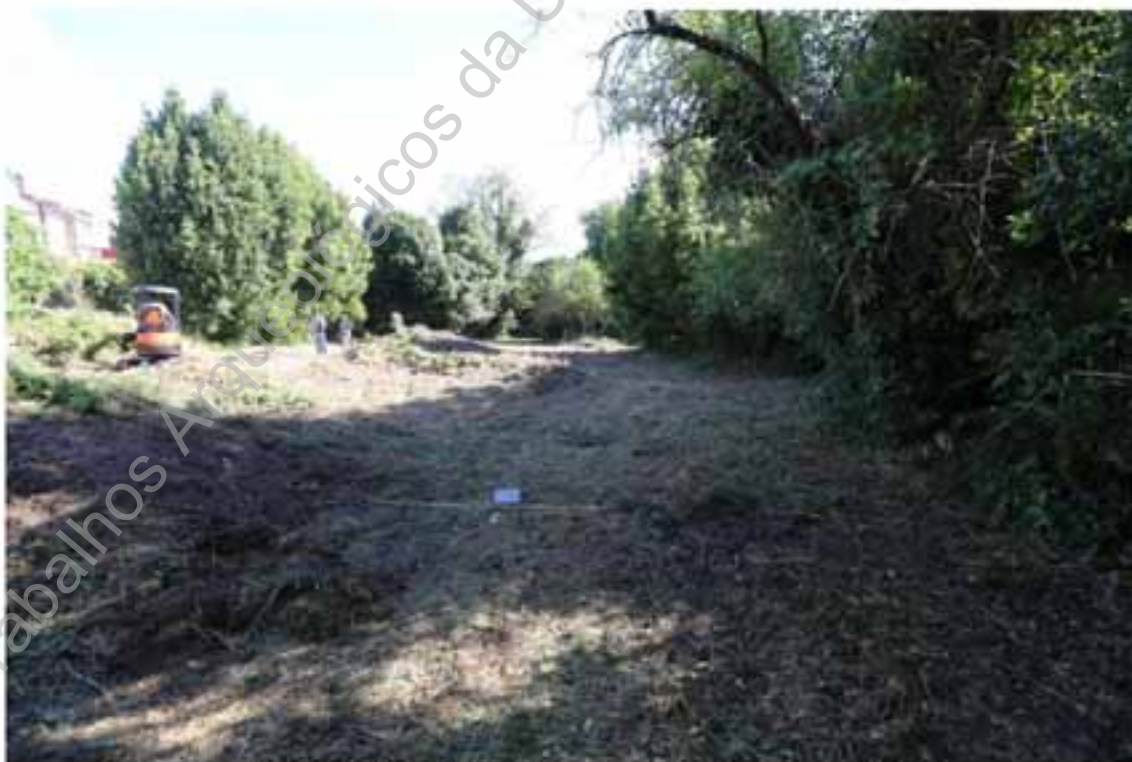
Foto 36 (IMG\_9234) – Plano inicial da sondagem 3.

A sondagem 3 foi implantada na área mais nordeste do terreno e possuía dimensões de 4x20m. A remoção das terras iniciou-se com a decapagem da camada vegetal (UE001) e de um amplo enchimento (UE010) que recobria por completo o nível de alterite granítica (UE003).

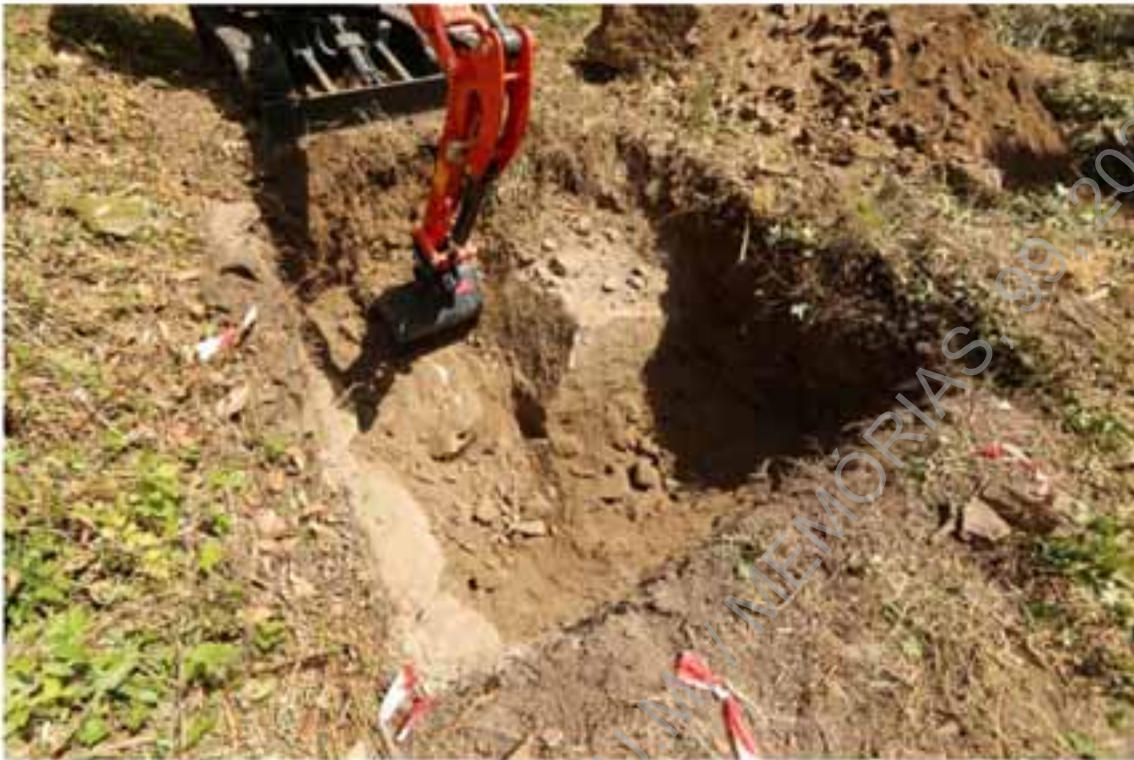
**Foto 60 (IMG\_9239)** – Plano inicial da sondagem 5.

De modo geral, a sondagem apresentou uma estratigrafia bastante simples. Uma vez retirada a camada superficial (UE001) que recobria um enchimento (UE012) foi possível identificar duas estruturas colmatadas por essas camadas. Trata-se, com efeito, de uma canalização (UE029) com orientação N/S em granito picado e um muro (UE028) com a mesma orientação e material.

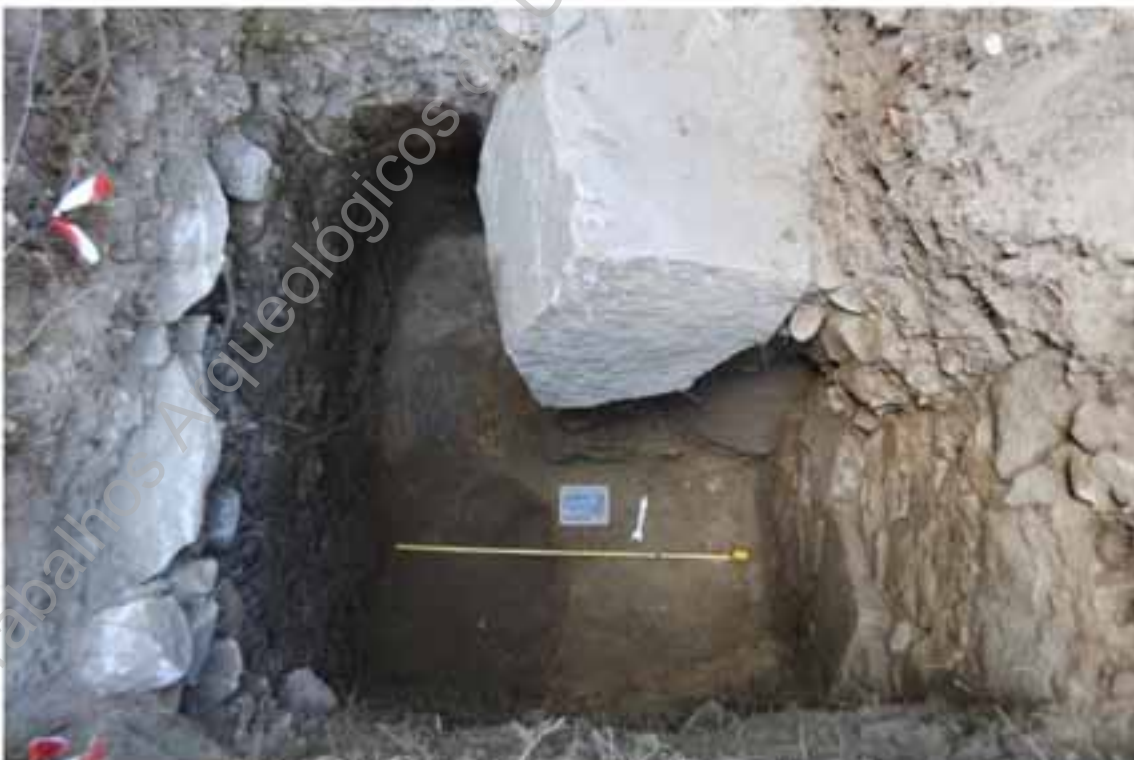
Foto 61 (Z45A6288) – Decapagem da sondagem 5.
