O Projeto da Cobertura da Casa Martins  
Sarmiento

Dissertação de Mestrado  
Ciclo de Estudos Integrados Conducentes ao  
Grau de Mestre em Arquitetura  
Área de Construção e Tecnologia

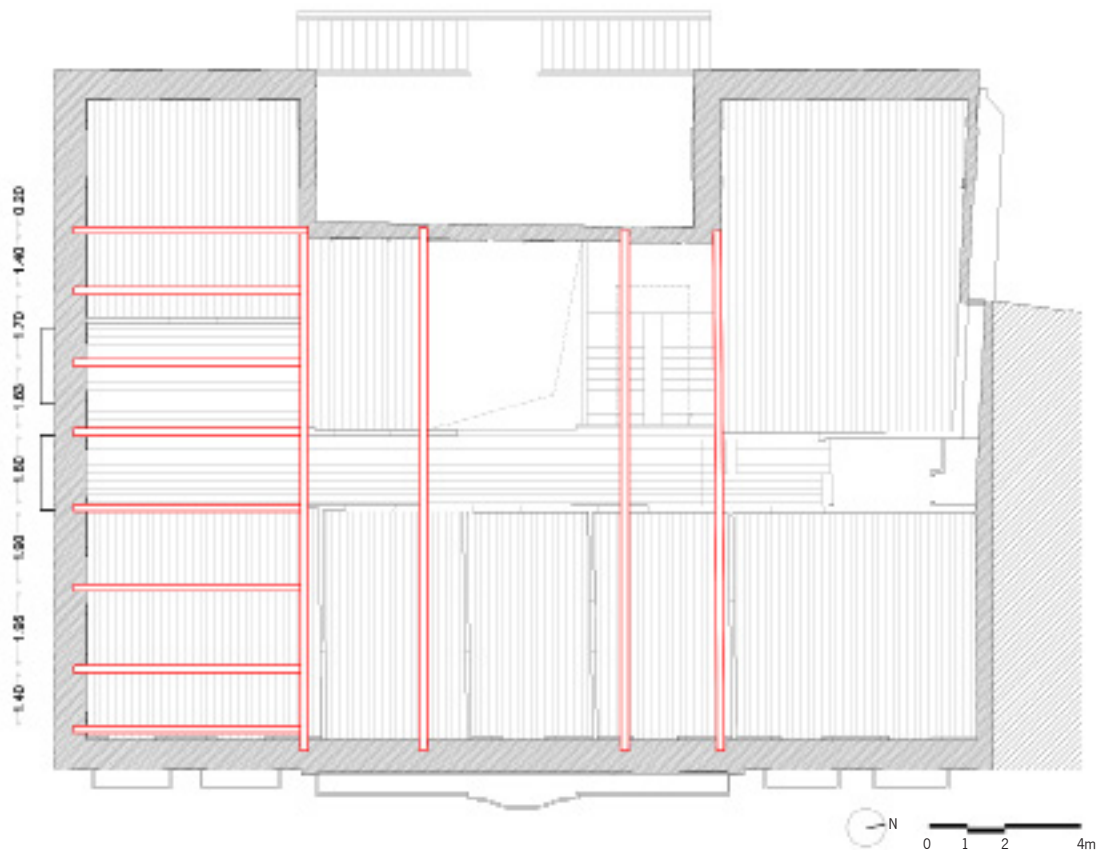
Figura 60 : Planta com o mapeamento das asnas visíveis na casa;

Além deste registo, efetuaram-se todas as medições com vista ao mapeamento rigoroso das marcas acima descritas, apesar das medidas entre marcas serem bastante próximas, não se constata uma medida padrão.

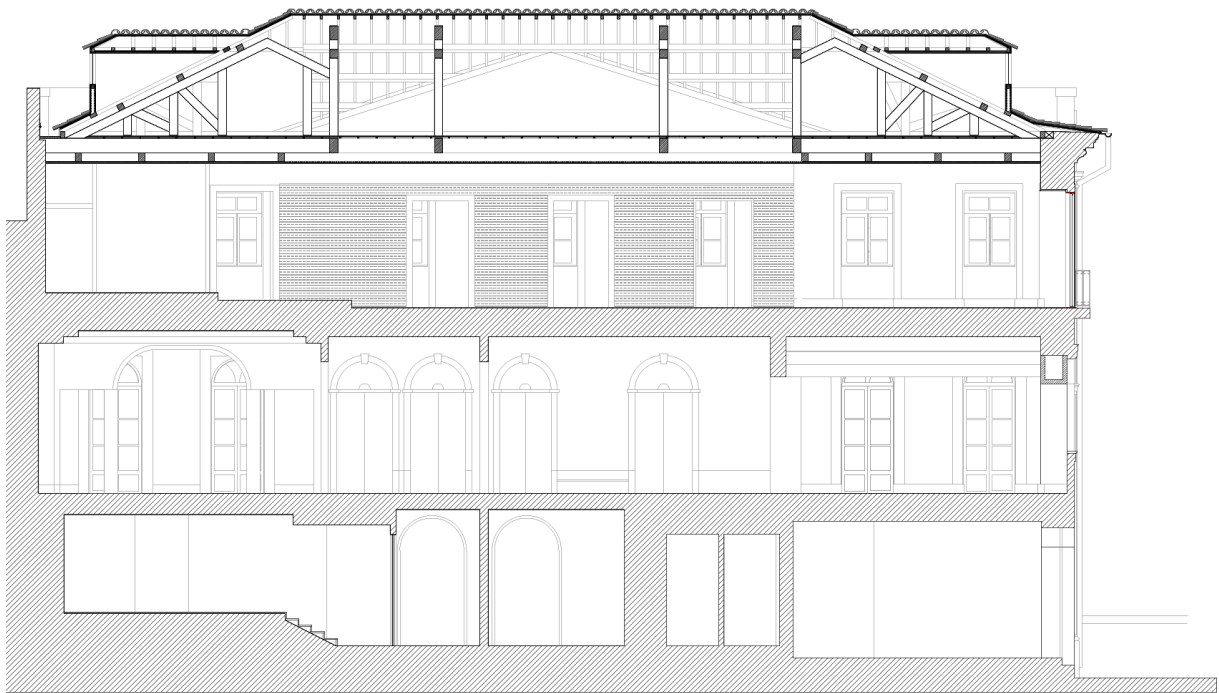
Figura 87: Corte longitudinal da cobertura original em madeira da Casa Martins Sarmento;

Através dos cortes apresentados, um da solução original, outro da solução provisória e por fim um da proposta, verifica-se que a solução provisória não atua em conformidade com as novas exigências, implementa uma estrutura em aço, material que não se aplica no edifício e ainda se verifica que a geometria da estrutura apresentada não se identifica com a solução original, elementos estes que a proposta pretende contrariar.

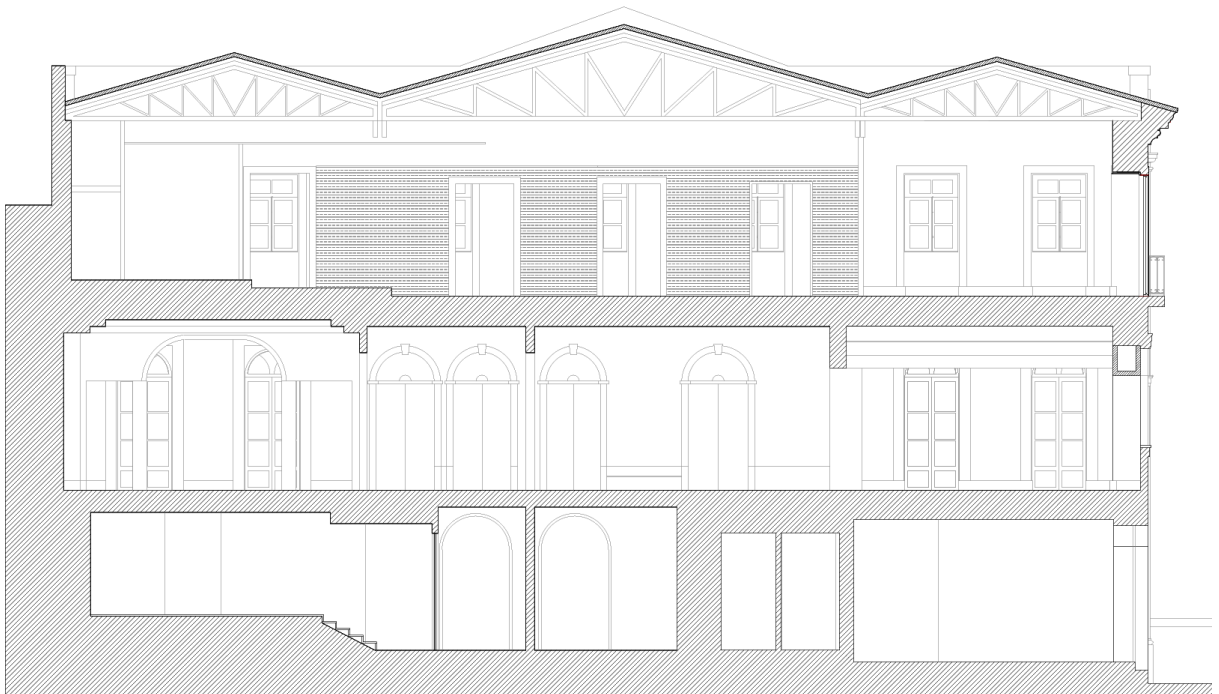
Figura 88: Corte longitudinal da cobertura provisória realizada com uma estrutura metálica da Casa Martins Sarmento;

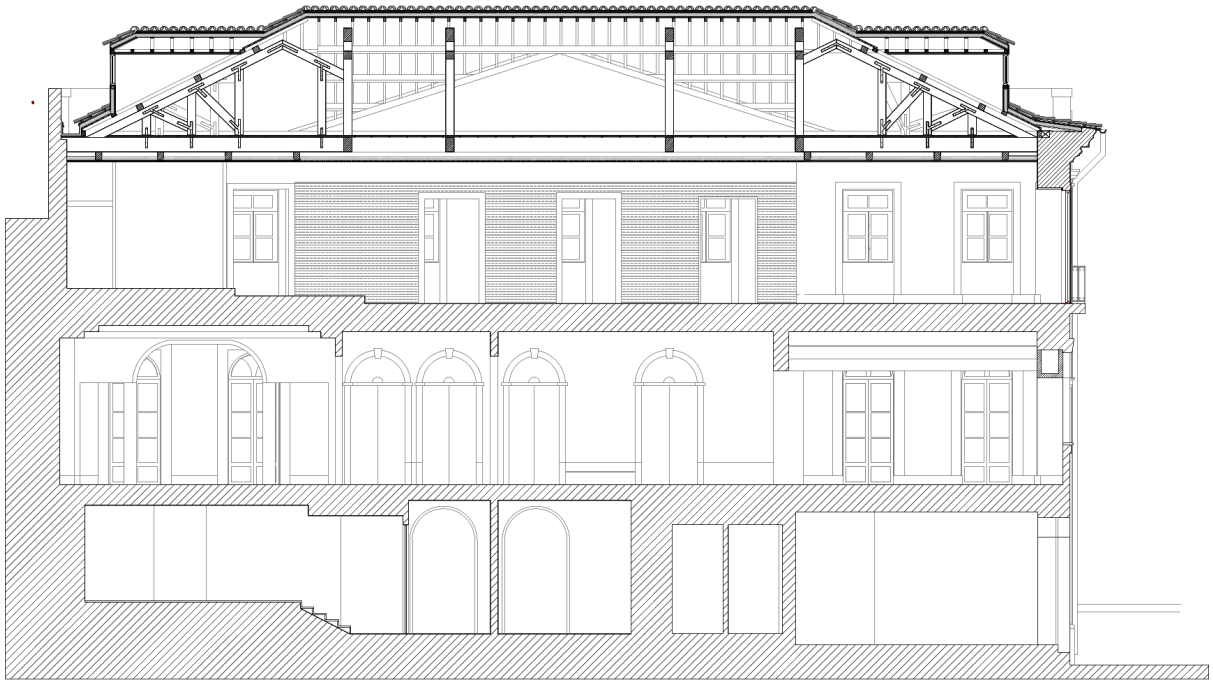
Figura 97: Corte Longitudinal da cobertura em madeira proposta para a Casa Martins Sarmento;

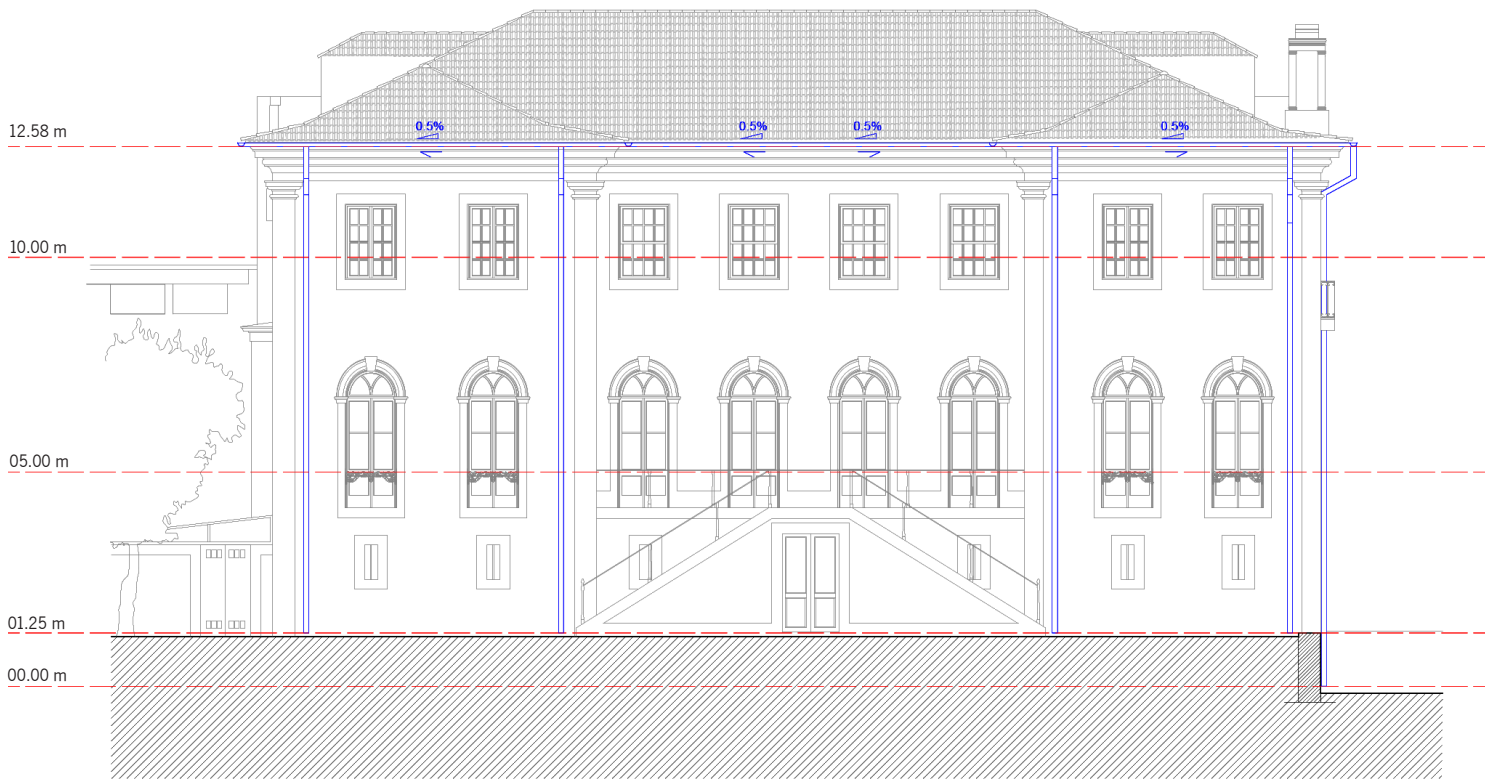
Figura 107: Alçado poente da Casa Martins Sarmento com a representação do sistema de escoamento de águas.
