*Projeto de Arqueologia de Braga
Salvamento de Bracara Augusta*

**Reconstrução e ampliação de edifício na Rua dos
Limoeiros, 4 - Freguesia de Palmeira, Braga**

Trabalhos Arqueológicos de Acompanhamento

Relatório Final

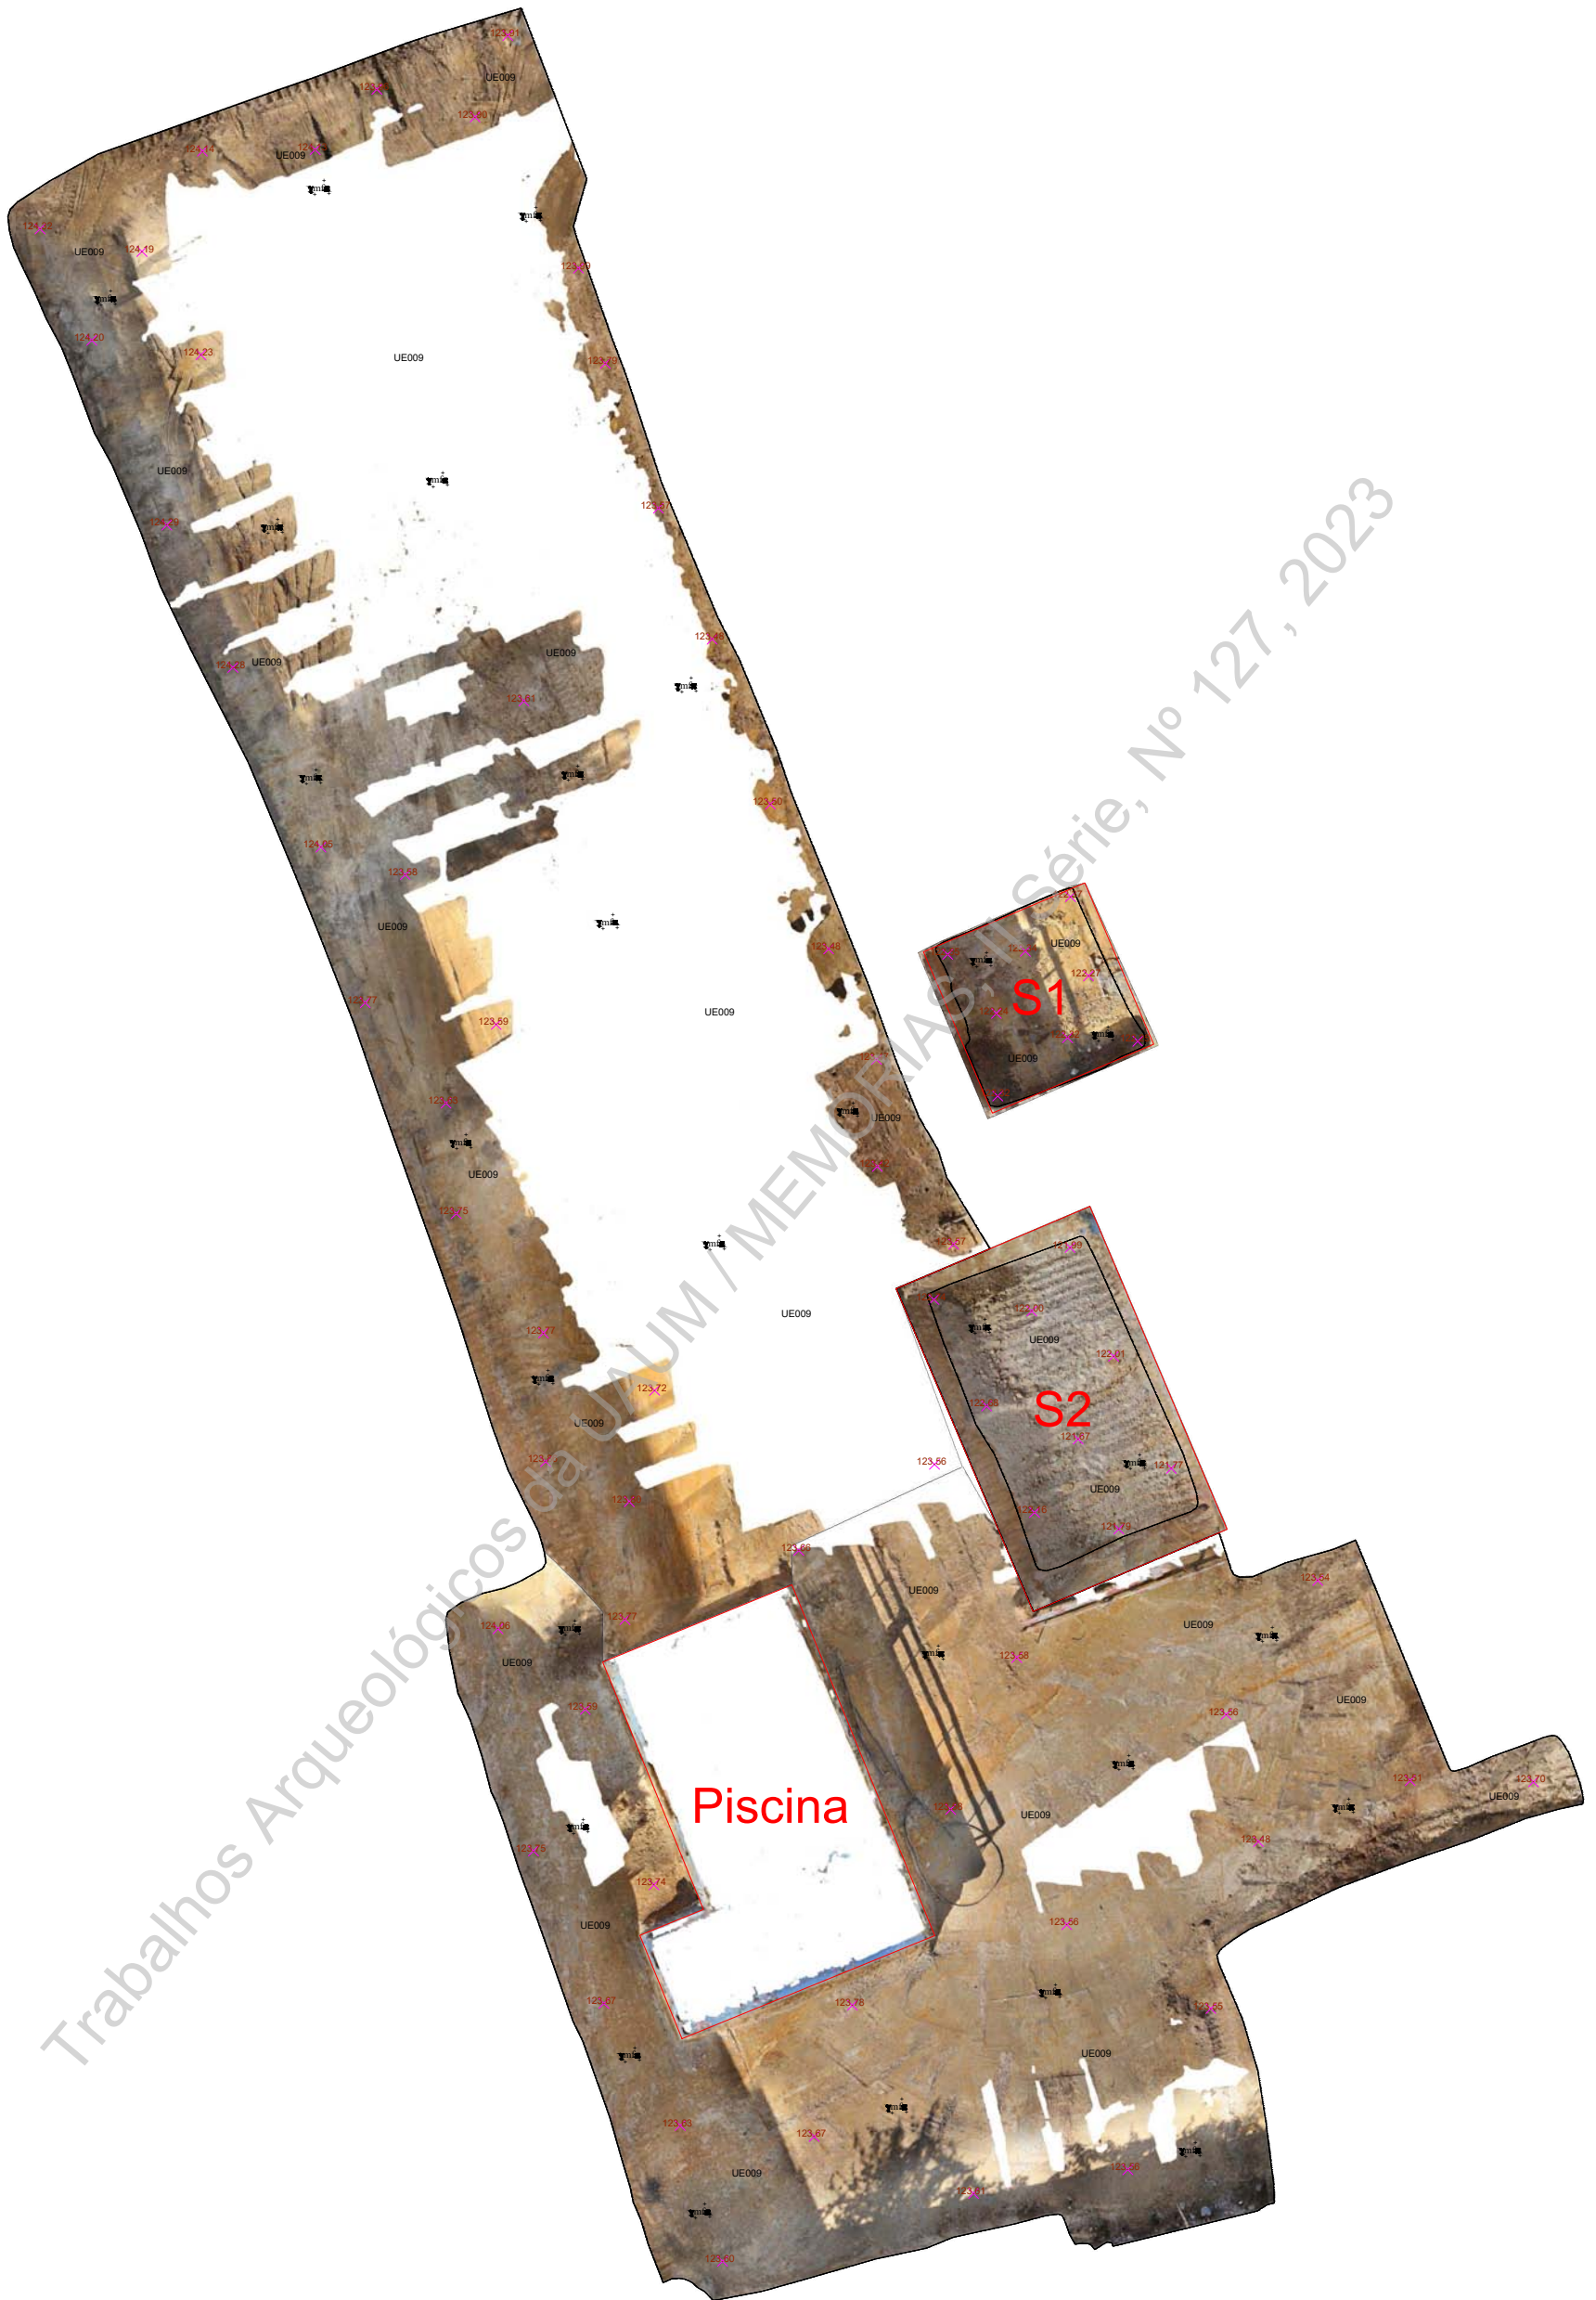
Área intervencionada, sondagem 1 e 2 - Plano final

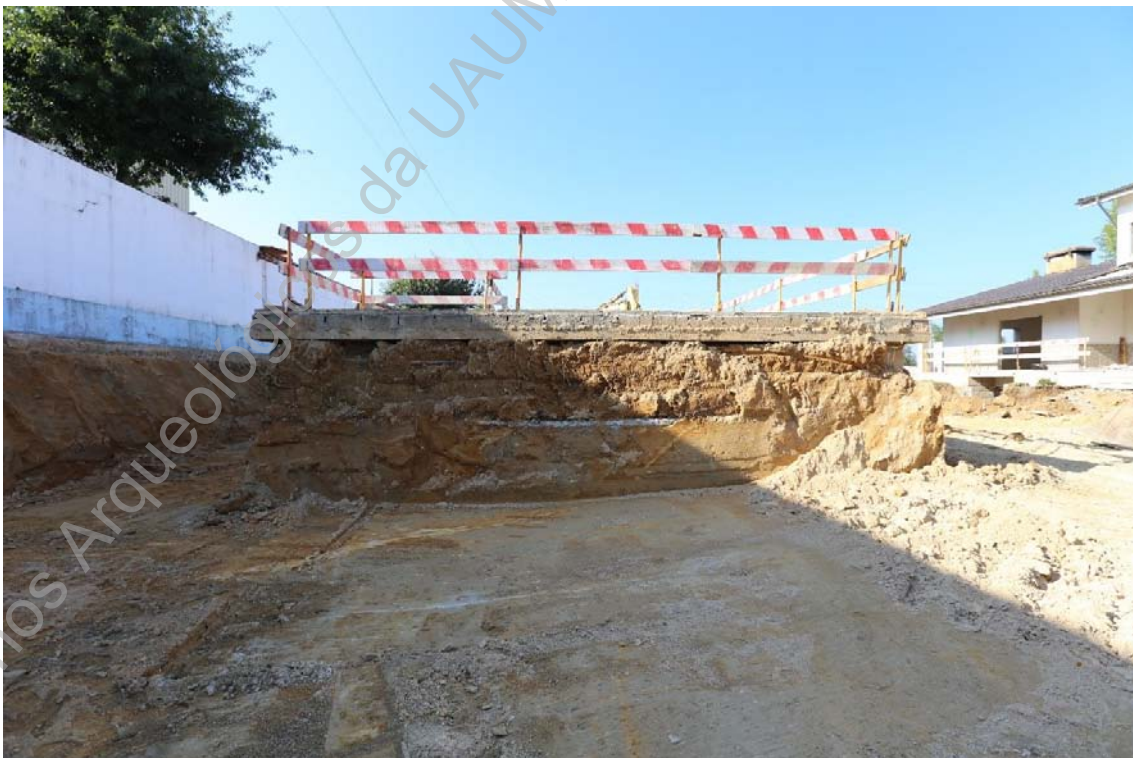
Foto 8 (IMG_2142) – Alçado sul da piscina UE078.

Ademais, relativamente ao logradouro do lote intervencionado foi também reconhecida uma caixa de abastecimento em cimento (UE003), cuja vala de fundação (UE004) recortou parte da alterite granítica (UE009). O enchimento dessa vala (UE002), uma camada arenosa de coloração castanha, foi posteriormente sobreposto pela camada vegetal UE001, presente em quase toda a área do lote. Da mesma forma, no nível geológico da área sudoeste foi implantada uma piscina em cimento (UE078) assente sobre um nível de preparação em gravilha (UE080). O abastecimento dessa estrutura seria realizado a partir de um tubo em PVC (UE081), inserido em um nível arenoso de coloração castanho-amarelada, que colmatou as paredes da piscina (UE078).

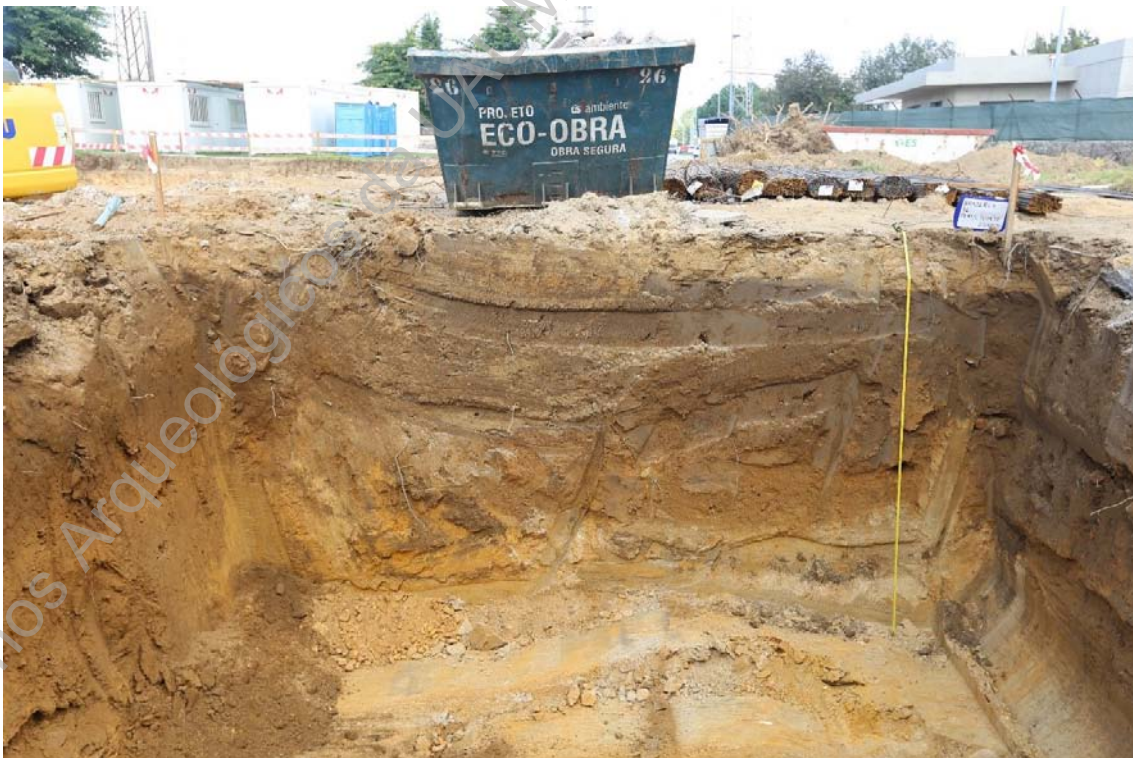
Foto 10 (IMG_2259) –Registo do perfil norte da sondagem 1.

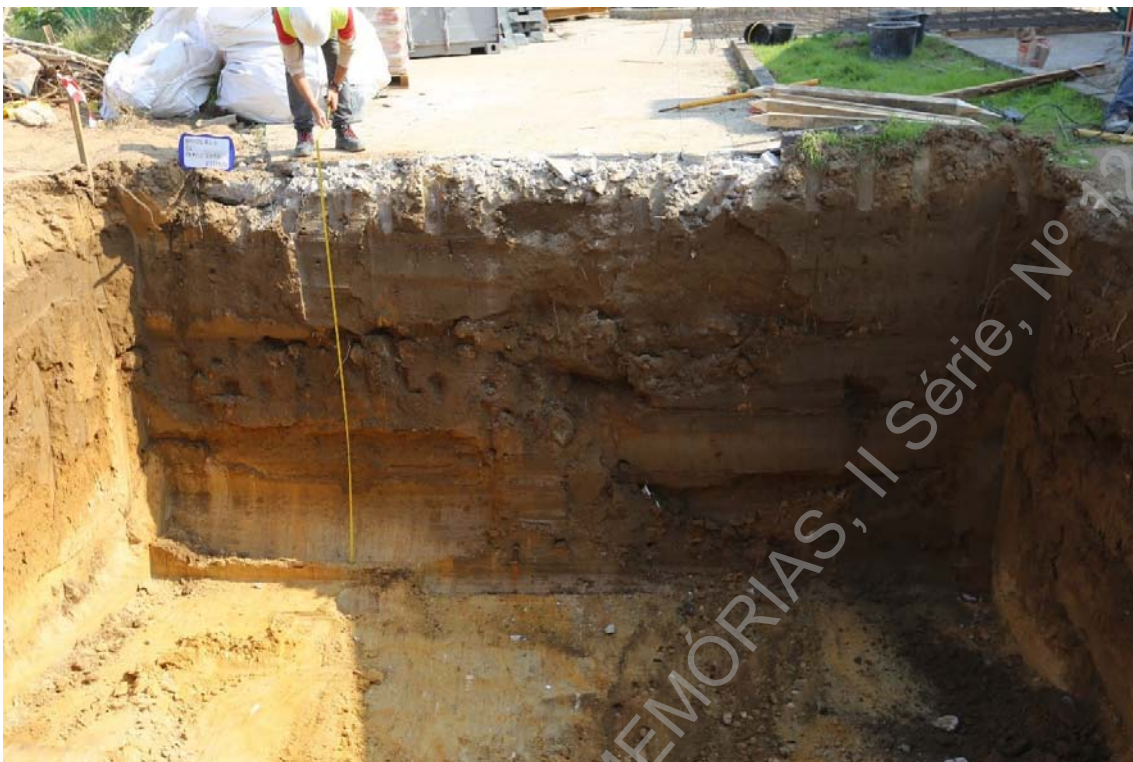
Foto 11 (IMG_2265) – Registo do perfil este da sondagem 1.

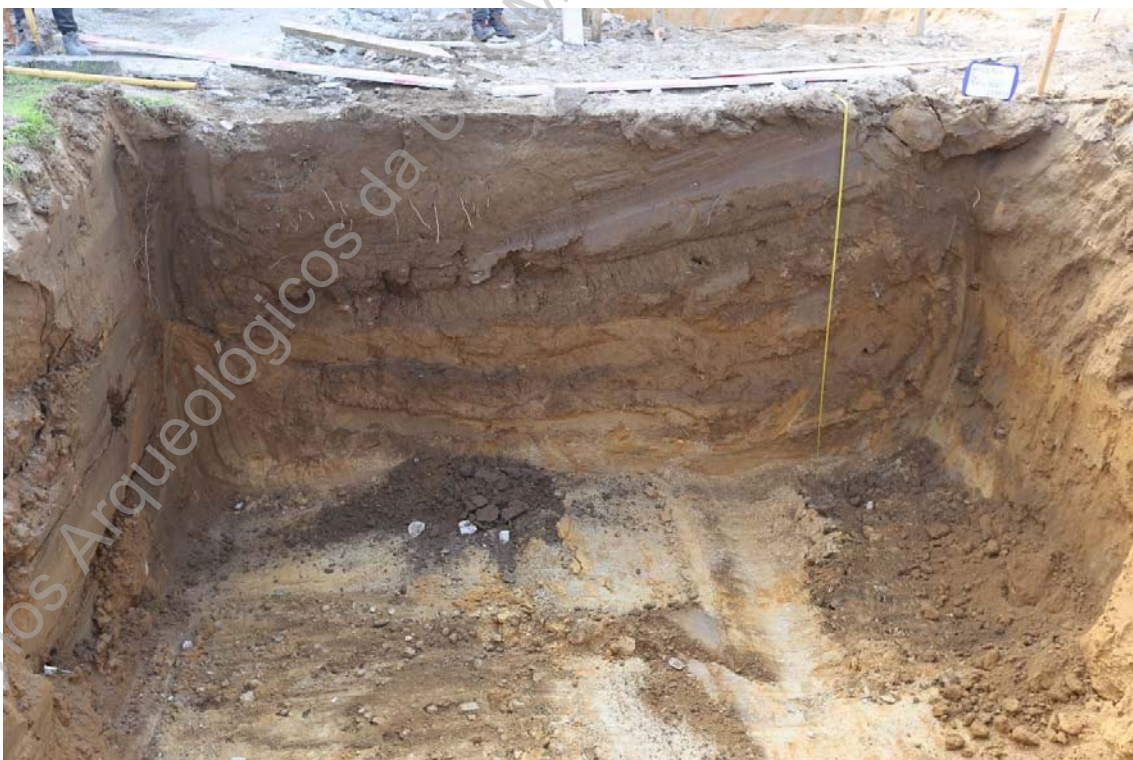
Foto 12 (IMG_2264) – Registo do perfil sul da sondagem 1.

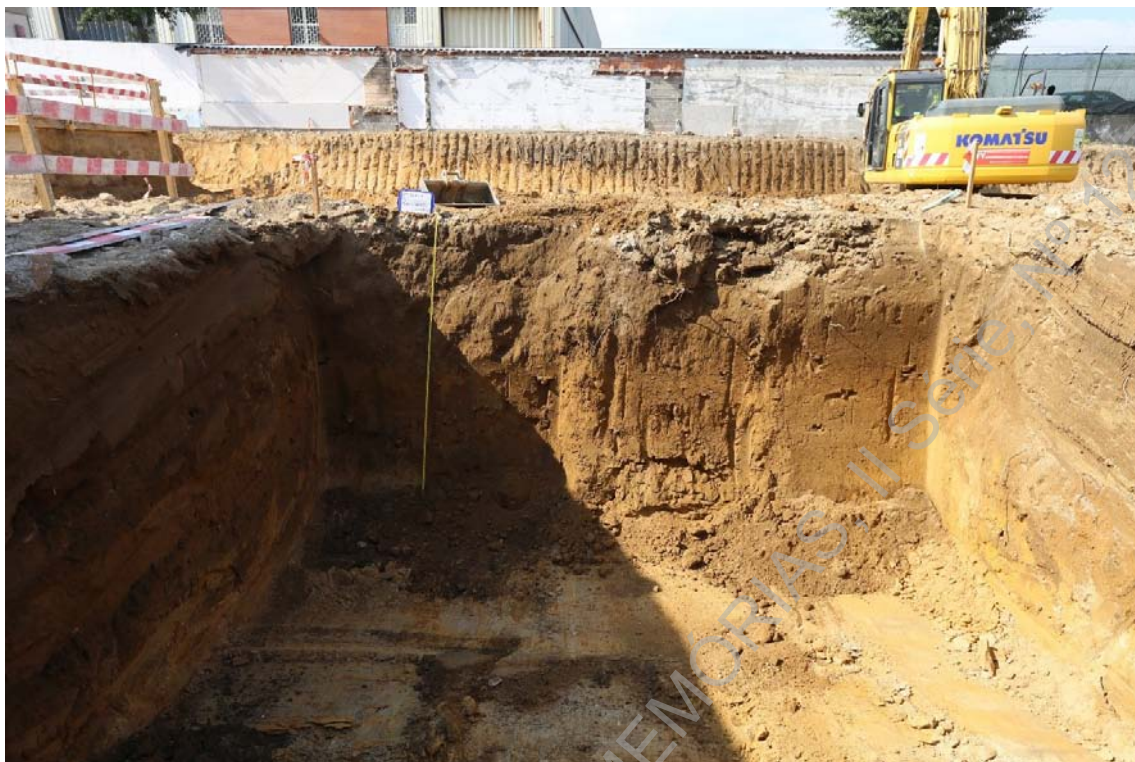
Foto 13 (IMG_2273) – Registo do perfil oeste da sondagem 1.

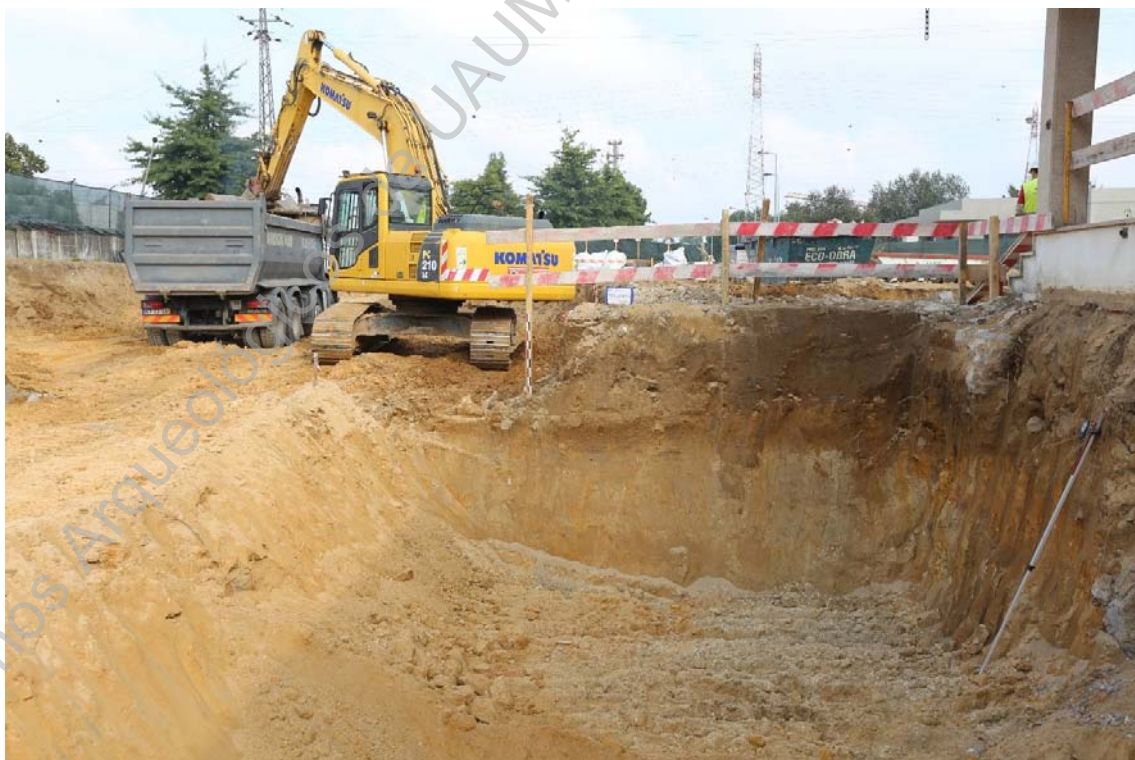
Foto 16 (IMG_2240) – Registo do perfil norte da sondagem 2.

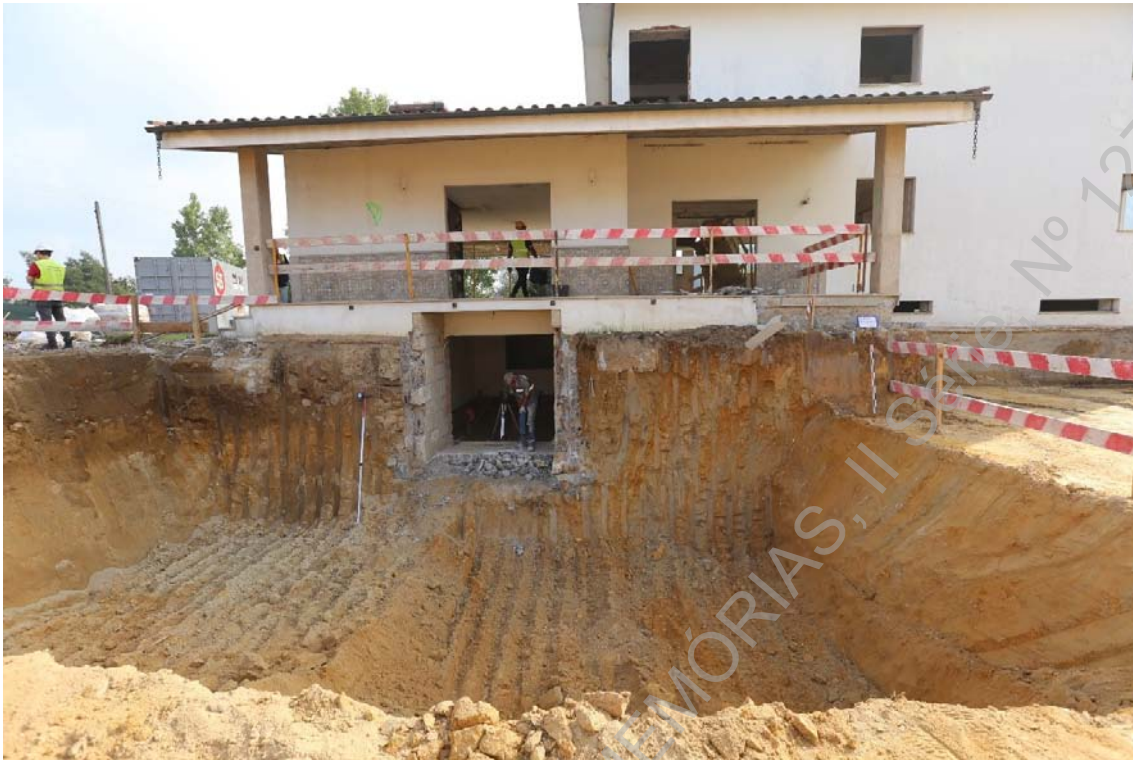
Foto 17 (IMG_2238) –Registro do perfil este da sondagem 2

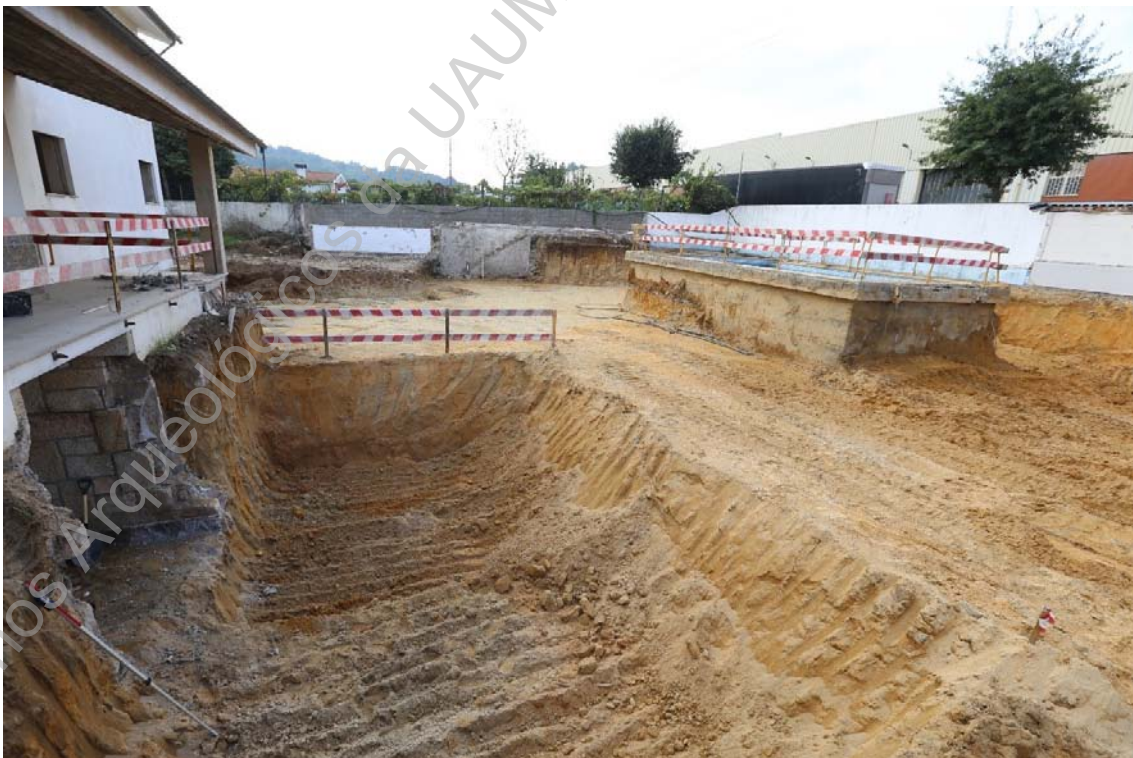
Foto 18 (IMG_2254) –Perspetiva geral dos perfis sul e oeste da sondagem 2

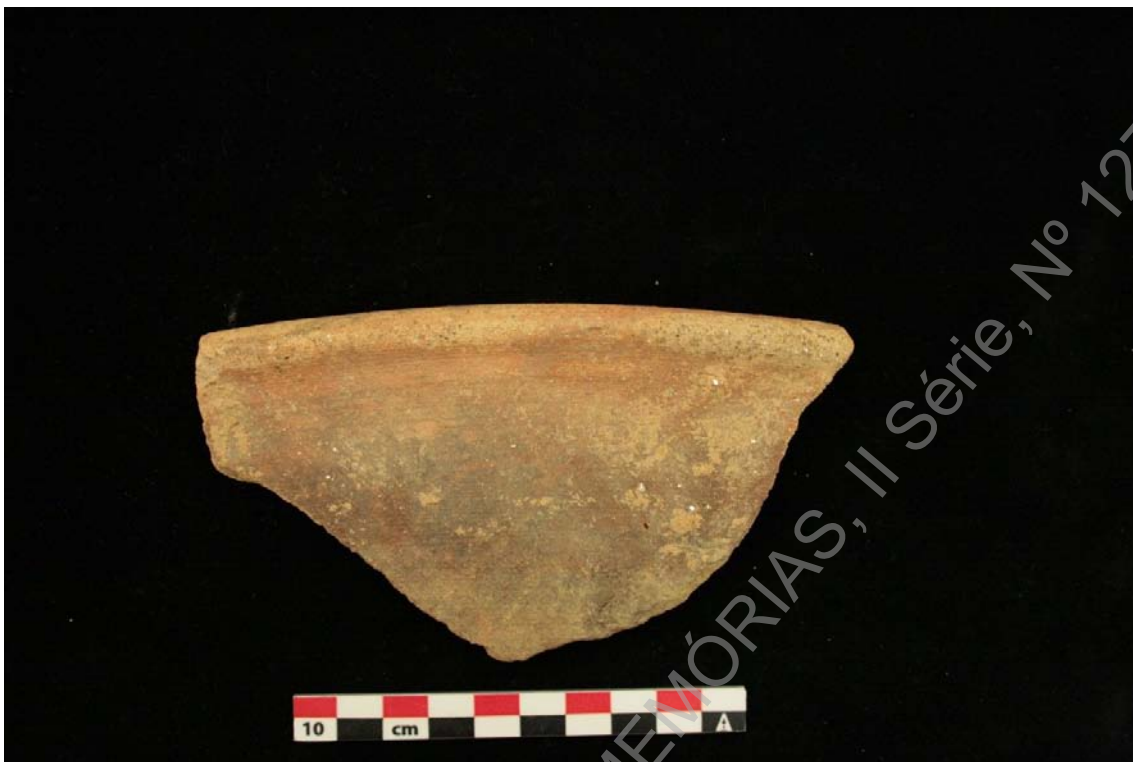
Foto 27 (IMG_7003) –Fragmento de bordo e parede em cerâmica de engobe vermelho (UE011).

No referente ao enchimento UE011, foi recuperado um número bastante diminuto de material cerâmico, totalizando seis fragmentos de cronologia romana em engobe vermelho e cerâmica comum grosseira, diferenciados como fragmentos de parede e bordo, bem como um fragmento de material

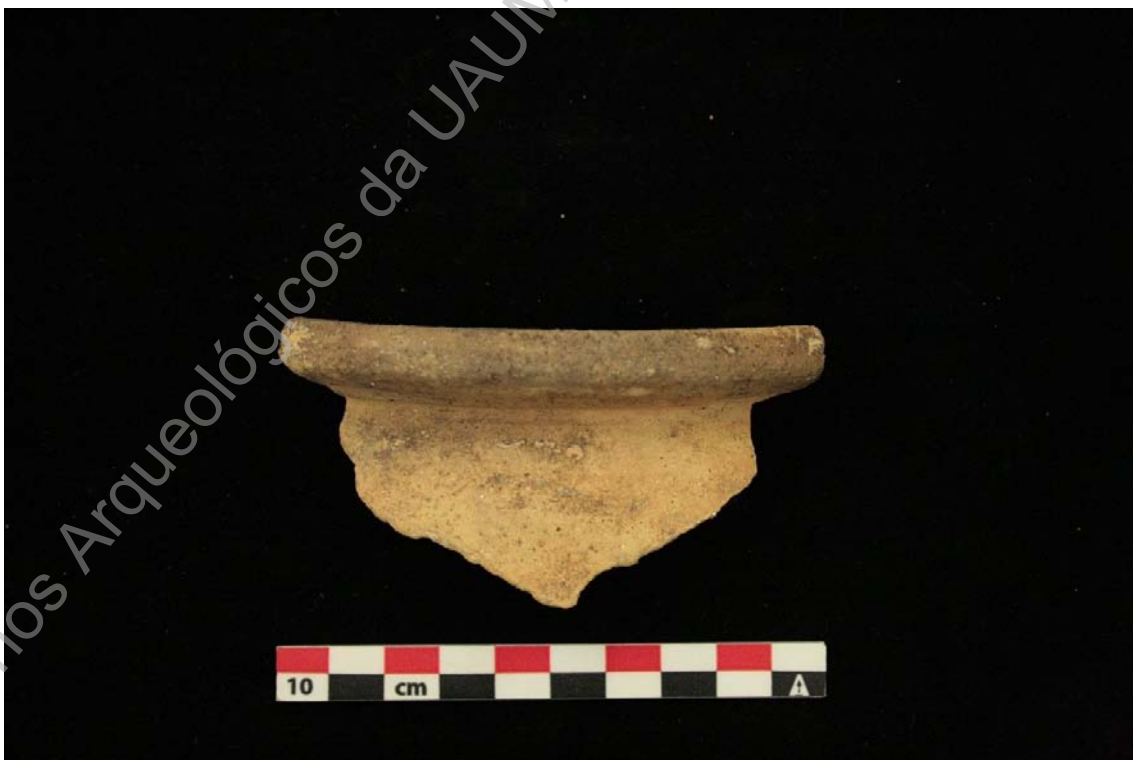
Foto 28 (IMG_7011) –Fragmento de bordo e parede de pote em cerâmica comum romana (UE011).

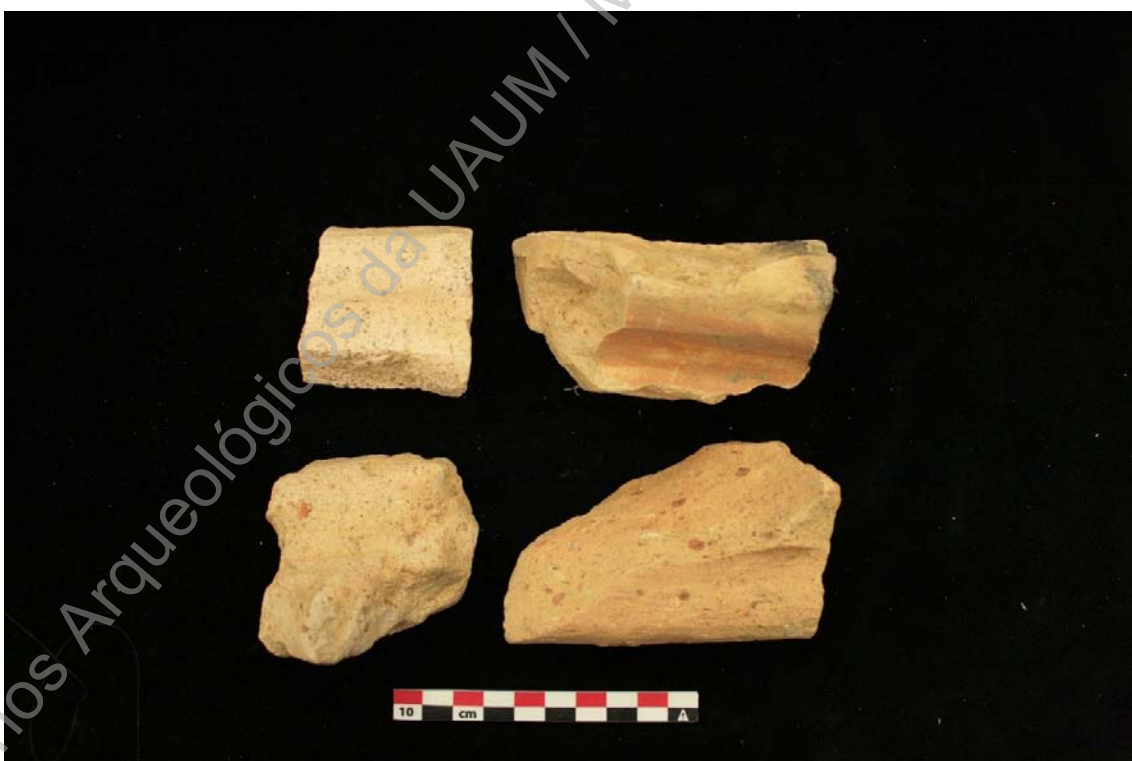
Foto 36 (IMG_7029) – Fragmentos de tégula romana (UE073).

De maneira semelhante, do enchimento de nivelamento UE073 foram recuperados igualmente fragmentos de material oleiro de cronologia romana e contemporânea. Assim, associados a um período mais antigo, diferenciou-se um fragmento de parede em engobe vermelho e oito paredes em cerâmica comum romana. Em contrapartida, os restantes materiais identificados referem-se a uma cronologia contemporânea, tendo sido diferenciados fragmentos de três paredes em cerâmica comum, duas paredes em cerâmica vidrada e um pé e três paredes em faiança. Relativamente aos materiais de construção, foram diferenciados fragmentos de telha e tijolo romano, bem como um fragmento de telha vidrada contemporânea.
