MEDIDAS DE MITIGAÇÃO DA EROÇÃO EM CANAIS: APLICAÇÃO EM ÁREAS ARDIDAS NO NW DE PORTUGAL

Este trabalho pretende, deste modo, apresentar as medidas aplicadas na área de estudo no âmbito do projeto Soil Protec, relativas aos processos desencadeados em canais, bem como os resultados das observações preliminares relativas à avaliação da eficácia dessas medidas de mitigação da erosão implementadas e sua relação custo/benefício.

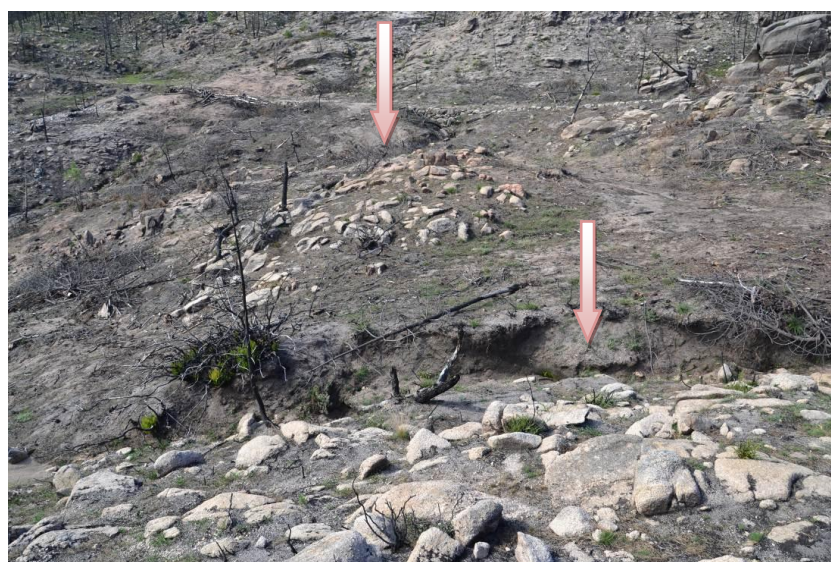
Fotografia 1. Área selecionada para implementação das medidas de mitigação da erosão em canais. (Sinalizadas com setas as linhas de circulação de água intervencionadas)

Na prossecução dos objetivos inicialmente definidos, procedemos, então, ao reconhecimento de locais sensíveis aos processos de erosão linear na área atingida pelos incêndios florestais referidos, identificando-se uma área adequada (área de *Pinus pinaster* onde o fogo atingiu uma severidade média; Fotografia 1), na qual se definiram três pontos críticos onde estabelecemos medidas estruturais em canais, com o objetivo de promover a mitigação da erosão. De referir que esta área foi selecionada também porque se verificou uma significativa perturbação pós-incêndio, desencadeada pela extração da madeira queimada, por parte dos madeireiros, com a utilização de maquinaria pesada.

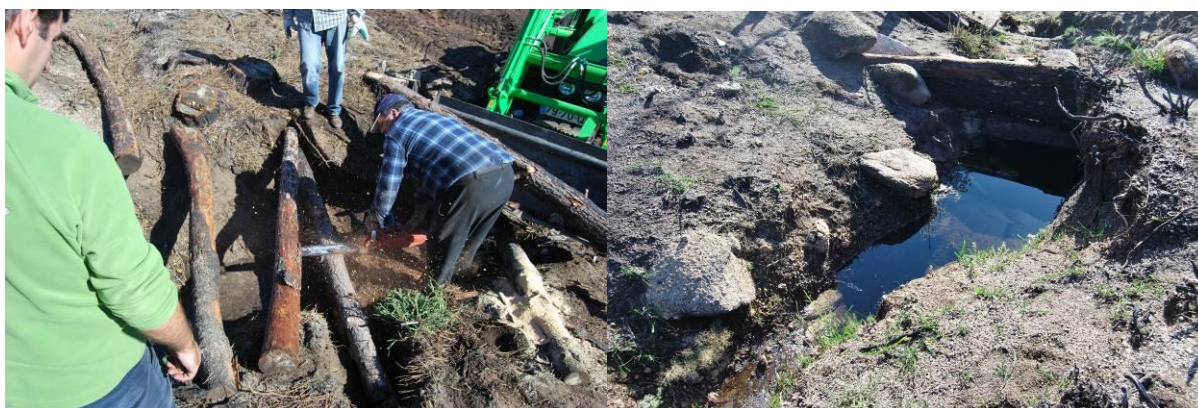
Fotografia 2A e 2B. Construção de barreiras de troncos.

As primeiras (barreiras de troncos) obrigaram a meios mecânicos para a sua execução (motosserras e trator), constituindo uma técnica mais exigente ao nível dos custos, pois exigem também mais mão-de-obra para a sua execução (Fotografia 2A e 2B).

O princípio deste tipo de medidas é a aplicação de troncos de árvores recolhidos no local (diminuindo, assim, o custo inerente ao transporte de materiais externos à área) e dispostos perpendicularmente à linha de fluxo de água, de forma a constituir uma barreira aos sedimentos transportados pela vertente e no canal, permitindo a sua acumulação a montante, e diminuindo a velocidade da escorrência e, eventualmente, atenuando possíveis picos de escorrência. As acumulações de sedimentos poderão funcionar, posteriormente, como locais favoráveis à recuperação da vegetação. Na área em análise foram criadas duas barreiras de troncos (Fotografia 2A e 2B),

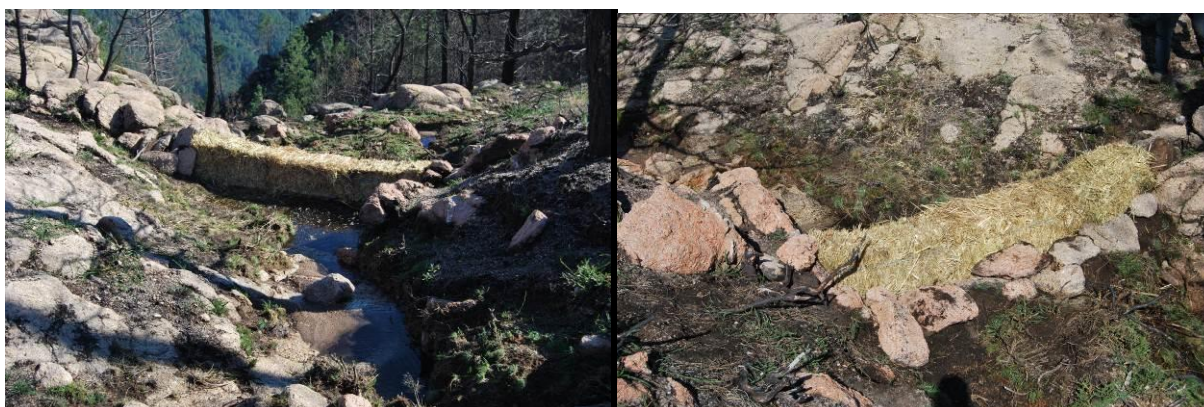
Fotografia 3A e 3B. Barreira de fardos de palha.

A esta metodologia está associado o custo dos fardos de palha e respetivo transporte, sendo que a mão-de-obra tem uma importância menos significativa, sendo o manuseamento dos fardos fácil.

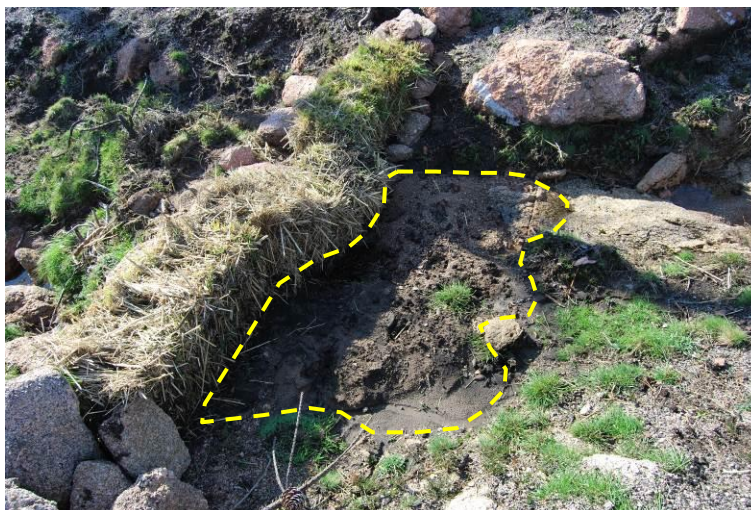
Fotografia 5. Acumulação de sedimentos na barreira de fardos de palha (limite pela linha tracejada).

No que diz respeito à barreira de fardos de palha, o seu papel na retenção de sedimentos foi também muito positivo (Fotografia 5). A sua eficácia neste parâmetro parece-nos bastante significativa, com a vantagem de permitir um escoamento adequado da água, não conduzindo facilmente a situações de rotura da estrutura pela retenção de grandes volumes de água. No entanto, este tipo de estrutura é menos sólido que as barreiras de troncos e terá um período de vida útil reduzido, provavelmente não superior a um ano.

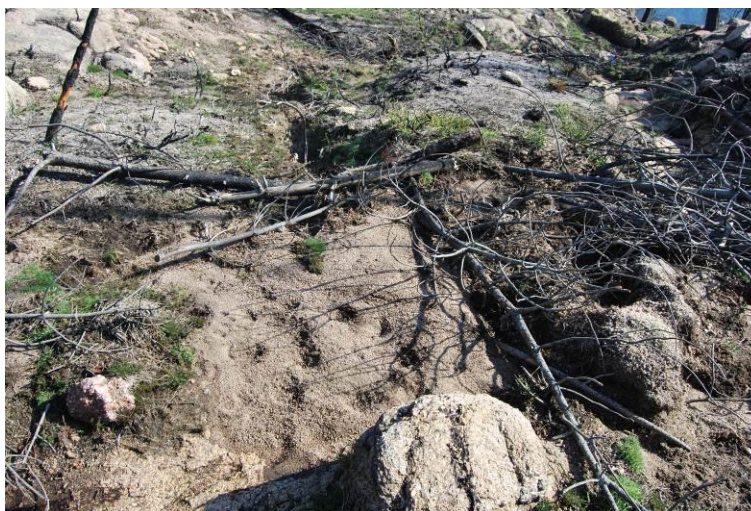
Fotografia 6. Acumulação de sedimentos em barreira de restos do corte dos pinheiros ardidos e caruma.

As barreiras de restos do corte dos pinheiros ardidos e caruma foram as que obtiveram resultados mais significativos. Com efeito, apesar da simplicidade e reduzido grau de elaboração desta técnica, a sua eficácia na retenção dos sedimentos é elevada. Em todas as barreiras deste tipo implementadas se verificou a retenção de sedimentos, nalgumas em grande quantidade, tendo em conta o tipo de estrutura (Fotografias 6, 7A e 7B).

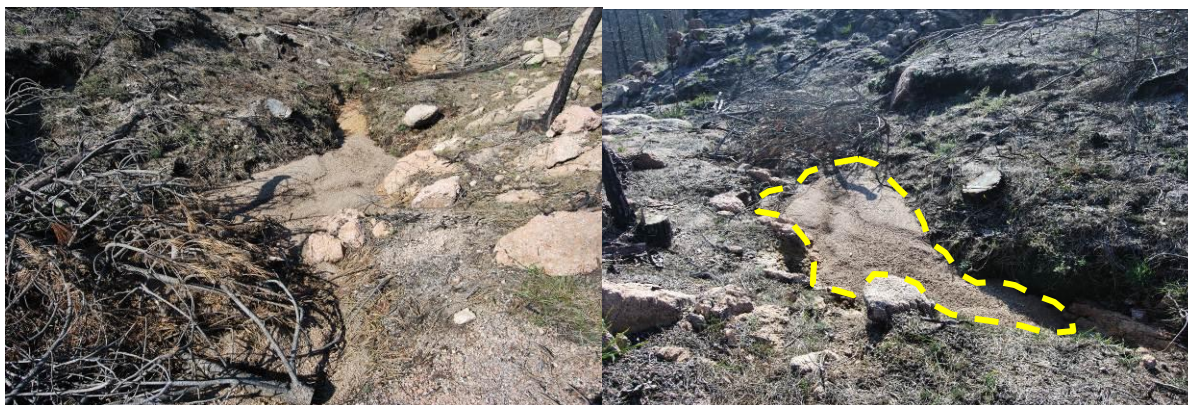
Fotografia 7A e 7B. Acumulação de sedimentos em barreira de restos do corte dos pinheiros ardidos e caruma.
