Morfodinâmica recente na zona costeira: o caso da praia de Pedrinhas e Cedovém

**Morfodinâmica recente na zona
costeira: o caso da praia de Pedrinhas
e Cedovém**

Dissertação de Mestrado

Mestrado em Ciências e Tecnologias do Ambiente –
Monitorização e Remediação Ambiental

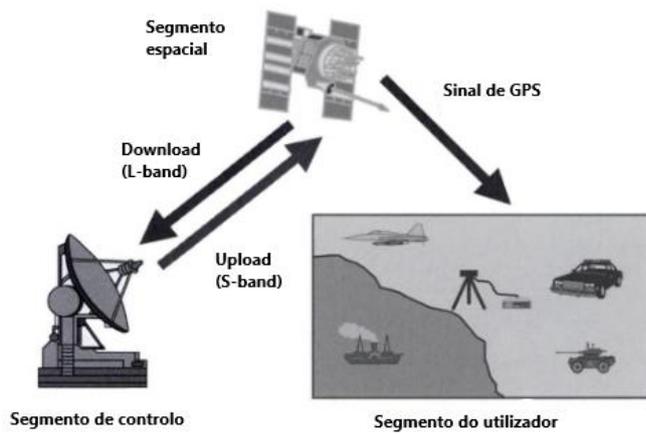
Figura 1 – Segmentos do GPS. Adaptado de El-Rabbany (2002).

Para uma maior precisão e certeza dos resultados, é utilizado o *Differential Global Positioning System* (DGPS), sendo muito importante em estudos de dinâmica costeira. Funciona com dois recetores, um de referência e com posição conhecida (Base), e outro móvel (Rover), o qual se pretende determinar a posição (Gomes, 2018; Henriques, 2006).

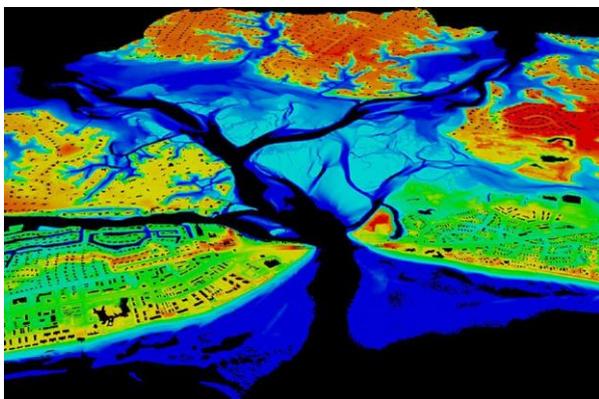
Figura 2 – Exemplo de mapa de LiDAR (NOAA).

O LiDAR é uma tecnologia ótica de deteção remota, que utiliza a luz sob a forma de um laser pulsado para medir distâncias à Terra. Estes impulsos de luz geram informação precisa e tridimensional sobre a forma da Terra e as características da sua superfície. Esta tecnologia funciona principalmente com três componentes principais, um laser, um scanner e um recetor GPS especializado.

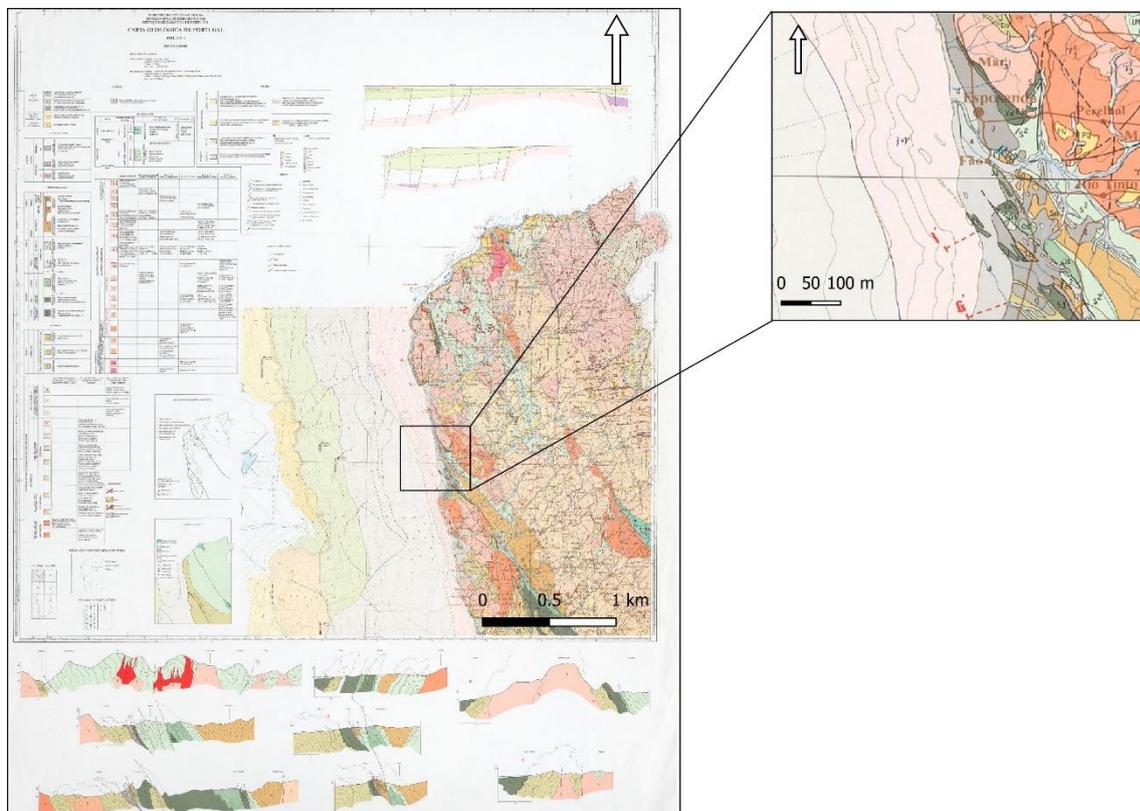
Figura 4 - Excerto da folha 1 da Carta Geológica de Portugal, na escala 1:200000, com a respetiva ampliação e localização da área de estudo (Laboratório Nacional de Energia e Geologia (LNEG)).

A área de estudo é abrangida pela folha 5C (Barcelos) à escala 1:50 000, e pela folha 1 à escala 1:200000 (figura 4), da Carta Geológica de Portugal, pertencendo este sector à Zona Centro Ibérica.

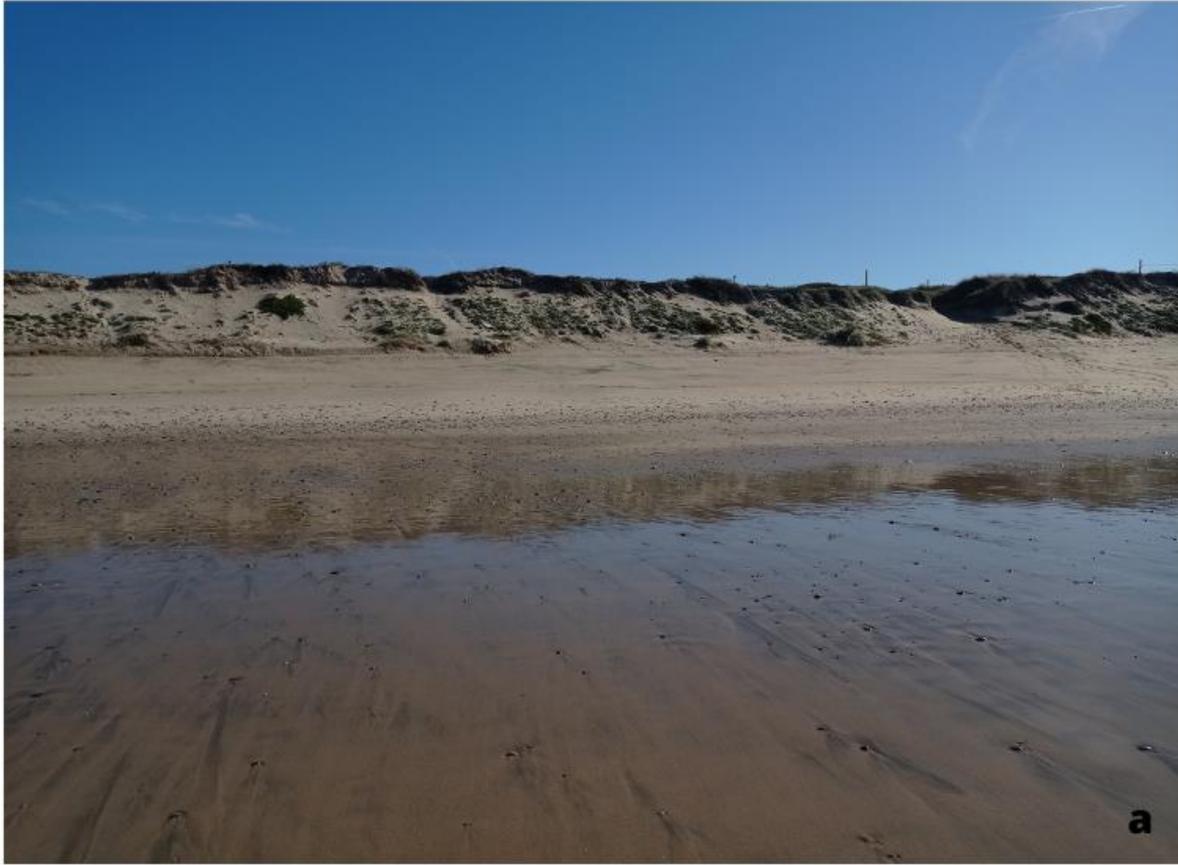
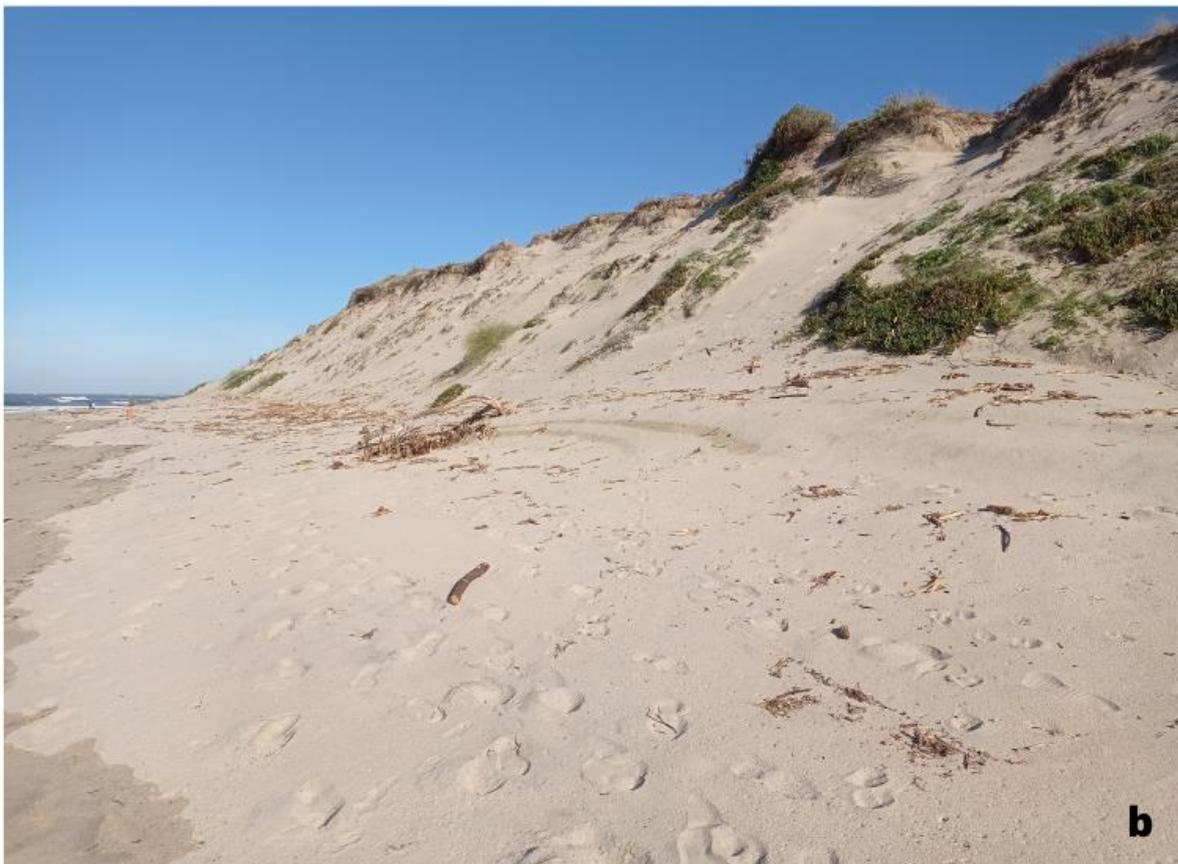
Figura 5 - Aspeto da praia de Pedrinhas e Cedovém: (a) praia baixa e arenosa, seguida de dunas; (b) perspectiva da arriba de erosão.

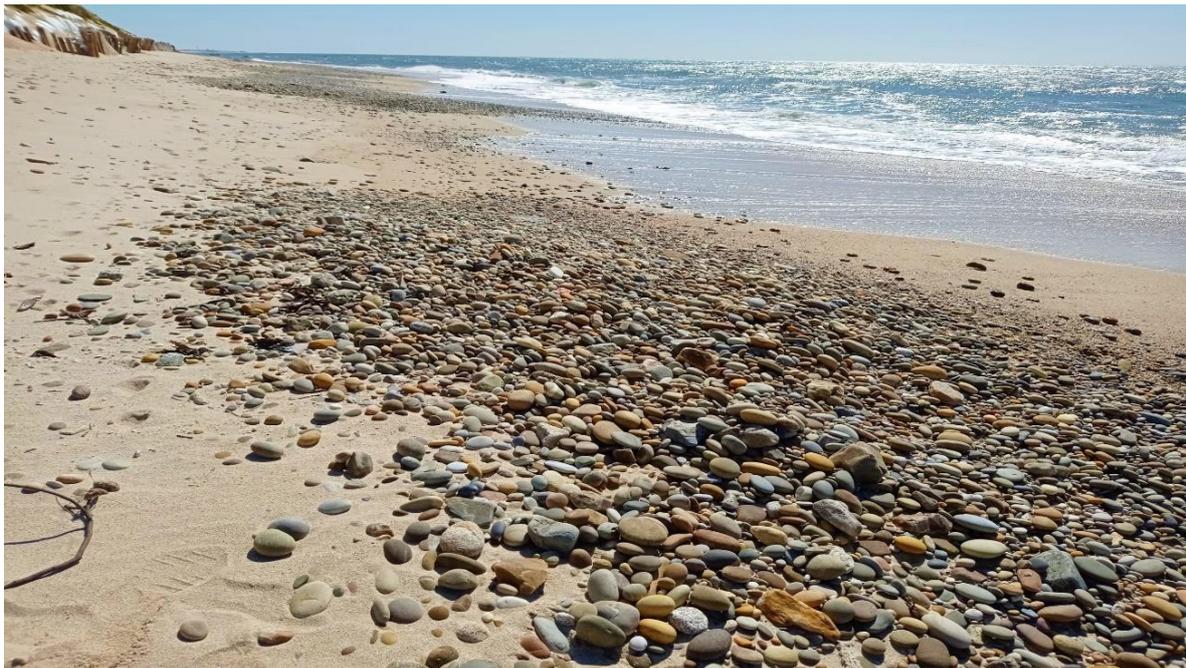
Figura 6 - Aglomerado de seixos registado na zona sul da praia de Pedrinhas e Cedovém.

Geomorfologicamente, a parte emersa do setor das Pedrinhas/Cedovém é caracterizada por praias baixas e arenosas, que são sucedidas de dunas em que a cota máxima situa-se entre os 10 e os 15 m (figura 5a) (Henriques *et al.*, 2020). Atualmente, é visível a presença em todo o setor de uma arriba de erosão de grande declive (figura 5b). Além disso, pode ocorrer ainda o aparecimento de seixos (figura 6).

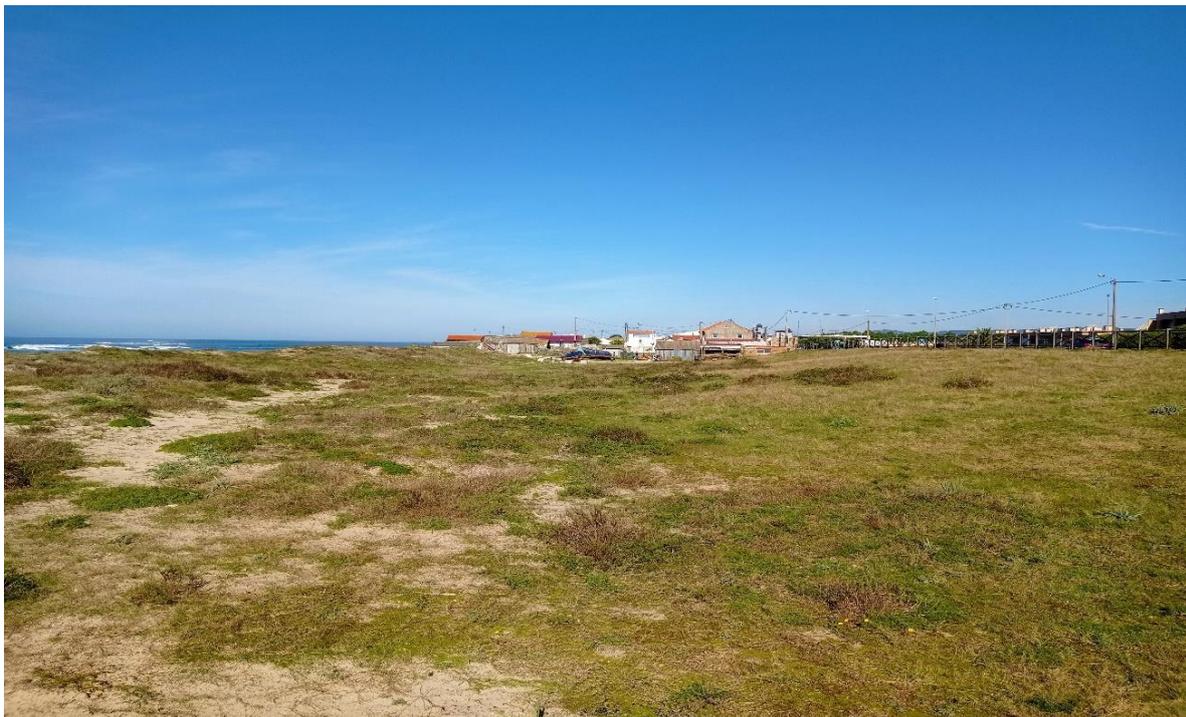
Figura 7 - Zona mais interior, a sul do núcleo de Cedovém.

À medida que nos deslocamos para o interior, é perceptível o aplanamento do terreno, não apresentando grandes diferenças de altitude (figura 7).

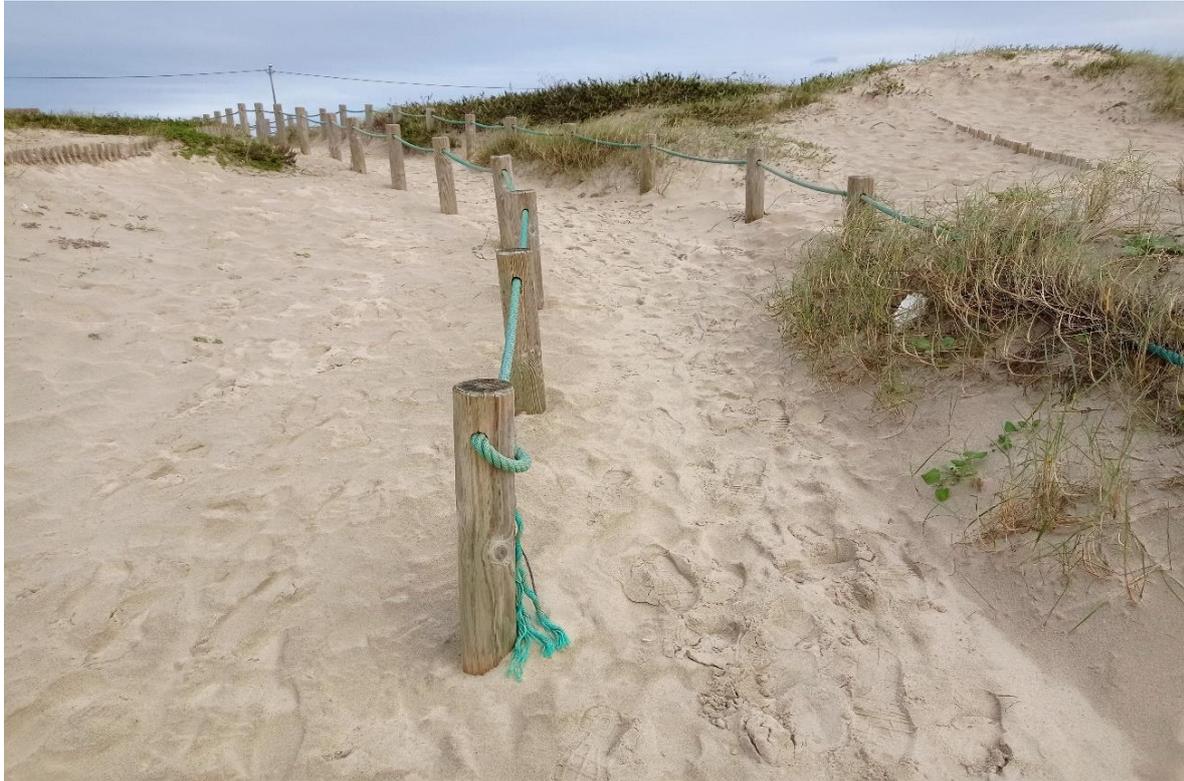
Figura 8 - Dunas migratórias, cobrindo o passadiço de acesso.

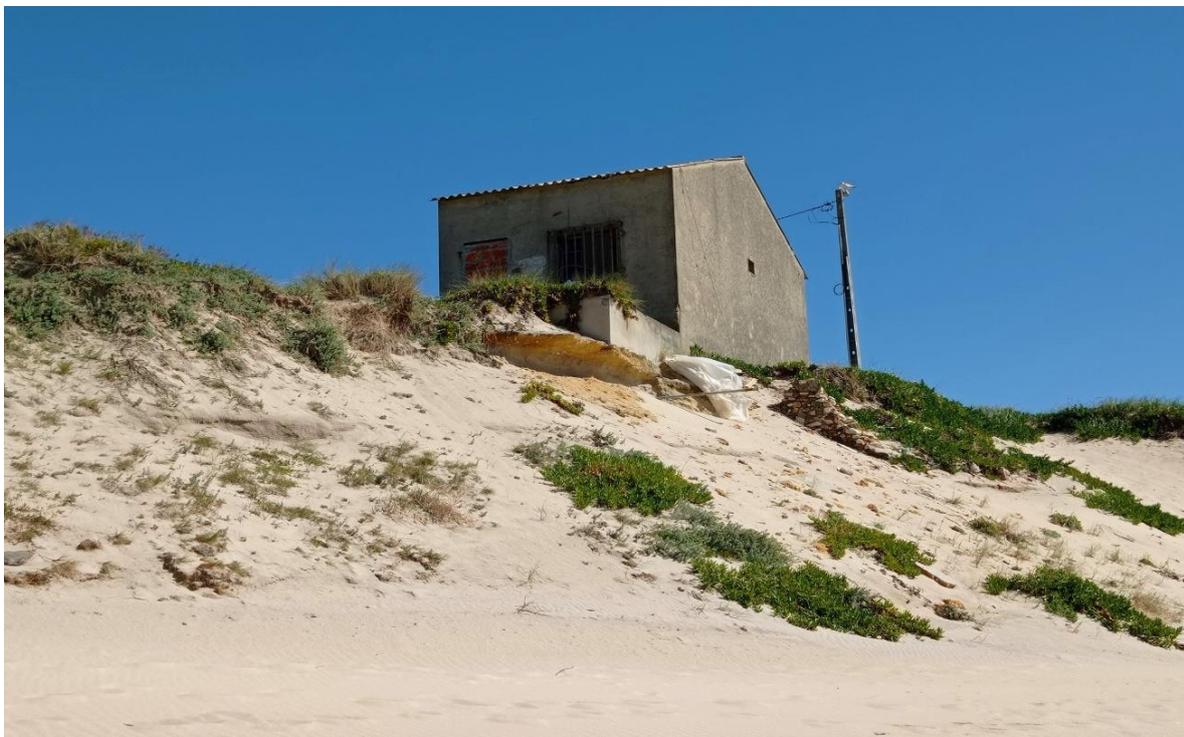
Figura 9 - Pequeno edifício em risco de derrocada.

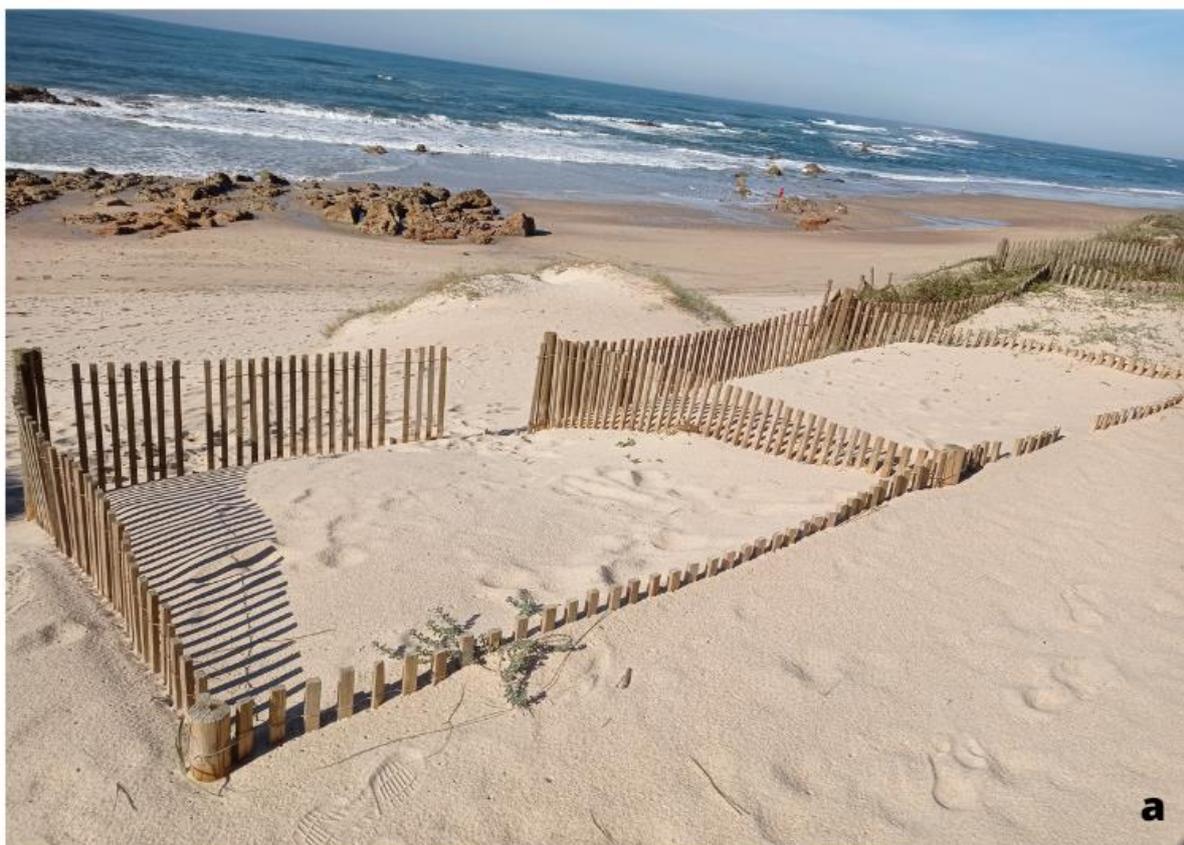
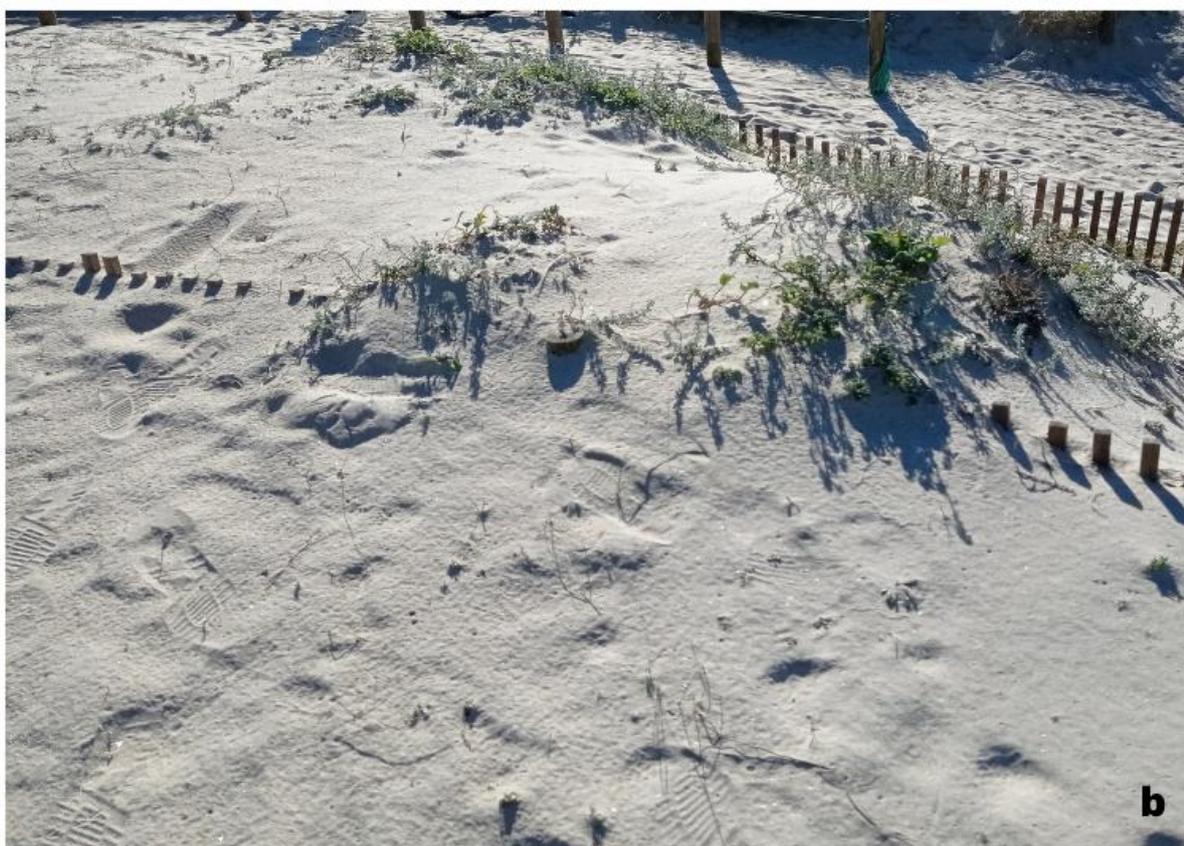
Figura 10 - Paliçadas usadas para combater a migração das dunas: (a) parcialmente cobertas; (b) cobertas quase na sua totalidade.

As paliçadas existentes no local, para tentar impedir ou atrasar a migração das dunas, encontram-se parcialmente (figura 10a), e, nalguns casos, quase totalmente cobertas por areia (figura 10b).

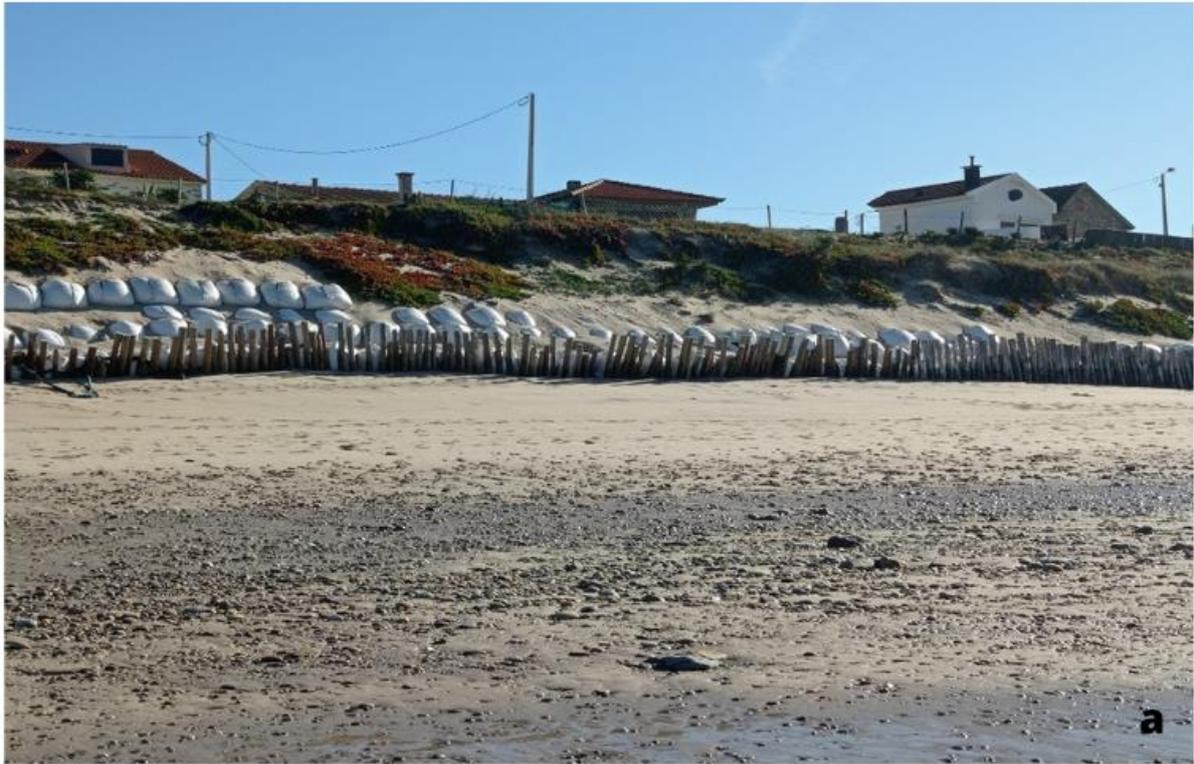
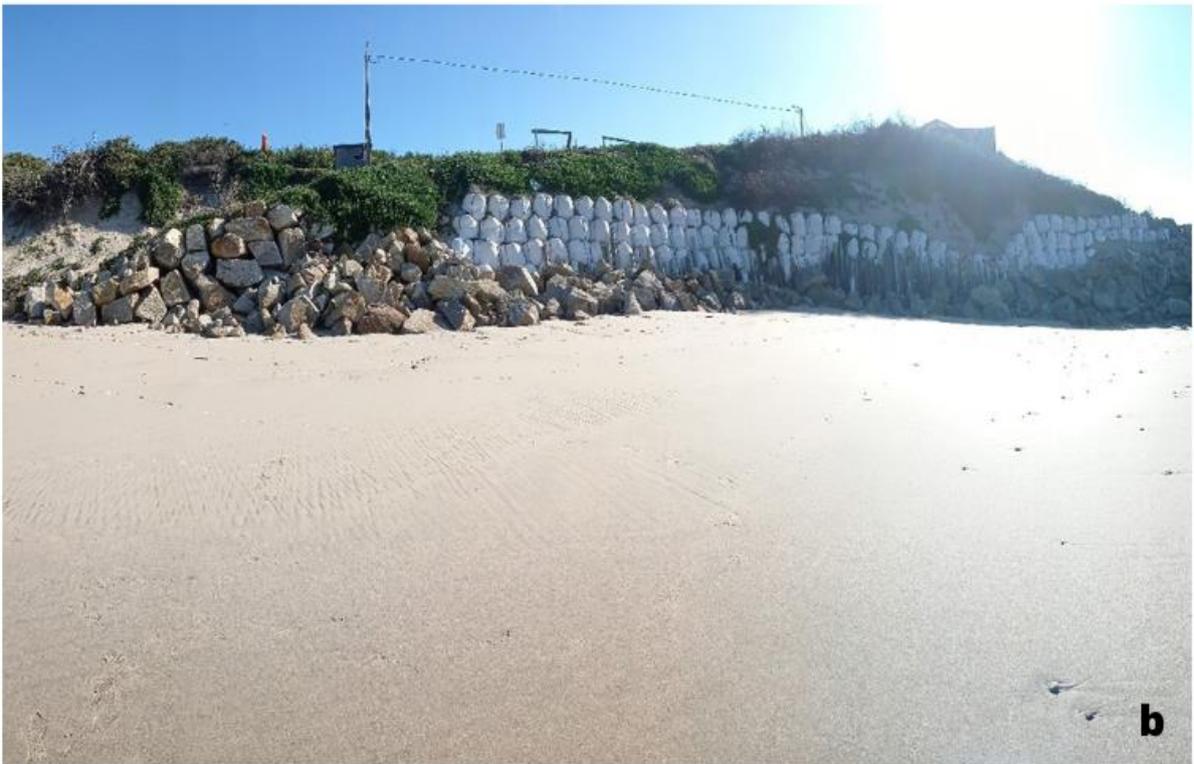
Figura 11 - Tentativas de parar o avanço do mar, desde paliçadas, sacos de areia e rochas: (a) núcleo de Cedovém; (b) ponta norte do núcleo das Pedrinhas.

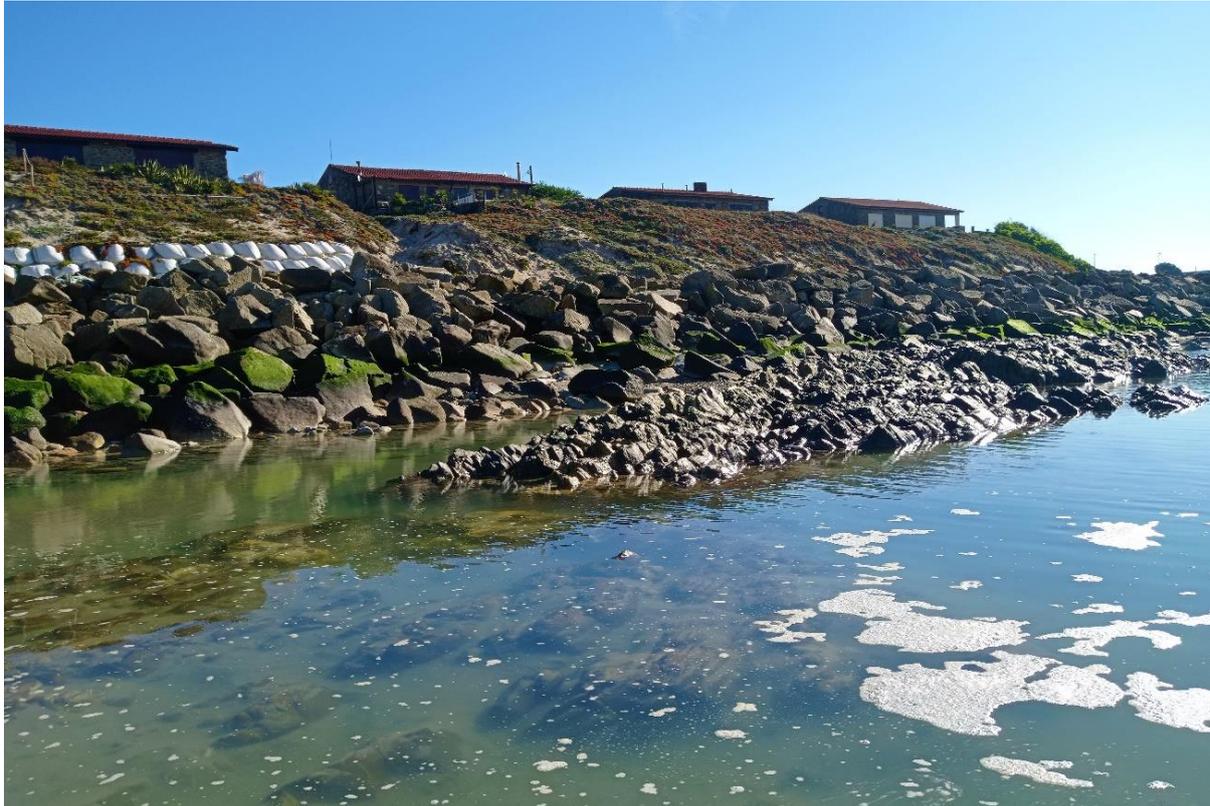
Figura 12 - Enrocamento longilitoral do núcleo das Pedrinhas.

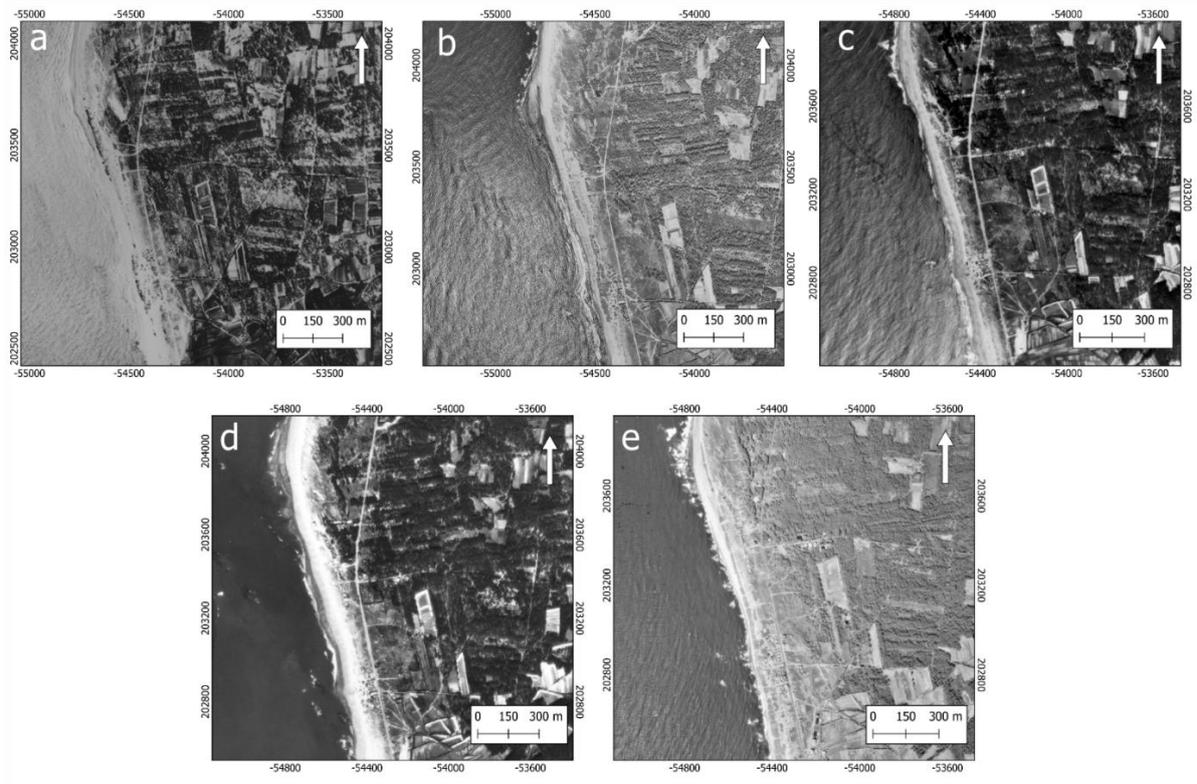
Figura 17 - Fotografia aérea histórica do local de estudo: (a) 1958; (b) 1965; (c) 1973; (d) 1974; (e) 1983.

barlamar do local de estudo. O esporão das Pedrinhas, situado mais a sul e construído no ano de 1986, é visível nas fotografias aéreas mais recentes.

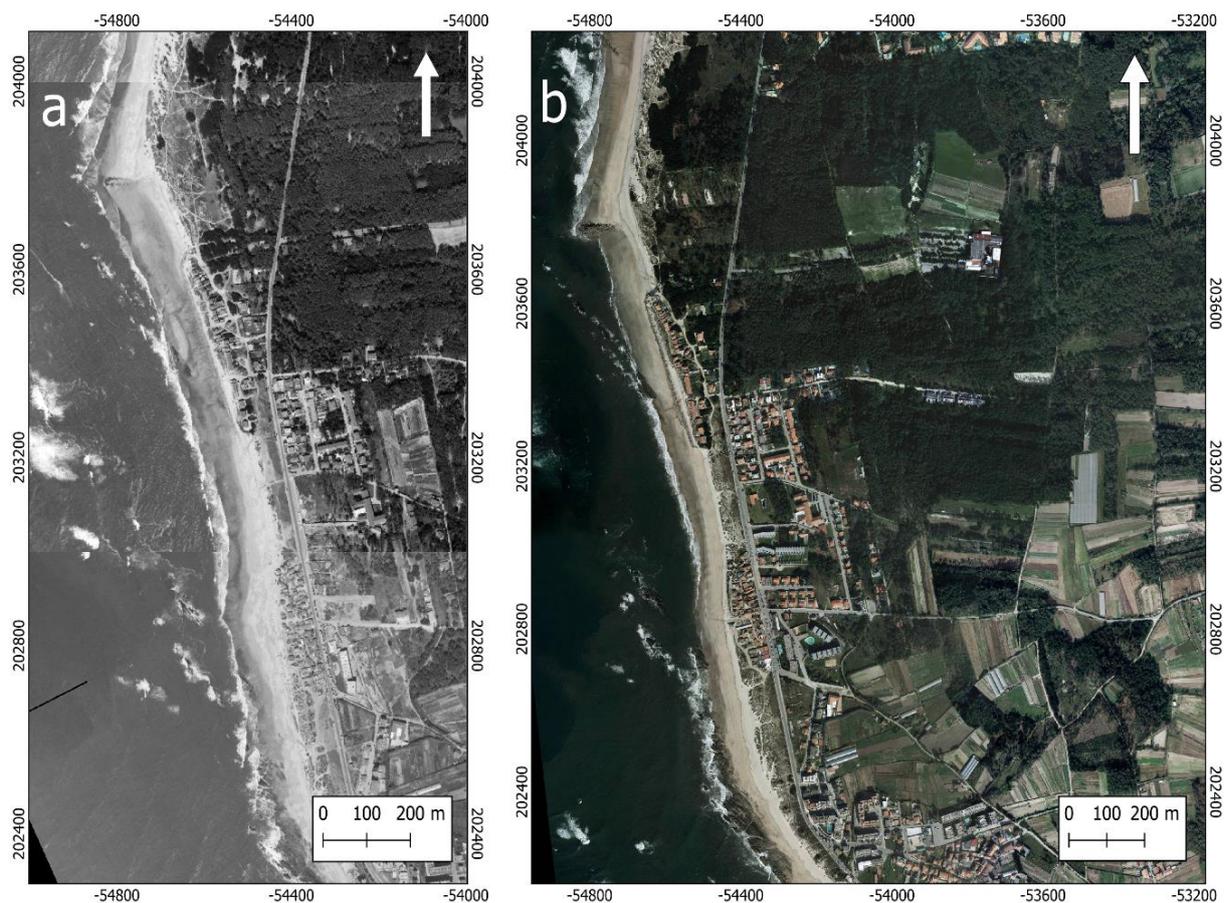
Figura 18 - Fotografia aérea histórica do local de estudo: (a) 1996; (b) 2014.

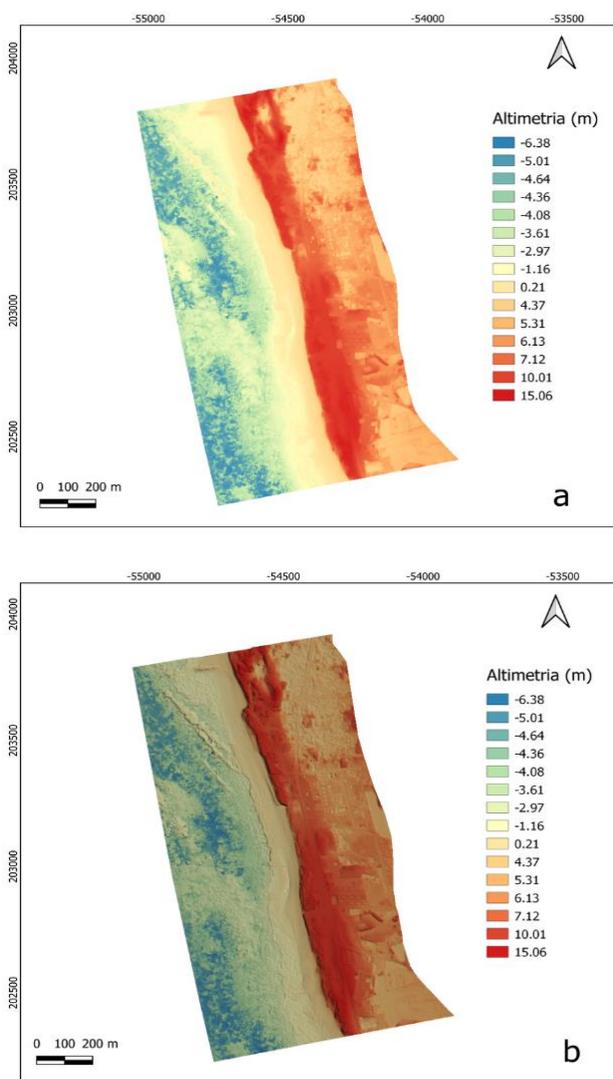
Figura 26 - (a) Modelo Digital de Superfície; (b) Modelo Digital de Superfície com *hillshade*, referentes ao ano de 2011.

Foram elaborados os MDS para os anos de 2011 (figuras 26a e 26b), 2018 (figuras 27a e 27b) e 2021 (figuras 28a e 28b).

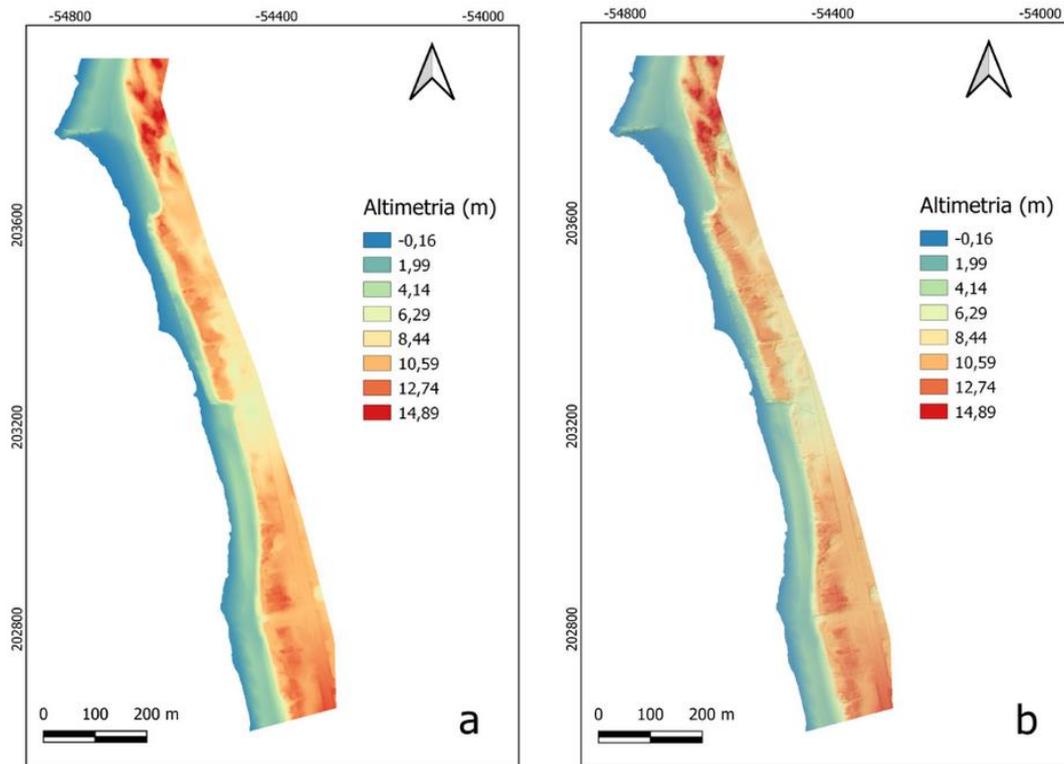
Figura 27 - (a) Modelo Digital de Superfície; (b) Modelo Digital de Superfície com *hillshade*, referentes ao levantamento de 2018.

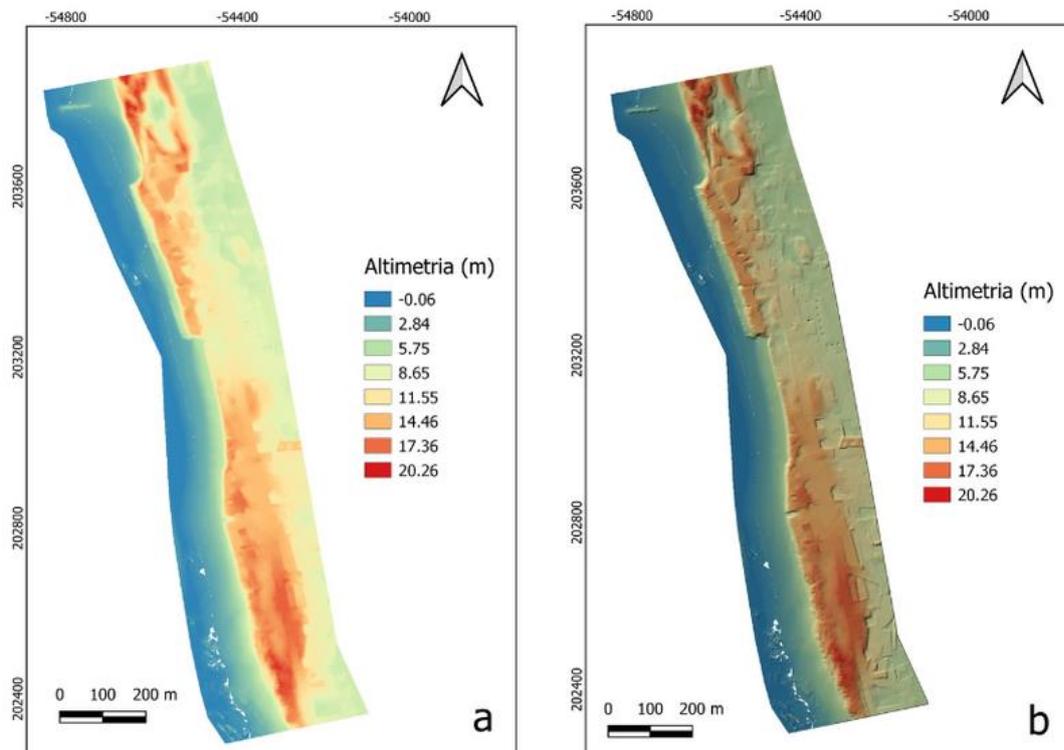
Figura 28 - (a) Modelo Digital de Superfície; (b) Modelo Digital de Superfície com *hillshade*, referentes ao levantamento de 2021.

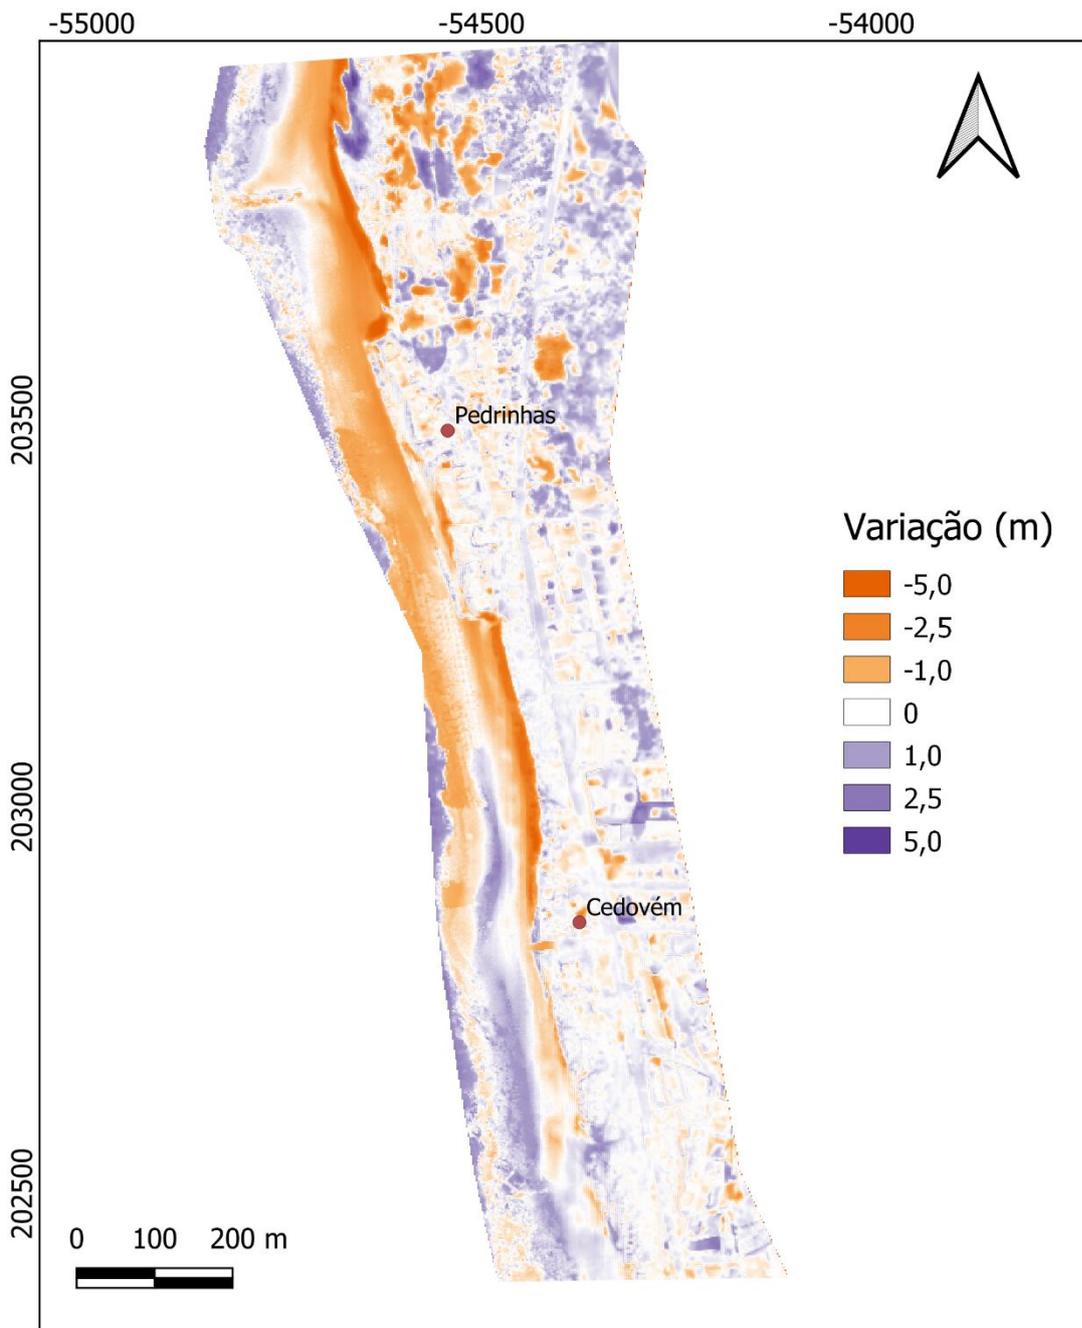
Figura 29 - Mapa de variação altimétrica entre o ano de 2011 e 2021.

Foram produzidos dois mapas de variação altimétrica do local de estudo, entre o ano de 2011 e 2021 (figura 29) e entre o ano de 2018 e 2021 (figura 32). Além disso, foram criadas grelhas de balanço sedimentar para os mesmos intervalos de tempo (figuras 30, 31, 33 e 34).

Para o intervalo de tempo entre **2011 e 2021**, os resultados do mapa mostram:

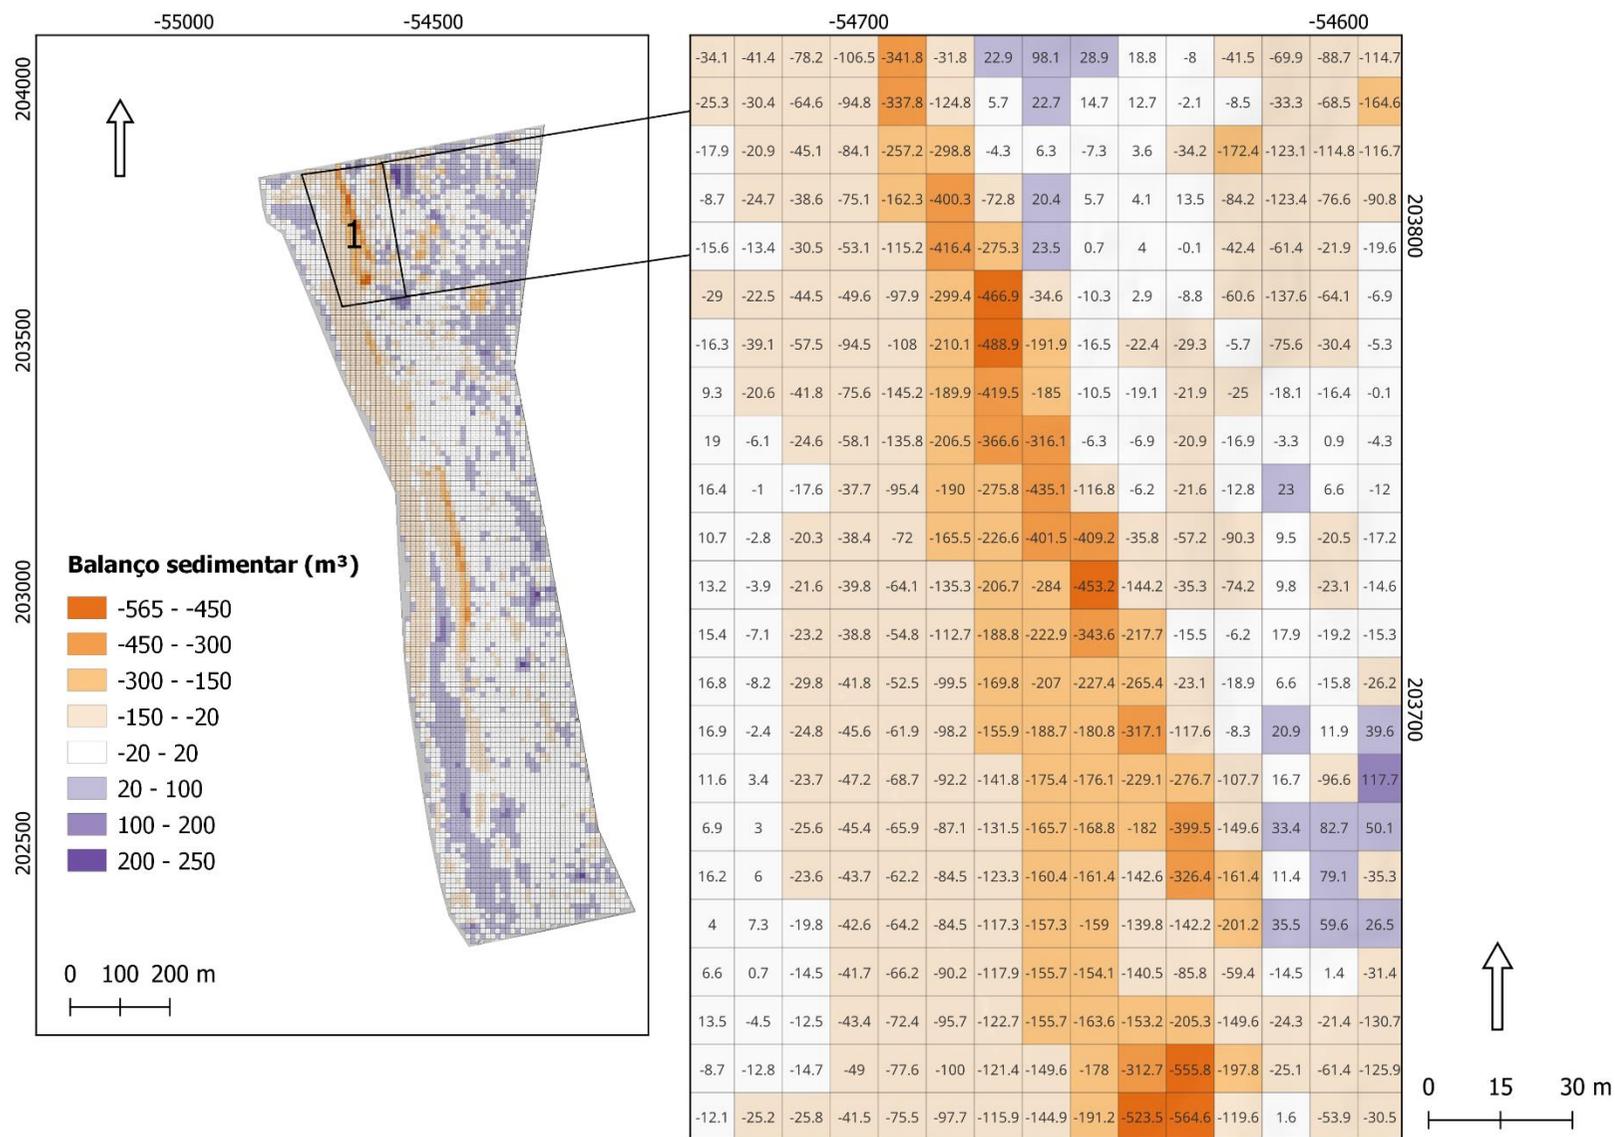
Figura 30 - Grelha de balanço sedimentar para o intervalo de tempo 2011-2021, com respectiva ampliação de uma área de interesse.

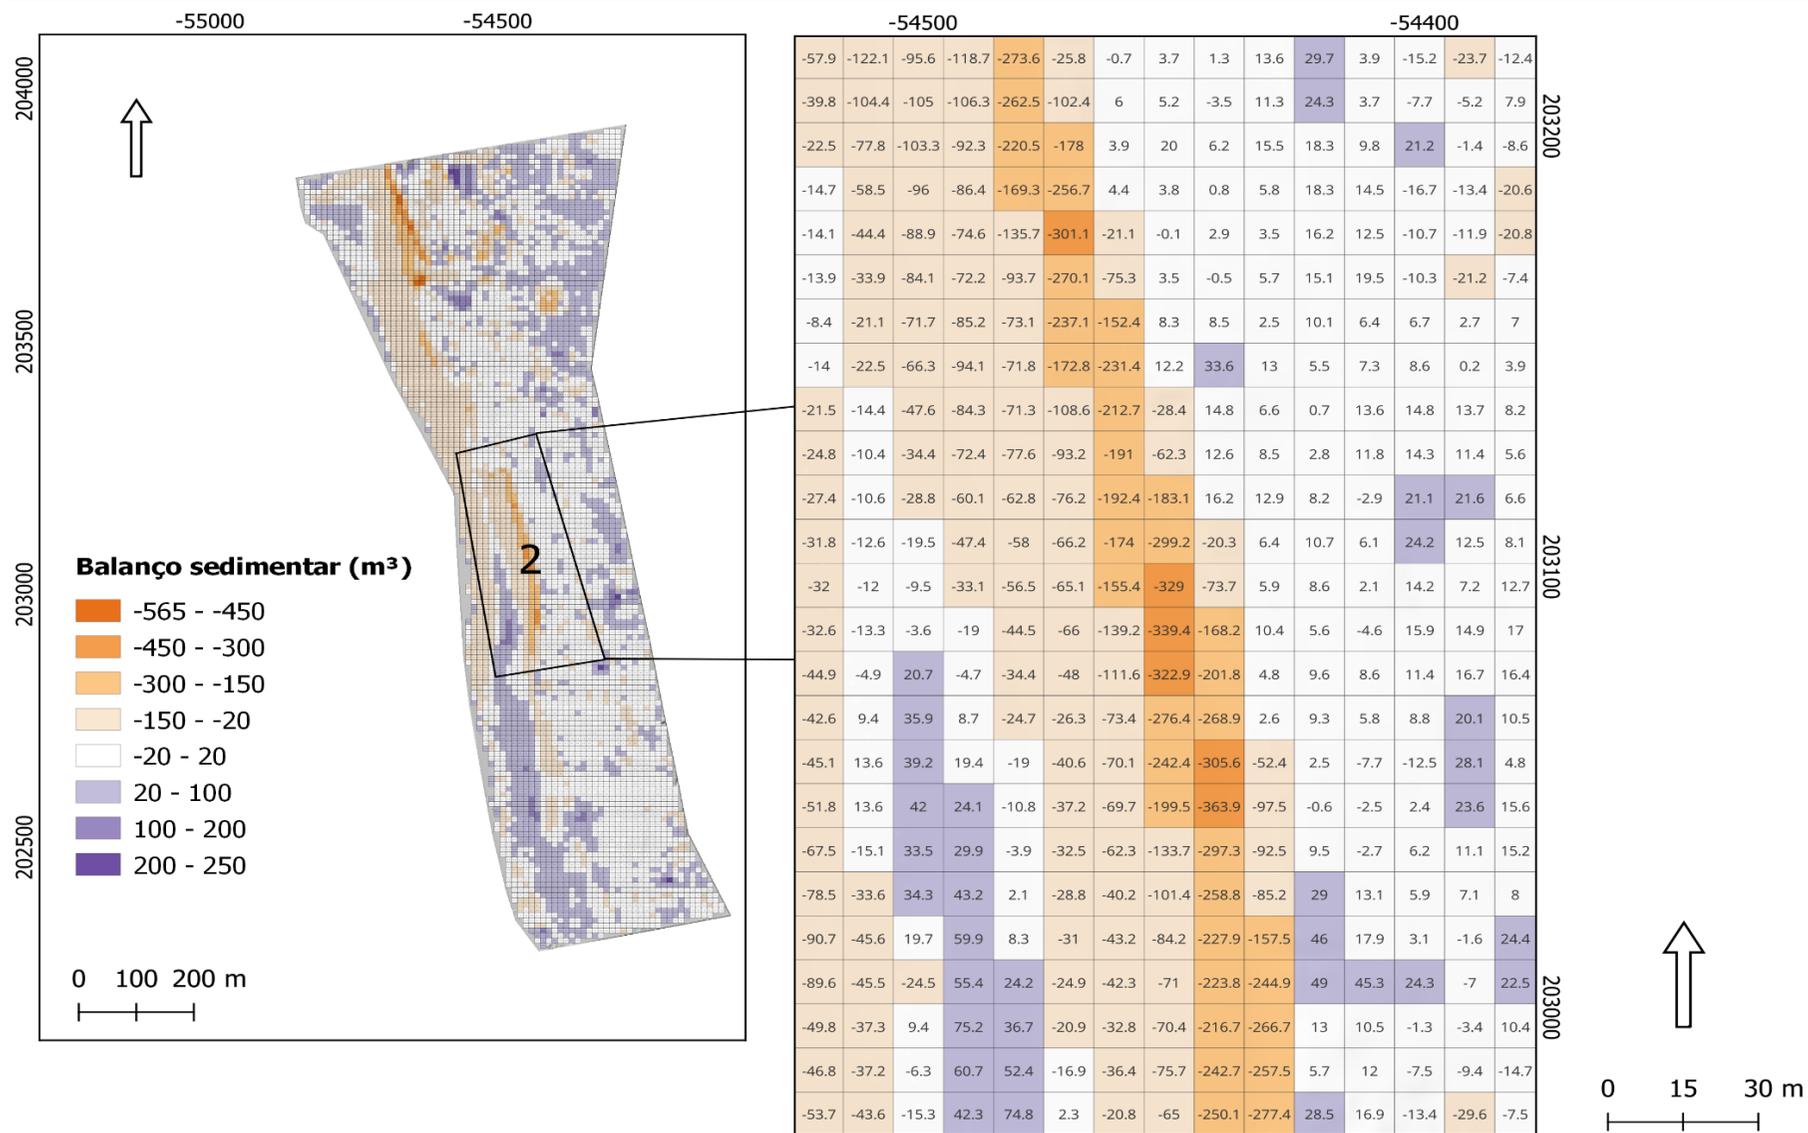
Figura 31 - Grelha de balanço sedimentar para o intervalo de tempo 2011-2021, com respectiva ampliação de uma área de interesse.
