Morfodinâmica recente na zona costeira: o caso da praia de Pedrinhas e Cedovém

**Morfodinâmica recente na zona
costeira: o caso da praia de Pedrinhas
e Cedovém**

Dissertação de Mestrado

Mestrado em Ciências e Tecnologias do Ambiente –
Monitorização e Remediação Ambiental

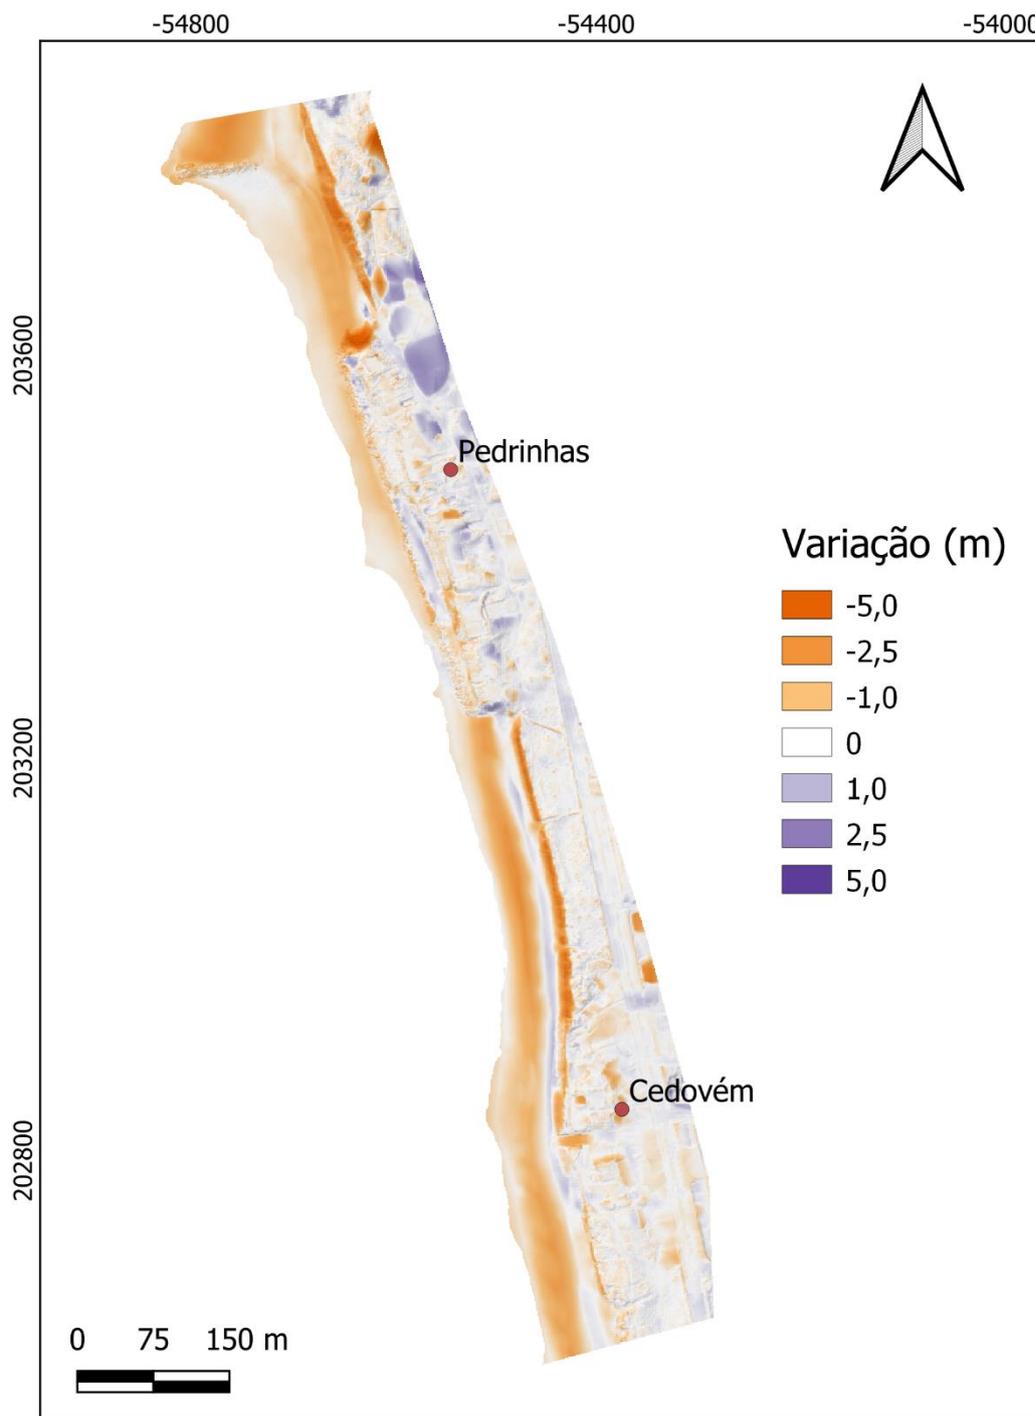
Figura 32 - Mapa de variação altimétrica entre o ano de 2018 e 2021.

Foram produzidos dois mapas de variação altimétrica do local de estudo, entre o ano de 2011 e 2021 (figura 29) e entre o ano de 2018 e 2021 (figura 32). Além disso, foram criadas grelhas de balanço sedimentar para os mesmos intervalos de tempo (figuras 30, 31, 33 e 34).

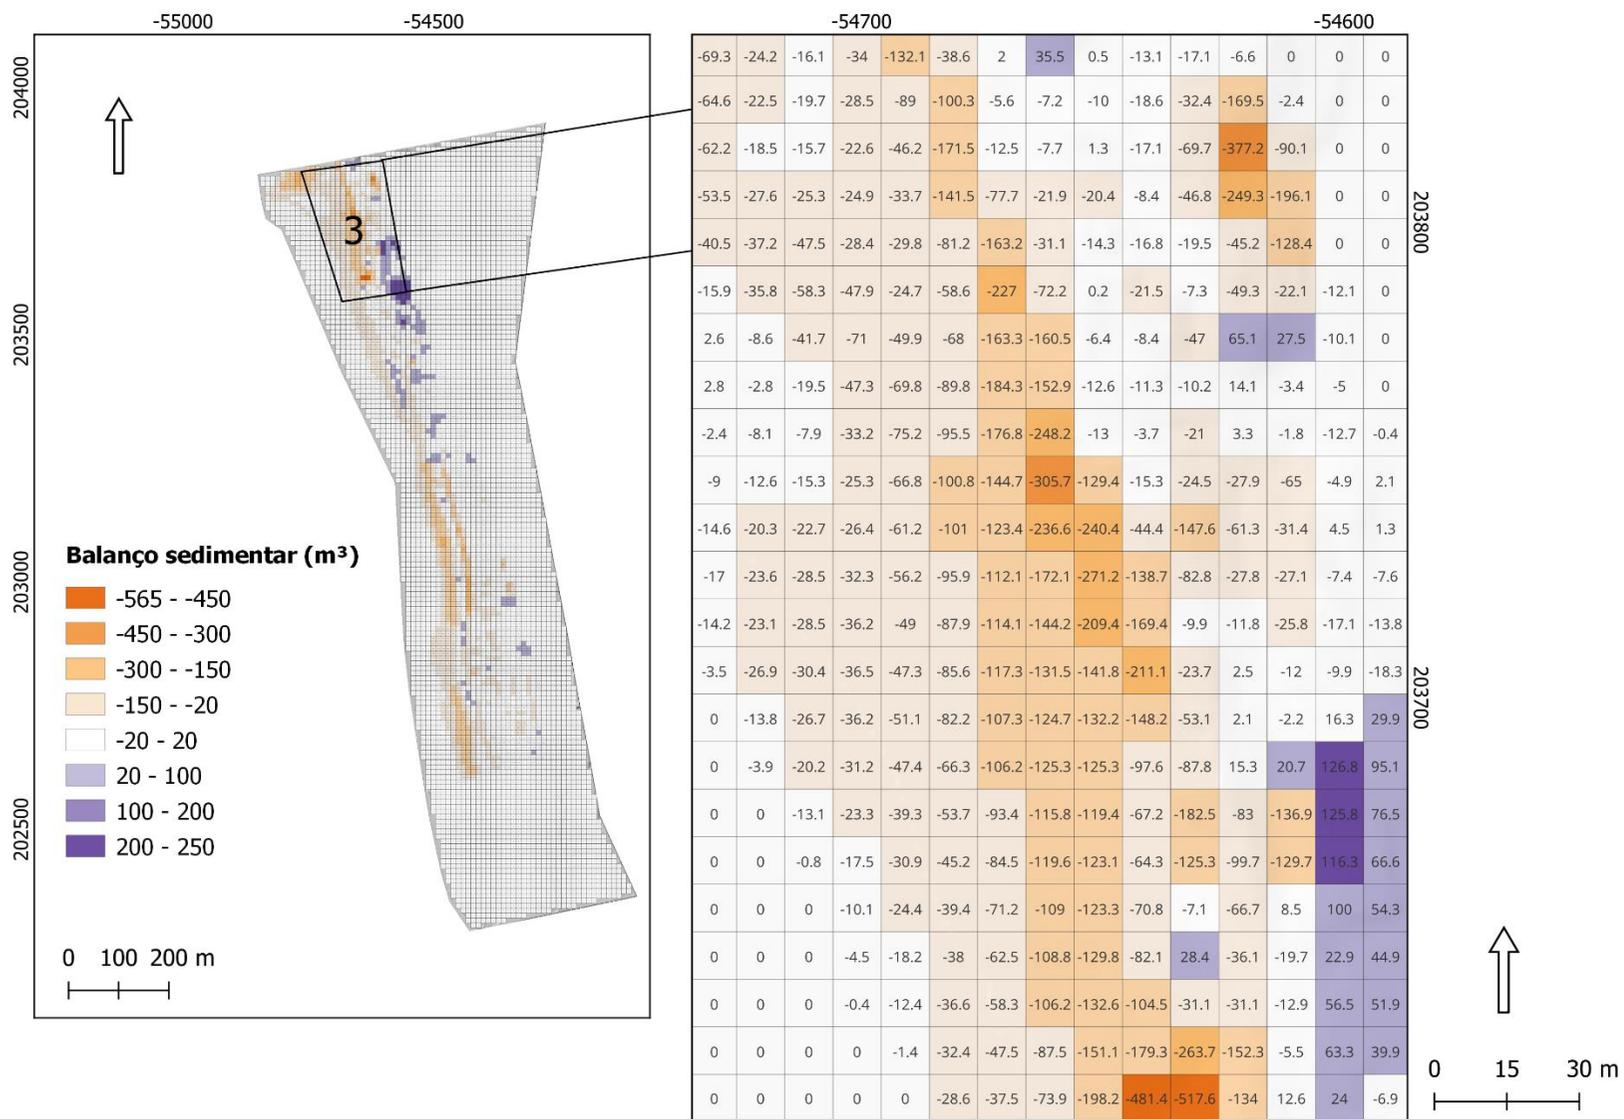
Figura 33 - Grelha de balanço sedimentar para o intervalo de tempo 2018-2021, com respectiva ampliação de uma área de interesse.

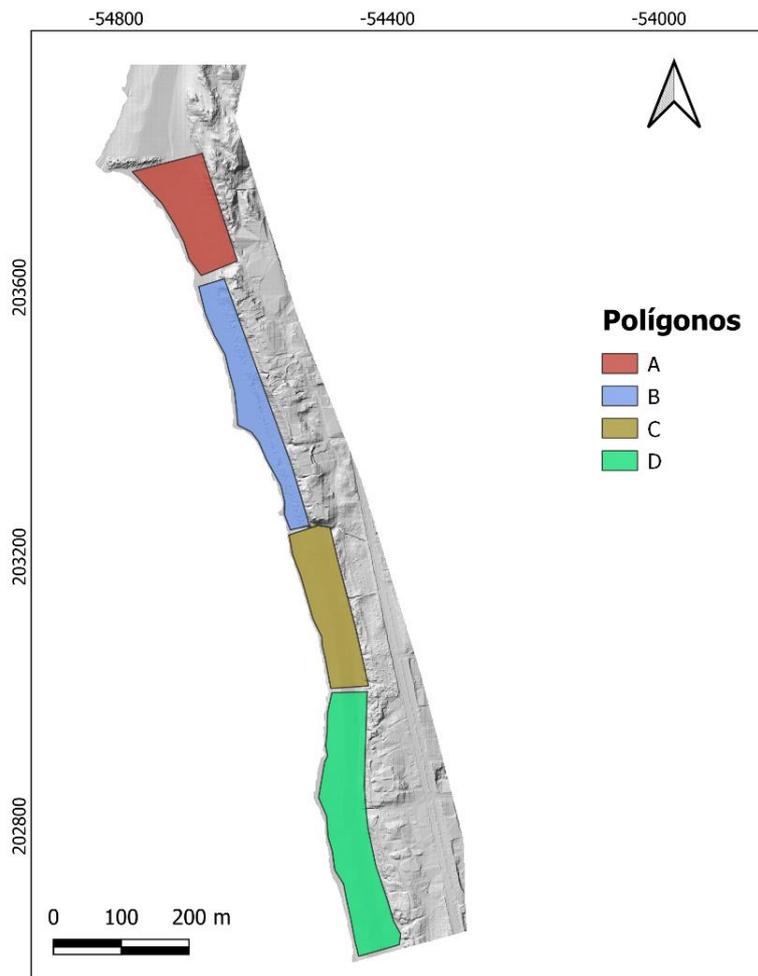
Figura 35 - Polígonos criados para o cálculo de volume entre 2011-2021 e 2018-2021.

Foram criados quatro polígonos e produzidas as respectivas tabelas de resultados, referentes ao balanço sedimentar para dois intervalos de tempo diferentes, ou seja, 2011-2021 e 2018-2021. Este método foi utilizado para assim ser possível efetuar uma comparação para os mesmos locais entre anos mais antigos e mais recentes. O parâmetro focado foi, principalmente, o volume relativo. Foi utilizado o MDS de 2018 como base, e, como este modelo não abrange toda a praia, nomeadamente a extremidade sul, esta não pode ser discutida. Contudo, permite uma melhor compreensão e comparação do balanço sedimentar em relação a grande parte da área de estudo.

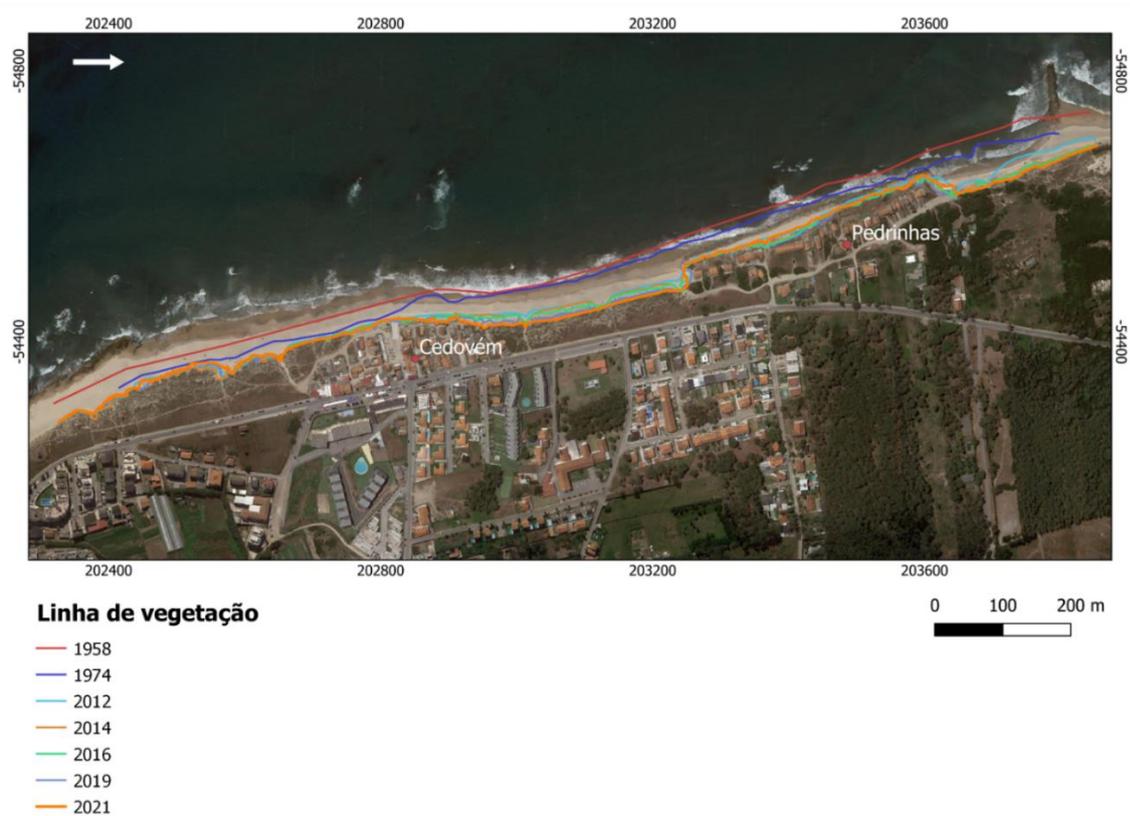
Figura 36 - Linhas de vegetação de diferentes anos para toda a área de estudo.

Serão apresentados e discutidos os resultados em relação à evolução da linha de vegetação de todo o local de estudo, desde o ano de 1958 até 2021 (figura 36). Para uma melhor visualização, o local foi dividido em quatro áreas diferentes (figuras 37a, 37b, 38a e 38b). Além disso, serão exibidos e analisados três perfis de projeção, entre os anos de 1958-2012, 1958-2021 e 2012-2021 (figuras 39a, 39b e 39c). Os perfis de projeção representam as variações da taxa de migração anual da linha de vegetação.

No que se refere aos resultados da linha de vegetação, é perceptível que houve um recuo da mesma em todo o local de estudo, se analisarmos a partir do ano de 1958 e até mesmo de 1974. Contudo, se observarmos a partir de 2012, existem pontos onde a linha de vegetação recuou, outros onde se manteve inalterada ou ainda outros onde avançou.

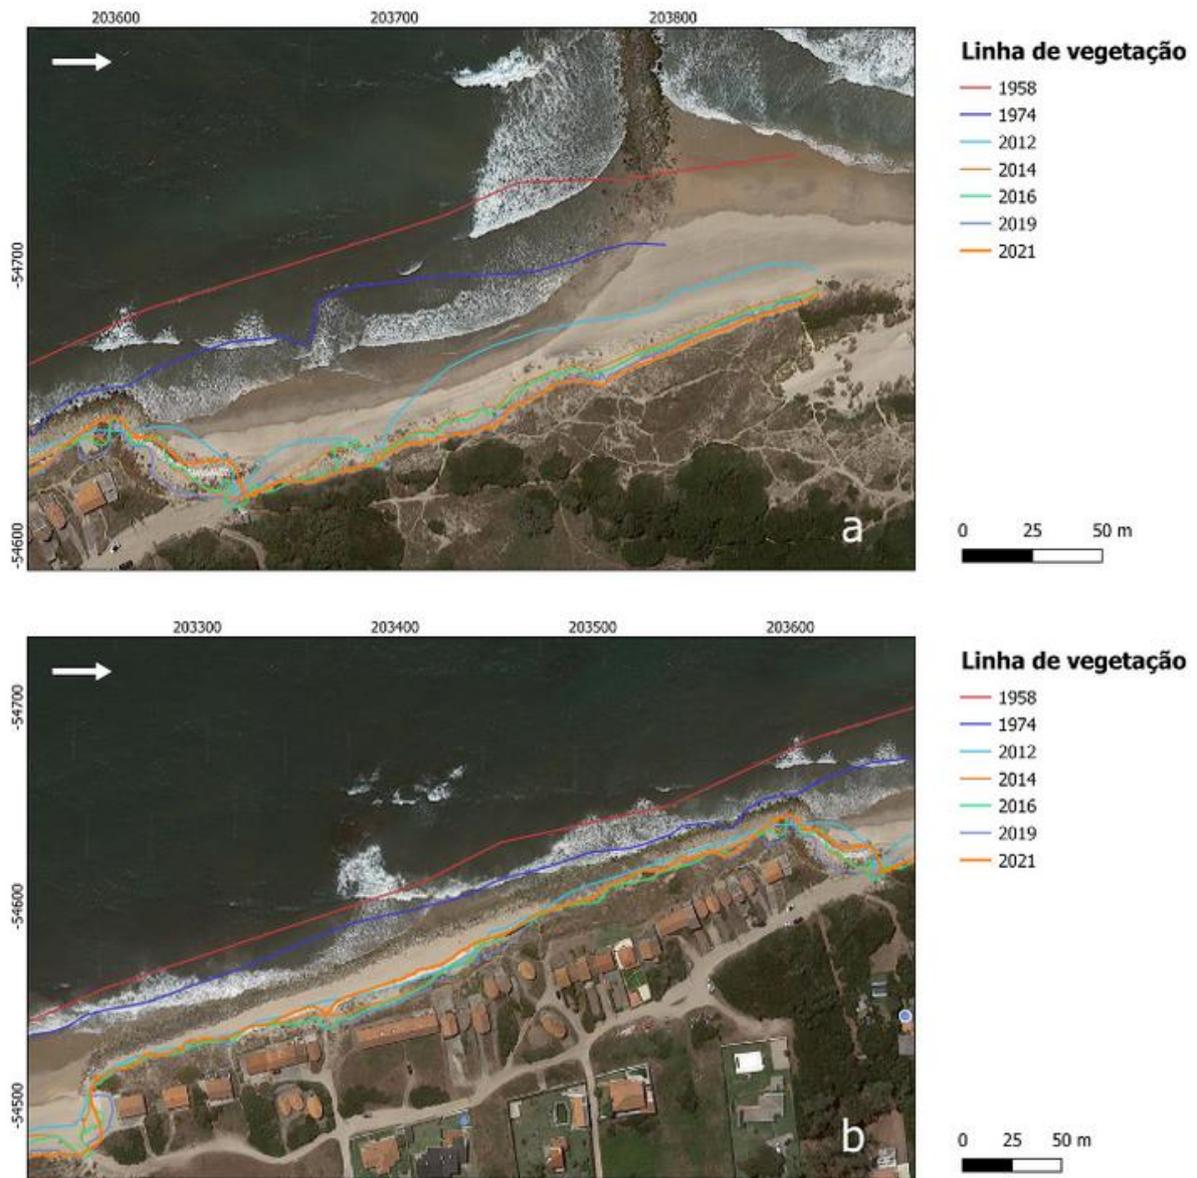
Figura 37 - Linhas de vegetação de diferentes anos: (a) para a extremidade norte, junto ao esporão; (b) para o núcleo das Pedrinhas.

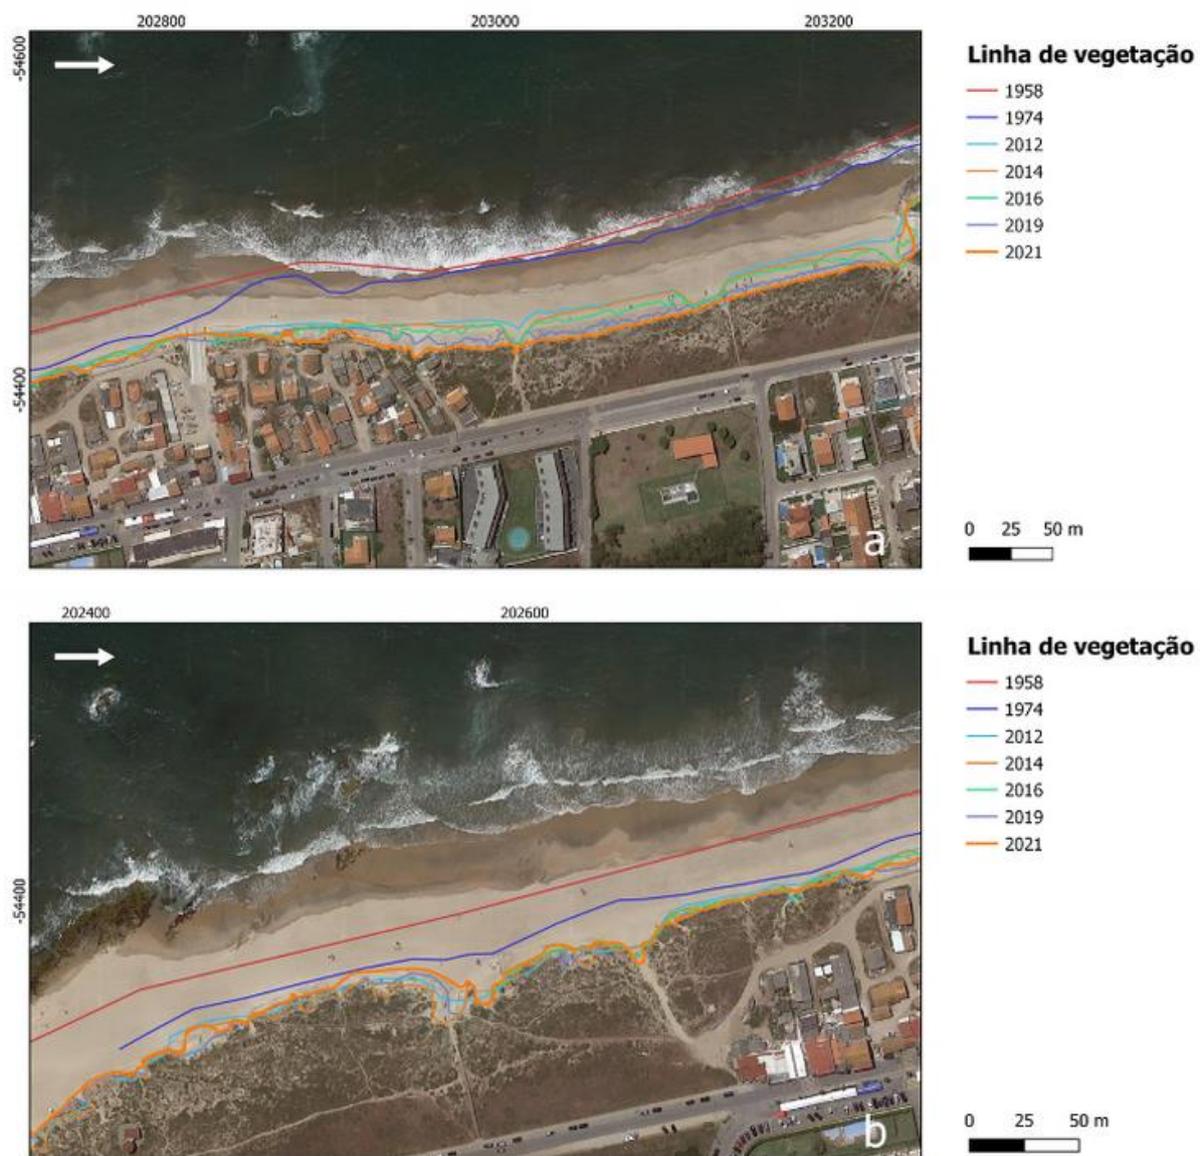
Figura 38 - Linhas de vegetação de diferentes anos: (a) para a zona a sul do núcleo das Pedrinhas, até grande parte do núcleo de Cedovém; (b) para a extremidade sul.

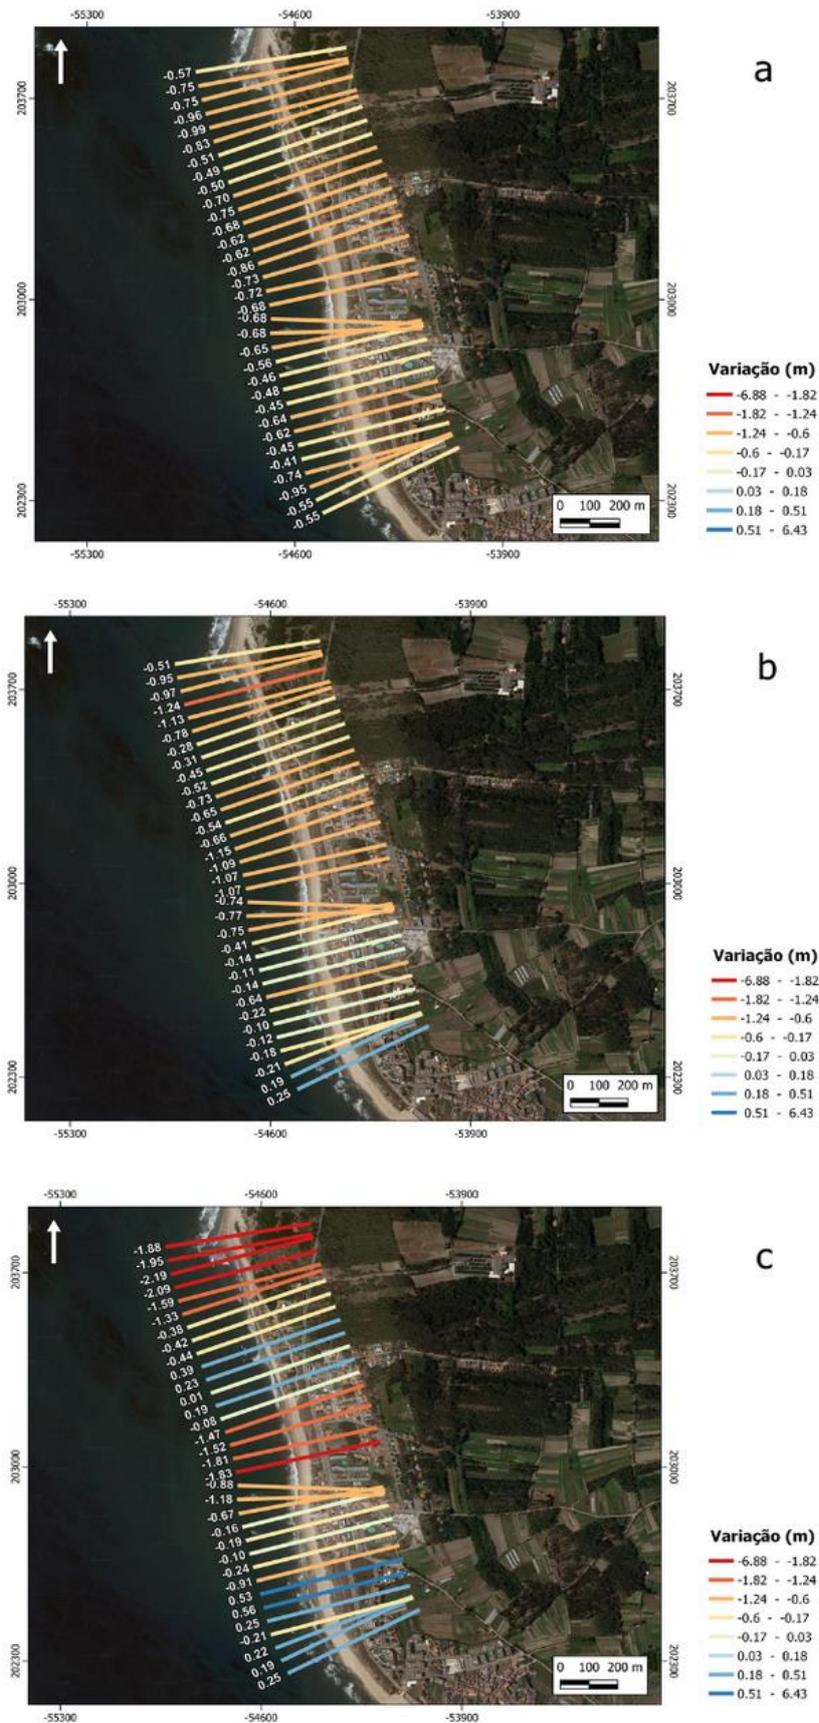
Figura 39 - Perfis de projeção referentes aos intervalos de tempo: (a) 1958-2012; (b) 1958-2021; (c) 2012-2021.

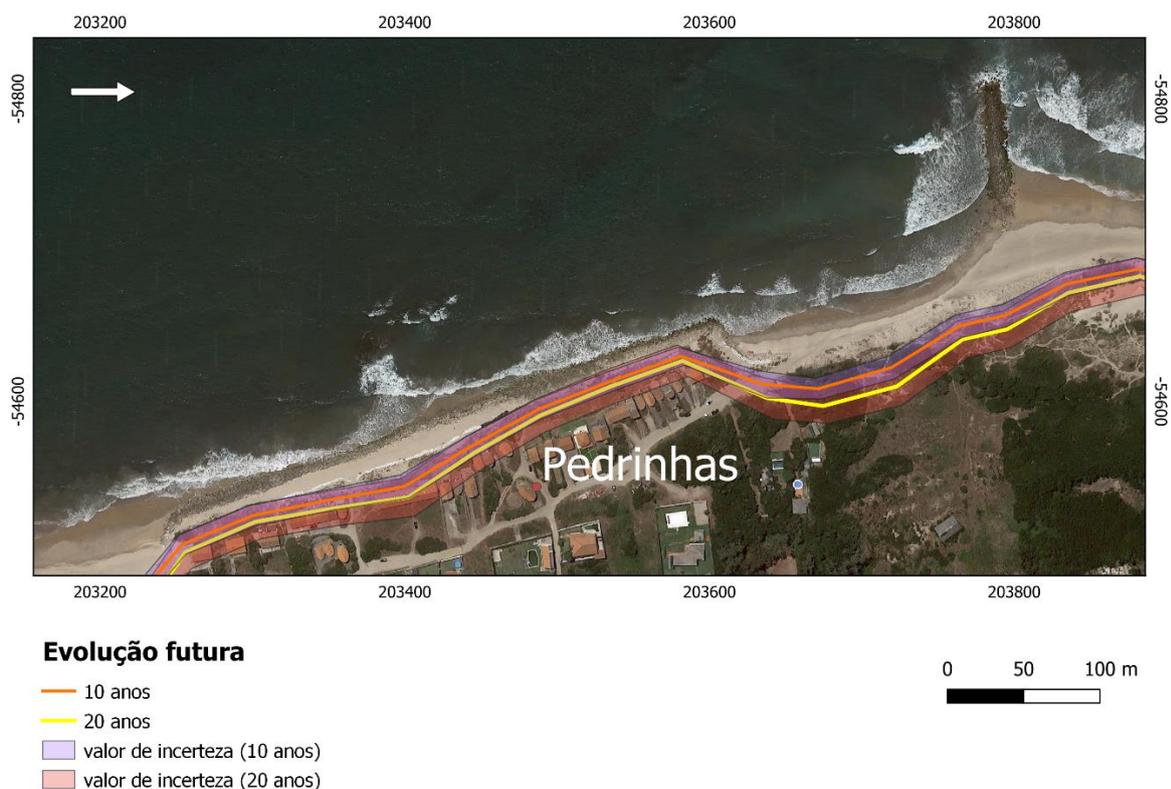
Figura 40 – Previsão da linha de vegetação dentro de 10 e 20 anos, relativa ao setor norte da área de estudo.

Os resultados que se seguem estão relacionados com a evolução da linha de vegetação, dentro de dez e vinte anos (figuras 40 e 41). A evolução da linha de vegetação permite perceber a evolução da linha de água, pois estes dois parâmetros estão relacionados, isto é, um recuo da linha de vegetação significa um avanço da linha que o mar atinge. Para uma melhor visualização, os resultados foram divididos em duas imagens.

Em relação à **figura 40**, podemos concluir que:

- No núcleo das Pedrinhas será registado um recuo menor que a zona anterior, devido à presença das barreiras físicas existentes. Contudo, dentro de 10 anos, as primeiras casas poderão ser atingidas.

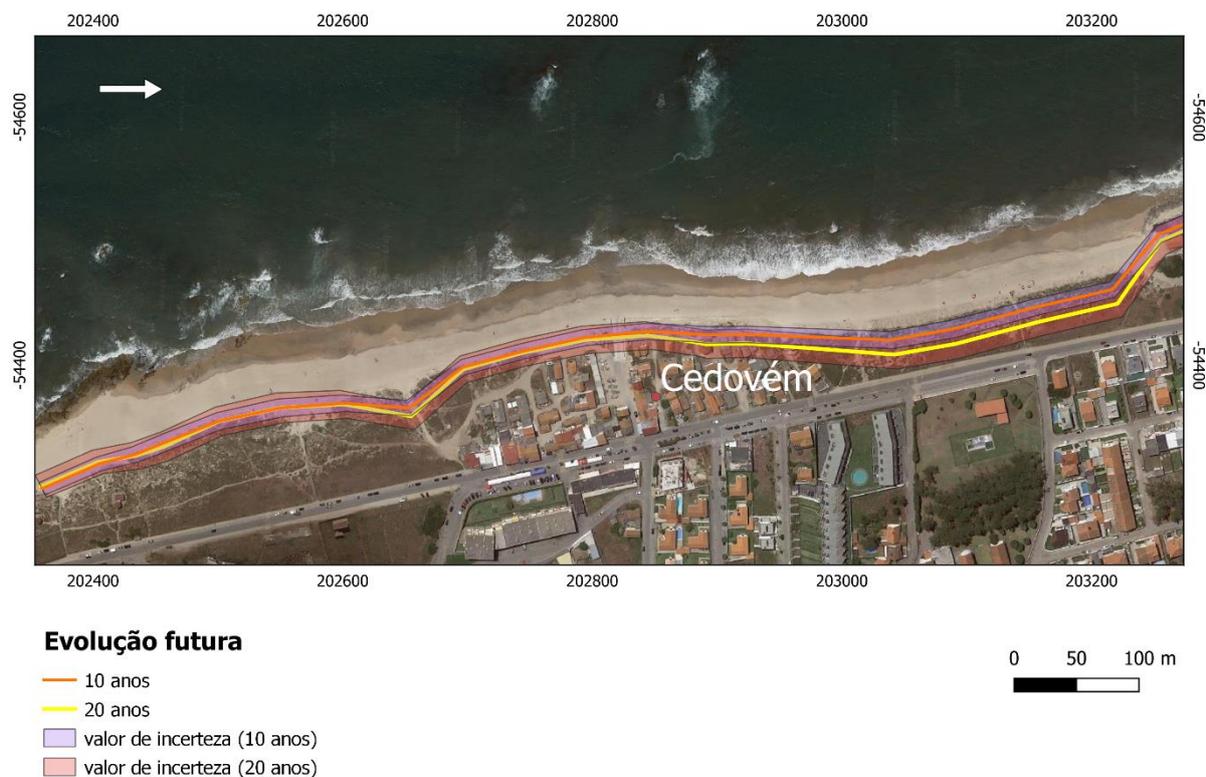
Figura 41 – Previsão da linha de vegetação dentro de 10 e 20 anos, para os setores central e sul da área de estudo.

Relativamente à **figura 41**, esta diz-nos, caso não ocorra qualquer intervenção, que:
