**Universidade do Minho**

**Desenvolvimento de uma Solução de  
Reabilitação Sustentável para o  
Pavimento da Estrada Desclassificada  
EN 306 em Barcelos**

Dissertação de Mestrado  
Mestrado em Engenharia Urbana

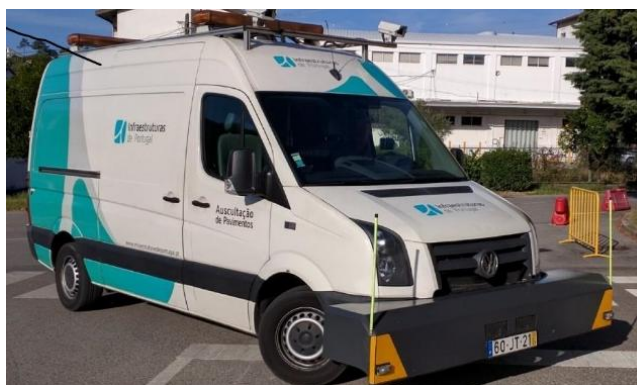
O perfilómetro a laser RST consiste num equipamento de medição contínua acoplado a um veículo, semelhante ao apresentado na Figura 7, composto por diversos leitores de medição dos quais poderão incluir lasers, acelerómetros, inclinómetros, giroscópio, unidade de medição de distância, e GPS. Este equipamento de ensaio permite obter dados de alta resolução do perfil longitudinal e transversal da estrada com valores próximos da escala micro, assim como o cálculo dos parâmetros de irregularidade (IRI), inclinação da superfície e raio de curvatura. Adicionalmente, fornece informações sobre a macrotextura superficial, registos videográficos, e elementos das estradas incluindo características do pavimento, geometria, tráfego e intervenções de conservação (IP, 2021c).

Figura 7 – Exemplo de perfilómetro a laser RST (IP, 2021a)

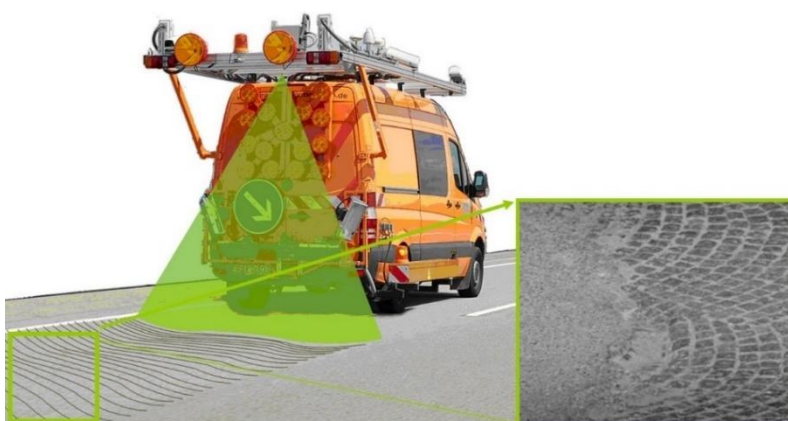
O scanner de perfil de estrada (PPS) representado na Figura 8, consiste num dispositivo de alta precisão que utiliza tecnologia de deteção remota de imagem (Light Detection And Ranging - LiDAR) para a avaliação do estado da superfície de rodagem, no perfil longitudinal e transversal, independentemente da velocidade de deslocamento. À semelhança do perfilómetro laser (Laser Road Surface Tester - Laser RST) este equipamento permite a obtenção de dados num parâmetro de precisão inferior ao milímetro, através de um feixe laser que gera um modelo tridimensional da superfície, sendo uma solução viável para a caracterização da superfície do pavimento e deteção de anomalias, contribuindo para a melhoria da segurança e durabilidade do pavimento (Aurstad et al., 2019).

Figura 8 – Scanner de perfil de estrada (Fraunhofer IPM, 2018)

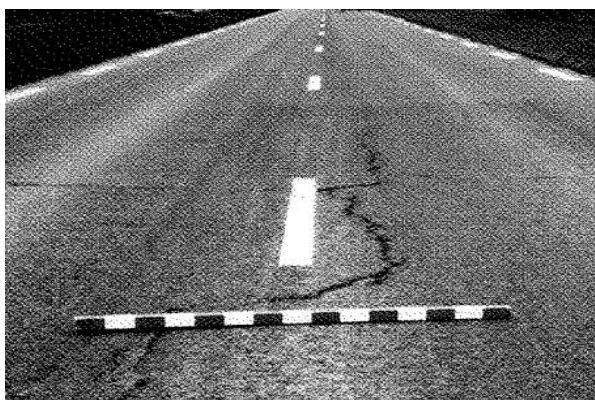
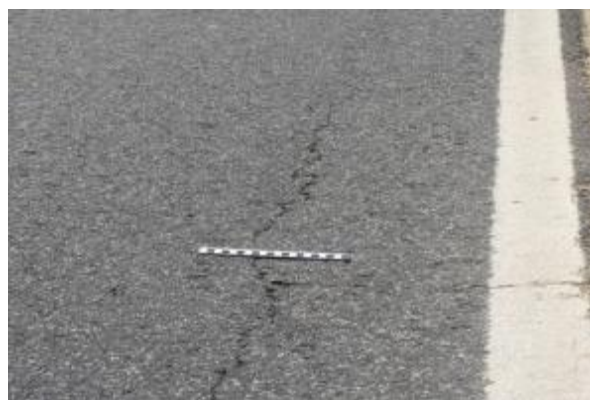
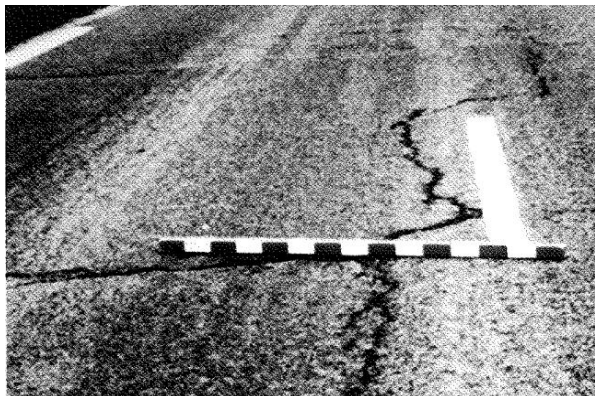
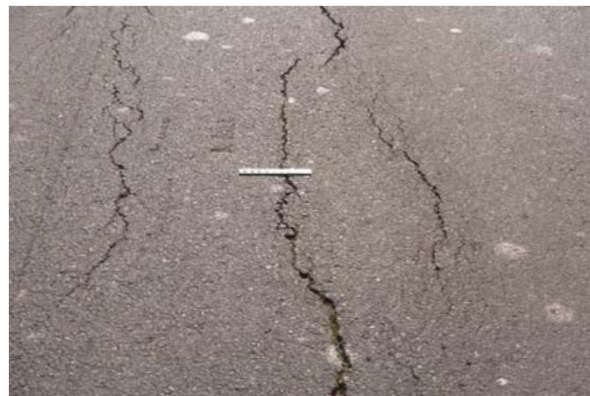
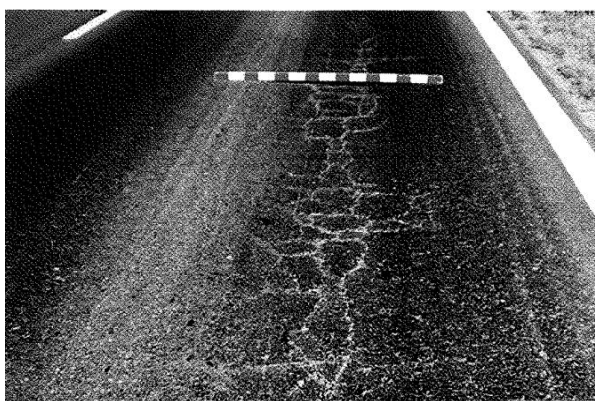
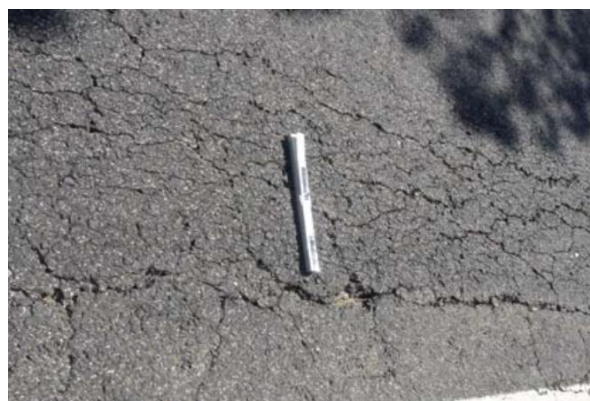
Na observação visual em campo, a avaliação das degradações superficiais é geralmente realizada com recurso a catálogos específicos desenvolvidos para este fim, como o “Catalogue des Dégradations de Surface des Chaussées” do LCPC - Laboratoire Central des Ponts et Chaussées, e o “Catálogo de Degradações dos Pavimentos Rodoviários” da IP. Estes guias têm como finalidade uniformizar a identificação, classificação e descrição das patologias observadas nas superfícies rodoviárias. Para tal, disponibilizam fichas ilustrativas organizadas de forma hierárquica, contendo imagens representativas de diferentes tipos de degradação (Figura 9). Estas fichas técnicas permitem uma correspondência entre as patologias identificadas no terreno e o respetivo nível de gravidade, classificado em três níveis.

Figura 9 – Exemplos de degradações superficiais do tipo “fendilhamento/pele de crocodilo” (LCPC, 1998, EP, 2008)

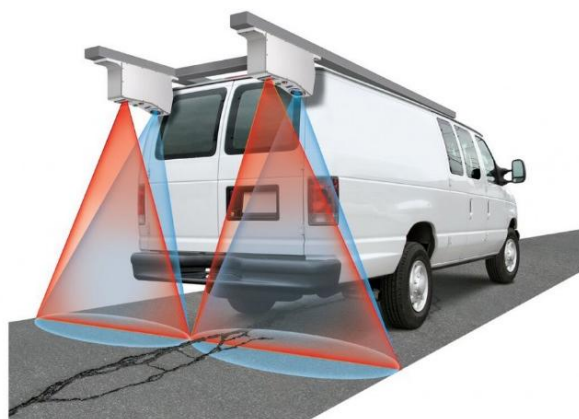
O sistema de medição de fendas a laser (LCMS) define-se como um equipamento de tecnologia de vanguarda, projetado para monitorizar as condições da superfície do pavimento rodoviário. Através de câmaras de alta velocidade com ótica personalizada e projetores de linha laser, este equipamento de varrimento a laser, semelhante ao ilustrado na Figura 10, gera imagens 2D e perfis 3D de alta resolução. Esta tecnologia permite a deteção de anomalias superficiais mais ou menos pronunciadas, a avaliação da macrotextura, identificação do desgaste do pavimento, entre outras características.

Figura 10 – Sistema de Medição de Fendas a Laser (TII, 2020)

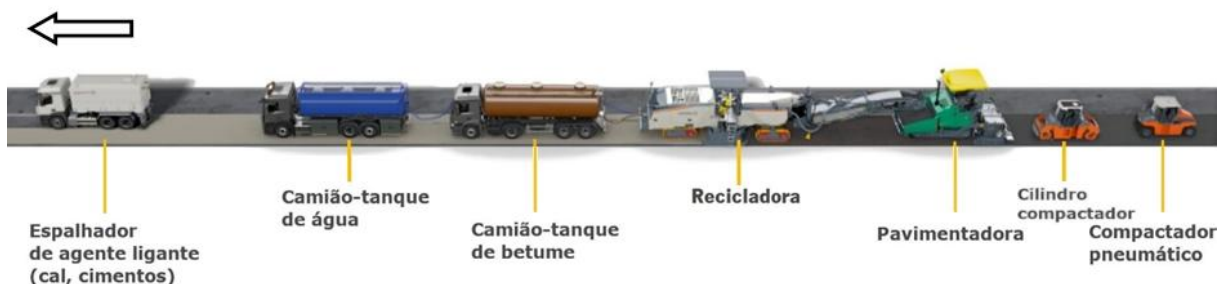
Figura 16 – Composição de um comboio de reciclagem a frio *in situ* com betume-espuma (adaptado de WIRTGEN, 2024)

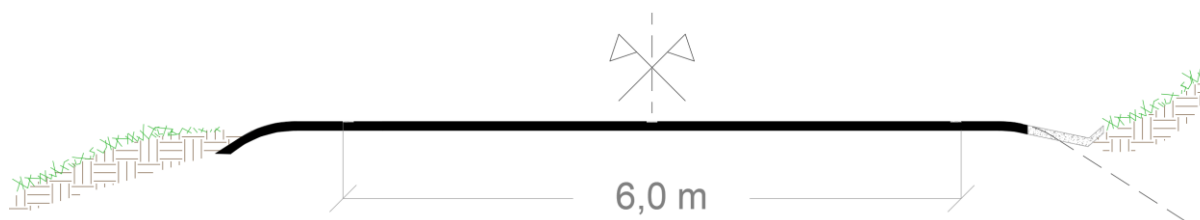
Figura 21 – Perfil transversal tipo de Estradas Nacionais de 3ª classe (adaptado de MOPC, 1945)

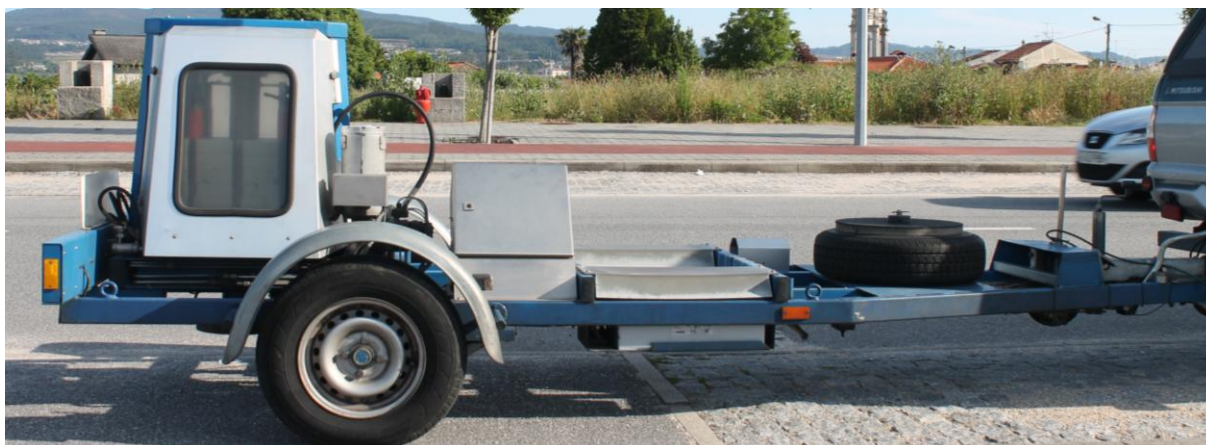
O equipamento simula uma carga pontual exercida por um pneu de veículo sobre o pavimento. Em intervalos previamente definidos (na maior parte dos casos, de aproximadamente 100 metros), com o equipamento imobilizado é aplicada uma carga dinâmica vertical equivalente a 65 kN ao pavimento por uma placa circular de 300 mm de diâmetro, simulando a passagem de um rodado de um veículo pesado.

Figura 23 – Defletómetro de impacto (FWD) - Dynatest 8000

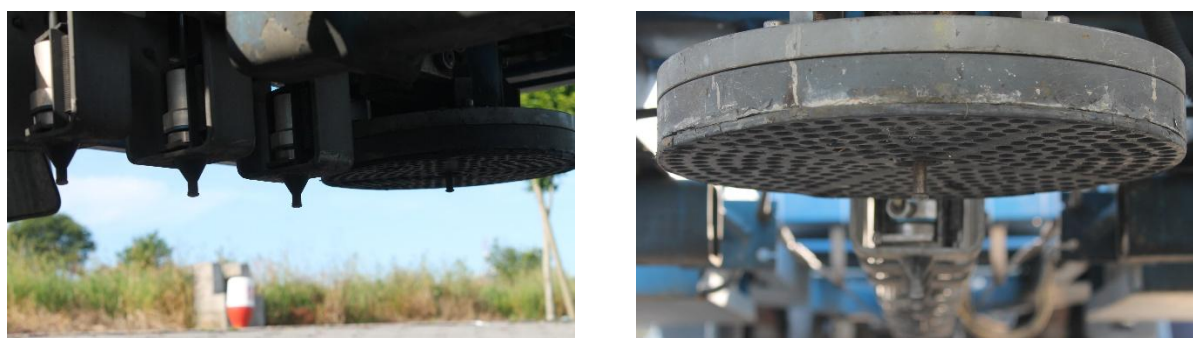
As deflexões resultantes são medidas por uma série de nove sensores denominados de geofones, conforme se representa na Figura 24. Os ensaios são controlados por um computador de bordo (Figura 24), que faz o registo dos resultados para posterior análise.

Figura 24 – Sensores (geofones) e placa de aplicação da carga

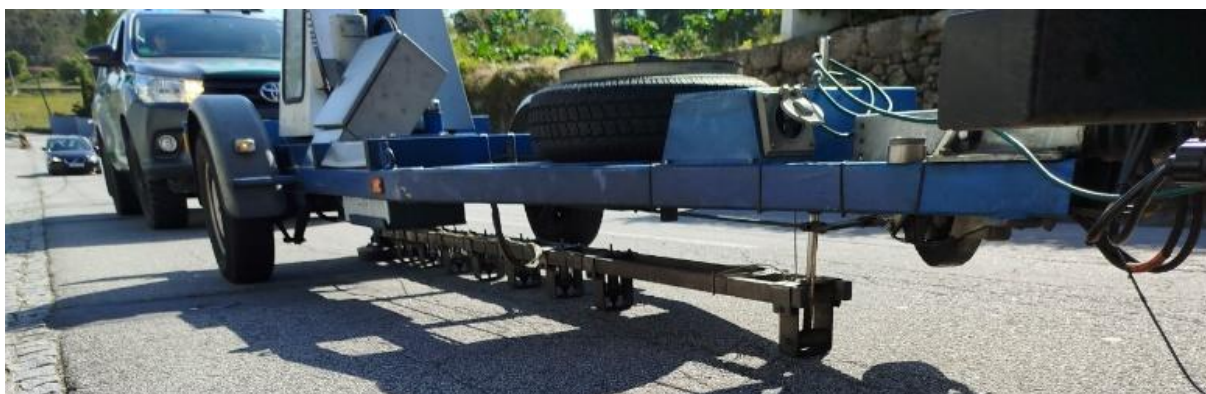
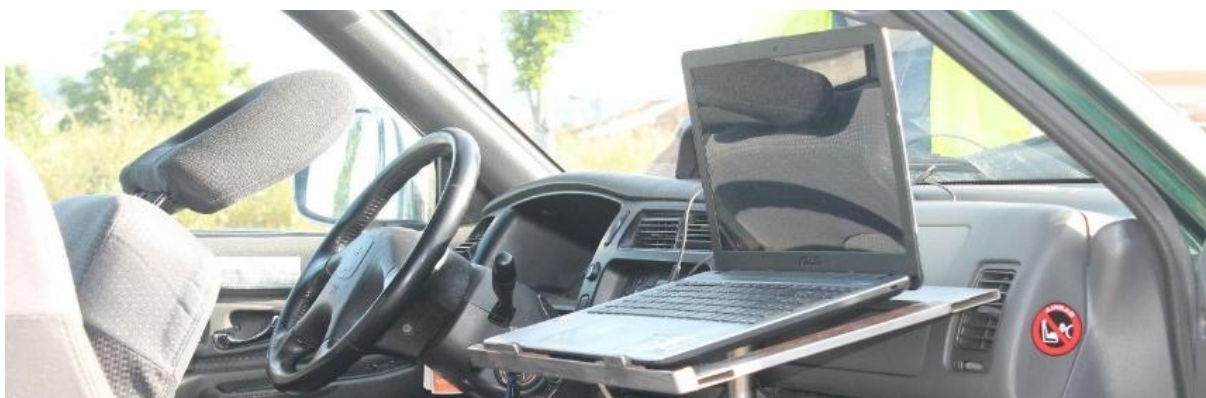
Figura 25 – Defletómetro de Impacto: (a) equipamento em ação, (b) módulo computacional de bordo

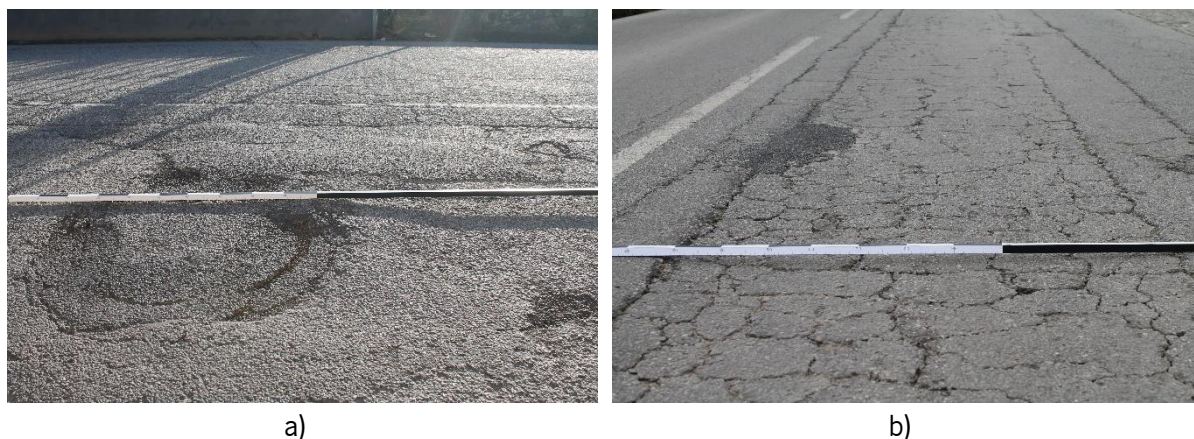
Na Figura 28 são apresentados exemplos de deformações, incluindo deformações localizadas e rodeiras. As deformações localizadas podem estar associadas a falhas pontuais na compactação ou à presença de materiais inadequados, enquanto as rodeiras, formadas em zonas de passagem do tráfego, refletem um assentamento progressivo das camadas betuminosas e de base.

Figura 28 – Deformações: a) deformações localizadas - nível 3; b) rodeiras - nível 3

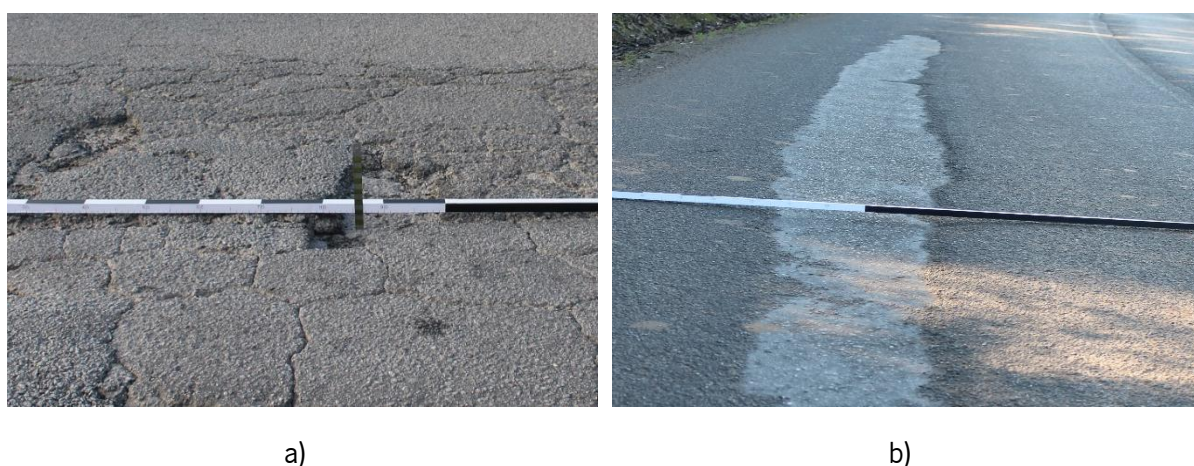
A Figura 29 apresenta exemplos de defeitos de superfície. Entre estes, destacam-se os ninhos e peladas, que poderão resultar de uma espessura insuficiente da camada de desgaste ou de uma falha de aderência entre esta camada e a camada subjacente. Além disso, é possível observar a desagregação superficial, cuja origem geralmente está associada à ação abrasiva do tráfego ou a falhas na aplicação ou qualidade dos materiais betuminosos.

Figura 29 – Defeitos de superfície: a) ninhos e peladas - nível 3; b) desagregação superficial - nível 3

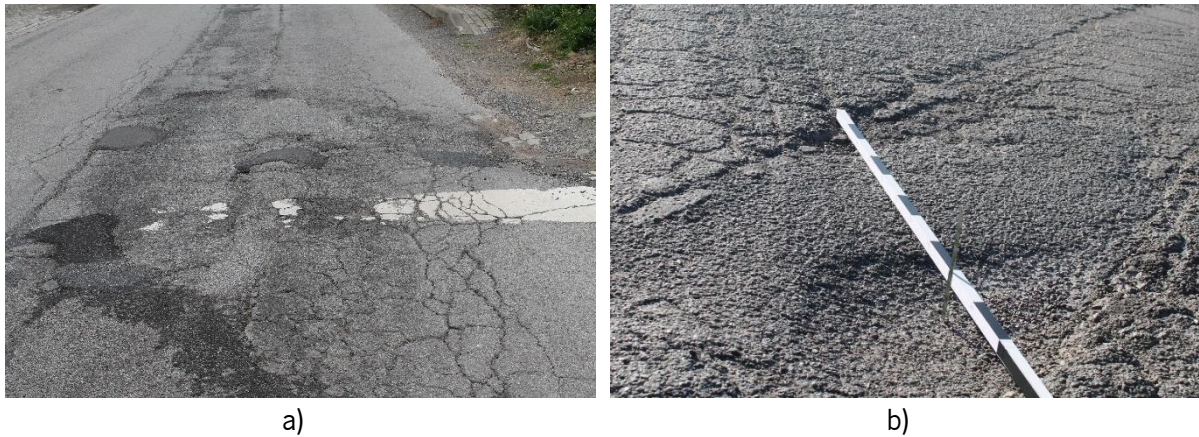
A Figura 30 ilustra exemplos de reparações em estado de degradação considerável. Um dos casos observados mostra a selagem de covas em condições precárias, possivelmente causadas pelo estado avançado de ruína da área da intervenção. Outro exemplo são os remendos em mau estado, que poderão resultar de falhas na recomposição das estruturas do pavimento, durante os trabalhos de reparação.

Figura 30 – Reparações: a) tapagem de covas - nível 3; b) remendos - nível 3

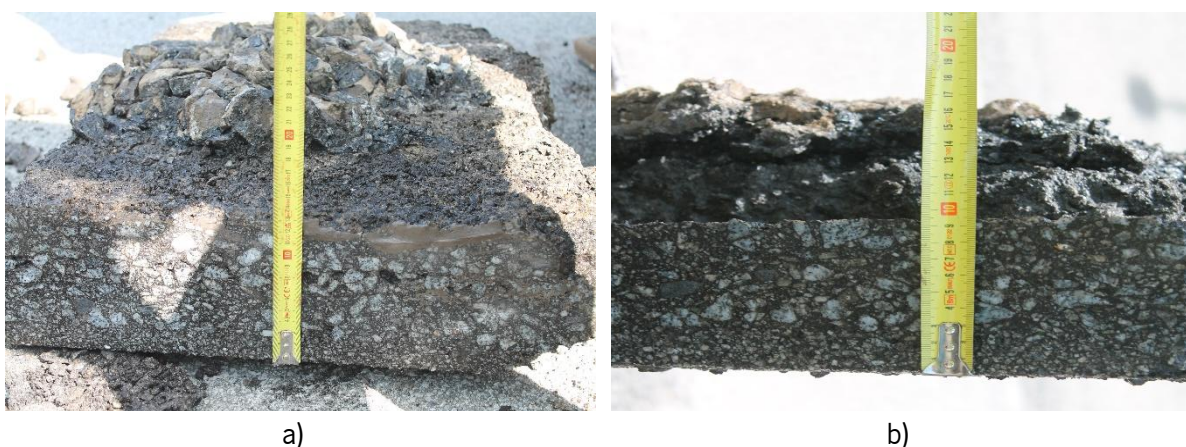
Figura 37 – Amostra das camadas betuminosas extraídas dos poços de sondagem: a) poço 1; b) poço 2

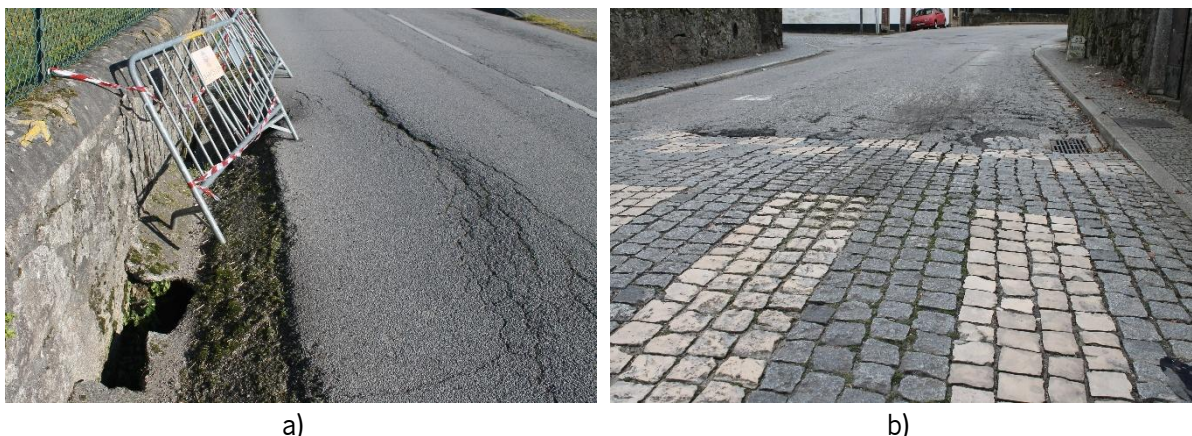
Figura 45 – Degradações superficiais do pavimento provocadas por: a) problemas de drenagem; falta de conservação

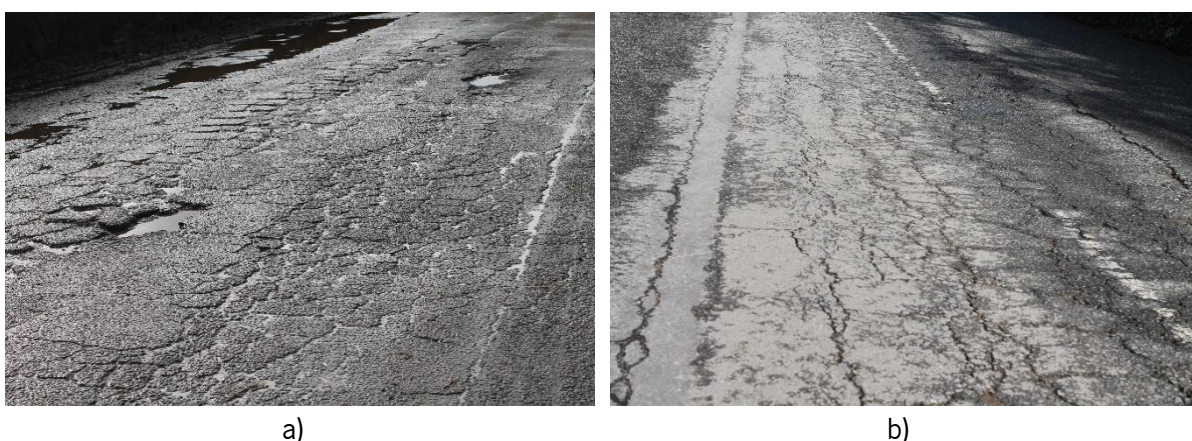
Figura 46 – Degradação superficial do pavimento: a) ninhos e peladas associadas a um elevado nível de fendilhamento do tipo “pele de corcodilo”; b) fendilhamento generalizado do pavimento

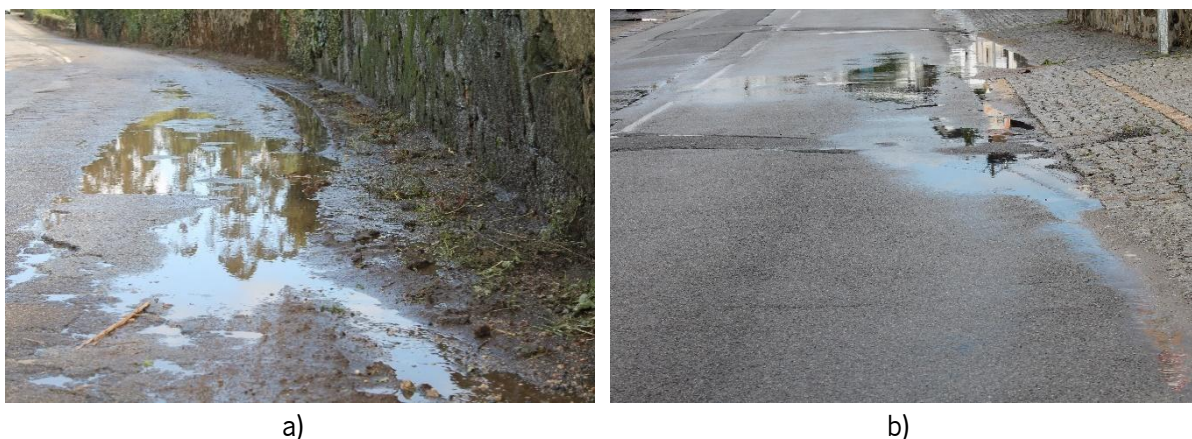
Figura 47 – Acumulação de água na superfície do pavimento por falta de conservação corrente

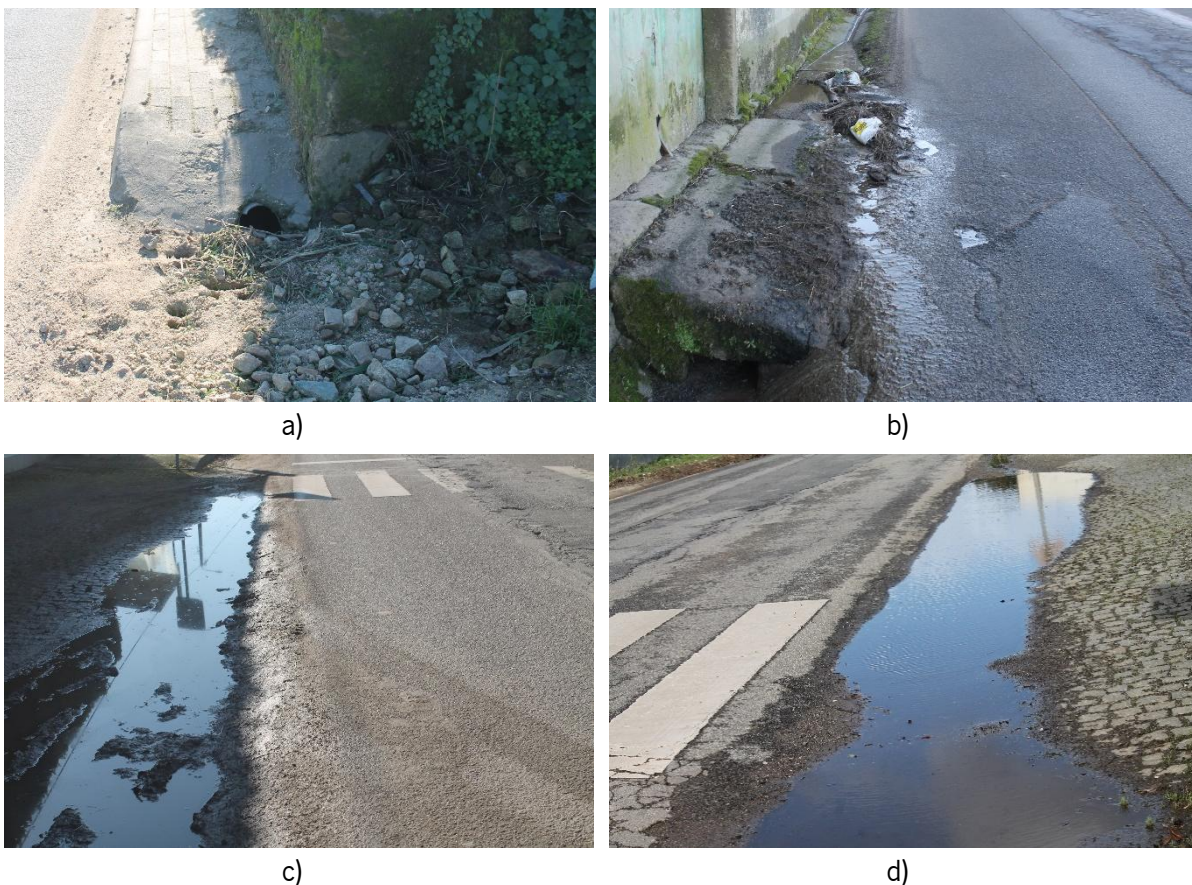
Figura 48 – Anomalias na drenagem de águas pluviais
