## Salvamento Arqueológico de Dume — 1987 Primeiros Resultados \*

Luís Oliveira Fontes

Publicam-se os resultados preliminares das escavações de emergência realizadas no ano de 1987 em Dume, junto à Igreja Paroquial e na Capela de Nossa senhora do Rosário. A intervenção permitiu confirmar a existência de importantes vestígios arqueológicos, atestando uma ocupação que se estende do século I d. C. até aos nossos dias. Reveste particular importância a descoberta do que tudo indica ser a Igreja e Mosteiro alto-medievais de Dume, datáveis do século VI d. C.

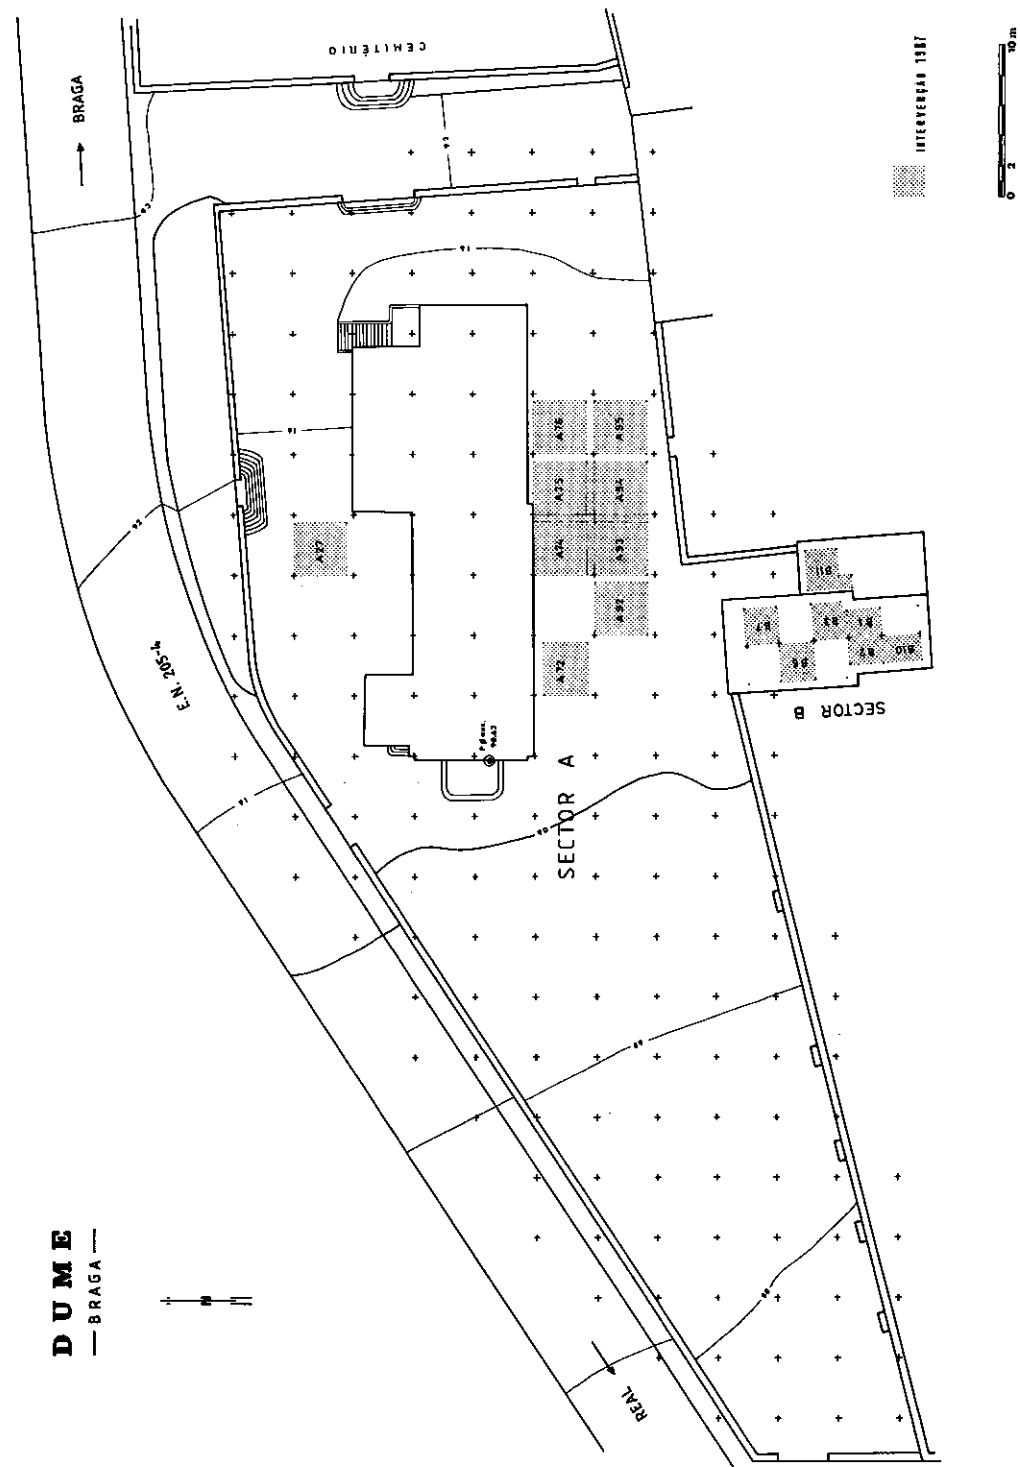
ESTAMPA II

Localização das zonas de intervenção (Esc. 1:500).

Determinada por razões de salvaguarda, a escavação incidiu nas áreas ameaçadas por obras já em curso, caso da Capela de Nossa Senhora do Rosário, e em áreas cuja ameaça se manifestava a curto prazo, caso do adro a Sul da Igreja Paroquial (Est. II).

Na primeira zona referida, que designámos por Sector A, estabelecemos uma quadriculagem de base de 4 x 4 m, marcando-se para escavação quadrados de 3,5 x 3,5 m, de modo a deixar entre os cortes banquetas de 0,5 m, necessárias à circulação de pessoas (Est. II).

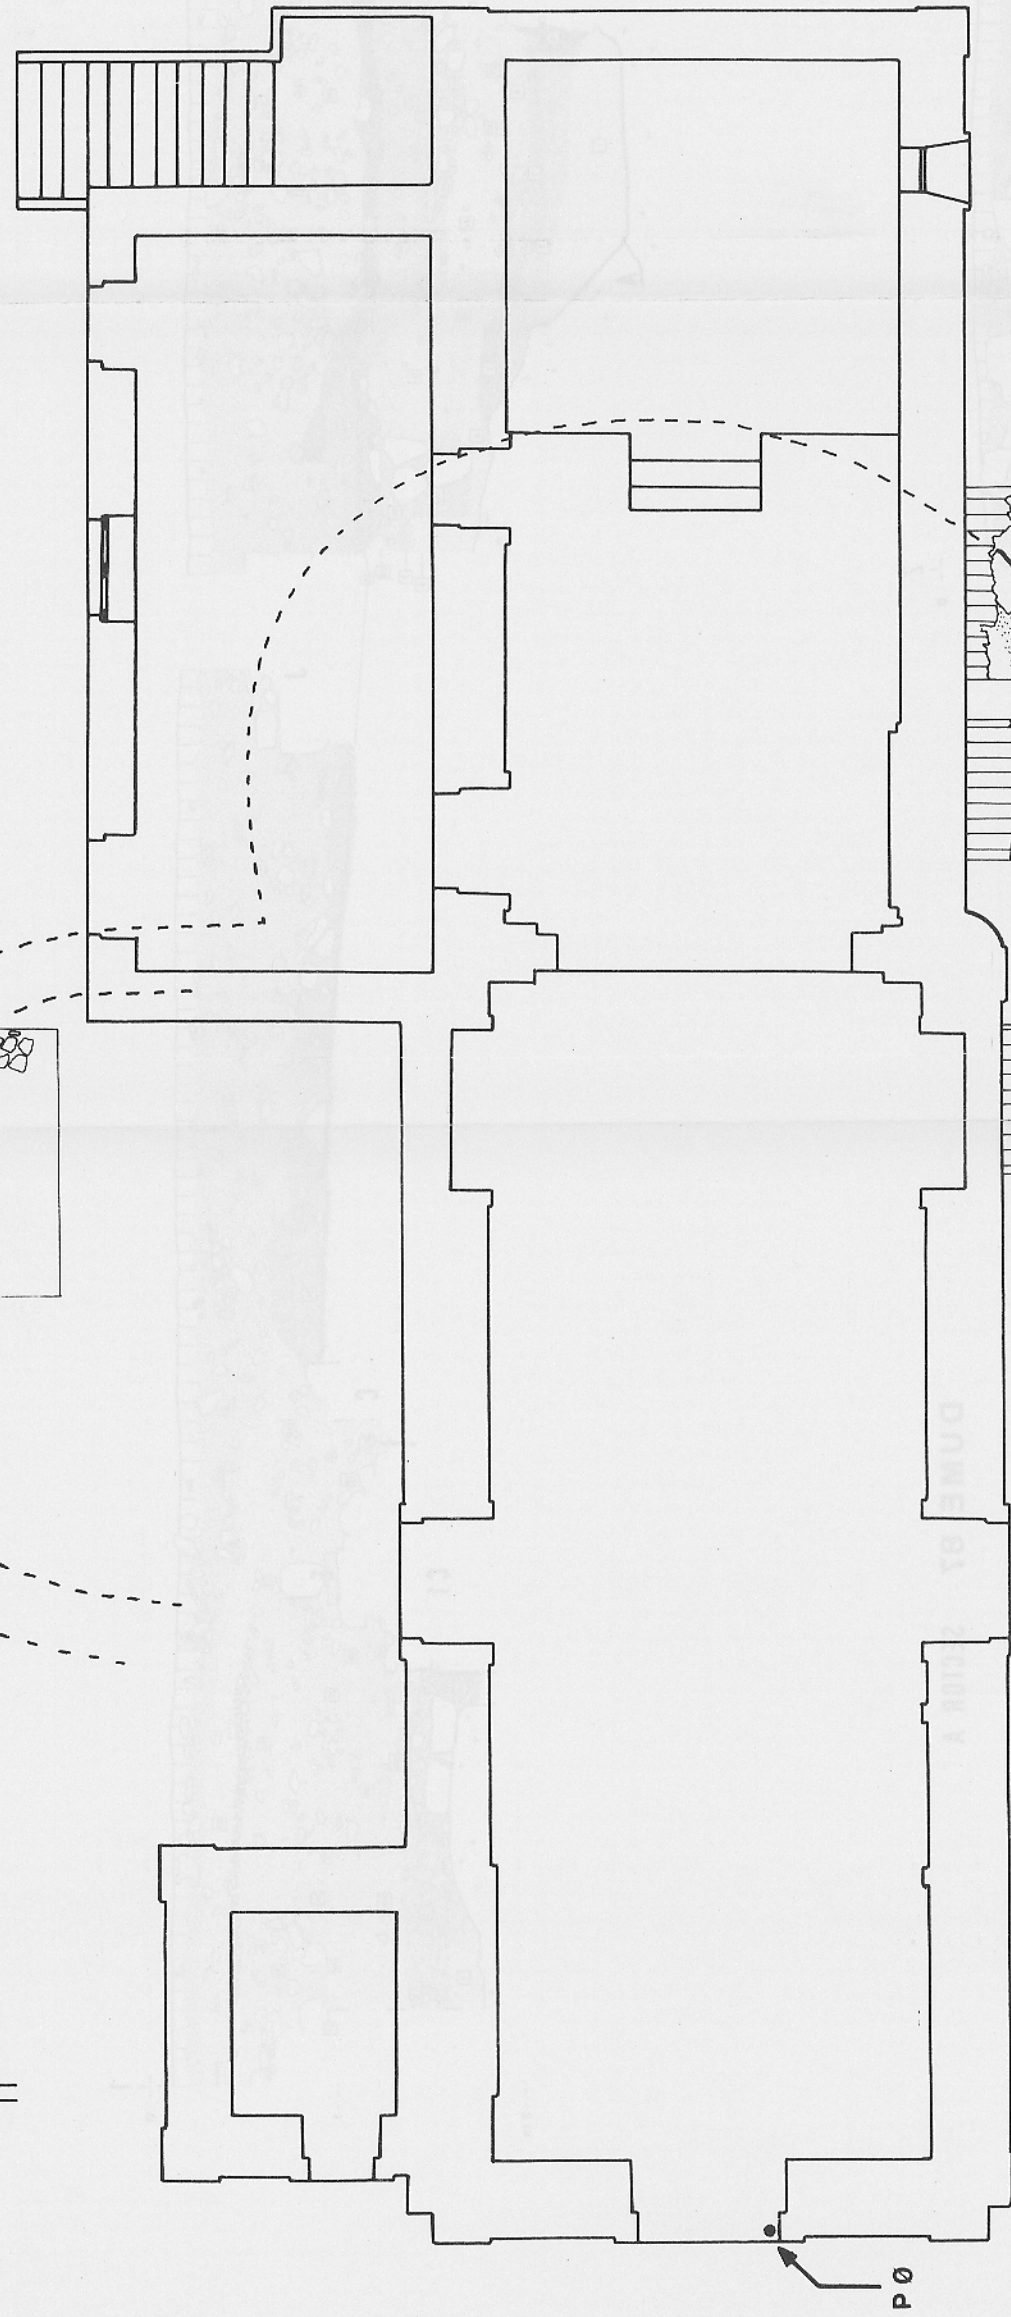
A Estampa III apresenta-nos a planta das estruturas detectadas, permitindo distinguir dois conjuntos: o formado pelos vestígios da primitiva igreja de Dume (estrutura B), seu alargamento (estruturas C, C1, C2 e C3), anexos e construções complementares (estruturas D, E, F e G); e o formado pelos vestígios de construções relacionadas com o abastecimento de água, a Sudeste do anterior (estruturas H e I). A estrutura A revelava uma orientação excêntrica aos dois conjuntos referidos, estabelecendo a ligação com o conjunto de estruturas do Sector B. A estrutura J revelava igualmente uma orientação distinta, relacionando-se com a propriedade a Sul.

SECTOR A 1987

Estrutura A — Corresponhia a um «muro fantasma», definido por uma vala de fundação aberta na arena granítica, com uma profundidade média de 0,60m e 0,70m de largura máxima, e com uma secção de forma tronco-cónica invertida (Est. IV-1 e 2).

Estrutura B — Desenvolvia-se em arco de círculo pelas zonas A74, A93 e A92, definindo uma planta absidal em arco prolongado — corresponderia à abside Sul da primitiva igreja.

Estrutura C — Surgia encostada à face externa da estrutura B que envolvia em toda a sua extensão, prolongando-se ainda pelas zonas A72, A75 e A76, correspondendo nestas duas últimas ao arranque da ábside Este. Um pequeno troço desta estrutura foi igualmente detectado a Norte da Igreja Paroquial, em A15, revelando o que corresponderia a parte da ábside Norte da primitiva igreja.

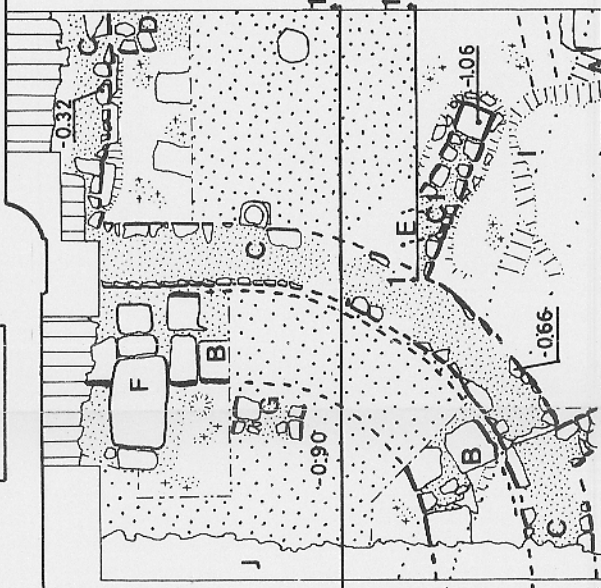
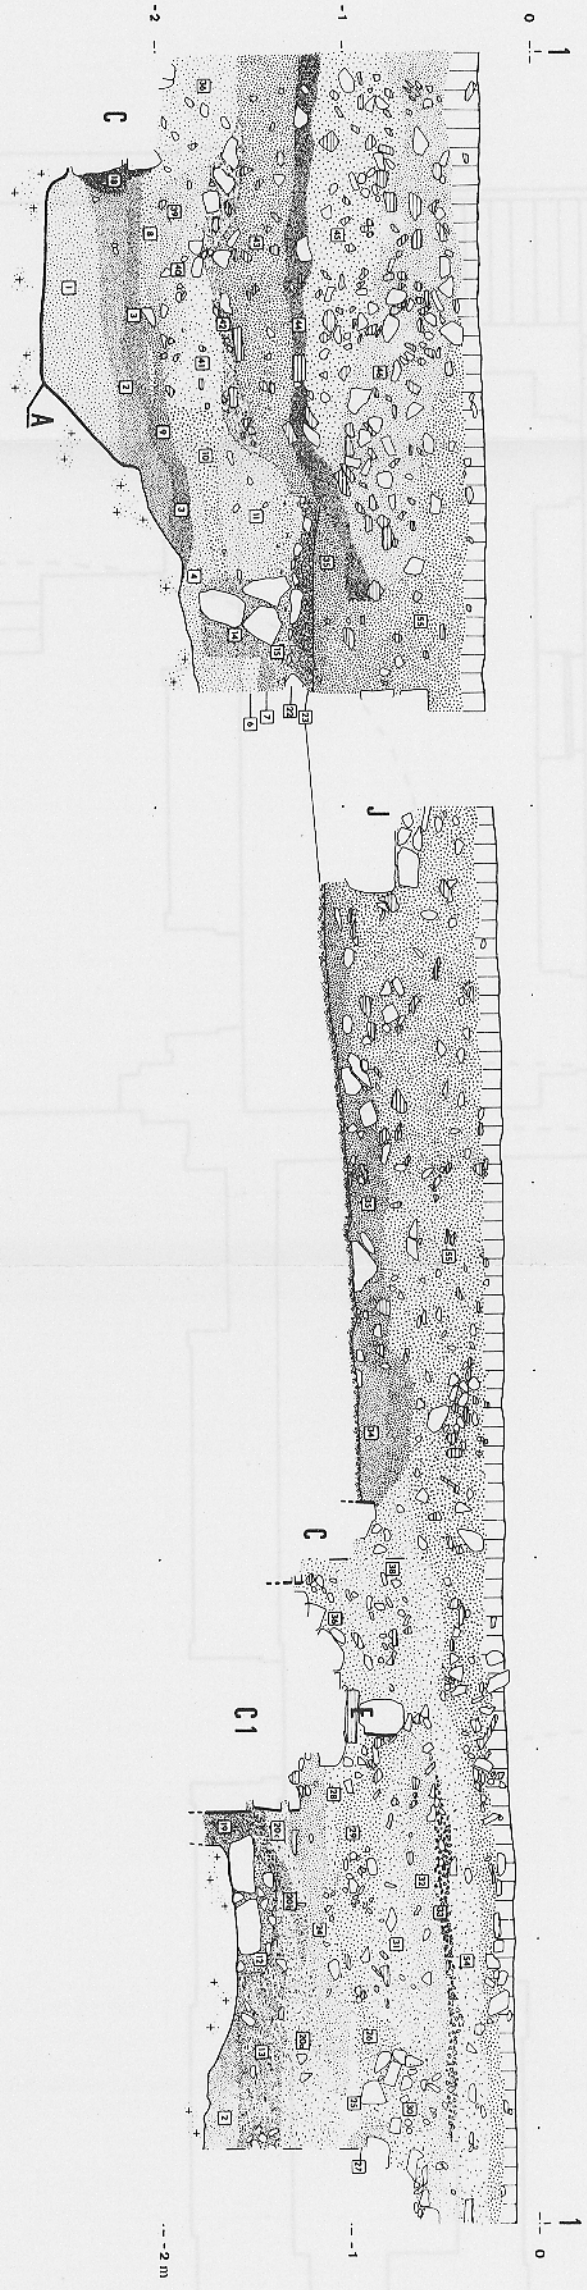
### 3.2.2. Estratigrafia (Est. IV-1 e 2)

Estampa IV — 1 e 2, fazendo-se a descrição das camadas articulando-as com as estruturas.

A camada 1 correspondia ao enchimento da vala de fundação designada por estrutura A. Apresentava uma matriz arenosa bastante homogénea, de coloração beije, muito semelhante à arena granítica e com poucos elementos grosseiros. Na parte superior apresentava uma lenticula de coloração negra (c. 1a), que interpretamos como deposição de sais, resultante da elevada impermeabilidade da camada.

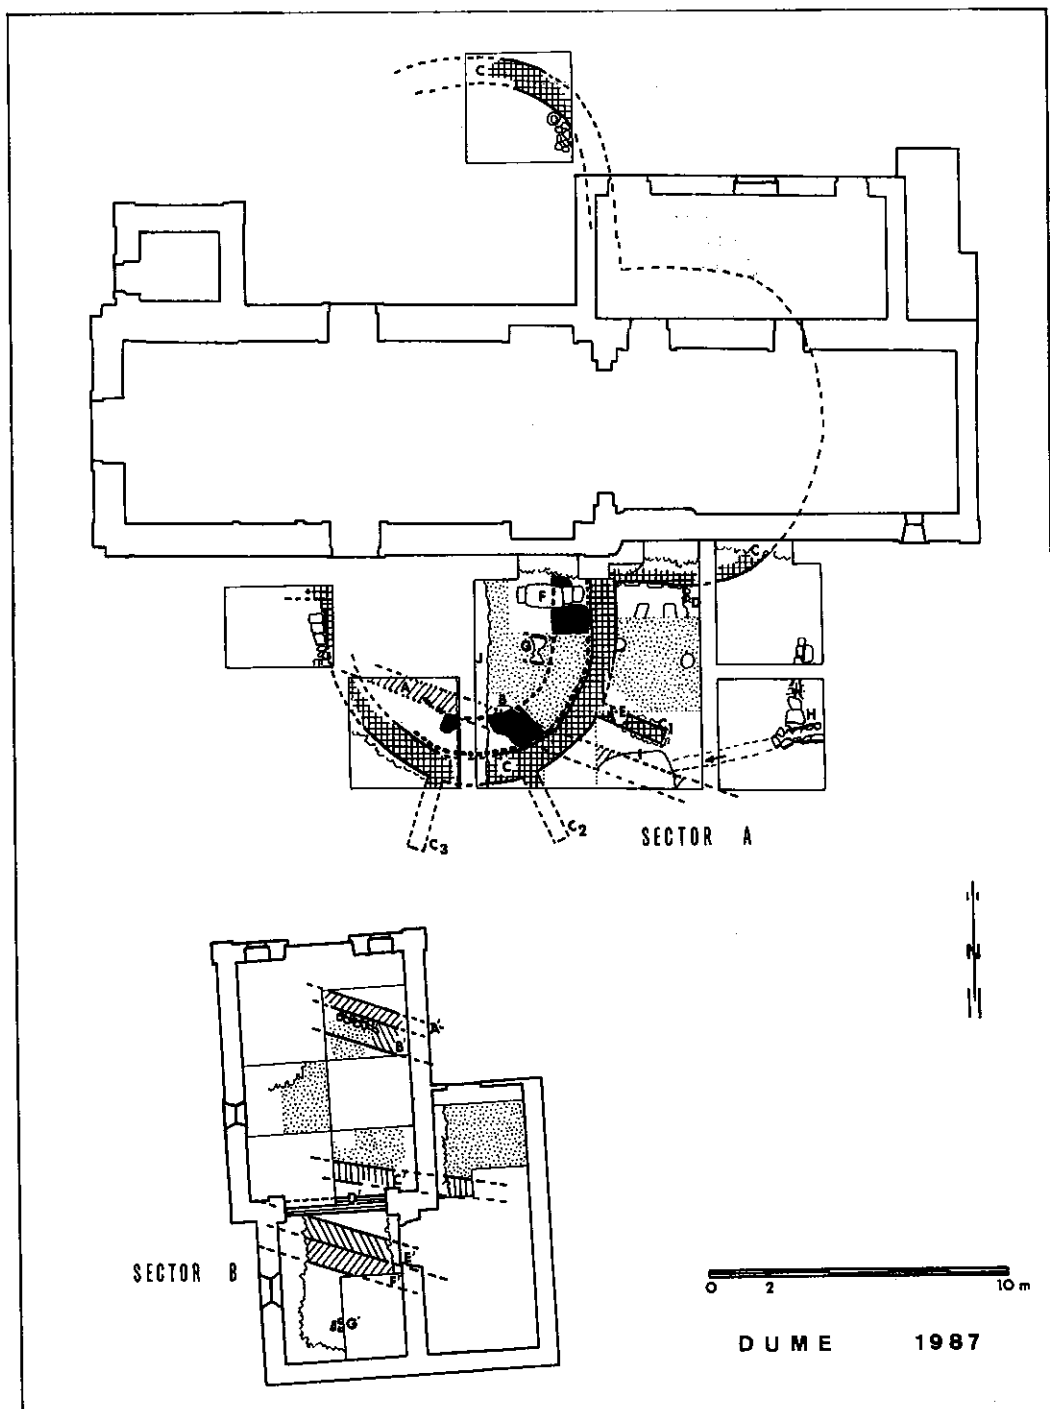
# ESTAMPA VII

Planta esquemática dos sectores A e B (Esc. 1:250).

#### 3.2.1. Estruturas (Est. III e VII)

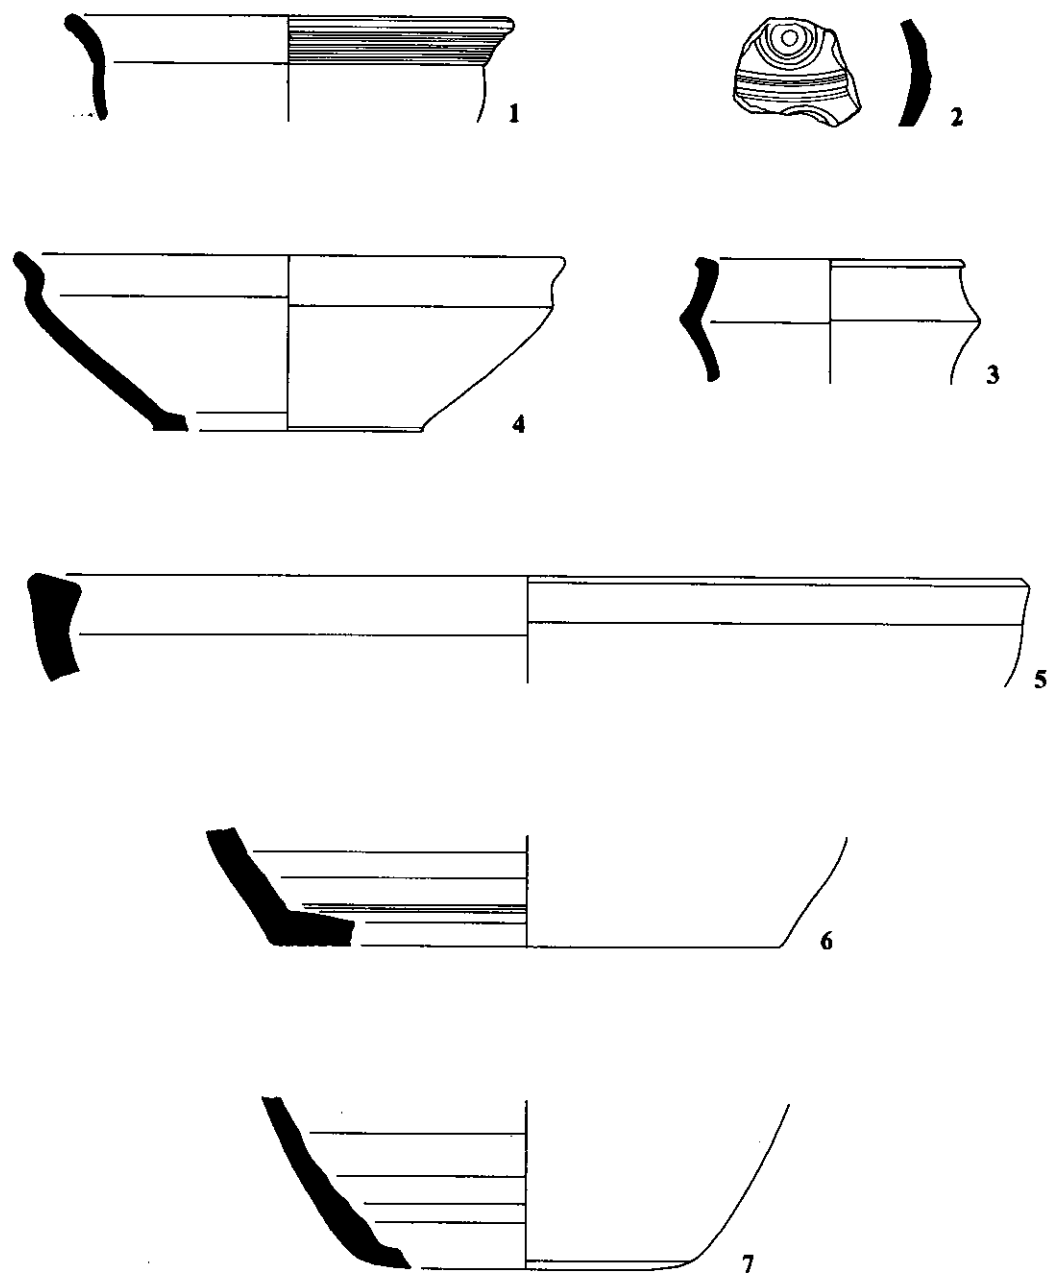
# ESTAMPA VIII

Desenho do espólio cerâmico: Fase I: 1 e 2; Fase II: 3 e 4. (Esc. 1:2,5); Fase III: 5 (Esc. 1:3), 6 e 7 (Esc. 1:2,5).

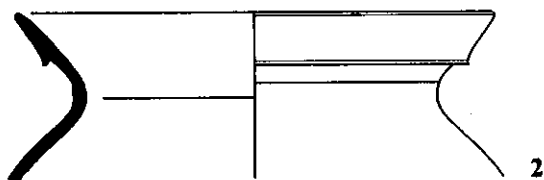
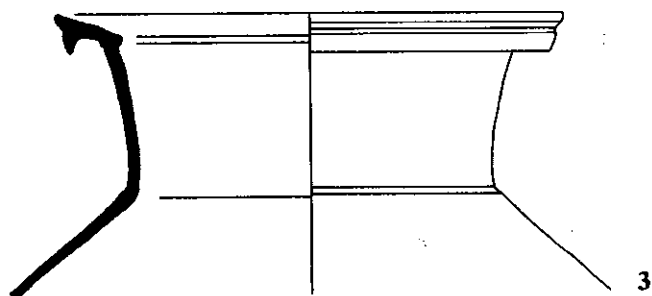
# ESTAMPA IX

Desenho do espólio cerâmico. Fase IV: 1 a 3 (Esc. 1:2,5) e 4 (Esc. 1:3).

O espólio proveniente das camadas referidas corrobora esta interpretação, permitindo-nos apontar para um período de ocupação tardo-medieval (Est. IX).

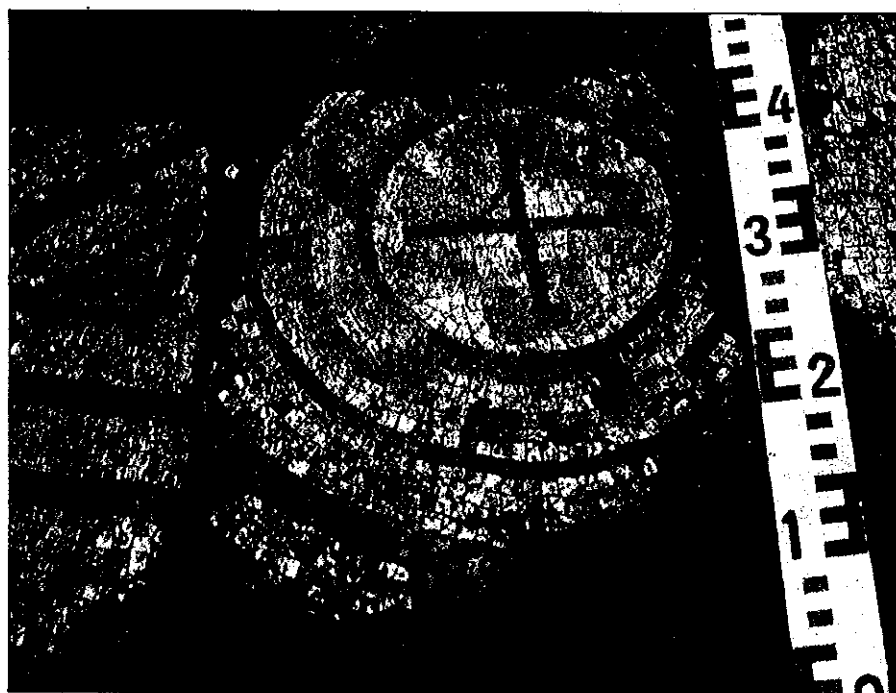
2 Pormenor do fragmento central de mosaico.

Em A72, revelava uma entrada definida por uma soleira e um cunhal, e ainda vestígios do arranque da ábside Oeste (Est. XIII-3). Nesta zona apresentava uma espécie de rodapé exterior, formado por tégulas, pequenas placas de ardósia e fragmentos de tijolos, com uma largura aproximada de 0,40m, que na parte correspondente à soleira dava lugar ao que parecia ser um degrau, formado por três tijolões com restos de mosaicos (Est. X-2 e XIII-3).

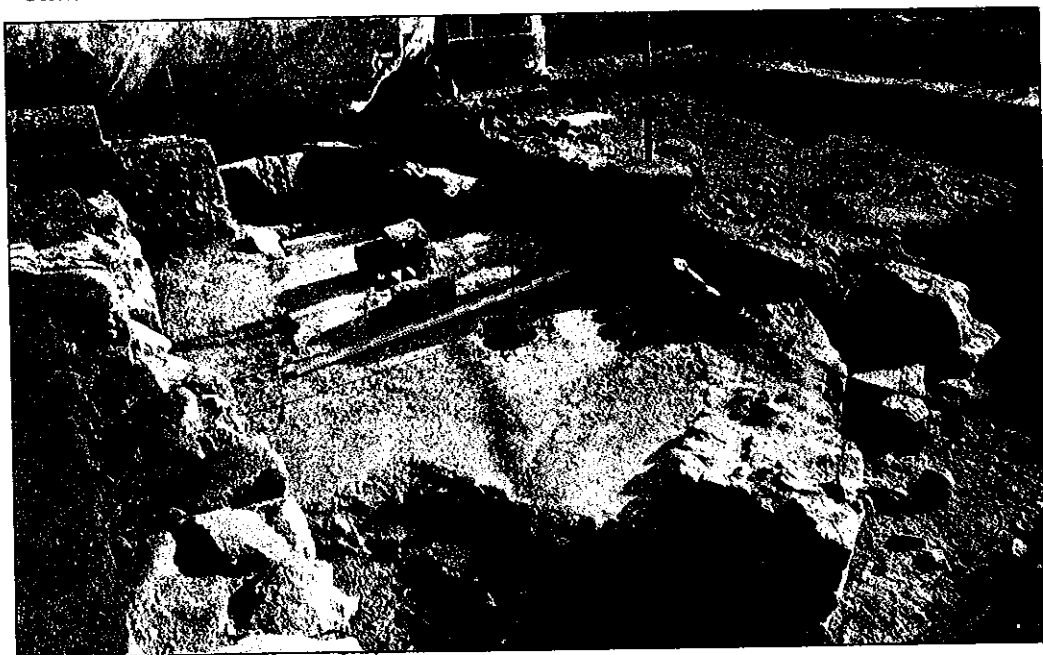
2 Perspectiva de conjunto dos cortes: A74, A75 e A93, ilustrativa da configuração da ábside sul. É de notar a destruição em A93 (primeiro plano).

irregulares de tijolo e pedra (granito e calcáreo), com cerca de 4 cm de comprimento médio, misturados com cal, areia e barro, formando uma espécie de betão extremamente compacto, com uma espessura média de 10 cm. Esta camada de argamassa assentava sobre uma camada de calhaus e cascalho, que funcionava como fôrro do pavimento propriamente dito, isolando-o do contacto com os sedimentos subjacentes. A superfície, embora desnivelada, apresentava-se uniforme, revelando vestígios de uma fina camada superficial de barro vermelho (Est. XI-2).

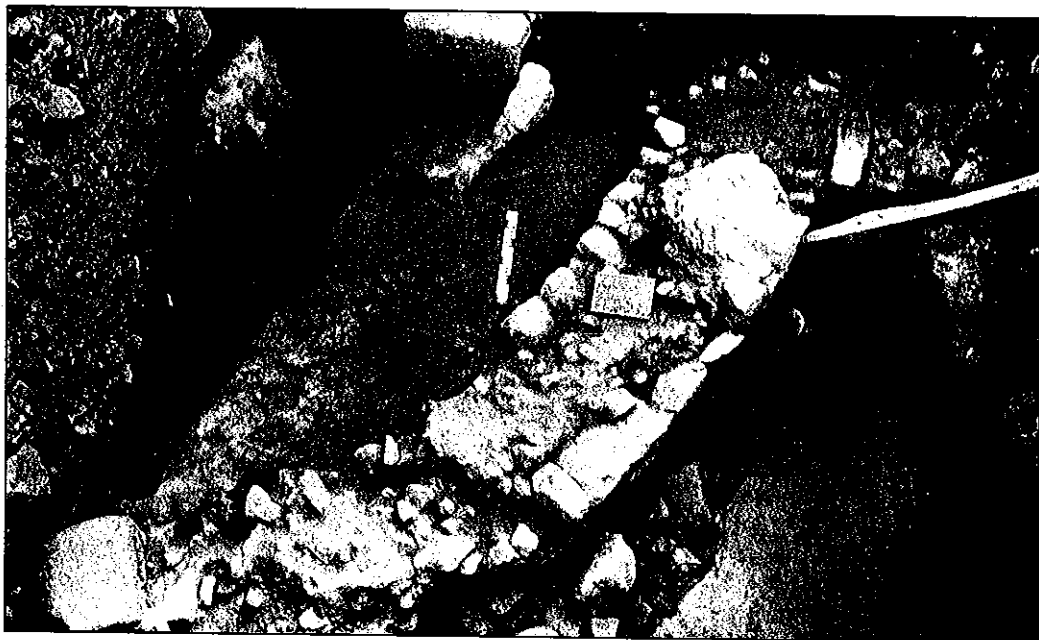
ESTAMPA XII

1 Corte A92 e plano final.

Assentava directamente na arena granítica, e era formada por grandes silhares de granito «almofadados», dispostos em duas linhas paralelas que limitavam um enchimento interior de cascalho, calhaus e argamassa de terra argilosa, totalizando uma espessura de 1,20m (Est. XII-1).

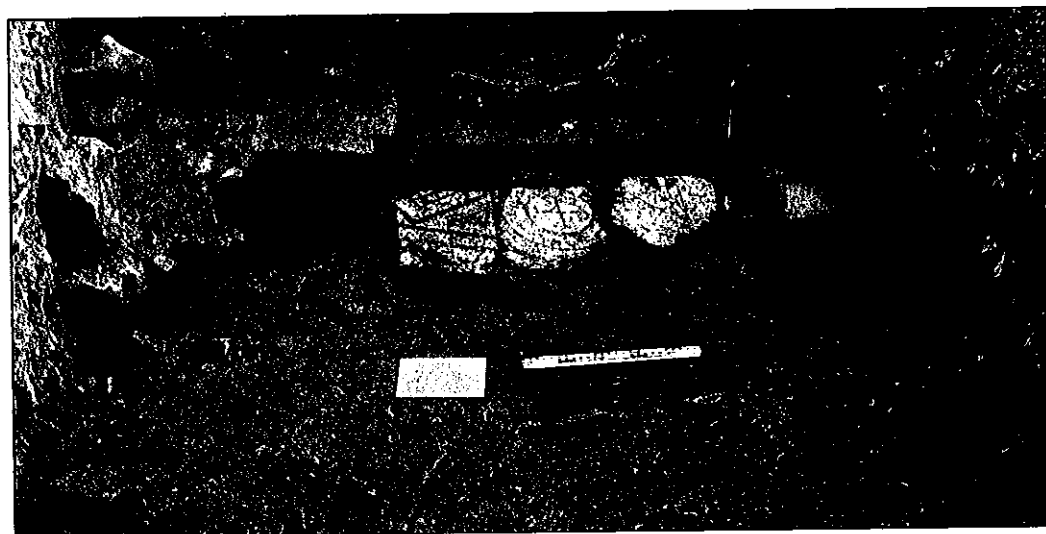
3 Corte A72. Plano final. Atente-se na colocação dos fragmentos de mosaico junto da soleira (estrutura 2).

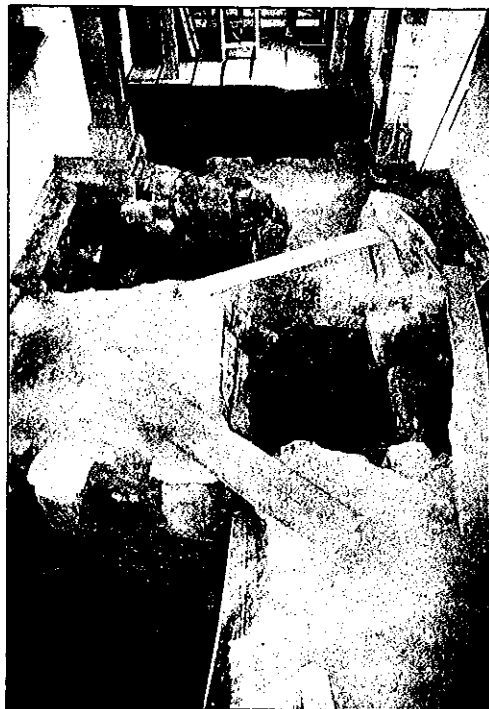
## ESTAMPA XIV

2 Corte B10. Alçado da estrutura F'
