**Universidade do Minho**  
Instituto de Ciências Sociais

**Gestão do Risco de Inundação: Avaliação dos  
Impactes Hidrológicos das Pontes e outras  
Estruturas de Passagem na Ecovia de  
Guimarães.**

Dissertação de Mestrado  
Mestrado em Geografia  
Especialização em Riscos e Proteção Civil

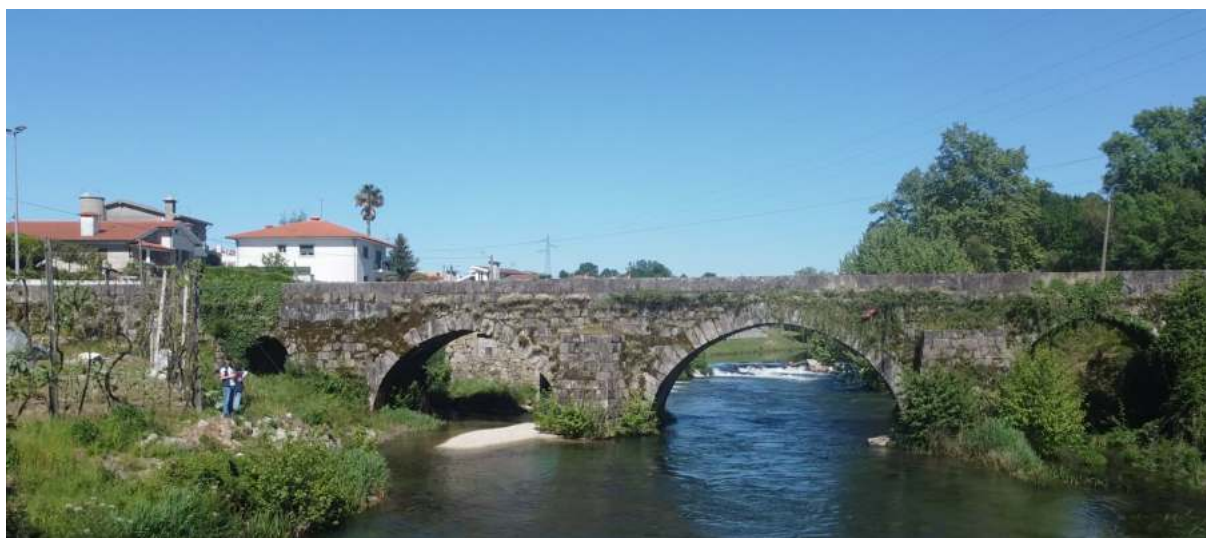
**Figura 6** - Ponte de Donim, rio Ave. Fonte: Autor.

Os pilares constituem os apoios em arcos e têm a função de encaminhar as ações, por eles transmitidas, para além de terem de resistir às aplicações diretamente, como vento e ação de escoamento do rio. Os pilares fundados nos leitos dos rios, são geralmente, dotados de talhantes a montante e/ou quebrantes a jusante (Costa, 2009). Os talhantes e quebrantes têm a função de encaminhar o escoamento do rio reduzindo a pressão sobre os pilares a montante e protegendo a jusante da secção pelos vórtices (Costa, 2009).

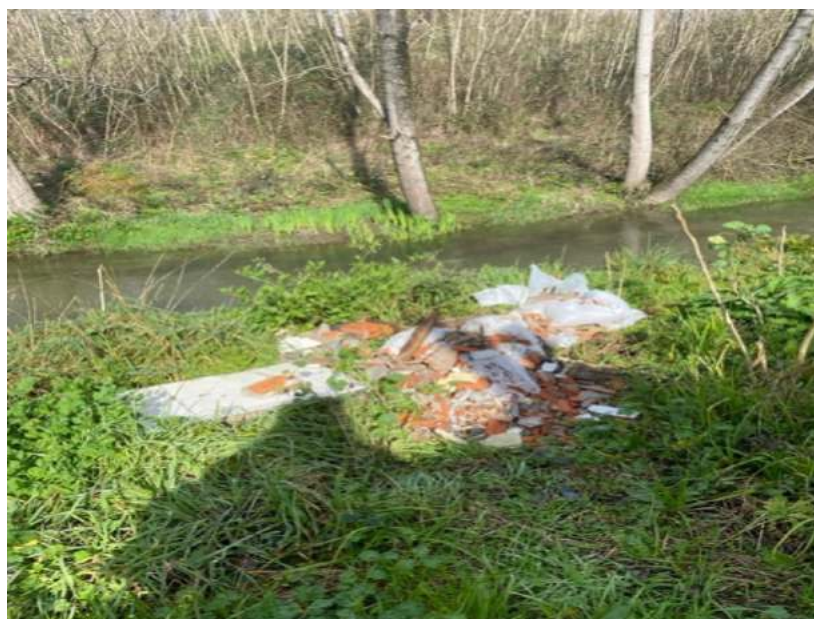
**Figura 24** - Deposição de lixo nas margens do rio Selho. Fonte: Autor.

das pontes o que pode potencializar as inundações à escala local. Além disso, a área por ser remota estava sujeita ao descarte de lixo, sendo a zona descrita pelos moradores, propensa a inundações (Figura 24).

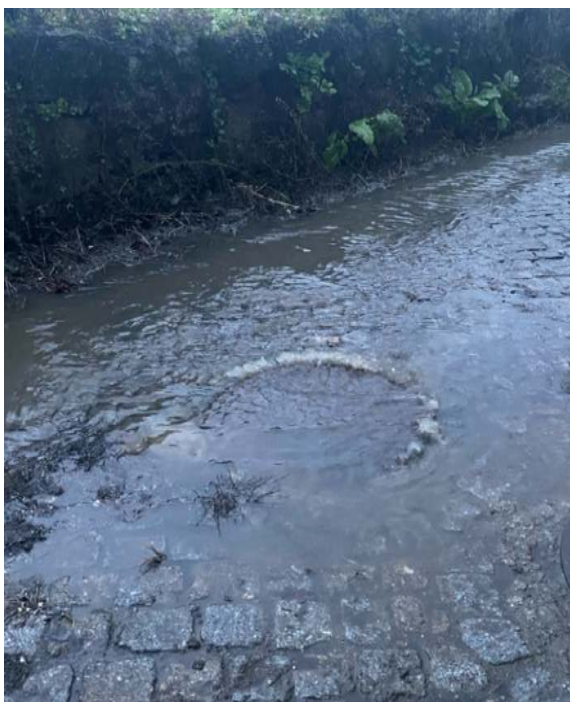
**Figura 25** - Sistema de drenagem junto ao Laboratório da Paisagem. Fonte: Autor.

Um aspeto de grande relevância é a inadequação dos sistemas de drenagem observados ao longo dos percursos dos dois rios. Durante os períodos de precipitação, a equipa do LP observou várias situações de perturbação dos esgotos que drenavam grande quantidade de água direta para o rio. Tivemos oportunidade de ver uma ocorrência junto da (P 44), próxima ao edifício do LP (Figura 25). A última observação foi no decorrer das saídas de campo onde moradores indicaram estruturas de drenagem que no decorrer de grandes eventos de precipitações libertava água contaminada, inundando os seus campos (Figura 26).

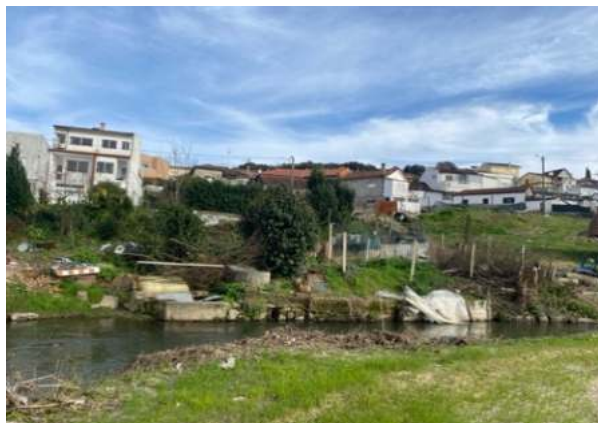
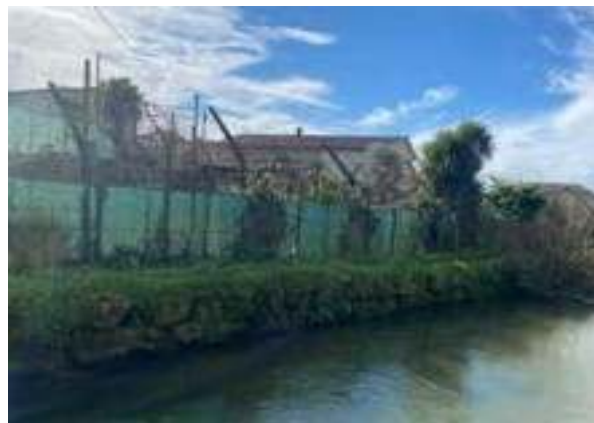
**Figura 29** - Habitações junto às margens do rio Selho. Fonte: Autor.

O número total de habitações expostas às inundações é de 203 com 167 localizadas no rio Selho e 36 localizadas no rio Ave. Muitas destas habitações algumas em estado precário onde reside uma população envelhecida dependente da agricultura o que aumenta a vulnerabilidade dos impactes das inundações (Figura 29 e 30).

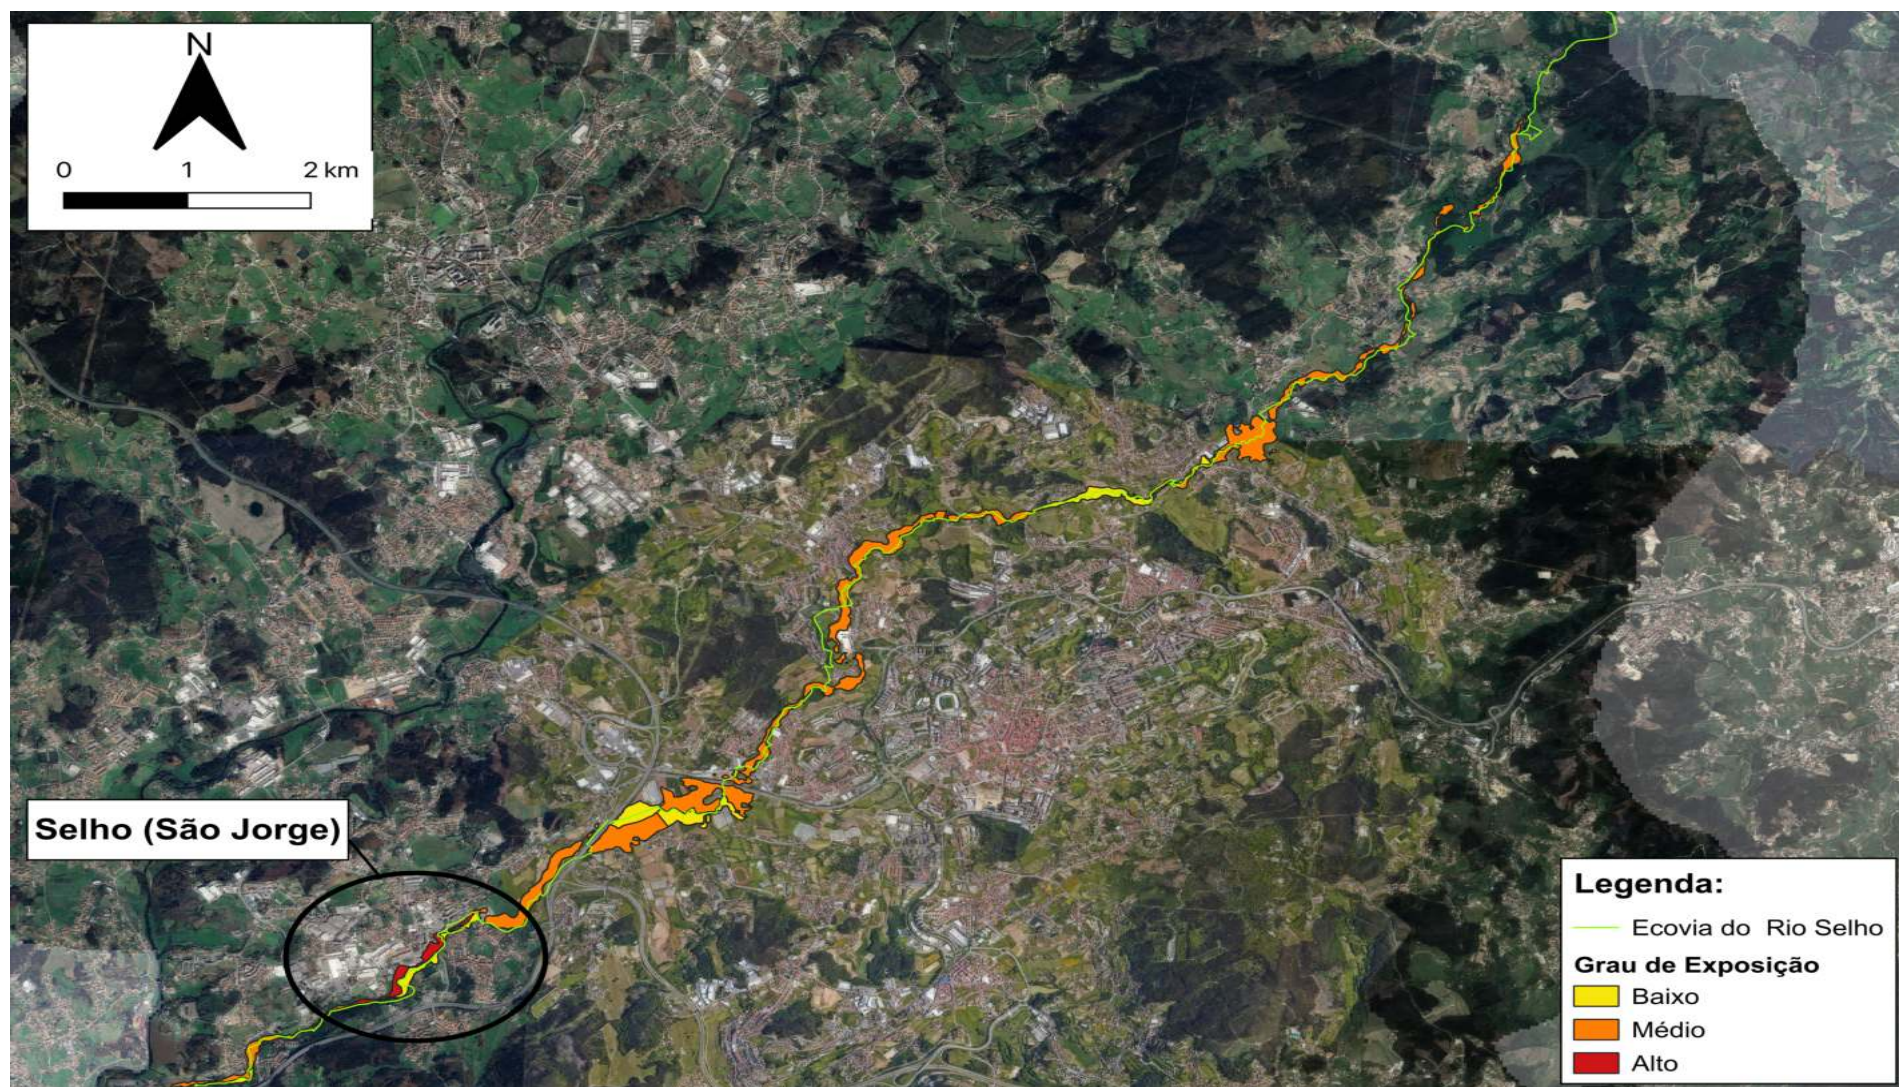
Figura 32 - Carta do Grau de Exposição do rio Selho. Fonte: Autor

No rio Selho o número de habitações expostas ao risco de inundação é de 69 o que podemos considerar como baixo. Essa redução pode ser atribuída à limitação dos dados utilizados, que consideraram apenas o rio Selho e não os seus afluentes devido à indisponibilidade de dados, o que reduz a convergência entre os cursos de água. Essa limitação é particularmente relevante para a freguesia de Creixomil, devido ao facto de não ter sido incluída a confluência com a Ribeira Costa - Couros, o principal afluente do rio Selho. No que refere às atividades económicas destaca-se uma diminuição no número de estabelecimentos afetados, embora a maior extensão das zonas inundáveis tenha revelado que 5 fábricas estão propensas a inundações. Quanto ao património cultural, apenas um local de culto foi identificado para além das pontes classificadas.

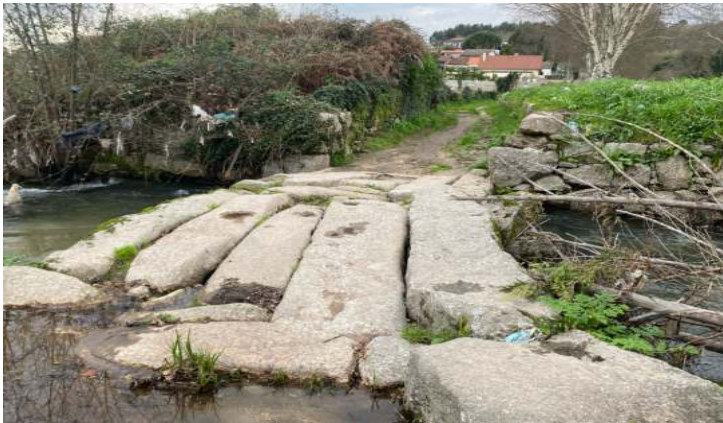
| <b>Tipo de Estrutura: Viga</b> | |
| <b>Estado de conservação: Mau</b> | |

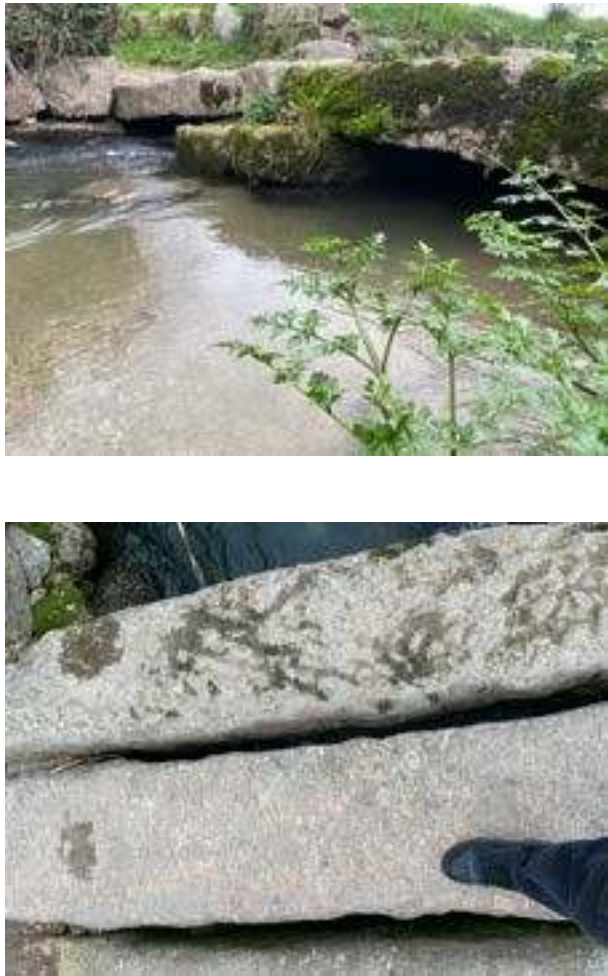
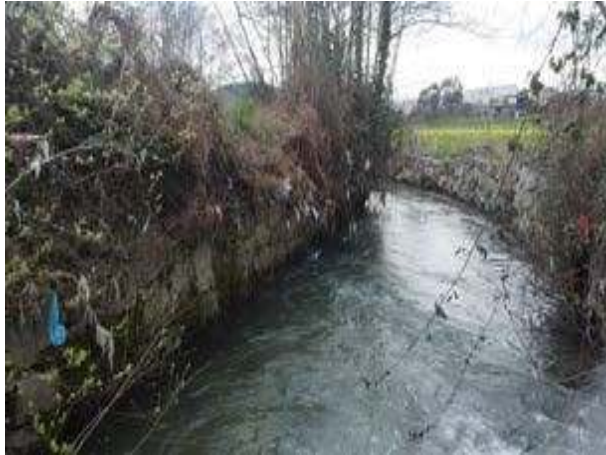
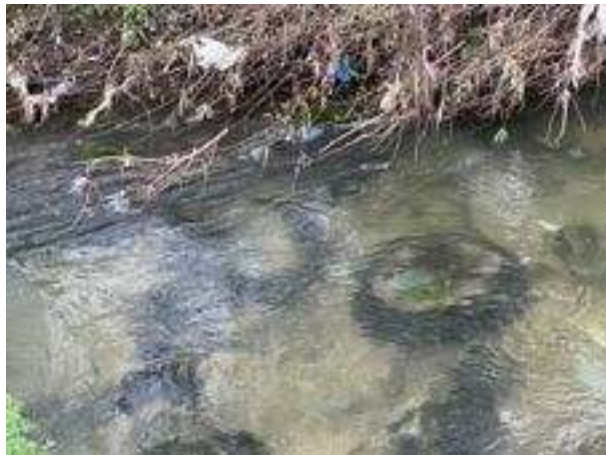
| Registo fotográfico | Análise descritiva |
|---|---|
| | <p><b>Características da Ponte:</b></p> <ul style="list-style-type: none"> <li>- Ponte em viga, com uma altura de 0,62m.</li> </ul> <p>Conta com 2 apoios nas margens e 2 apoios no leito.</p> <p><b>Fatores:</b></p> <ul style="list-style-type: none"> <li>- As margens apresentam muros artificiais, cobertas por densa vegetação, retendo lixo acumulado derivado dos períodos de inundação;</li> <li>- O leito encontra-se poluído com lixo e entulhos.</li> </ul> <p><b>Processos:</b></p> <ul style="list-style-type: none"> <li>- Assoreamento.</li> </ul> |

**Problemas:**

- Fissuras ao longo dos blocos de pedra;
- Abertura nas juntas
- Crescimento da vegetação sobre a alvenaria;
- Acúmulo de bancos de areia ao redor dos pilares.

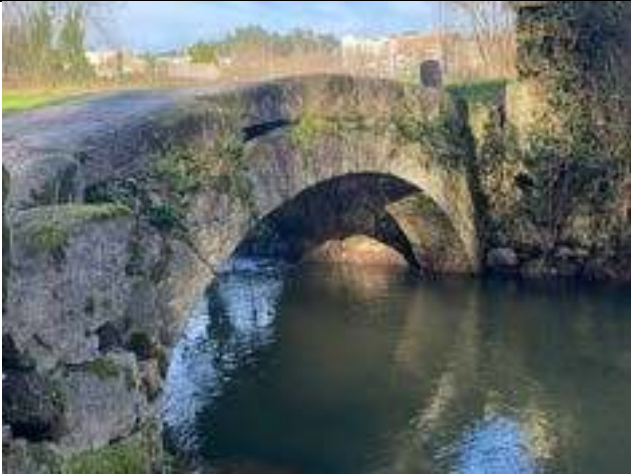
| Tipo de Estrutura: Arco | |
| Estado de conservação: Razoável | |

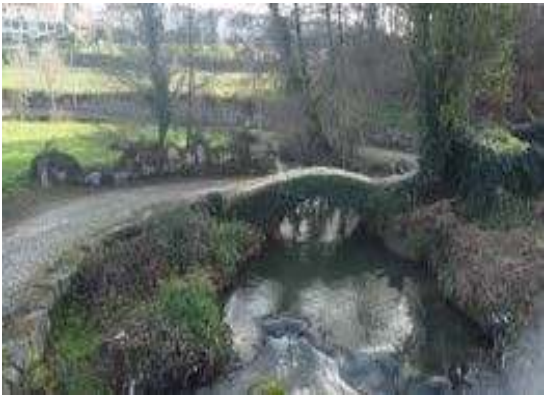
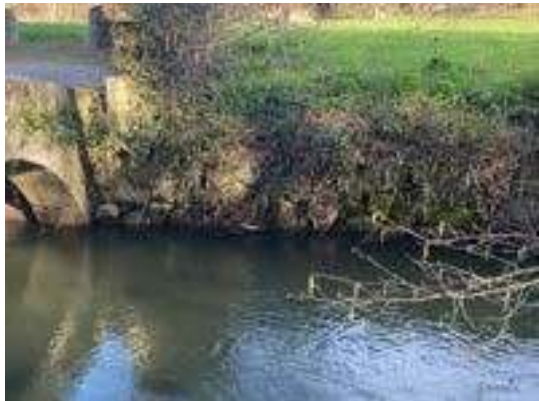
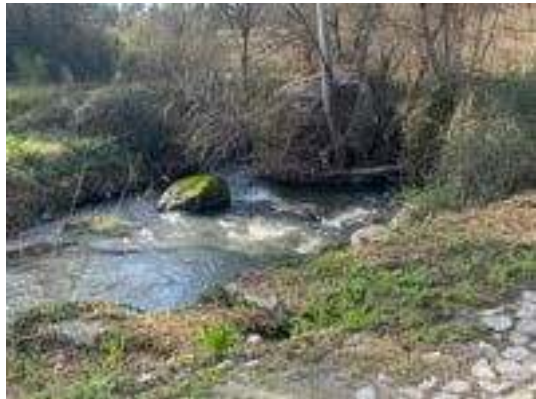
Tabela 15 – P36: Análise descritiva.

| Registro fotográfico | Análise descritiva |
|---|---|
| | <p><b>Características da Ponte:</b></p> <ul style="list-style-type: none"> <li>- Ponte em arco, com altura inferior a 10 m.</li> </ul> <p><b>Fatores:</b></p> <ul style="list-style-type: none"> <li>- Margens com berma artificial, cobertas por vegetação;</li> <li>- Vertentes erodidas;</li> <li>- Lixo;</li> <li>- Leito com indícios de ter sido alterado.</li> </ul> <p><b>Processos:</b></p> <ul style="list-style-type: none"> <li>- Assoreamento.</li> </ul> <p><b>Problemas:</b></p> <ul style="list-style-type: none"> <li>- Vertentes instáveis;</li> <li>- Canalizações sobre as margens.</li> </ul> <p><b>Medidas:</b></p> <ul style="list-style-type: none"> <li>- Remoção de vegetação;</li> <li>- Soluções baseadas na natureza e bioengenharia.</li> </ul> |

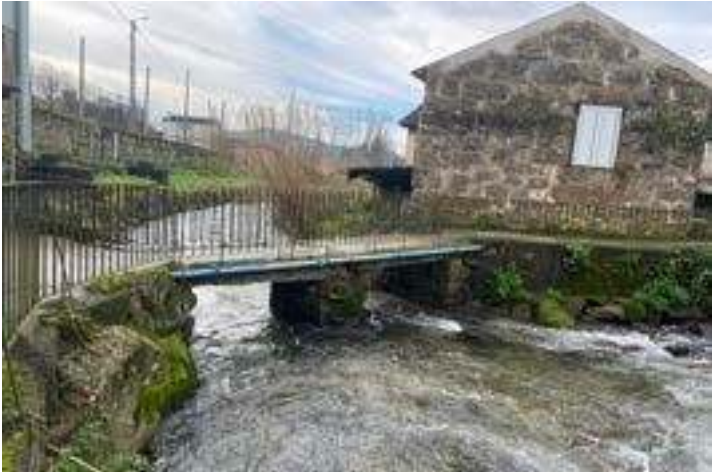
| Tipo de Estrutura: Viga | |
| Estado de conservação: Razoável | |

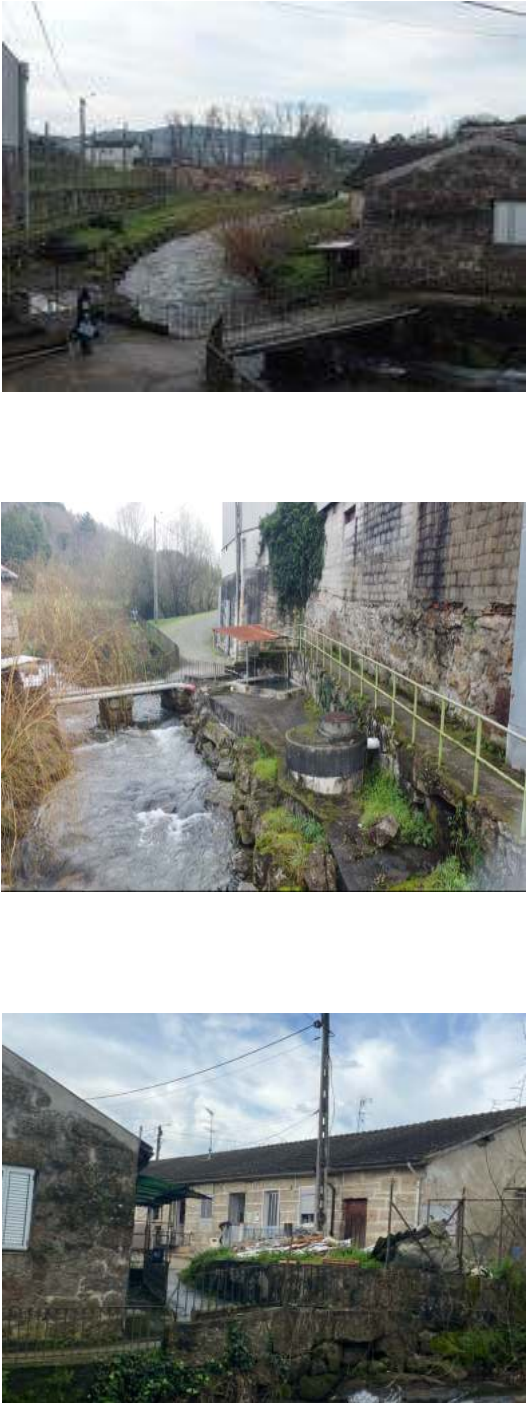
| Registo fotográfico | Análise descritiva |
|---|---|
| | <p><b>Características da Ponte:</b></p> <ul style="list-style-type: none"> <li>- Ponte em viga com uma altura de 1,10 m, contando com 1 apoio sobre o leito.</li> </ul> <p><b>Problemas estruturais:</b></p> <ul style="list-style-type: none"> <li>- Fissuras ao longo dos blocos de pedra;</li> <li>- Abertura nas juntas entre as pedras;</li> <li>- Elementos de pedra mais salientes sobre o leito;</li> <li>- Erosão no leito.</li> </ul> <p><b>Fatores:</b></p> <ul style="list-style-type: none"> <li>- Margem com alteração reforçada, com alguma instabilidade;</li> <li>- Leito reseccionado.</li> </ul> <p><b>Processos:</b></p> <ul style="list-style-type: none"> <li>- Assoreamento.</li> </ul> <p><b>Problemas:</b></p> <ul style="list-style-type: none"> <li>- Estruturas de saneamento presentes nas margens;</li> <li>- Detritos de construção.</li> </ul> <p><b>Medidas:</b></p> <ul style="list-style-type: none"> <li>- Limpeza das margens;</li> <li>- Reforço nos muros de contenção.</li> </ul> |

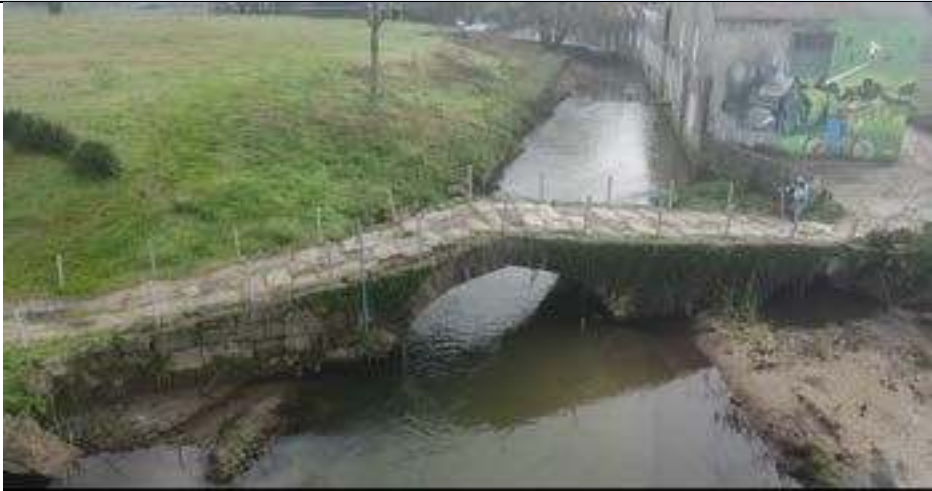
| Localização: Creixomil (Ponte medieval da Pisca) | |

| Tipo de Estrutura: Arco | |
| Estado de conservação: Razoável | |

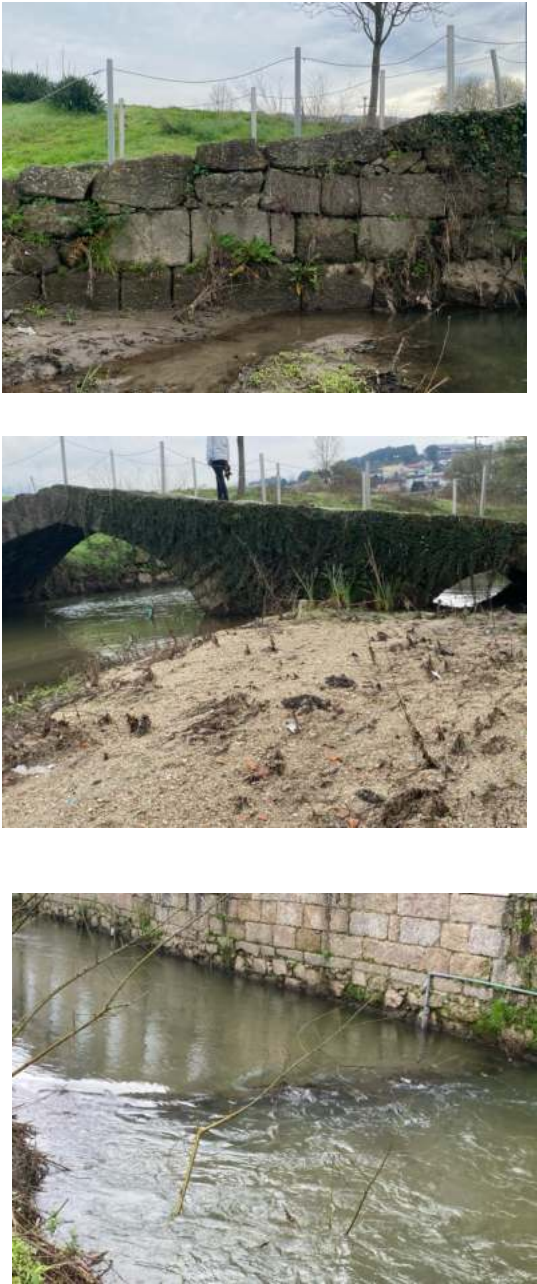
| Registo Fotográfico | Análise descritiva |
|---|---|
| | <p><b>Características da Ponte:</b></p> <ul style="list-style-type: none"> <li>- Ponte composta por dois arcos sobre o leito e conta com uma altura de 2 m.</li> </ul> <p><b>Processos:</b></p> <ul style="list-style-type: none"> <li>- Colmatação;</li> <li>- Assoreamento.</li> </ul> <p><b>Problemas:</b></p> <ul style="list-style-type: none"> <li>- Presença de esgotos e descargas ilegais;</li> <li>- Poluição;</li> <li>- Concentração de bancos de areia a jusante dos arcos da ponte;</li> <li>- Vegetação invasora.</li> </ul> <p><b>Fatores:</b></p> <ul style="list-style-type: none"> <li>- Margens reforçadas com vertentes erodidas;</li> <li>- Leito represado com indícios de ter sido alterado.</li> </ul> <p><b>Medidas:</b></p> <ul style="list-style-type: none"> <li>- Desassoreamento do Leito;</li> <li>- Limpeza e remoção seletiva de vegetação nas margens;</li> <li>- Soluções baseadas na natureza e bioengenharia.</li> </ul> |

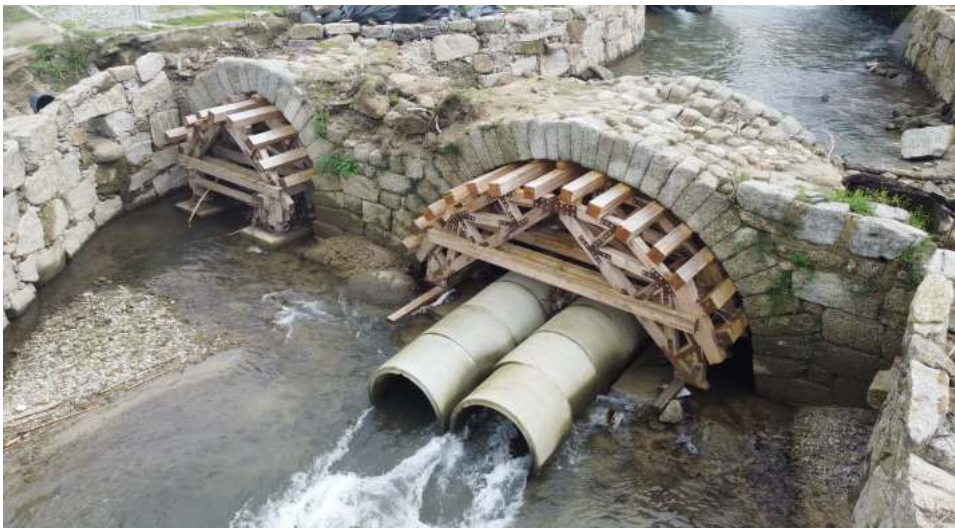
| Localização: Gondar (Ponte do Soeiro) | |

| Tipo de Estrutura: Arco | |
| Estado de conservação: Mau – Em reabilitação pela CMG | |

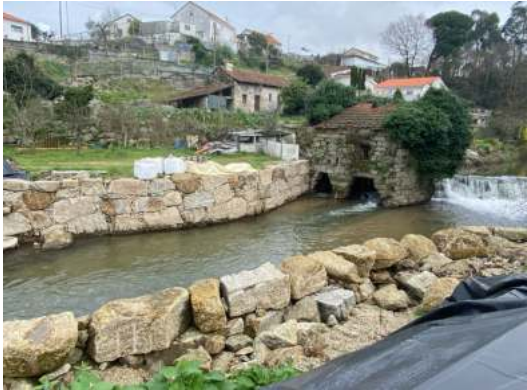
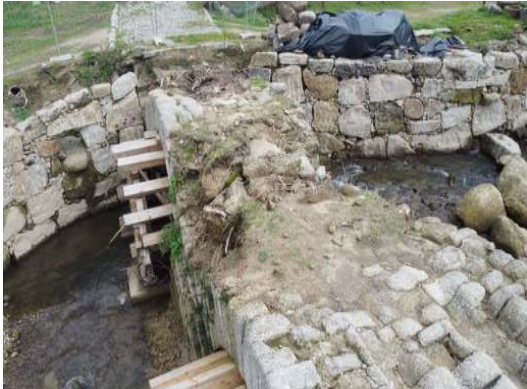
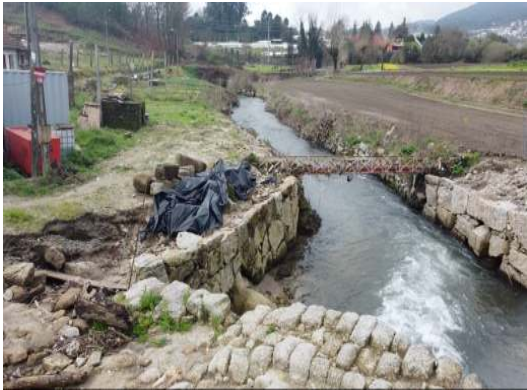
Tabela 24 – P66: Análise descritiva.

| Registo fotográfico | Análise descritiva |
|---|---|
| | <p><b>Características da Ponte:</b></p> <ul style="list-style-type: none"> <li>- Ponte em arco, com uma altura de 2,7 m, composta por 2 arcos irregulares sobre as margens e 1 apoio sobre o leito.</li> </ul> <p><b>Fatores:</b></p> <ul style="list-style-type: none"> <li>- Margens reforçadas por muros de pedra;</li> <li>- Leito reforçado.</li> </ul> <p><b>Processos:</b></p> <ul style="list-style-type: none"> <li>- Assoreamento.</li> </ul> <p><b>Problemas:</b></p> <ul style="list-style-type: none"> <li>- Bancos e ilhas de areia;</li> <li>- Acúmulo de detritos sobre o tabuleiro;</li> <li>- Murros reforçados que estreitaram o leito.</li> </ul> <p><b>Medidas:</b></p> <ul style="list-style-type: none"> <li>- Desassoreamento do leito.</li> </ul> |

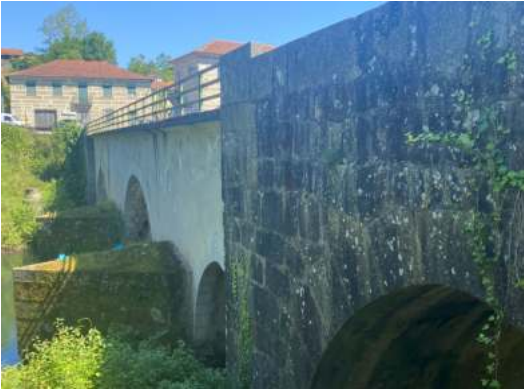
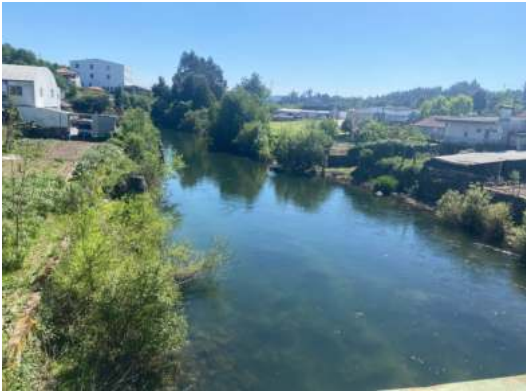
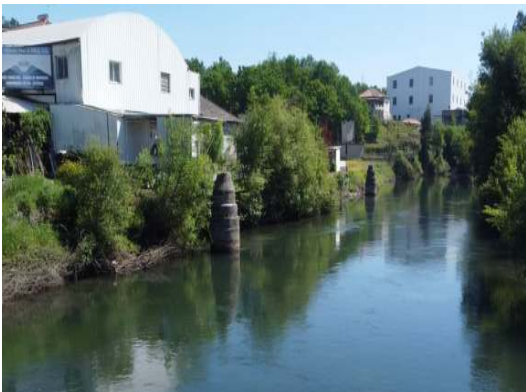
Tabela 27 - P1: Análise descritiva.

| Registo Fotográfico | Análise Descritiva |
|---|---|
| | <p><b>Características da Ponte:</b></p> <ul style="list-style-type: none"> <li>- Ponte em arco, contando com 2 apoios no leito e 2 apoios nas margens, com uma altura inferior a 10 m.</li> </ul> <p><b>Processos:</b></p> <ul style="list-style-type: none"> <li>- Não visíveis.</li> </ul> <p><b>Fatores:</b></p> <ul style="list-style-type: none"> <li>- Margens reforçadas junto às habitações, mostrando-se mais naturais a jusante;</li> <li>- Área de alta densidade urbana.</li> </ul> <p><b>Problemas:</b></p> <ul style="list-style-type: none"> <li>- Sistemas de drenagem sobre o leito e margens;</li> <li>- Vegetação densa e complexa sobre as margens;</li> <li>- Arco pequeno obstruído por vegetação dificultando a passagem da água.</li> </ul> <p><b>Medidas:</b></p> <ul style="list-style-type: none"> <li>- Remoção seletiva de vegetação sobre a ponte e margens;</li> <li>- Soluções baseadas na natureza e bioengenharia.</li> </ul> |

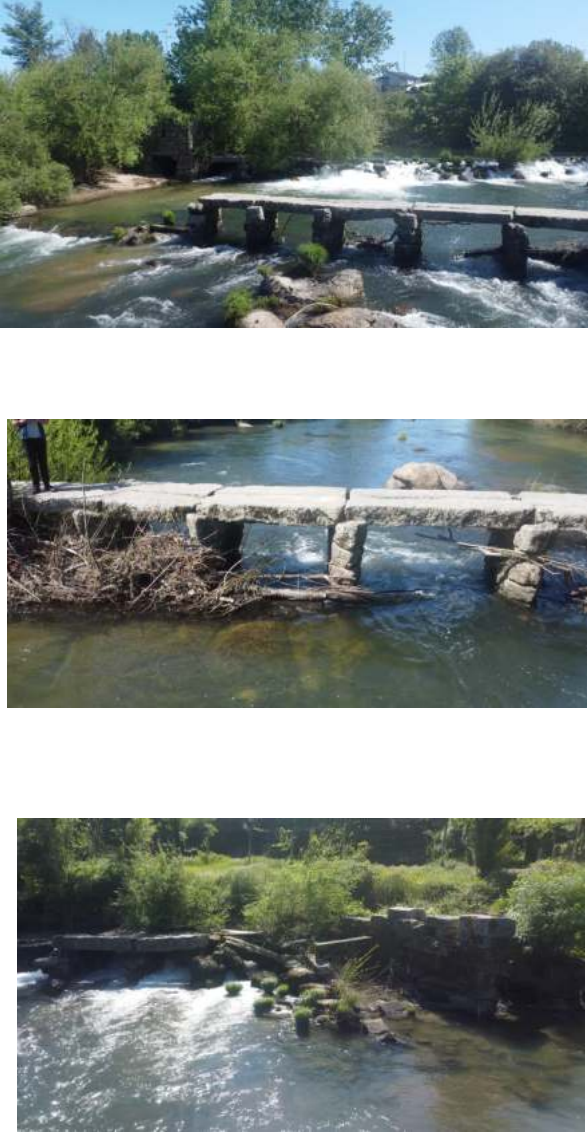
| Registro fotográfico | Análise descritiva |
|---|---|
| | <p><b>Características da Ponte:</b></p> <ul style="list-style-type: none"> <li>- Estrutura em pórtico, contando com 1 apoio inserido na margem e 11 apoios sobre o leito, uma altura de 5,47 m.</li> </ul> <p><b>Fatores:</b></p> <ul style="list-style-type: none"> <li>- Margens naturais revestidas por vegetação ripícola;</li> <li>- O leito apresenta passagem em vau.</li> </ul> <p><b>Processos:</b></p> <ul style="list-style-type: none"> <li>- Não observado.</li> </ul> <p><b>Problemas:</b></p> <ul style="list-style-type: none"> <li>- Presença de detritos sobre os pilares;</li> <li>- Ruínas de edifícios a obstruir o leito, e margens;</li> <li>- Vegetação densa.</li> </ul> <p><b>Medidas:</b></p> <ul style="list-style-type: none"> <li>- Limpeza no leito e margens;</li> <li>- Remoção seletiva de vegetação nas margens;</li> <li>- Remoção de estruturas degradadas.</li> </ul> |

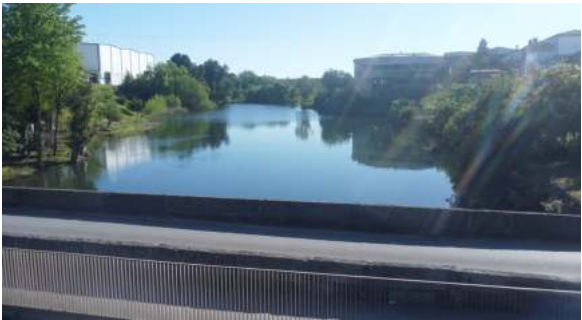
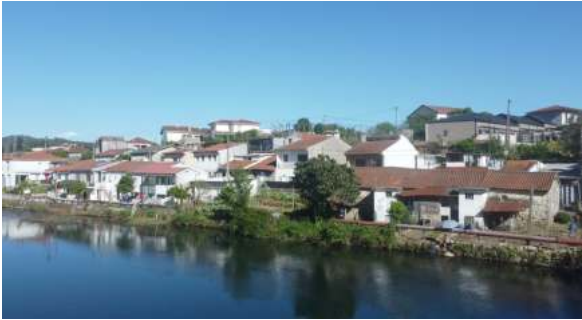
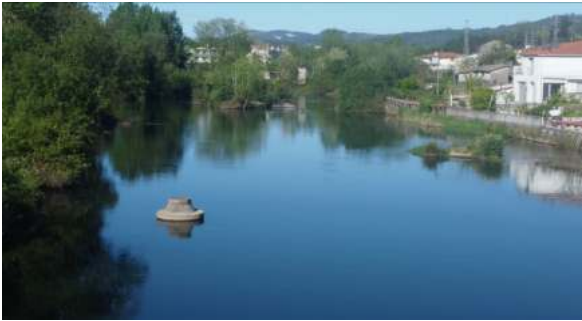
Tabela 33 – P4: Análise descritiva.

| Registo fotográfico | Análise descritiva |
|---|---|
| <br><br> | <p><b>Características da Ponte:</b></p> <ul style="list-style-type: none"> <li>- Ponte em arco, com uma altura inferior a 10 m, com 4 arcos sobre o leito.</li> </ul> <p><b>Fatores:</b></p> <ul style="list-style-type: none"> <li>- Margens junto as habitações reforçadas com muros de pedra, enquanto as restantes mostram-se naturais com uma forte predominância de vegetação;</li> <li>- Leito mostra-se reforçado.</li> </ul> <p><b>Processos:</b></p> <ul style="list-style-type: none"> <li>- Assoreamento, refletindo nas pequenas ilhas encontradas pelo leito.</li> </ul> <p><b>Problemas:</b></p> <ul style="list-style-type: none"> <li>- Bancos de areias sobre o leito;</li> <li>- Área de alta densidade de urbanização;</li> <li>- Sistemas de drenagem sobre o leito e margens;</li> <li>- Alta densidade de vegetação.</li> </ul> <p><b>Medidas:</b></p> <ul style="list-style-type: none"> <li>- Desassoreamento no leito;</li> <li>- Remoção de vegetação nas margens;</li> <li>- Reforço nos muros de contenção.</li> </ul> |

Muitas destas anomalias contribuem para os processos de erosão provocados sobretudo sobre os pilares das pontes. A P4 evidencia múltiplos problemas estruturais, incluindo um estrangulamento do leito a jusante, provocado pelo colapso parcial da estrutura e o congestionamento de detritos a montante, que pode ter contribuído para a sua deterioração (Figura 45).

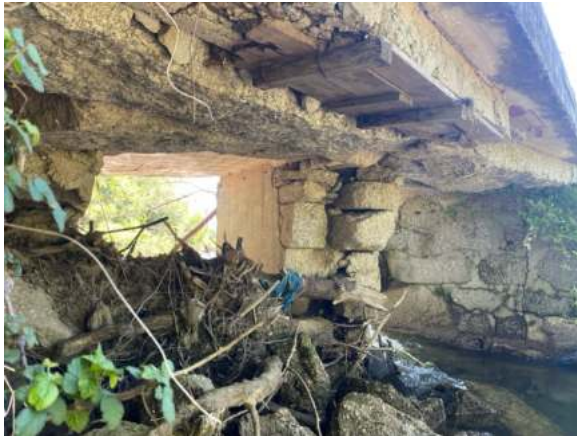
| Registo fotográfico | Análise descritiva |
|---|---|
| | <p><b>Características da Ponte:</b></p> <ul style="list-style-type: none"> <li>- Ponte em viga, com 2 apoios na margem e 3 apoios no leito, contando com uma altura de 3,4 m.</li> <li>- Estado precário com alto risco de colapso.</li> </ul> <p><b>Problemas estruturais:</b></p> <ul style="list-style-type: none"> <li>- Abertura nas juntas entre as pedras;</li> <li>- Presença de depósitos de pedras e outros tipos de detritos;</li> <li>- Elementos de pedra mais salientes;</li> <li>- Vegetação na alvenaria;</li> <li>- Erosão local nos elementos de fundação;</li> <li>- Presença de fissuras nos pilares e deterioração com perda material.</li> </ul> <p><b>Fatores:</b></p> <ul style="list-style-type: none"> <li>- Margens naturais, mostrando-se erodidas ;</li> <li>- Passagem em vau mostrando evidencias de vegetação aquática como anfíbias.</li> </ul> <p><b>Processos:</b></p> <ul style="list-style-type: none"> <li>- Colmatação;</li> <li>- Assoreamento.</li> </ul> |

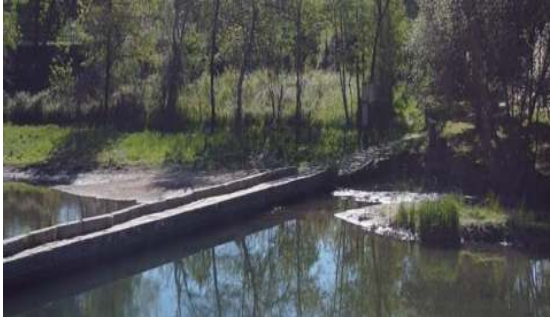
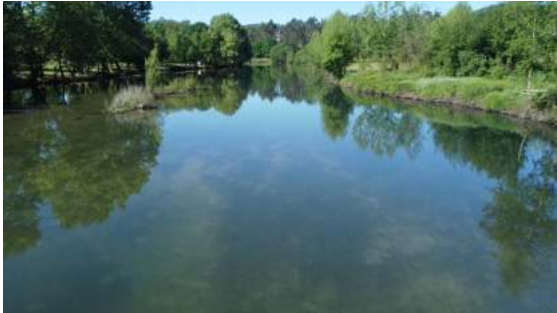
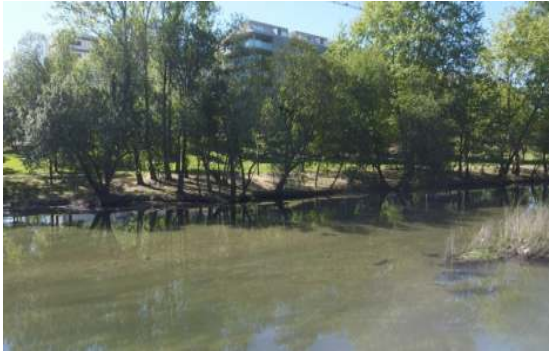
Tabela 39 – P6: Análise descritiva.

| Registo fotográfico | Análise descritiva |
|---|---|
| <br><br> | <p><b>Características da Ponte:</b></p> <ul style="list-style-type: none"> <li>- Ponte prancheira, utilizada em rios de baixo fluxo, classificada como ponte inferior a 10 m.</li> <li>- Estrutura com 34 pilares baixos e protegida por 35 vãos irregulares de guarda. <b>Fatores:</b></li> <li>- Margens naturais a jusante e a montante modificadas com muros de pedras;</li> <li>- Leito com uma forte presença de sedimentos finos de areias;</li> <li>- Presença de vegetação uniforme;</li> <li>- Presença de vegetação aquática.</li> </ul> <p><b>Processos:</b></p> <ul style="list-style-type: none"> <li>- Colmatação;</li> <li>- Assoreamento.</li> </ul> <p><b>Problemas:</b></p> <ul style="list-style-type: none"> <li>- Descargas ilegais;</li> <li>- Vertentes erodidas;</li> <li>- Estrangulamento do rio face à ponte.</li> </ul> <p><b>Medidas:</b></p> <ul style="list-style-type: none"> <li>- Desassoreamento do leito;</li> <li>- Ecobarreiras;</li> <li>- Limpeza das margens;</li> <li>- Soluções baseadas na natureza e bioengenharia.</li> </ul> |

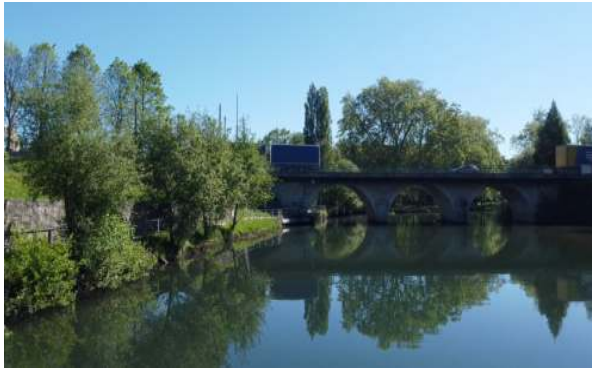
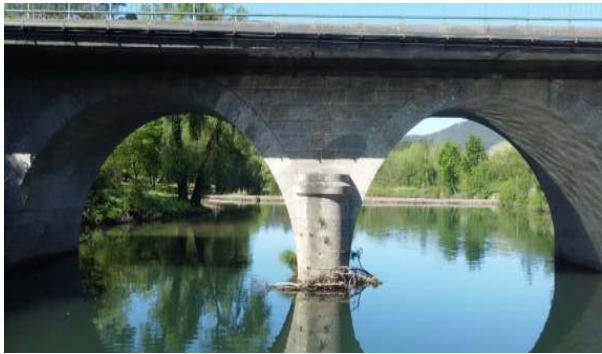
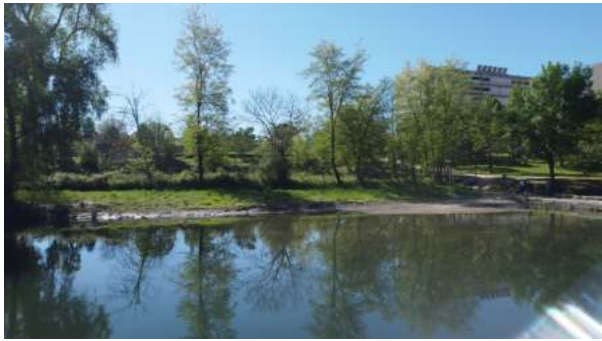
Tabela 42 – P7: Análise descritiva.

| Registo fotográfico | Análise descritiva |
|---|---|
| | <p><b>Características da Ponte:</b></p> <ul style="list-style-type: none"> <li>- Ponte em arco com 2 pilares inseridos nas margens e 2 sobre o leito;</li> <li>- Ponte inferior a 10 m.</li> </ul> <p><b>Fatores:</b></p> <ul style="list-style-type: none"> <li>- Margens mostram reperfilamento;</li> <li>- Sobre o leito concentram-se estruturas como escadas e alguns reforços de muros no fundo do leito.</li> </ul> <p><b>Processos:</b></p> <ul style="list-style-type: none"> <li>- Colmatção.</li> </ul> <p><b>Problemas:</b></p> <ul style="list-style-type: none"> <li>- Lixo e entulhos sobre os arcos;</li> <li>- Canalizações e saneamento;</li> <li>- Localizada a montante da P5 as estruturas em conjunto provocam estrangulamento sobre o leito.</li> </ul> <p><b>Medidas:</b></p> <ul style="list-style-type: none"> <li>- Soluções baseadas na natureza e bioengenharia;</li> <li>- Limpeza das margens.</li> </ul> |

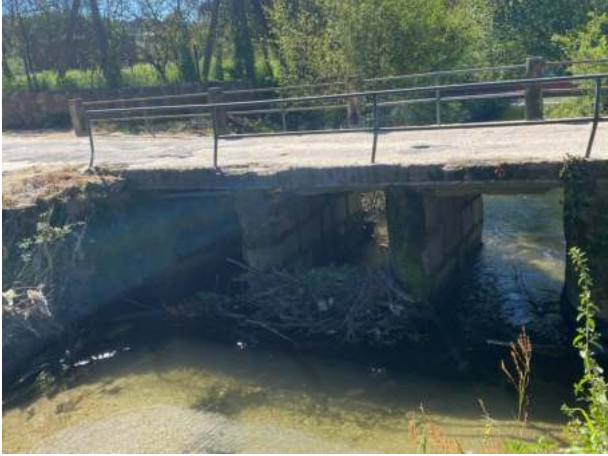
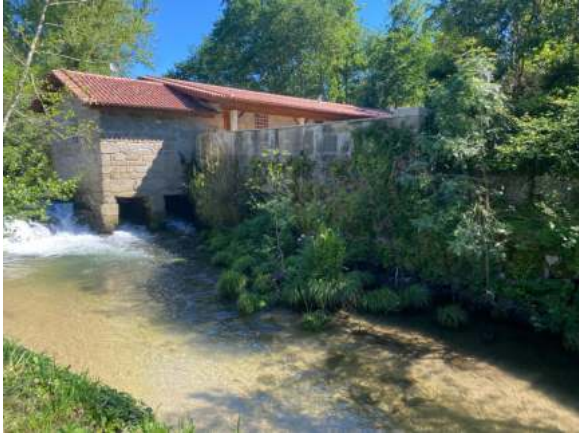
| Registro fotográfico | Análise descritiva |
|---|---|
| | <p><b>Características da Ponte:</b></p> <ul style="list-style-type: none"> <li>- Ponte em viga, com 2 pilares sobre as margens e 3 sobre o leito.</li> <li>- Ponte pequena inferior a 10 m.</li> </ul> <p><b>Fatores:</b></p> <ul style="list-style-type: none"> <li>- Margens reforçadas por muros, mostrando-se mais uniforme a montante;</li> <li>- Moinho sobrepõe-se ao leito criando obstrução.</li> </ul> <p><b>Processos:</b></p> <ul style="list-style-type: none"> <li>- Assoreamento.</li> </ul> |
| | <p><b>Problemas:</b></p> <ul style="list-style-type: none"> <li>- Acúmulo de detritos de madeira, comprometendo o escoamento do rio;</li> <li>- Canalizações e saneamento ao longo das margens a montante.</li> </ul> <p><b>Medidas:</b></p> <ul style="list-style-type: none"> <li>- Remoção de detritos sobre o leito;</li> <li>- Limpeza e remoção seletiva de vegetação nas Margens.</li> </ul> |

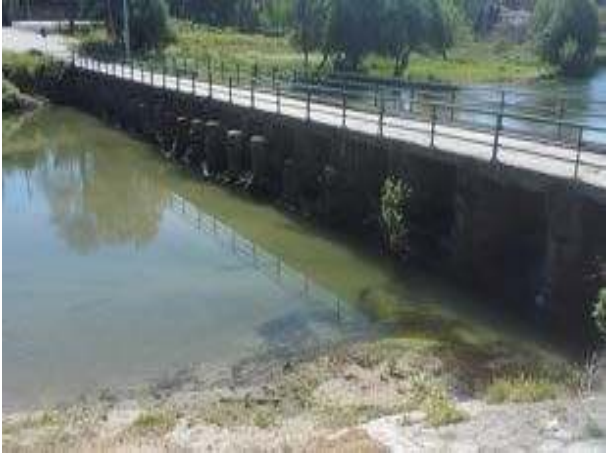
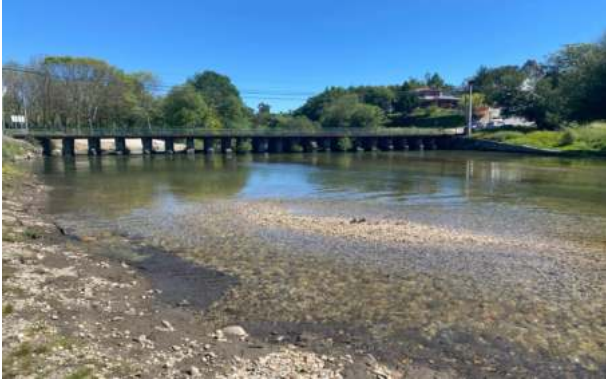
| Registro fotográfico | Análise descritiva |
|---|---|
| | <p><b>Características da Ponte:</b></p> <ul style="list-style-type: none"> <li>- Ponte em viga, com 2 apoios nas margens e 21 sobre o leito. Conta com um comprimento de 59 m e uma largura de 5,2 m, sendo a sua altura inferior a 10 m.</li> </ul> <p><b>Fatores:</b></p> <ul style="list-style-type: none"> <li>- Deposição de lixos;</li> <li>- Margens naturais com deposição de areias;</li> <li>- Canalizações sobre as margens;</li> <li>- Leito com predominância de materiais finos.</li> </ul> <p><b>Processos:</b></p> <ul style="list-style-type: none"> <li>- Assoreamento.</li> </ul> |
| | <p><b>Problemas:</b></p> <ul style="list-style-type: none"> <li>- Obstrução de detritos de madeira a montante da estrutura;</li> <li>- Vegetação densa;</li> <li>- Grande quantidade de pilares sobre o leito.</li> </ul> <p><b>Medidas:</b></p> <ul style="list-style-type: none"> <li>- Desassoreamento no leito;</li> <li>- Limpeza e remoção seletiva da vegetação nas margens;</li> <li>- Remoção de detritos lenhosos sobre o leito;</li> <li>- Soluções baseadas na natureza e bioengenharia.</li> </ul> |

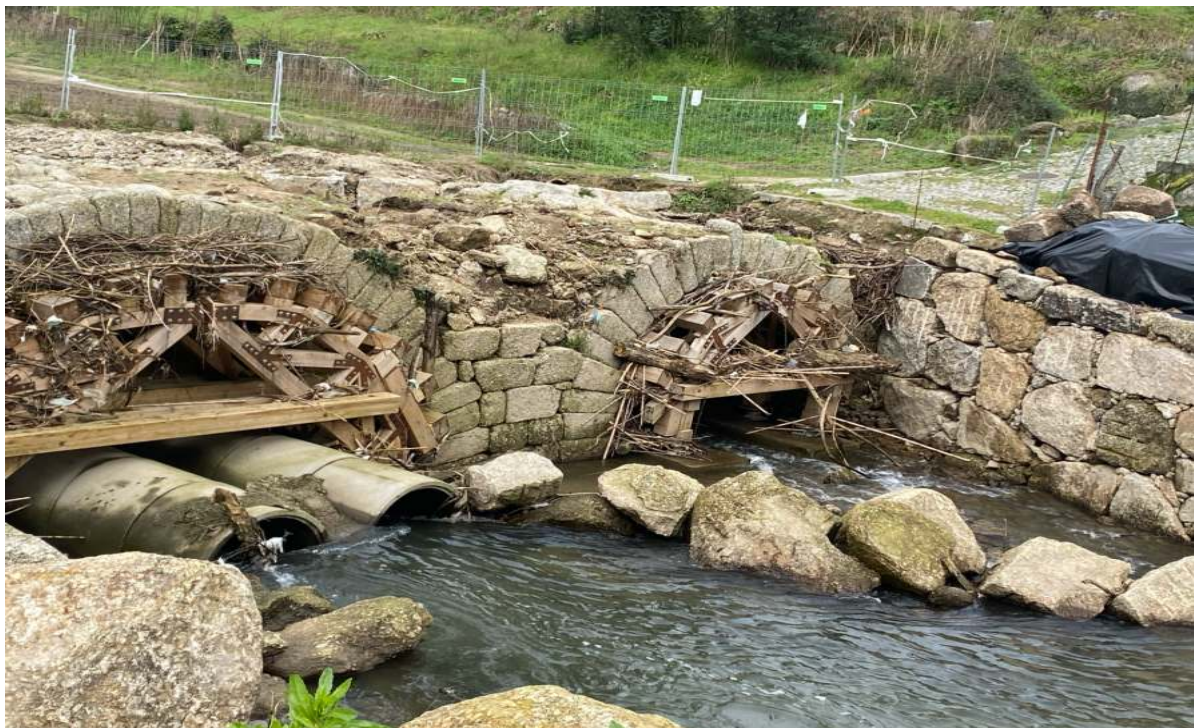
**Figura 35 - P66:** Deposição de detritos. Fonte: Autor.

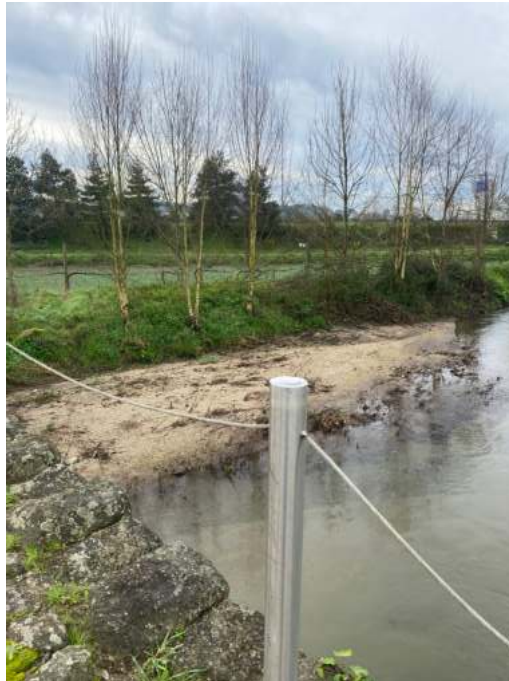
**Figura 36** - P44: Assoreamento. Fonte: Autor.

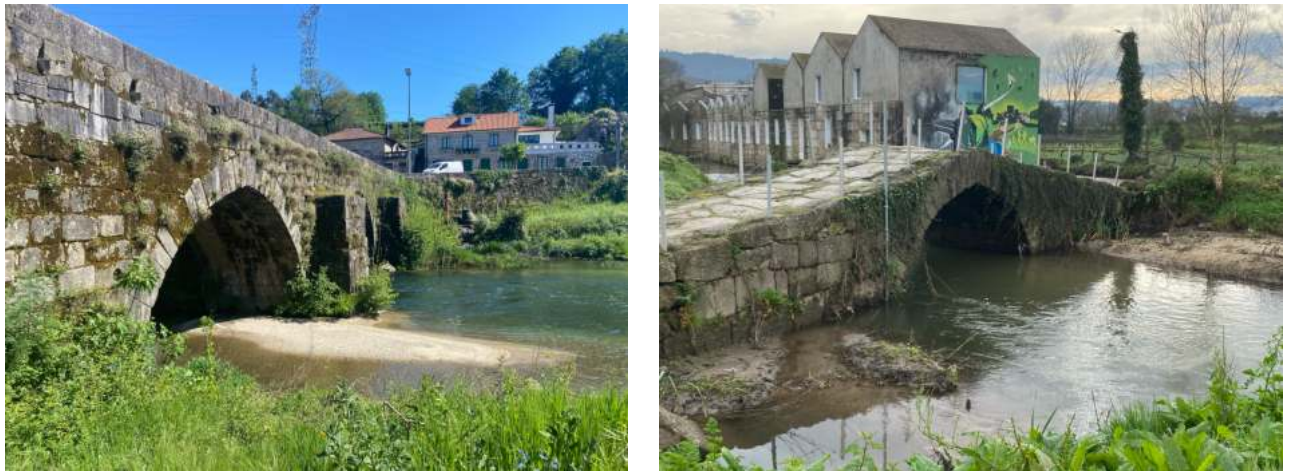
**Figura 37** - Bancos de areia a jusante das P12 e P44. Fonte: Autor.

No caso das pontes em arcos observamos impactes diferenciados com a formação de bancos de areias a jusante da estrutura. A razão para este fenómeno reside na acumulação gradual de sedimentos a montante, que são transportados para jusante durante as inundações, um processo mais evidente nos leitos planos. A presença de sedimentos no escoamento pode acarretar diversos problemas, tais como assoreamento, poluição e erosão (Campos *et. al.* (n. d). Podem provocar alterações nas condições naturais de fluxo de um rio, tal como danos em estruturas marginais e fluviais (Campos *et. al.*, (N.D)). Nunes *et. al.* (2014) também destaca o papel das atividades antrópicas na formação de bancos de areia, mencionando a construção de estruturas sobretudo a montante como fator significativo, o que confirma a observação de que intervenções humanas no leito fluvial afetam o fluxo sedimentar. Tais alterações propagam o impacto das inundações aumentando a pressão sobre as estruturas, ampliando os riscos para as populações localizadas nas zonas ribeirinhas.

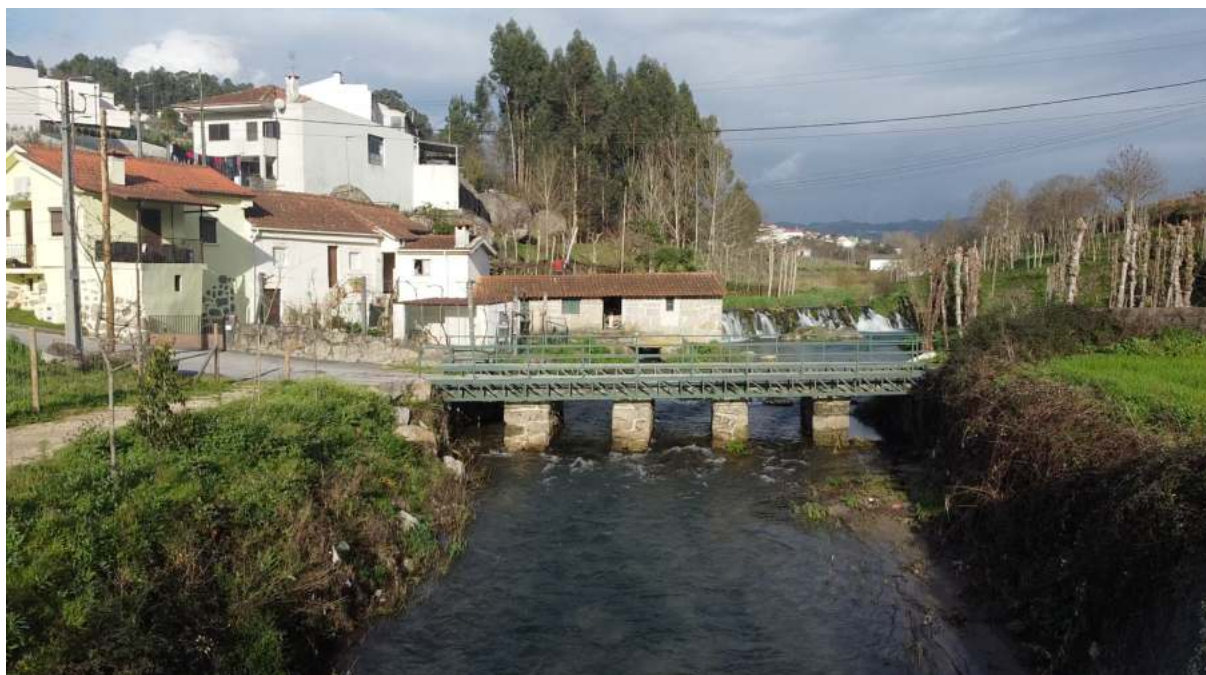
**Figura 38** – P15: Estrutura física de ponte em viga. Fonte: Autor.

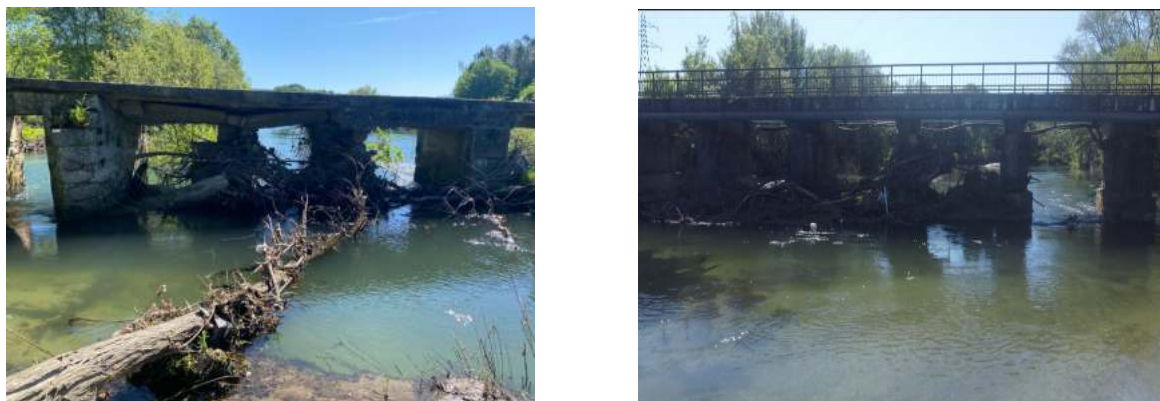
**Figura 39** - P5 e P11: Congestionamento de detritos. Fonte: Autor.

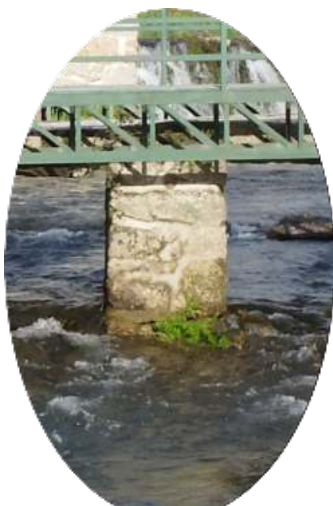
**Figura 42** - Fluxo junto do pilar da P15. Fonte: Autor.

A erosão retarda a deposição de sedimentos na zona de escoamento do canal causando instabilidade nas estruturas das pontes. Tais alterações propagam o impacto das inundações aumentando a pressão sobre as estruturas, ampliando os riscos para as populações localizadas nas zonas ribeirinhas. A figura 42 ilustra o escoamento e as trajetórias do fluxo fluvial na proximidade de um pilar que pode ser observado no rio Selho (Figura 41), mostrando que os pilares, constituem como obstáculos artificiais que desviam o fluxo da corrente. Estes obstáculos criam vórtices de correntes a seu torno potencializando o efeito de escavação no leito, junto aos pilares. Provocam a alteração da carga de sedimentos entre a sua parte montante e a jusante, produzindo uma área de erosão e outra de deposição que não existiria se a estrutura não estivesse no local (Filho *et. al.*, 2017).
