**Universidade do Minho**  
Instituto de Ciências Sociais

**Gestão do Risco de Inundação: Avaliação dos  
Impactes Hidrológicos das Pontes e outras  
Estruturas de Passagem na Ecovia de  
Guimarães.**

Dissertação de Mestrado  
Mestrado em Geografia  
Especialização em Riscos e Proteção Civil

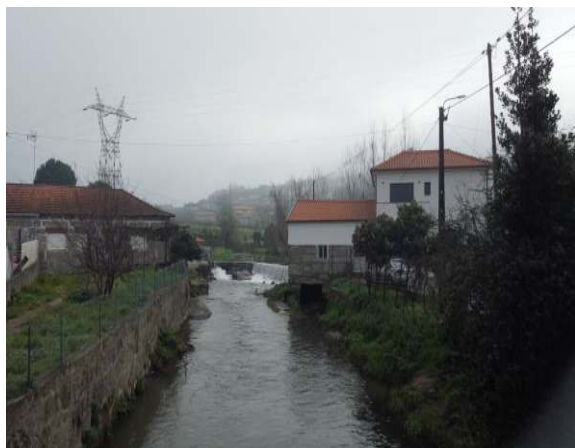
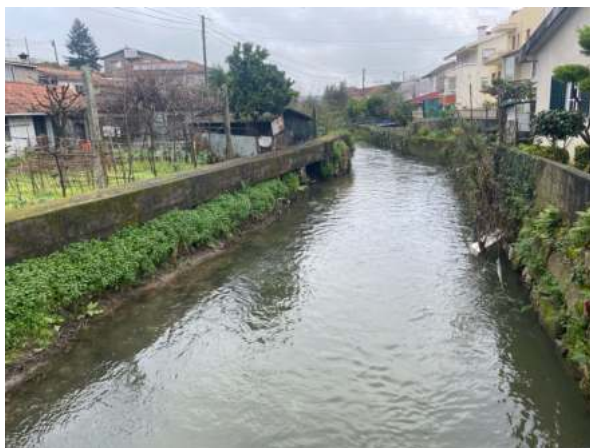
**Figura 43** - Muros de contenção sobre as P54 e P25. Fonte: Autor.

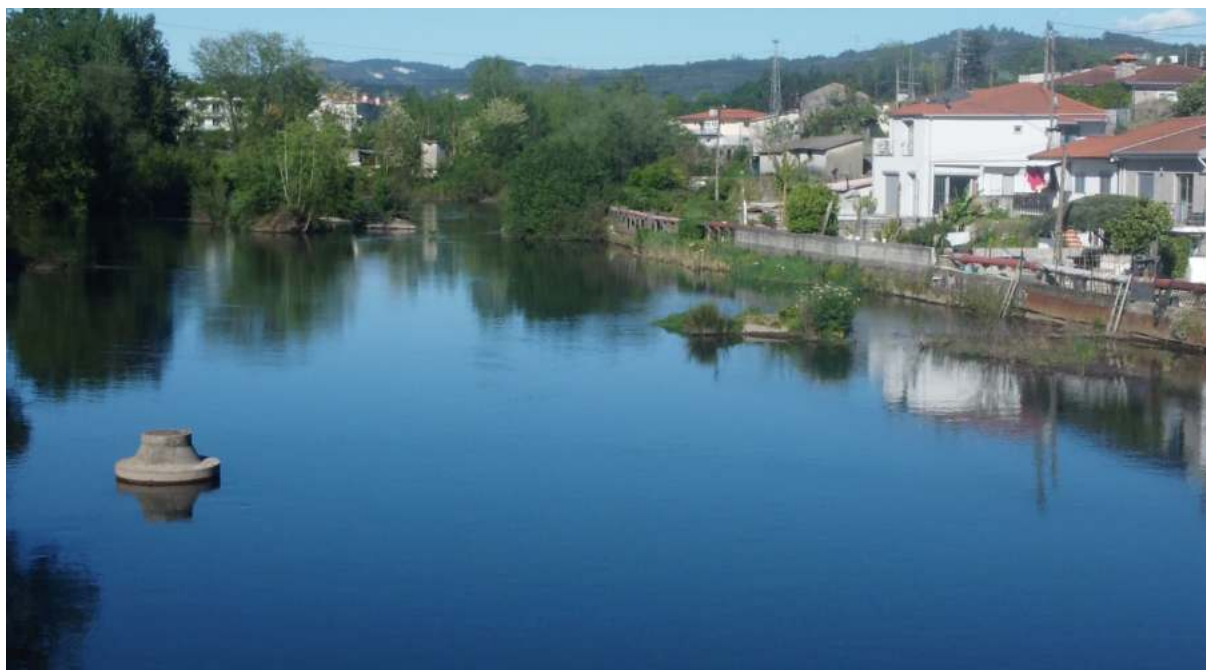
**Figura 44** - P3: Formação de bancos de areias a montante. Fonte: Autor.

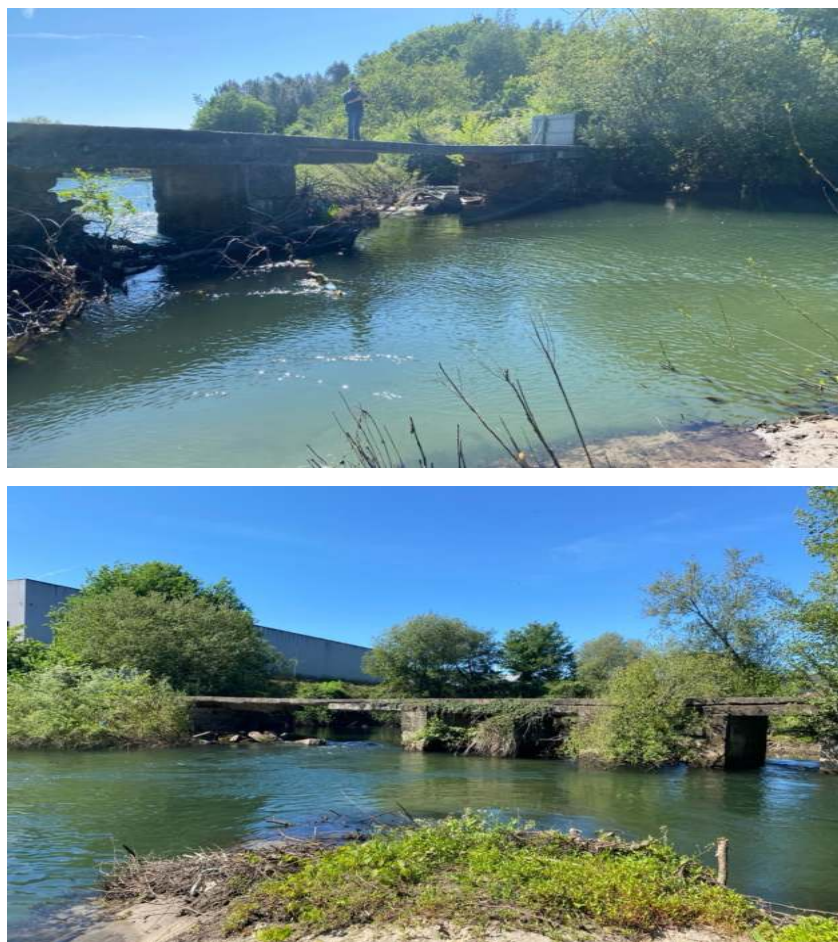
As anomalias que mais se destacam são as fissuras ao longo dos blocos de pedra a abertura nas juntas. Podemos referir também a erosão local, na presença de depósitos e outros tipos de detritos, e na formação de bancos e ilhas de areia. Um exemplo preocupante é a P4, sobre o rio Ave, em Sande (Vila Nova), com a ponte a apresentar uma estrutura muito debilitada o que pode provocar problemas de segurança (Figura 45).

**Figura 45** - P4: Alto risco de colapso. Fonte: Autor.

Muitas destas anomalias contribuem para os processos de erosão provocados sobretudo sobre os pilares das pontes. A P4 evidencia múltiplos problemas estruturais, incluindo um estrangulamento do leito a jusante, provocado pelo colapso parcial da estrutura e o congestionamento de detritos a montante, que pode ter contribuído para a sua deterioração (Figura 45).

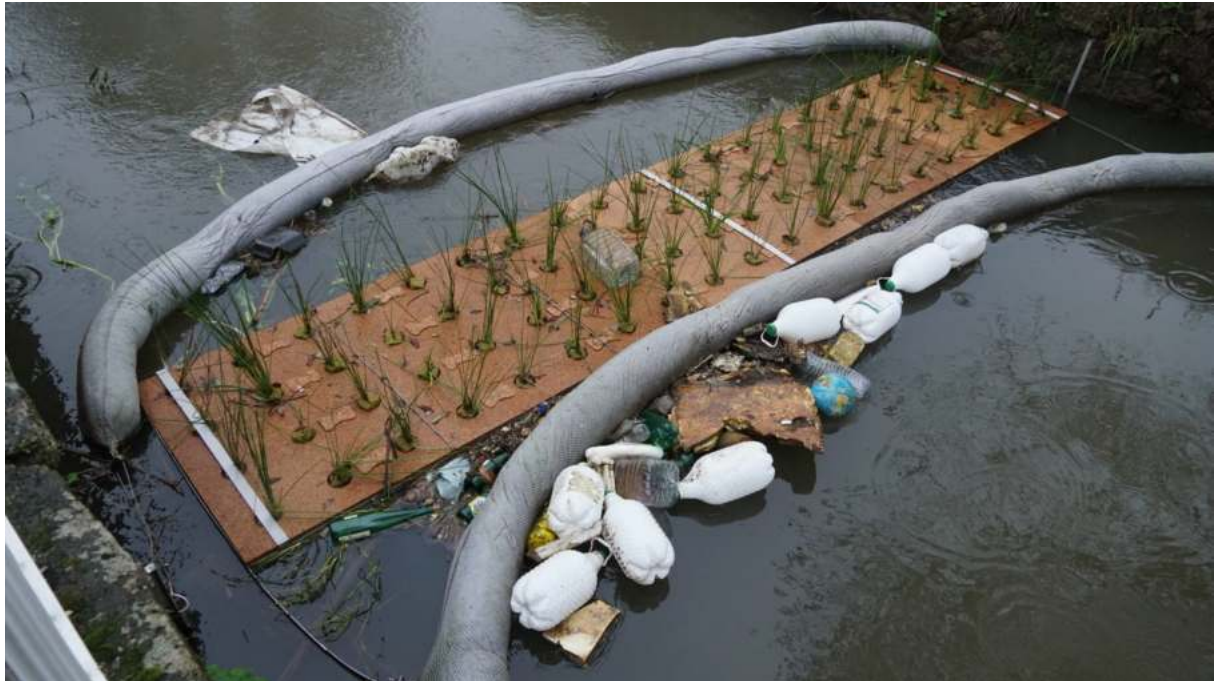
**Figura 46** - Ecobarreira implementada a montante da P44. Fonte: Laboratório da Paisagem (2020).

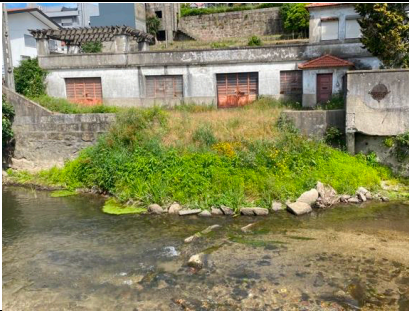
| Material Predominante nas Margens | | | |
|---|---|---|---|
| Reforçada | Toda ou parte da marem reforçada para proteção contra a erosão, nomeadamente através de muros, enrocamentos, ETC | | x |

| Taludes | | |
| Ripícola | Formações vegetais ribeirinhas essencialmente arbóreas e arbustivas, que se estendem pelas margens dos cursos de água. | x |

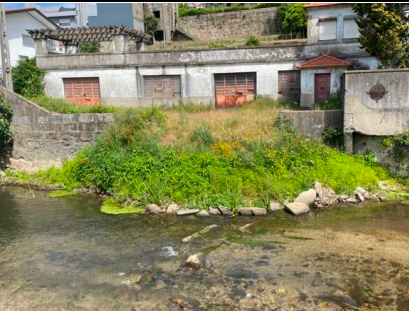
| Material Predominante nas Margens | | | |
|---|---|---|---|
| Reforçada | Toda ou parte da marem reforçada para proteção contra a erosão, nomeadamente através de muros, enrocamentos, ETC | | x |

| Taludes | | |
| Ripícola | Formações vegetais ribeirinhas essencialmente arbóreas e arbustivas, que se estendem pelas margens dos cursos de água. | x |

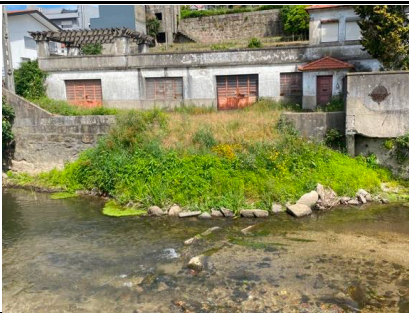
| Taludes | | |
| Ripícola | Formações vegetais ribeirinhas essencialmente arbóreas e arbustivas, que se estendem pelas margens dos cursos de água. | x |

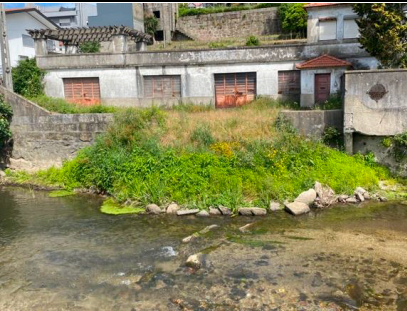
| Material Predominante nas Margens | | | |
|---|---|---|---|
| Natural | | | x |

| Taludes | | |
| Ripícola | Formações vegetais ribeirinhas essencialmente arbóreas e arbustivas, que se estendem pelas margens dos cursos de água. | x |
