**INTERVENÇÕES ARQUEOLÓGICAS REALIZADAS NOS EDIFÍCIOS  
Nº 183/185 DA RUA FREI CAETANO BRANDÃO EM 1998-01  
Nº 20/26 DA RUA SANTO ANTÓNIO DAS TRAVESSAS EM 2001-02**

**RELATÓRIO**

**José Manuel Freitas Leite, Francisco Sande Lemos e  
Armandino Cunha**

## **TRABALHOS ARQUEOLÓGICOS DA U.A.U.M. / MEMÓRIAS, N.º 31, 2013**

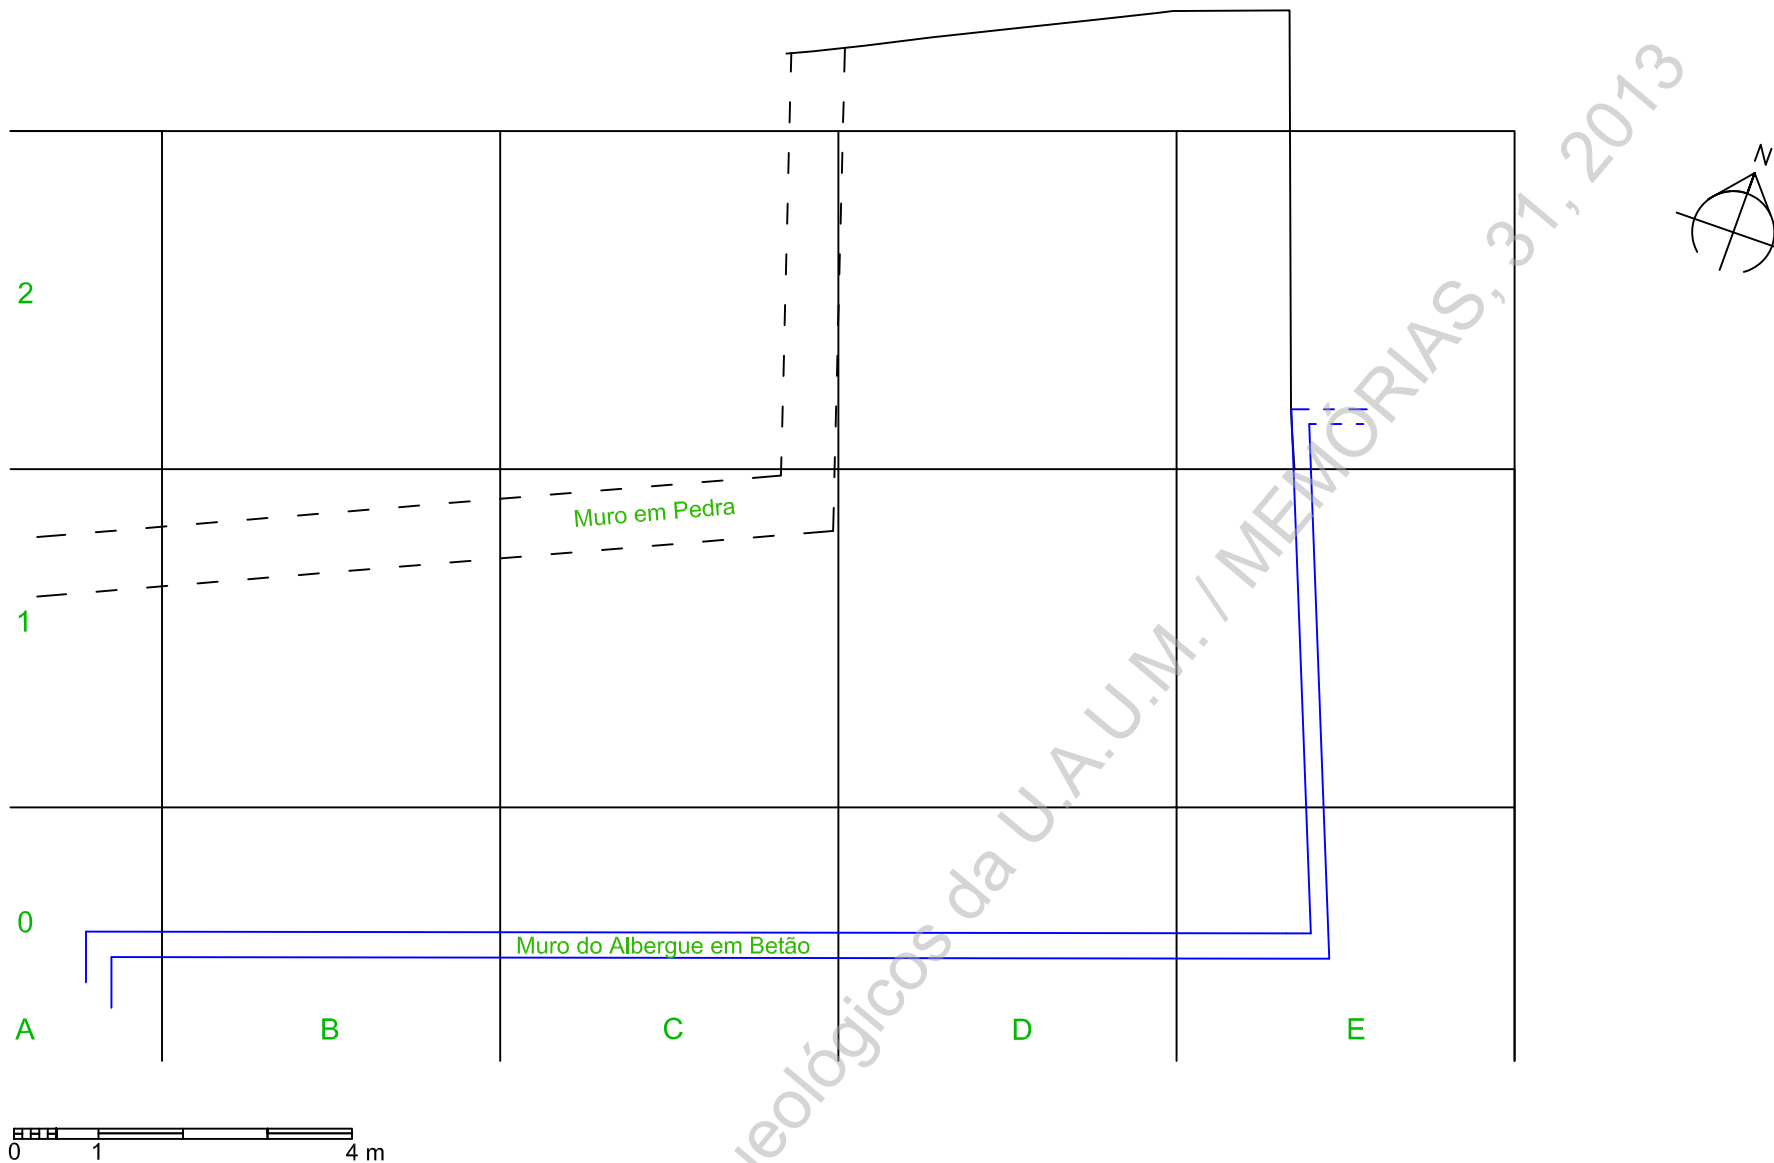
Fig.3

| Campo | 1998/2002 | Felismina | Quadriculagem de F.C.B | BRA 1998/02-SAT/FCB |

Foi implantada no terreno uma quadrícula de 4x4m (fig.3).

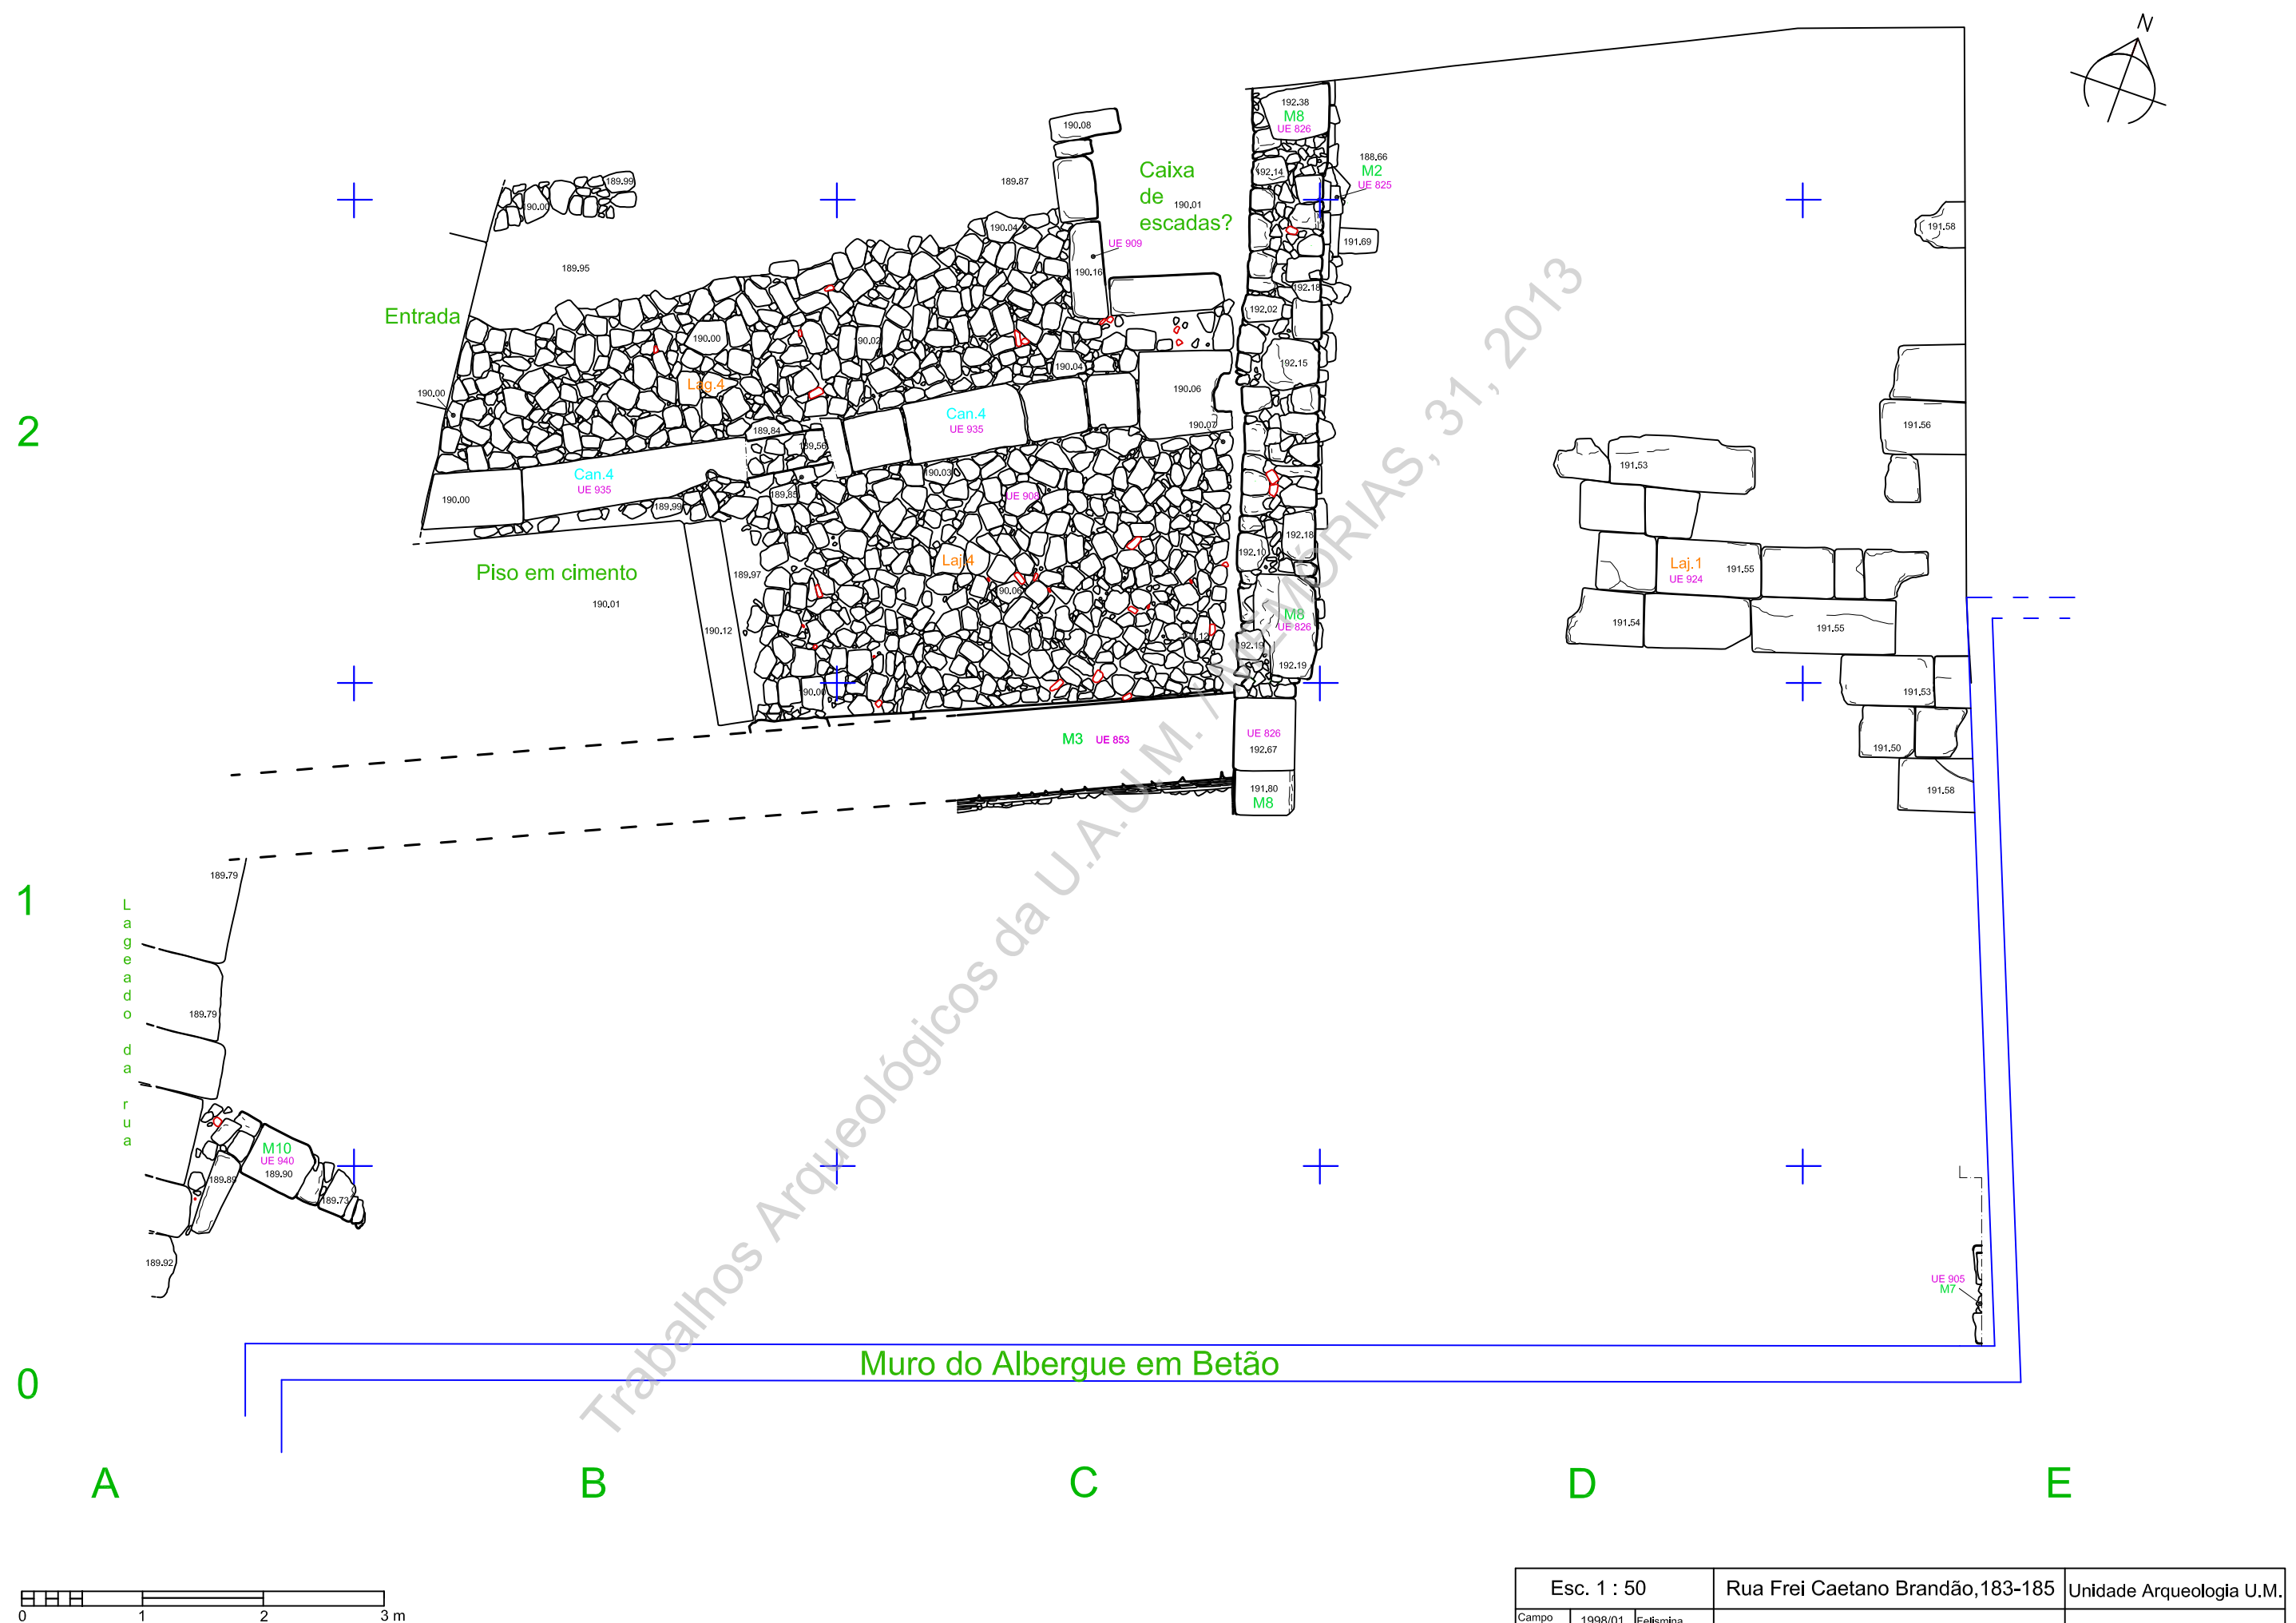
| Campo | 1998/01 | Felismina | Planta Geral - Estruturas Medievais | BRA1998/01-FCB |

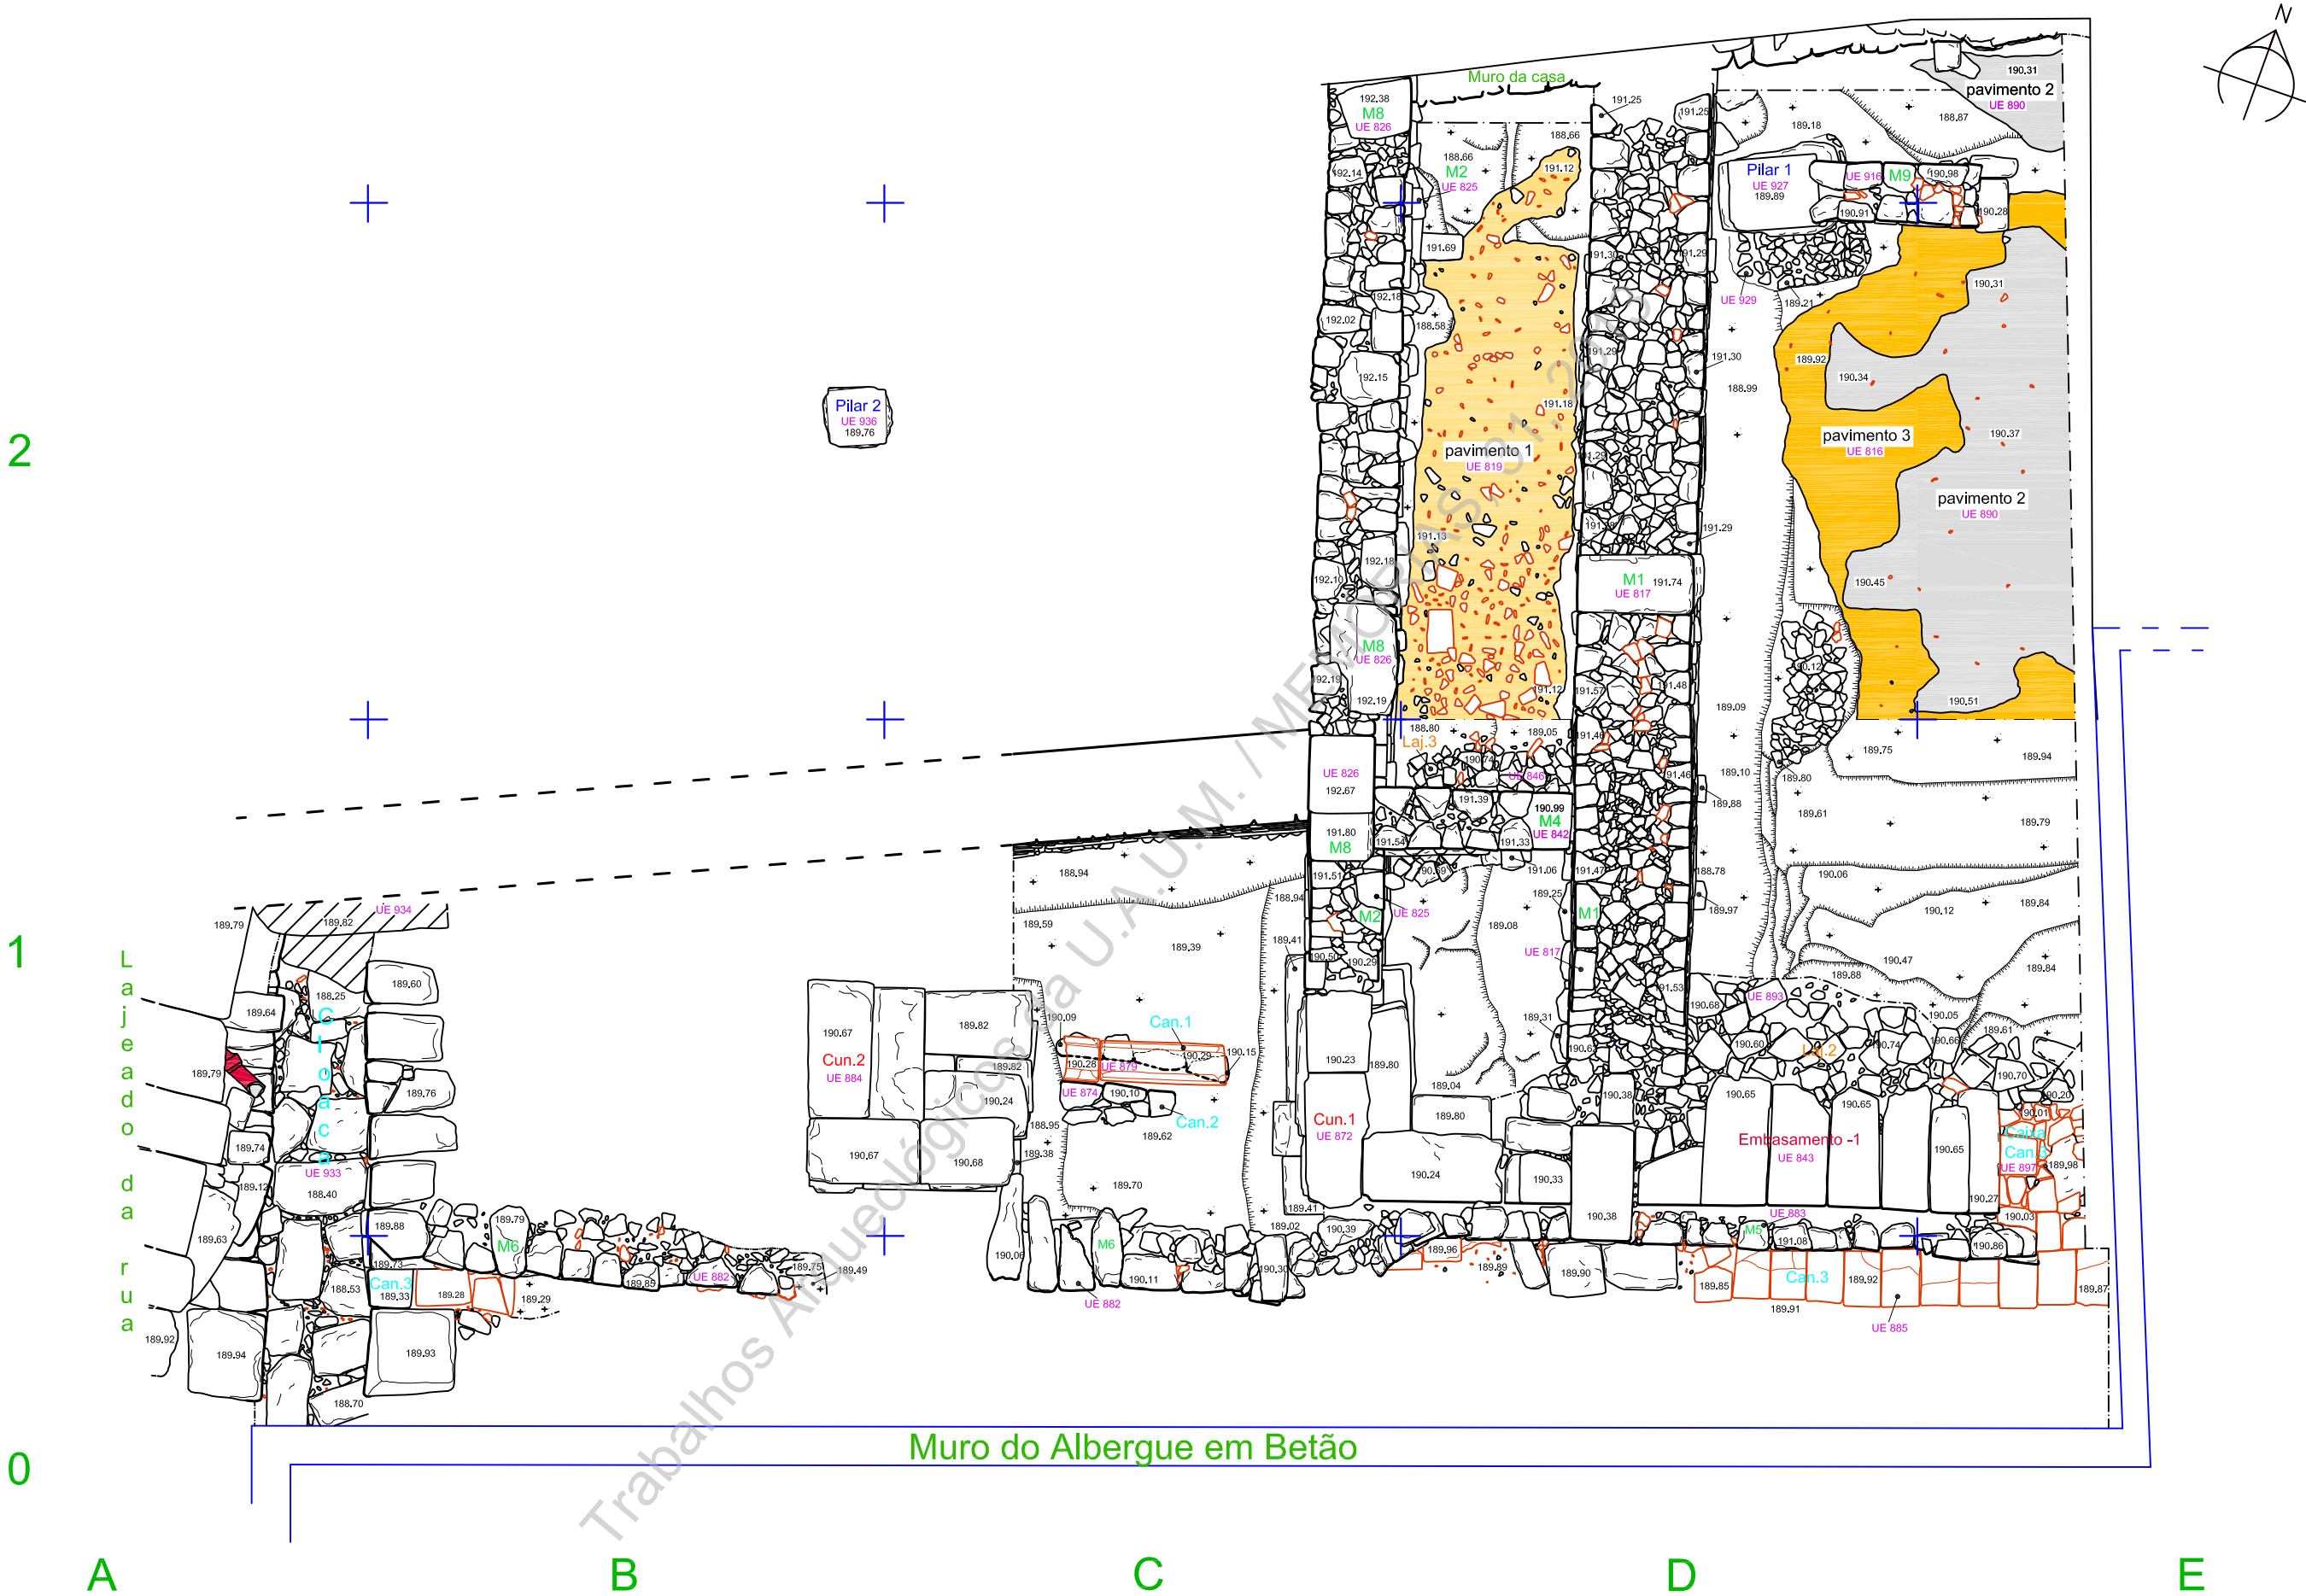
Fig.5

| Campo | 1998/01 | Felismina | Planta Geral - Estruturas Romanas | BRA1998/01-FCB |

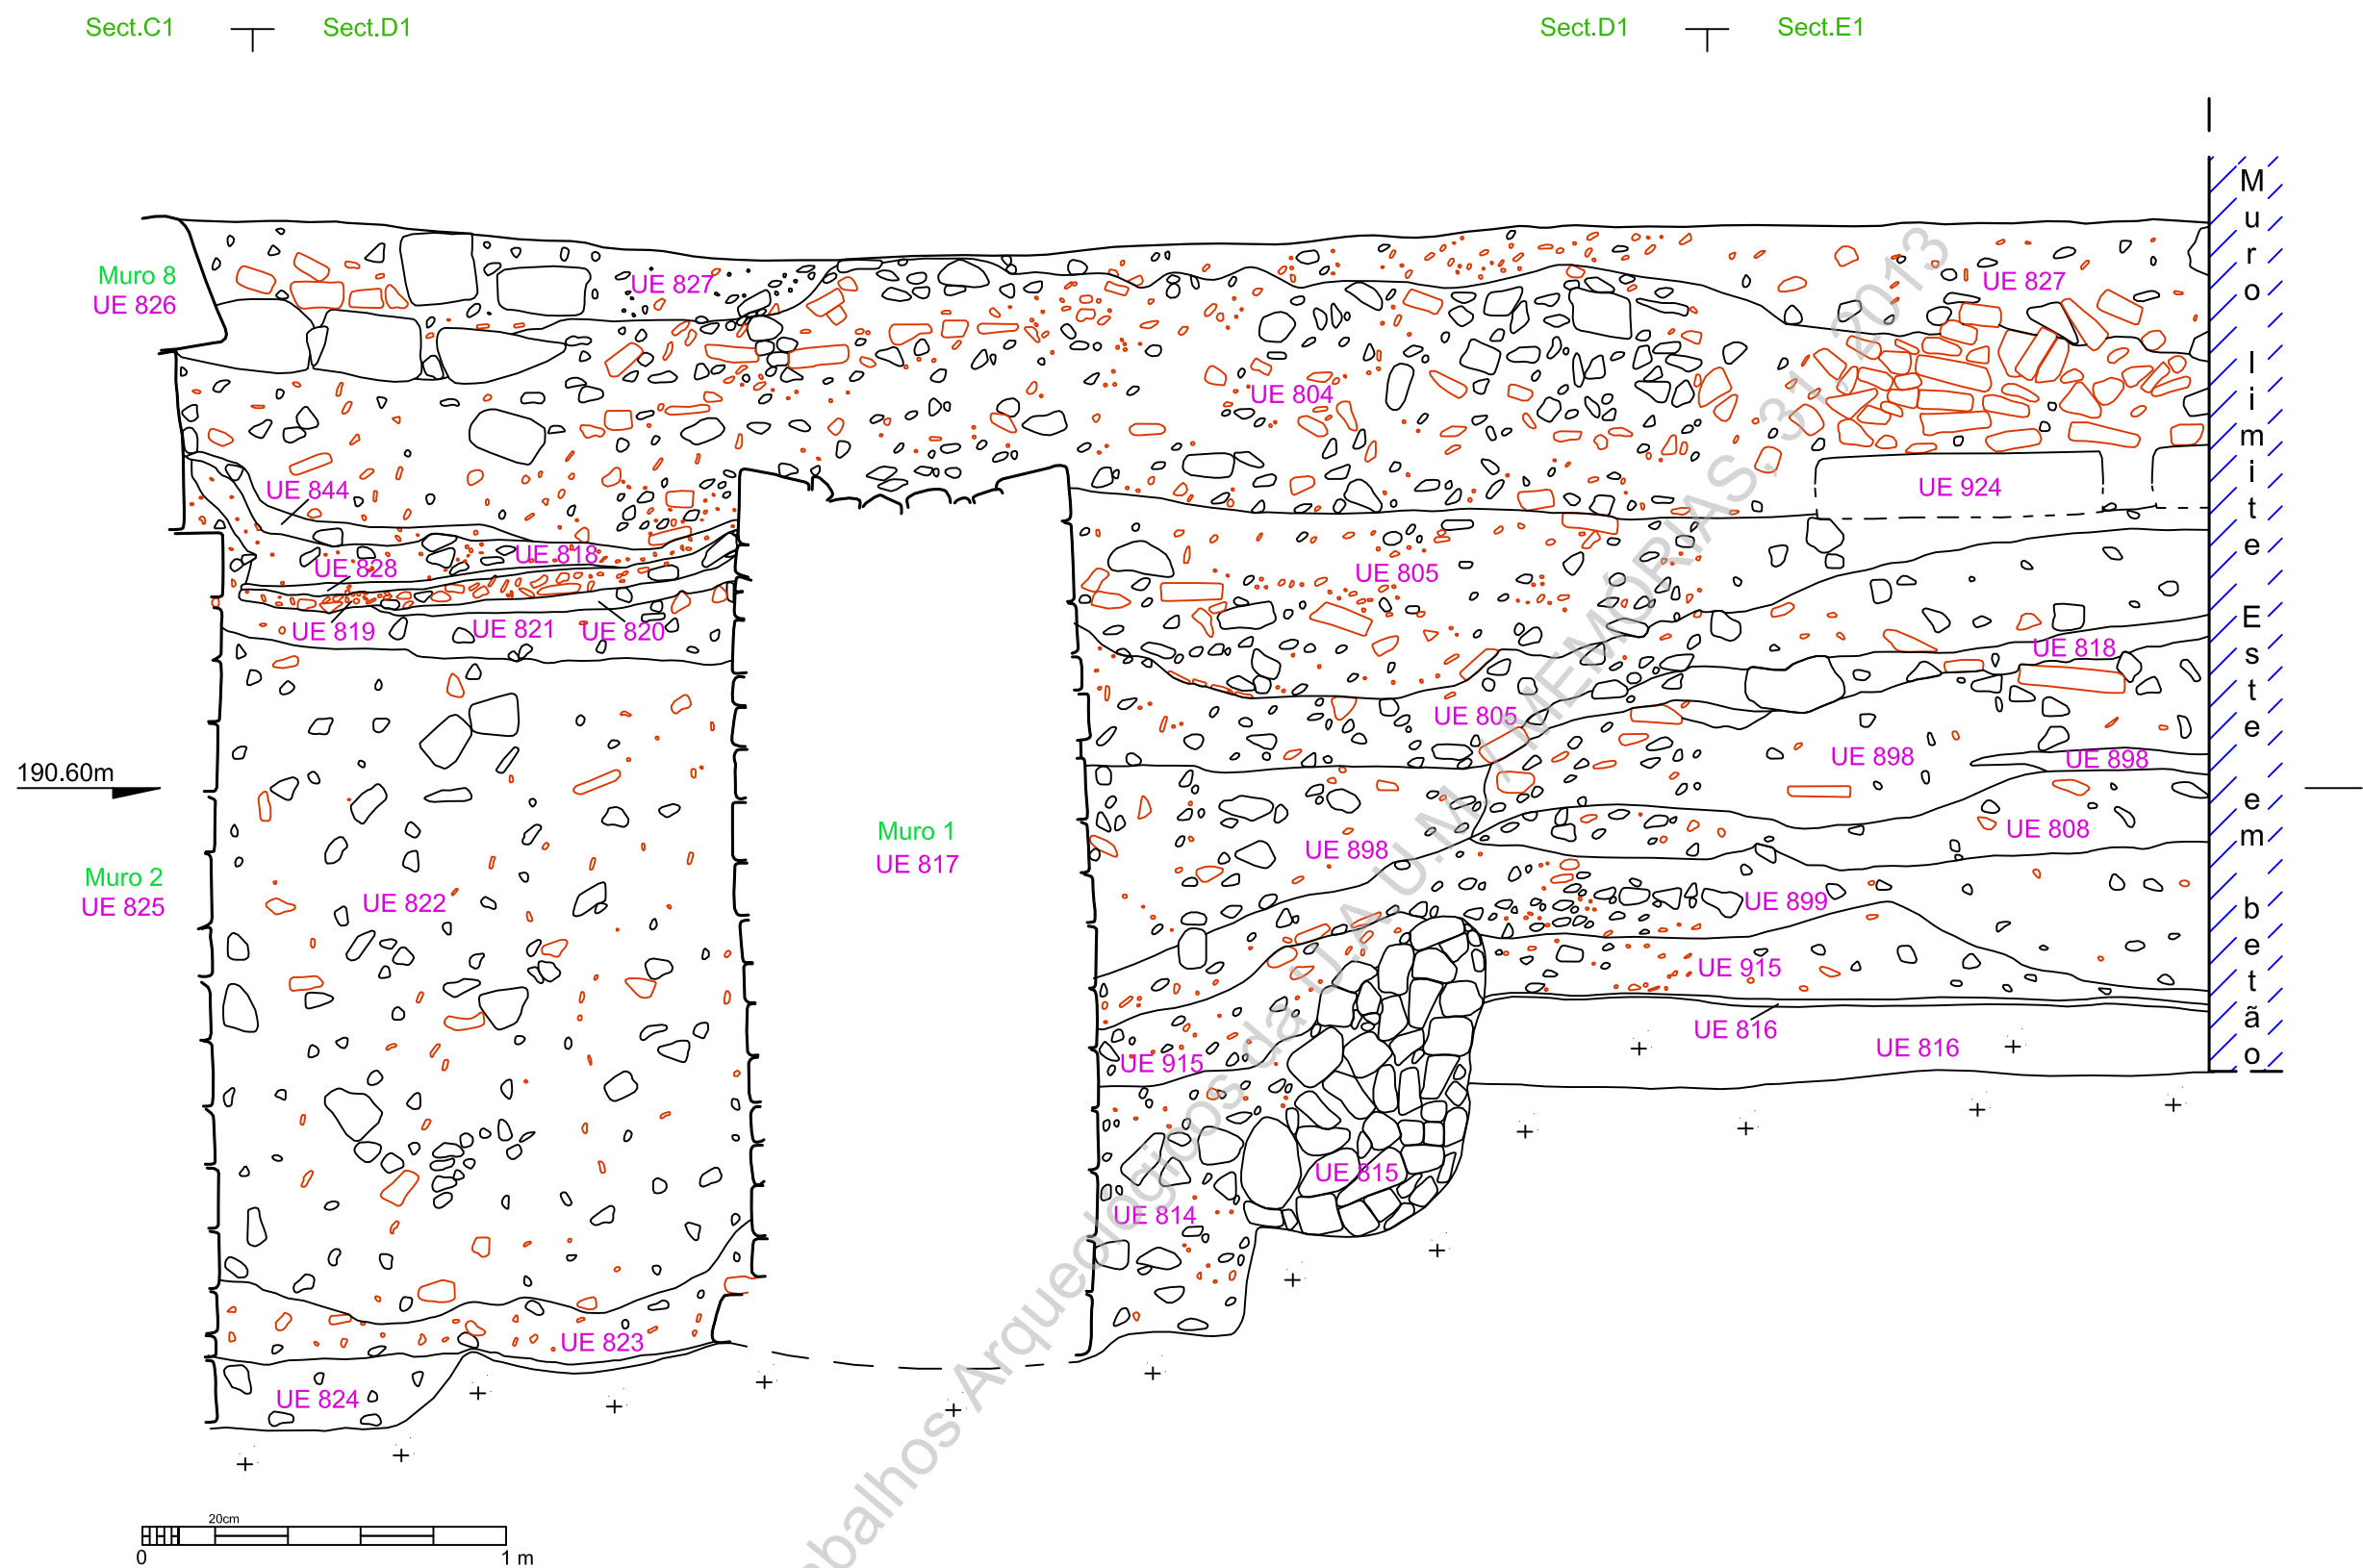
Fig.6

| Campo | 1998/2001 | Felismina | Sect.C/D/E1 - Perfil Norte | BRA1998/2001-FCB |

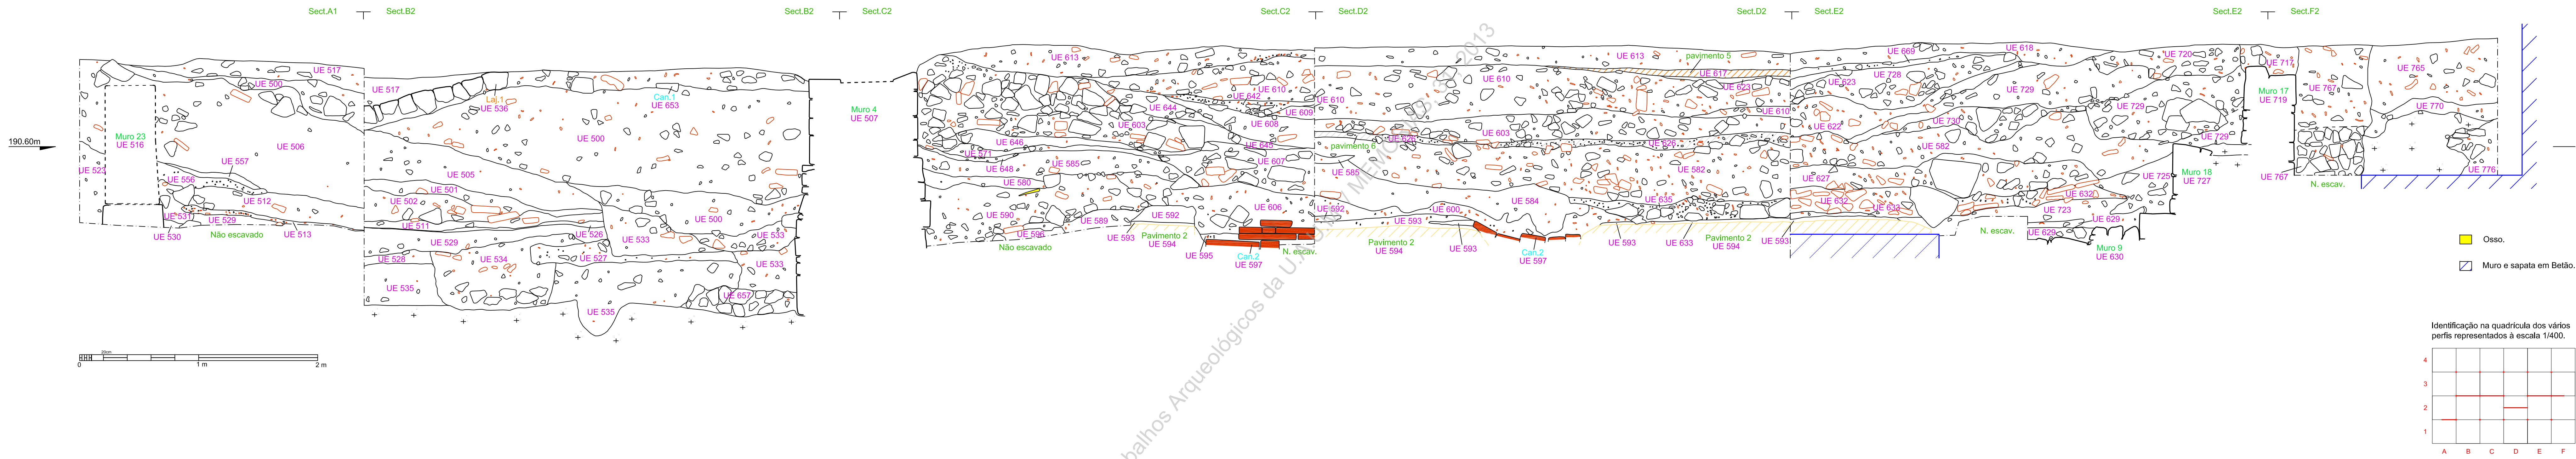
Fig.12

| Coord. GPS: 38°45'20.00"N 16°42'20.00"E | Sects.A1,B C D E F/2 -Perfil Norte | BRA 2001/02-SAT |

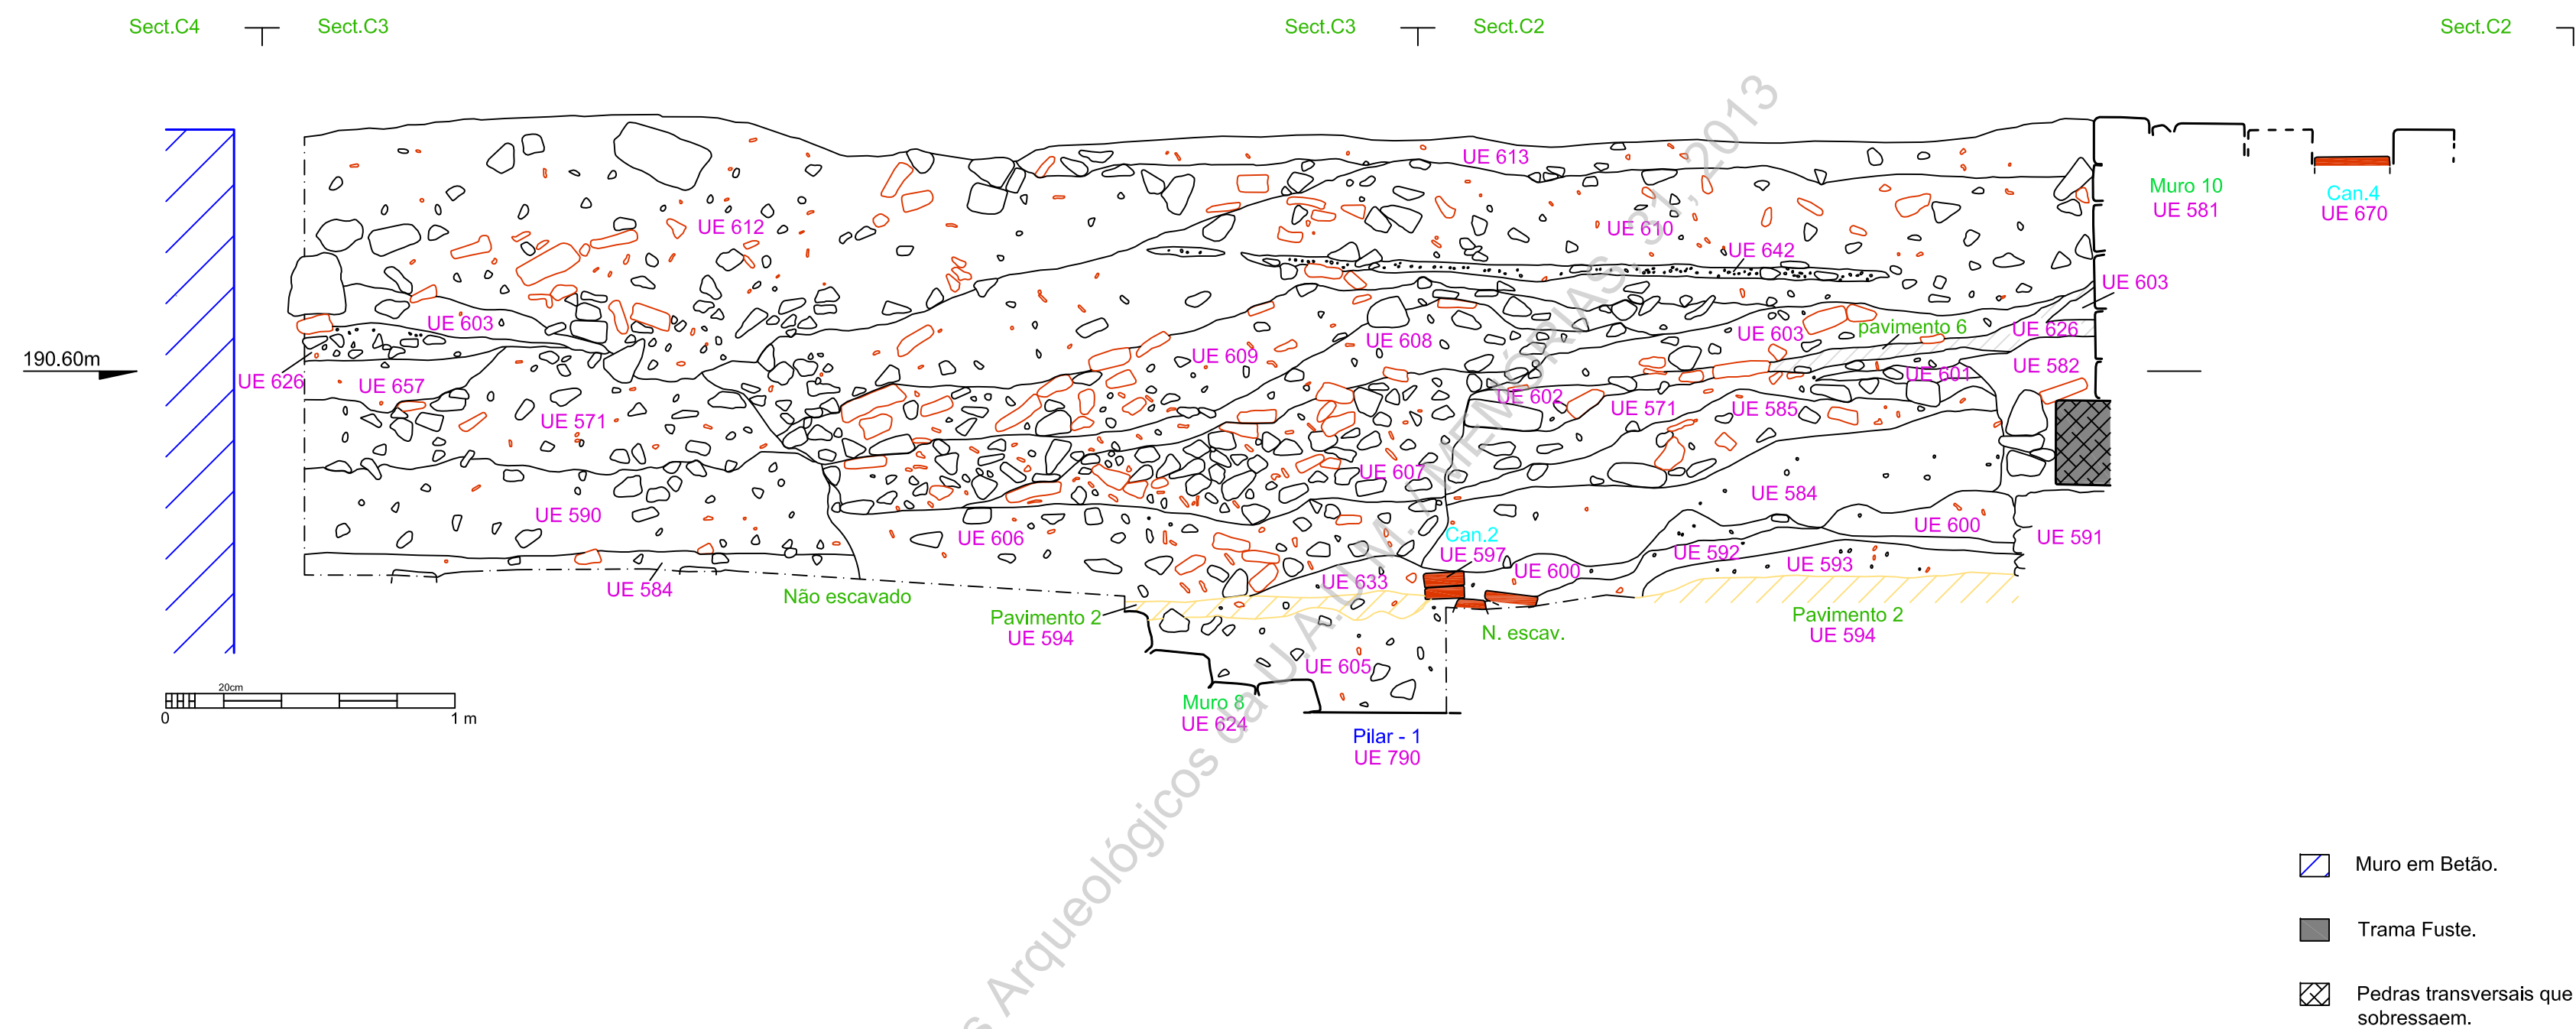
Fig.13

| Esc. 1 : 20 | | | Rua S. António das Travessas.20 - 26 | Unidade Arqueologia U.M. |
|---|---|---|---|---|
| Campo | 2001-2002 | Felismina | Sects.C2,3,4 -Perfil Este | BRA 2001/02-SAT |

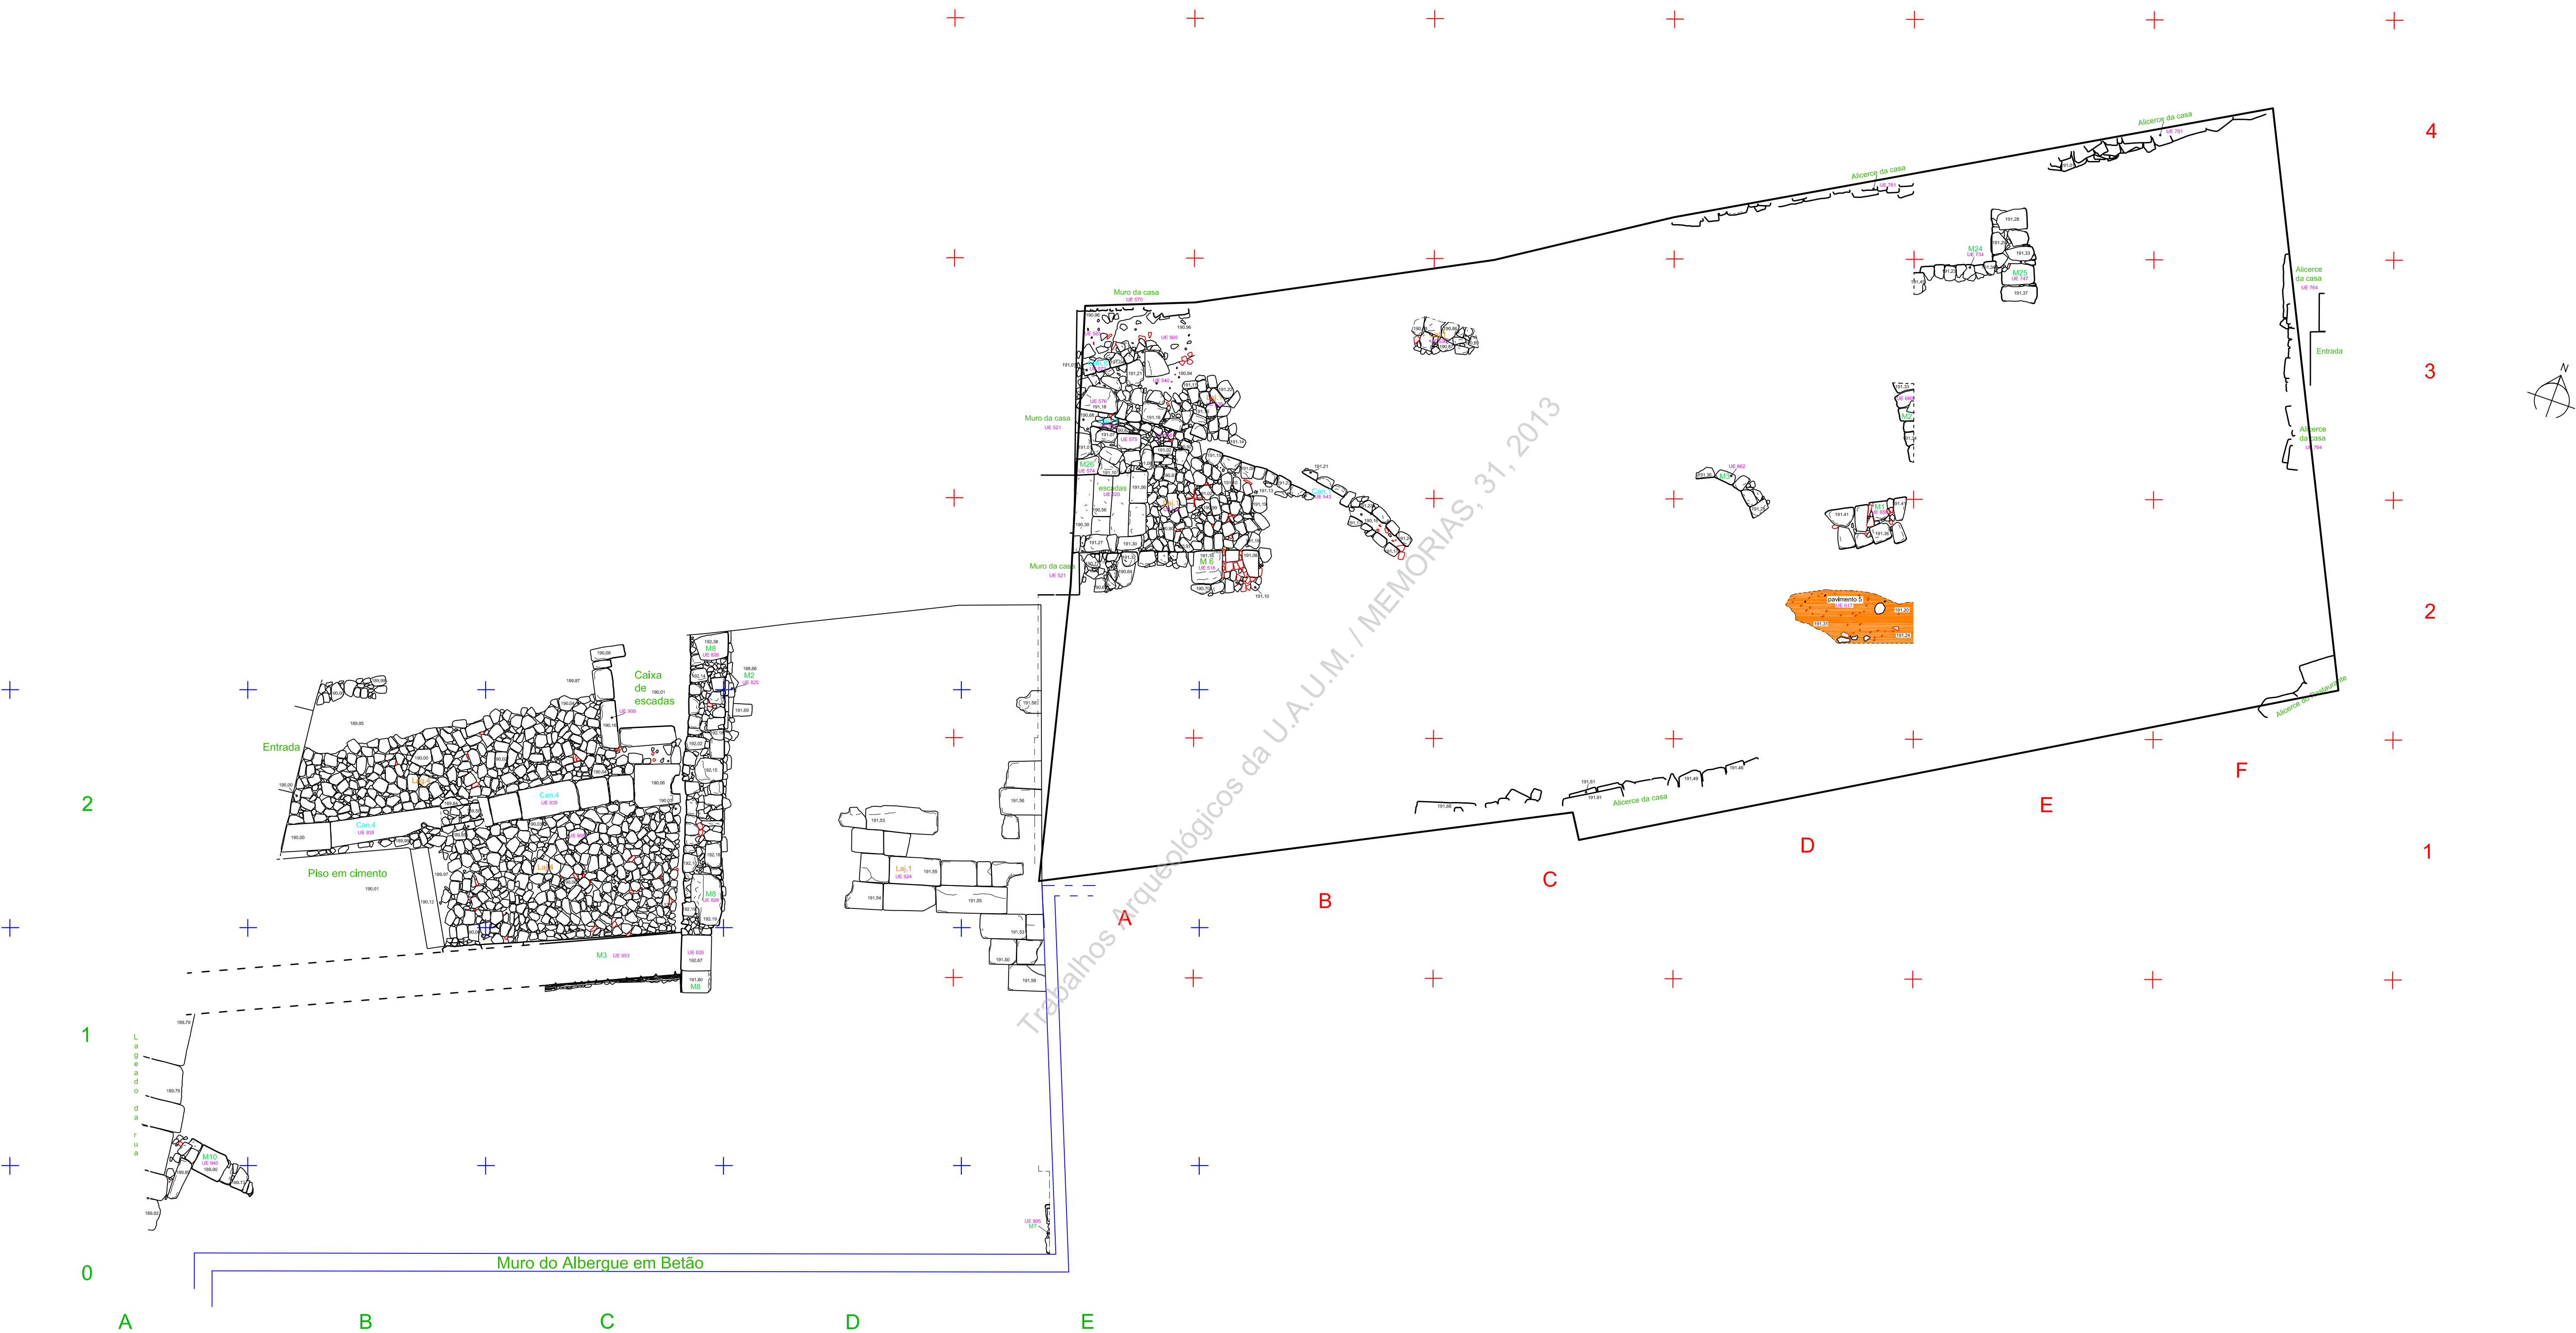
Fig.14

| Planta Geral - Estruturas Medievais | | BRA1998/02-SAT/FCB |
