**INTERVENÇÕES ARQUEOLÓGICAS REALIZADAS NOS EDIFÍCIOS  
Nº 183/185 DA RUA FREI CAETANO BRANDÃO EM 1998-01  
Nº 20/26 DA RUA SANTO ANTÓNIO DAS TRAVESSAS EM 2001-02**

**RELATÓRIO**

**José Manuel Freitas Leite, Francisco Sande Lemos e  
Armandino Cunha**

## **TRABALHOS ARQUEOLÓGICOS DA U.A.U.M. / MEMÓRIAS, N.º 31, 2013**

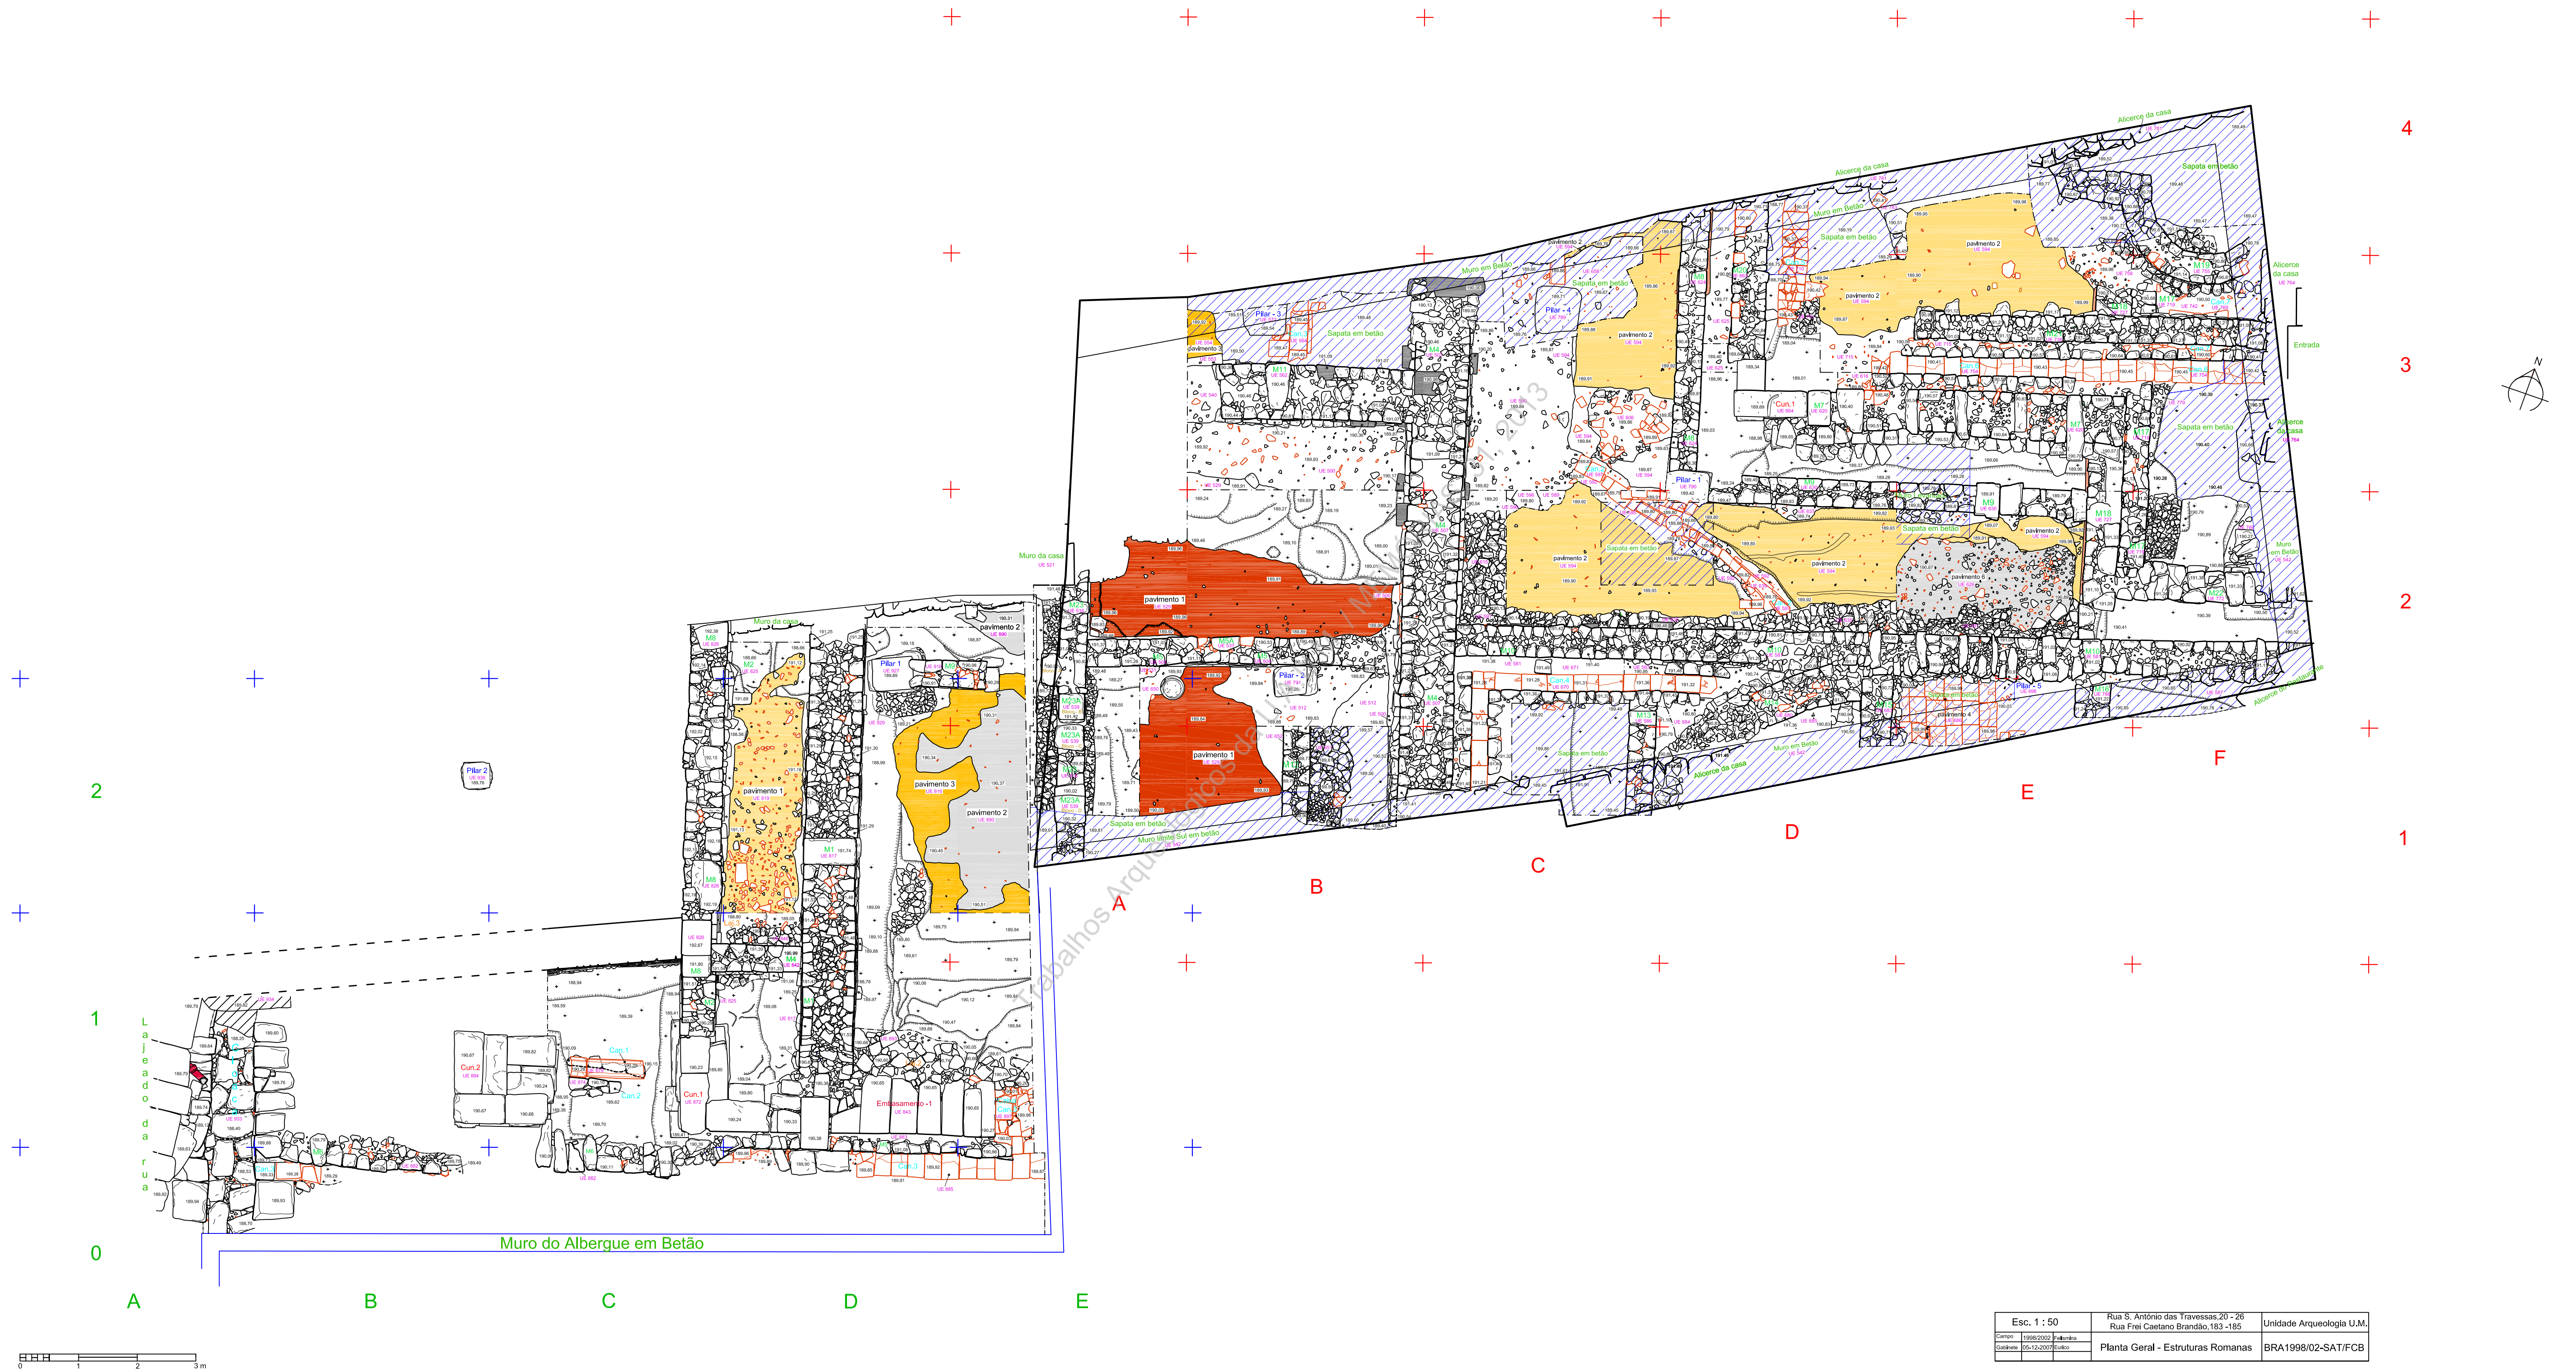
Fig.15

| Local: 1989/2002 | Planta Geral - Estruturas Romanas | BRA1998/02-SAT/FCB |

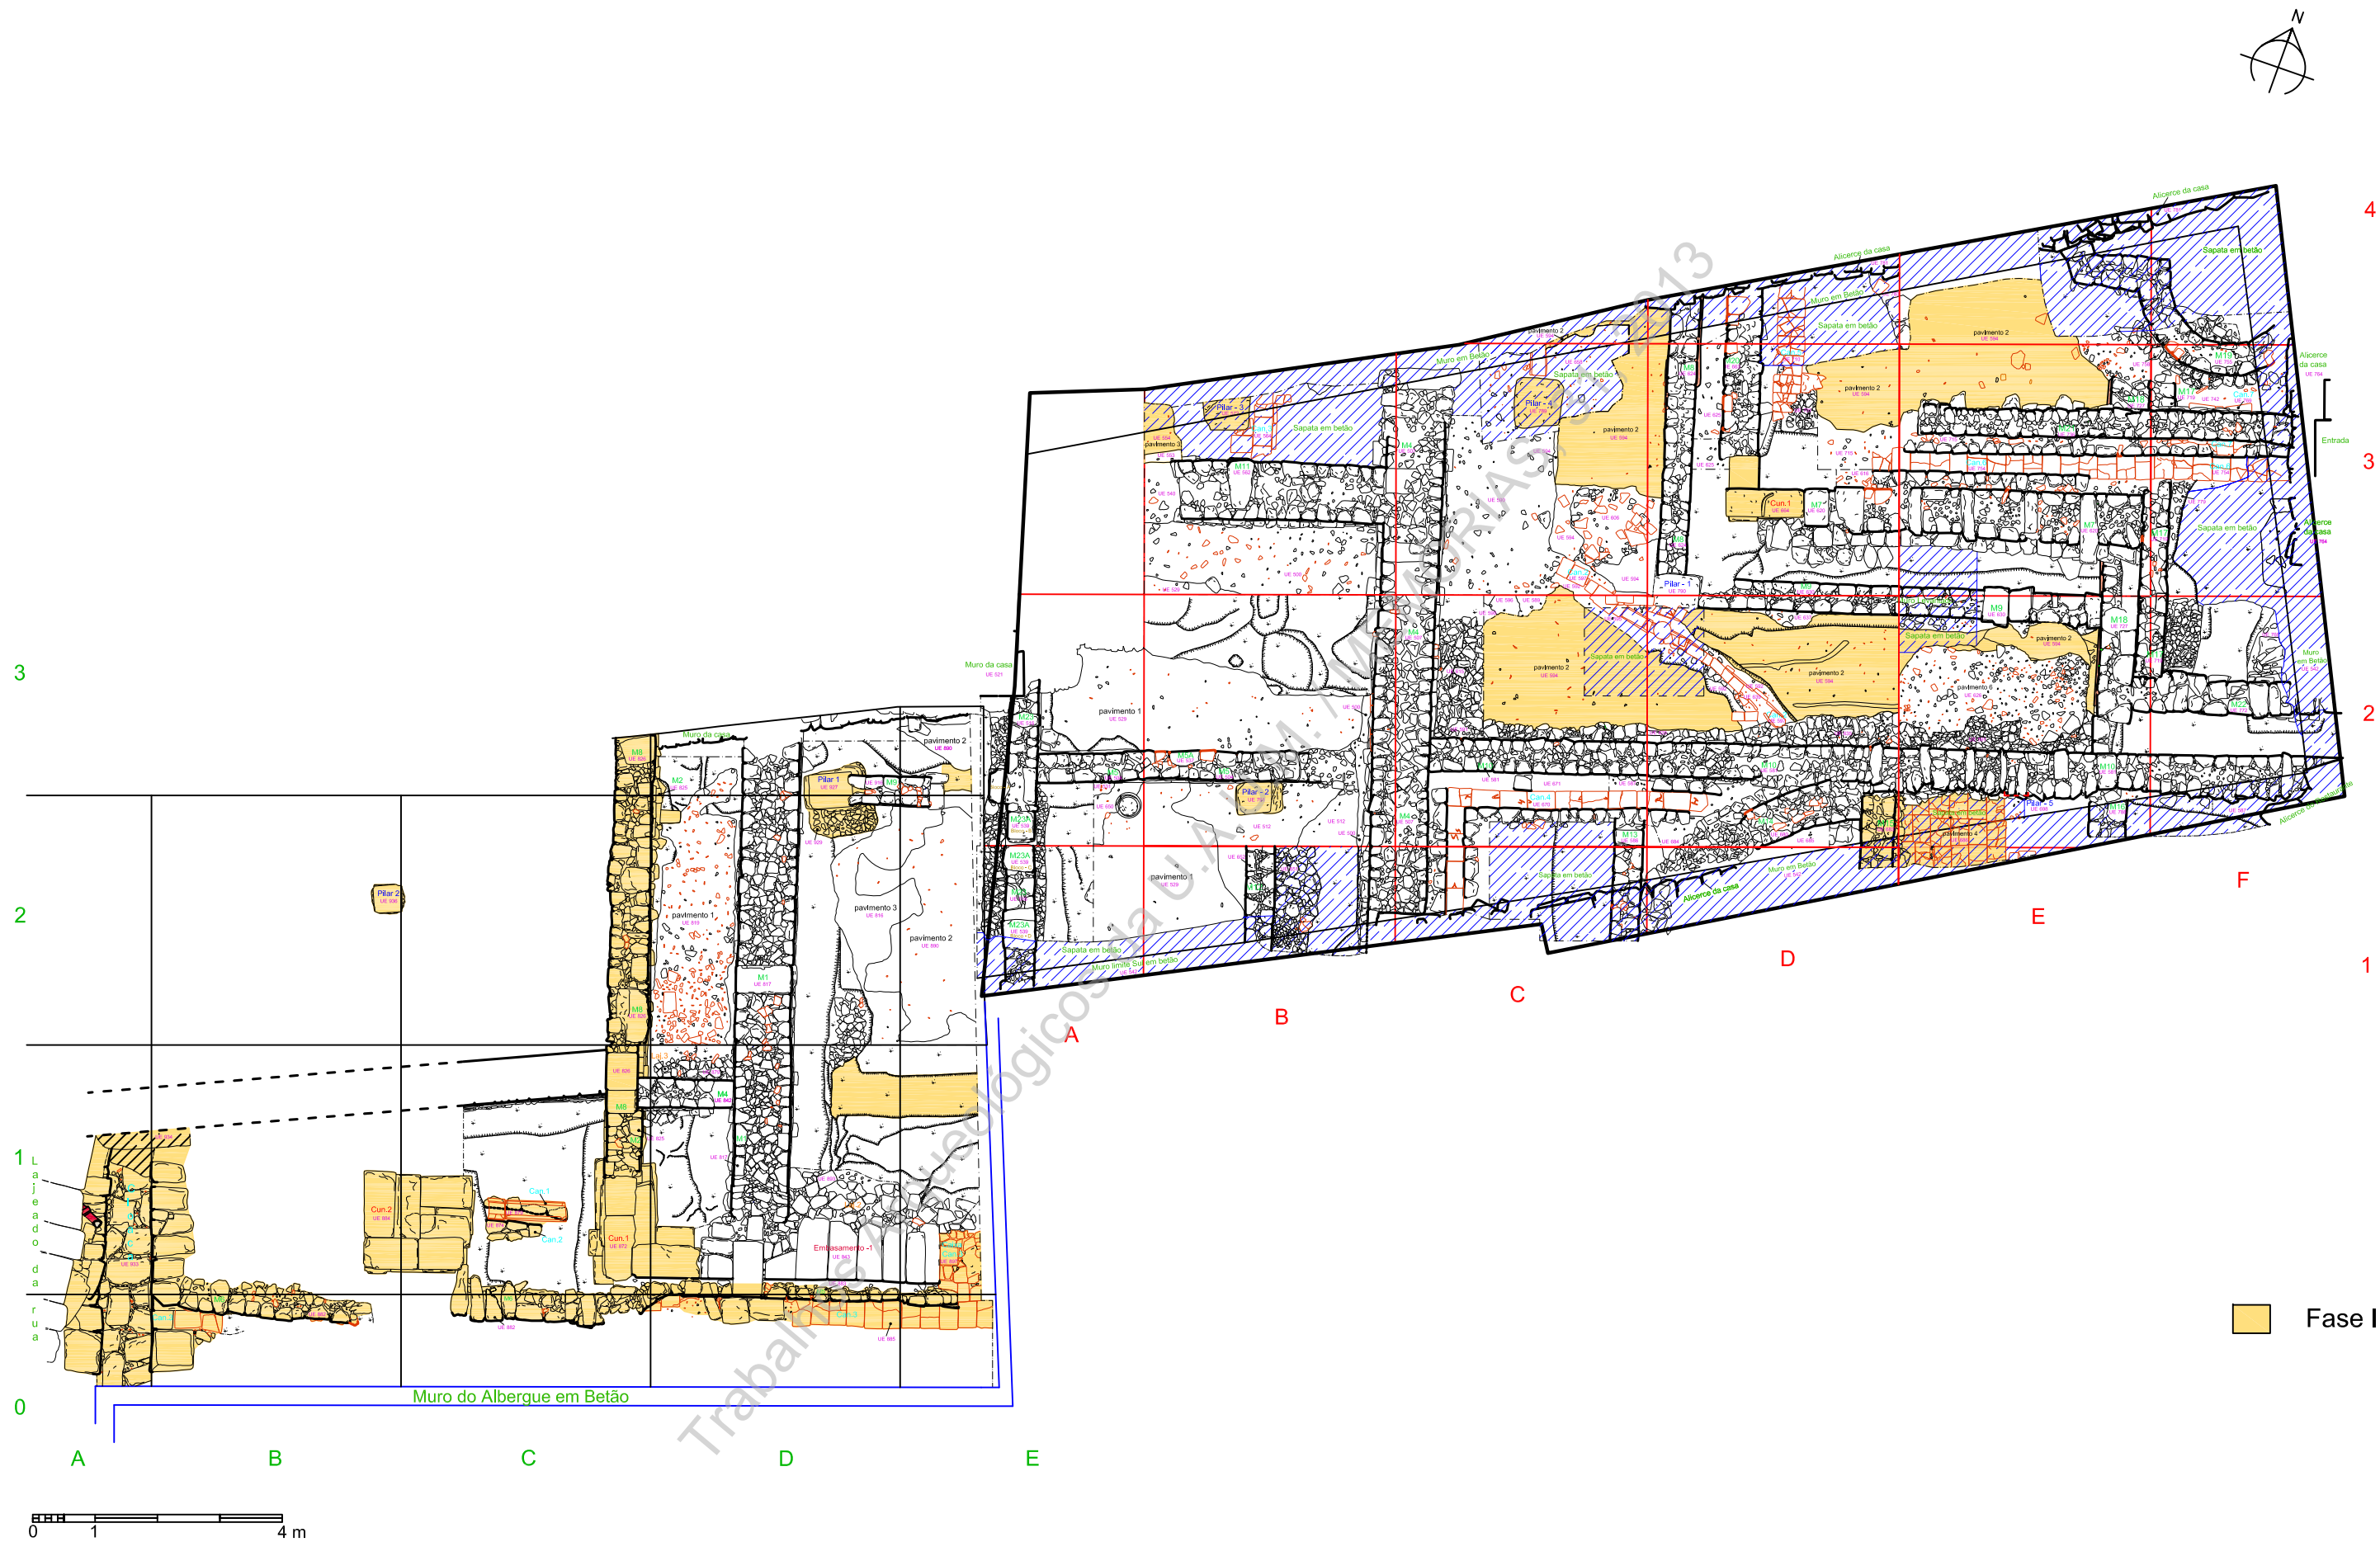
Fig.16

| Campo | 1998/2002 | Felismina | Planta Geral - Fase I | BRA 1998/02-SAT/FCB |

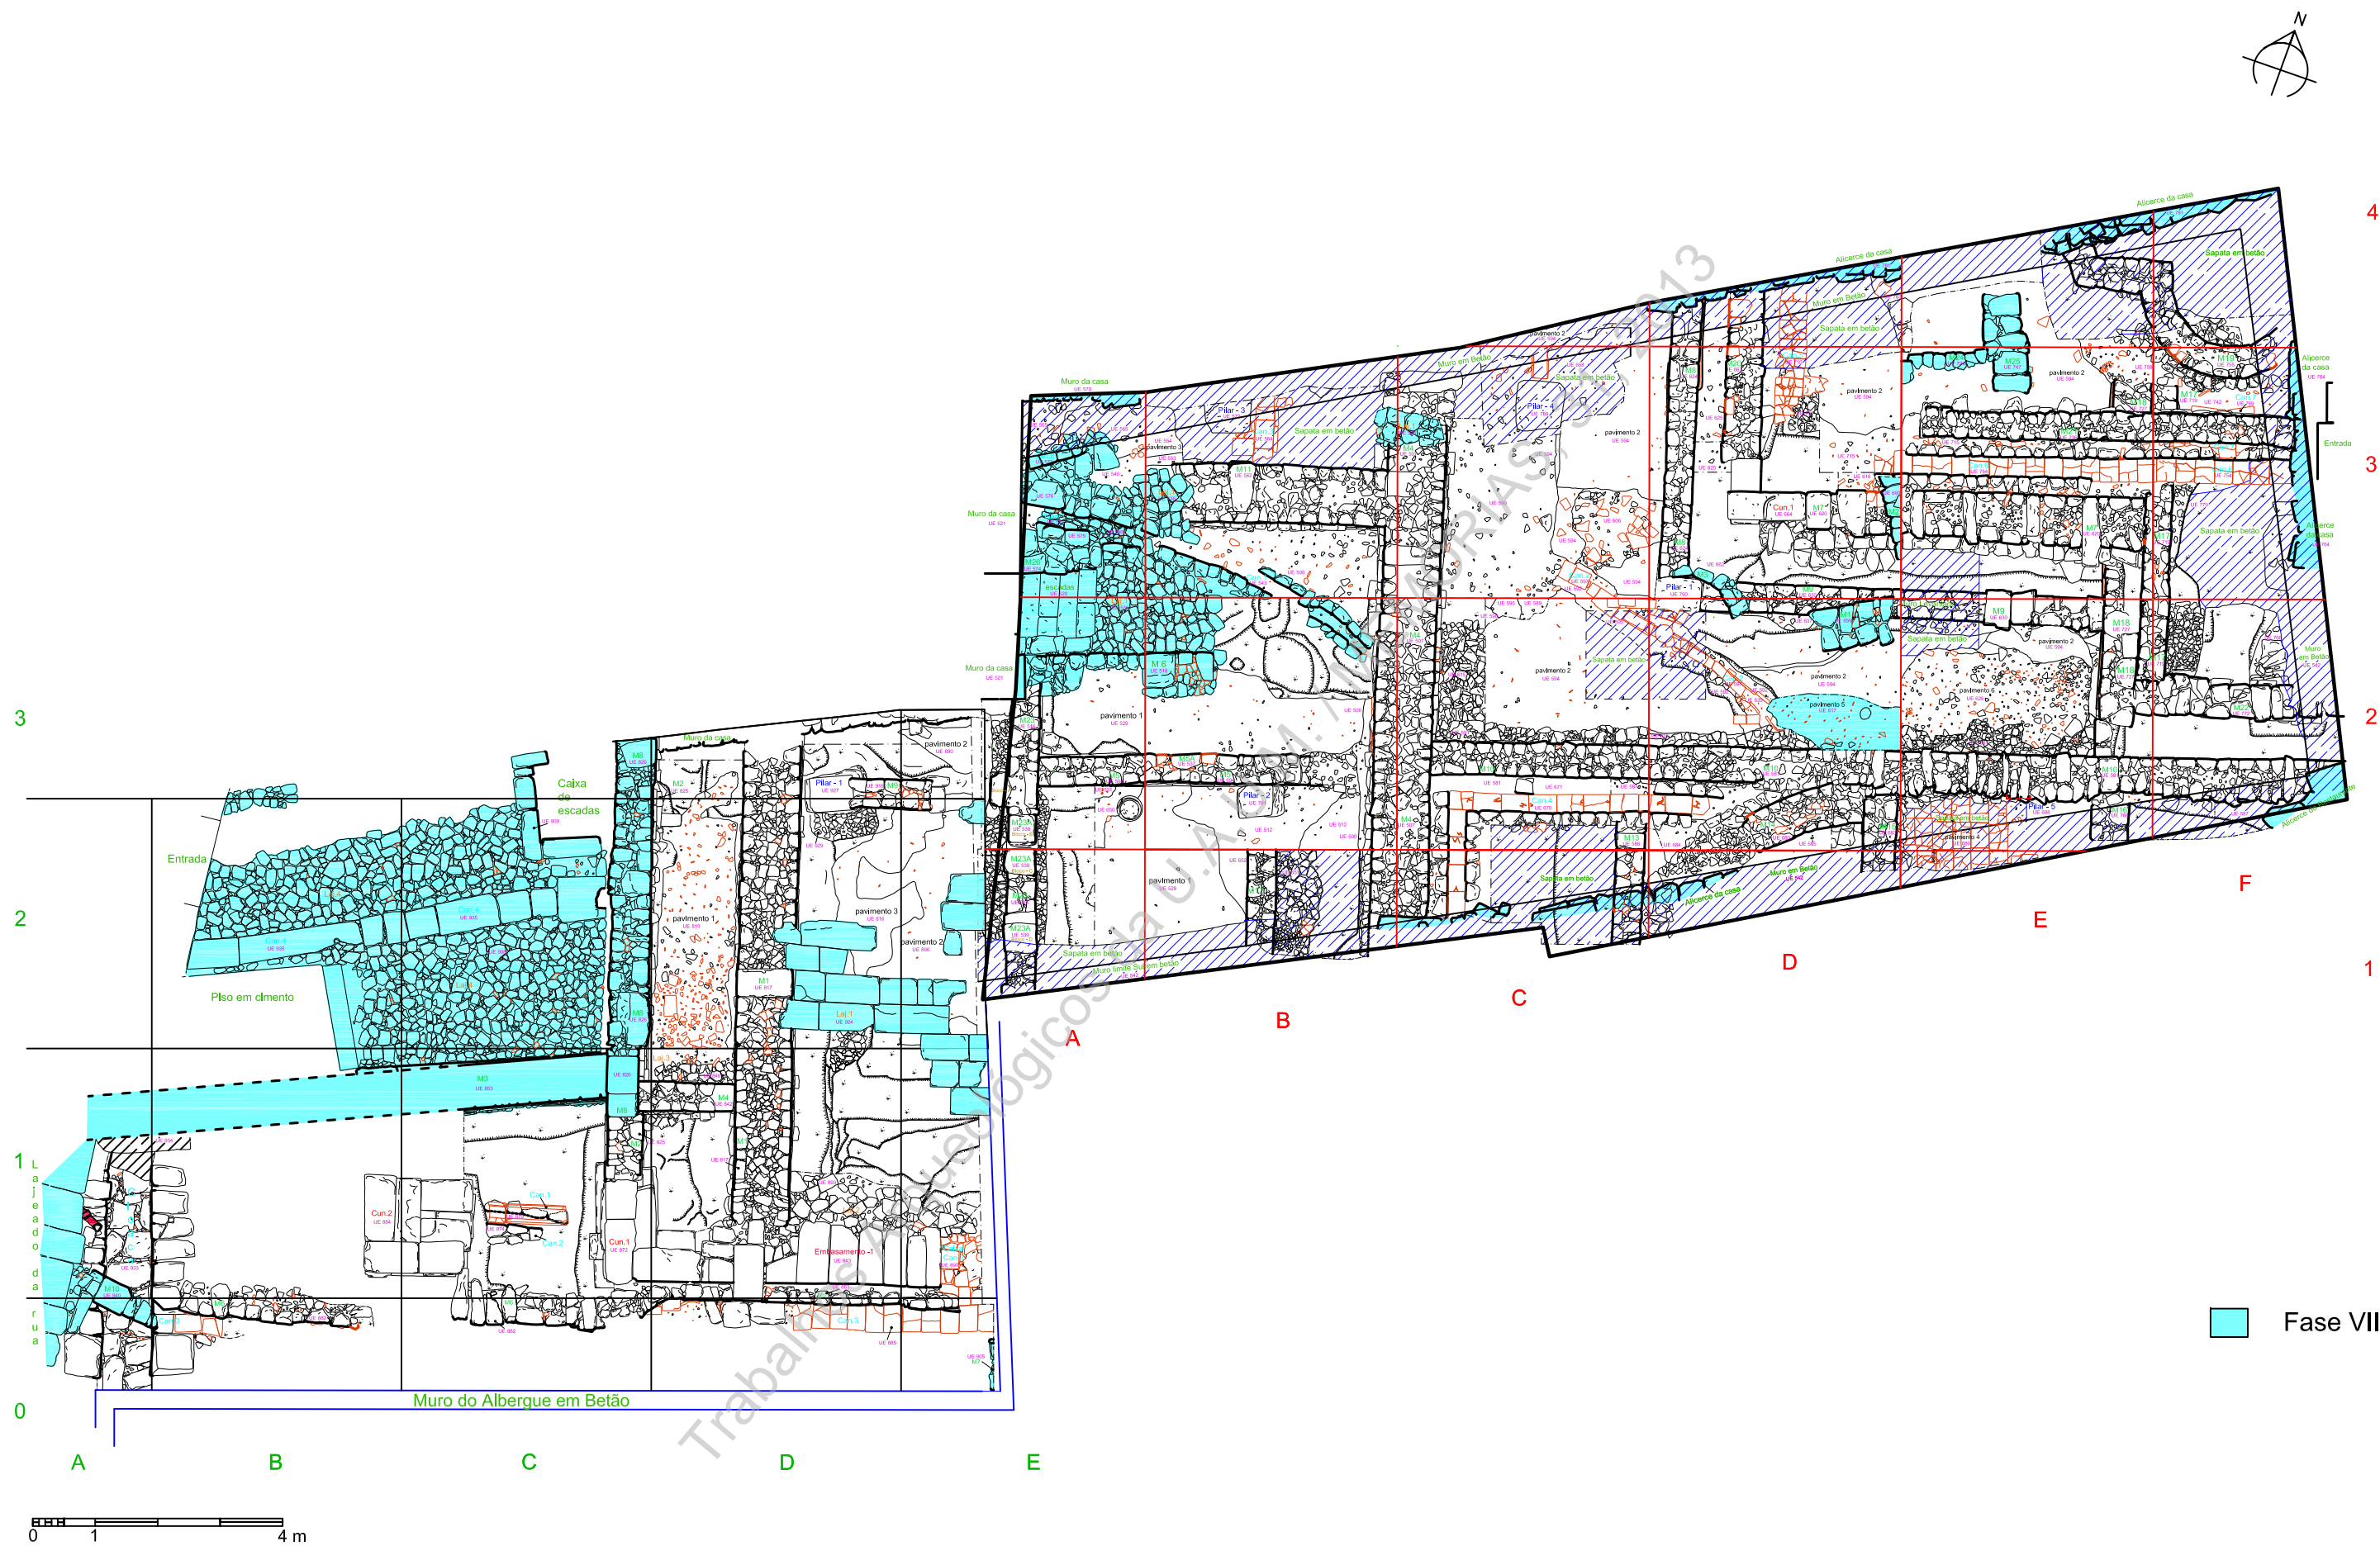
| Campo | 1998/2002 | Felismina | Planta Geral - Fase VII | BRA 1998/02-SAT/FCB |

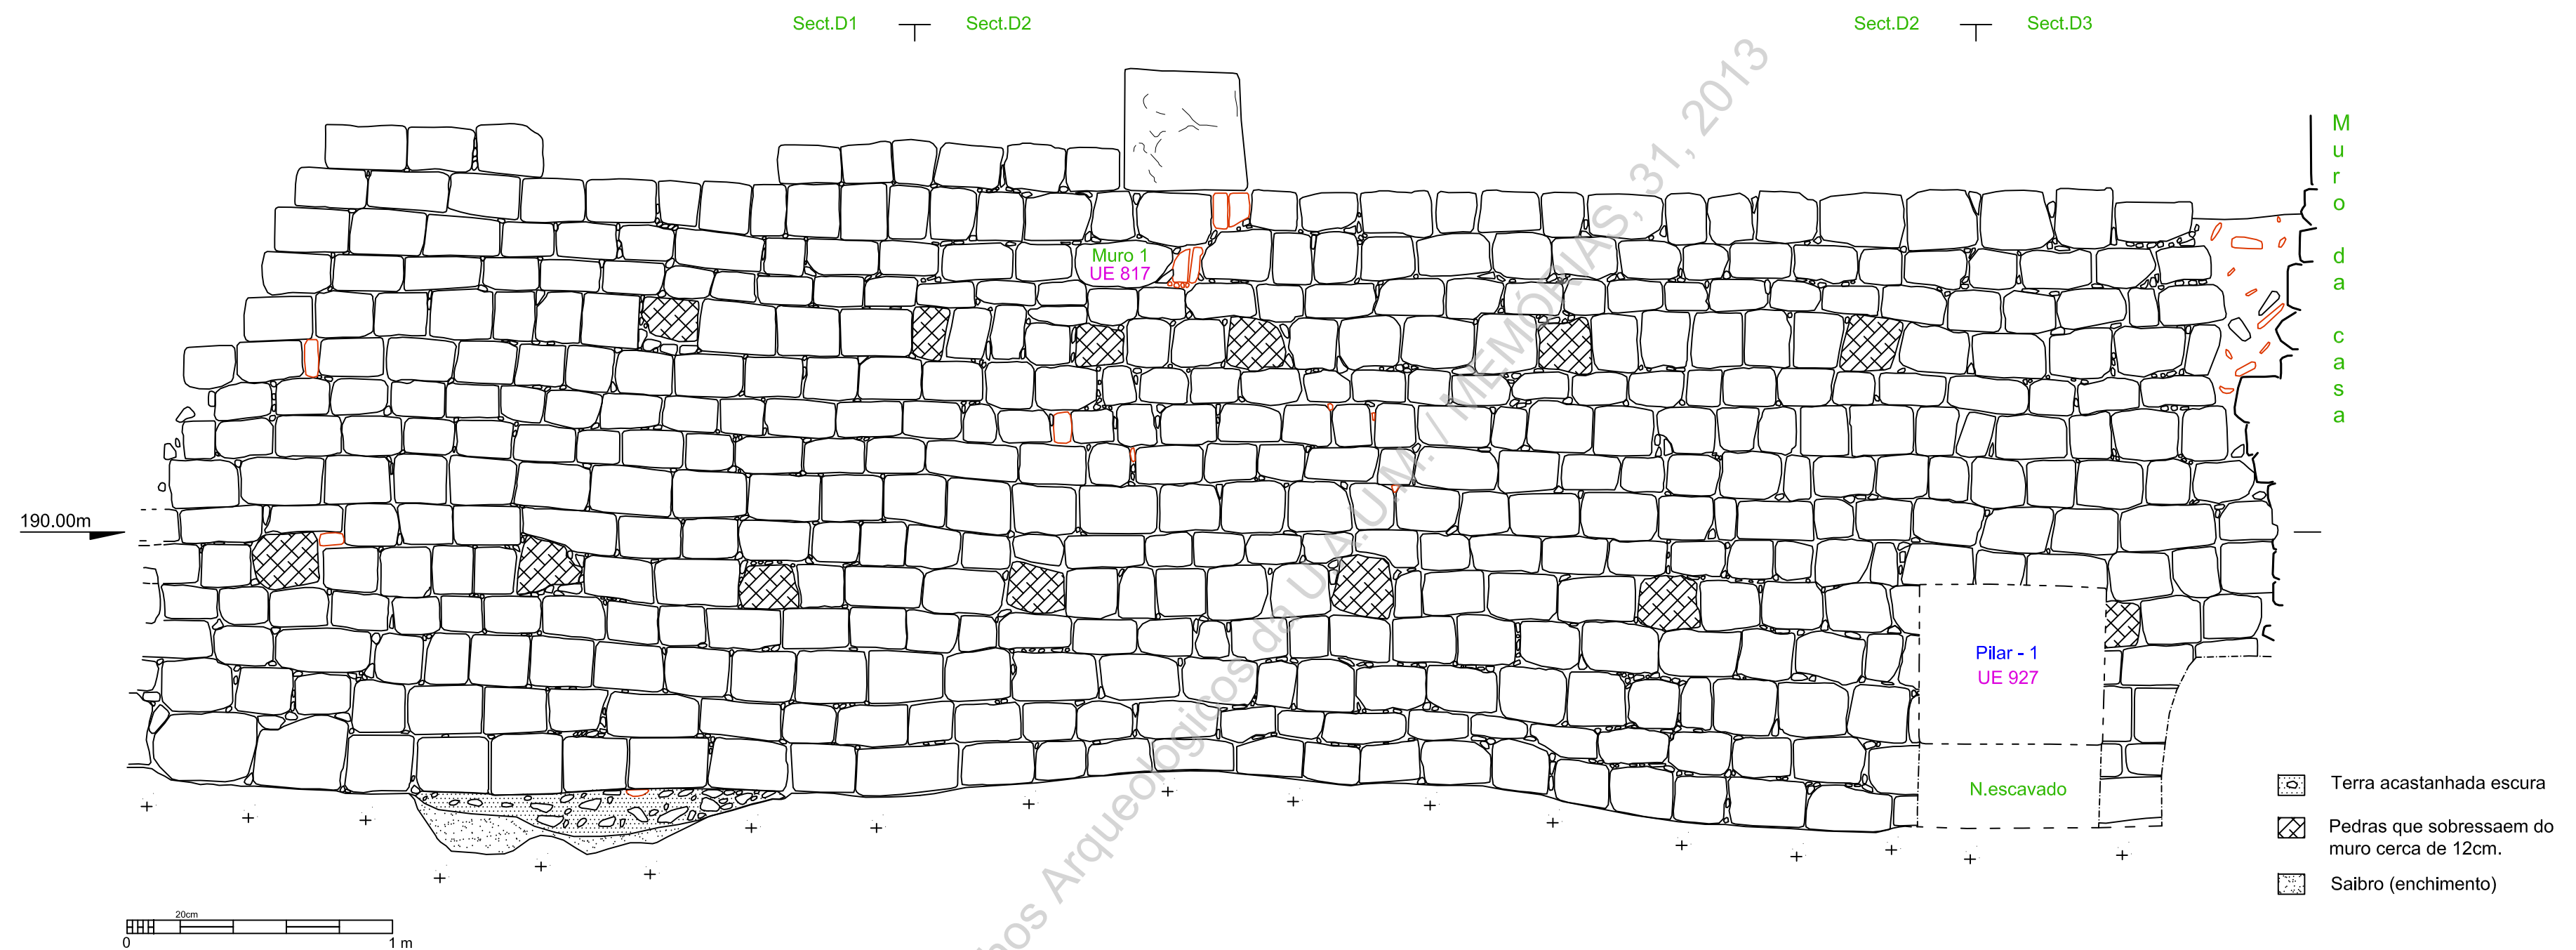
| Campo | 1998/2001 | Muro 1 - Alçado Este | BRA1998/2001-FCB |

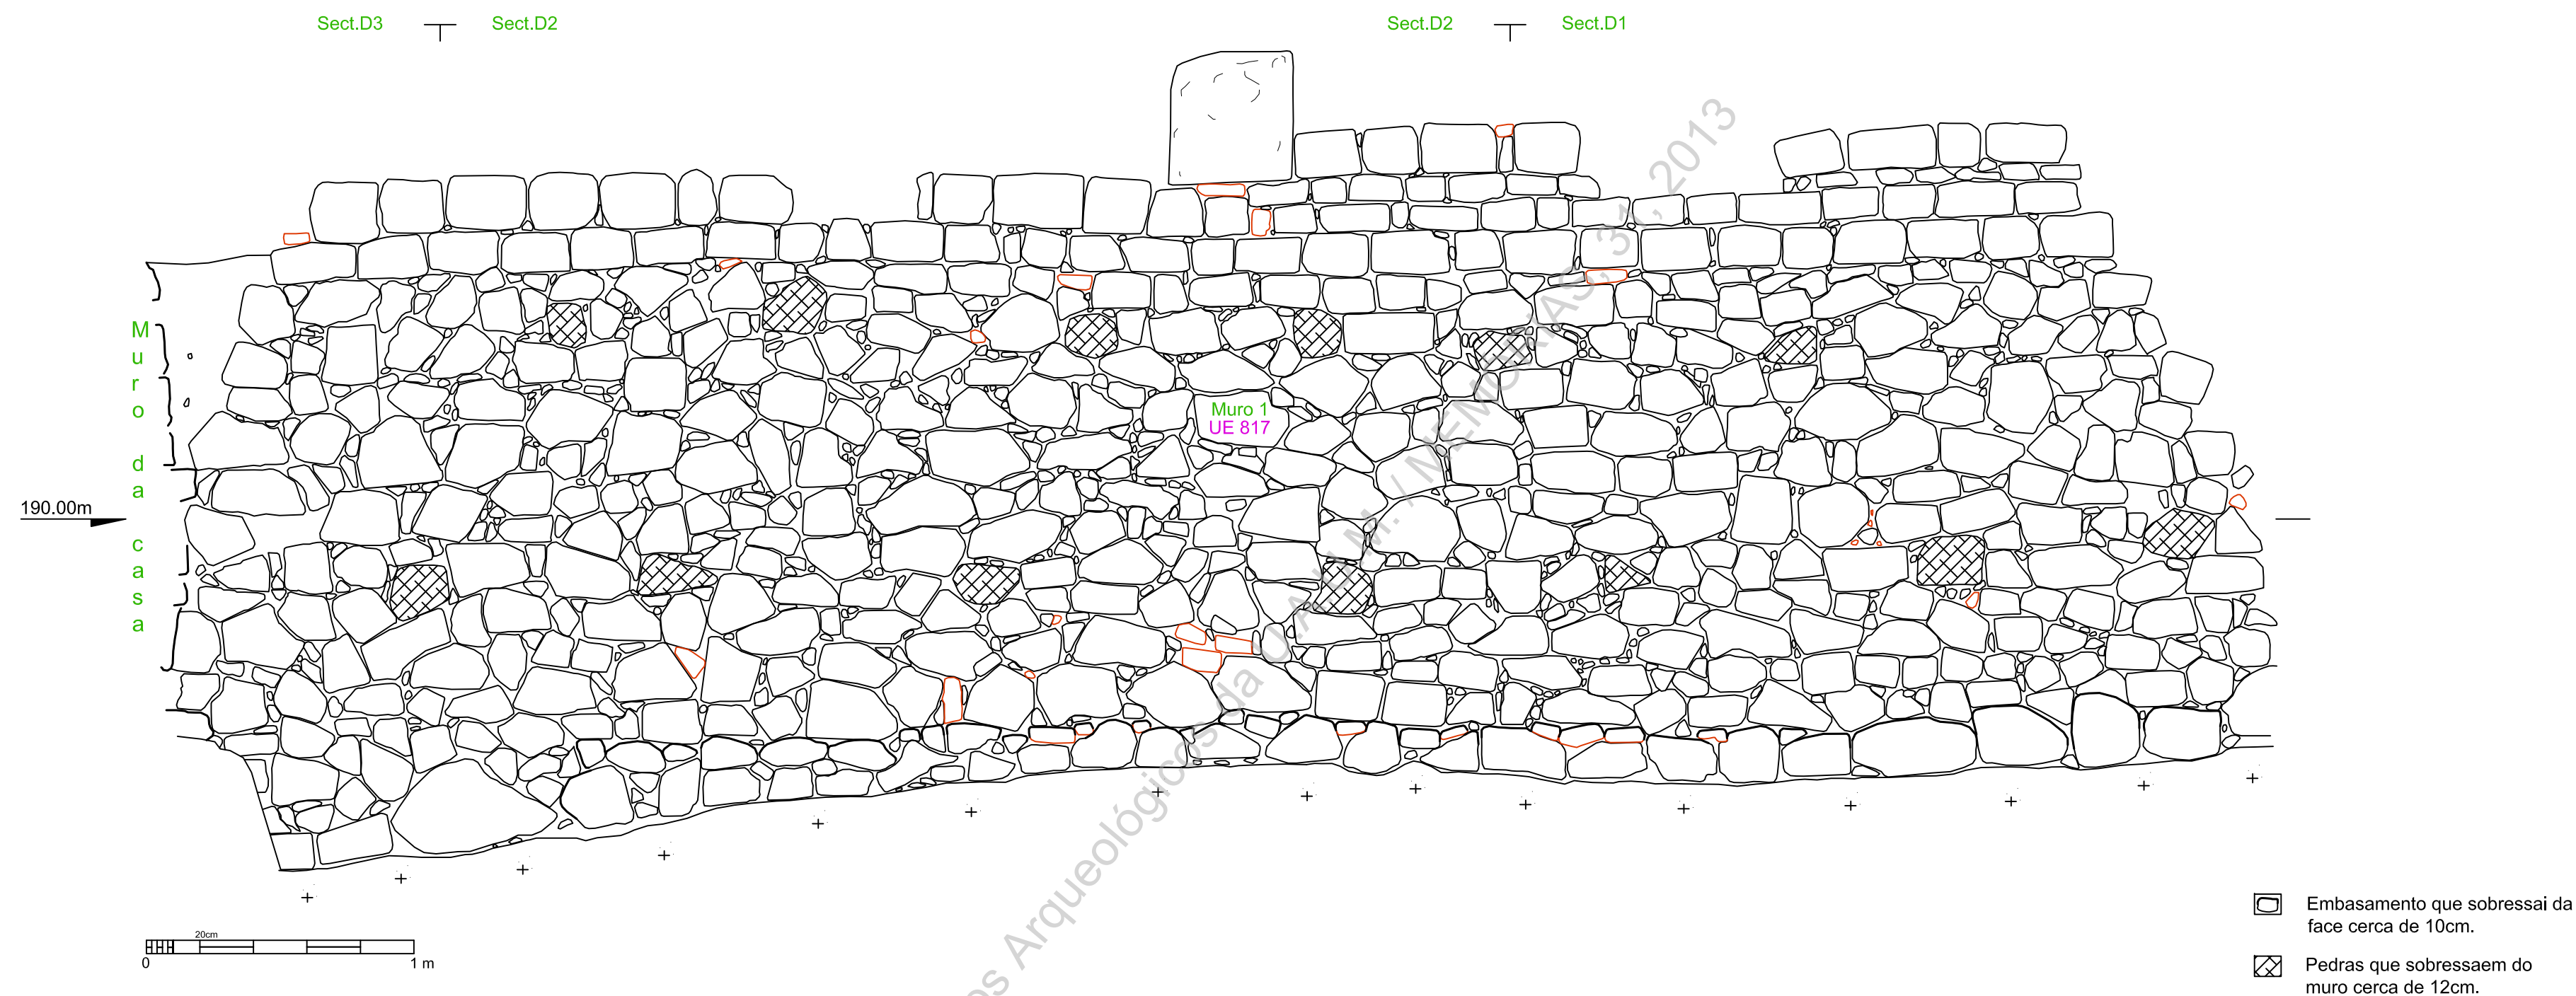
| Campo | 1998/2001 | Felmina | Muro 1 - Alçado Oeste | BRA1998/2001-FCB |

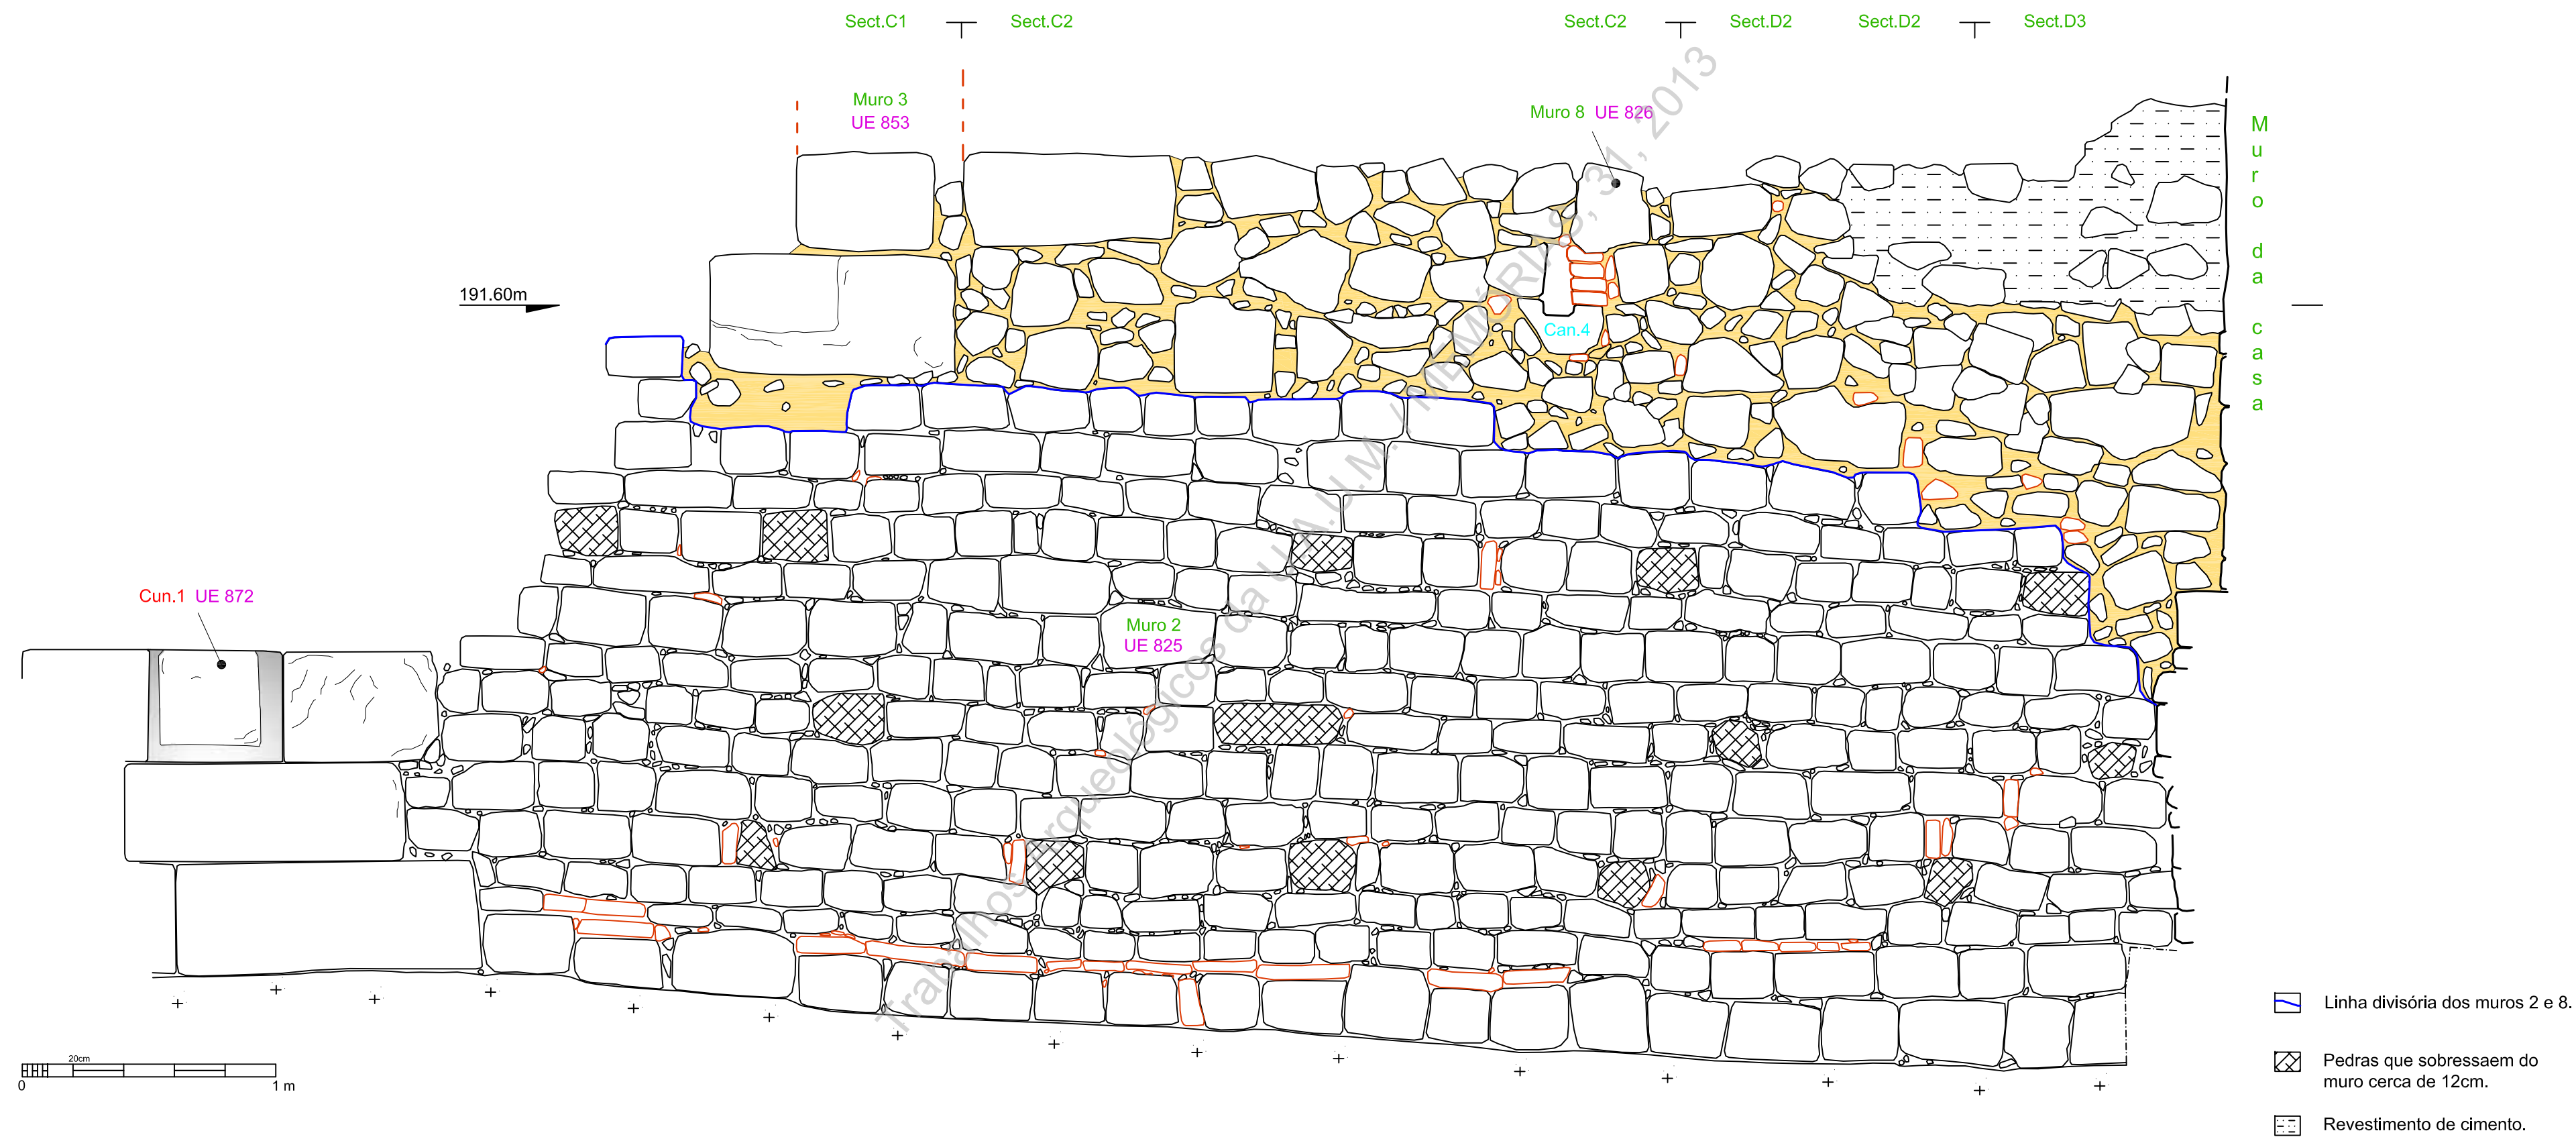
| Campo | 29-03-2001 | Felismina | Muros 2 e 8 - Alçado Este | BRA1998/2001-FCB |

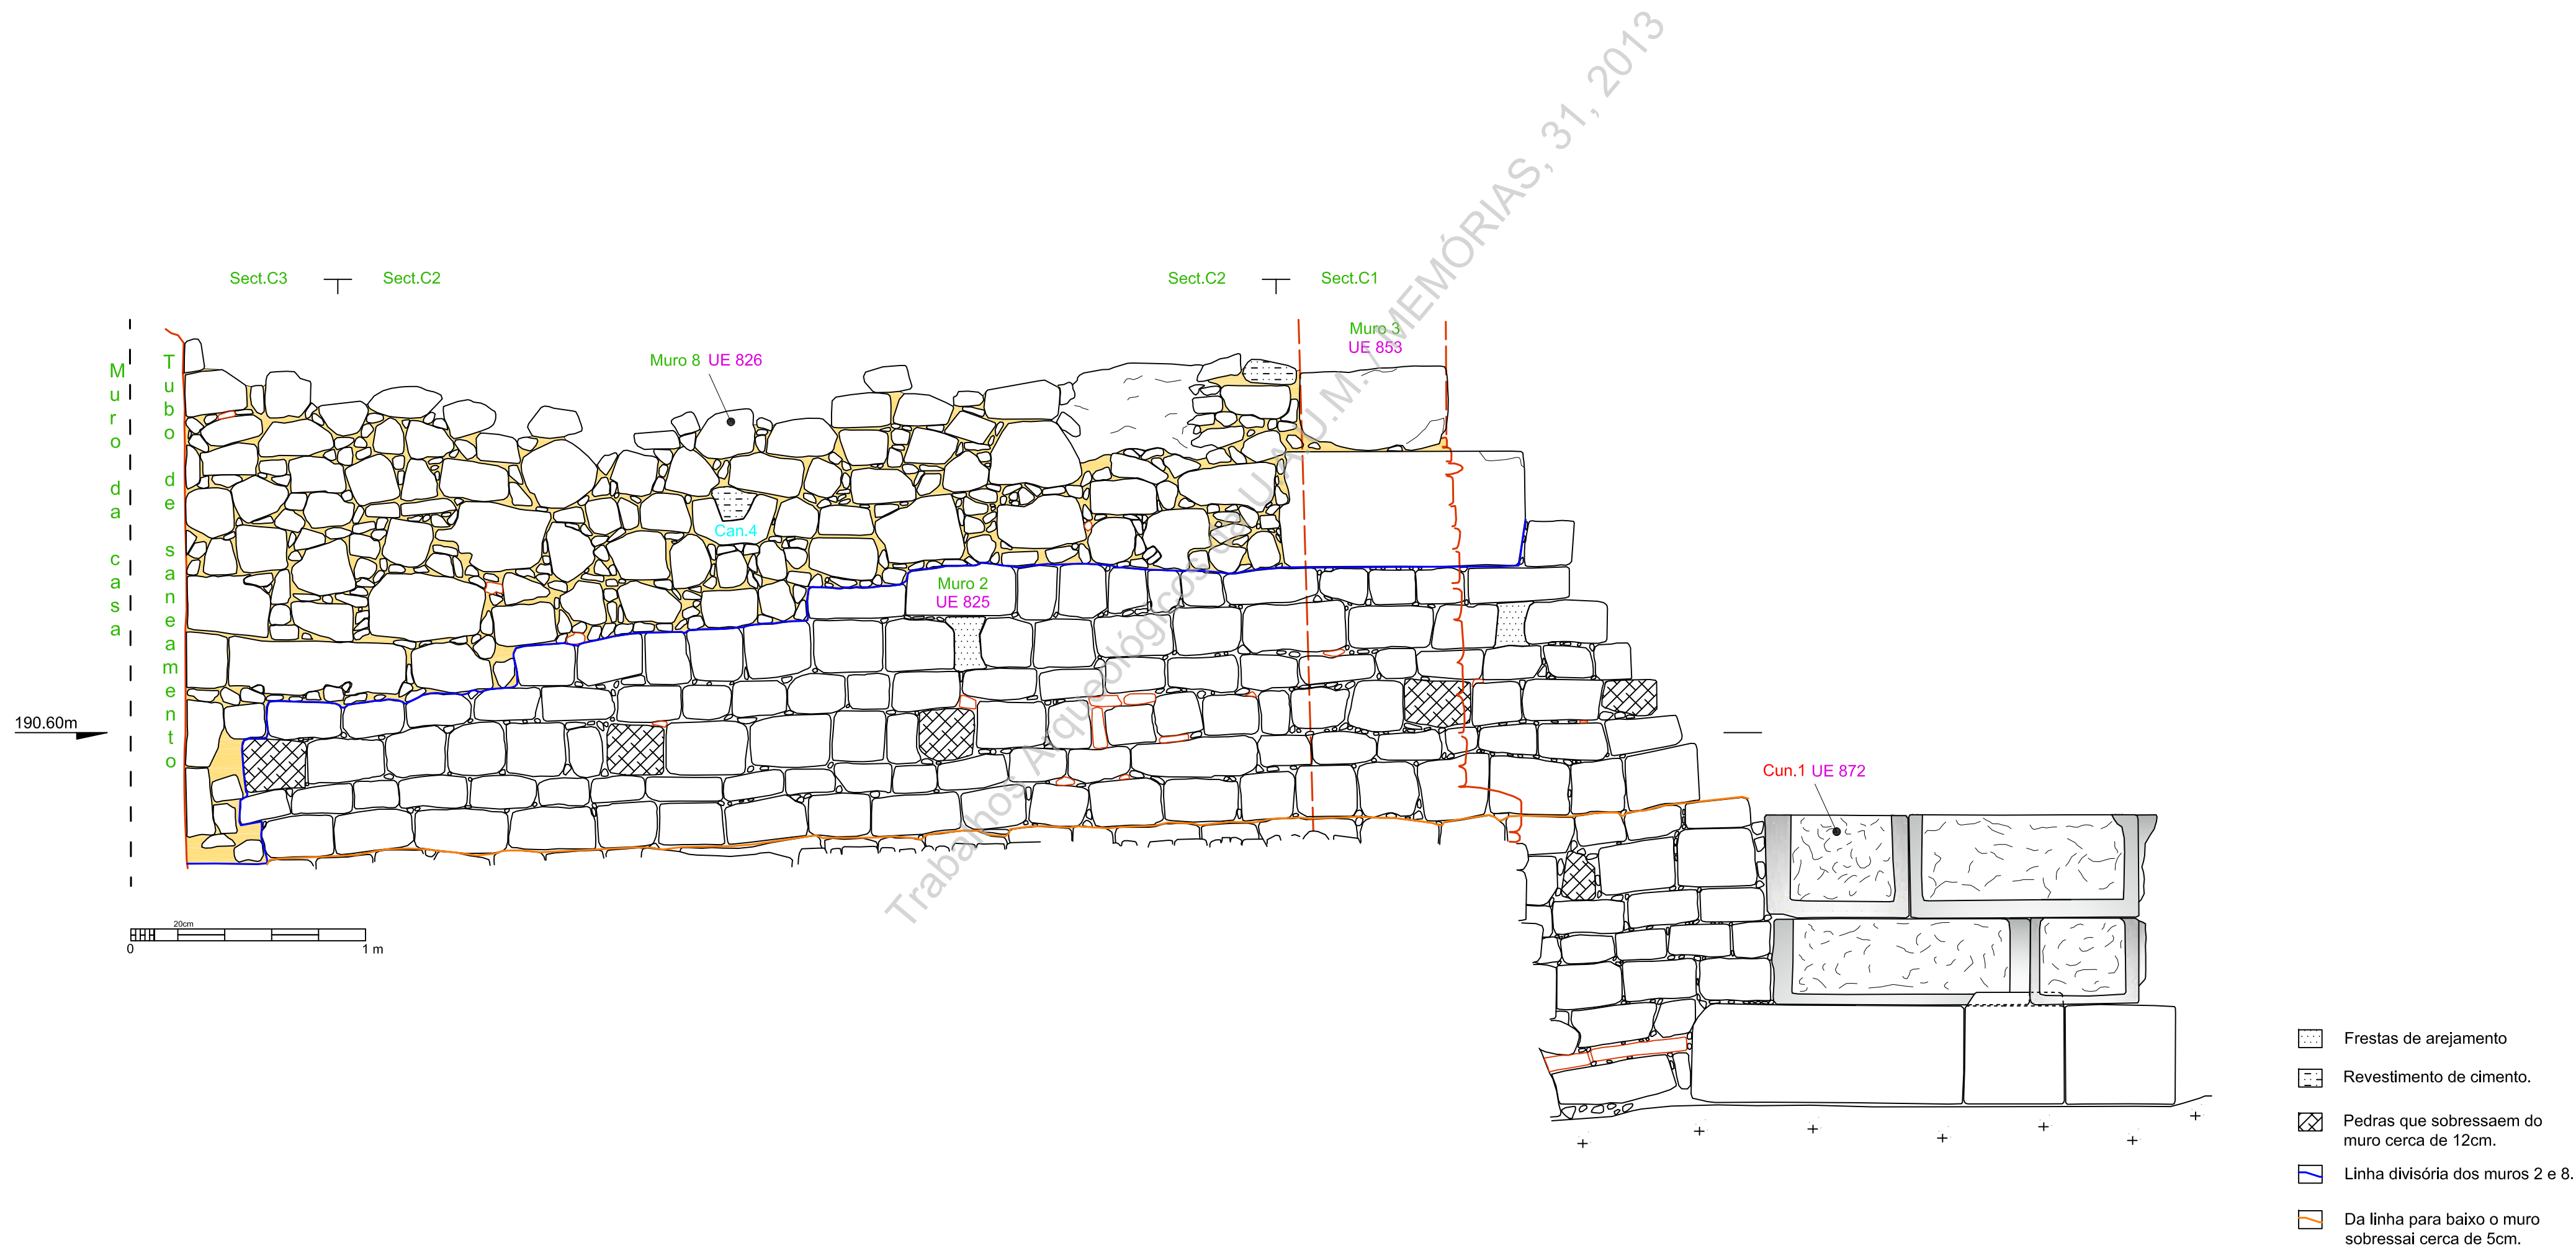
| Campo | 1998/2001 | Felismina | Muros 2 e 8 - Alçado Oeste | BRA1998/2001-FCB |
