**INTERVENÇÕES ARQUEOLÓGICAS REALIZADAS NOS EDIFÍCIOS  
Nº 183/185 DA RUA FREI CAETANO BRANDÃO EM 1998-01  
Nº 20/26 DA RUA SANTO ANTÓNIO DAS TRAVESSAS EM 2001-02**

**RELATÓRIO**

**José Manuel Freitas Leite, Francisco Sande Lemos e  
Armandino Cunha**

## **TRABALHOS ARQUEOLÓGICOS DA U.A.U.M. / MEMÓRIAS, N.º 31, 2013**

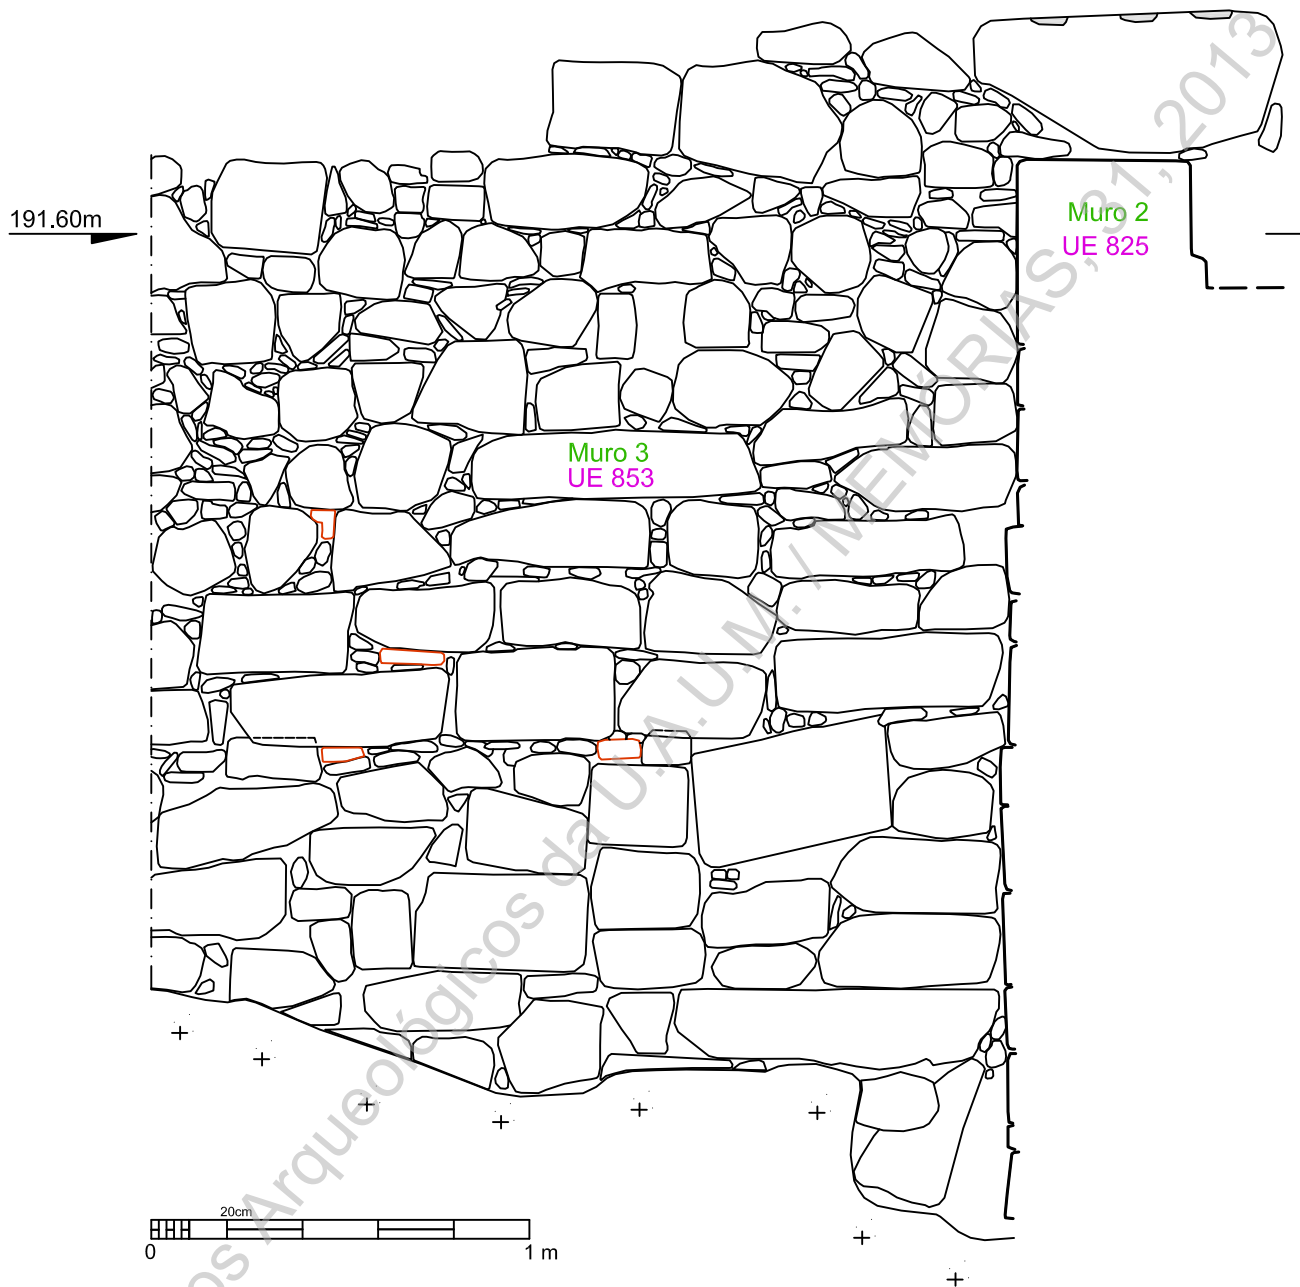
| Campo | 1998/2001 | Pedro | Muro 3 - Alçado Sul | BRA1998/2001-FCB |

- **Muro 3** (UE 853) do séc. XVIII/XIX, correspondente à parede exterior sul do edifício ora demolido;

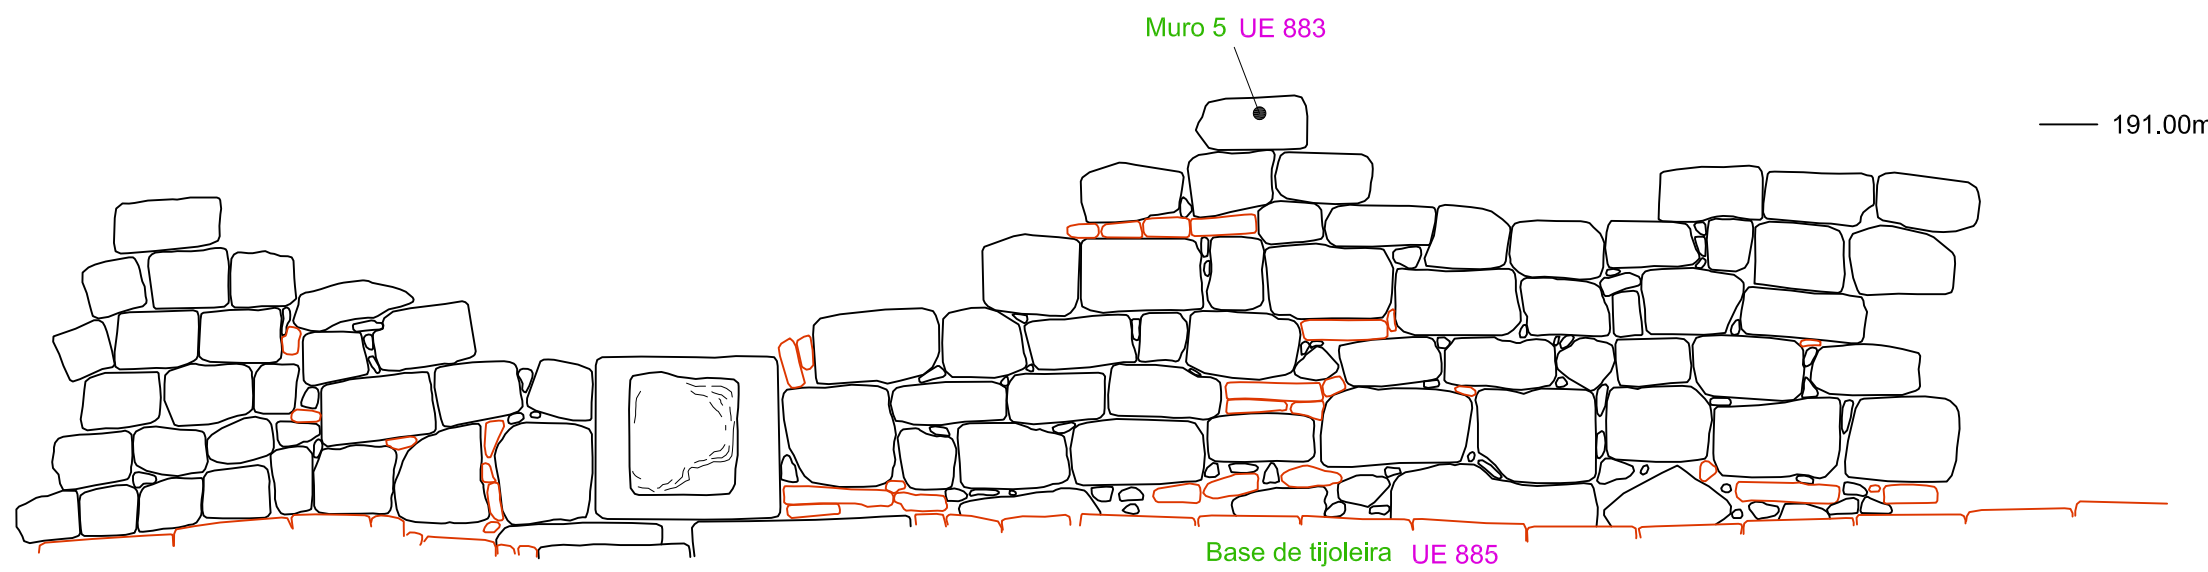
| Campo 22-02-2001 | Muros 5 e 6 - Alçado Norte | BRA1998/2001-FCB |

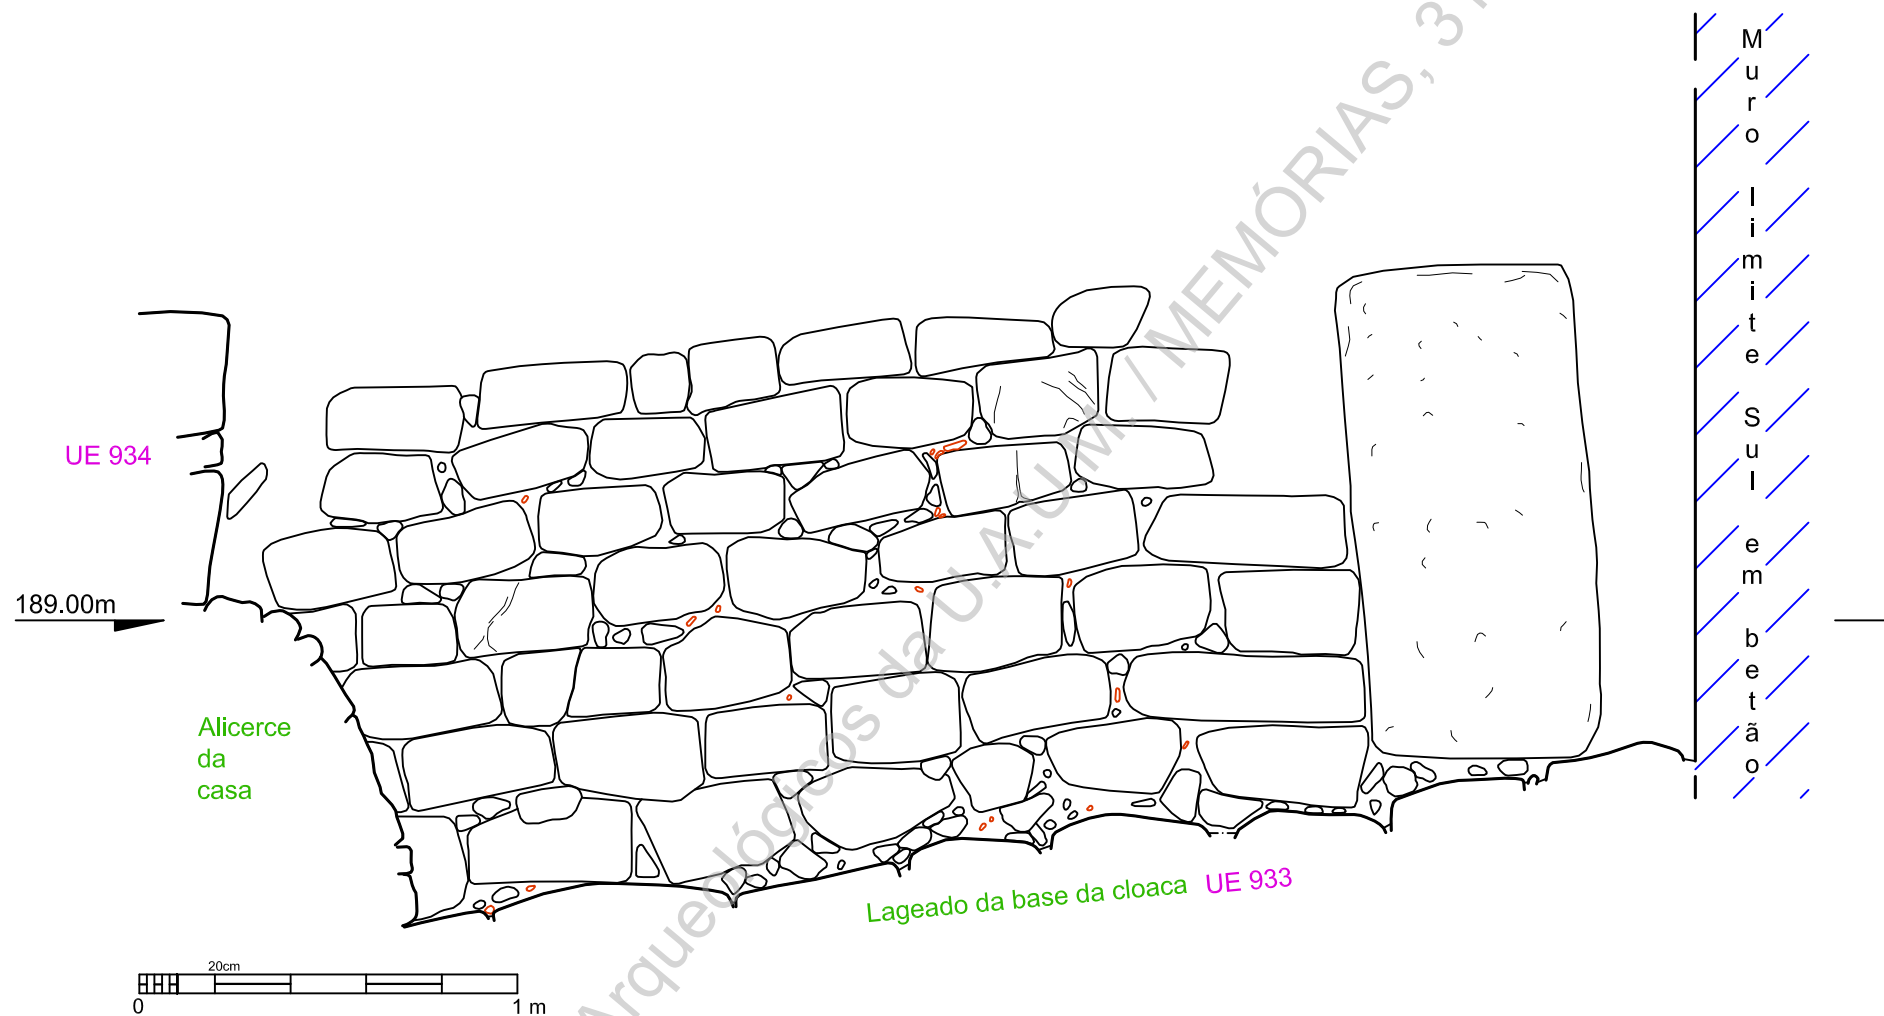
| Campo | 24-05-2001 | Dr. José Manuel | Alçado Este da Cloaca | BRA1998/2001-FCB |

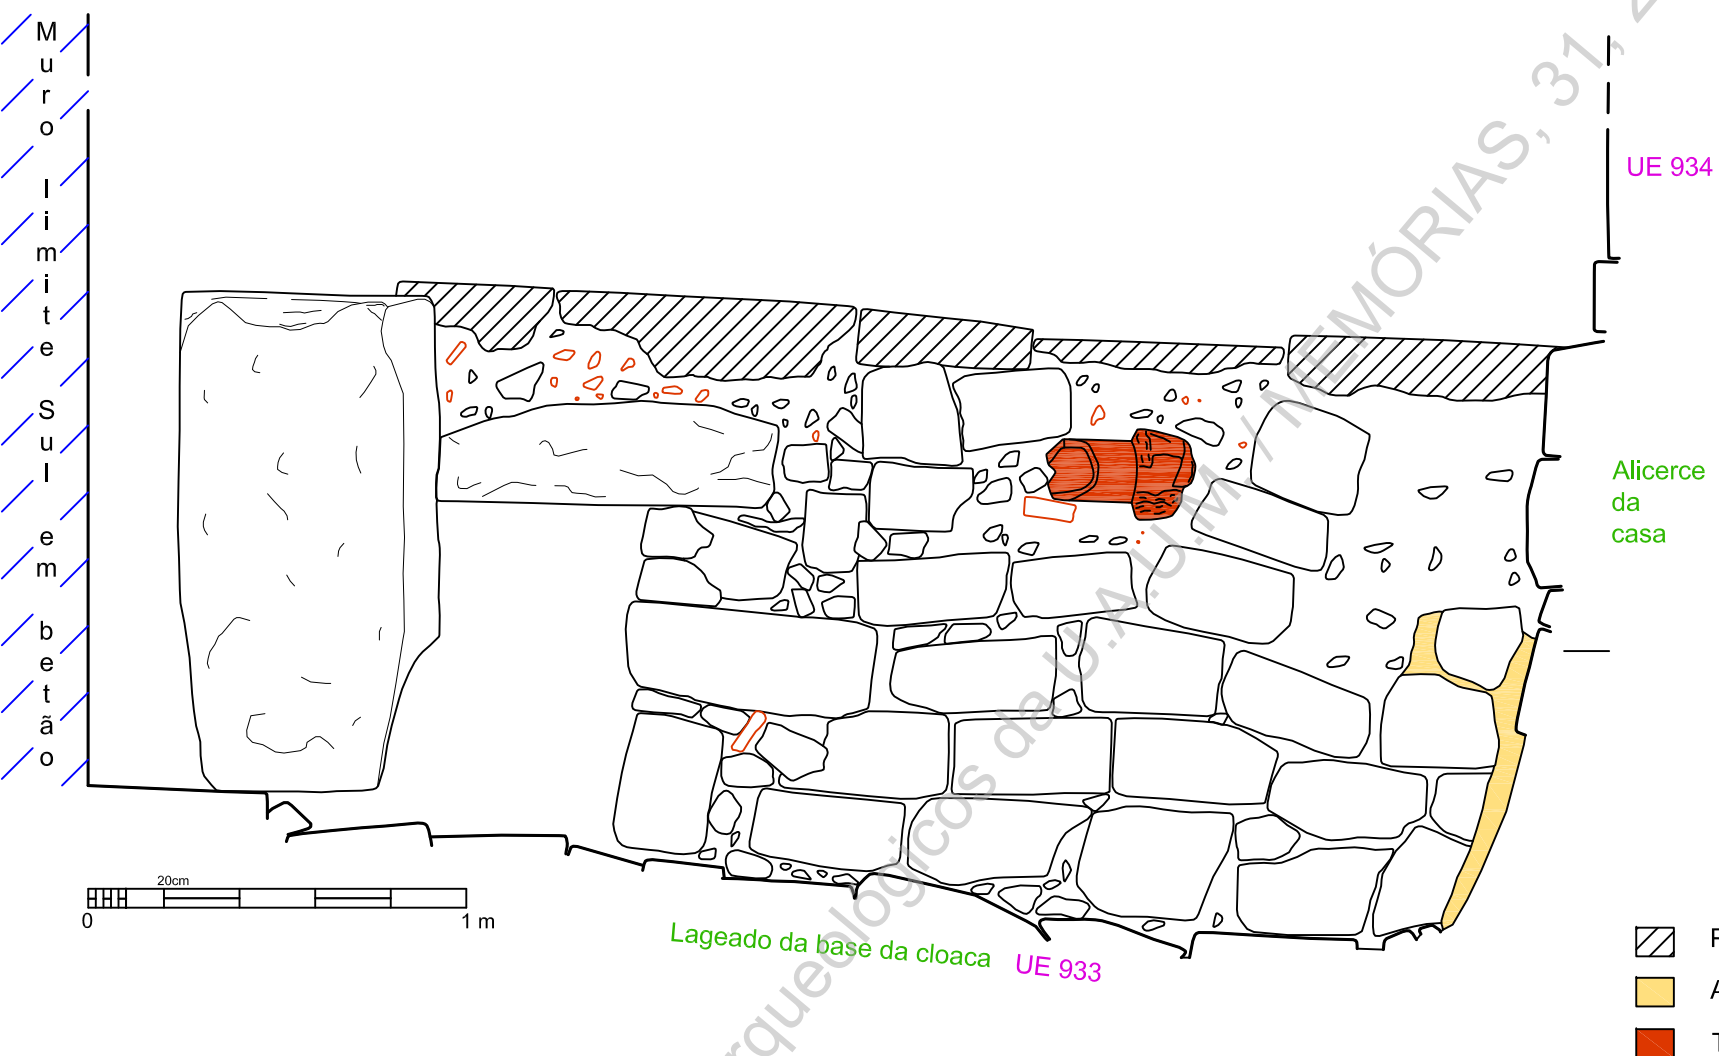
| Campo | 24-05-2001 | Dr. José Manuel | Alçado Oeste da Cloaca | BRA1998/2001-FCB |

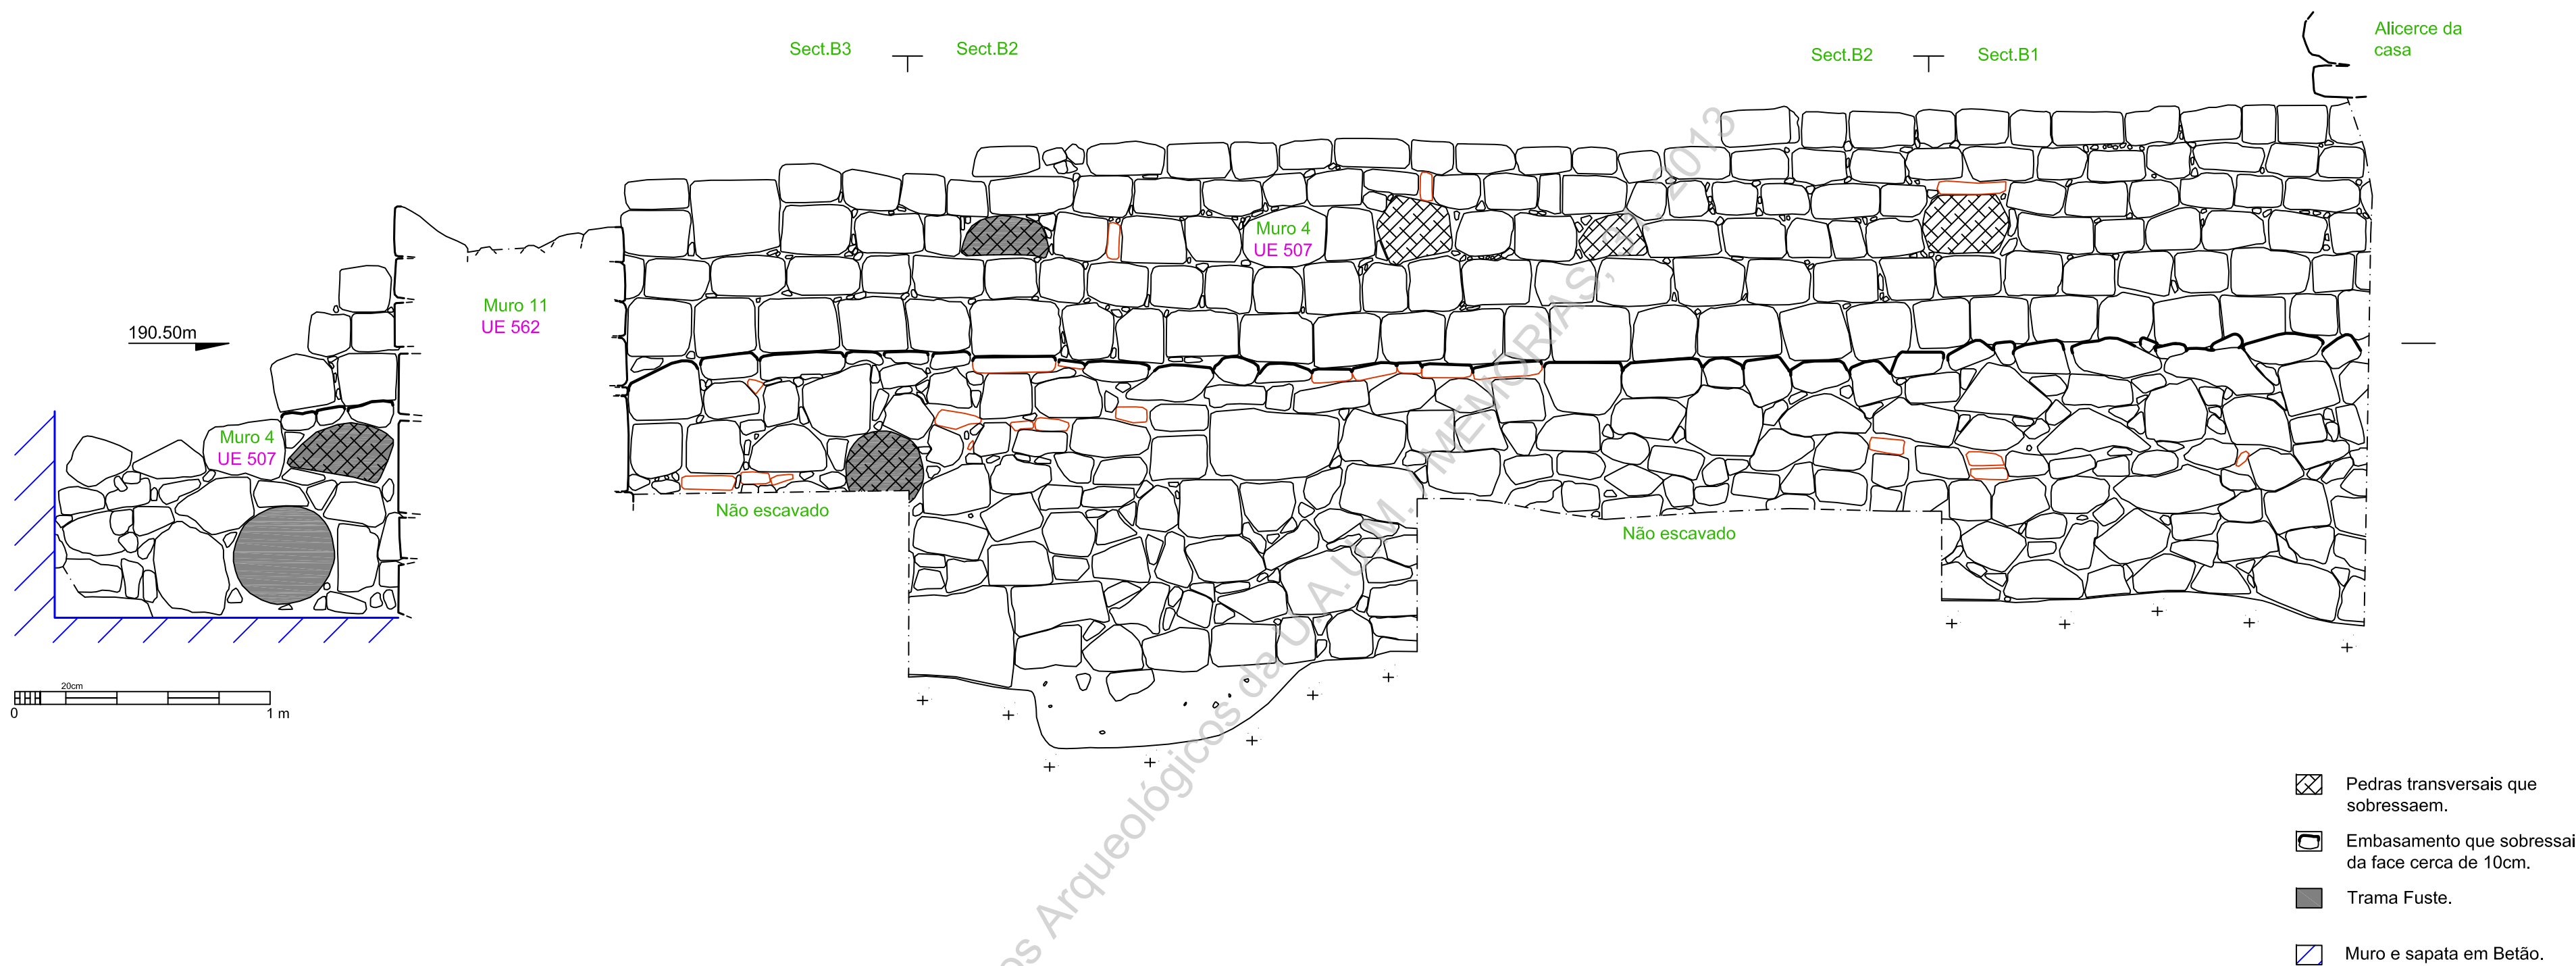
| Campo | 05-06-2001 | Felismina | Muro 4 - Alçado Oeste | BRA 2001/02-SAT |

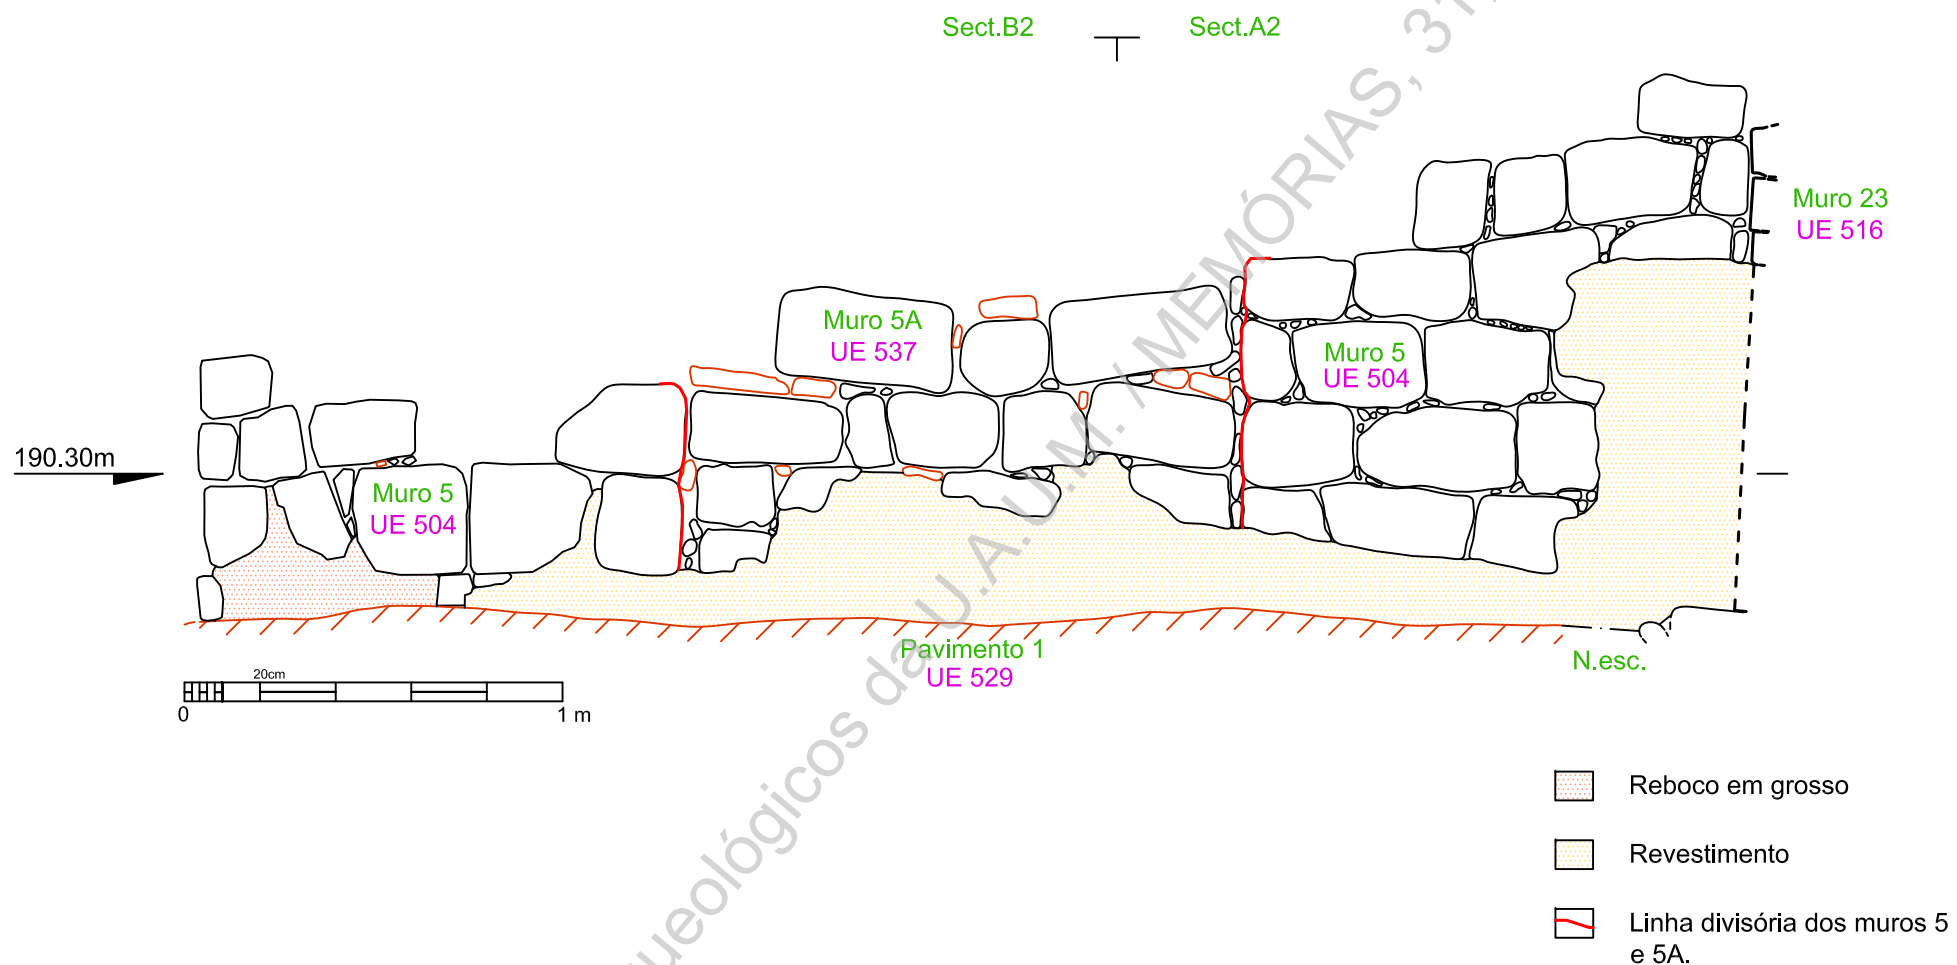
| Campo | 2001-2002 | Felismina | Muros 5 e 5A - Alçado Norte | BRA 2001/02-SAT |

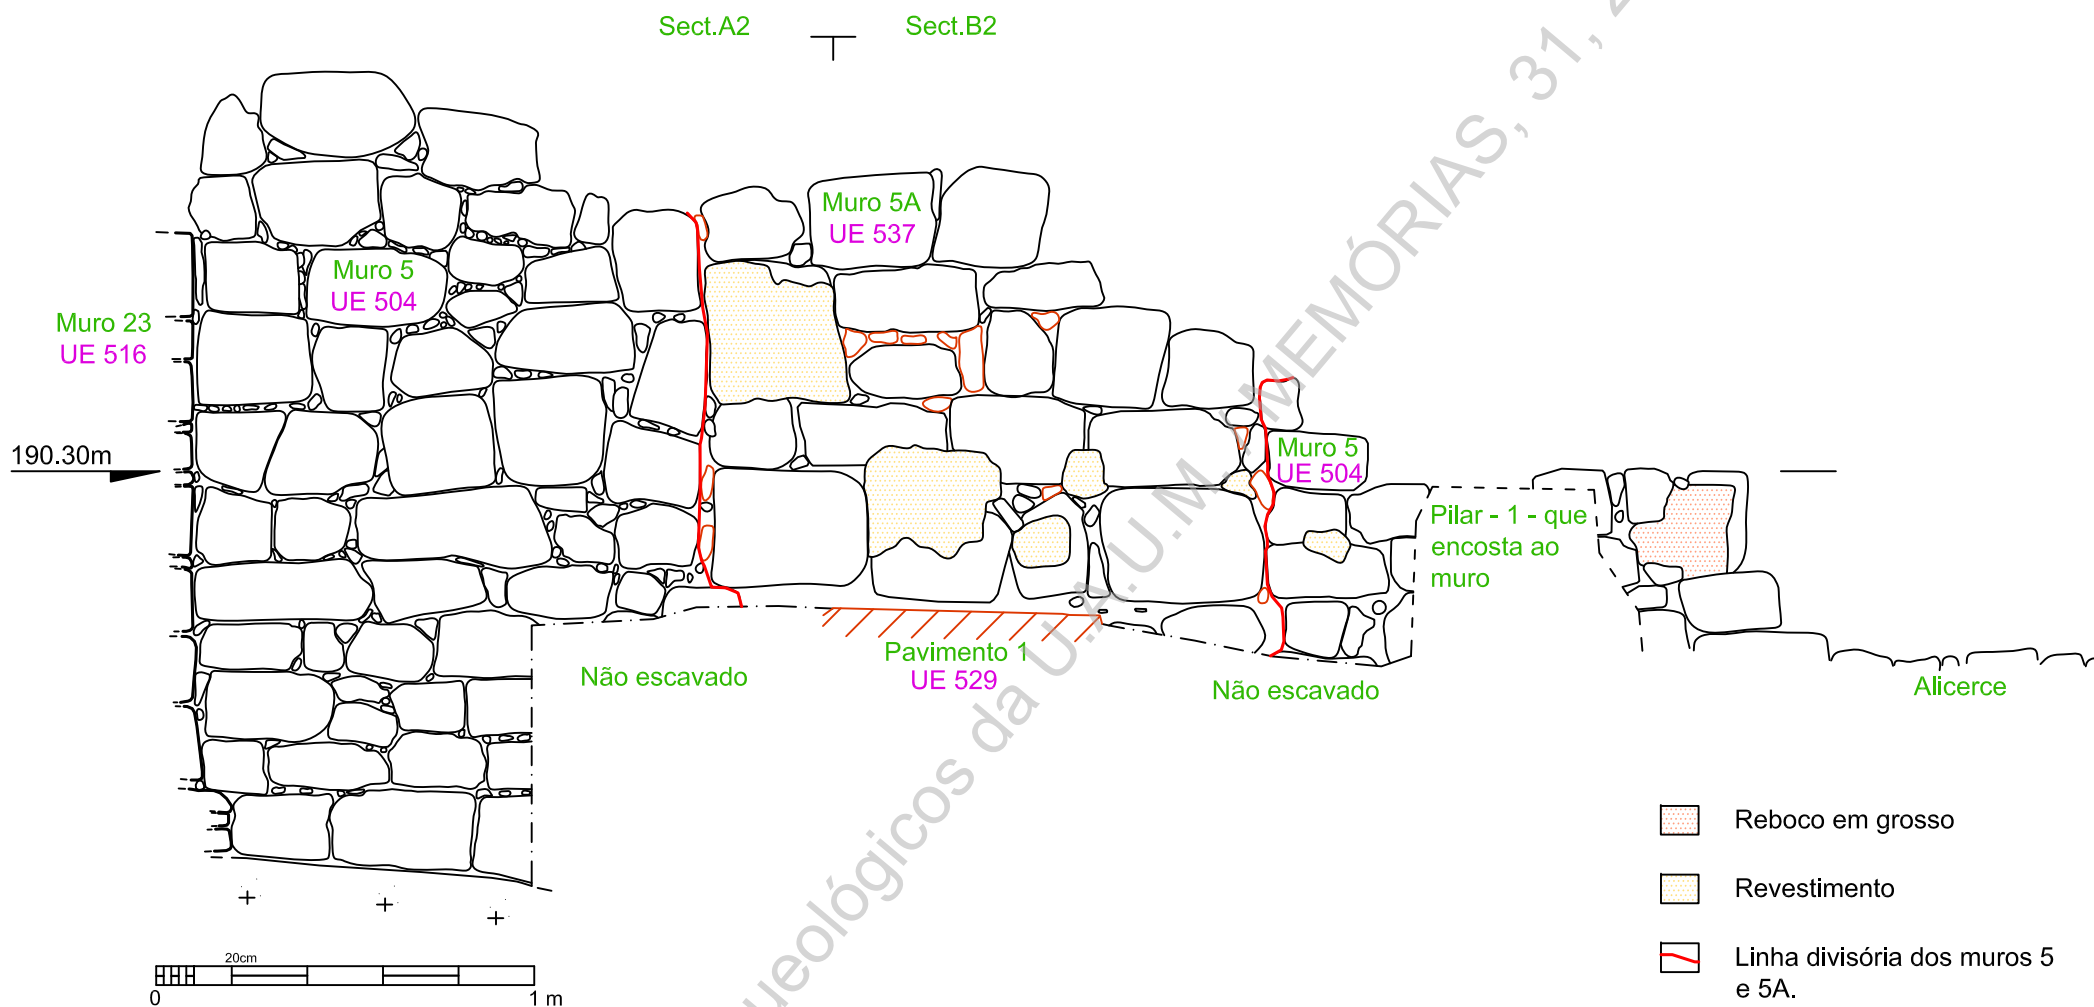
| Campo | 2001-2002 | Felismina | Muros 5 e 5A - Alçado Sul | BRA 2001/02-SAT |

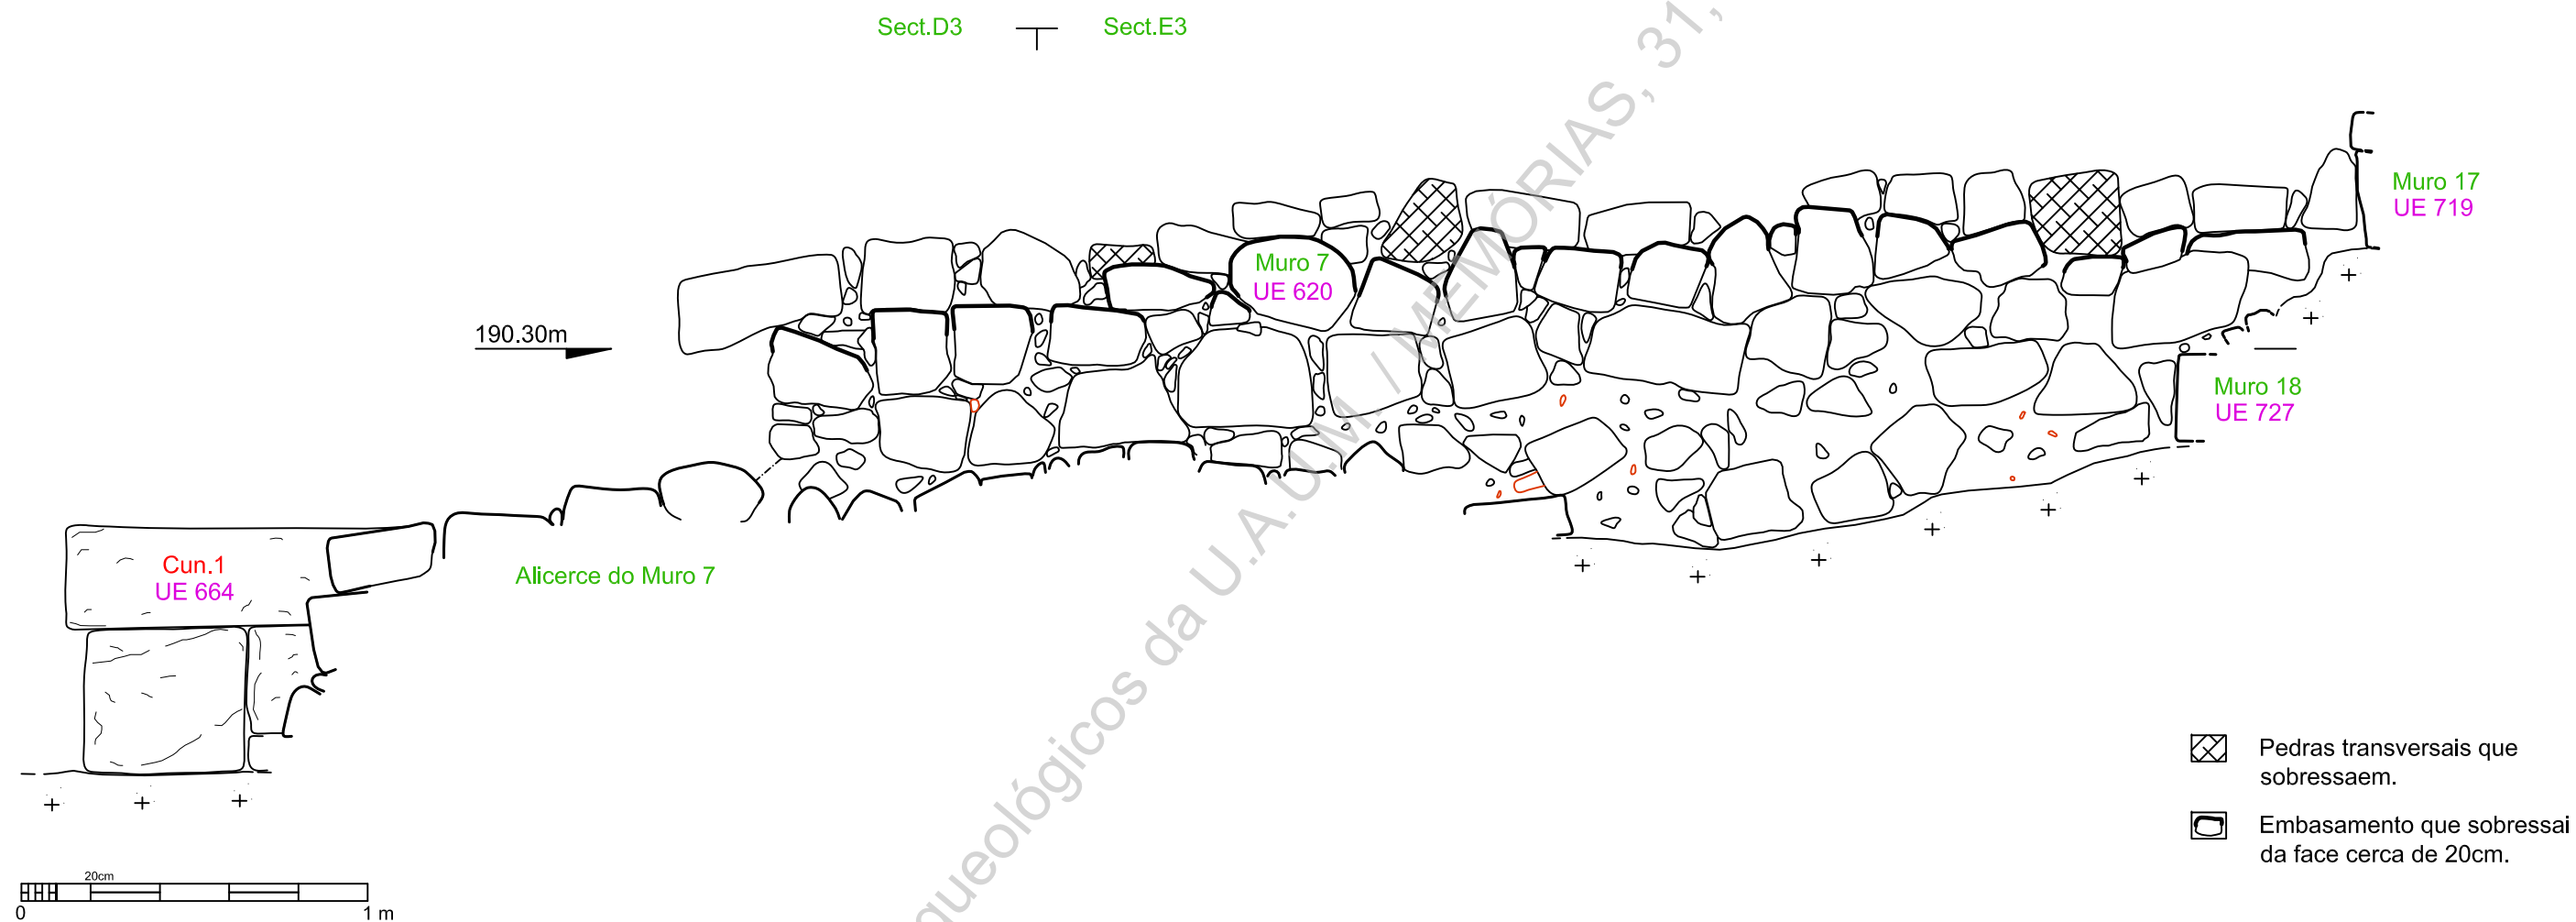
| Campo | 01-02-2002 | Felismina | Muro 7 - Alçado Sul | BRA 2001/02-SAT |

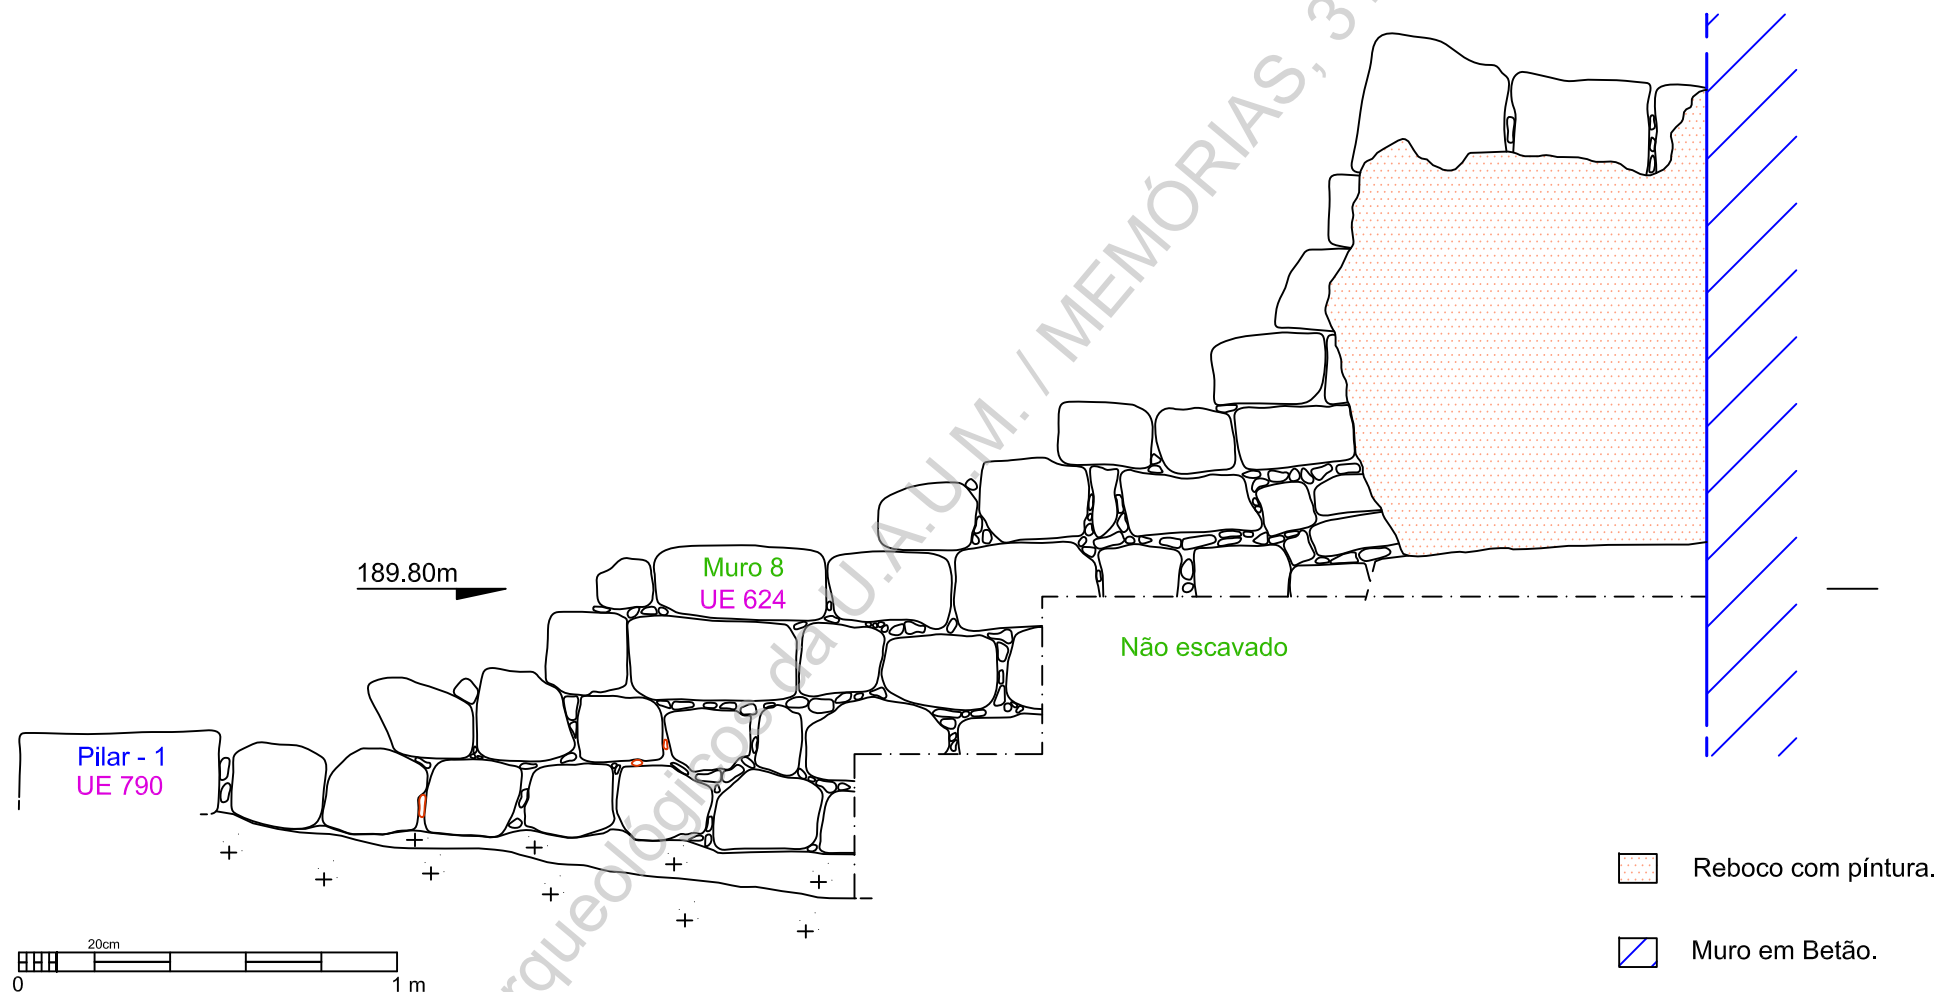
| Campo | 21-05-2002 | Felismina | Muro 8 - Alçado Este | BRA 2001/02-SAT |

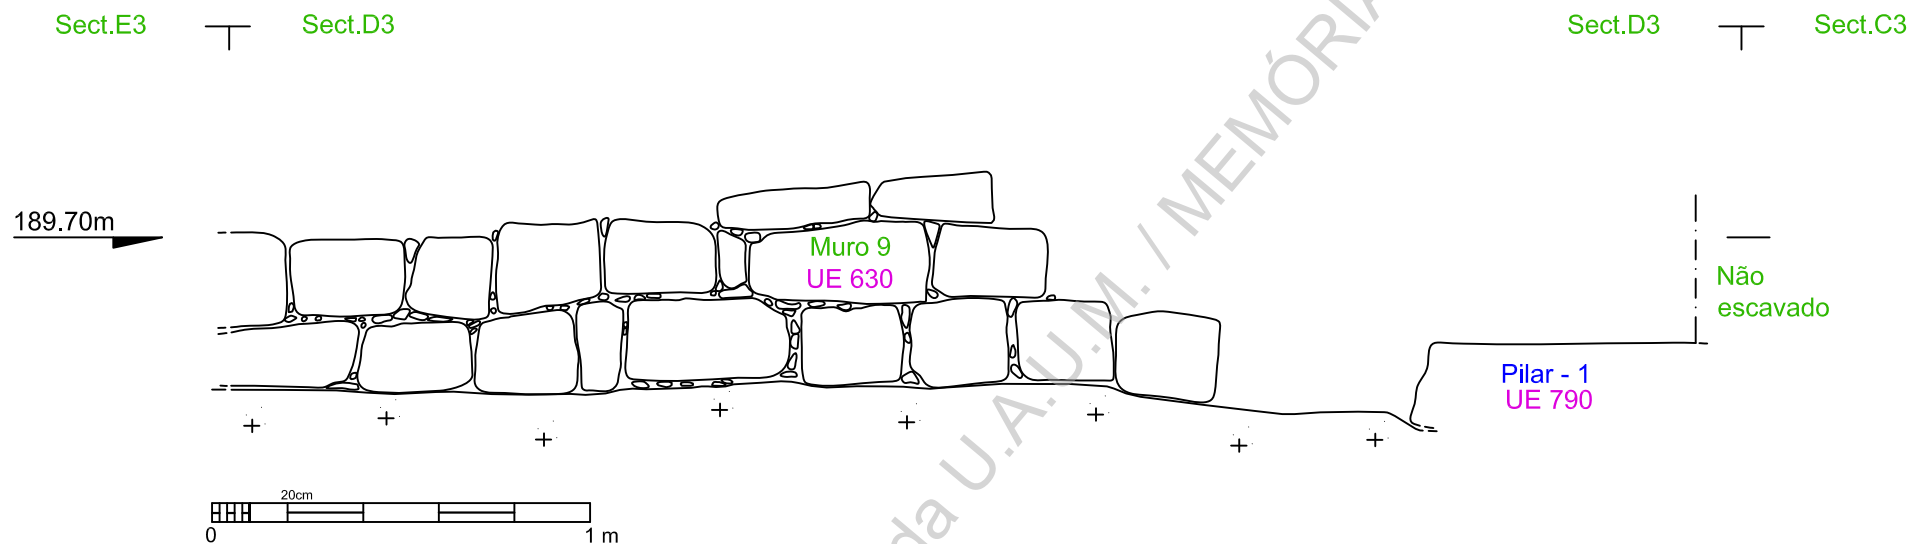
| Campo | 08-06-2001 | Felismina | Muro 9 - Alçado Norte | BRA 2001/02-SAT |

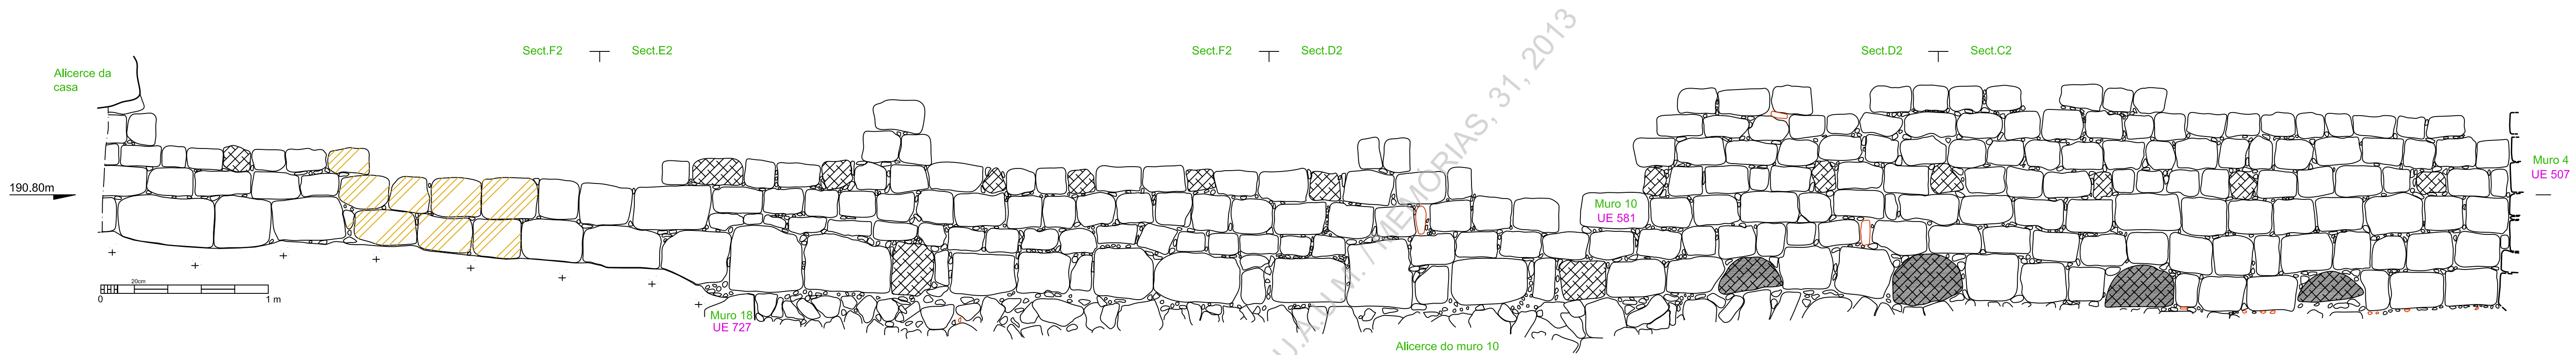
- Pedras transversais que sobressaem.
- Trama Fuste.
- Pedras retiradas para o assentamento da sapata.

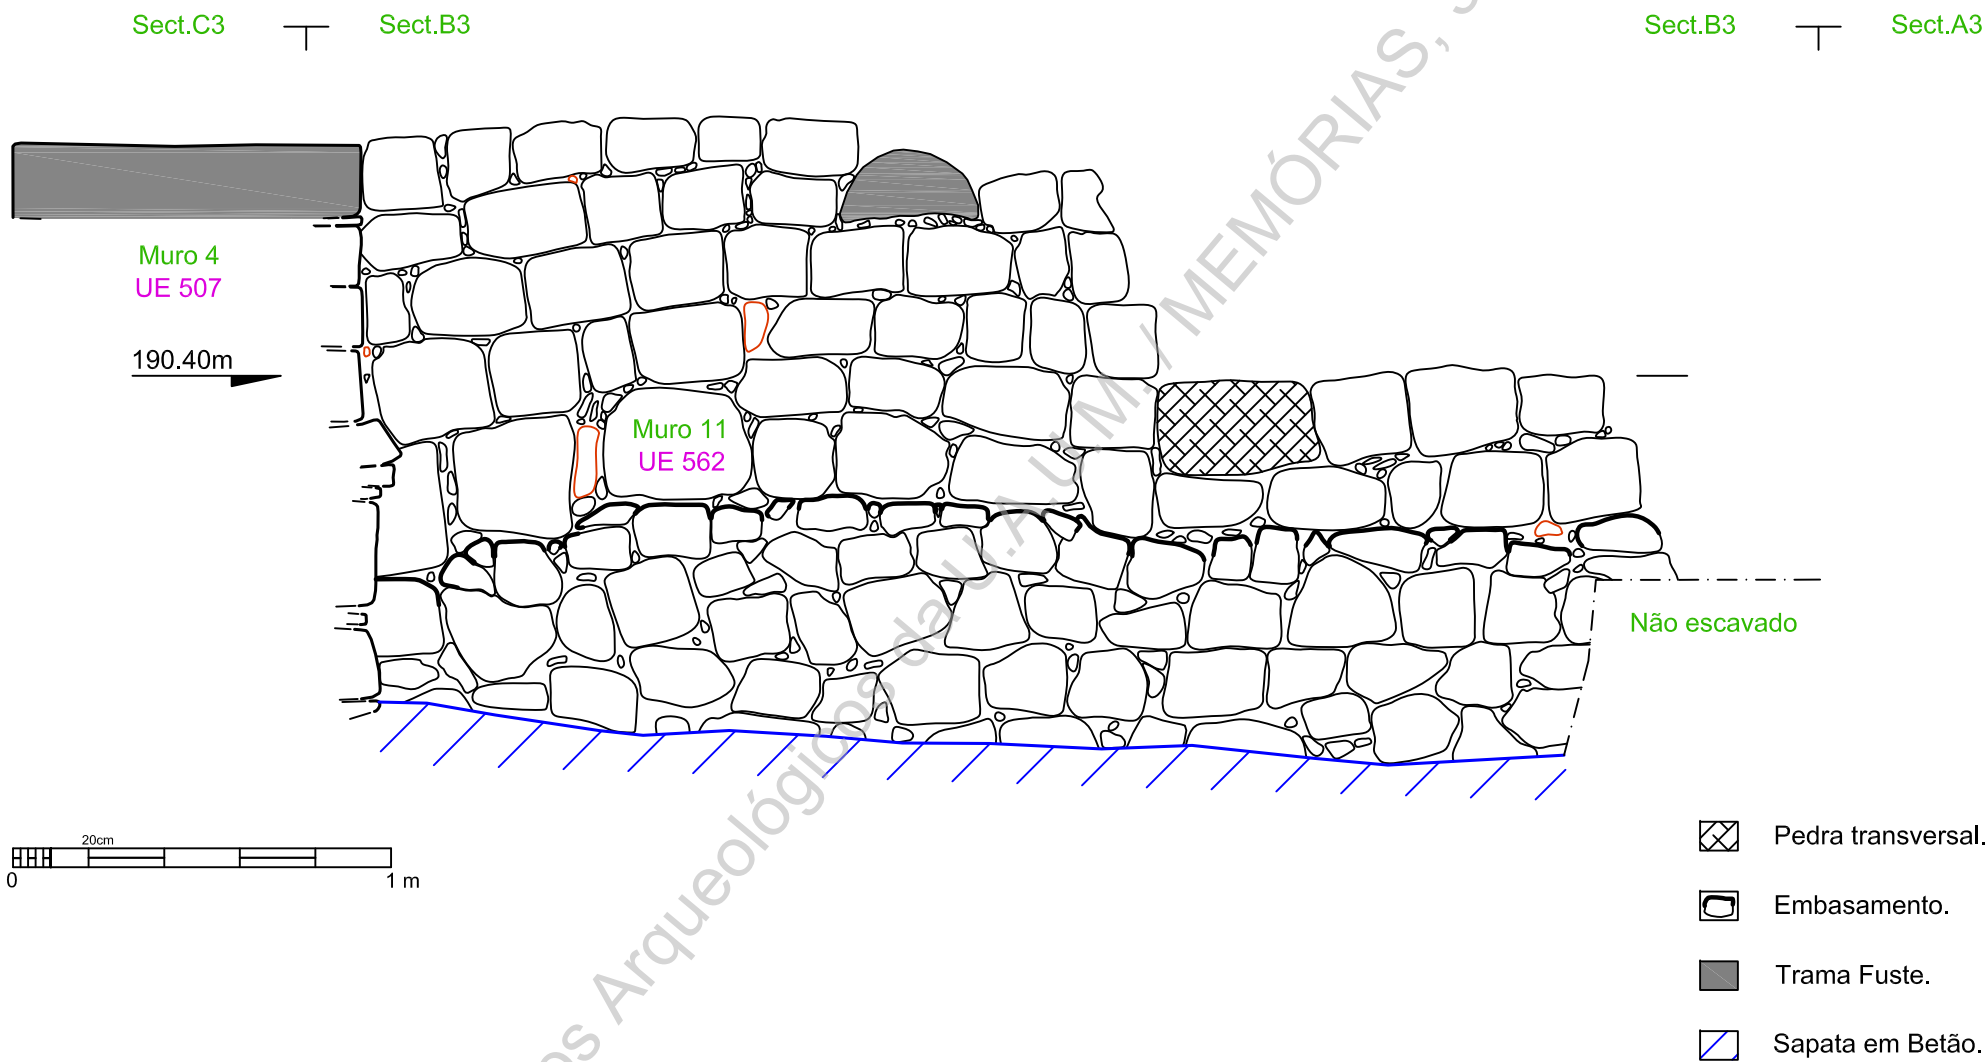
| Campo | 02-05-2002 | Felismina | Muro 11 - Alçado Norte | BRA 2001/02-SAT |

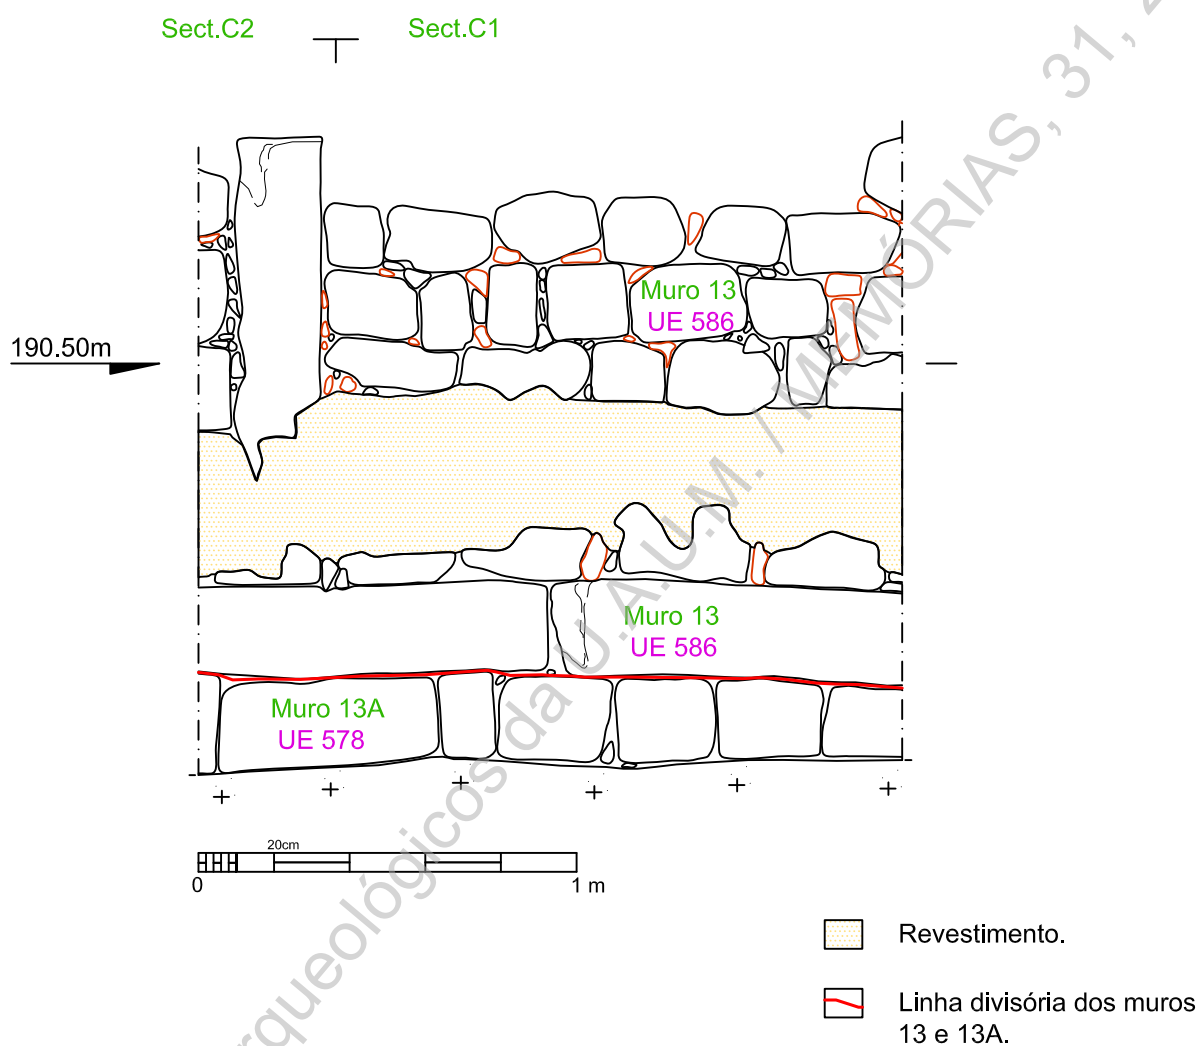
| Campo | 03-07-2001 | Felismina | Muros 13 e 13A - Alçado Oeste | BRA 2001/02-SAT |
