**INTERVENÇÕES ARQUEOLÓGICAS REALIZADAS NOS EDIFÍCIOS  
Nº 183/185 DA RUA FREI CAETANO BRANDÃO EM 1998-01  
Nº 20/26 DA RUA SANTO ANTÓNIO DAS TRAVESSAS EM 2001-02**

**RELATÓRIO**

**José Manuel Freitas Leite, Francisco Sande Lemos e  
Armandino Cunha**

## **TRABALHOS ARQUEOLÓGICOS DA U.A.U.M. / MEMÓRIAS, N.º 31, 2013**

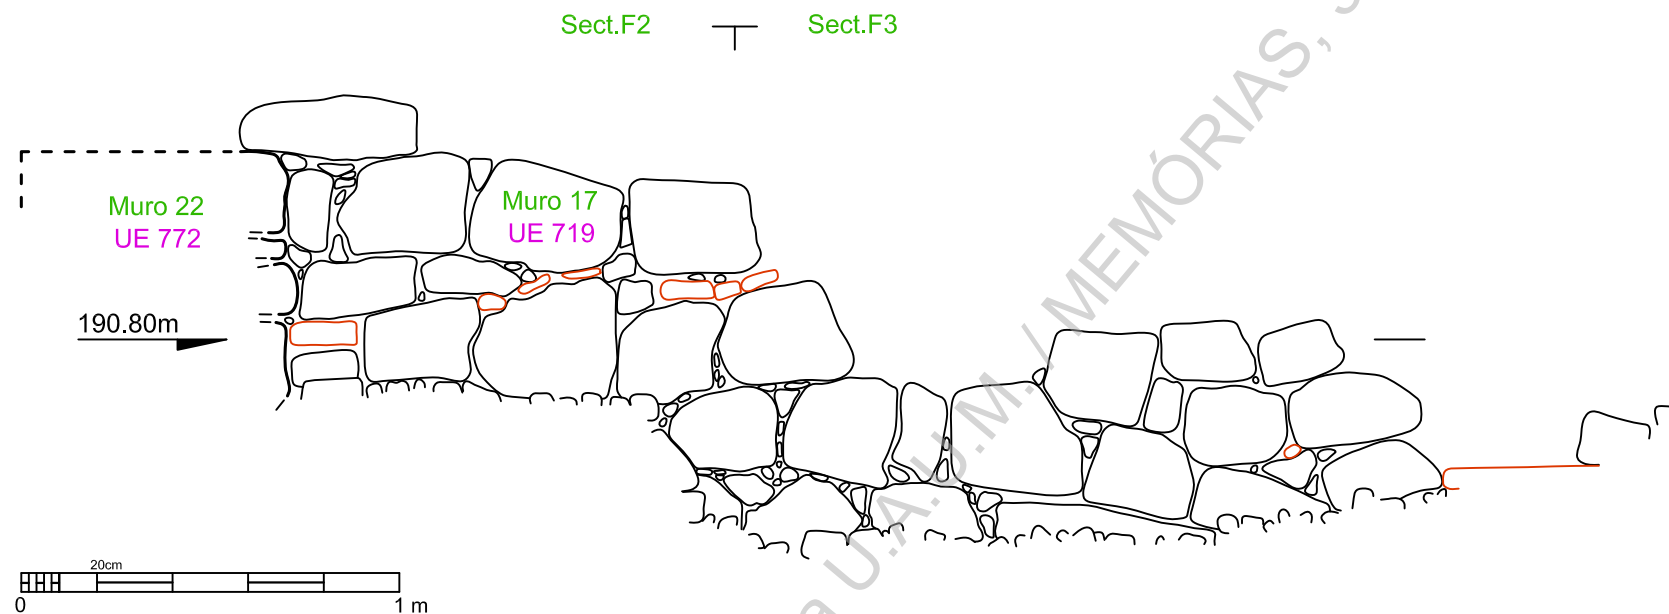
| Campo | 11-07-2001 | Felismina | Muro 17 - Alçado Este | BRA 2001/02-SAT |

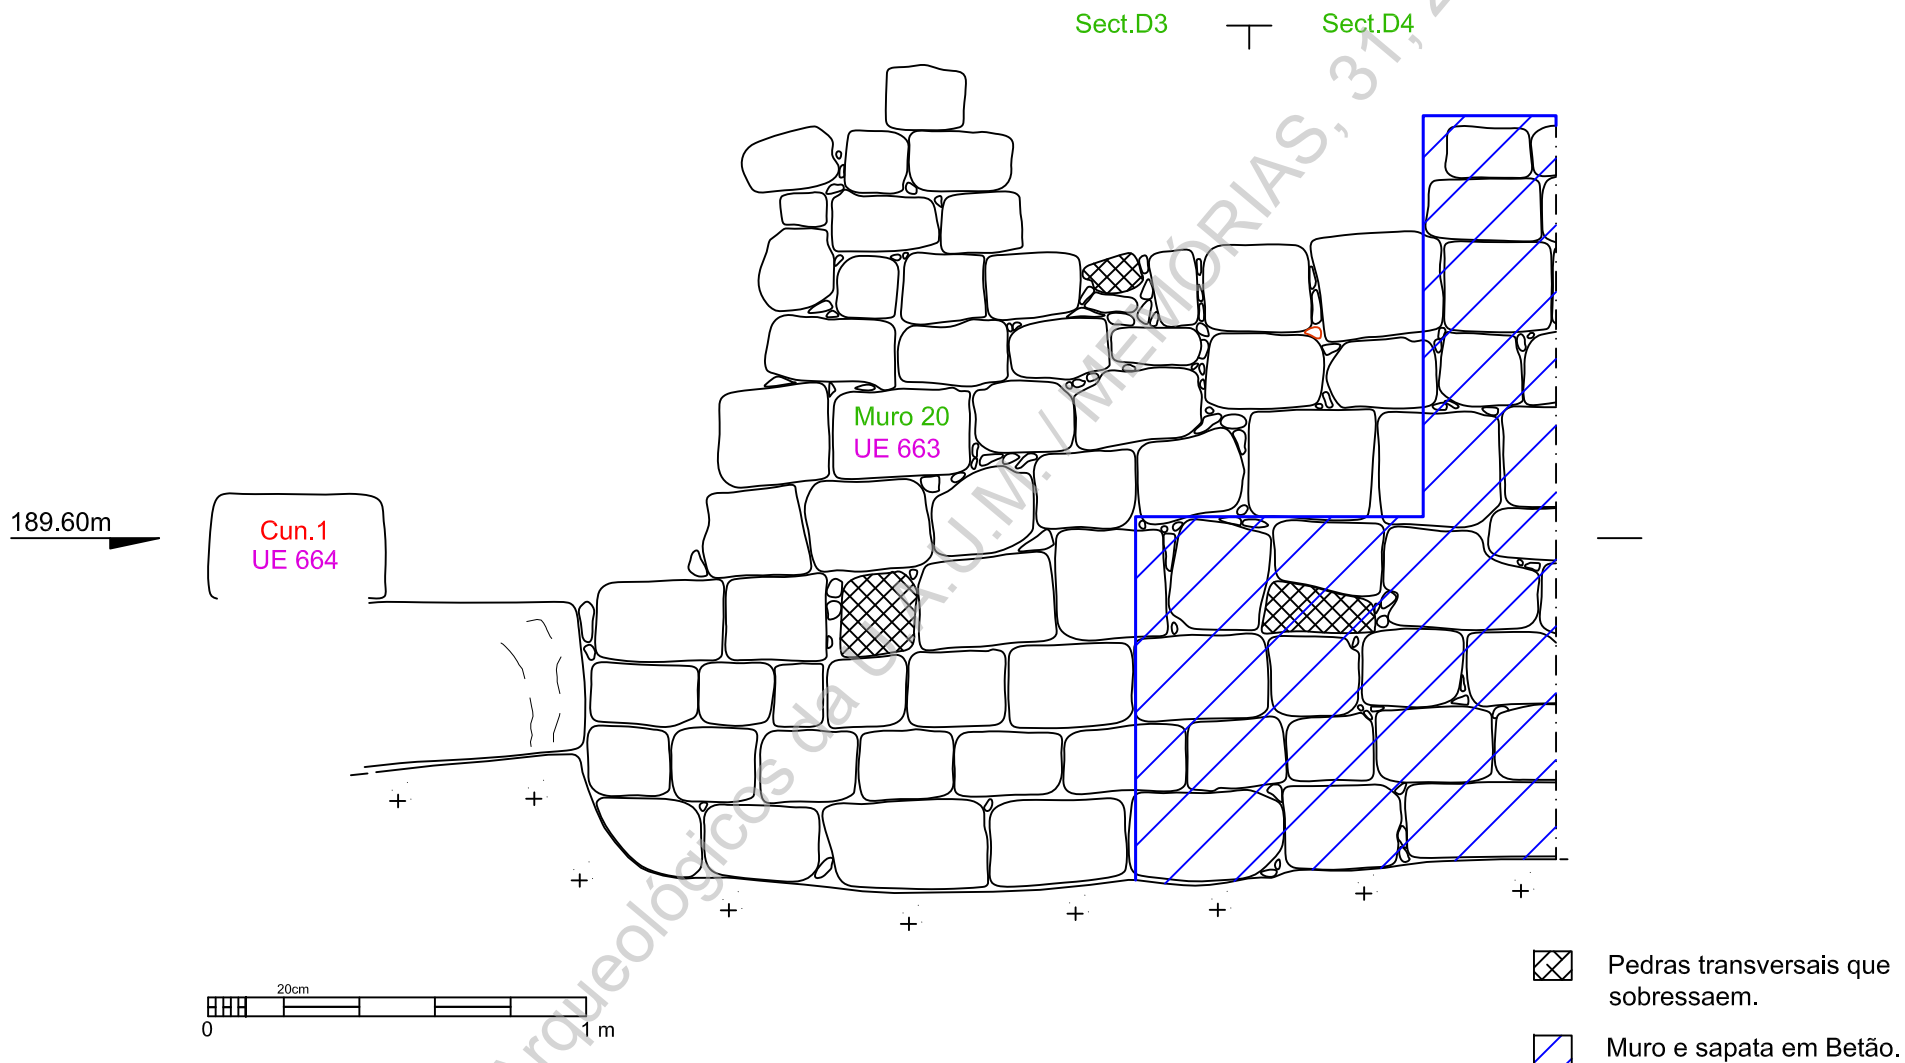
| Campo | 29-05-2002 | Felismina | Muro 20 - Alçado Este | BRA 2001/02-SAT |

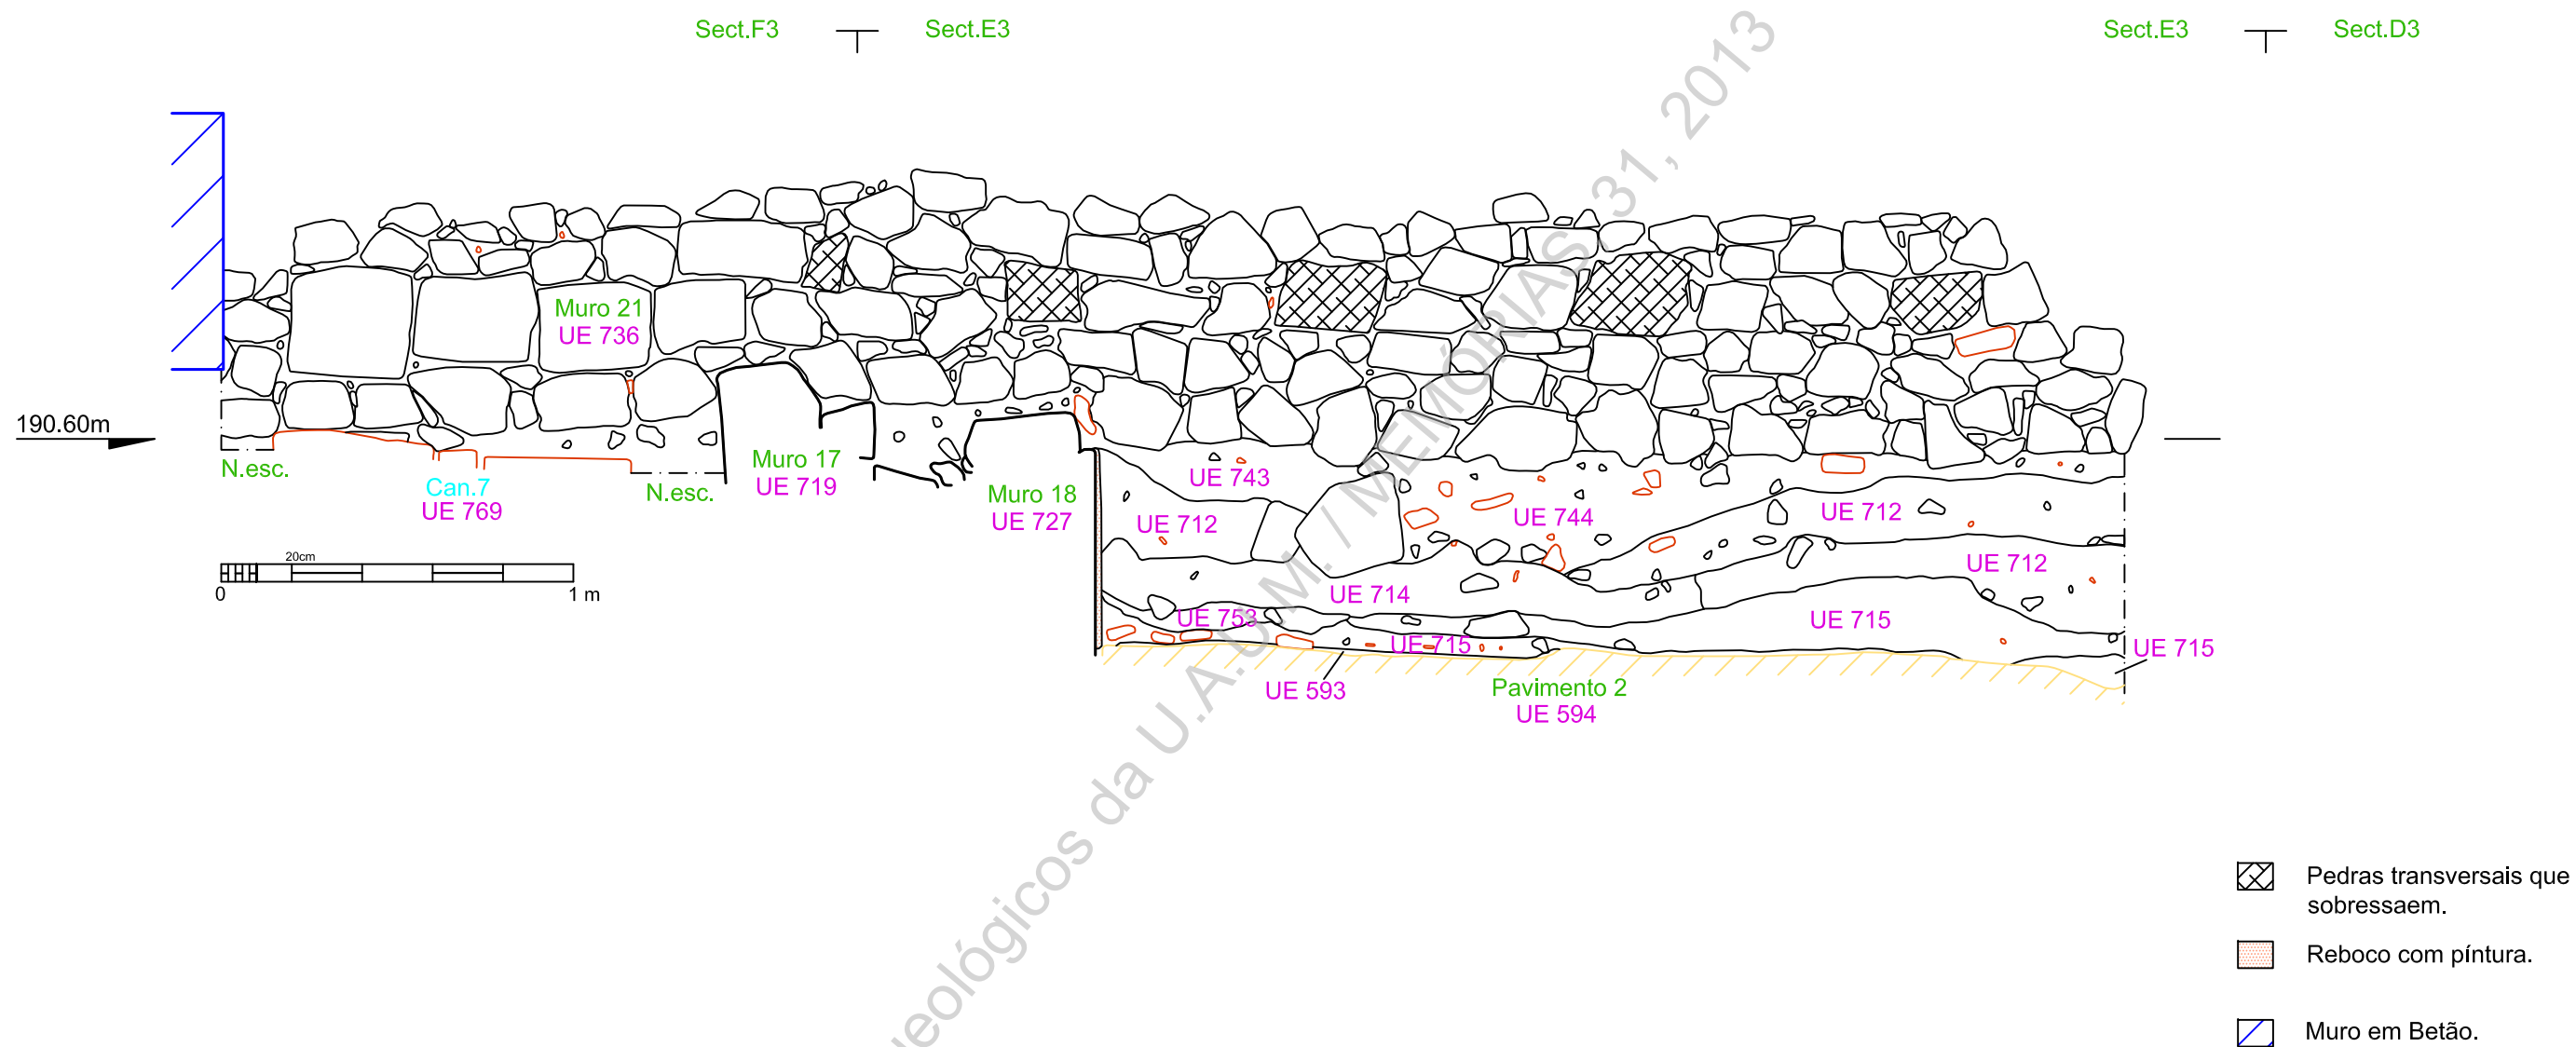
| Campo | 28-03-2002 | Felismina | Muro 21 - Al3ado Norte | BRA 2001/02-SAT |

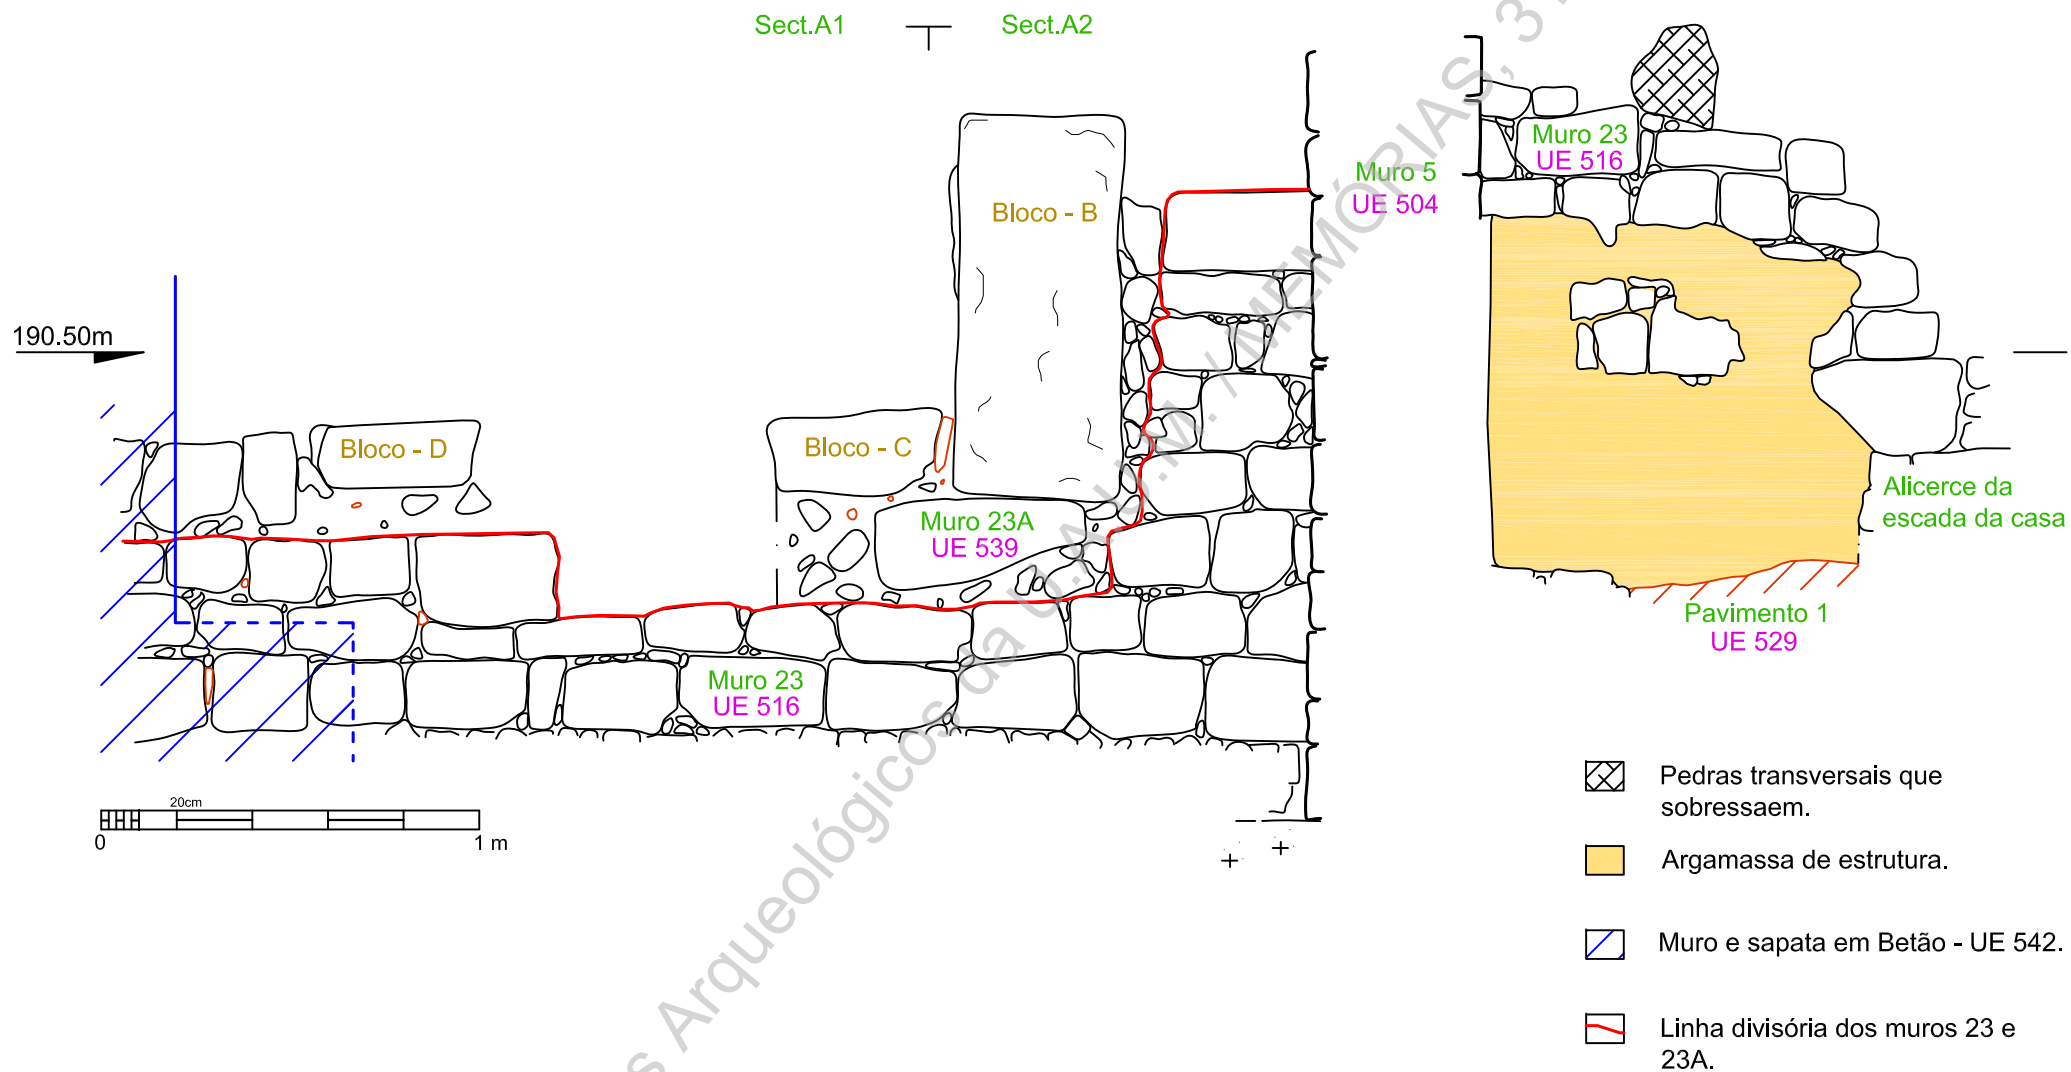
| Esc. 1 : 20 | | | Rua S. António das Travessas.20 - 26 | Unidade Arqueologia U.M. |
|---|---|---|---|---|
| Campo | 28-05-2002 | Felismina | Muros 23 e 23A - Alçado Este | BRA 2001/02-SAT |

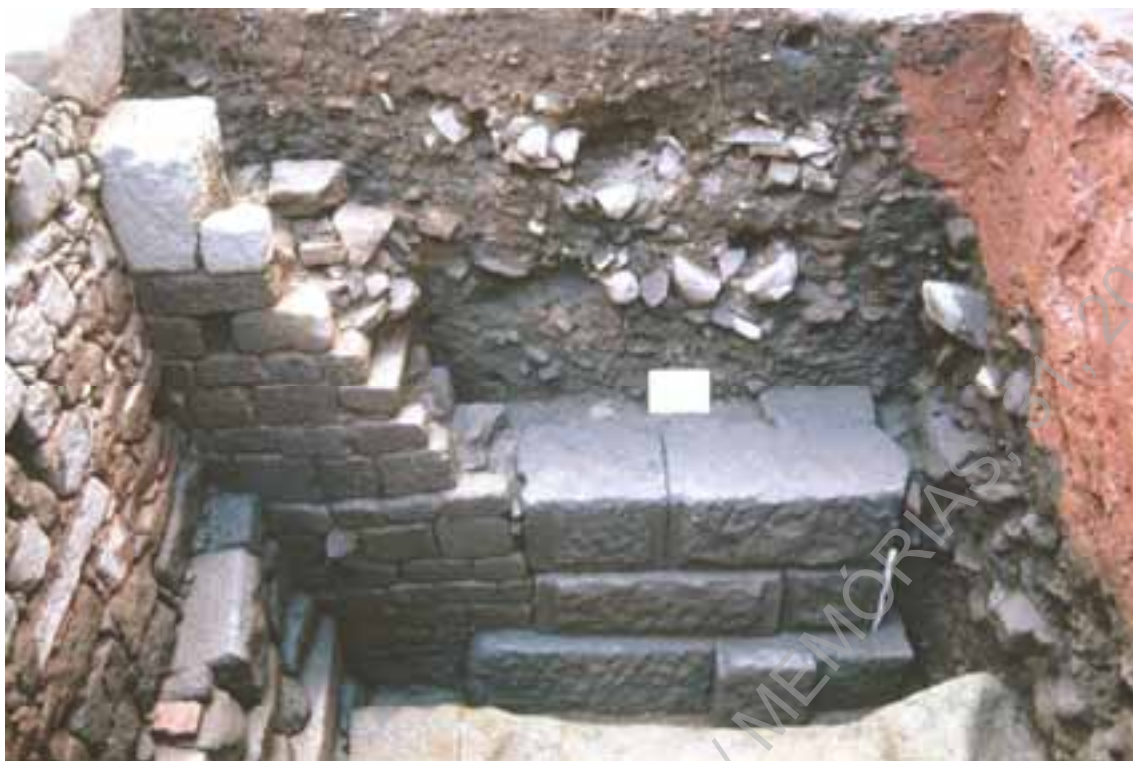
Sector C1. Alçado Oeste do muro 2. 1ª campanha.

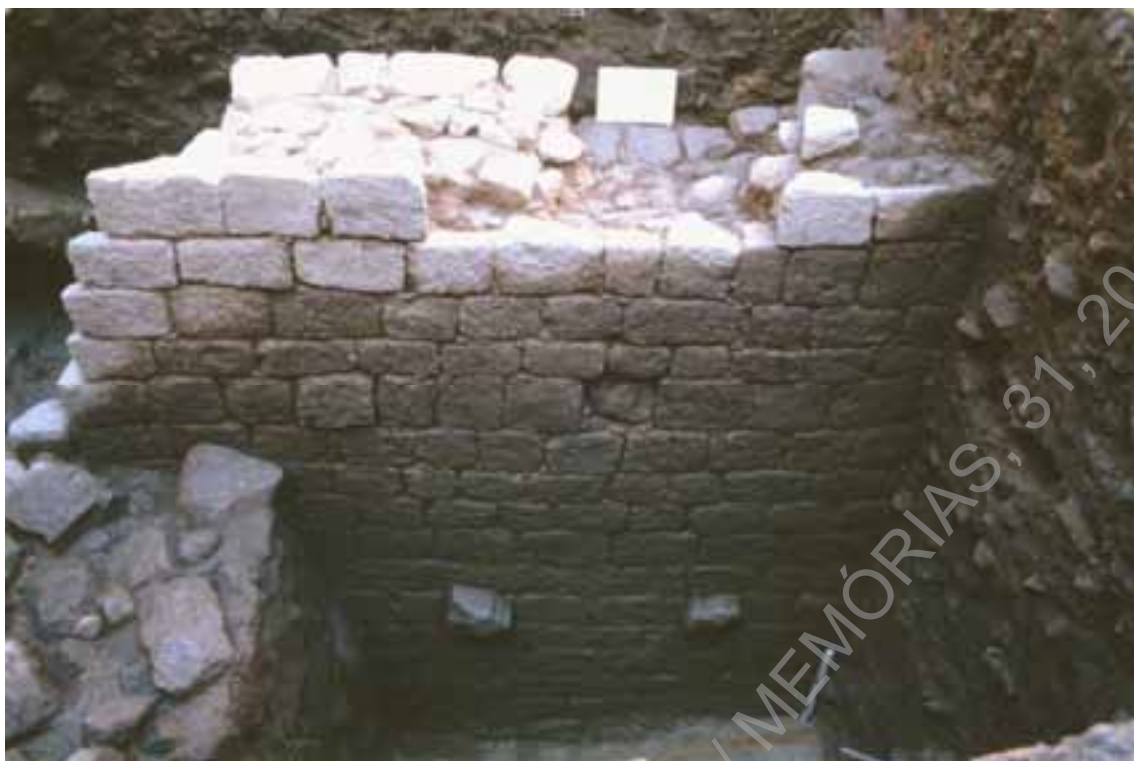
Sector D1. Alçado Este do muro 1 – 1ª campanha.

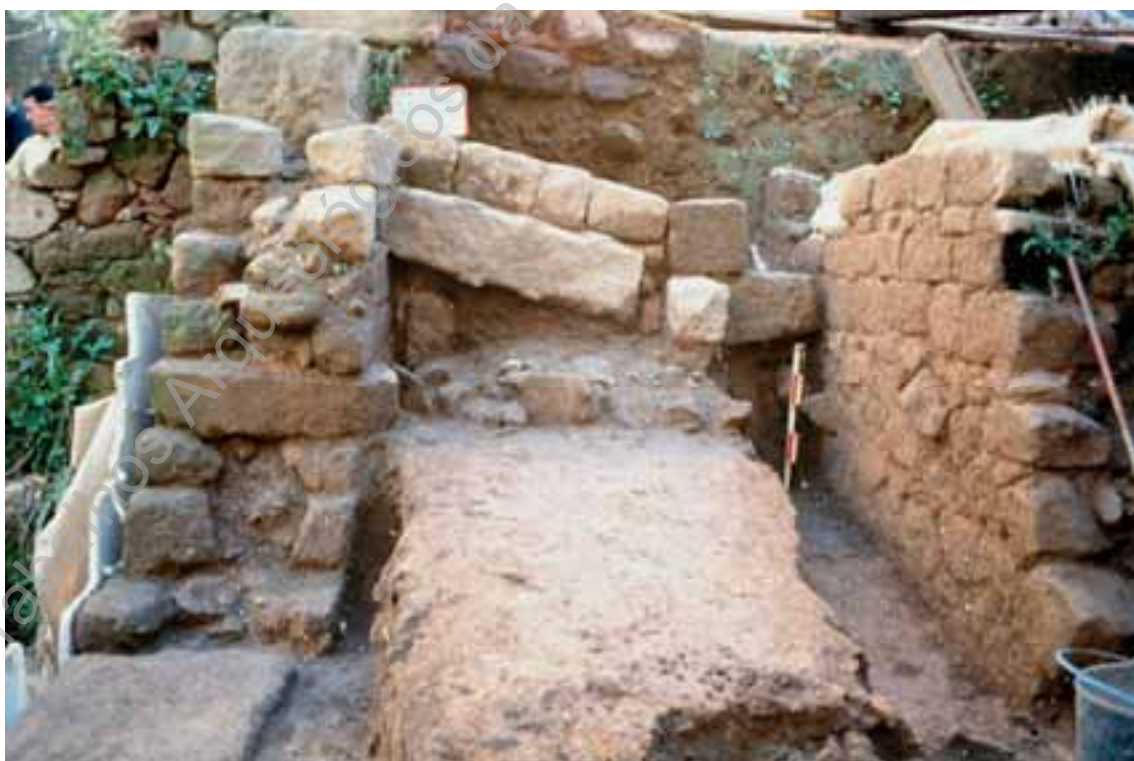
Sector D1. Alçado Sul do muro 4 – 2ª campanha.

- Muro 4 (UE 842)

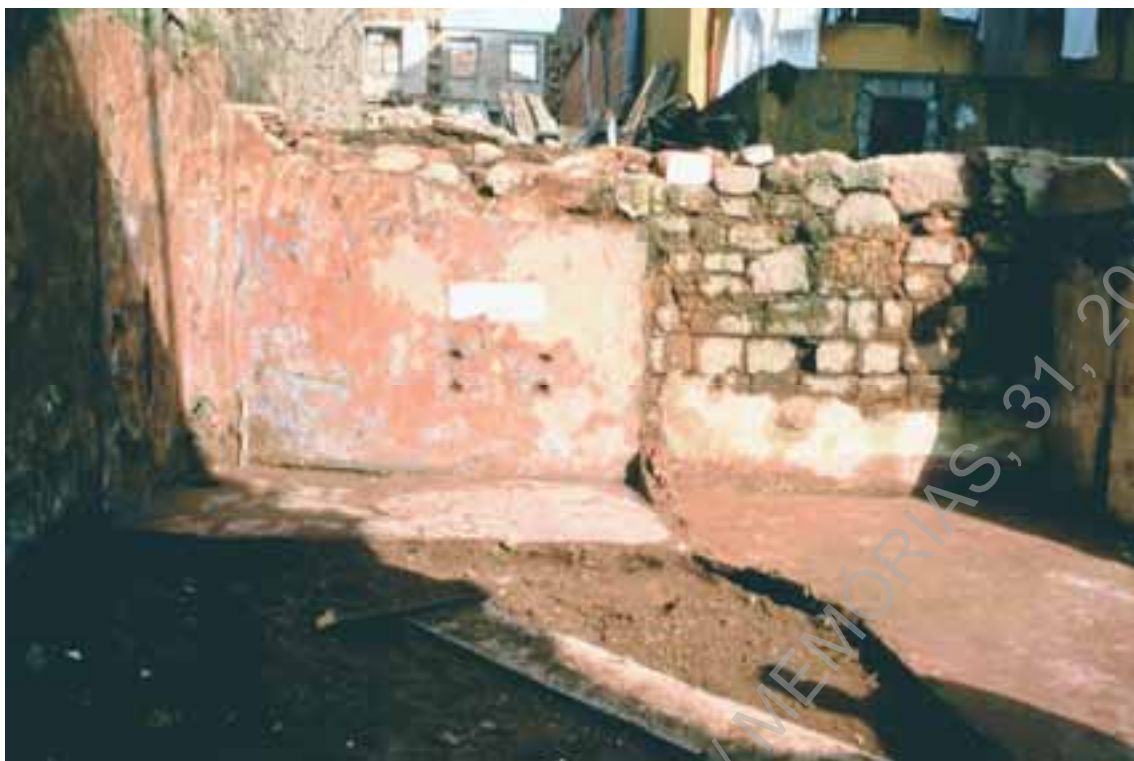
Sector C/2.3. Alçado Oeste dos muros 2 e 8 rebocados no séc. XIX. 2ª campanha.

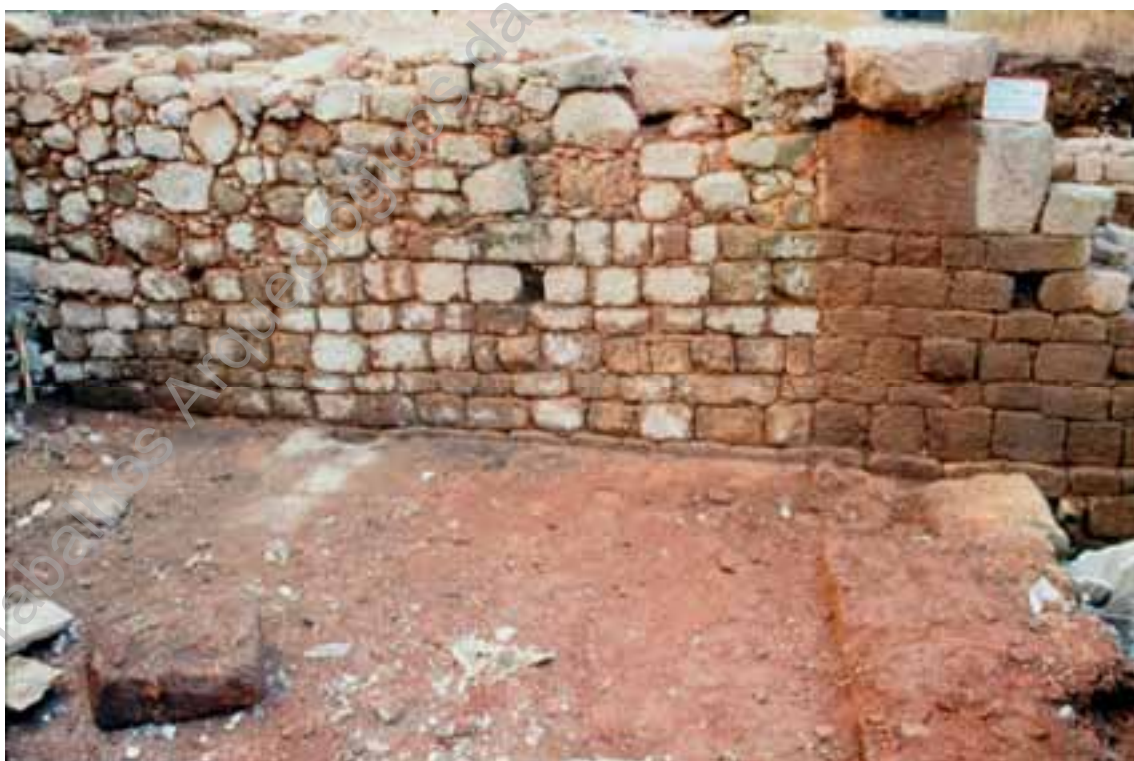
Sector C/2.3. Alçado dos mesmos muros, após picagem do reboco. 2ª campanha.

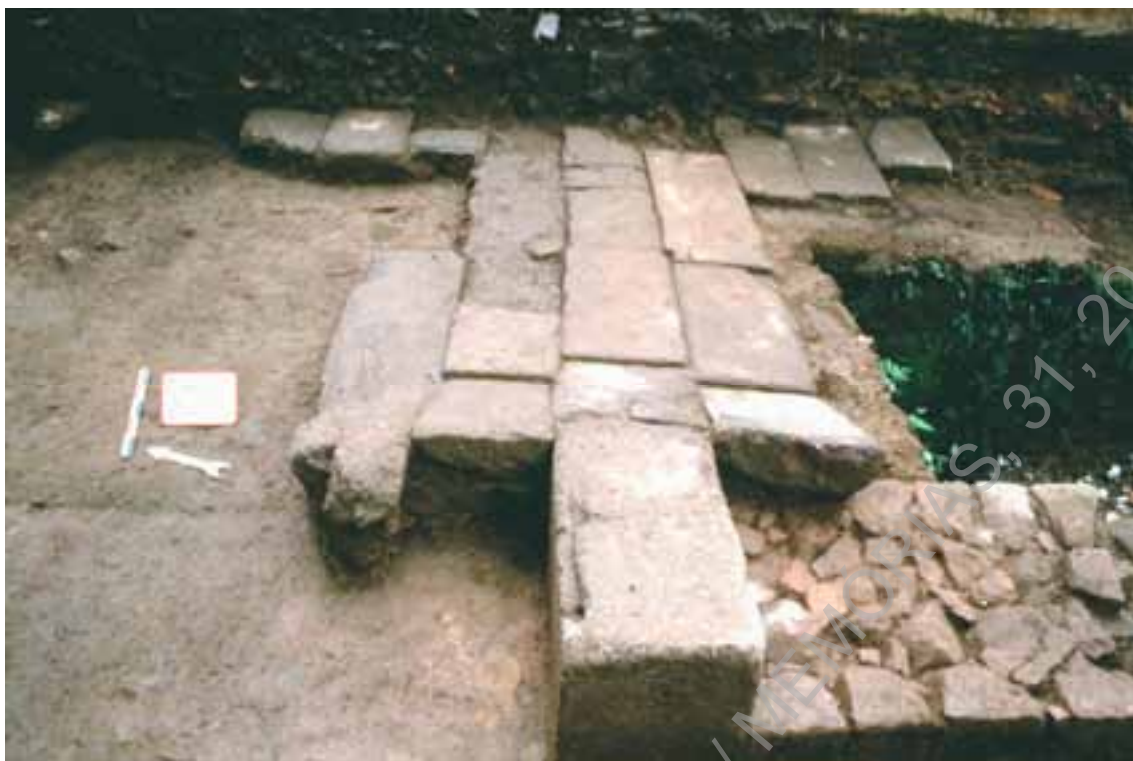
Sector D.E/1.2. Lajeado (1) do séc. XIX; orientação O/E. 2ª campanha.

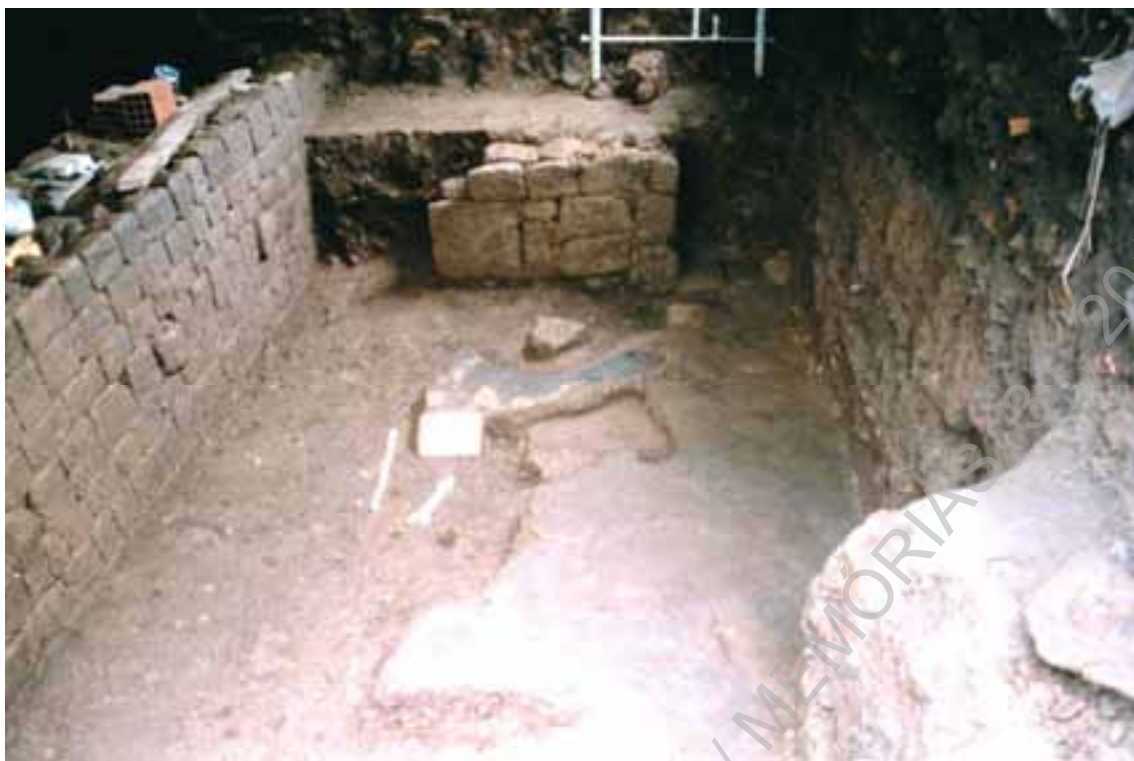
Sector C.D.E/2.3. Alçados Este e Sul dos muros 1 e 9, respectivamente. 2ª campanha.

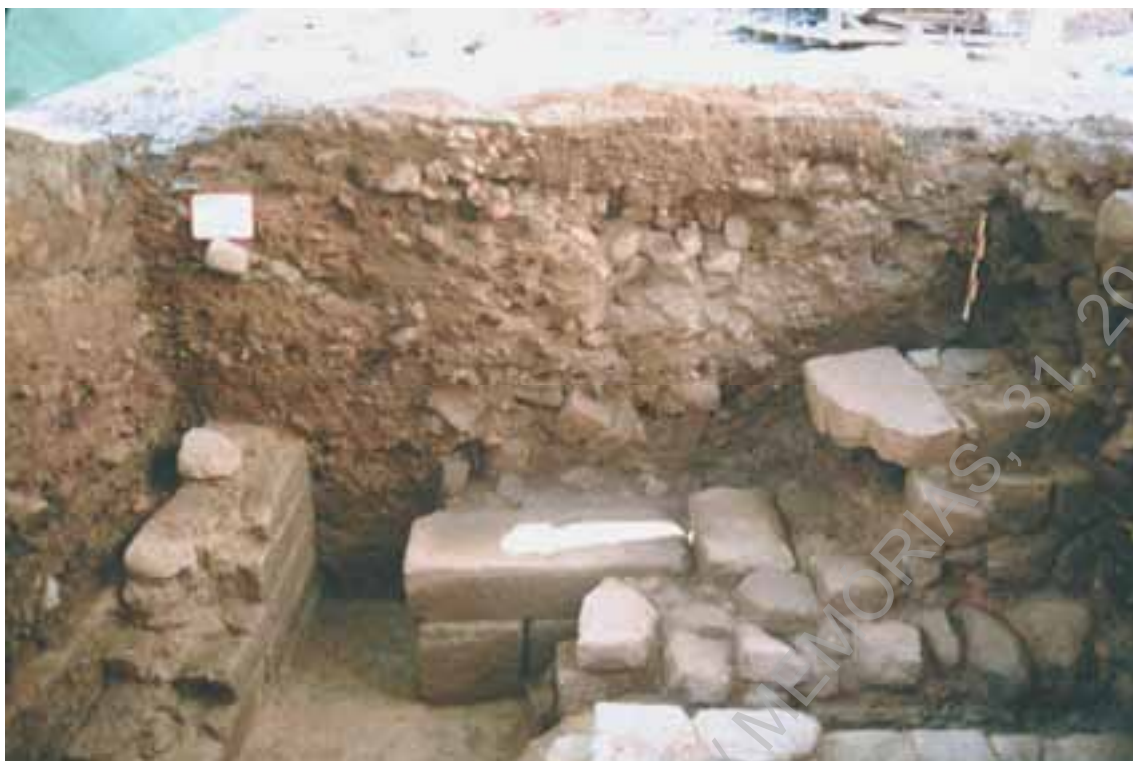
Sector D/2.3. Perfil Norte. 1ª campanha.

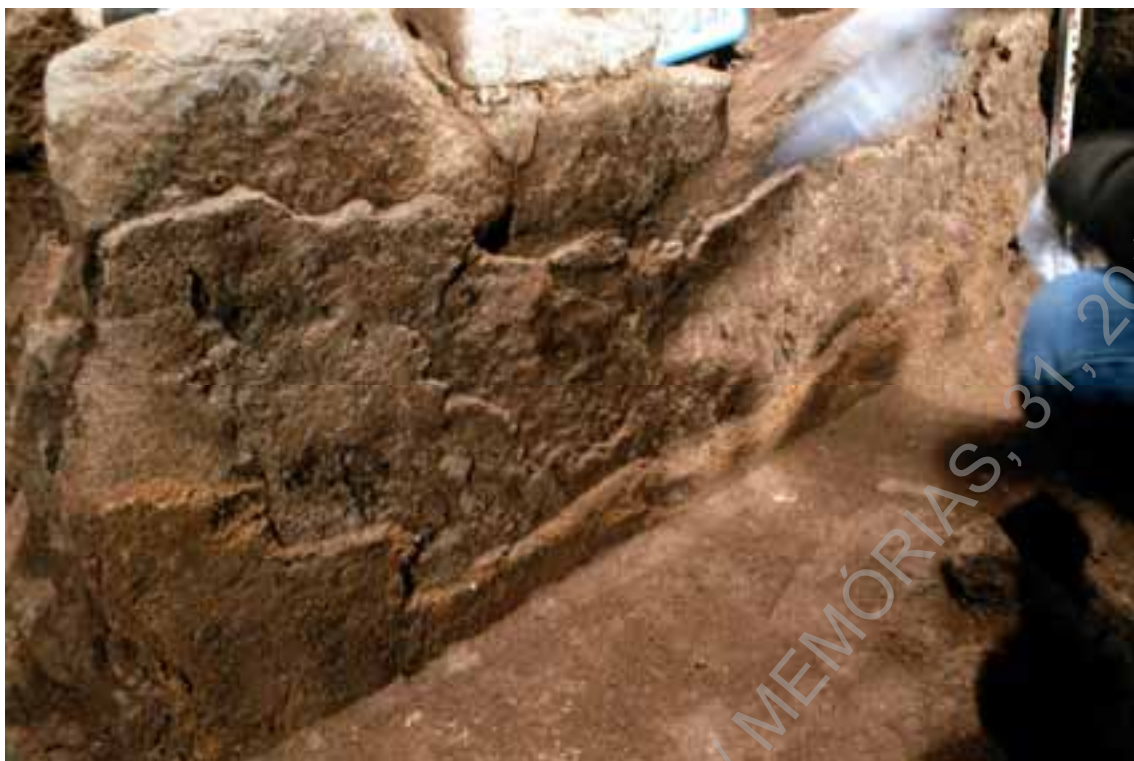
Sector E2. Alçado Oeste do muro 18. 2ª campanha.

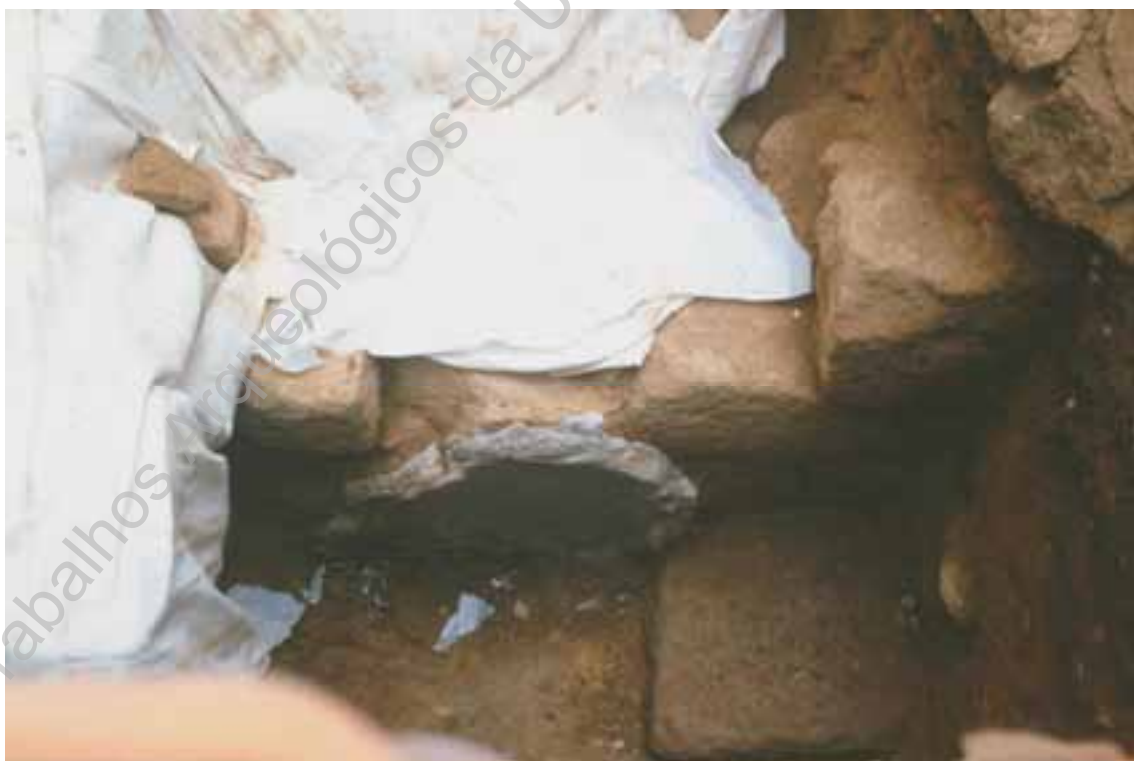
Sector E3. Alçado Oeste do muro 18; trabalho com vista à retirada de um fragmento de reboco com pintura.

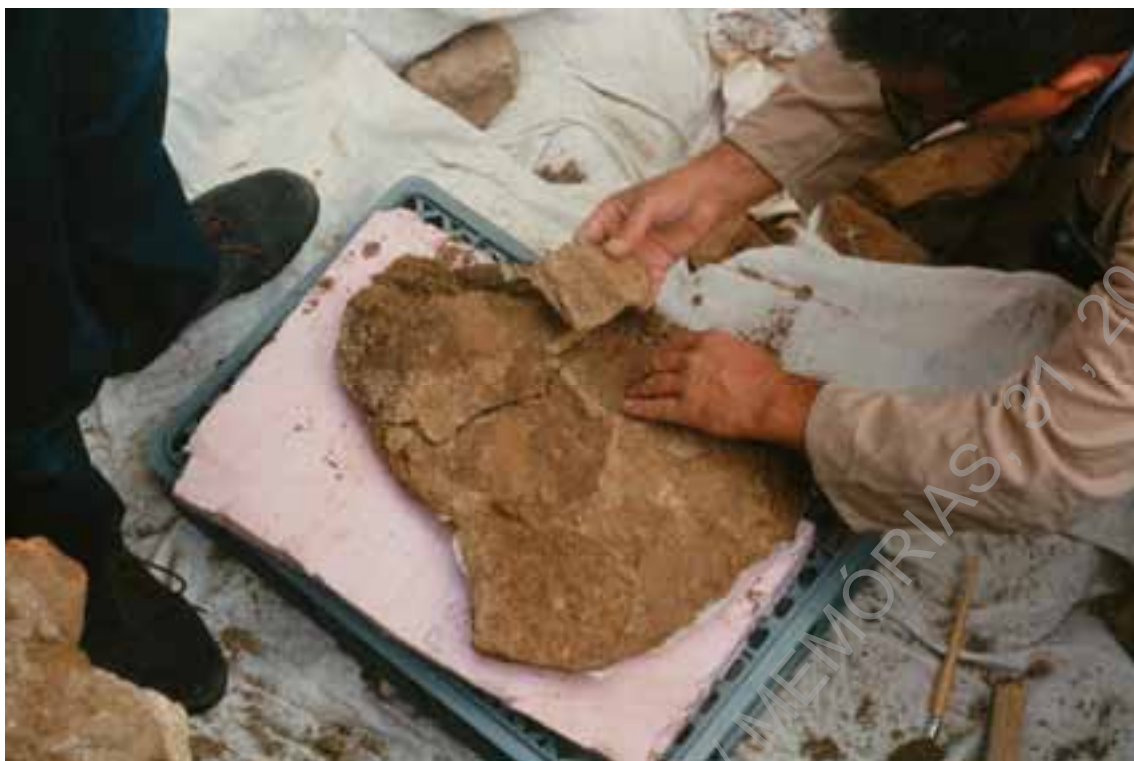
Sector E3. O mesmo fragmento após ter sido retirado para tratamento. 2ª campanha.
