Definição e implementação de um projeto de melhoria numa empresa da indústria automóvel

**Definição e implementação de um projeto de  
melhoria numa empresa da indústria  
automóvel**

Dissertação de Mestrado

Mestrado em Engenharia Industrial

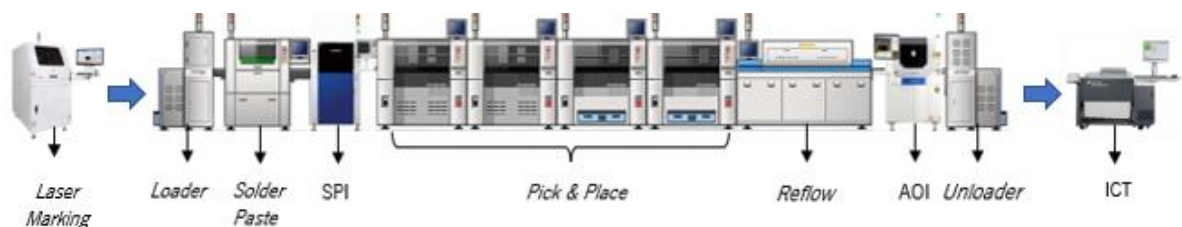
Figura 18 – Principais processos da secção SMT.

A produção de componentes eletrónicos inicia-se na secção de SMT (Figura 18). Esta secção é altamente automatizada sendo que, atualmente, existe catorze linhas de SMT, cada uma constituída por cinco subprocessos.

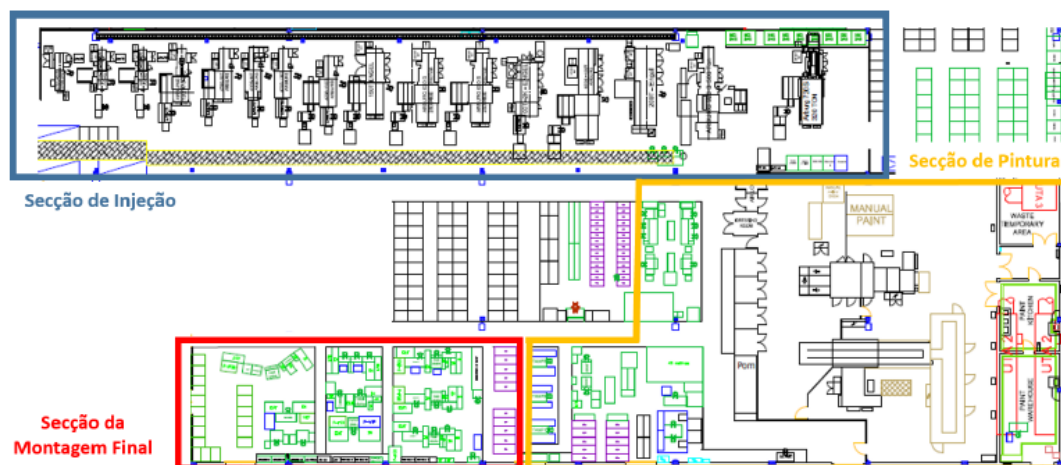
Figura 22 – Layout área produtiva dos componentes plásticos.

materiais produzidos serem encaminhados para as três secções, alguns produtos depois de passarem pelo processo de injeção seguem diretamente para a montagem final.

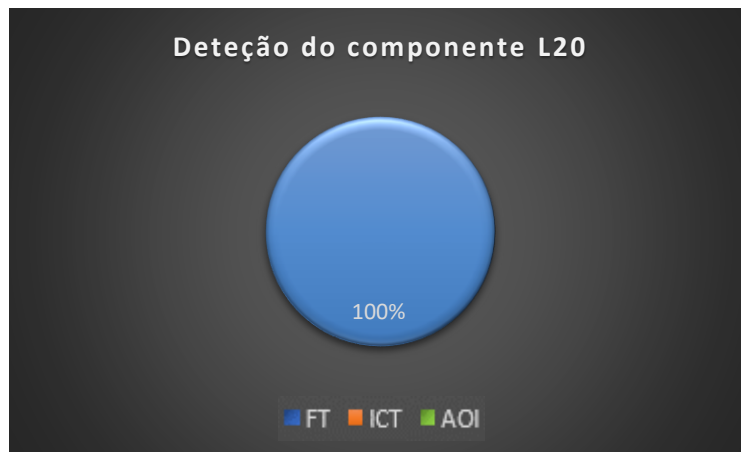
Figura 55 – Detecção do componente L20.

Numa primeira análise, importa referir que somente o *quality gate Final Test* detetou a existência de componentes L20 danificados (Figura 55) e, por isso, os processos que ocorrem antes do ICT foram excluídos da análise pois, assume-se que, se algum componente fosse danificado nos processos antes de ICT, então este *quality gate* (ICT) detetaria.

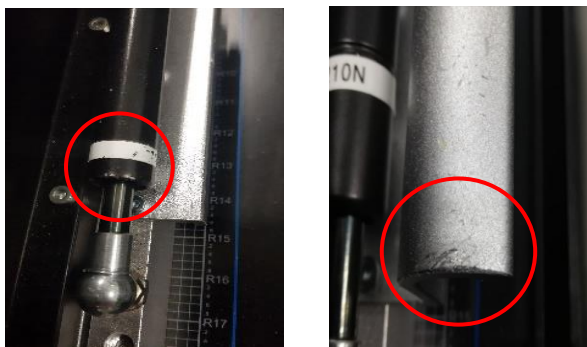
Figura 60 – Marcas de desgaste nos amortecedores e pegas do equipamento ICT, respetivamente.

Ao observar o processo de ICT verificou-se que, quando o operador retira e/ou coloca a placa Eletrónica nos ICTs, esta passa muito perto das pegas e dos amortecedores do equipamento sendo que, no caso de embater neste local, irá afetar os componentes localizados na área D3 que, por sua vez, é onde está inserido o componente R4510. Através da Figura 60 é possível verificar as marcas de desgaste destes dois materiais.

Assim, com o intuito da placa não colidir nas superfícies indicadas anteriormente, a equipa propõe a alteração do formato das pegas, bem como a modificação da posição dos amortecedores.

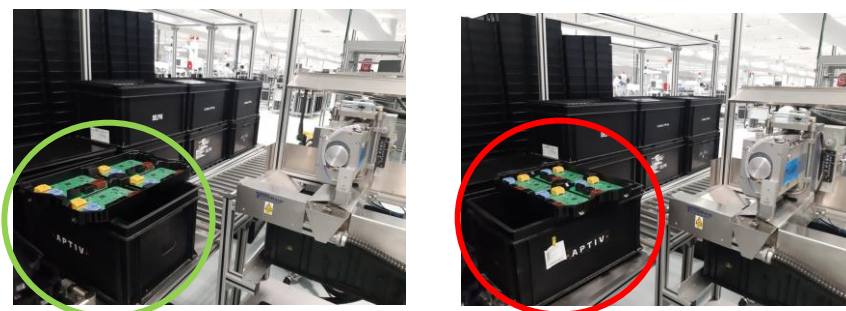
Figura 67 – Exemplificação do posicionamento correto e incorreto da caixa e do tabuleiro, em *Singulation*, respetivamente.

De acordo com a instrução de trabalho do processo *Singulation*, os operadores devem colocar a caixa e os tabuleiros como está ilustrado, a verde, na Figura 67. Contudo, durante visitas ao *Gemba* observou-se que, por vezes, os operadores não cumprem com o *standard work* e colocam a caixa e o tabuleiro posicionados segundo um ângulo de 90° face à posição correta, exibido na Figura 67, a vermelho. Decorrente desta situação, o operador ao introduzir a placa no tabuleiro pode dar uma “cotovelada” no mesmo inadvertidamente e deixá-lo cair.

De forma a sensibilizar os operadores para esta problemática, a equipa do projeto sugere a implementação de um *quality alert* neste posto de trabalho para colocarem o tabuleiro e a caixa corretamente.

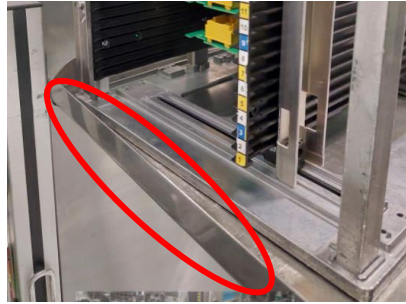
Figura 68 – Identificação da chapa metálica da rampa existente no processo *Singulation*.

Ao observar o operador a executar o seu trabalho verificou-se que a primeira placa a ser retirada do *container* passa muito perto da chapa metálica da rampa, pois a distância é muito reduzida, Figura 68.

Ao simular este movimento, constatou-se que o choque da placa, na rampa, danifica os componentes que estão localizados na parte inferior da placa.

Neste sentido, a equipa sugeriu a remoção parcial da chapa da rampa, visto que esta não pode ser eliminada porque garante que o *container* não cai ao chão.

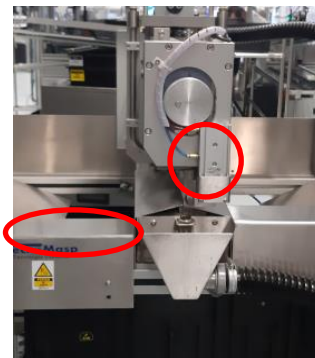
Figura 69 – Identificação das superfícies, do equipamento *Singulation*, mal protegidas.

Ao longo do movimento da placa aferiu-se que esta passa perto de superfícies do equipamento, mal protegidas, cujo choque pode danificar os componentes. A título exemplificativo, destacam-se as superfícies indicadas a vermelho na Figura 69, que evidenciam que existe colisão das placas nestes locais, dado os riscos que foram possíveis observar no próprio equipamento.

Posto isto, surgere-se a colocação de uma borracha protetora nestas superfícies de forma a mitigar o embate e reduzir os componentes danificados.

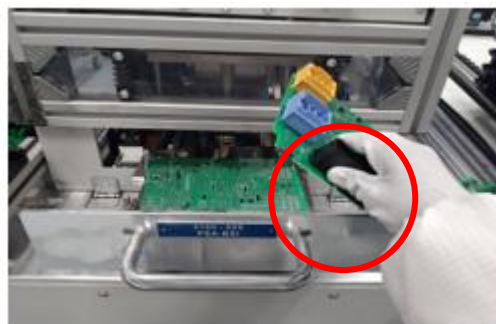
Figura 71 – Colisão da placa Eletrónica com a lateral da gaveta do equipamento *Press-Fit*.

Com o intuito de identificar a causa raiz responsável pelo aparecimento de componentes D901 danificados, depois de *Coating*, analisou-se o posto de trabalho *Press-Fit*. Numa primeira instância verificou-se que a gaveta do equipamento apresentava riscos de embate e, por isso, foi do interesse da equipa analisar esta situação. Através da simulação, foi possível provar que o operador quando retira a placa do tabuleiro para a introduzir no *Press-Fit*, pode colidir com a gaveta do equipamento na mesma zona onde o componente D901 está localizado, uma vez que a distância entre estas duas superfícies é muito reduzida, Figura 71.

Posto isto, a equipa sugere a alteração das laterais da gaveta do *Press-Fit*, de modo a reduzir a possibilidade de colisão da placa neste local. Mais concretamente, propõe retirar uma porção da gaveta e fixá-la no perfil do equipamento e, ainda, bolear com plástico as laterais da gaveta para reduzir a gravidade de eventuais impactos.

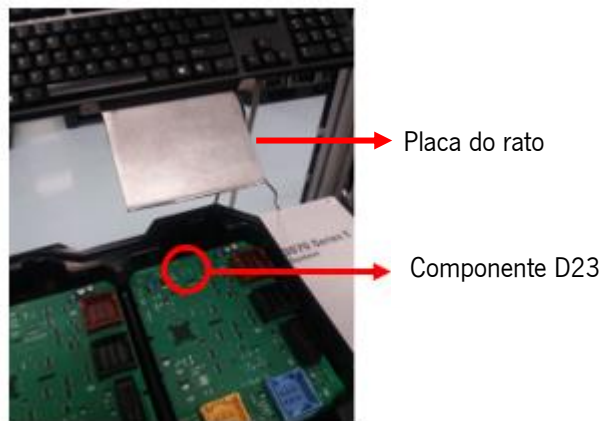
Figura 78 – Localização do componente D23.

Quando a equipa se deslocou ao processo ICT, um dos problemas detetados foi o facto de a placa do rato se encontrar por cima do local estabelecido para se colocar o tabuleiro, tal como é visível na Figura 78. Nesta situação, o que acontece é que o operador quando retira o PCB do tabuleiro, bate com o mesmo na placa do rato. Por sua vez, através da simulação, foi possível provar que no local onde ocorre

o embate coincide com o local onde o componente D23 está localizado. É de realçar que, apesar de não deixar marcas pretas nas placas, existe risco de o danificar.

Neste sentido, a equipa considerou essencial remover a placa do rato.

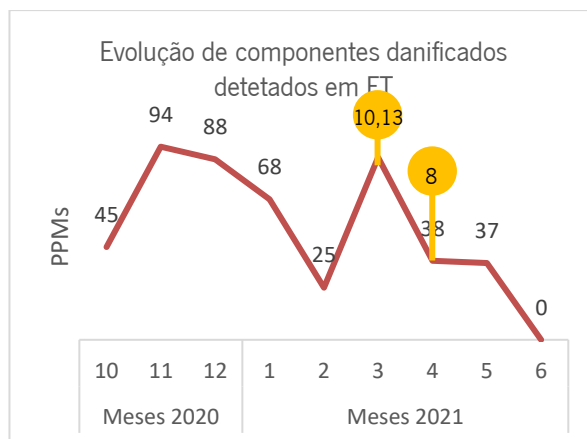
Figura 112 – Evolução do componente danificado D61, em FT, e as suas respetivas ações de melhoria.

A partir da observação do gráfico da Figura 112, percebe-se que a evolução de componentes danificados D61 detetados em FT, diminuiu drasticamente ao longo dos meses, conseguindo em junho de 2021 deter o aparecimento destes componentes danificados, o que indica que a causa raiz foi eliminada.

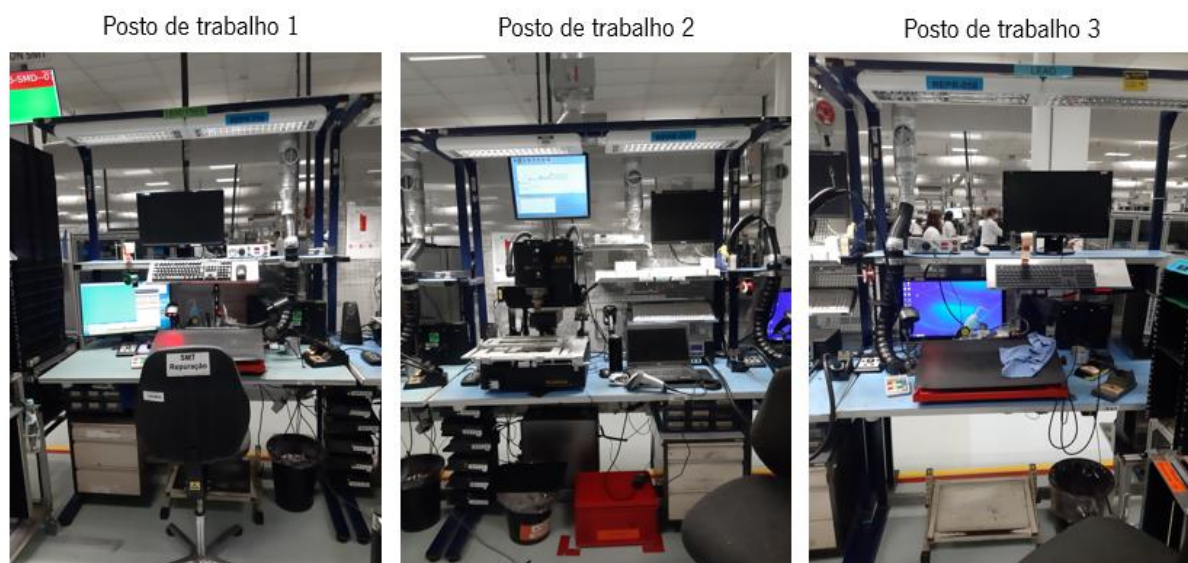
Figura 116 – Situação atual das bancadas de retrabalho de SMT.

Um fator bastante alarmante diz respeito ao distanciamento entre as bancadas dedicadas ao retrabalho sem chumbo (posto de trabalho 1) e com chumbo (posto de trabalho 3). De acordo com o manual *Soldering Rework/Repair* (2007), fornecido pela empresa, qualquer posto de trabalho sem chumbo deve estar separado de um posto de trabalho com chumbo, no mínimo, 10 metros. Destaca-se ainda que todas as ferramentas e materiais usados nas operações de retrabalho também devem cumprir com esta separação. Uma vez que as bancadas se encontram todas alinhadas este distanciamento não era seguido. Após a verificação deste facto, definiu-se que na zona em estudo apenas vai existir bancadas para retrabalhos sem chumbo, visto que o volume de retrabalhos com chumbo é muito reduzido.

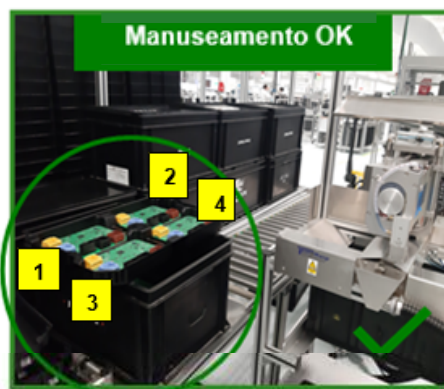
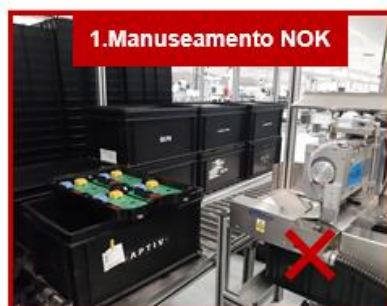
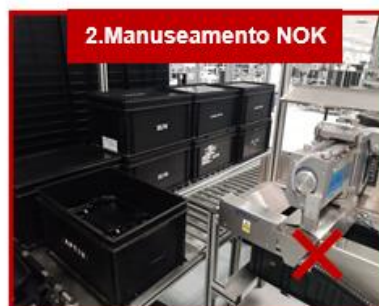
**Figura 1:** A posição da caixa e do tabuleiro deve estar de acordo com a figura acima “Manuseamento OK”, caso contrário o tabuleiro pode cair, danificando assim as placas.

**Figura 2:** A ausência do tabuleiro (por cima da caixa), obriga que a placa seja colocada diretamente na caixa, facilitando assim o embate desta com as superfícies envolventes, o que poderá danificar os componentes.

Deve colocar o tabuleiro por cima da caixa como está ilustrado na imagem “Manuseamento OK”. Ter em atenção que a posição da caixa e do tabuleiro deve estar de acordo com esta figura. Deve também introduzir as placas no tabuleiro segundo a ordem indicada na figura (do número 1 para o número 4).

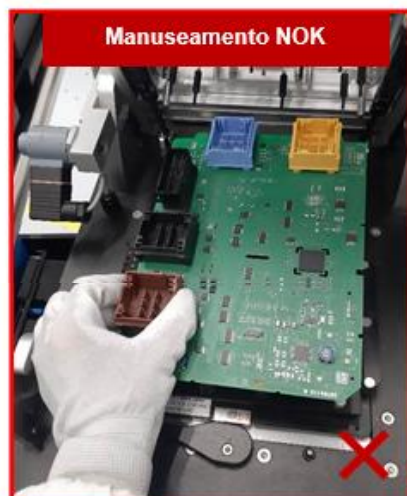
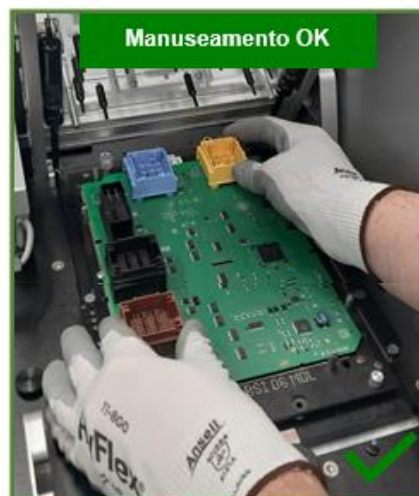
**Mecanismo de falha:** Ao manusear o PCB, apenas com uma mão, perde o controlo da placa e acaba por danificar os componentes eletrónicos que se encontram na parte inferior da mesma.

**O que fazer para minimizar a falha?** Manusear o PCB com as duas mãos.

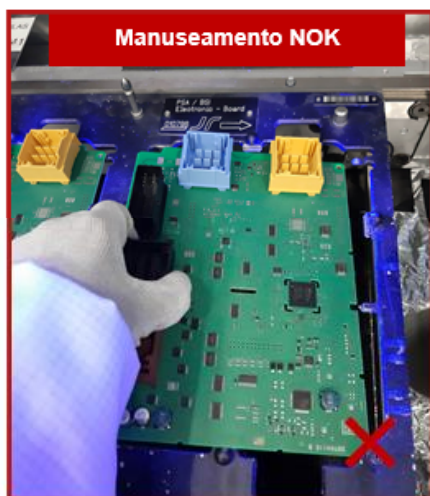
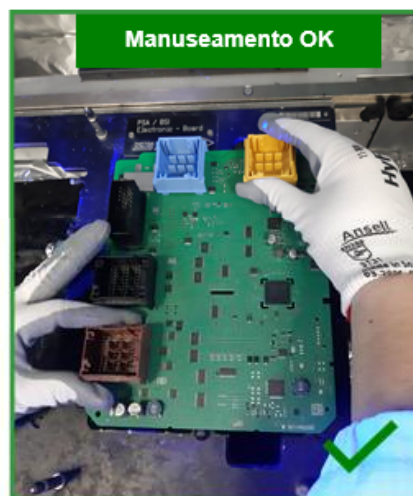
**Mecanismo de falha:** Ao colocar o PCB na paleta, apenas com uma mão, perde o controlo da placa e esta pode cair e danificar os componentes eletrónicos que se encontram na parte inferior da mesma.

**O que fazer para minimizar a falha?** Pegar no PCB como está ilustrado na imagem "Manuseamento OK". Deve pegar com uma mão no conector castanho e com a outra no conector amarelo.

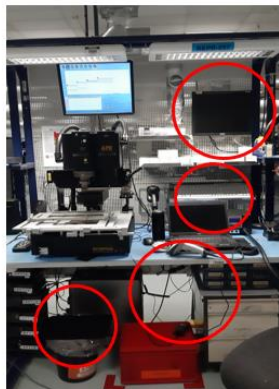
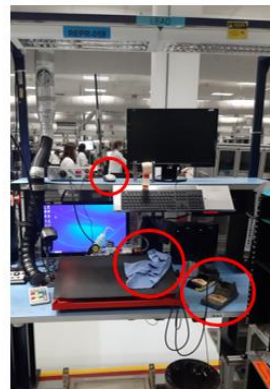
- Non-standard benches
- Excess materials on the benches
- Disorganized strands
- Lack of identification of equipment
- Worn out equipment
- Lack of equipment
