Estudos da Ponte Luiz Bandeira em Sejães

RESUMO: O presente artigo resume os trabalhos desenvolvidos pelo Departamento de Engenharia Civil da Universidade do Minho na Ponte Luiz Bandeira, localizada na N333-3 sobre o rio Vouga próxima da localidade de Sejães (Oliveira de Frades). Estes incluíram diversas vertentes, nomeadamente a caracterização geométrica da ponte, a caracterização física e química dos materiais estruturais existentes, o levantamento da quantidade, estado e disposição das armaduras, o levantamento das principais patologias existentes e a caracterização dinâmica.

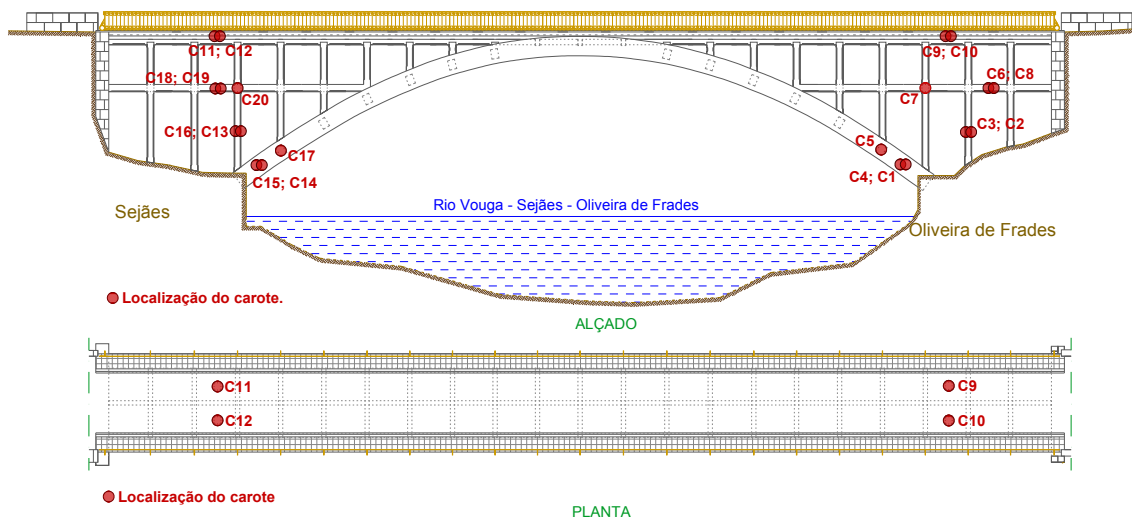
Com vista à caracterização do betão existente foram extraídos diversos carotes. Para tal foram seleccionados 20 locais, criteriosamente definidos (ver Figura 4).

Figura 4. Vista em alçado e em planta da localização dos diversos carotes.

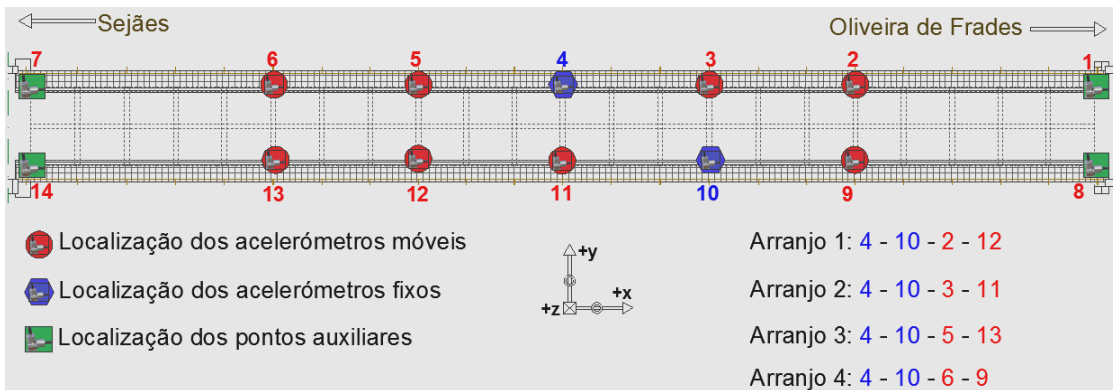
Figura 8. Configuração adoptada nos ensaios dinâmicos.
