Isabel Manuela Dias Gomes **Diagnóstico e ensaio de carga de asnas tradicionais de madeira**

Dissertação de Mestrado
Mestrado Integrado em Engenharia Civil

Trabalho efetuado sob a orientação do
Doutor Jorge Manuel Branco

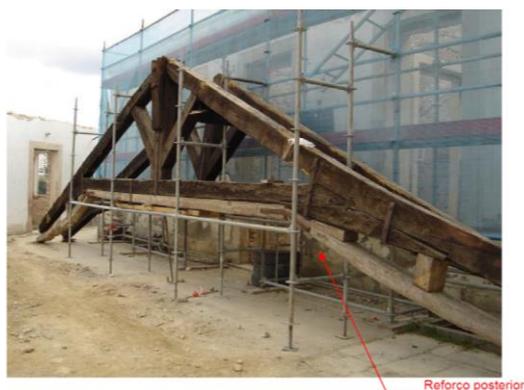
Na Figura 1.1 apresenta-se uma das asnas em estudo, a espécie de madeira empregue é Pinho de Riga. Destaca-se que a asna sofreu alterações no passado, com a colocação de peças de reforço na parte inferior, provavelmente devido a anomalias ou insuficiência da estrutura existente.

Figura 1.1 - Asna sobre o nível do solo no estaleiro da obra

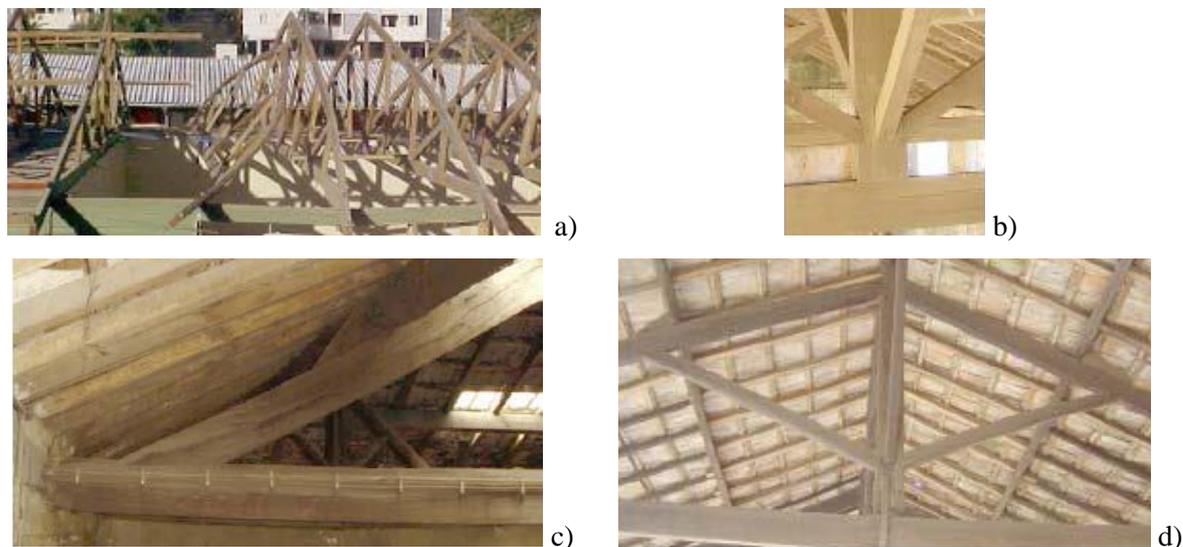
Branco (2014) verificou também um caso particular de anomalias em coberturas está relacionado com as asnas de madeira, em que a deterioração do material atinge a ligação nos apoios entre a barra da linha e das pernas. Quando se rompe esta ligação, perde-se o efeito

de asna, passando as paredes a receber impulsos horizontais, devido ao peso da cobertura, transmitido pelas asnas.

Figura 2.15 – Anomalias estruturais: a) Instabilização devido a contraventamento insuficiente; b) Pendural pregado à linha; c) Deformações excessivas nas pernas; d) Excentricidade das madres em relação ao nó escora/perna (Branco *et al.*, 2008)

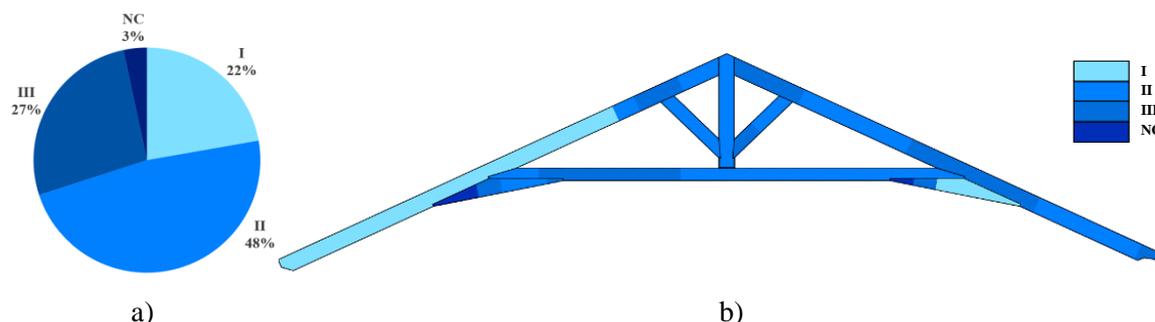
Analisando a Figura 4.6a) é possível verificar que a Asna 1 é composta maioritariamente por segmentos de Classe II, 48 % dos segmentos, seguindo-se a Classe III, 27 % dos segmentos e a Classe I, 22 % dos segmentos. Verifica-se também que 3% dos segmentos não se enquadram nos parâmetros estabelecidos pela norma aplicada UNI 11119:2004 (UNI, 2004) pelo que são classificados como não classificáveis (NC).

Figura 4.6 – Resultados da classificação visual da Asna 1 de acordo com a UNI 11119 (UNI, 2004): a) distribuição percentual dos segmentos em cada classe; b) classificação por segmento

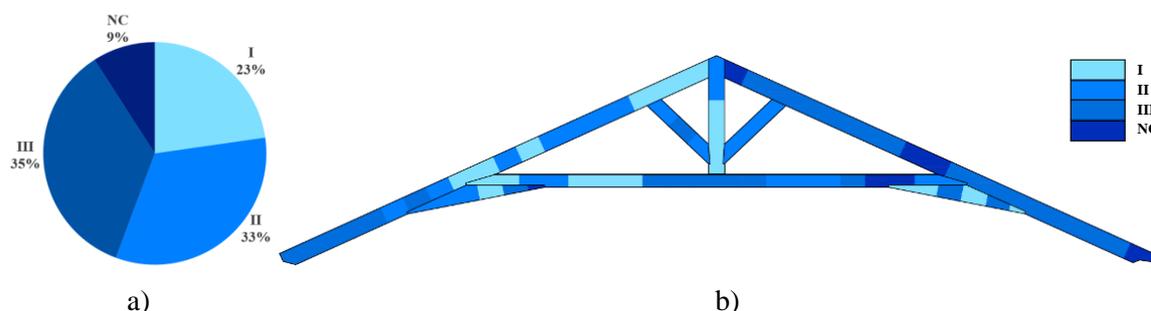
Na Figura 4.7a) é possível conferir que a classificação dos segmentos da Asna 2 se encontra dispersa pelas diferentes Classes com percentagens muito próximas. A asna é composta maioritariamente por segmentos de Classe III, 35 %, seguida por elementos da Classe II, 33 % dos segmentos, e Classe I, 23 % dos segmentos. Destaca-se também que 9% dos segmentos não se enquadram nos parâmetros estabelecidos pela norma aplicada (UNI, 2004) e são assim categorizados como não classificáveis (NC).

Figura 4.7 - Resultados da classificação visual da Asna 2 de acordo com a UNI 11119: 2004 (UNI, 2004): a) distribuição percentual dos segmentos em cada classe; b) classificação por segmento

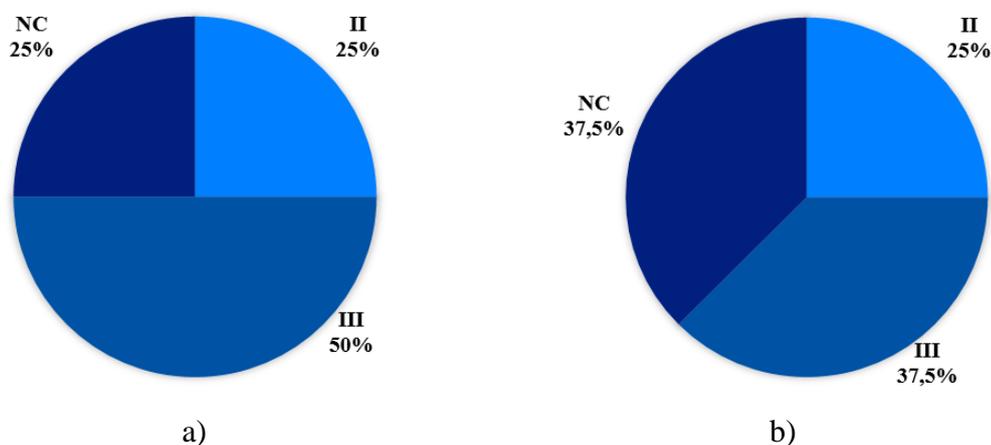
A partir da Figura 4.8 é possível verificar que ambas as asnas não integram elementos de Classe I e que ambas apresentam a mesma percentagem de elementos de Classe II, 25 %. A classe que apresenta uma maior percentagem de elementos em ambas as asnas é a Classe III, 50 % Asna 1 e 37,5 % Asna 2. A Asna 2 apresenta um maior número de elementos, especialmente as vigas, não classificáveis, 37,5 %, em comparação com a Asna 1, 25 %.

Assim conclui-se que os elementos constituintes das asnas pertencem maioritariamente a classes baixas.

Figura 4.8 – Distribuição percentual dos elementos em cada classe de classificação visual de acordo com a UNI 11119:2004 (UNI, 2004): a) Asna 1; b) Asna 2

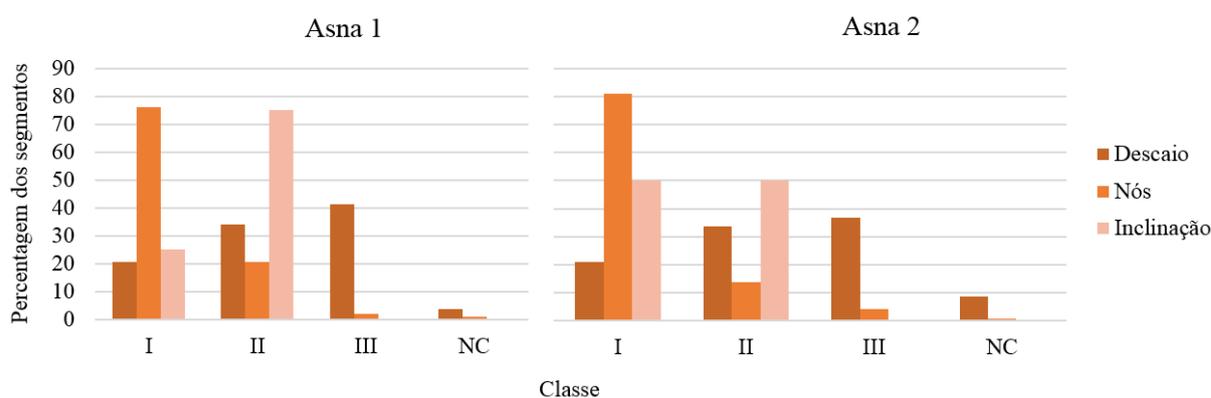
Analisando a Figura 4.9, é possível verificar que os defeitos com menor relevância, correspondentes à Classe I, que se encontram em maior abundância são os nós. No que se refere à Classe II, verifica-se que a inclinação do fio é o parâmetro mais presente na Asna 1 e o descaio é o defeito com maior presença na Asna 2. Para as classes mais baixas III e NC,

Os nós classificados com Classe I, seguidos da inclinação do fio de Classe II, em particular na Asna 1, são claramente os defeitos mais visíveis.

Em suma, a Asna 2 detém mais secções críticas comparativamente com a Asna 1, principalmente no que respeita à quantidade de nós e dimensão do descaio.

Figura 4.9 – Distribuição percentual dos defeitos nas duas asnas

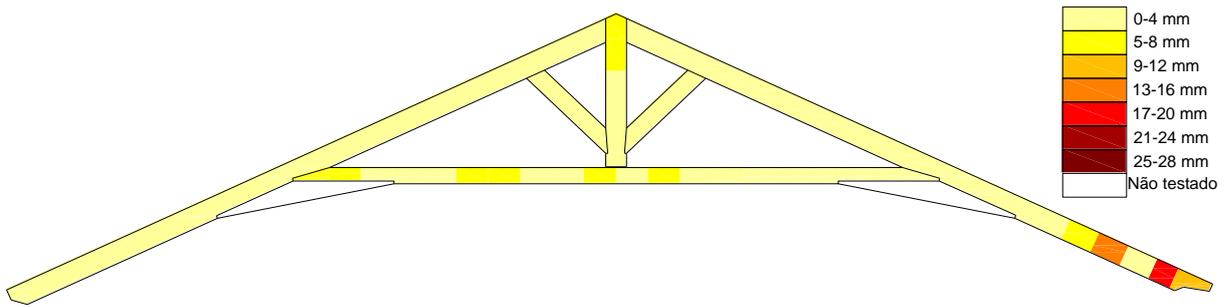
Figura 4.13 - Mapa do ensaio à resistência de penetração por impacto para a Asna 1 - Face frontal

Deste modo, no que respeita ao ensaio de resistência à penetração por impacto, a verificação de possíveis correlações é efetuada pela comparação da Tabela 4.7 com os mapas apresentados nas Figura 4.13, Figura 4.14, Figura 4.15, Figura 4.16. Neste contexto, efetuando a comparação conclui-se que para as diferentes classes impostas por inspeção visual, os segmentos com valores de penetração maiores correspondem, tal como previsto, a classes mais baixas (Classe III e NC), ou seja, segmentos com menor resistência. Contudo, é importante salientar que independentemente da classificação visual, as faces que correspondem ao cerne da madeira apresentam resistência mais elevada do que as faces que correspondem ao borne da madeira. Tal situação é verificada na face inferior dos segmentos não classificáveis possivelmente por esta face corresponder ao cerne da madeira.

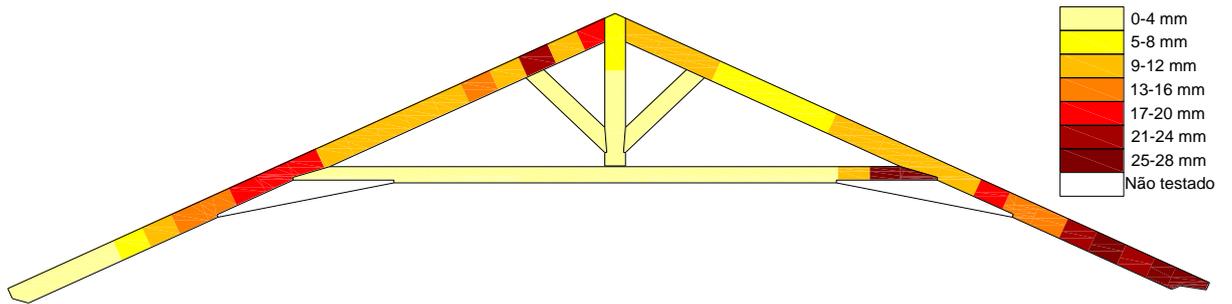
Figura 4.14 - Mapa do ensaio à resistência de penetração por impacto para a Asna 1 - Face posterior

Perante os mapas acima representados, é possível comprovar que a face frontal da Asna 1 é a face que se encontra menos degradada enquanto a face posterior é aquela que se encontra mais degradada.

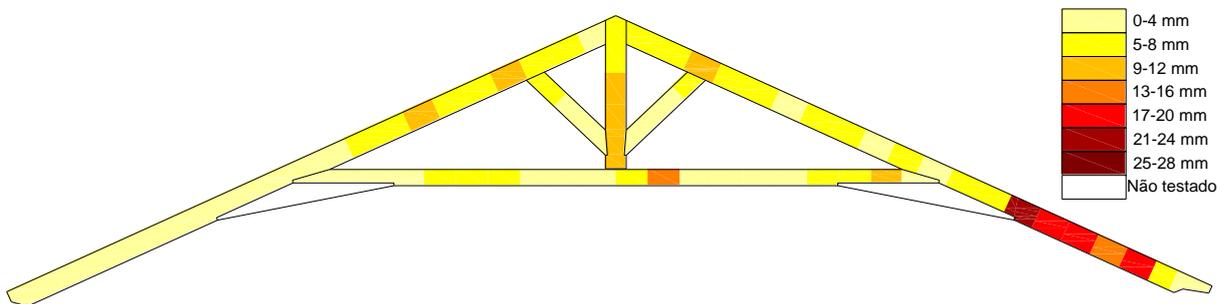
Figura 4.15 - Mapa do ensaio à resistência de penetração por impacto para a Asna 1 - Face superior

Os elementos interiores, pendural, diagonais apresentaram profundidades de penetração baixas, já que na construção não estavam em contato direto com o telhado da cobertura ou com as paredes de alvenaria e, portanto, encontravam-se mais protegidos perante possíveis infiltrações de água.

No que concerne aos elementos, as pernas são os elementos que se encontram mais degradados, principalmente na parte inferior à qual corresponde a área de suporte em contacto com as paredes de alvenaria. Em particular, salientam-se as penetrações de 25-28 mm que foram obtidas na Perna Norte. A existência de penetrações do Pilodyn entre 25-28 mm indicam que os elementos se encontram degradados, possivelmente por ação do caruncho grande (*Hylotrupes bajulus*), principal agente de degradação existente nos elementos inspecionados. A identificação do caruncho vem confirmada pela presença de “serrim” sobre a superfície dos elementos de madeira e pela observação de orifícios de saída dos insetos. A Figura 4.17 apresenta diversos exemplos onde se verifica a presença de *Hylotrupes bajulus*.

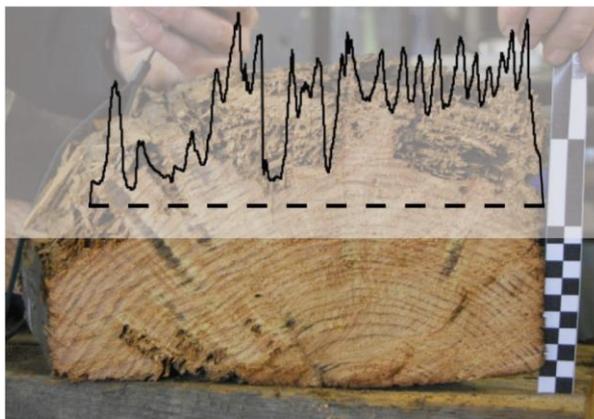
Figura 4.23 – Exemplo de perfil de resistência à perfuração numa secção deteriorada

Na Figura 4.23 representa-se uma sobreposição do perfil de resistência à perfuração sob a imagem real da secção. Pode-se verificar a tracejado o caminho de perfuração da agulha e no perfil a resistência à perfuração encontrada pelo equipamento para atravessar a madeira com boa qualidade (picos altos de resistência) e uma zona degradada (baixa resistência).

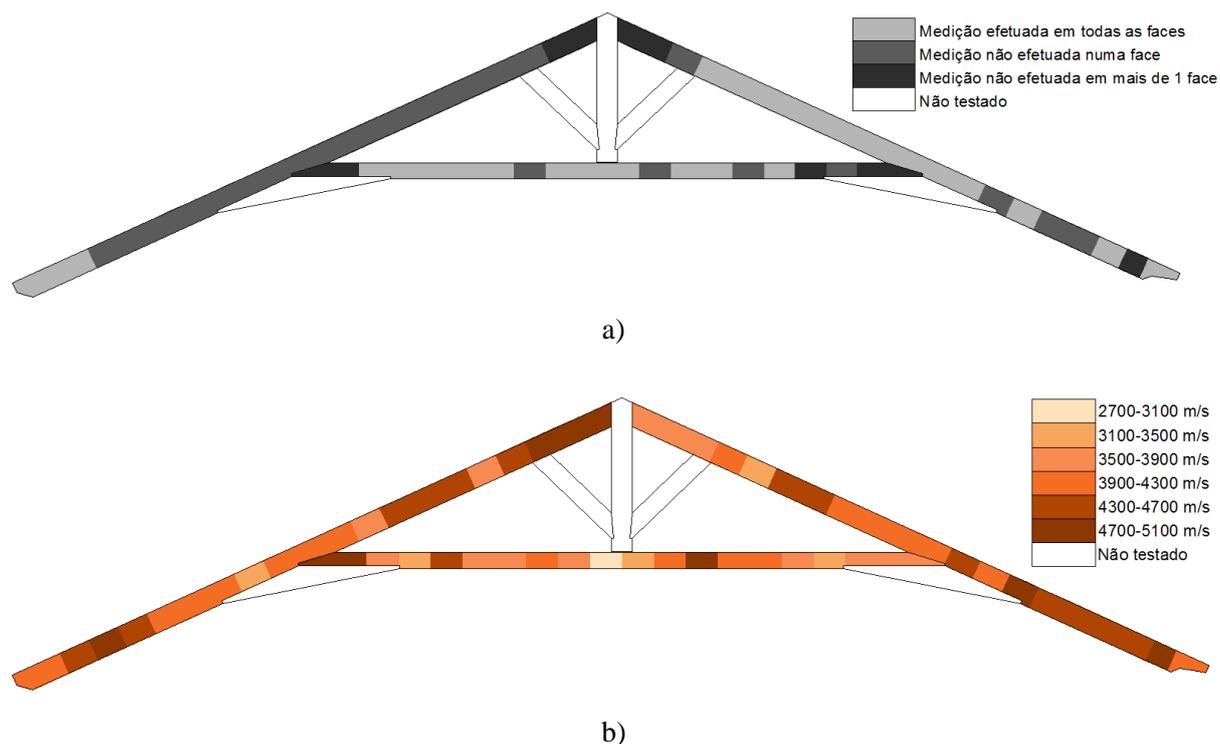
Figura 4.27 – Resultados do ensaio ultrassons para a Asna 1: a) Descrição das medições efetuadas nos segmentos; b) Média da velocidade para as quatro faces de cada segmento

Analisando a Figura 4.27 verifica-se que as velocidades de onda mais elevadas encontram-se maioritariamente na ligação Perna Sul – Pendural e na ligação Linha – Perna Sul. Por outro lado, os apoios da asna (ligação pernas com a parede de alvenaria) apresentam velocidades de propagação da onda mais baixos, pois, tal como verificado na inspeção visual, os apoios encontram-se degradados e, conseqüentemente, a onda é desviada e como o tempo de propagação aumenta, a velocidade diminui.

Os segmentos onde as medições não foram obtidos, devido à perda de sinal, corresponderam a segmentos com nós significativos, Classe III e NC, ou desalinhamento do fio, ou degradação superficial considerável.

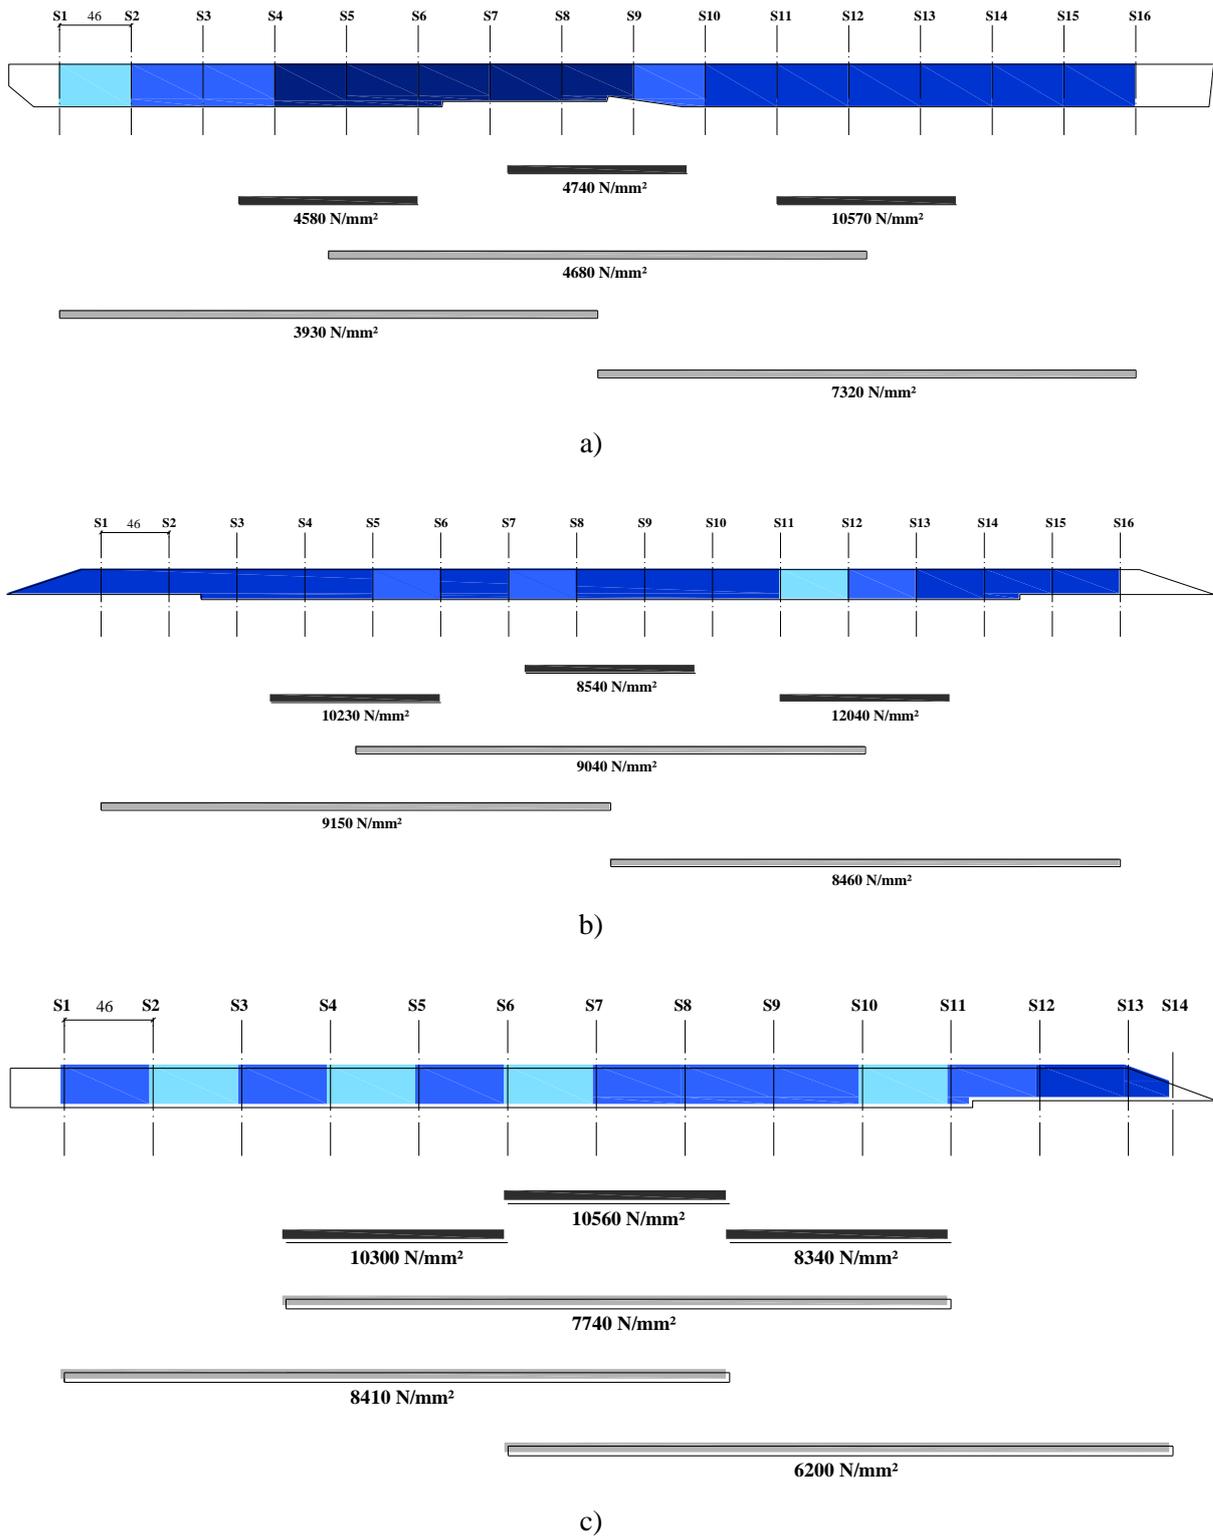
Como os elementos estudados pertencem a uma cobertura histórica, verifica-se uma grande variação dos resultados e valores de MoE baixos devido ao estado de deterioração. Porém evidencia-se que para $E_{m,l}$ e $E_{m,g}$ os valores mais baixos correspondem a segmentos com menor classificação visual (III e NC) e aumentam em segmentos com classificação visual mais elevada (I e II).

Figura 4.29 - Resultados da classificação visual de acordo com a UNI 11119:2004 (UNI, 2004), $E_{m,g}$ (N/mm²) e $E_{m,l}$ (N/mm²) nos elementos: a) Perna; b) Linha 2; c) Linha 3

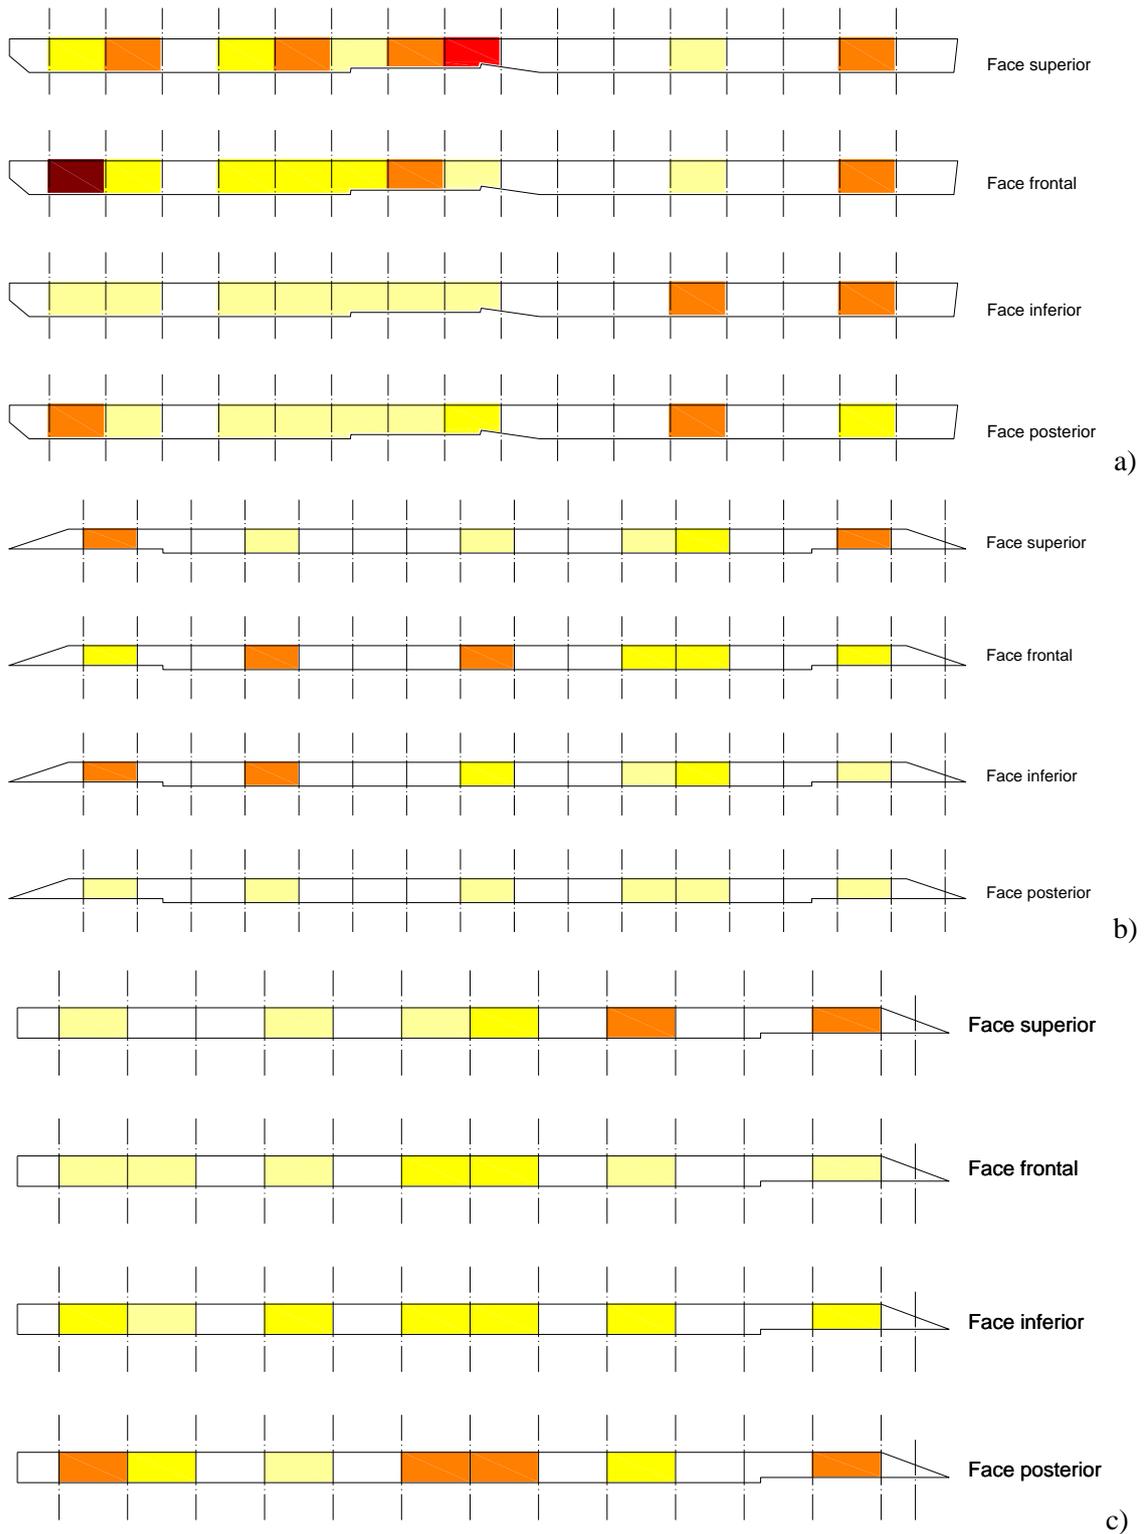
Figura 4.30 - Mapas do ensaio à resistência de penetração por impacto nas diferentes faces dos elementos: a) Perna; b) Linha 2; c) Linha 3

Globalmente, observando a Tabela 4.7 é possível verificar que os elementos inspecionados apresentaram penetrações muito baixas, o que permite concluir que os elementos possuíam pouca degradação.

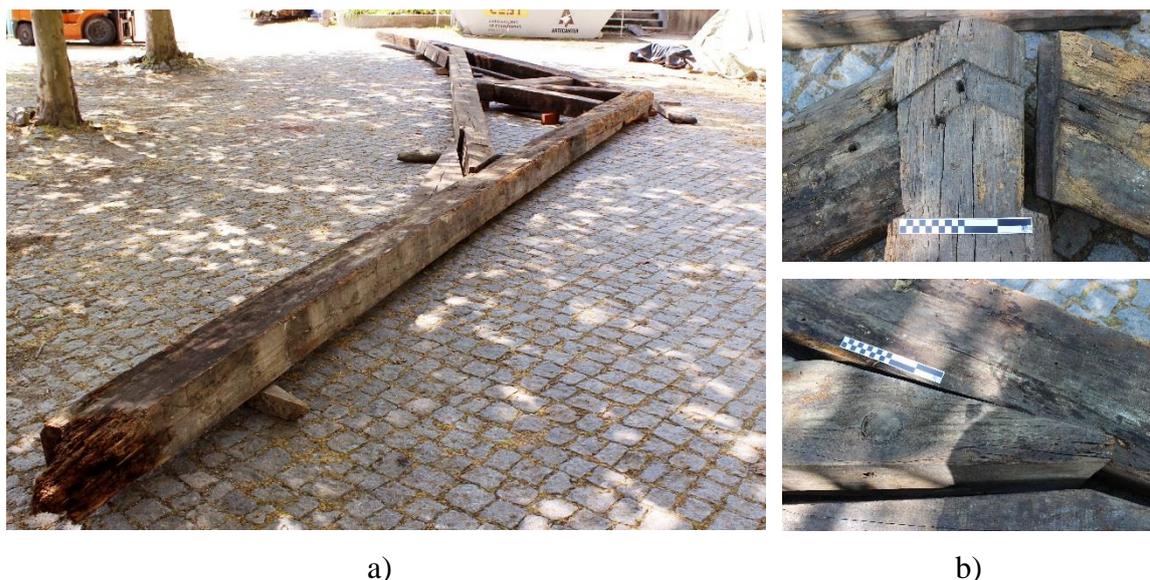
Após a receção dos elementos constituintes das asnas, efetuou-se uma avaliação dos elementos a fim de verificar quais os elementos recebidos, o seu estado de conservação e efetuou-se uma pré-montagem para testar o estado das ligações. Neste sentido verificou-se que as quatro asnas apresentavam todos os elementos, contudo, alguns elementos encontravam-se muito degradados ou partidos o que dificultaria a reconstrução das asnas. Assim, apenas a Asna 1 se encontrava apta para ser reconstruída com todos os elementos de origem (ver Figura 5.2). A Asna 2 apresentava apenas dois elementos que não se encontravam em condições (Pendural e Perna Sul), pelo que foram substituídos por elementos constituintes de outras asnas. Optou-se assim apenas por reconstruir duas asnas, a Asna 1 e a Asna 2.

Figura 5.2 – Pré-montagem Asna 1: a) Asna completa; b) Exemplos de ligações em bom estado de conservação

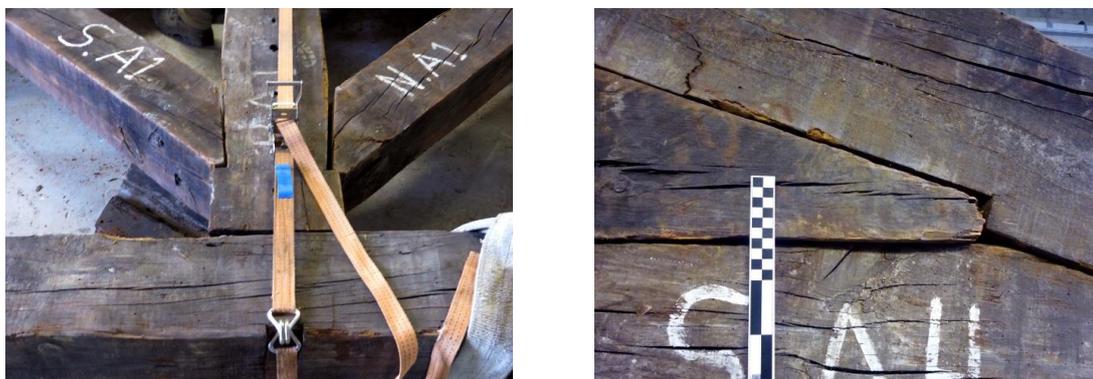
Figura 5.3 – Exemplos de ligações por entalhes

Durante a reconstrução das asnas, verificou-se que os elementos metálicos originais encontravam-se muito corroídos pelo que foi necessário proceder à sua substituição por réplicas atuais. Porém, a maior diferença na reconstrução das asnas prende-se com a substituição das cavilhas originais (em aço) por parafusos auto-perfurantes. Assim, a ligação pendural-linha e as ligações perna-linha-reforço foram materializadas por entalhe de dente simples com mecha e respiga e foram reforçadas por uma braçadeira de 50 mm de largura e 5 mm de espessura, na direção normal à linha (Figura 5.4). Cada braçadeira encontra-se fixa através de 6 parafusos HBS 6×180 mm. O pendural encontra-se suspenso na linha com a finalidade de evitar esforços de flexão, uma vez que esta ligação deve ser articulada e deve impedir as deformações no plano ortogonal ao plano da asna.

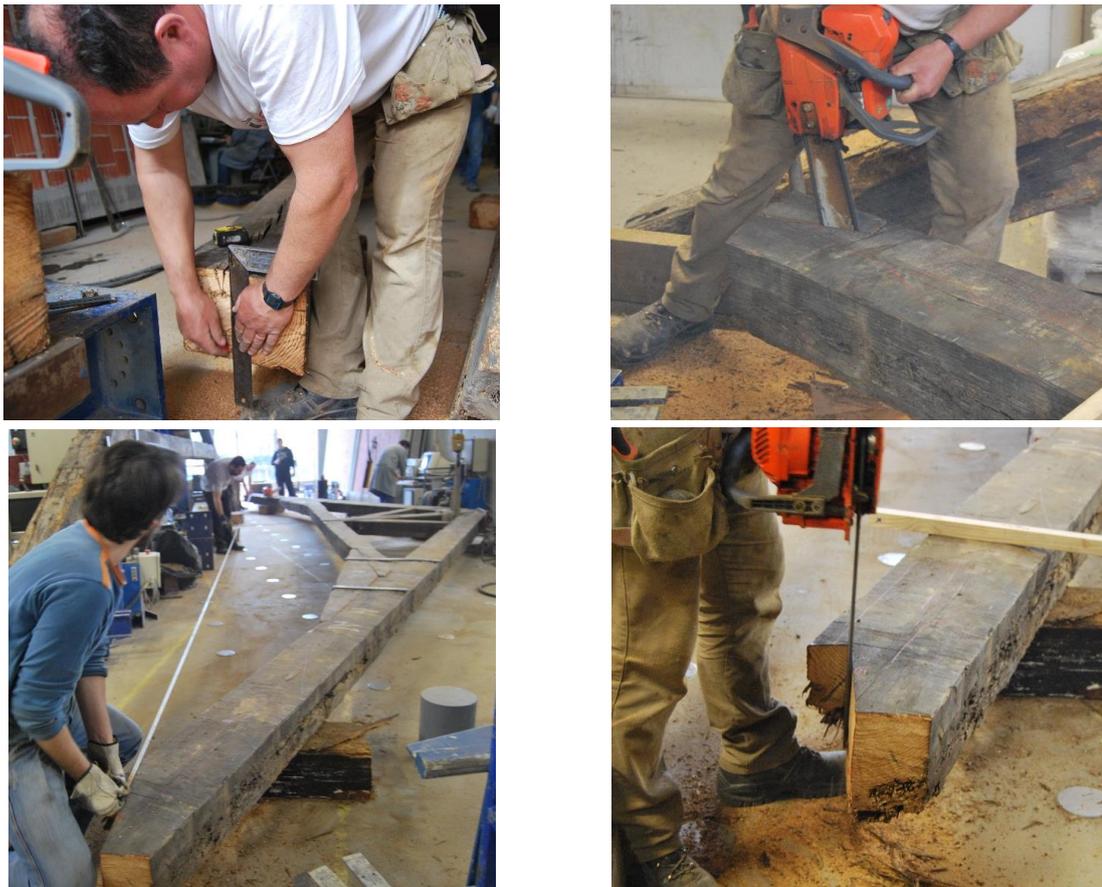
Figura 5.8 – Processo de intervenção dos apoios executada pelo carpinteiro

Finalmente para que as asnas sejam simétricas e para que os apoios se encontrem estáveis durante a realização do ensaio, dada a avançada deterioração nas extremidades, decidiu-se cortar sensivelmente 30 cm por peça (perna) e refazer os apoios com base nas dimensões e inclinações originais. O processo de intervenção dos apoios encontra-se ilustrado na Figura 5.8.

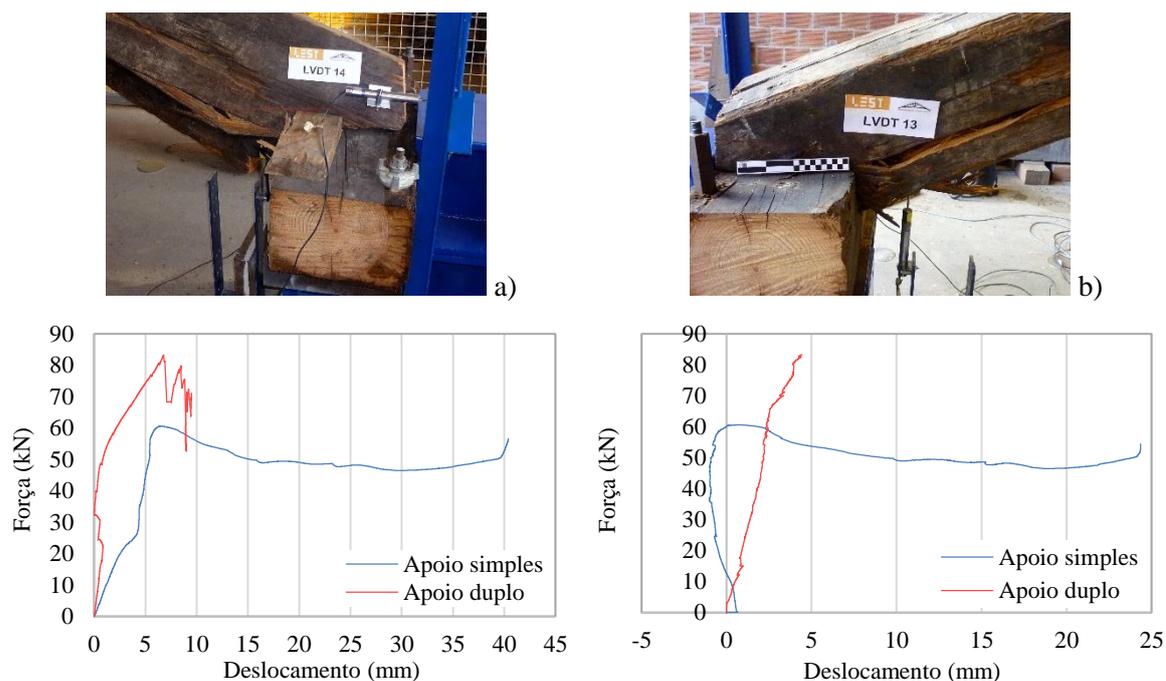
Figura 5.14 – Curvas força-deslocamento obtidas no Apoio Sul para os tipos de apoio considerados: a) na direção horizontal; b) na direção vertical

Analisando a Figura 5.14 conclui-se que a resposta da ligação a Sul em apoio duplo, para esforços de compressão, é uma resposta dúctil, que provoca apenas esmagamento da madeira na ligação. Pelo contrário, a resposta da ligação em apoio simples apresentou uma resposta frágil dada a separação das fibras da madeira da Perna, rotura por corte com tração paralela ao fio (ver Figura 5.16).

A antecipação da rotura de corte neste apoio deveu-se ao estado avançado de degradação presente neste apoio conjuntamente com uma anomalia na zona de entrega designada por fenda anelar ou “casca de cebola”. A degradação existente acentuou a ação das fendas anelares, ou seja, promoveu a separação do lenho morto (menos resistente) do lenho vivo, que reduz substancialmente a resistência ao corte dessa secção (Figura 5.15).

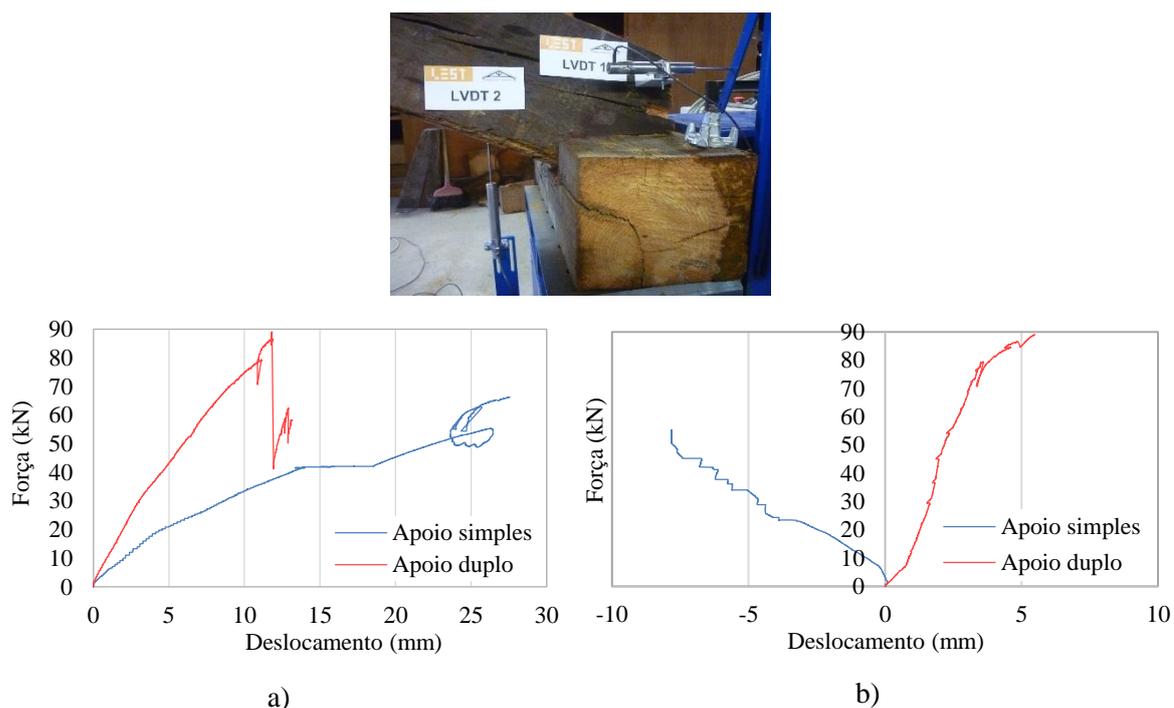
Figura 5.17 – Curvas força-deslocamento obtidas no Apoio Norte para os tipos de apoio considerados: a) na direção horizontal; b) na direção vertical

No apoio localizado a Norte, tal como se pode verificar na Figura 5.17, o deslocamento horizontal na ligação ocorreu para fora da asna. Deste modo, provocou esforços de compressão e consequente esmagamento da madeira no apoio e na Perna. Em relação ao deslocamento vertical, a resposta da ligação é antagónica, sendo que para o apoio simples a Perna afastou-se do apoio, enquanto que em apoio duplo a Perna exerce esforços de compressão e esmagamento da madeira na ligação. Constata-se que a entrega Norte pertence a uma classe mais baixa comparativamente com a entrega Sul, porém os deslocamentos ocorridos na entrega Norte são inferiores, tal situação é verificada devido à entrega Norte não apresentar fendas anelares.

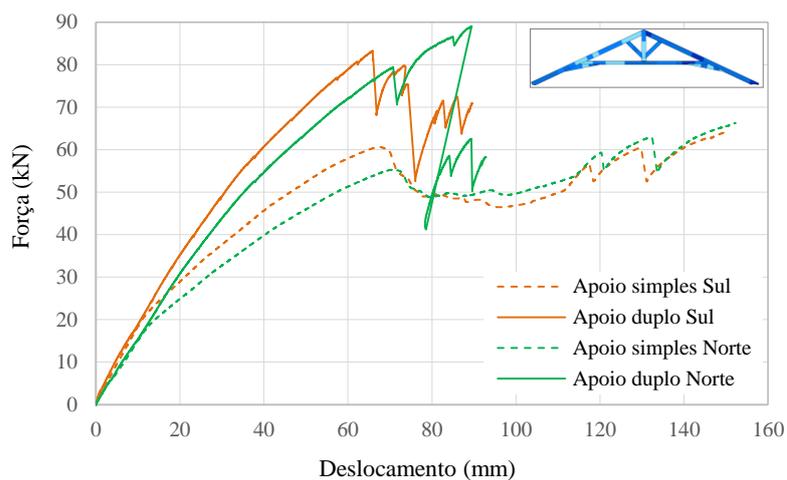
Figura 5.18 - Curvas força-deslocamento obtidas na linha, a Sul (LVDT 10) e a Norte (LVDT 5) para os tipos de apoio considerados

Observando o gráfico da Figura 5.18, denota-se que a resposta da asna perante o carregamento simétrico não é totalmente simétrica, visto que para ambos os tipos de apoio considerados, para condições de apoio simétricas, os deslocamentos verticais e a carga suportada em pontos de posições simétricas da asna diferem. Tal situação poderá dever-se pelo facto de o lado Norte da asna deter um maior nível de degradação que o lado Sul, condicionante no desempenho com o procedimento de carga aplicado, por conseguinte, apresenta uma maior deformação para uma menor capacidade de carga.

Esta evidência confirma os resultados obtidos na classificação visual em que uma maior percentagem de segmentos com classes mais baixas e um maior nível de degradação correspondia ao lado Norte da asna. Por comparação, para o apoio duplo respetivamente a Norte e a Sul, verificou-se uma diferença de aproximadamente 5 mm em relação ao deslocamento vertical e uma diferença de 10 kN relativamente ao nível de carga suportado.

Denota-se também que o apoio duplo proporciona uma maior rigidez à estrutura.

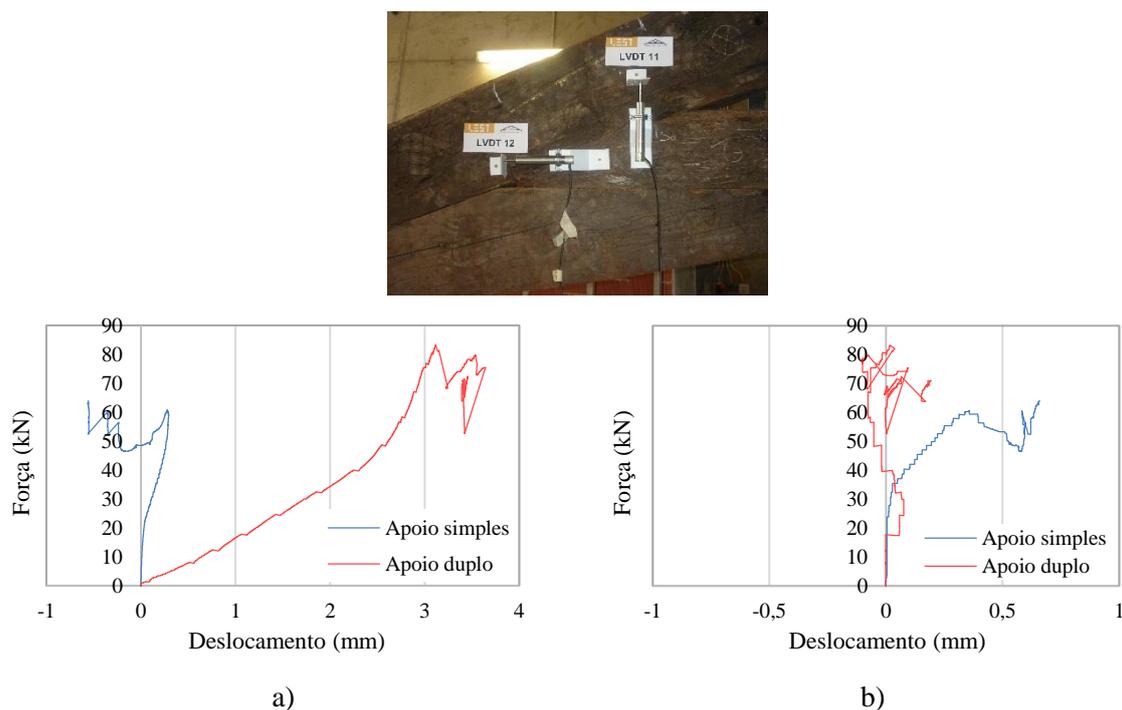
Figura 5.19 – Curvas força-deslocamento obtidas na ligação Perna - Linha para os tipos de apoio considerados: a) na direção horizontal; b) na direção vertical

Em todas as circunstâncias, o comportamento da ligação da Perna-Linha, como esperado não se deslocou verticalmente e apenas se moveu num máximo de 4 mm horizontalmente no sentido de fechar a ligação (Figura 5.19).

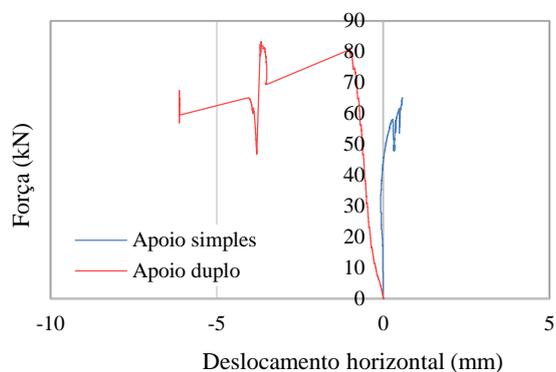
Figura 5.20 - Curvas força-deslocamento obtidas na ligação Pernas - Pendural para os tipos de apoio considerados, na direção horizontal

A ligação das Pernas – Pendural, executada por entalhe e reforçada por um esquadro de 50 mm de largura e 5 mm de espessura, revelou-se bastante eficaz na medida em que não se

verificaram deslocamentos em apoio simples e apenas um deslocamento máximo de 6 mm para os níveis de carga máximos que a asna conseguiu suportar (Figura 5.20).

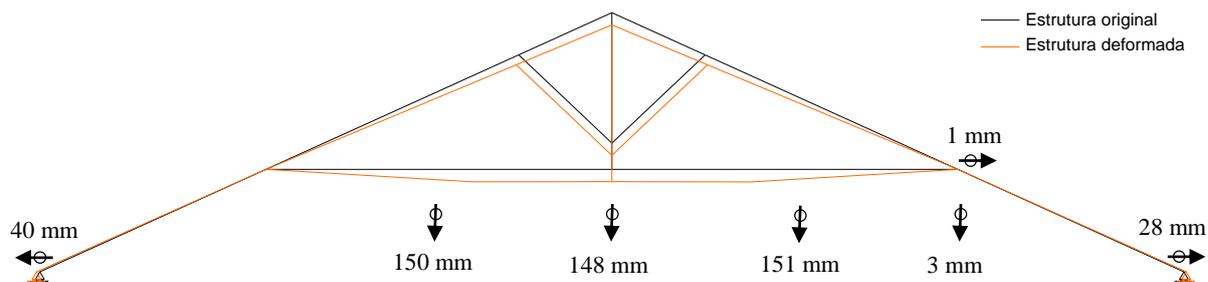
Figura 5.21 – Deformada da Asna 2 com apoios simples

As deformadas verificadas para ambos os apoios ilustram-se nas Figura 5.21 e Figura 5.22. Analisando ambos os comportamentos é possível verificar diretamente que todos os deslocamentos ocorridos na asna são maiores quando os apoios são simples.

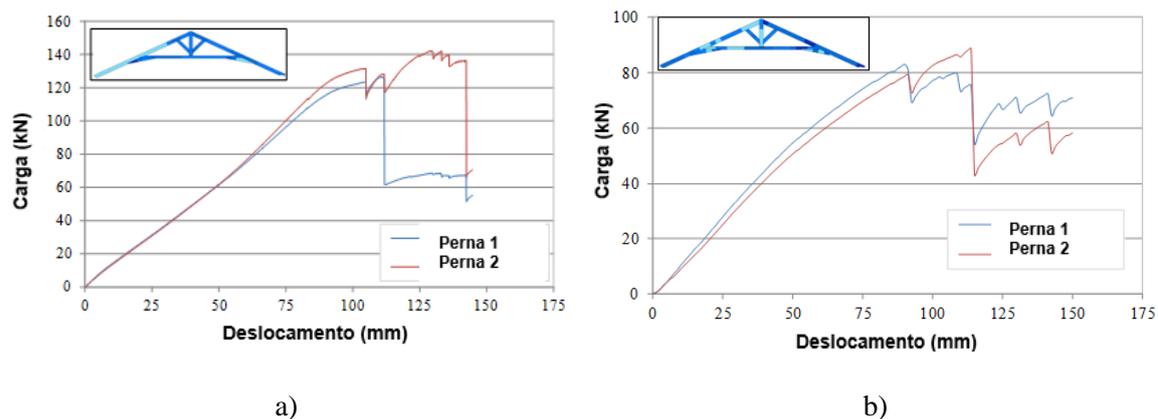
Figura 5.27 – Resultados do ensaio de carga à escala real das asnas: a) Asna 1; b) Asna 2 (Gomes et al., 2015)

Na Figura 5.27 apresentam-se os resultados dos ensaios de carga das asnas, considerando os gráficos de força-deslocamento. Nos gráficos da Figura 5.27 é possível verificar diretamente que a Asna 1 suportou um nível de carga superior ao da Asna 2. Tal facto é sustentado pelos resultados da inspeção visual que demonstram globalmente uma classificação visual superior por parte da Asna 1. Deste modo, é possível comprovar a fiabilidade da inspeção e respetiva classificação visual efetuada aos elementos integrantes das asnas.

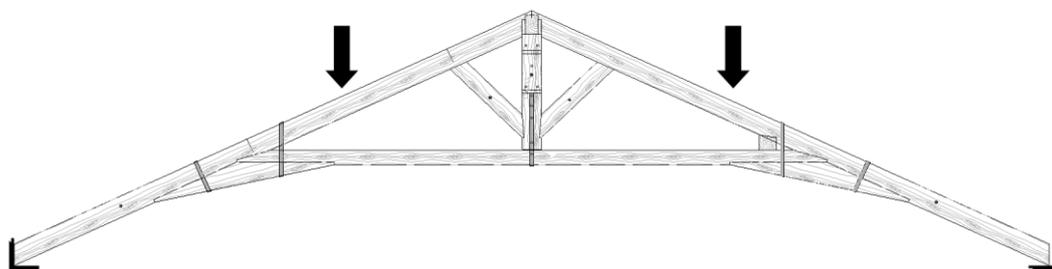
Figura 6.1 – Aplicação das cargas com excentricidade em relação aos nós (Gomes *et al.*, 2015)

A aplicação das cargas durante os ensaios não foi realizada nos nós das asnas, o que implica uma redução significativa da resistência dos elementos e compromete a segurança global das asnas, Figura 6.1.
