Avaliação da estabilidade do oculus sul da catedral de Cantuária

Esta publicação tem por objetivos verificar a estabilidade do oculus sul do transepto da Catedral de Cantuária do Reino Unido quando sujeito ação do vento, e estudar a influência da deterioração e da grelha exterior na sua capacidade de carga. O estudo incluiu a inspeção no local, ensaios de vibração ambiental para identificação das propriedades e a análise numérica. A análise não linear estática permitiu concluir que oculus apresenta um fator de segurança igual a dez quando sujeito à ação do vento.

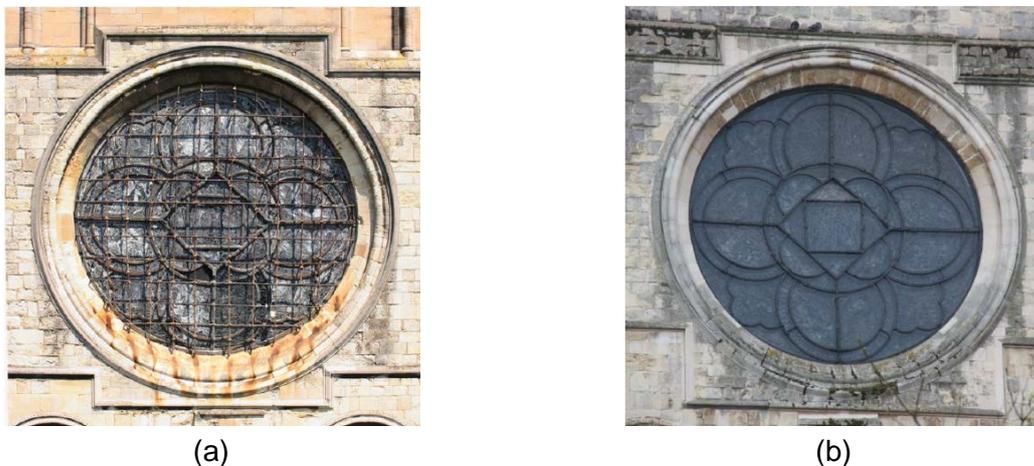
Figura 3. Oculus: (a) sul (antes do restauro); (b) norte (depois do restauro).

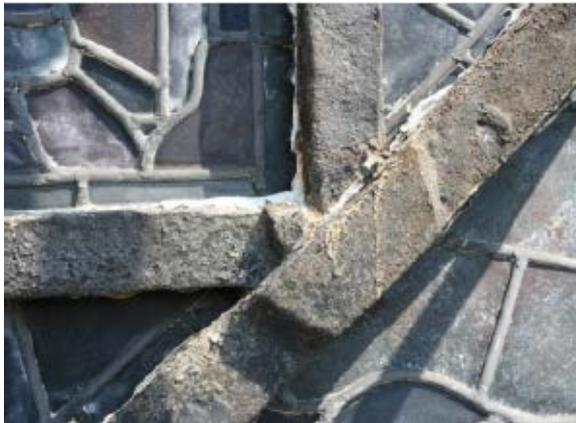
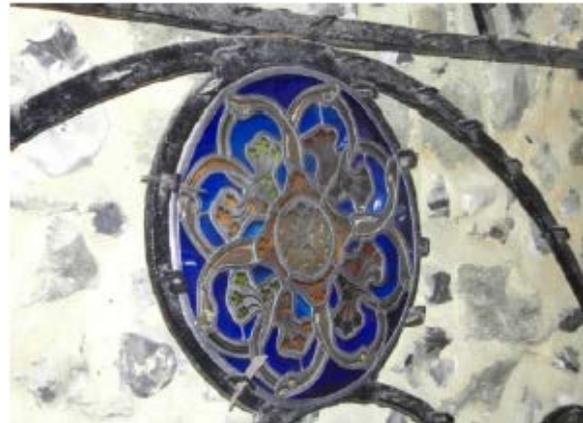
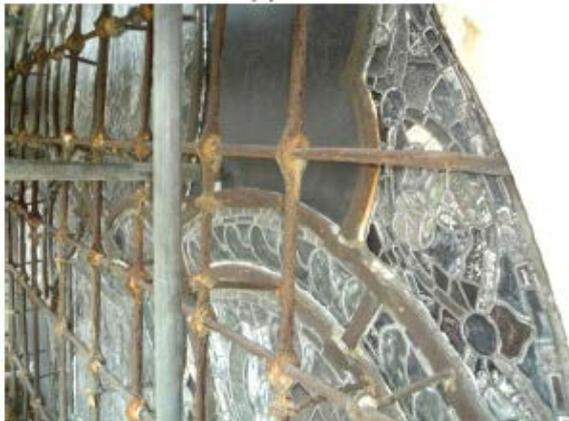
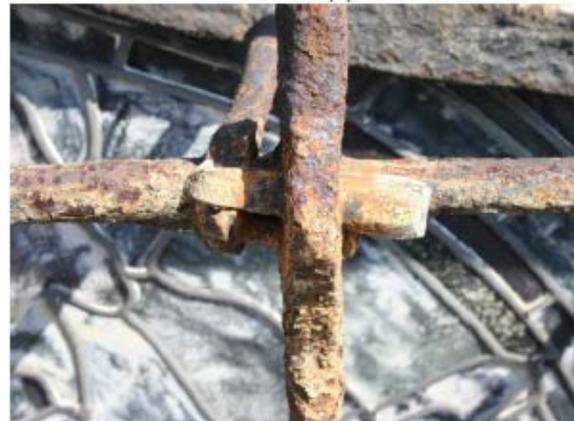
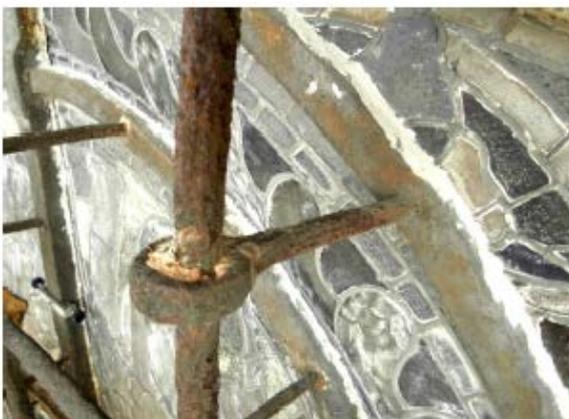
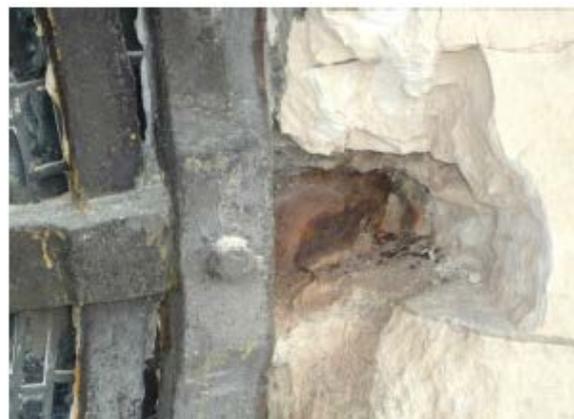
Figura 4. Pormenores da armação de ferro: (a) juntas da armação secundária; (b) sistema de fixação dos painéis de vidro na armação (imagem de outra janela); (c) grelha exterior com barras de seção circular; (d) cunha utilizada na ligação entra as barras da grelha exterior; (e) elementos metálicos de ligação da armação principal à grelha exterior; (f) fixação da armação principal à parede de alvenaria.

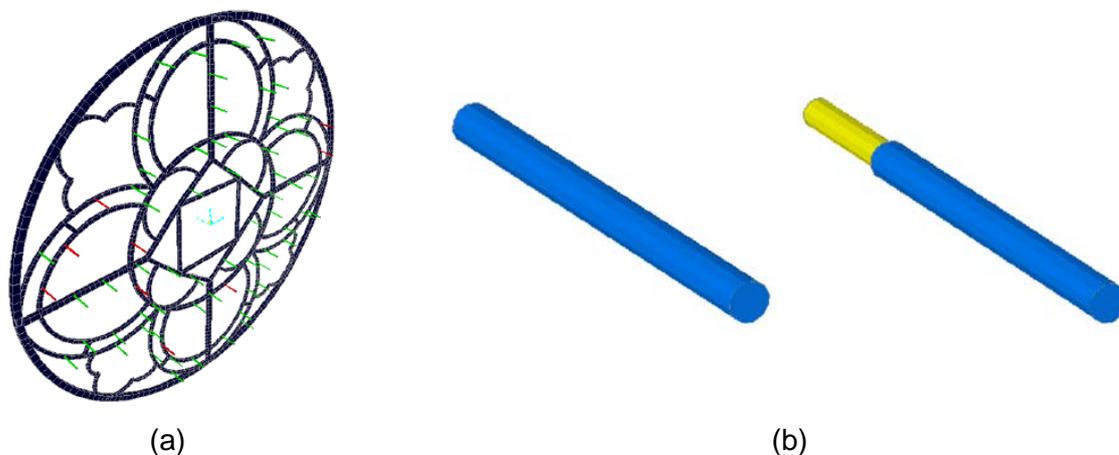
A maioria dos barras de ligação entre a armação e a grelha apresentam formas geométricas semelhantes, com a exceção dos elementos que se apresentam fortemente deteriorados ou com que foram substituídos (Fig. 7). Estes elementos correspondem aos elementos mais deteriorados do oculus sul, apresentando reduções significativas de secção transversal junto da ligação com a armação na maioria dos elementos de ligação. A armação apresenta marcas que demonstram que faltam grande parte das barras originais de ligação entre a armação e a grelha. Além disso, foi destruído o “olho” de várias barras de ligação, tornando-as inativas. Este dano está possivelmente associado a reações eletroquímicas entre o ferro das barras de ligação e o ferro da armação e grelha. As ligações estas barras e a armação (rebites a frio) apresentam-se em boas condições de conservação. Todas as ligações entres estas barras e a grelha foram inspecionadas, identificando-se dano nesta ligação devido à deterioração, perda de cunhas e de massa de chumbo. Tendo em consideração este dano, consideraram-se inativas nove barras de ligação entre a grelha e a armação (Fig. 8a). As secções transversais destas barras não são constantes e, conseqüentemente, o diâmetro de cada barra foi medido em três pontos ao longo do seu eixo (dois nas extremidades e um no centro da barra). Além disso, em cada ponto da barra foram efetuadas duas medidas do diâmetro, nomeadamente uma medição na vertical e uma medição da horizontal. Devido a limitações relacionadas com tempo disponível para se efetuarem a inspeção e levantamento da geometria, foram medidas 45 secções, num total 71 secções. O diâmetro das barras de ligação entre a armação e a grelha varia entre os 9 e os 21 mm [5]. Tendo em consideração os resultados obtidos, estas barras foram classificadas de acordo com dois grupos (Fig. 8b): (a) barras com diâmetro superior a 15 mm na ligação com a armação e com secção constante determinada através da média das medições efetuadas nos três pontos da barra; (b) barras com secção transversal variável, considerando-se diâmetros diferentes para as partes deterioradas e não deteriorada [5].

Figura 8. Pormenores das barras metálica de ligação entre a armação e a grelha: (a) elementos ativos (verde) e inativos (vermelho); (b) tipos de elementos considerados.

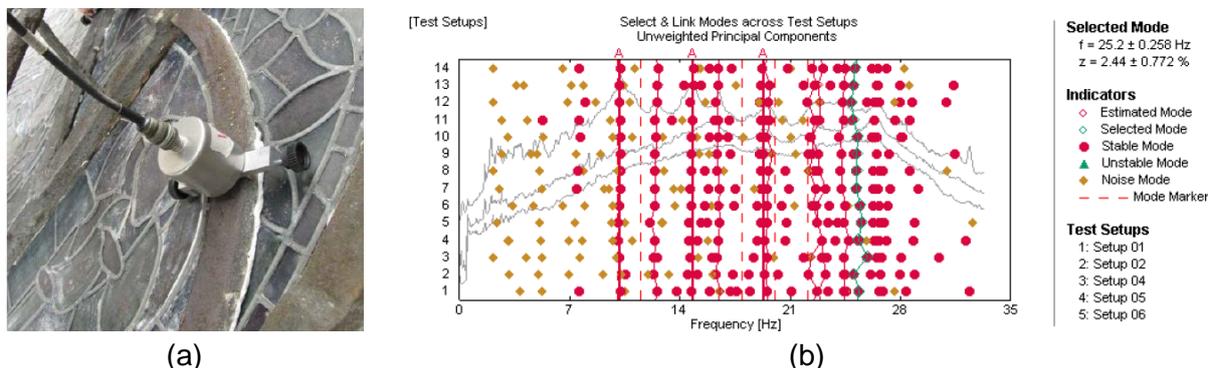
A Fig. 9b apresenta o diagrama de identificação dos modos, no qual verifica-se que existem quatro modos com polos estáveis em todas as configurações de ensaios até os 17 Hz. A identificação de modos partir dos 17 Hz apresenta maior dificuldade. No entanto, foram identificados 10 modos de vibração com frequências entre os 10 e os 25 Hz [5]. Os seis primeiros modos identificados são modos globais do oculus e têm curvatura simples ou dupla. Os restantes modos identificados apresentam configurações modais mais complexas.

Figura 9. Ensaios de vibração ambiental: (a) acelerómetro colocado na armação; (b) diagrama de identificação dos modos.

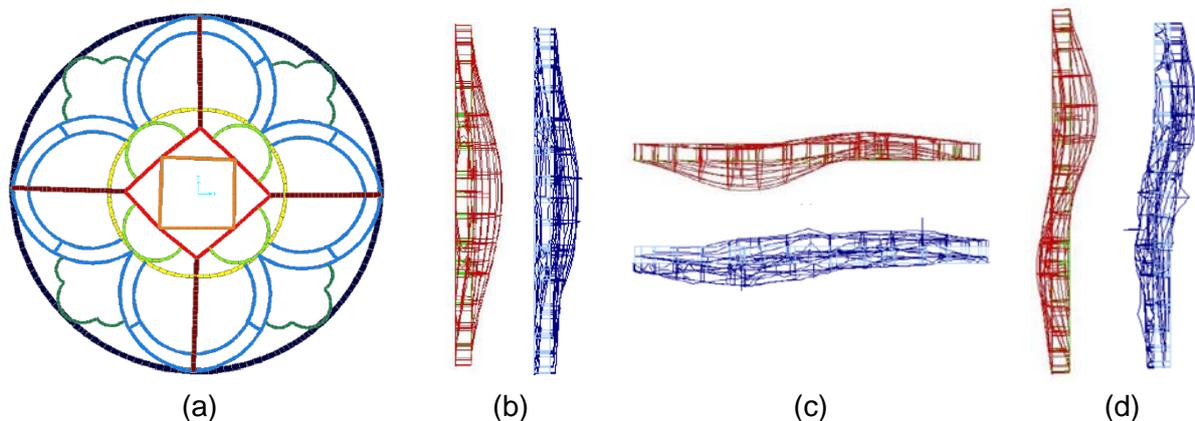
As dez primeiras frequências do modelo numérico varia entre os 9 e os 29 Hz, aproximando dos resultados experimentais. O erro médio das frequências dos três primeiros modos de vibração é igual a 12% e os valores de MAC (*Modal Assurance Criteria*) são, respetivamente, iguais a 0.94, 0.66 e 0.61 (Fig.s 10b e 10c).

Figura 10. Modelo numérico: (a) diferentes seções transversais da armação; (b) 1º modo de vibração; (c) 2º modo de vibração; (d) 3º modo de vibração.
