Universidade do Minho
Escola de Engenharia

Reabilitação da envolvente de edifícios multifamiliares

março de 2022

Dissertação de Mestrado
Mestrado Integrado em Engenharia Civil

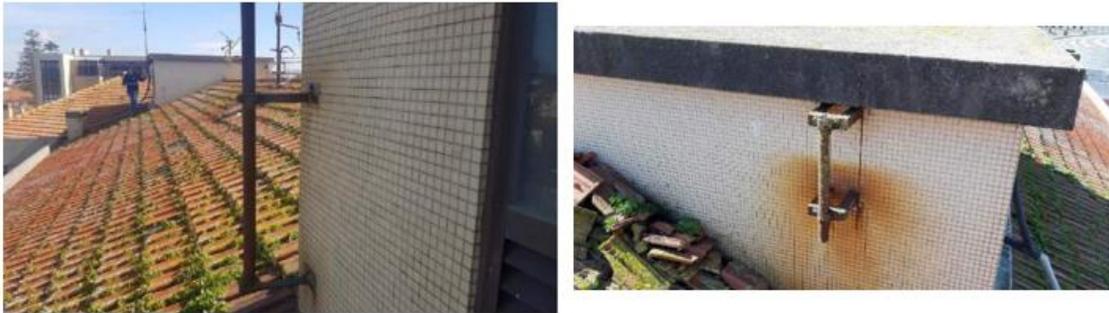
Uma das anomalias observáveis é o destacamento do revestimento cerâmico e a ausência de material de colagem entre as juntas do mesmo. Sendo ainda visíveis as manchas de ferrugem oriundas dos elementos metálicos fixados à caixa de escadas, como se pode verificar pela Figura 82.

Figura 82 - Destacamento do revestimento cerâmico e oxidação dos elementos metálicos de fixação na caixa de escadas

As causas associadas a estas anomalias são a exposição ambiental dos materiais, a falta de manutenção não havendo recolocação das pastilhas cerâmicas que foram caindo e ainda erros de execução durante a obra, onde o revestimento foi mal colocado.

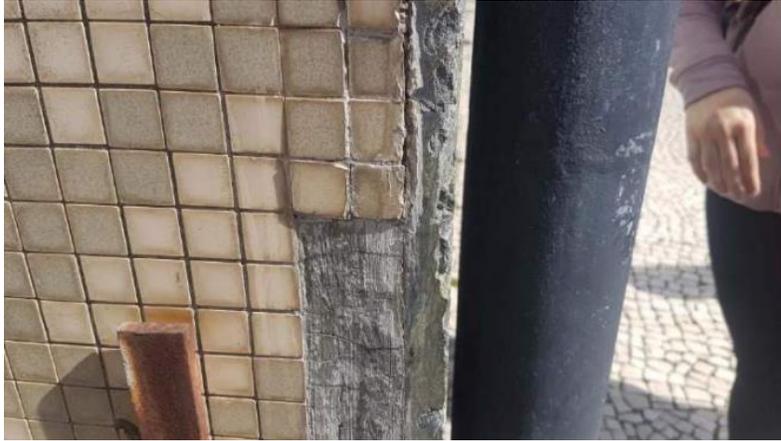
Uma das patologias bem presente é a oxidação das armaduras estruturais dos pilares e vigas, nomeadamente junto às esquinas do edifício, como é possível verificar pelo seguinte levantamento fotográfico da Figura 85.

Figura 85 - Destacamento do revestimento cerâmico e oxidação das armaduras de pilar

Para esta patologia concorrem alguns fatores, sendo o principal a exposição ambiental das armaduras estruturais, uma vez que em muitas zonas já não existe o revestimento em pastilha cerâmica, expondo facilmente estes elementos a um meio agressivo. Por outro lado pode ainda justificar-se a oxidação com erros cometidas durante a fase de obra, onde o recobrimento das armaduras terá sido mal efetuado ou incorretamente definido em projeto.
