Inês Marques Carreira

**Risco de incêndio rural no concelho da
Guarda: análise da eficácia das
intervenções de recuperação após o
incêndio e atenuação dos seus impactes**

Dissertação de Mestrado

Mestrado em Geociências - Dinâmica externa e Mudanças
Globais

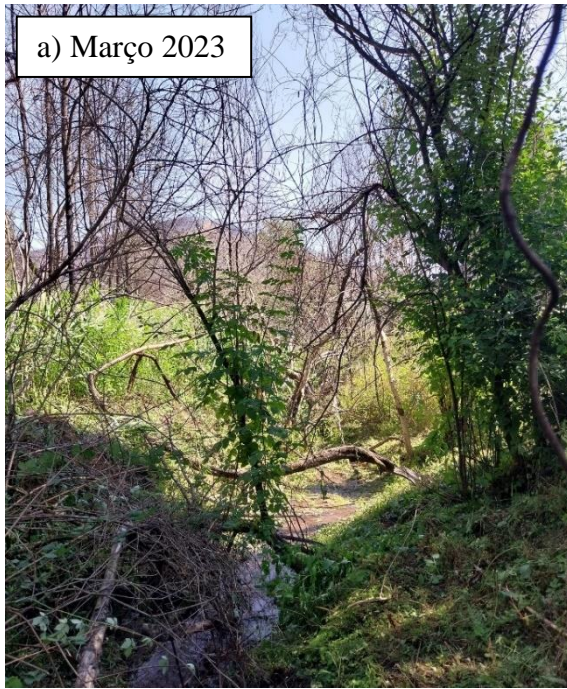
a) Março 2023

O primeiro troço, em março de 2023, ainda não tinha sofrido qualquer intervenção, tendo-se verificado indícios de regeneração da vegetação rasteira (Figura 39 a)), ainda que num estado primário, destacando-se especialmente os fetos face à sua elevada densidade. Contrariamente, tanto a vegetação arbórea presente no leito da linha de água como nas margens, mostrou sinais de reduzida regeneração.

Figura 39. Evolução do local de monitorização 1 antes e após a implementação da medida de estabilização de emergência no Troço 1 Ribeira do Quêcere: **a)** 1ª visita em março de 2023, antes da intervenção; **b)** 2ª visita em julho de 2023, depois da intervenção

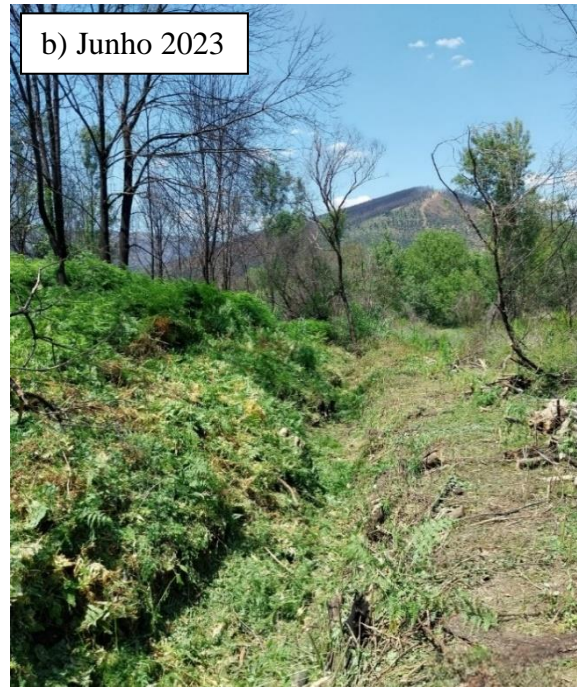
b) Junho 2023

Posteriormente em junho de 2023 (Figura 39 b)), os trabalhos já haviam sido executados durante o mês de maio, tendo-se verificado uma grande diferença paisagística com a retirada da vegetação carbonizada ao longo do leito e das margens do rio. Esta ação permitiu reestabelecer uma melhor circulação da água, apesar de neste setor o leito da ribeira ter reduzido bastante, e permitiu criar melhores condições para a continuação da regeneração da vegetação.

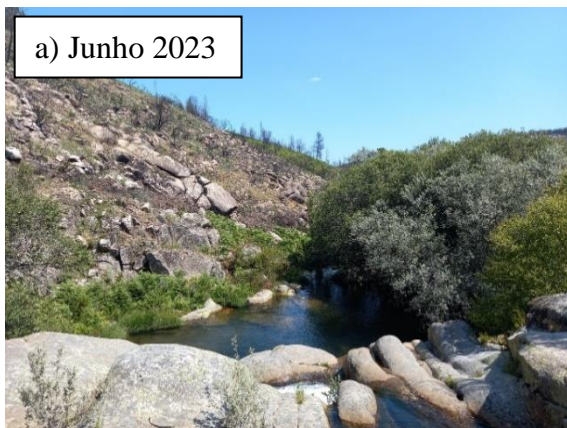
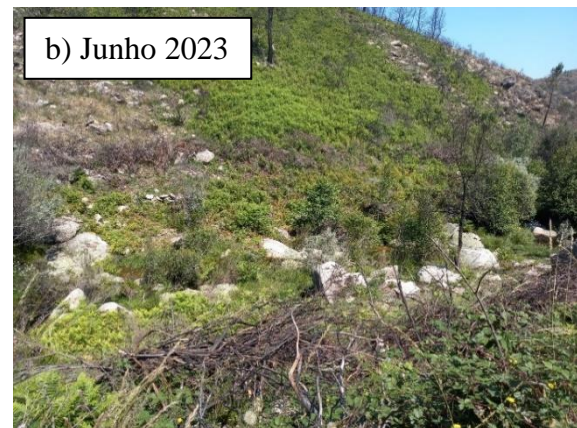
À semelhança do troço anterior, em junho de 2023 no troço 2, também foi possível verificar uma elevada regeneração da vegetação existente na envolvência da linha de água (Figura 40 a) e b)).

Comparando a Figura 27 e a Figura 40, é possível verificar como o local registou uma elevada regeneração e desenvolvimento de vegetação, entre o mês de setembro e junho de 2023.

Figura 40. Evolução do local de monitorização 1 antes e após a implementação das medidas de estabilização de emergência no Troço 2 Ribeira do Quêcere: **a)** 2ª visita em junho de 2023, depois da intervenção; **b)** 2ª visita em junho de 2023, depois da intervenção

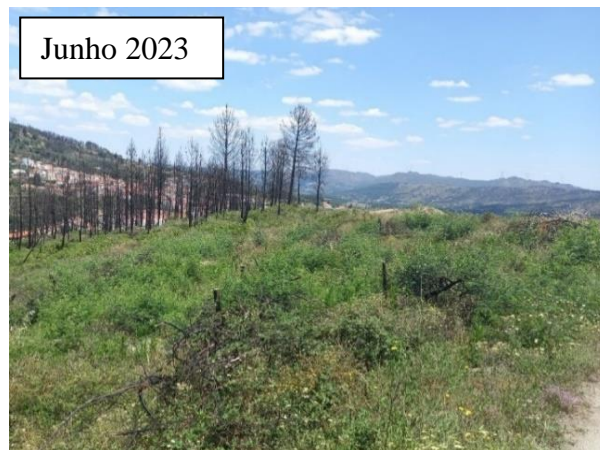
Figura 52. Local de monitorização 6 na 2ª visita em junho de 2023, após a implementação da medida de estabilização de emergência
