**FRENTE RIBEIRINHA DO CENTRO HISTÓRICO VNG  
LEVANTAMENTO  
2003**

**FICHA 1  
DL-168**

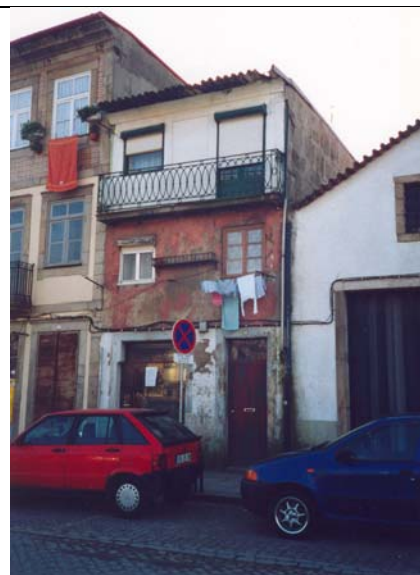
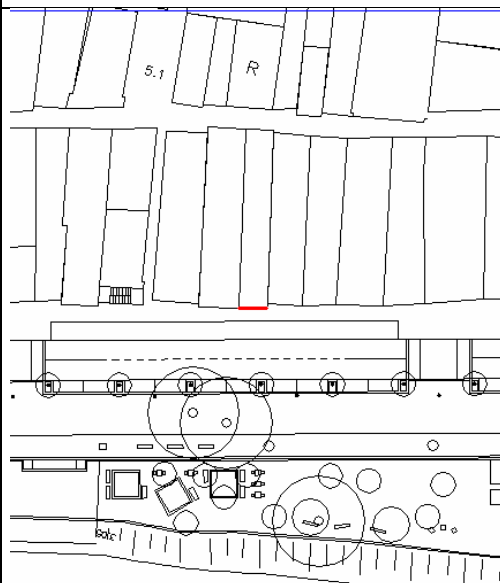
**Outros** (roupa a secar)

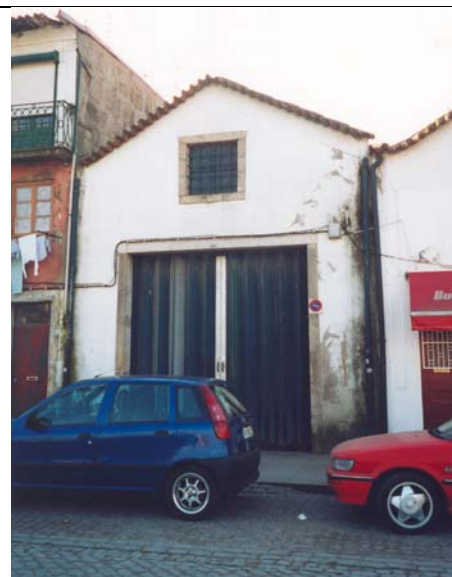
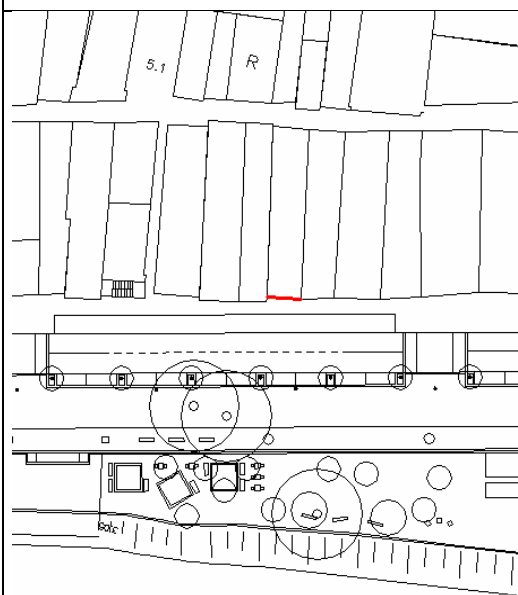
**FICHA 2  
DL-064**

| | Revestimento | Caixilharia |
|---|---|---|
| Mau | • | |
| Razoável | | • |

**Cabos de energia**

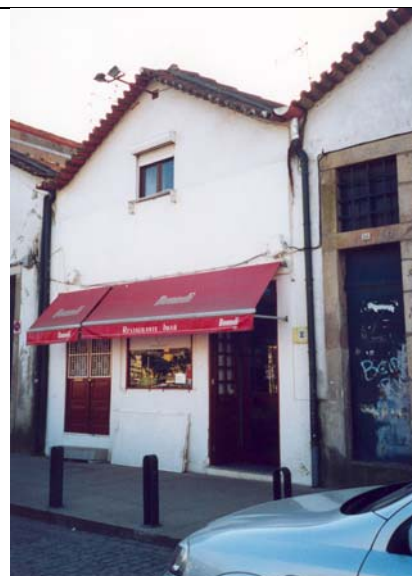
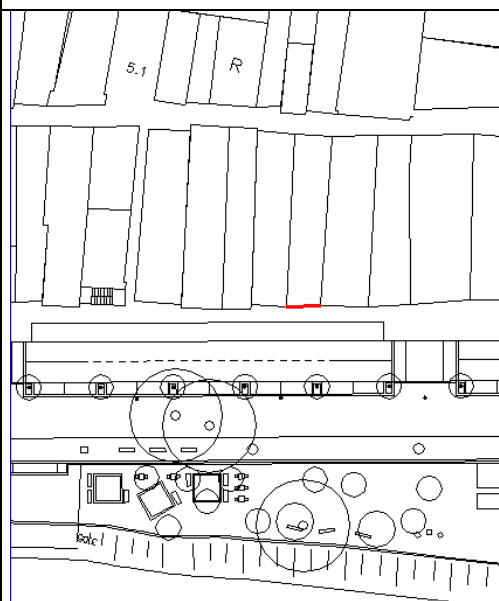
**FICHA 2  
DL-056**

| | Revestimento | Caixilharia |
|---|---|---|
| Razoável | • | • |

**Cabos de energia**  
Cabos telefónicos  
Publicidade  
**Toldos**  
**Tubos de queda**  
Outros

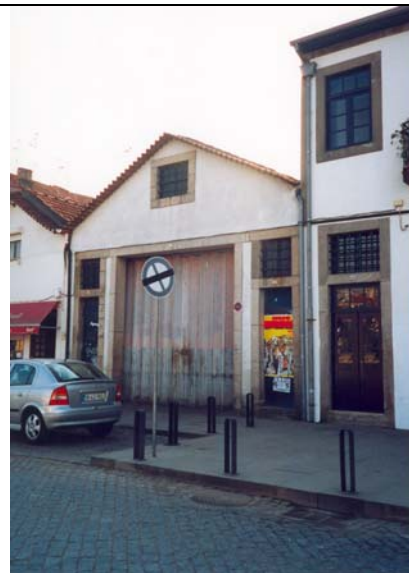
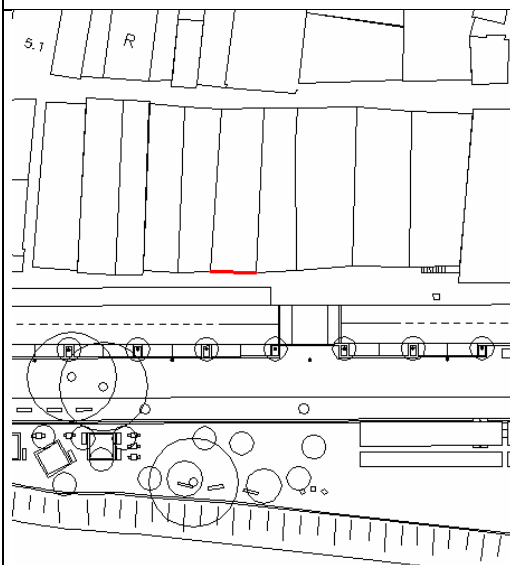
**FICHA 2  
DL-048**

Cabos de energia  
 Cabos telefónicos  
**Publicidade**  
 Toldos  
 Tubos de queda  
 Outros

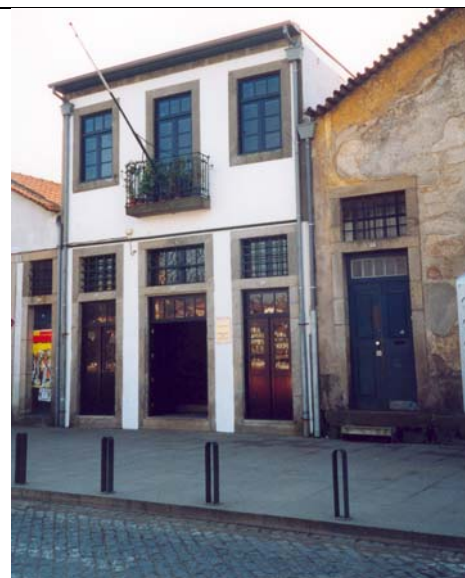
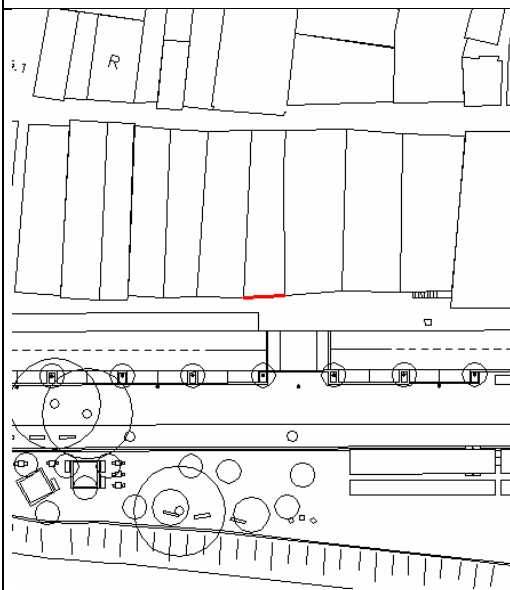
**FICHA 2**  
**DL-042**

Cabos de energia  
**Cabos telefónicos**  
 Publicidade  
 Toldos  
**Tubos de queda**  
**Outros**

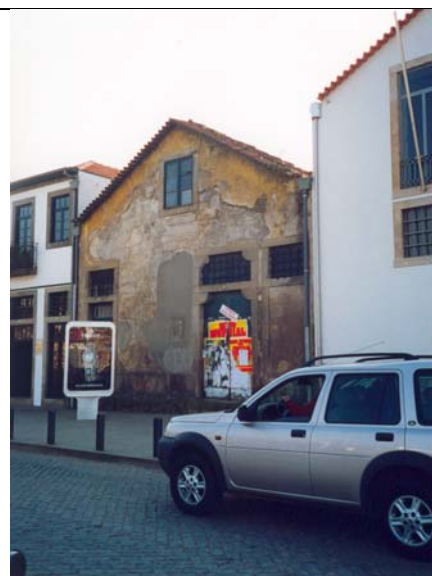
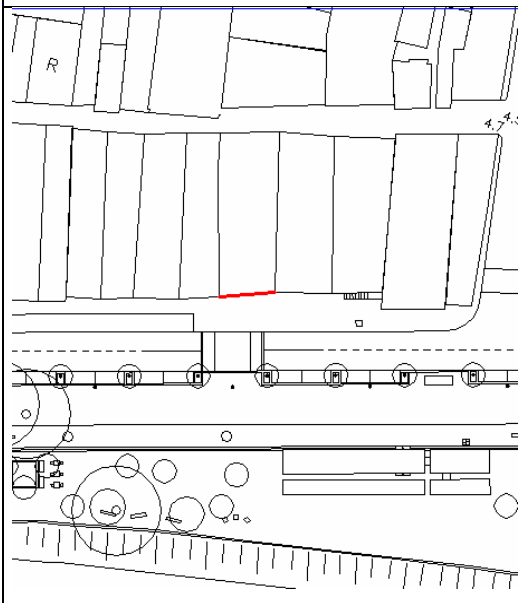
**FICHA 2  
DL-034**

Cabos de energia  
Cabos telefónicos  
**Publicidade**  
Toldos  
**Tubos de queda**  
Outros

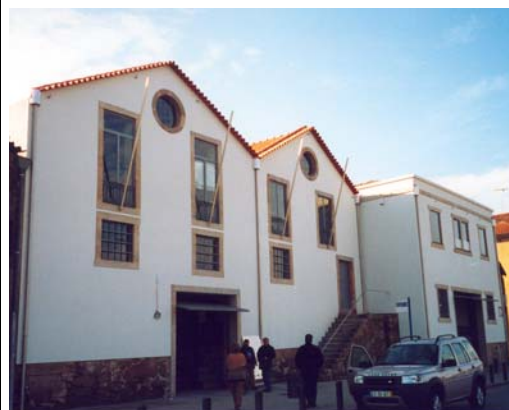
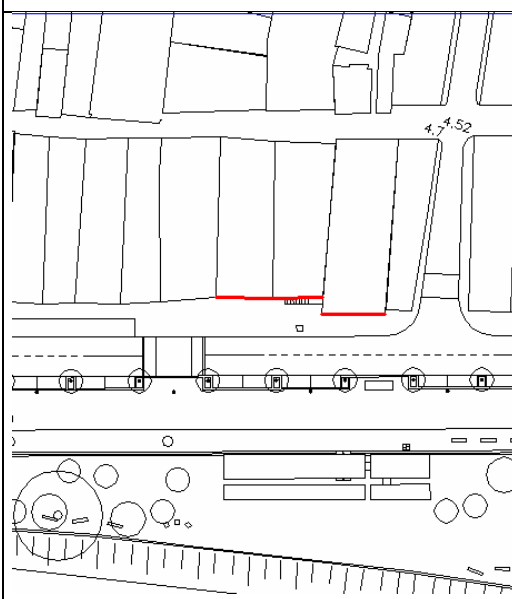
**FICHA 2  
DL-008**

Cabos de energia  
Cabos telefônicos  
Publicidade  
Toldos  
Tubos de queda  
**Outros** (mastros)

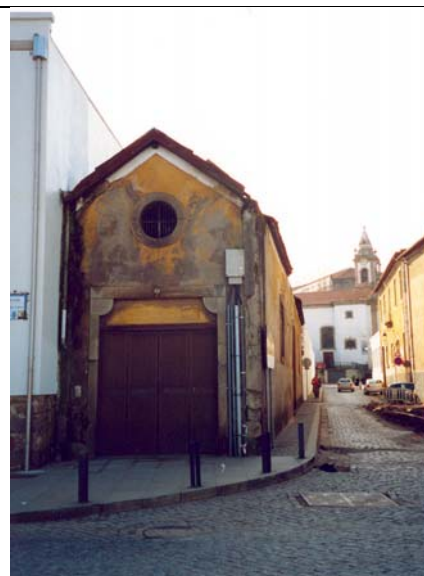
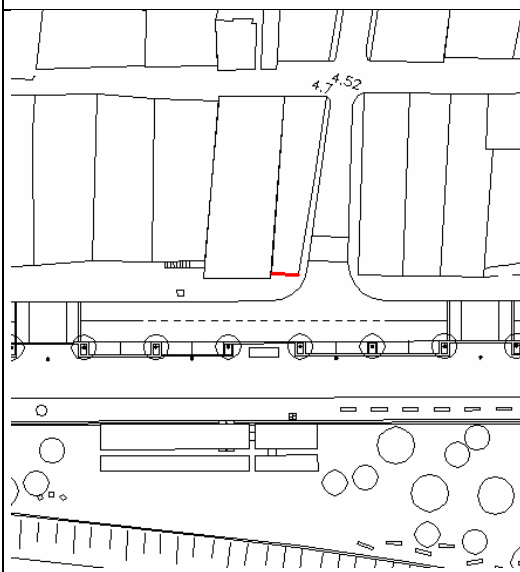
**FICHA 2  
DL-002**

**Tubos de queda**
