**Universidade do Minho**  
Instituto de Ciências Sociais

**Contributo da Arqueologia da Arquitetura  
para o estudo histórico-constructivo do Aljube  
do mosteiro de São João de Tarouca**

Dissertação de Mestrado  
Mestrado em Arqueologia

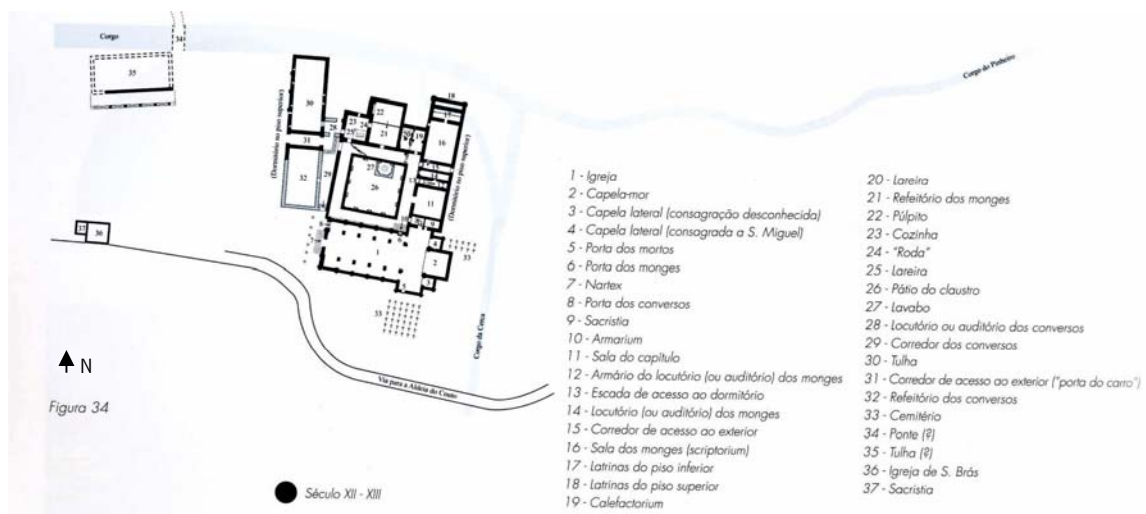
Figura 2: Planta do mosteiro medieval, orientada a Norte (Sebastian, A faiança portuguesa de olaria na intervenção arqueológica, mosteiro de São João de Tarouca, 2015, p. 27, figura 34)

Conforme ilustrado nas Figuras 2 e 3, o edificado original foi objeto de várias remodelações e/ou ampliações, distinguindo-se essencialmente quatro fases construtivas.

No ângulo do *scriptorium* inicia-se a ala Norte, composta pelo *calefactorium*, depois o refeitório e finalmente a cozinha (Castro & Sebastian, 2007, p. 154).

Paralelamente à cozinha localizou-se um compartimento que, de acordo com a planta-tipo cisterciense, corresponderia à tulha e no alinhamento desta para sul, separado por um corredor, um outro compartimento que, configurando a ala poente do claustro, corresponderia ao refeitório dos conversos. Deste último preservou-se somente a parede norte e os cunhais de arranque para sul (Castro & Sebastian, 2007, p. 155).

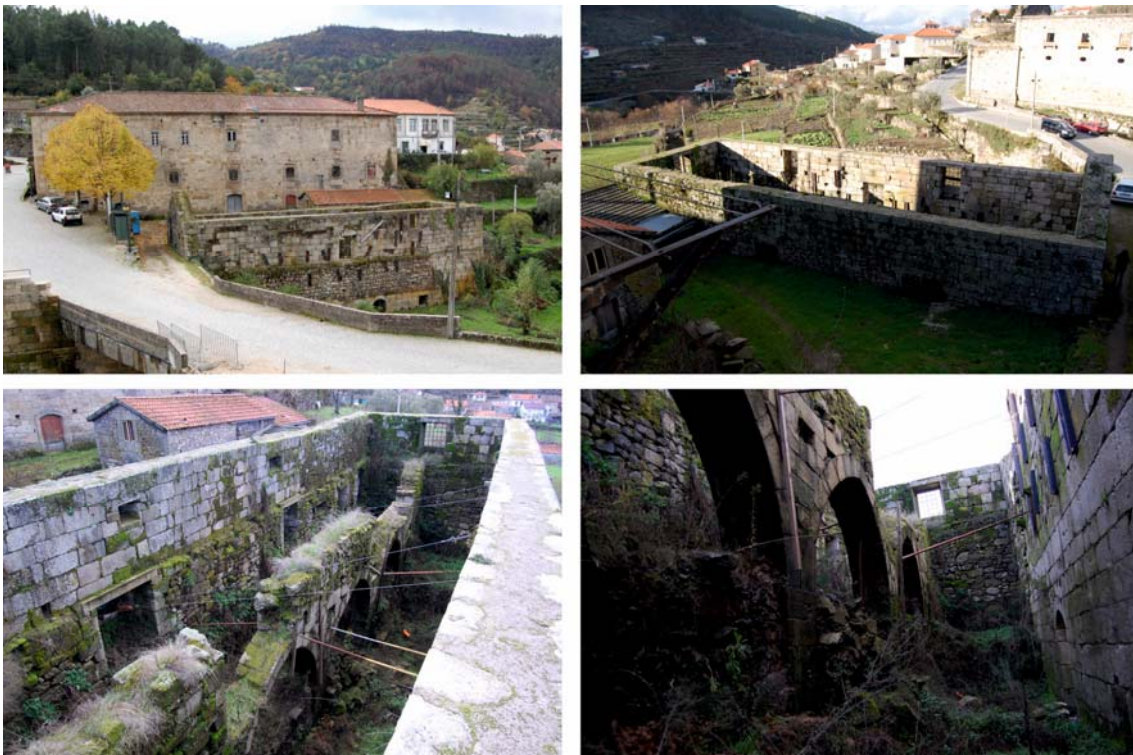
Foto 1: Vista do Aljube de Norte para Sul à esquerda superior (Panorama 5695\_2013\_11\_05 do inventário fotográfico Arqueo) Foto 2: Vista do Aljube de Sul para Norte, à direita superior (foto 189), Foto 3: Vista do interior do Aljube de Nordeste para Sudoeste, à esquerda inferior (foto 179), Foto 4: Vista do interior do Aljube de Este para Oeste, à direita inferior (foto 201)

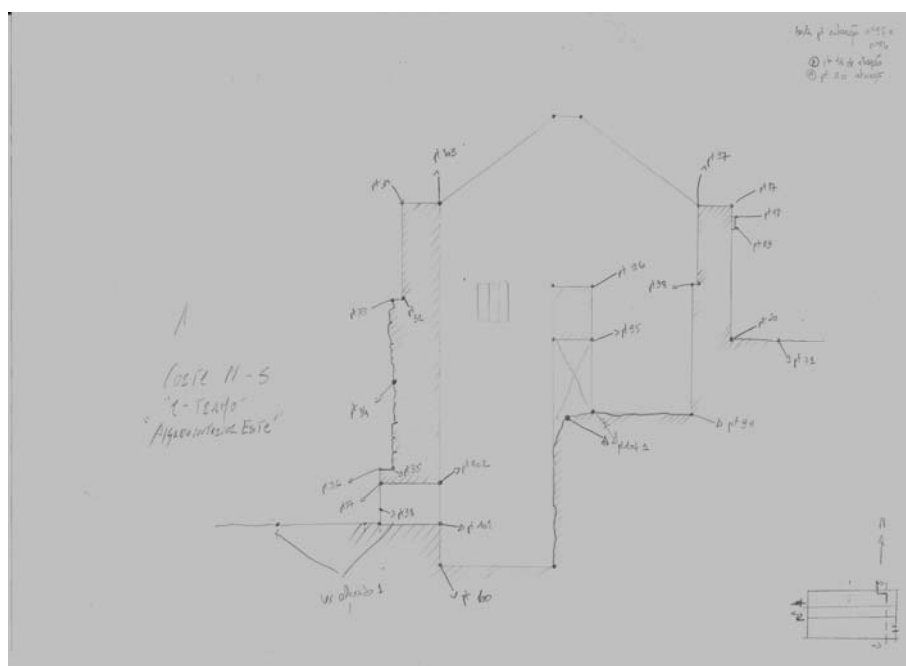
Figura 6: Croquis do corte 2, desenhado por Hugo Vieira Pereira.

Partindo desta nomenclatura e após uma limpeza dos alçados, deu-se início à primeira etapa do levantamento, que consistiu na medição de pontos tridimensionais nos paramentos para apoio métrico da restituição fotogramétrica<sup>17</sup>. Cada ponto marcado foi registado em croquis e, quando possível, materializado no próprio alçado com uma marca de cor branca. Procedeu-se do mesmo modo para os pontos de estação que indicam a localização do aparelho, por forma a recuperar o posicionamento do mesmo, se necessário.

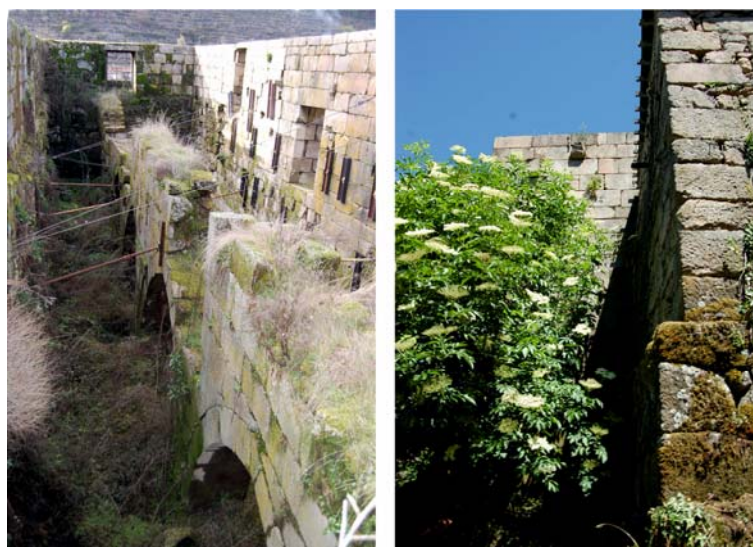
Foto 5: Vista do interior alçado Norte (A7) e alçado Sul da arcaria (A10) a esquerda (foto 158), Foto 6: Vista exterior, alçado A2 com árvore e construção anexa (foto 422).

Durante o processo de registo, sobretudo na tomada de fotos, encontramos alguns obstáculos que não conseguimos ultrapassar, ficando por levantar um alçado exterior designado por A2 e a parte superior do alçado A7. O primeiro encontrava-se praticamente ocultado por uma árvore e por uma construção adossada (um moinho). Quanto ao segundo alçado, a pouca distância entre este e o paramento sul da arcaria (2,32 m) impediu-nos a tomada de foto com qualidade para a parte superior.

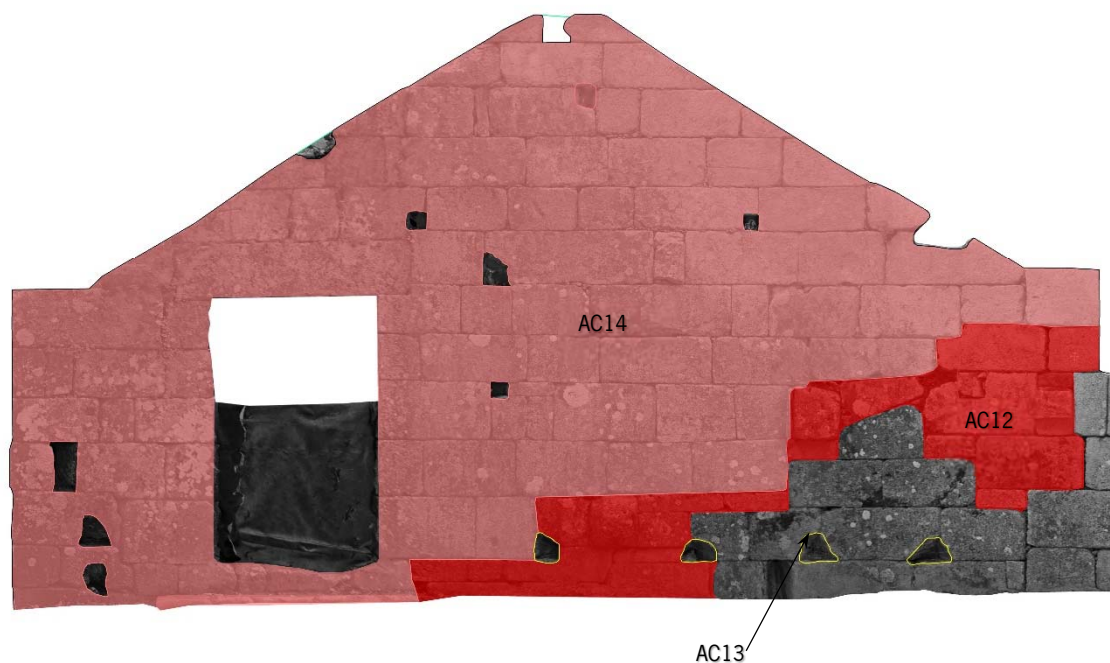
Figura 13: Pormenor da leitura de Ações construtivas, alçado A04.

Consideramos como uma ação construtiva coetânea (AC12) o rearranjo do paramento Este do edifício, constituído por lajes graníticas e blocos cortados (UE6131) aparentemente dispostos desta forma para receber as fiadas superiores (UE6090), rematadas em empena (AC14). Porém, a presença de quatro agulheiros (UE6091=AC13) distribuídos à mesma cota nos paramentos UE6086 (AC13) e UE6131 (AC14), denunciam a existência de uma possível estrutura em madeira, virada para nascente, o exterior. Estes não coincidem com a cota do vão de porta (UE6148) que incluímos na AC14 e são anteriores ao aterro (UE6156) que constitui o nível de circulação atual (Apêndice I, 1.4.2 e 1.7.2).

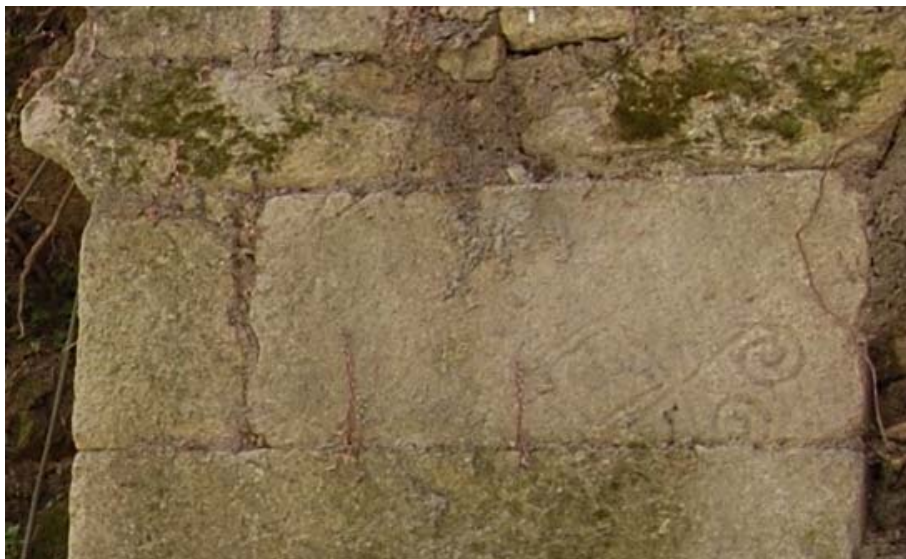
Foto 7: Alçada A09, pormenor do silhar com marca de canteiro cortada, inédita (541\_DSC\_1940).

Observamos que um dos silhares do quarto pilar exibe uma marca de canteiro cortada, o que sugere o reaproveitamento de bloco (Foto 7).

Ainda desconhecida, registamos uma marca de canteiro com a forma de pinças ou tesouras (Foto 7) com a particularidade de se conservar cortada. Revela-nos, como já vimos no capítulo anterior, que este bloco não foi talhado para aquele lugar, o que pressupõe um erro de escolha do bloco, ou descontinuidade na linha de produção e aproveitamento de bloco já esquadrado ou ainda reaproveitamento de materiais de uma outra construção. Neste caso interpretarmos a presença deste bloco como um lapso ou erro na montagem do alçado, pelo fato de termos detetado somente dois casos visíveis nesta construção.

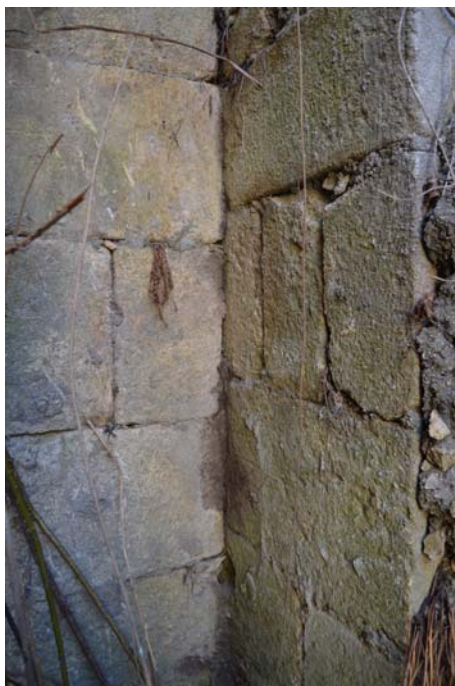
Foto 8: Alçado A08, pormenor do encosto do tramo de parede UE6066 a arcaria UE6051, vista Sudoeste.

No alçado A08 observamos a mesma técnica construtiva, preservando-se 14 fiadas em aparelho de cantaria, com 16 marcas de canteiro. Este tramo de parede (UE6066, UE6057, AC77=AC36) encosta à arcaria, notando-se o desencontro das fiadas sobretudo na parte inferior (Foto 9).

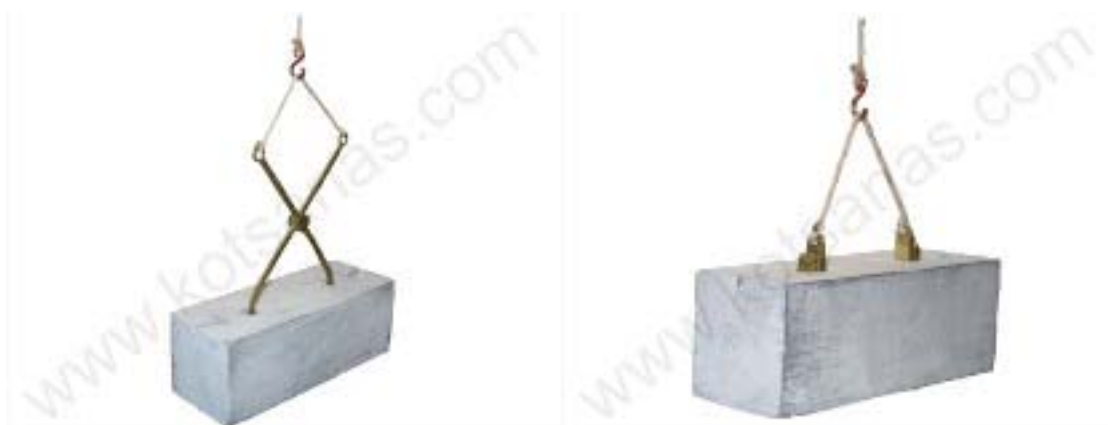
Figura 24: Exemplo de instrumentos para a elevação de silhares, (Kostas Museum, s.d.), à esquerda com pinças (fórfex) e à direita com cunhas.

Salientamos algumas particularidades nos silhares que compõem esta construção (AC36=AC77). Na oitava fiada junto ao vão de porta (UE6138) deparamo-nos com um silhar no qual dois orifícios contíguos (UE6129) foram talhados (Foto 9) similares ao negativo de uma pinça ou outro instrumento de elevação (Figura 24) (Kostas Museum, s.d.).

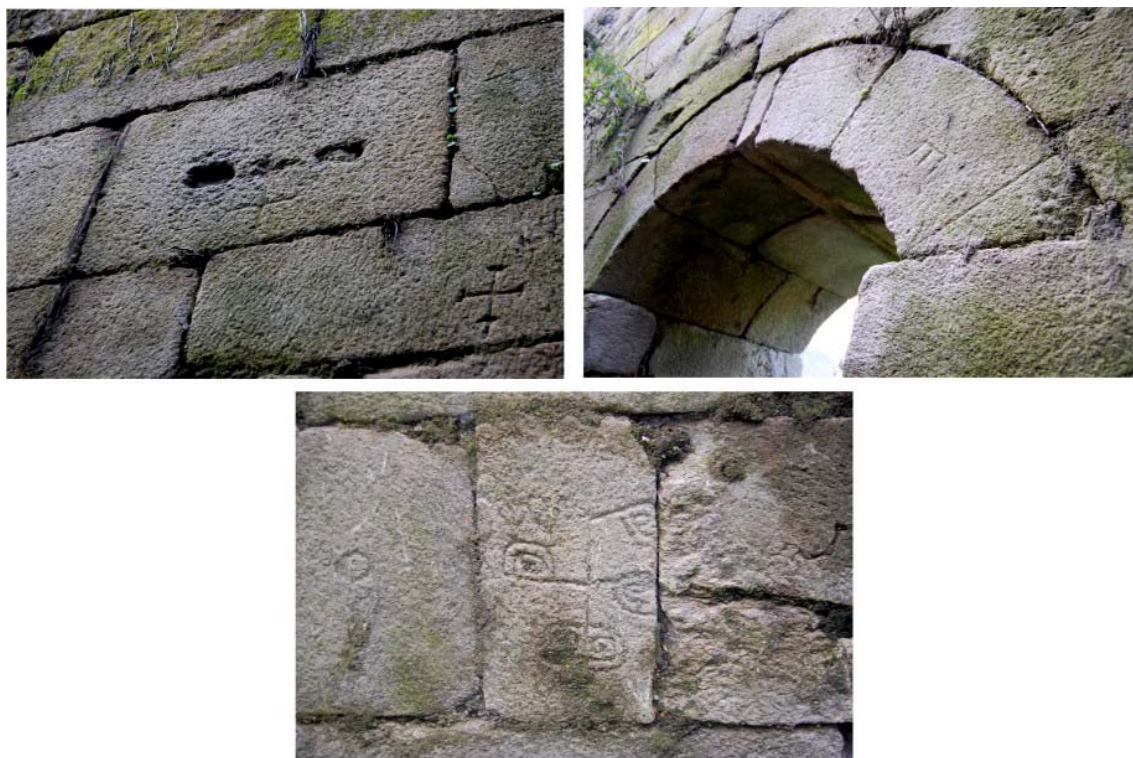
Foto 9: Alçado 05, AC36 pormenor de silhar com negativos de um instrumento para elevação à esquerda superior (347\_DSC\_0940). Foto 10: Alçado 05, AC36, pormenor do saímel da ombreira Este, com duas marcas de canteiro à direita superior (338\_DSC\_0923). Foto 11: Alçado 05, AC36, pormenor de um silhar com marca de canteiro cortado ao centro inferior (228\_DSC\_0465).

No vão de porta em arco abaulado (UE6138) registamos para cada saimel duas marcas (Foto 10). Uma pertenceria ao mestre canteiro já identificado noutras áreas do mosteiro e outra, na forma de um traço

inciso, sugere-nos que tenha sido uma guia para o seu talhe, que não chegou a ser efetuado. Tal como observamos na arcada (UE6051), constatamos que alguns silhares exibem marcas de canteiro cortadas (Foto 11), o que nos leva a crer no reaproveitamento destes blocos. E por último observamos que alguns deles possuem entalhes cuja função nos escapa (UE6014) (Apêndice 1.8.1).

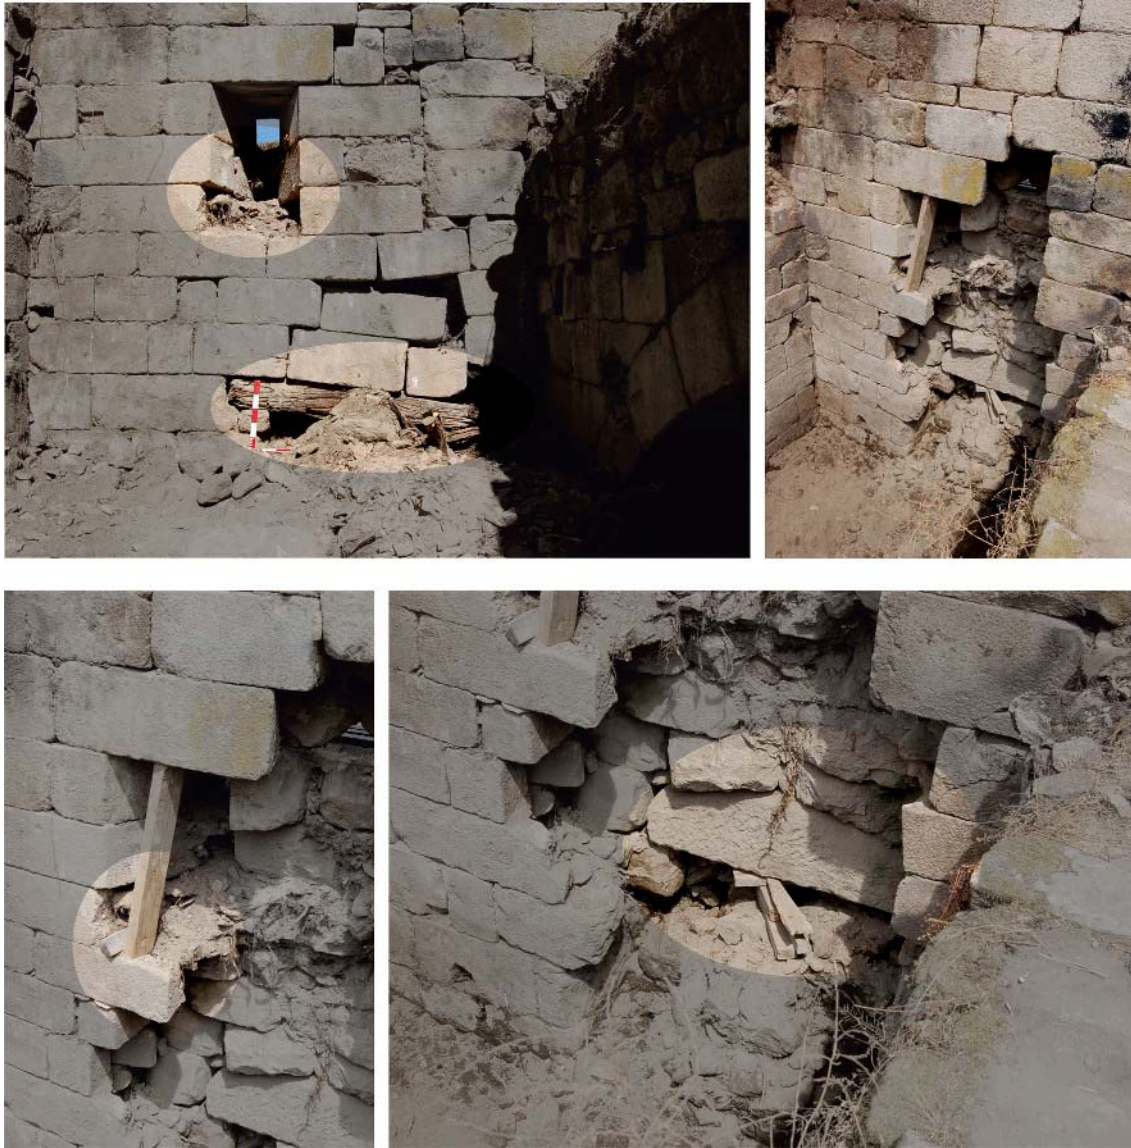
Foto 12: Alçado 08 pormenor dos vãos de fresta UE6159 e porta UE6160 (AC78) (1387\_05062006). Foto 13: Idem após o desaterro à direita superior (1416\_12062006). Foto 14: Pormenor da fresta UE6159 após o desaterro (1419\_12062006). Foto 15: Pormenor do lintel face interior do vão UE6160 após desaterro e a remoção do lintel em madeira (1417\_12062006). Fotos retiradas da base de dados Arqueo.

Esta reformulação parece ter sido bastante visível antes e no decorrer da obra de 2006 (Foto 12 a 15). No registo fotográfico então realizado percebe-se que os dois elementos inferiores que formam as ombreiras não se encontram talhados em ângulo para formar o capialço, sendo esta a diferença que marca o interface de colocação (UE6078) da janela em relação à parede original. Por outro lado, o lintel do vão inferior (UE6160) era de madeira, que parece ter sido inserido posteriormente na parede original.

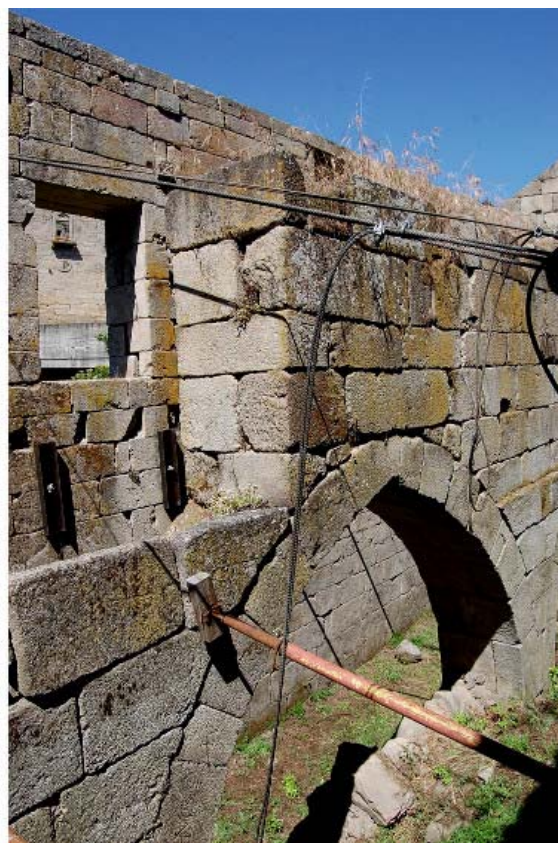
Foto 16: Alçado A10, pormenor da ombreira este do vão UE6055 à esquerda; (465\_DSC\_1812). Foto 17 Alçado A10, pormenor da ombreira UE6052 (508\_DSC\_1588) à direita.

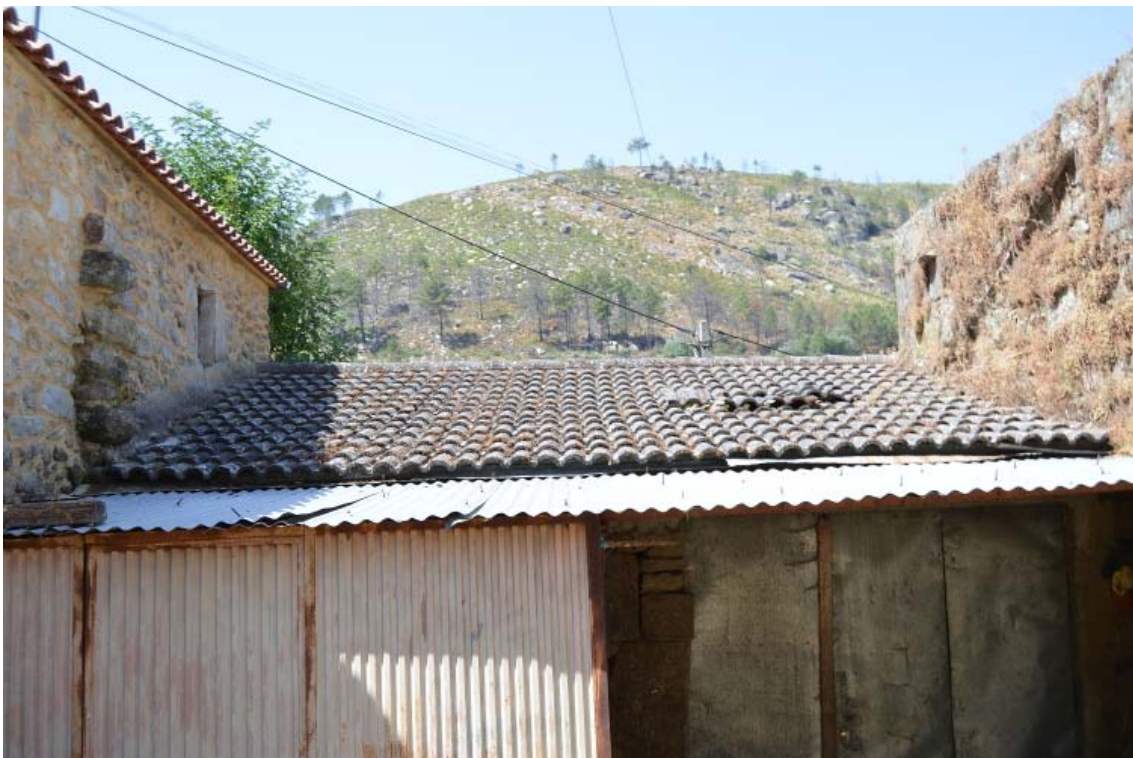
Foto 18: Pormenor do arranque de parede no primeiro piso no alçado norte do moinho a Sul do Aljube (Foto 817\_DSC\_0177)

Observamos que a ombreira Este desta porta configura-se como um cunhal ou a ombreira de outra porta entretanto desaparecida e corresponde, na face exterior, à parede Este do anexo (UE6121). Ainda permanece no alçado norte do moinho o negativo do arranque desta mesma parede no primeiro piso (Foto 18).

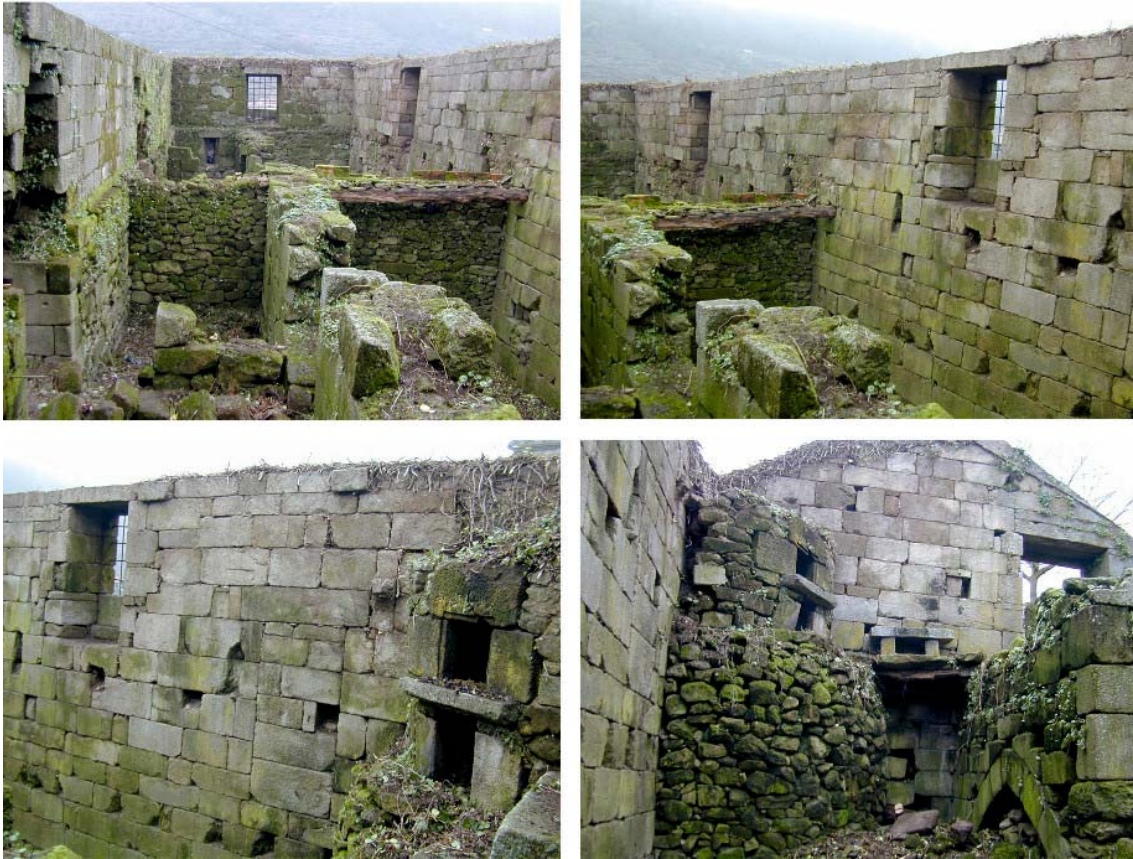
Foto 19: Aljube interior, parede divisória (UE6143) antes das obras de 2006 (foto 160 da base de dados Arqueo) à esquerda superior. Foto 20: Alçado A05 antes das obras de 2006, (foto 157 da base de dados Arqueo) à direita superior. Foto 21: Alçado A05, pormenor do forno (UE6144) (foto 158 da base de dados Arqueo) à esquerda inferior. Foto 22: Alçado A08, pormenor do forno com embasamento (UE6144, 6145), do piso (UE6136) (foto 161 da base de dados Arqueo) à direita inferior.

Assim, no A05 distinguimos os seguintes negativos: do aterro de abandono (UE6183; AC54) de um embasamento sob um forno pétreo (UE6145, UE6144, UE6233; AC53); e de um muro de divisão (UE6143, UE6037; AC53) (Apêndice I, 1.8.2). Este muro prolonga-se para sul até ao alçado A07 encostando igualmente na arcaria (UE6135; AC53), distinguindo-se as unidade estratigráficas da parede do lado norte e da do lado sul da arcaria<sup>22</sup>, identificando os respetivos interfaces (Apêndice I, 1.10.2, 1.12.2, 1.13.2). No alçado A05 esta estrutura encosta no entaipamento (UE6011; AC44) do vão do primeiro piso (UE6140; AC36). A circunstância de usarem a mesma técnica construtiva, quer para a construção deste muro quer para o encerramento deste vão, leva-nos a considerar que terão sido construídos na mesma altura.

O mesmo pensamos relativamente aos barrotes que ainda se conservavam e que encaixavam no alinhamento de agulheiros (UE6045; AC45), (Foto 19 e 20). Percebemos também, através das fotografias, que junto ao alçado A08 ainda se preservava um barrote, sobre o qual constava uma laje granítica (UE6136), que se apoiava no embasamento do forno (UE6145) e no topo da arcaria (Foto 22). Associamos ainda a este conjunto de ações construtivas o rufo de cimento que ainda persiste na empena (AC83).

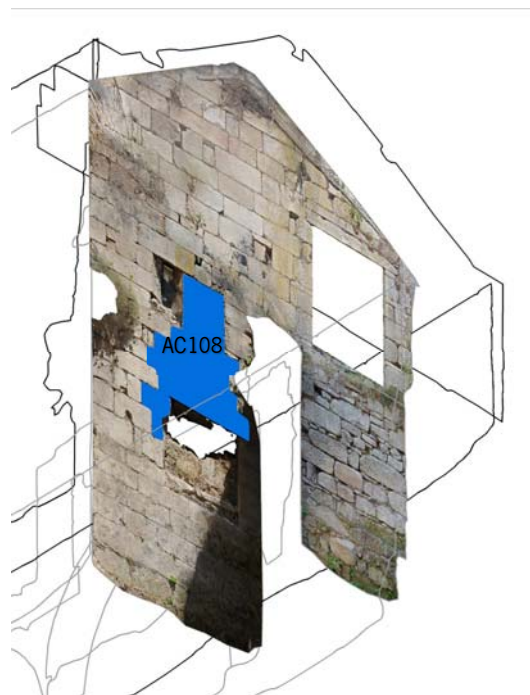
Figura 30: Alçado A08, ações construtivas relacionadas com as obras de consolidação de 2006, vista perspectivada Sudoeste.

A obra de 2006 agrega um conjunto de ações construtivas que, como vimos, tem expressões quer nos alçados interiores quer nos paramentos interiores (Apêndice I, 1.8.2,1.10.2, 1.11.2,1.12.2,1.13.2): referimo-nos à fixação de conectores (AC50) e à colocação de escoras (AC105, AC95) nos alçados A05, A07, A09 e A10. Do ponto de vista estrutural também se colmataram algumas cavidades nas paredes (AC49) e nos lintéis dos vãos nos alçados A07 (AC74), A08 (AC84), A09 (AC94), A10 (AC103). Para além destes elementos de reforço estrutural, outras obras tiveram como função aligeirar as paredes, o desaterro do interior do edifício (UE6146; AC53), o desmonte das paredes divisórias (AC48) e de estruturas interiores (AC54), o desmonte do entaipamento do vão do primeiro piso central (Apêndice I, 1.8.2) (Figura 29 e 30).

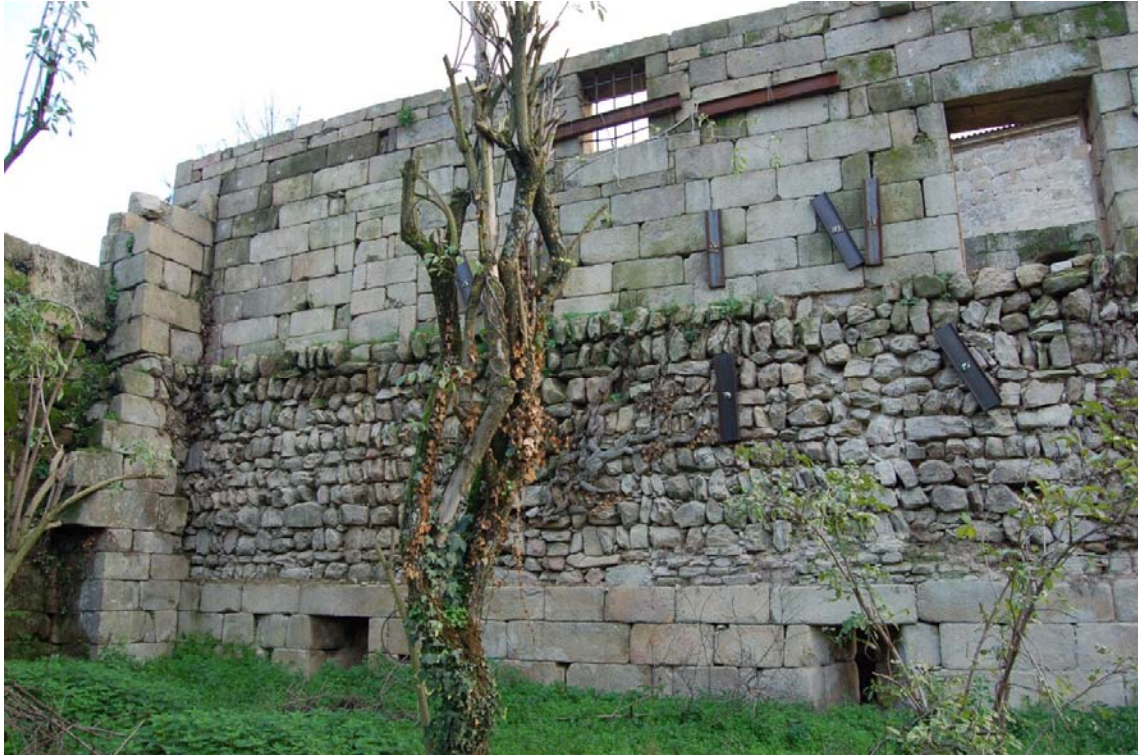
Foto 24: Pormenor da parede Norte exterior do Aljube com os vestígios do miolo de uma abóbada.

Relativamente aos vestígios daquilo que consideramos o miolo de uma abóbada (Foto 24), deparamo-nos com dois exemplos que nos levaram a esta conclusão: na área arqueológica do mosteiro a cobertura da galeria subterrânea de adução de água, datável do século XVI, e a cobertura no interior da igreja, dos séculos XII-XIII. Apesar de não serem estruturas coetâneas, apresentam semelhanças ao nível das soluções construtivas: no alçado sul exterior do templo, o início da abóbada é demarcado por duas fiadas de silhares mais baixos, tal como acontece nesta fase construtiva em análise e no arco que transpõe a galeria subterrânea, também com uma fiada menos larga sobre a qual repousam os arcos formeiros (Foto 25 e Figura 37).

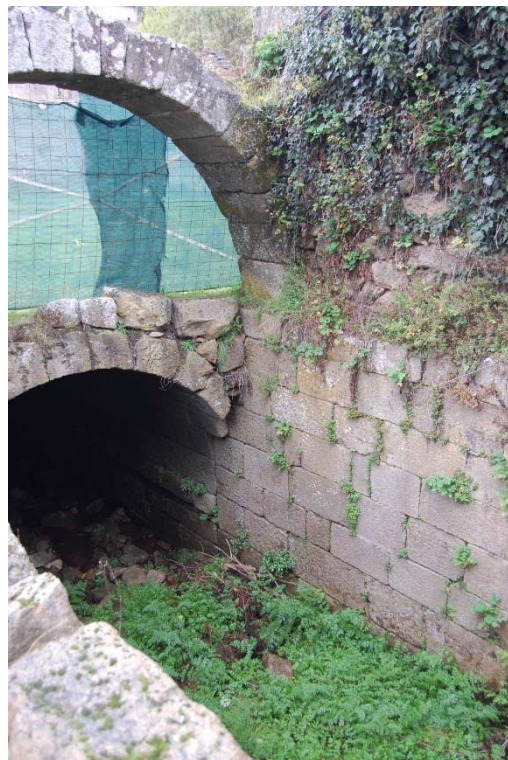
Foto 25: Pormenor do arco sobre o aqueduto subterrâneo.

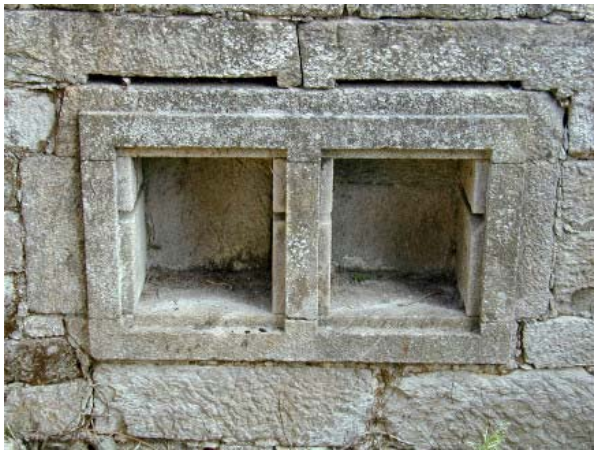
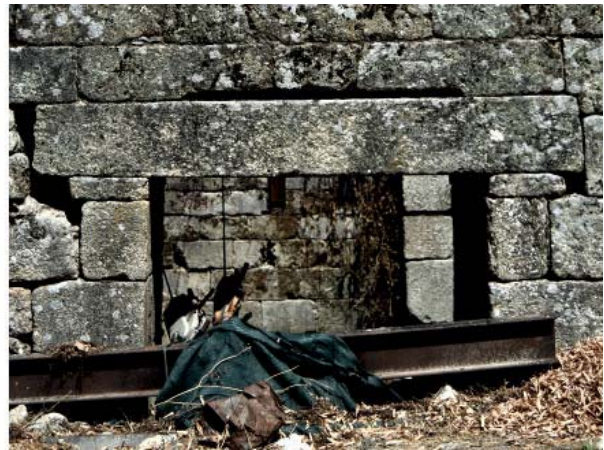
Foto 26: Armários do dormitório de século XVIII pormenor dos enxaços (555\_03092004, Arqueo) à esquerda; Foto 27: Pormenor da porta de acesso na parede Sul do Aljube (818\_DSC0182)

Do ponto de vista das soluções construtivas empregues nos vãos, que julgamos originais, reparamos no uso do enxaço para aliviar a carga dos lintéis, solução usada também para as aberturas do dormitório do século XVIII (Foto 26 e 27). Como já referimos, faltam-nos dados para associar a fase IV e V, pese embora desenhem, do ponto de vista estrutural, a mesma planta. Estas duas fases poderão inscrever – se nas reformas de finais do século XVI, coincidentes com o movimento restaurador impulsionado pelo concílio de Trento (Castro & Sebastian, 2010, p.14). Esta necessidade de reforma já teria sido reportada em 1536 aquando das Visitações (Gomes, pp. 278-292, 308-329).

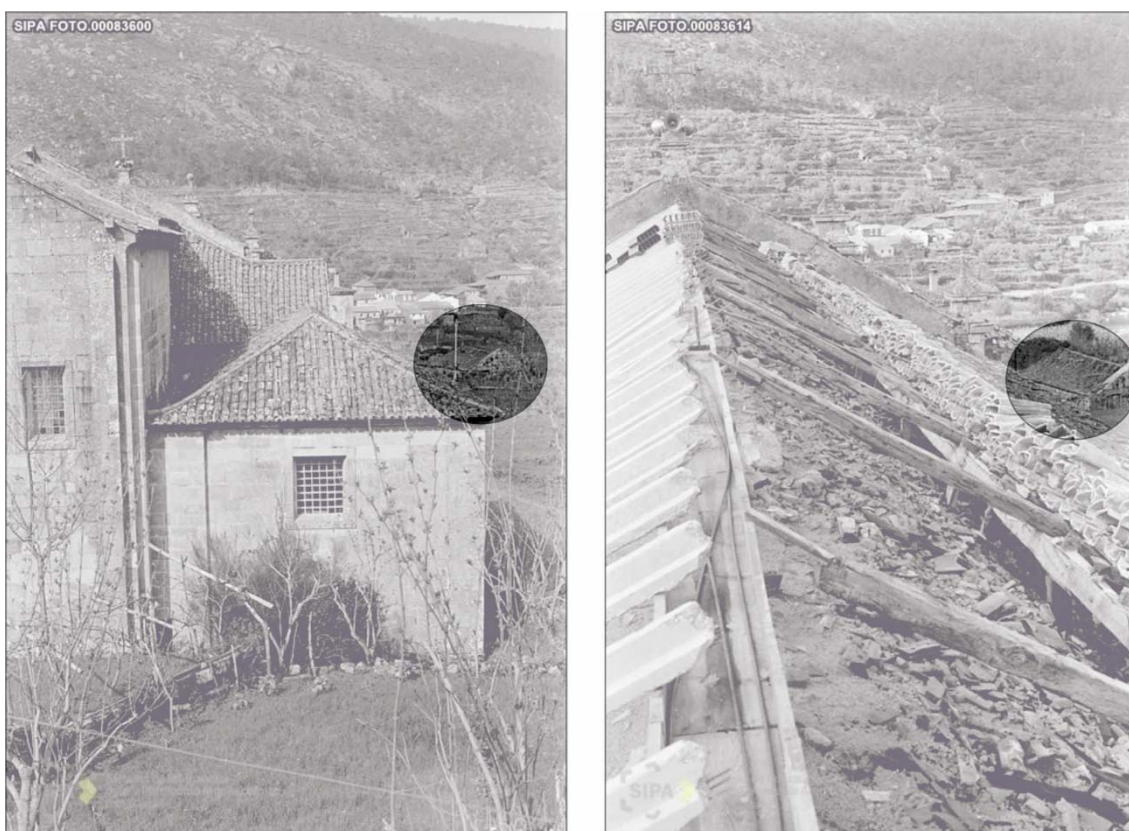
Foto 29 e 30: Fotografia de 1976 com destaque em segundo plano para o telhado do “aljube” (Mosteiro e Igreja de São João de Tarouca, fachada posterior da igreja, corpo da sacristia, 1976), (L.M.A.L, 1976).

Por outro lado, o decreto nº 95/78, DR, I Série, n.º 210, de 12-09-1978 alarga a classificação de Monumento Nacional a todas as dependências do mosteiro, incluindo o “aljube”. Em duas fotografias antigas de 1976, pertencentes aos arquivos da antiga Direcção Geral dos Edifícios de Monumentos Nacionais, distingue-se ainda a existência de um telhado de duas águas. Assim e tendo em consideração

estas fotos, pelo menos até 1978 o edifício ainda poderia estar em uso. O abandono efectivo do habitação seria posterior (Foto 29 e 30).

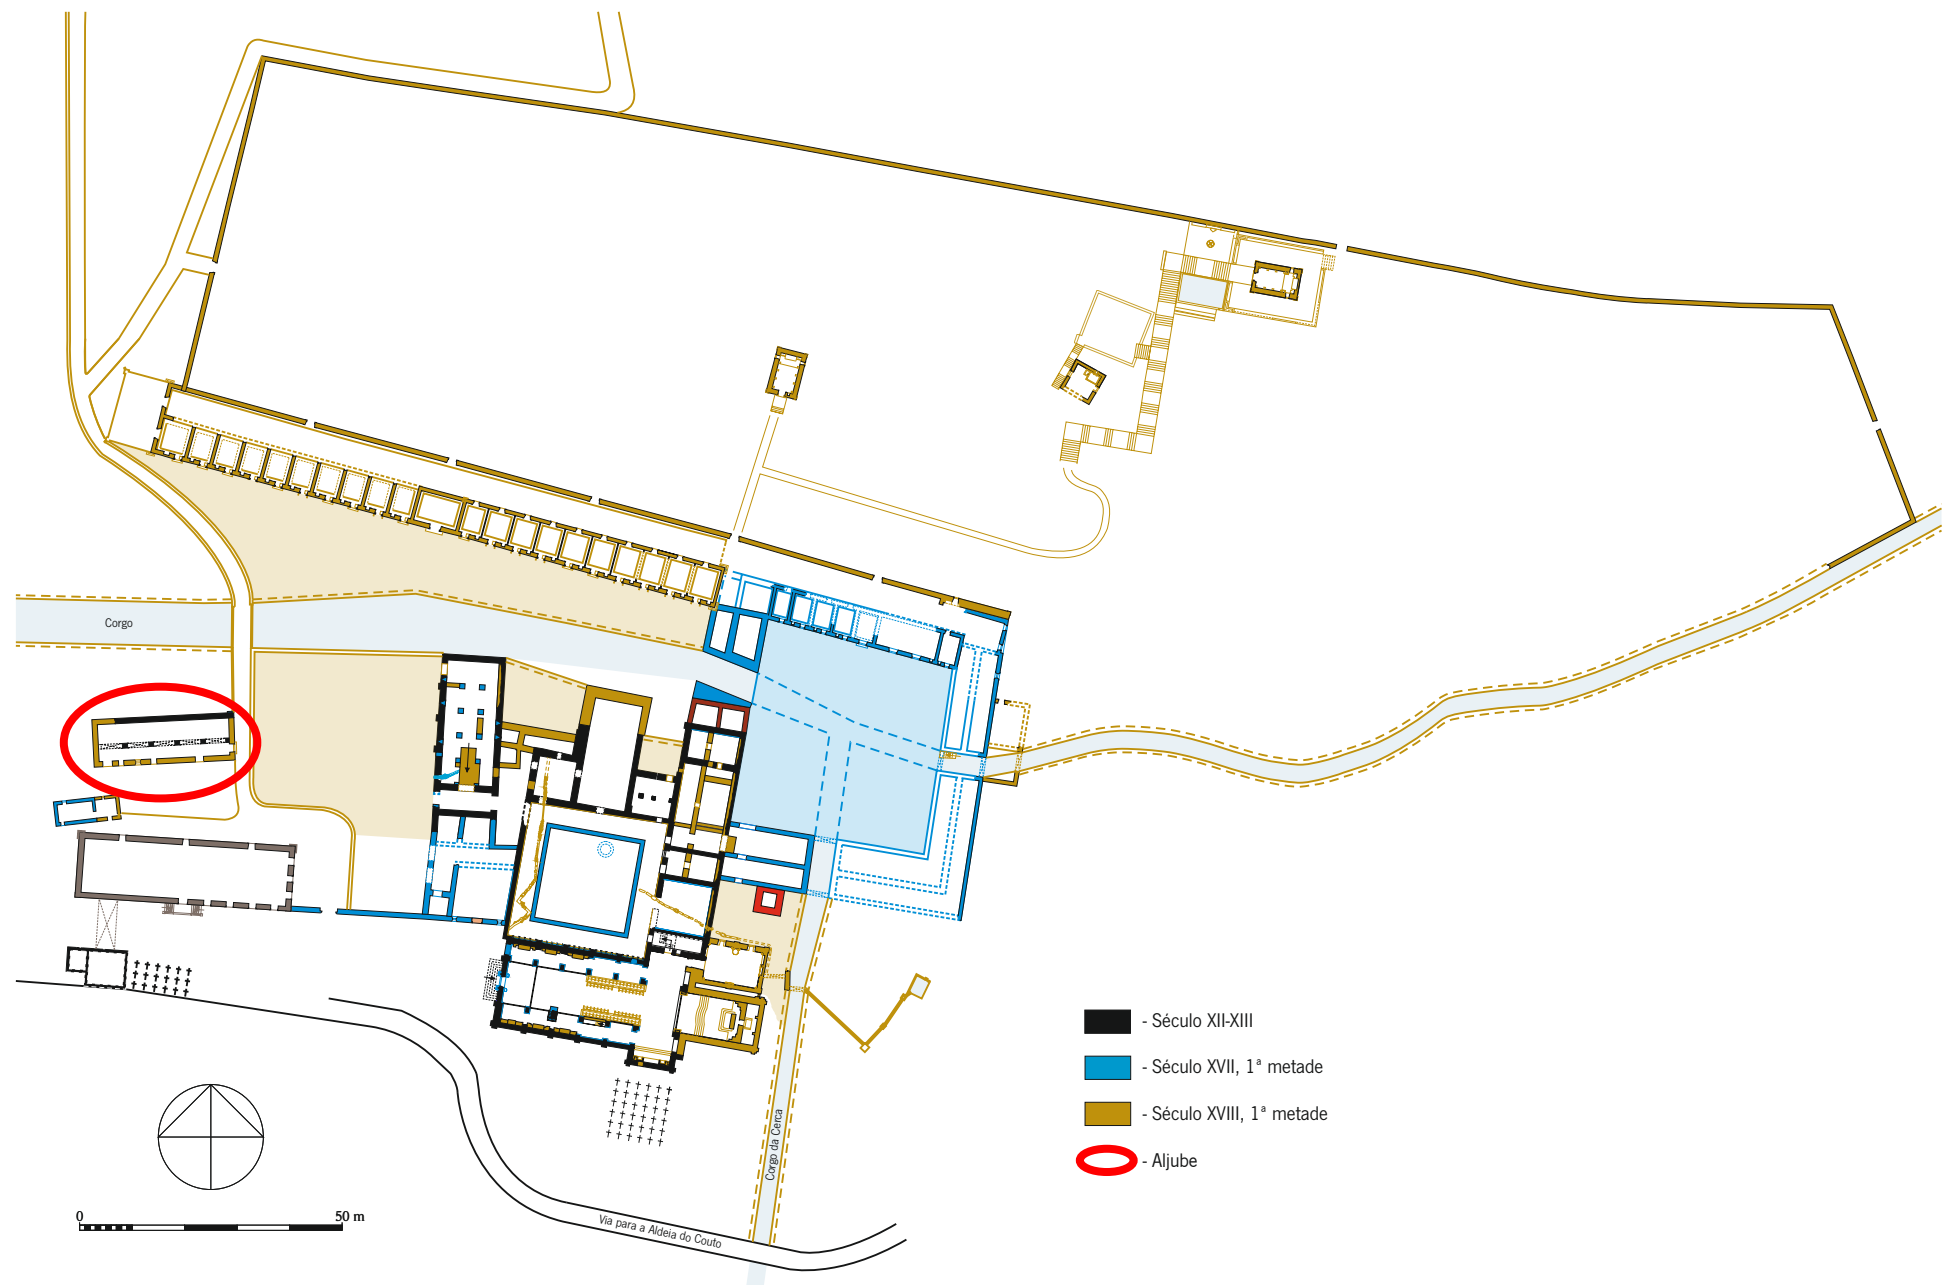
1.2 Adaptação da planta do mosteiro de São João de Tarouca com as três principais fases construtivas assinaladas publicada em 2015 (Sebastian, 2015, p.27, figura 36)

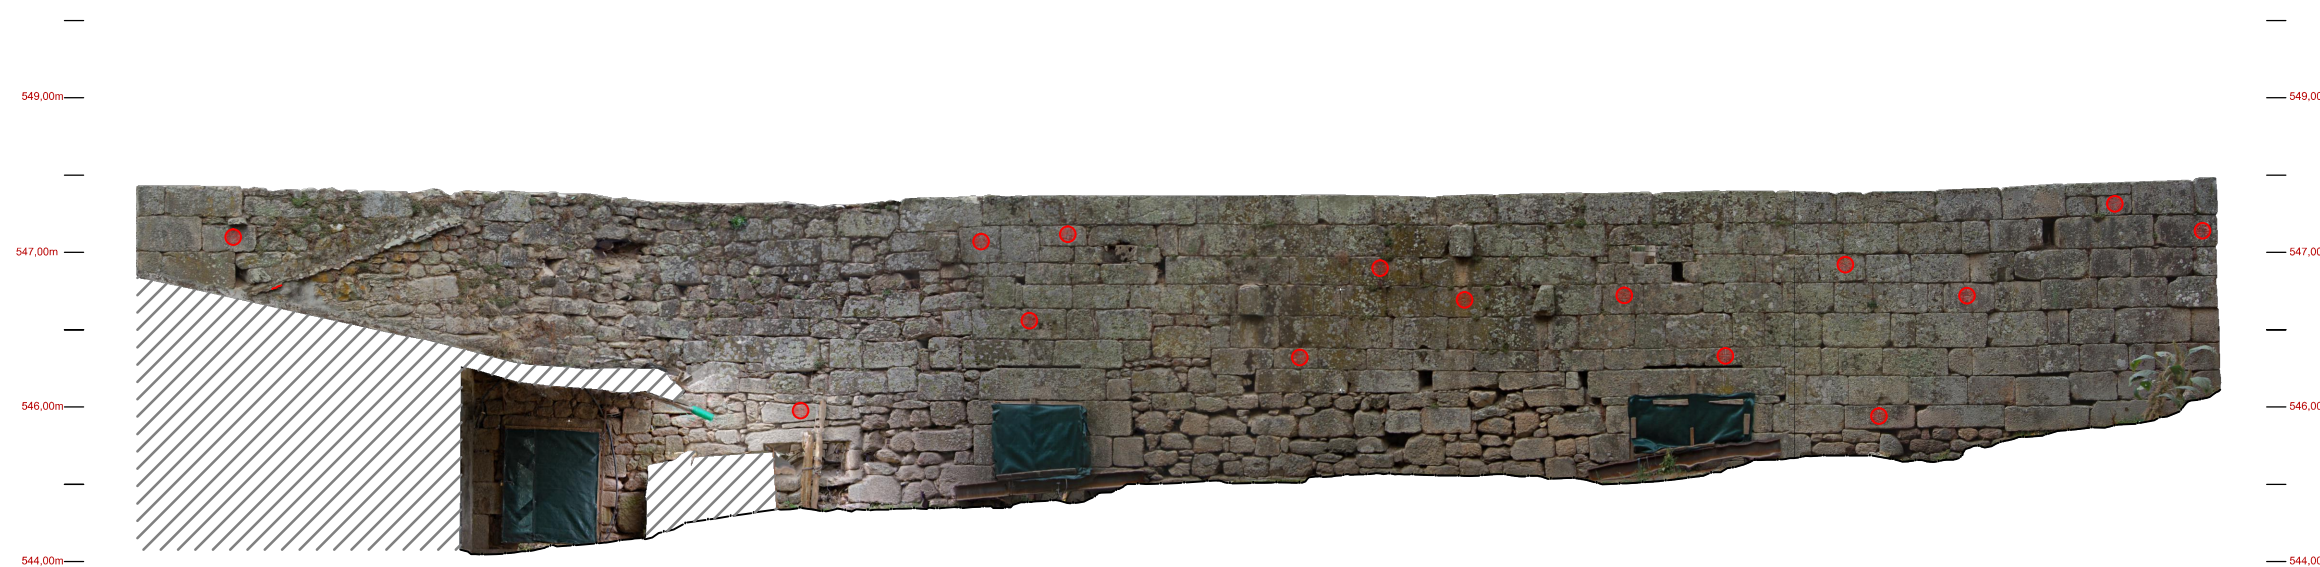
Alçado A03  
1. Ortofotografia  
2. Leitura estratigráfica

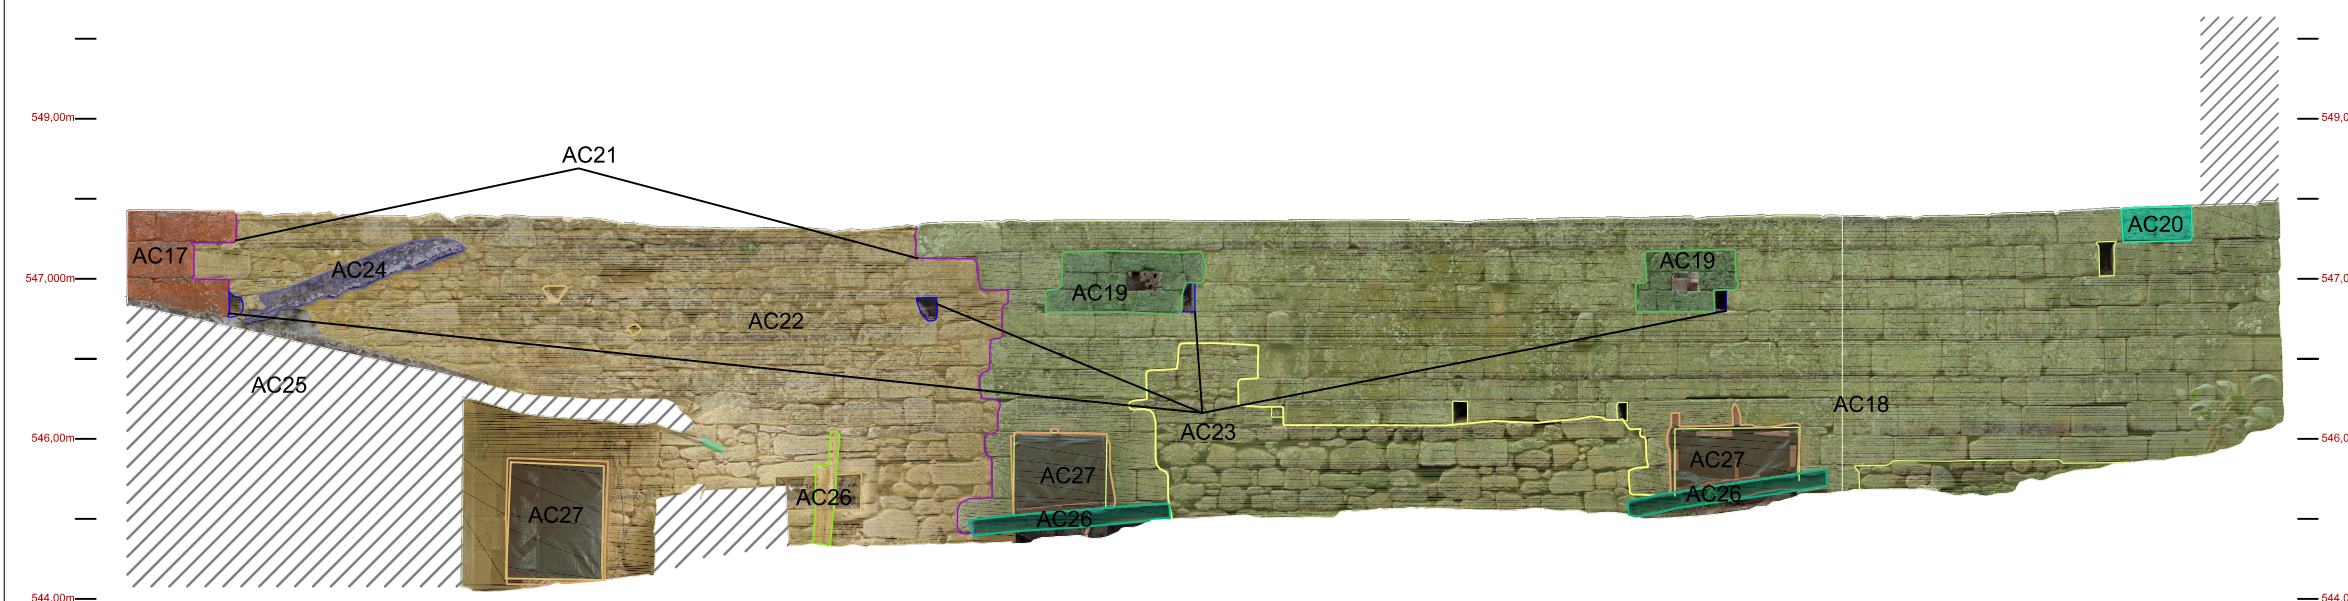
Alçado A03  
1. Ações construtivas  
2. Fases construtivas

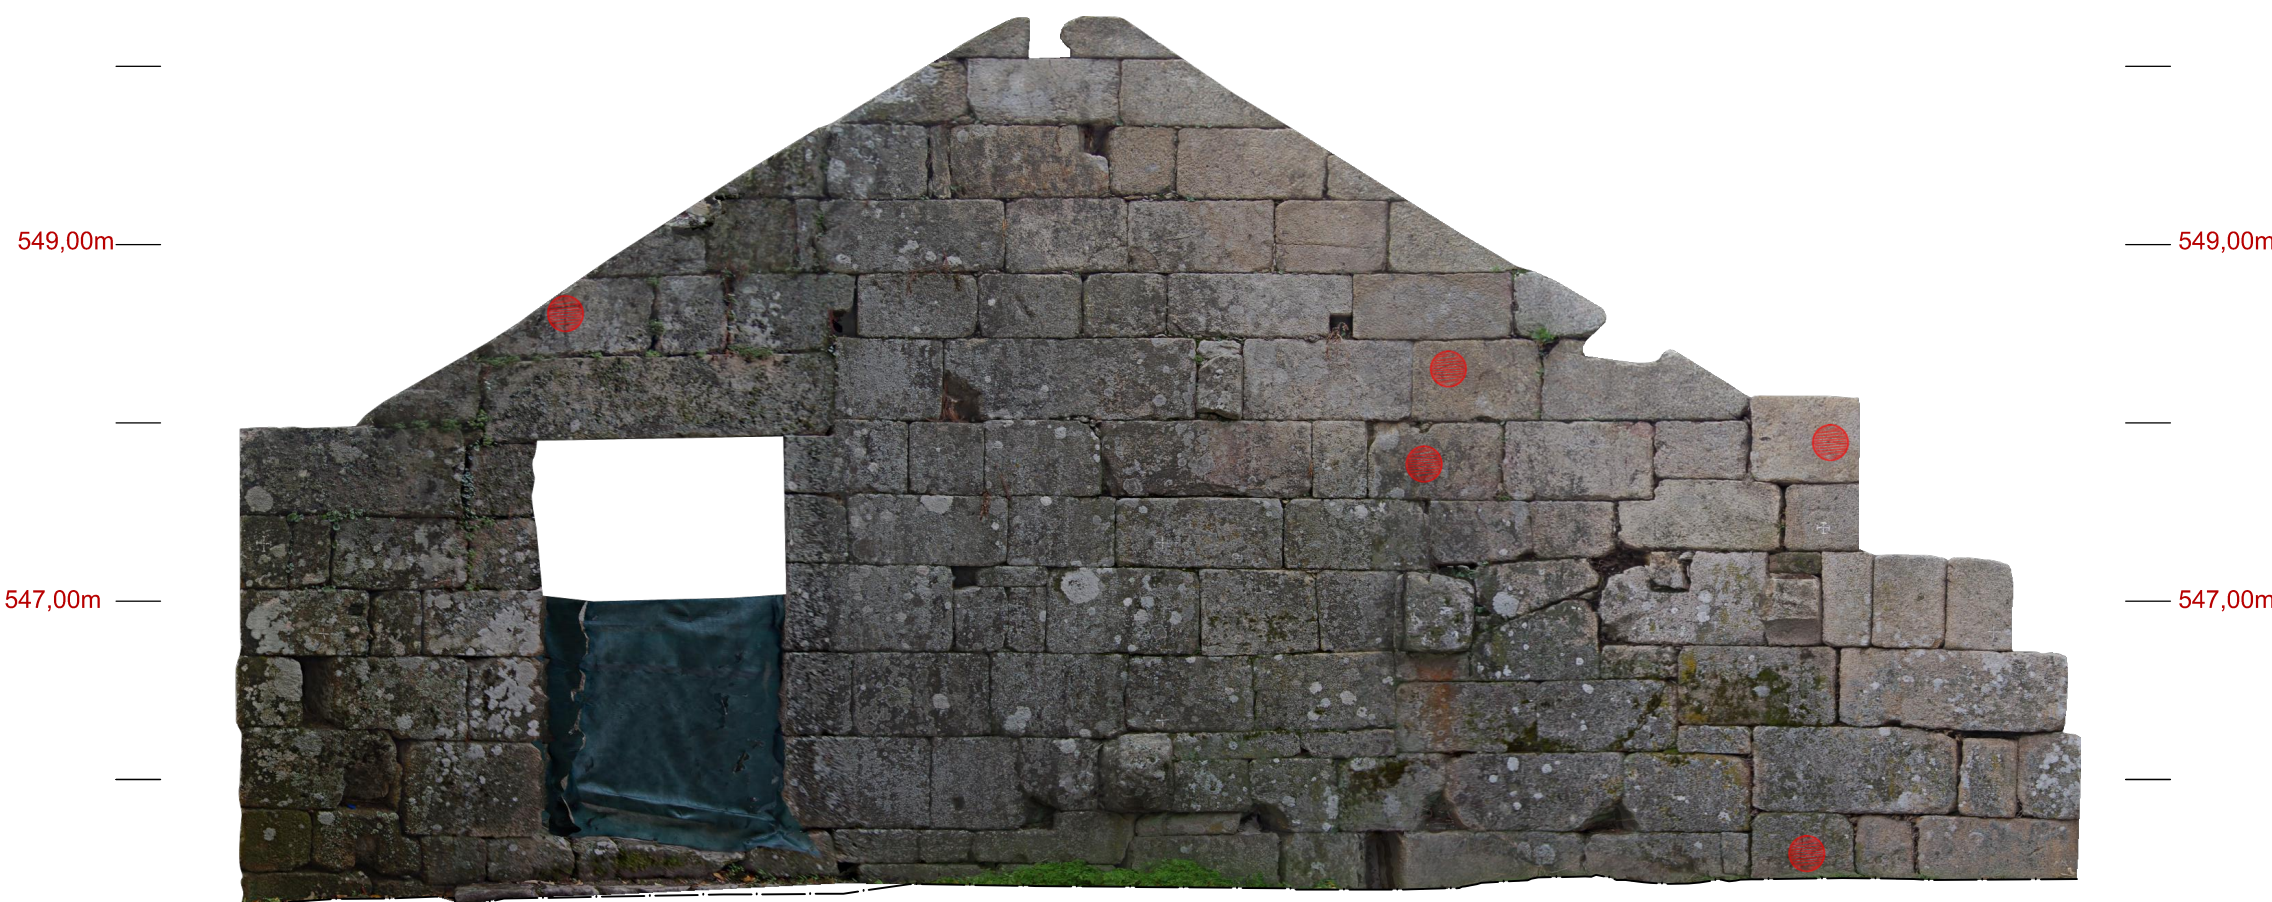
Alçado A04  
1. Ortofotografia  
2. Leitura estratigráfica
