**Universidade do Minho**  
Instituto de Ciências Sociais

**Contributo da Arqueologia da Arquitetura  
para o estudo histórico-constructivo do Aljube  
do mosteiro de São João de Tarouca**

Dissertação de Mestrado  
Mestrado em Arqueologia

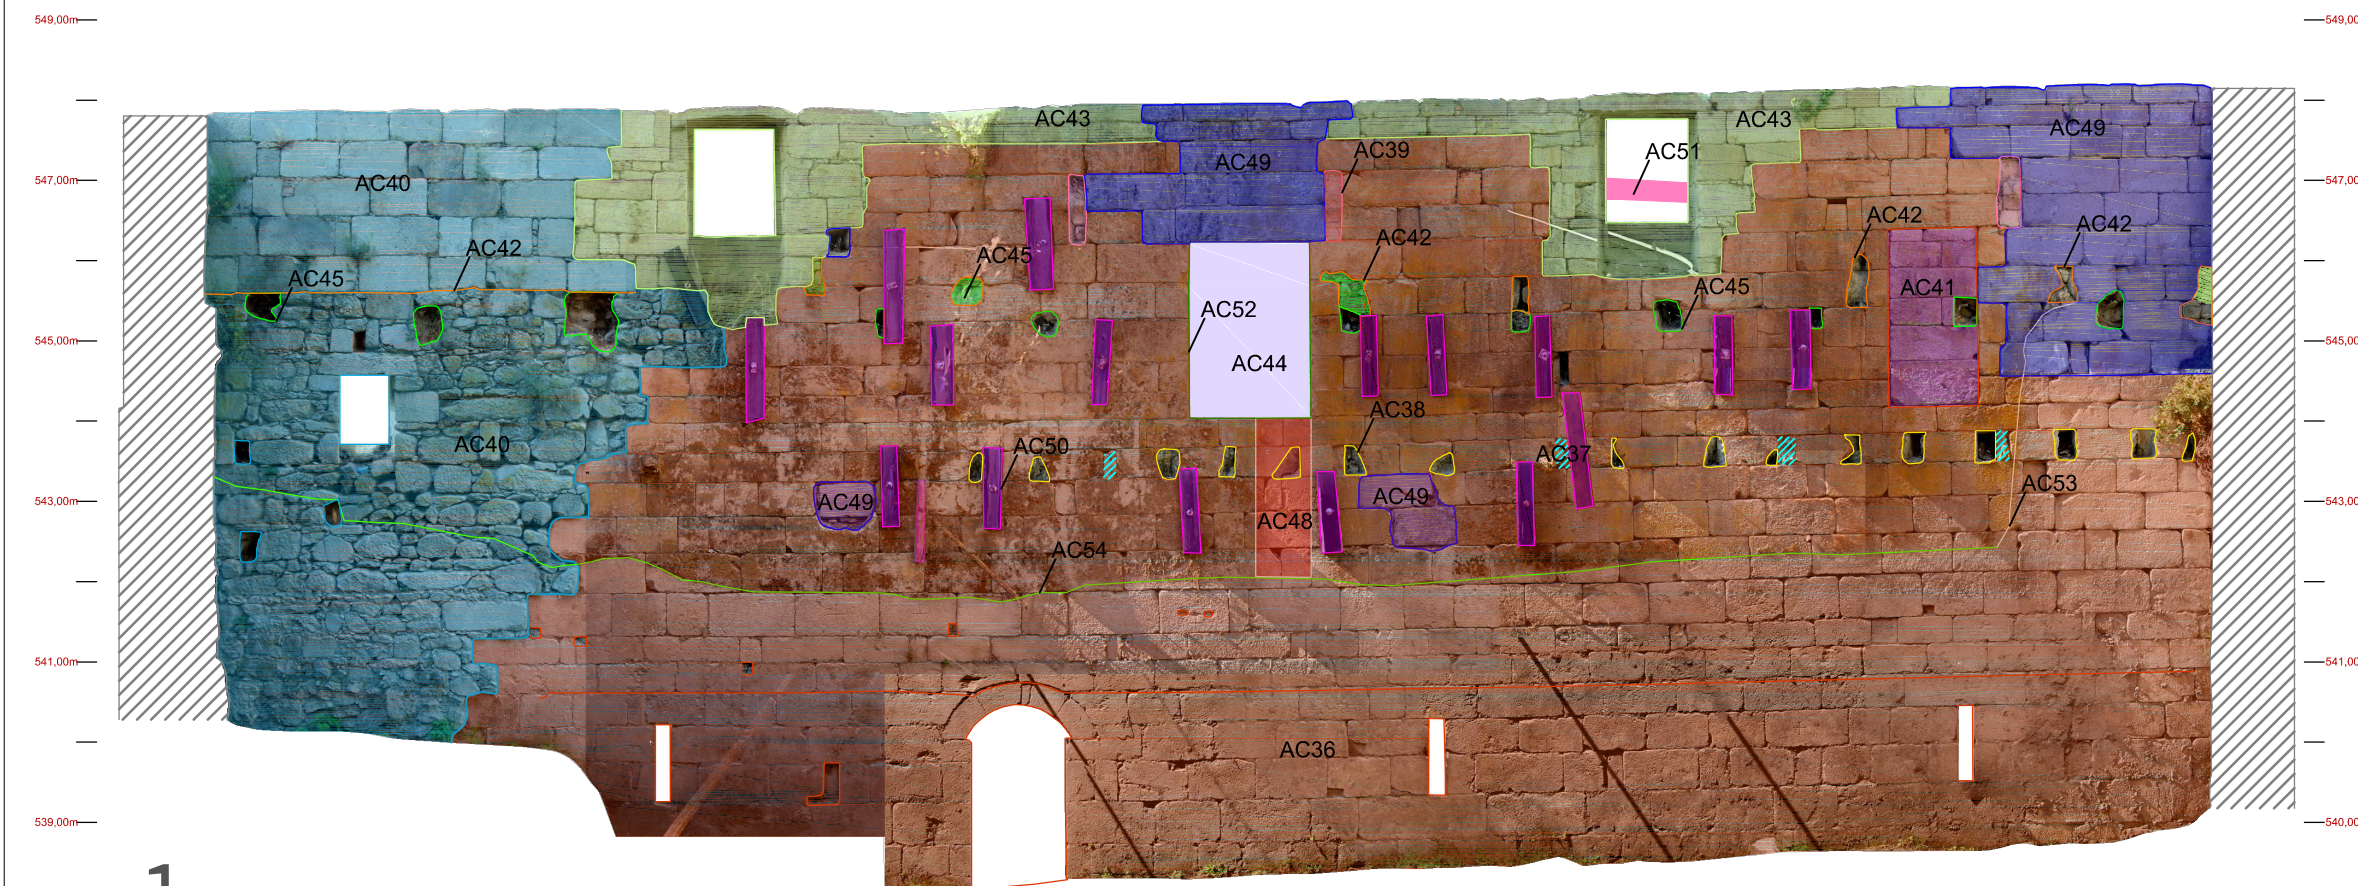
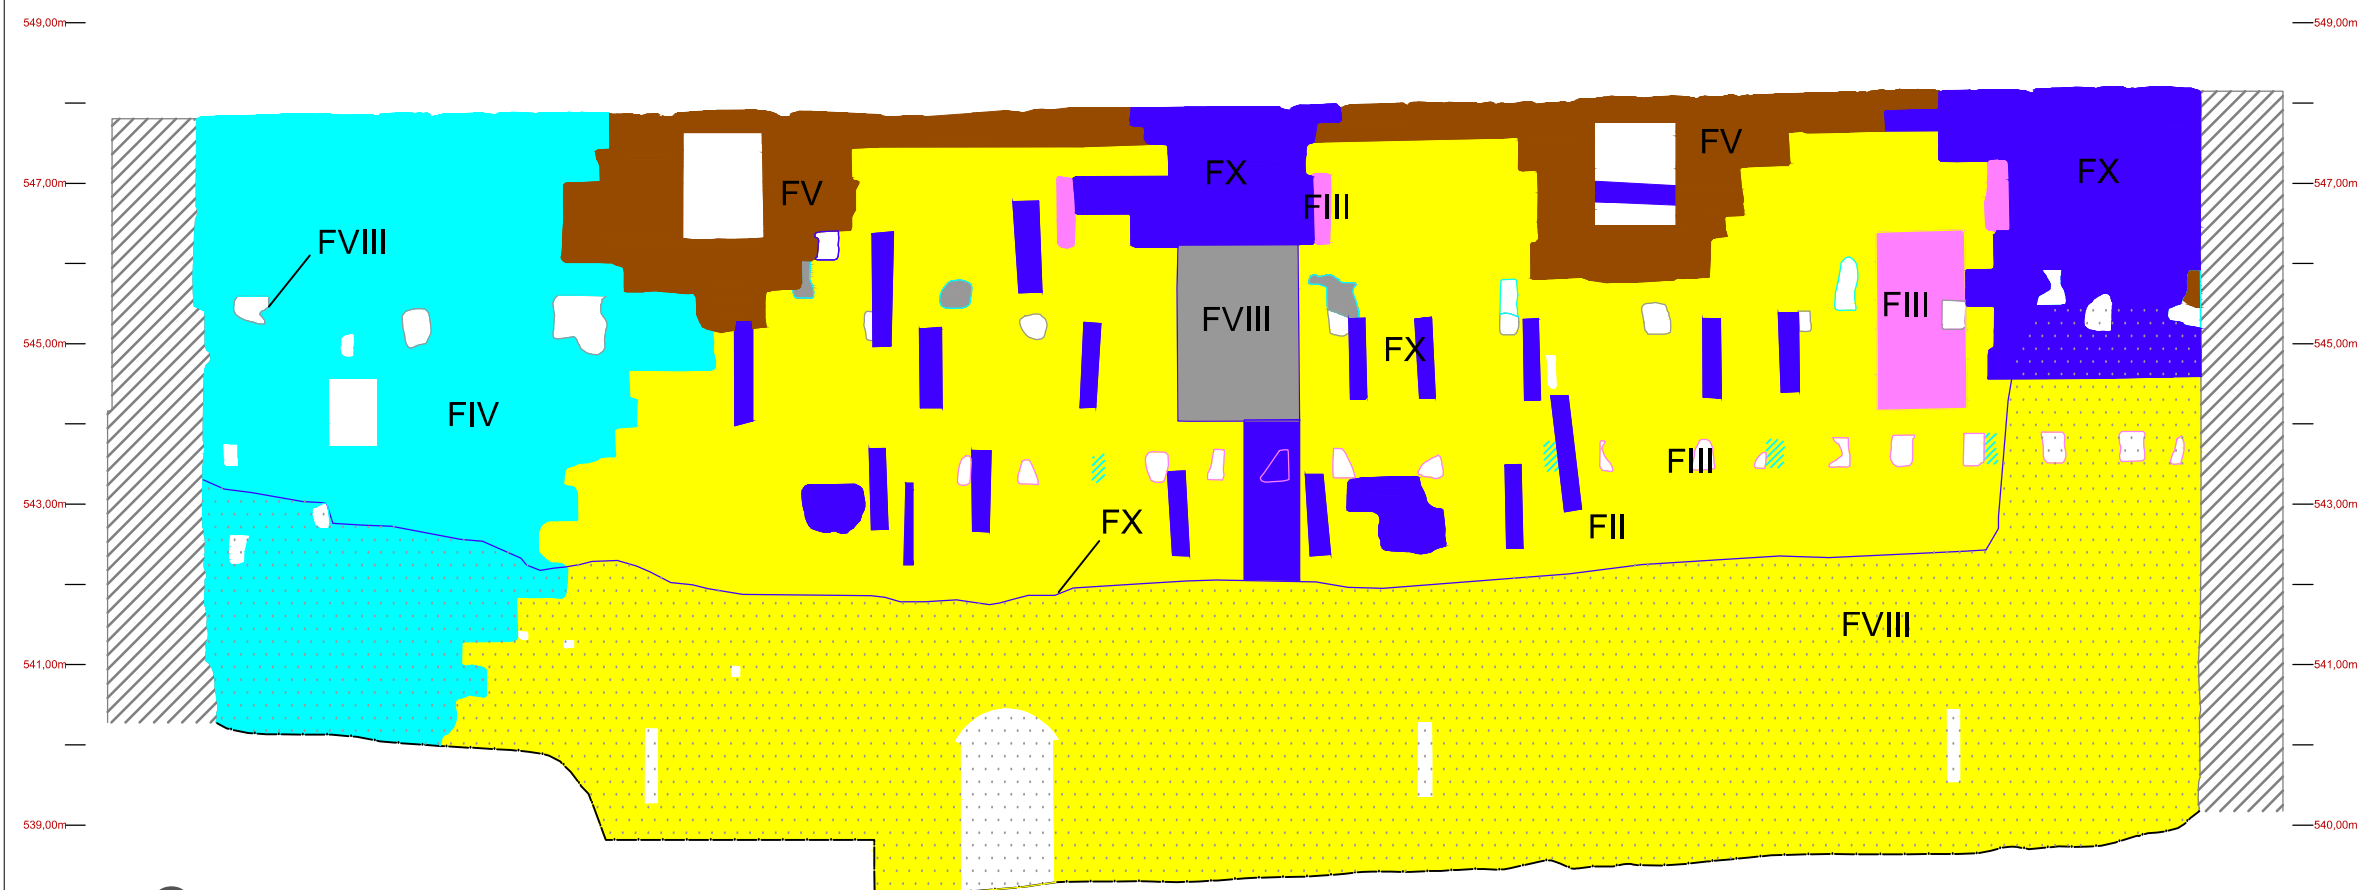
Alçado A05  
1. Ações construtivas  
2. Fases construtivas

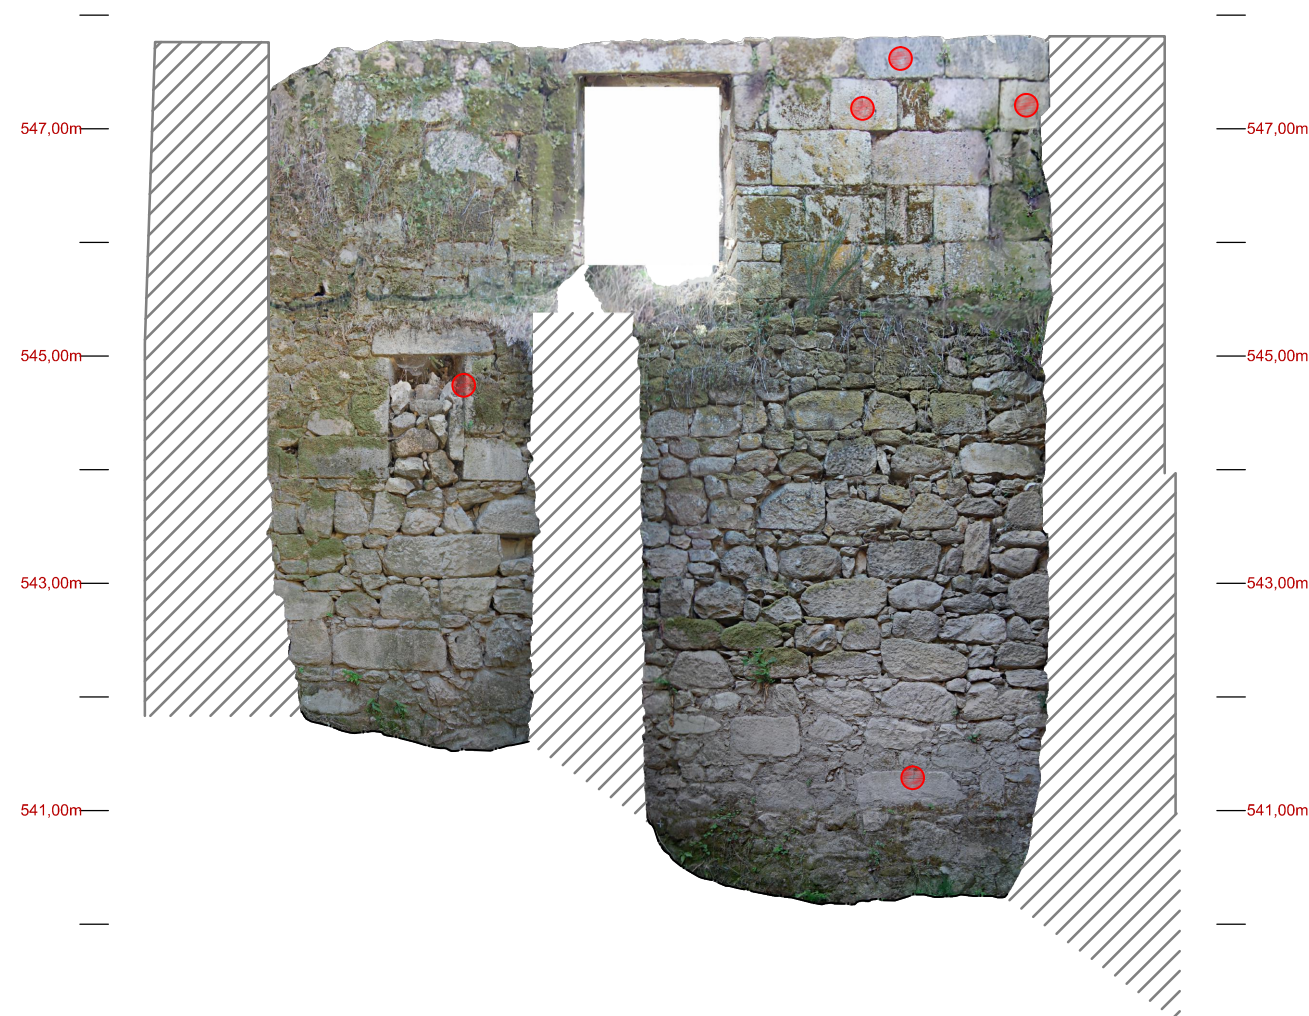
Alçado A06  
1. Ortofotografia  
2. Leitura estratigráfica

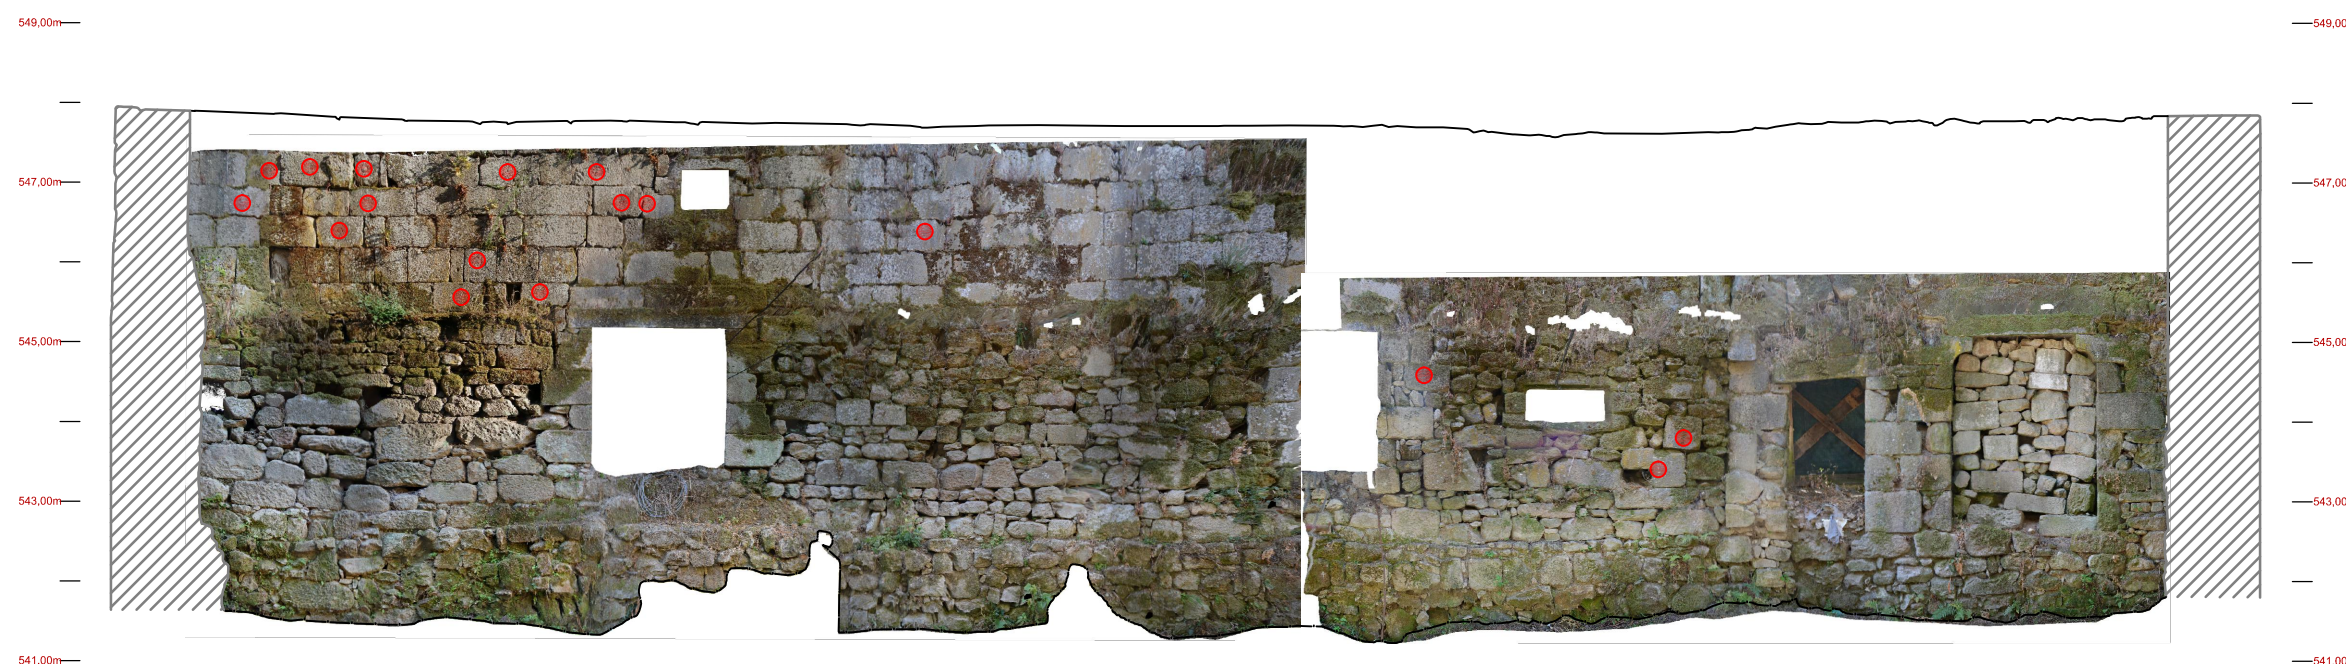
Alçado A07  
1. Ortofotografia  
2. Leitura estratigráfica
