**Reabilitação térmica e acústica de um
edifício da década de 1980 utilizando
cortiça**

Dissertação de Mestrado

Mestrado Integrado em Engenharia Civil

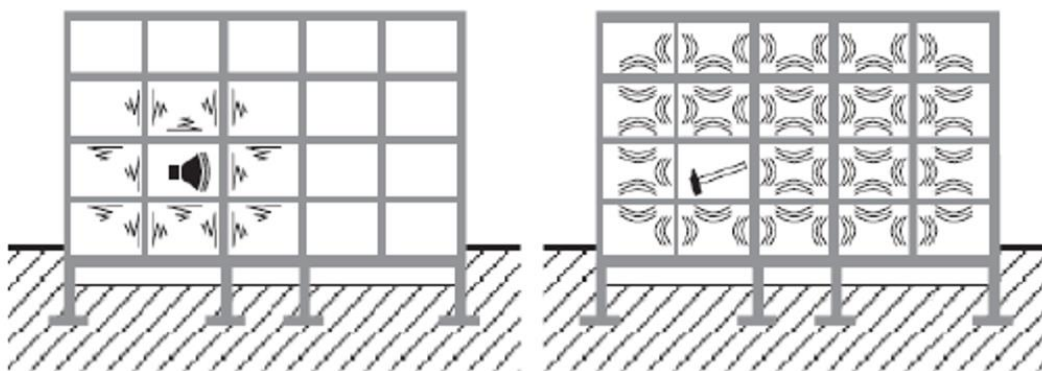
Os sons de condução aérea propagam-se devido à vibração do ar contido no espaço por impulso de uma dada fonte, por exemplo circulação rodoviária proveniente do exterior e uma televisão proveniente do interior. Já os sons de percussão ocorrem devido à vibração de elementos sólidos por ação direta de uma fonte, por exemplo a queda de um objeto no pavimento (Figura 11) [28].

Figura 11 - Sons de condução aérea (esquerda); Sons de percussão (direita) [28]

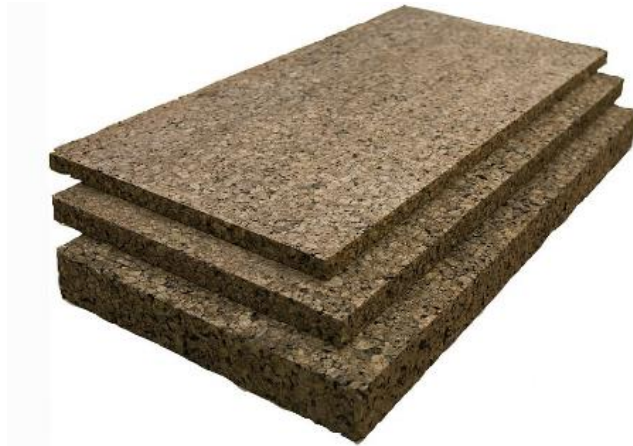
Para ser utilizada para estes fins, a cortiça virgem (cortiça natural retirada pelo descortiçamento) é sujeita a transformações, originando os aglomerados compostos e os aglomerados expandidos (Figura 12). Os aglomerados compostos são utilizados para os revestimentos, decoração e juntas de dilatação. Os expandidos têm como finalidade o isolamento e surgem pelo processo

Figura 12 - Placas de aglomerado de cortiça [32]

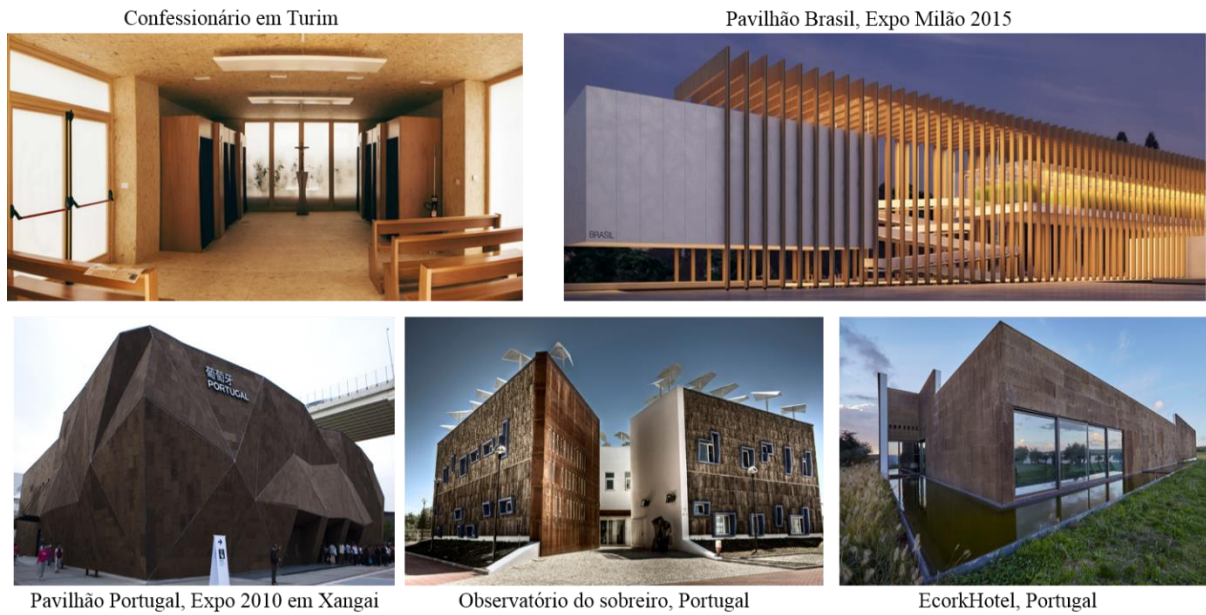
- confessionário em Turim – espaço de confissão e oração, contem cortiça na cobertura, no interior e no exterior;
- pavilhão do Brasil, Expo Milão 2015 - constituído por aglomerado de cortiça expandida nas fachadas, cerca de 1000 metros de cortiça;
- pavilhão de Portugal na Expo 2010 em Xangai, China – todas as fachadas foram revestidas a aglomerado de cortiça;
- observatório do Sobreiro e da cortiça, Coruche, Portugal – as fachadas e paredes interiores encontram-se revestidas por aglomerado negro de cortiça;
- EcorkHotel, Évora, Portugal – hotel de 4 estrelas, totalmente revestido a cortiça, elemento predominante no edifício e que contribui para a certificação de eco-hotel.

Figura 13 – Exemplos de edifícios com cortiça [35]

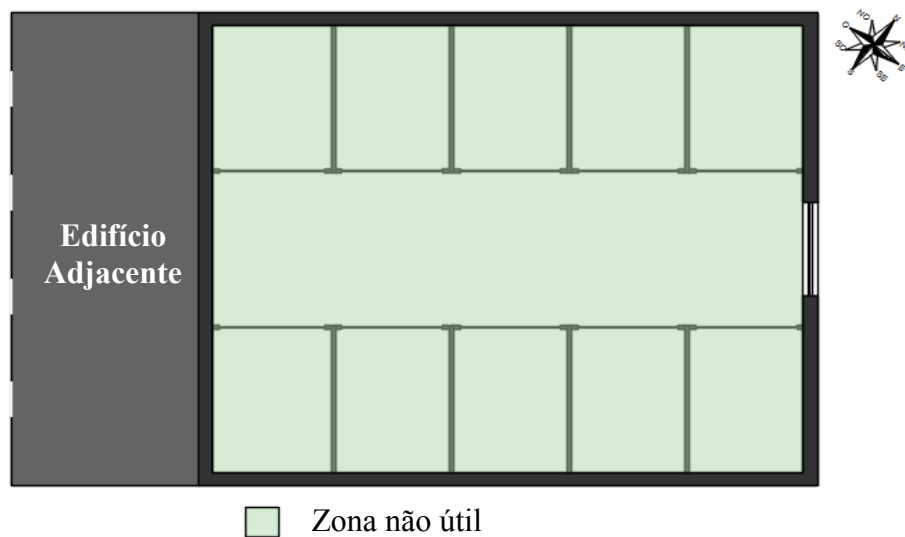
Figura 18 - Planta e divisão das zonas da garagem

Na Figura 18, Figura 19, Figura 20 e Figura 21 são apresentadas as plantas do edifício, planta da garagem, dos andares e cobertura.

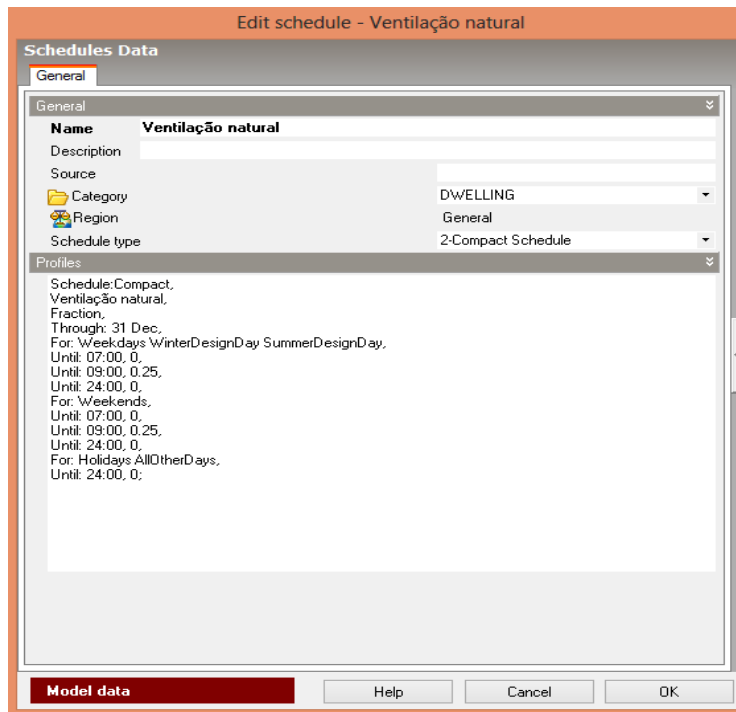
Figura 34 - Exemplo de um horário (*Schedule*) no Design Builder

Para todos estes separadores elaborou-se horário (*Schedule*), onde indica em que alturas cada parâmetro se encontra ativado, ou seja, com valor 0 a atividade em questão se encontra inativa e 1 completamente ativado (Figura 34).

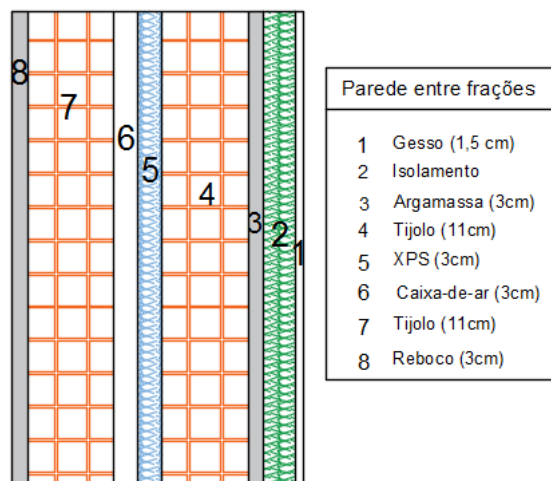
Figura 44 - Pormenor e constituintes da parede entre frações e zonas não úteis da solução de reabilitação 1

Para os elementos construtivos entre frações e frações e zonas não úteis os regulamentos (REH e RRAE) apresentam requisitos, sendo então necessário proceder a reabilitação. Na Figura 44 encontra-se os constituintes do elemento construtivo com a medida de reabilitação.

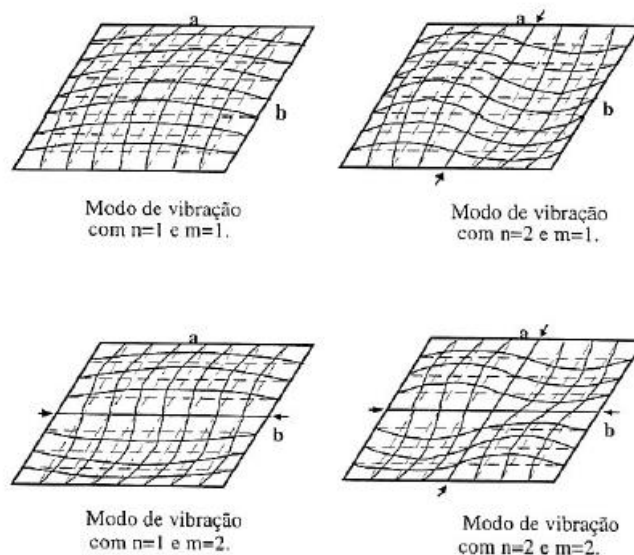
Para os elementos leves são considerados os primeiros modos de vibração, pois são estes que influenciam significativamente o isolamento acústico. Sendo eles os representados na Figura A.II. 1.

Figura A.II. 1 -Modos próprios de vibração transversal por flexão com influência no isolamento acústico [27]
