**Universidade do Minho**

Pedro Daniel Silva Rodrigues

**Memórias Arquitetónicas:  
Reabilitação Sustentável de um Edifício em  
Guimarães**

Trabalho de Projeto  
Ciclo de Estudos Integrados Conducentes ao  
Grau de Mestre em Arquitetura

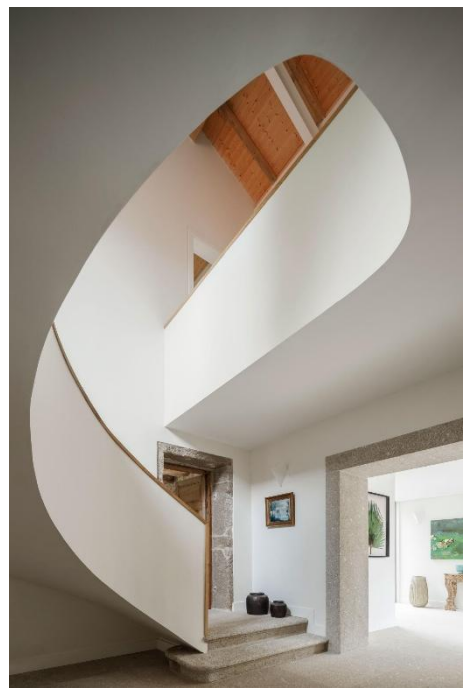
Figura 3 | Escadaria Central

Esta habitação desenvolve-se segundo uma planta em cruz, onde o elemento central e peça fundamental para o bom funcionamento da habitação é a escadaria.

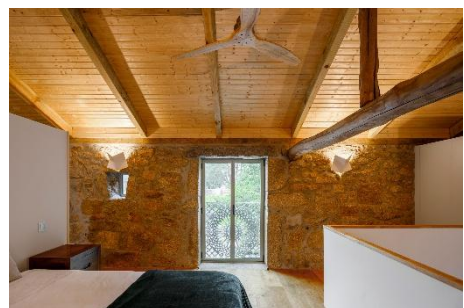
Figura 4 | Cobertura de Madeira Aparente

Na totalidade da habitação é valorizada a cobertura em madeira. Elemento que não foi escondido e deixa em evidencia a utilização de asnas de madeira para suportar a cobertura como elemento estético.

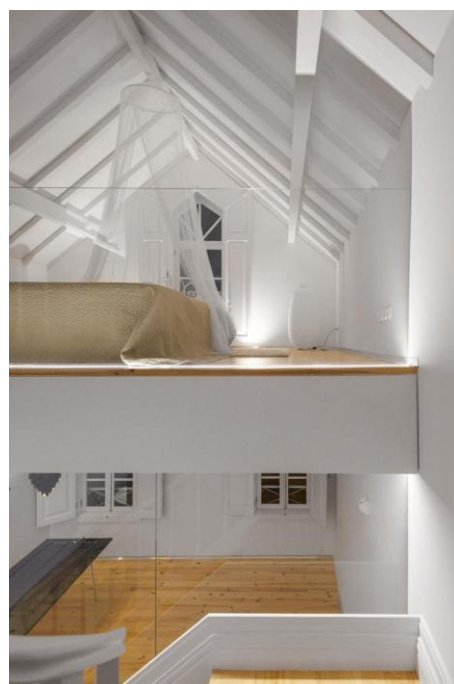
Figura 19 | Transparência entre Pisos

A escada destaca-se como elemento central de todo o edifício, sendo dada uma importância maior com a adição de uma claraboia que permite a passagem de luz natural por todo o edifício. A escadaria encontra-se também aberta para permitir uma maior transparência ao longo do edifício, assim como para facilitar a passagem de luz natural ao longo do mesmo. A estrutura da cobertura em madeira foi aproveitada, assim como a escadaria e o soalho de madeira. Já as caixilharias do piso térreo permaneceram em ferro.

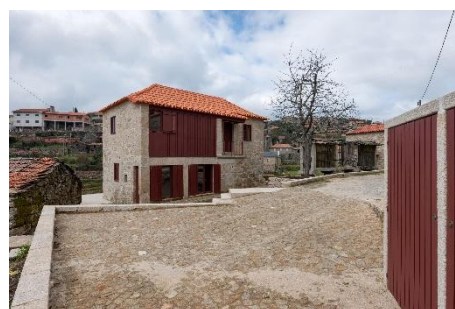
Figura 39 | Vista Exterior - Ripado de Madeira

O arquiteto procurou estabelecer novas relações com os espaços envolventes, aproveitando-se do declive e recorrendo à transformação das fachadas com novas aberturas. “Para estas transformações foram utilizadas as mesmas regras construtivas e composicionais do conjunto, e os materiais característicos da época” (Divisare, 2017), como forma de manter uma harmonia na relação do pré-existente com o novo. Para tal o arquiteto recorreu ao uso de ripados de madeira para revestir certos pontos da fachada, à semelhança do existente em antigos espigueiros presentes nas proximidades.

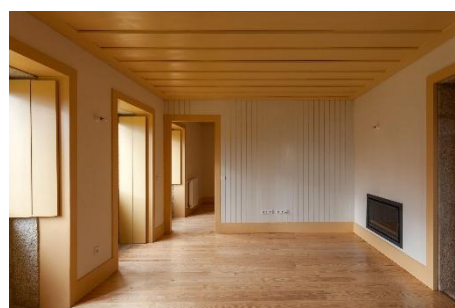
Figura 40 | Materialidade Pisos Superiores

Foi também criada uma hierarquização de espaços através da caracterização dos pisos. inferiores com materiais mais brutos, como por exemplo “a utilização de betume com aditivos de óxido de ferro no chão, reboco mineral calcário nas paredes”(André Tavares, 2017 ), e vigas do teto aparentes. Nos pisos superiores, onde se localizam os quartos, o arquiteto optou por utilizar materiais mais agradáveis e detalhados, como “pavimentos de madeira, rodapés, guarnições, caixilhos de portas e revestimentos de tetos em madeira, com um design tradicional”(André Tavares, 2017). Para assegurar que o conforto térmico era obtido, o arquiteto escolheu construir uma parede com blocos térmicos de barro no interior do edifício, com isolamento térmico e uma caixa de ar entre os tijolos e a alvenaria de pedra.

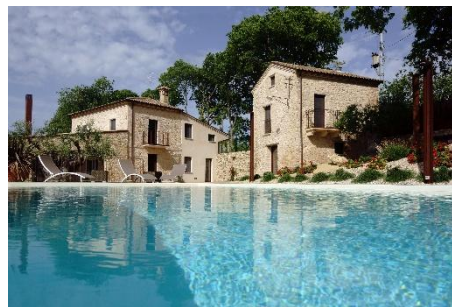
Figura 46 | Borgo Baccile

Este refúgio em Itália, que combina a arquitetura tradicional do meio rural com as comodidades modernas, é fruto do restauro e reaproveitamento de um conjunto de pequenos edifícios em avançado estado de degradação. A ideia do arquiteto foi manter as estruturas originais, tornando-as antissísmicas. As características estruturais já existentes foram realçadas com a incorporação de materiais neutros e em harmonia cromática.

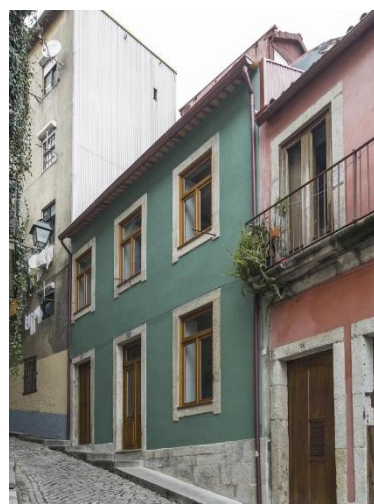
Figura 49 | Casa Ferraz

Localizada no Porto, a habitação que se encontrava em ruína sofre uma intervenção. Porém com um desafio: transformar o edifício em dois apartamentos, com um orçamento reduzido. Para tal, reutilizaram o máximo de elementos construídos preexistentes, deixando algumas paredes de pedra à vista, relembrando sempre a originalidade do edifício nos dias de hoje.

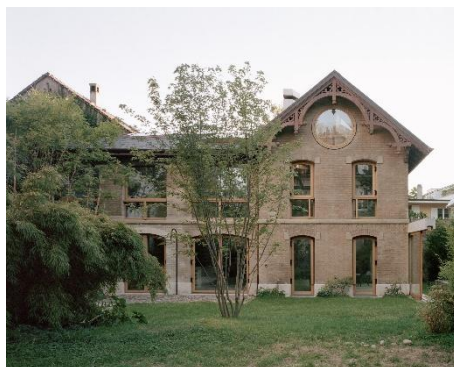
Figura 55 | Missionsstrasse House

Este edifício, foi restaurado com o objetivo de se tornar numa residência familiar. Antigamente era utilizada como estábulo e alojamento para os empregados, e após o restauro foi adaptada para permitir uma maior entrada de luz natural, preservando ainda a fachada histórica. A estrutura de betão armado, juntamente com a pedra natural e a madeira criam novas divisões, misturando materialidades.

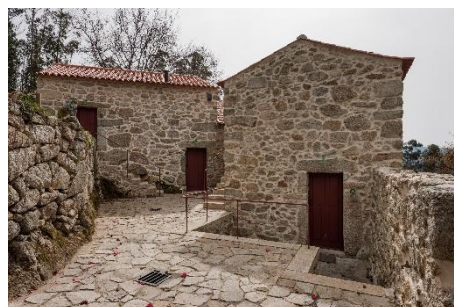
Figura 58 | Renovação de Casas Rurais em Trebilhadouro

Localizadas em Vale de Cambra, foram restauradas para manter a autenticidade da aldeia histórica. Com foco na sustentabilidade, o projeto combinou o conforto moderno e o ambiente rural, de forma a valorizar a paisagem e as tradições da região, através da preservação das fachadas de granito e remodelação das janelas de modo a garantir a entrada de luz natural, melhorando assim a eficiência energética.

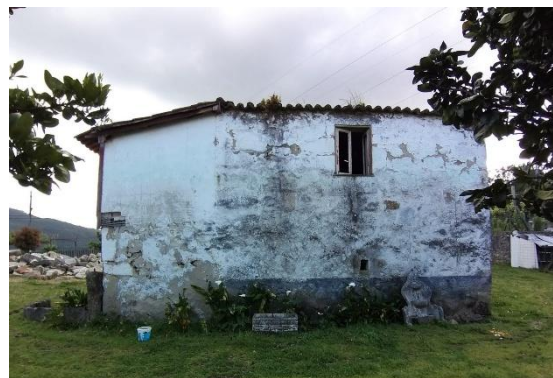
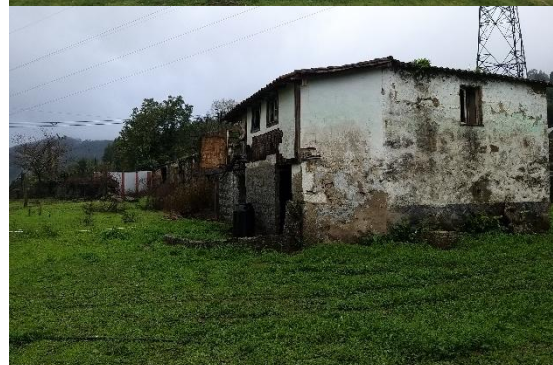
Figura 66 | Vista Sobre Fachada Este e Sul

Através do registo fotográfico, é possível ver que o edifício se encontra num estado de degradação avançado, devido à falta de uso e manutenção.

No entanto as paredes de pedra exteriores ainda se encontram em bom estado, como se tivessem sido erguidas recentemente, com a degradação a ser mais evidente nos elementos de madeira, como coberturas e paredes exteriores do piso superior.

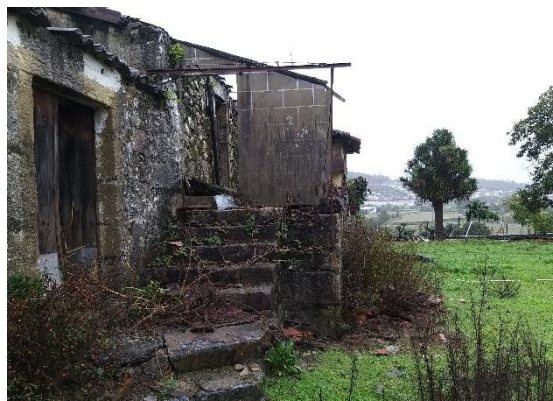
Figura 68 | Escadaria de Acesso Piso Superior

Já a habitação em si, era acedida através de uma escada existente no exterior do edificado. A mesma demonstra que havia uma cozinha no canto superior esquerdo da planta, devido à existência de uma chaminé nesse local. Existia também um espaço para refeições. A existência de sala não é evidente, mas havia pelo menos 2 quartos, sendo um deles na nova adição ao edifício que foi feita em madeira.

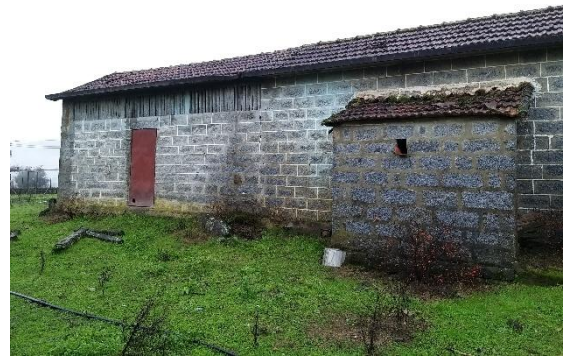
Figura 72 | Vista Sobre Fachada Oeste

O sequeiro encontra-se em melhor estado de conservação. Na quinta ainda se mantém a atividade pecuária, pelo que o sequeiro ainda se encontra a ser utilizado para guardar utensílios e por vezes rações dos animais. Devido ao uso regular, foram-se mantendo melhor todos os elementos do edifício, mesmo a cobertura que foi sendo reparada e cuidada ao longo do tempo.

Este apresenta um volume único e retangular, com paredes em pedra de granito. Possui dois pisos, onde o térreo conta com 6 aberturas na fachada Oeste, aberturas essas com portas duplas com 1,93m de alturas e larguras variadas. O pé direito do mesmo é de cerca de 2m, sendo interrompido pela laje de madeira que vai dar lugar ao piso superior, onde seriam realizadas as atividades de seca dos grãos. Esse piso conta com um pé direito reduzido, tendo apenas o essencial para colocar os grãos. Este piso superior é caracterizado também pelas aberturas com 56 cm de altura ao longo de toda a fachada Oeste, que se marcam pelas aberturas de ventilação. Estas mesmas aberturas existem também na fachada Este, mas em menor quantidade, sendo apenas visíveis perto do final do edifício.
