Reabilitação da Vila Olinda  
As Estruturas e Infraestruturas como  
elementos influenciadores na Arquitetura

Volume II

Dissertação de Mestrado  
Ciclo de Estudos Integrados Conducentes ao Grau de  
Mestre em Arquitectura  
Construção e Tecnologias

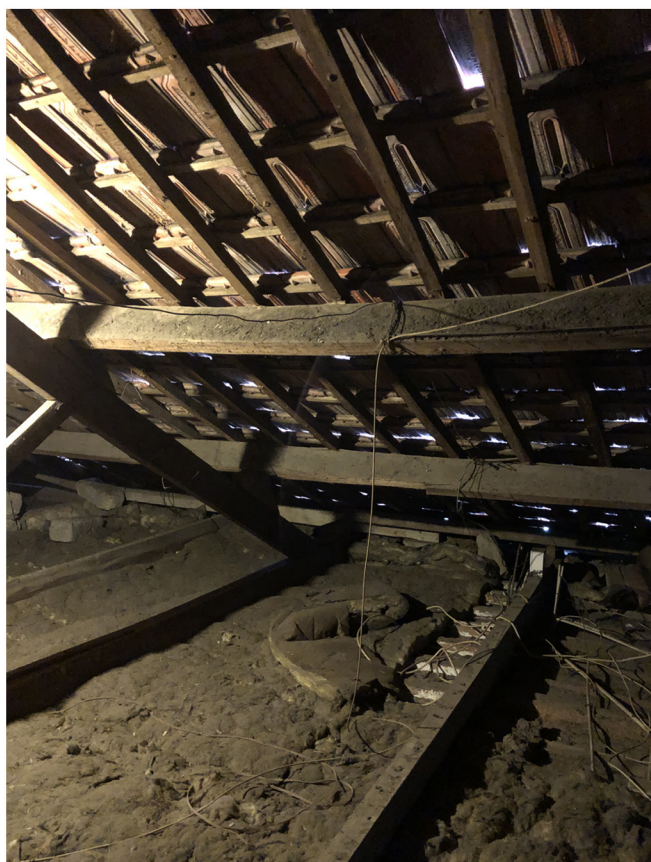
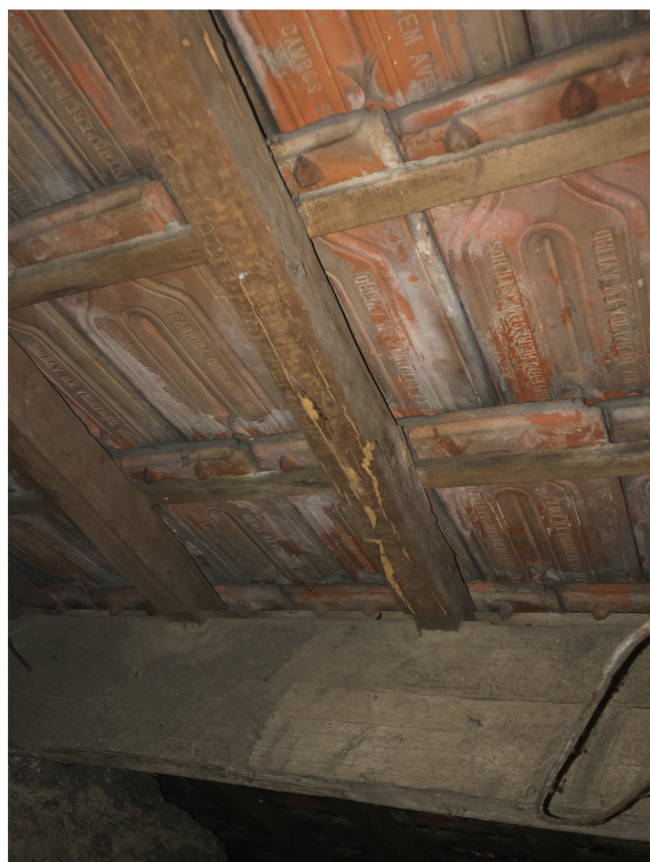
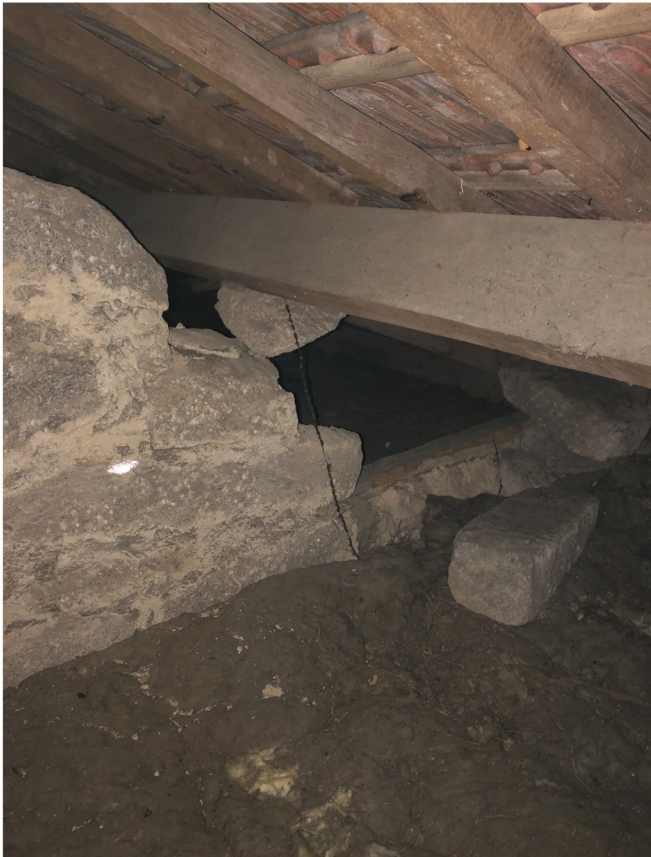
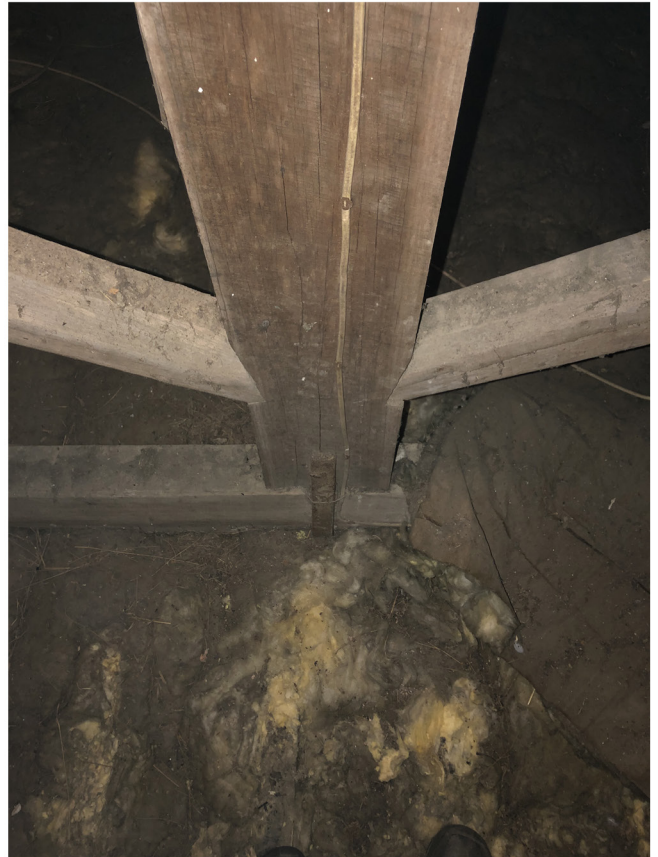
22 | 23 | 24 | 25. Visita e reconhecimento de anomalias na cobertura (interior). Fotografia da autora. 2021

Após visitar o interior da cobertura, é de notar a sua estrutura principal – asnas simples e todos os elementos que a compõem, como madres, duas pernas e ainda os tirantes de fixação. Estes elementos considerados secundários, desempenham um papel fulcral no estado de conservação do edifício, pois o “deficiente desempenho resulta, (...) a perda de estanquicidade das coberturas, geralmente associada a deformações excessivas.” (6)

Num primeiro momento, assiste-se a uma claridade por conta da inexistência da subtelha, contribuindo para o aparecimento de problemas como infiltrações de água, que por consequente contribui no deterioramento de elementos de madeira, tornando-se difícil de controlar questões de conforto térmico e ainda a dificuldade de garantir a sua estanquicidade.

O isolamento térmico existente (lã de vidro) embebido na estrutura, com uma espessura reduzida, apresenta sinais de grande deterioração, devido à ação do tempo e ainda infiltrações pela falta de estanquicidade.

E ainda, elementos da estrutura de madeira encontram-se pontualmente danificados. Tendo presente, que estas estruturas se deformam naturalmente, aqui pode-se assumir que as principais causas, estão associadas à presença de água nas estruturas de madeira, à ação do tempo e ainda a presença de fungos de podridão, colocando em causa a sua função.

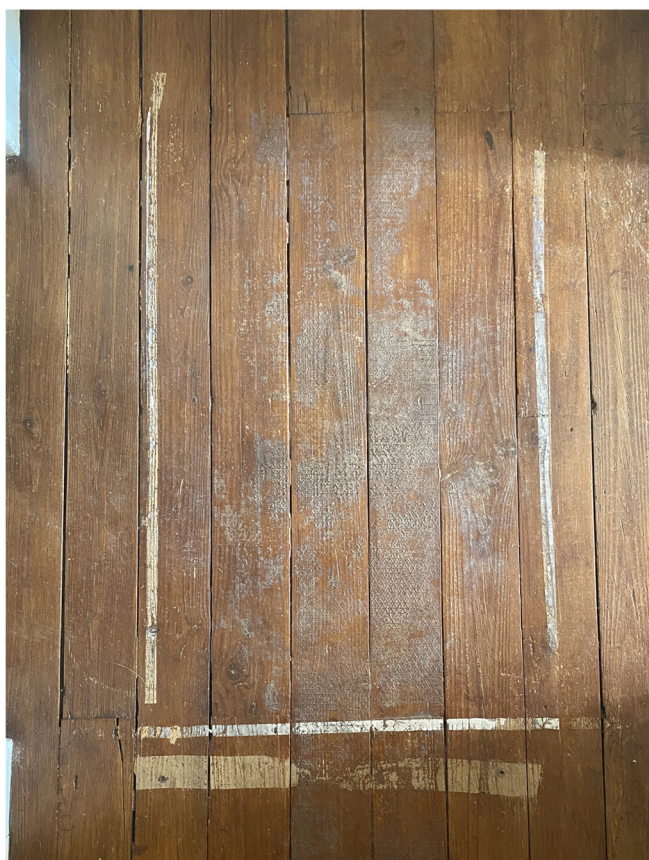
- 
- 26. Soallo à Portuguesa (carvalho) | Piso Superior. Fotografia da autora. 2021
  - 27. Estrutura que sustenta o Piso Superior | Piso Rêz-do-Chão. Fotografia da autora. 2021
  - 28. Laje em cimento armado I.S serviço | Piso Superior. Fotografia da autora. 2021
  - 29. Infiltrações no revestimento dos tetos | Piso Superior. Fotografia da autora. 2021

Relativamente aos pavimentos e aos tetos da habitação, como foi anteriormente referido, ao longo dos anos foram feitas pequenas intervenções a este nível, modificando alguns elementos originais. É possível encontrar três tipos de pavimento, soalho à portuguesa para o piso superior à exceção das zonas húmidas, onde é utilizado o cimento armado com revestimento cerâmico e no piso rés-do-chão com um revestimento derivado de um conjunto de argamassas.

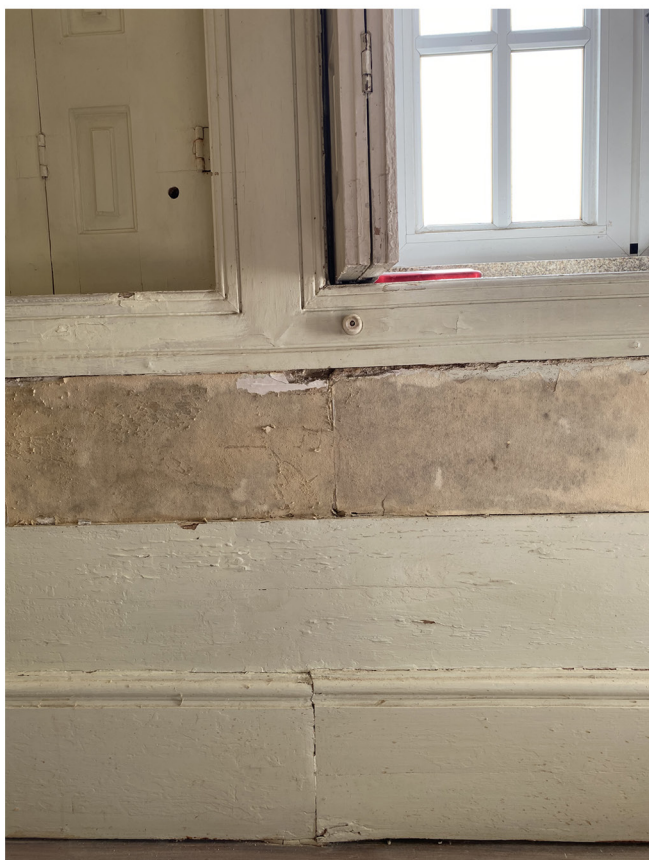
- 
- 30. Infiltração nas paredes interiores | Piso Superior. Fotografia da autora. 2021
  - 31. Composição das paredes da cozinha em tijolo de burro | Piso Superior. Fotografia da autora. 2021
  - 32. Fissuras nas paredes interiores | Piso Superior. Fotografia da autora. 2021
  - 33. Composição das paredes interiores em tabique | Piso Superior. Fotografia da autora. 2021

30. Infiltração nas paredes interiores | Piso Superior.  
Fotografia da autora. 2021
31. Composição das paredes da cozinha em tijolo de burro | Piso Superior.  
Fotografia da autora. 2021

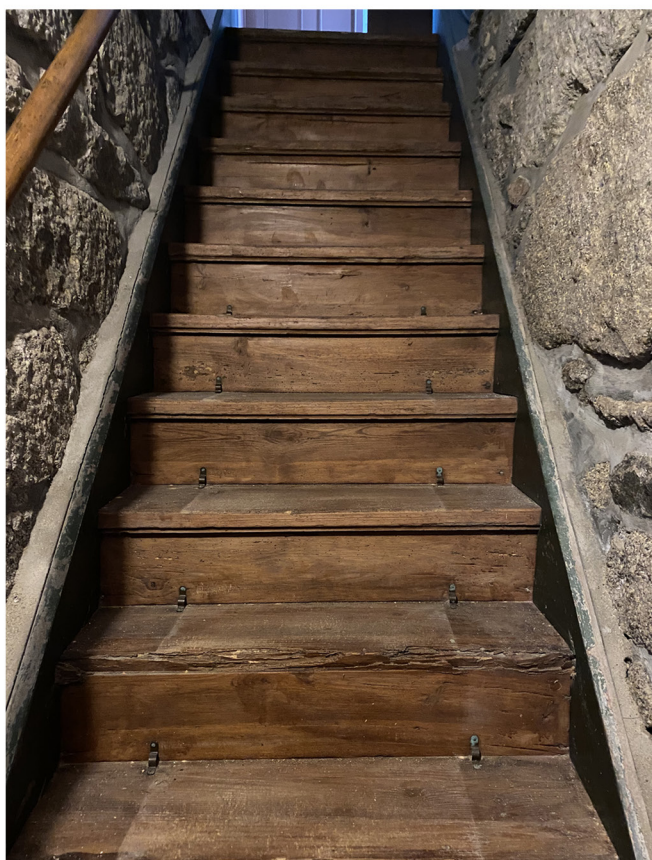
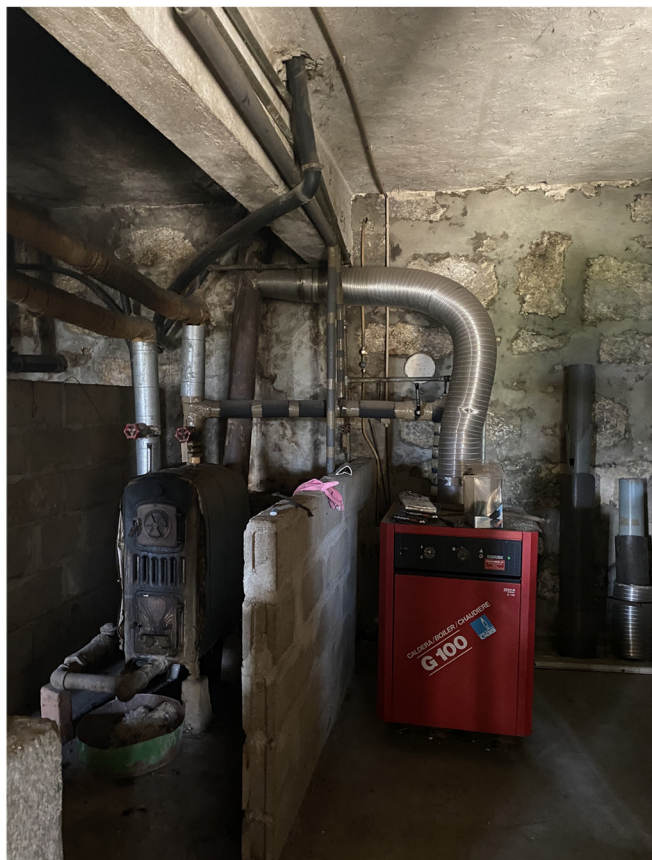
38. Acesso vertical | Piso Superior. Fotografia da autora. 2021

39. Sistema de aquecimento | Piso Rés-do-Chão. Fotografia da autora. 2021

40. Infraestruturas datadas na cozinha | Piso Superior. Fotografia da autora. 2021

41. Elementos de distribuição do aquecimento central | Piso Superior. Fotografia da autora. 2021

A caixa de escadas, com uma estrutura de madeira, situada no centro da habitação e envolvida por paredes estruturais de granito até ao piso superior, onde estas dão lugar a paredes de tijolo de burro na sua composição. Este acesso vertical tinha como função servir a casa, quase sempre era usada somente pelos empregados.

A rede de aquecimento da habitação tem duas fontes: caldeira a gás e caldeira a lenha. A distribuição da rede de aquecimento é feita a partir do piso rés-do-chão, e após chegar ao piso superior esta é feita a partir de radiadores. As anomalias presentes nestes equipamentos são a degradação dos tubos galvanizados que conduzem o calor, o sistema de isolamento que foi aplicado nas paredes, de forma a que as paredes em contacto com os radiadores não fiquem sobreaquecidas e ainda, o facto de esta rede não conseguir garantir os níveis de conforto e de segurança atuais.

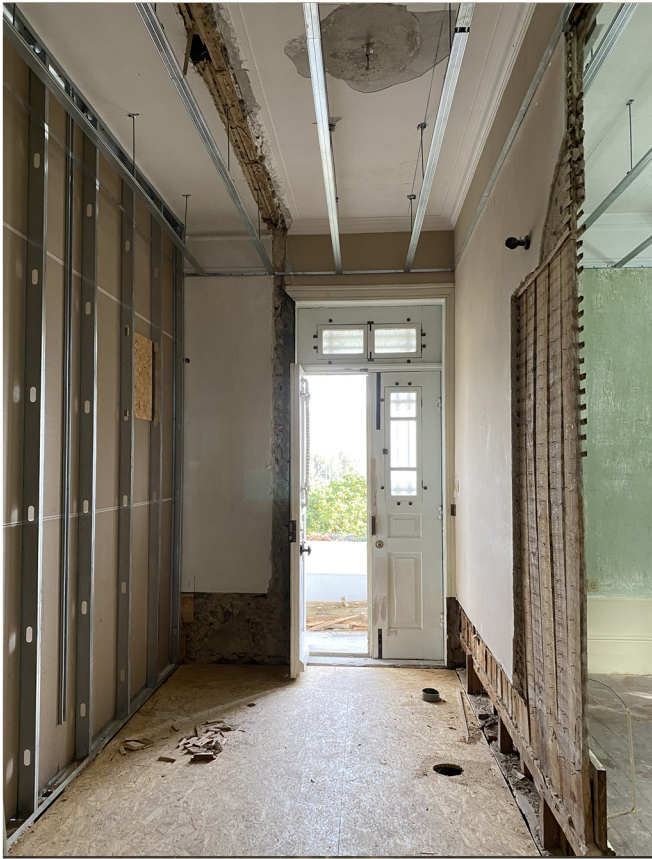
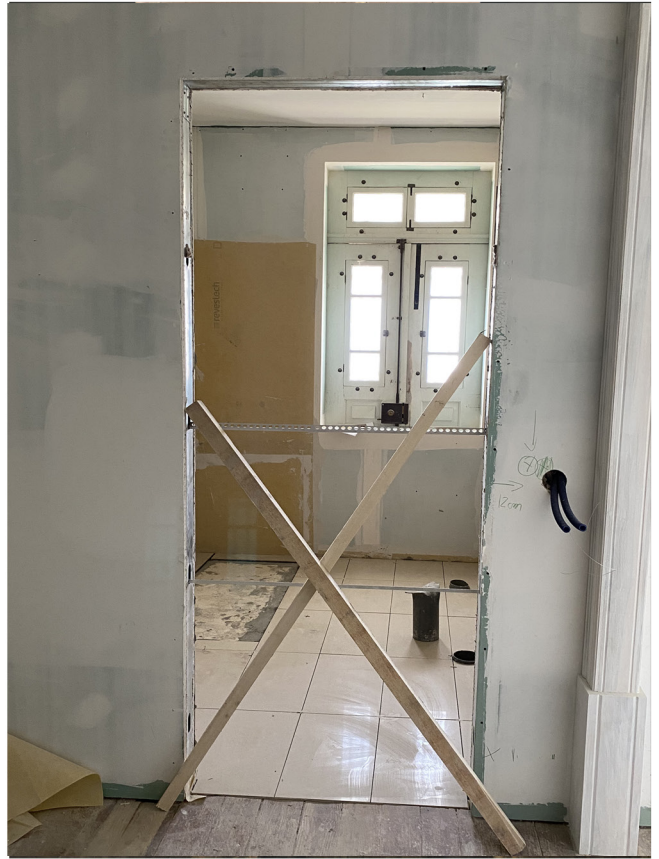
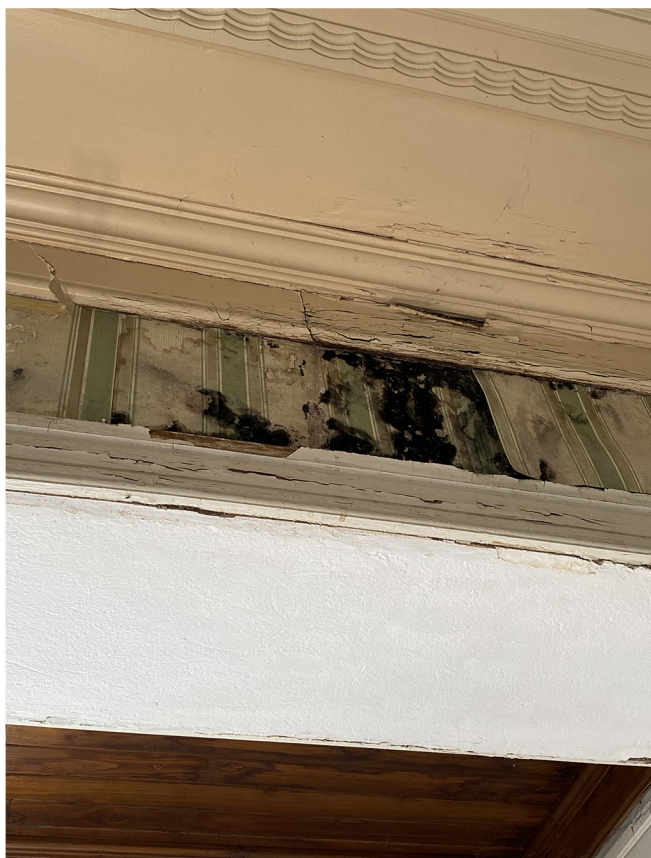
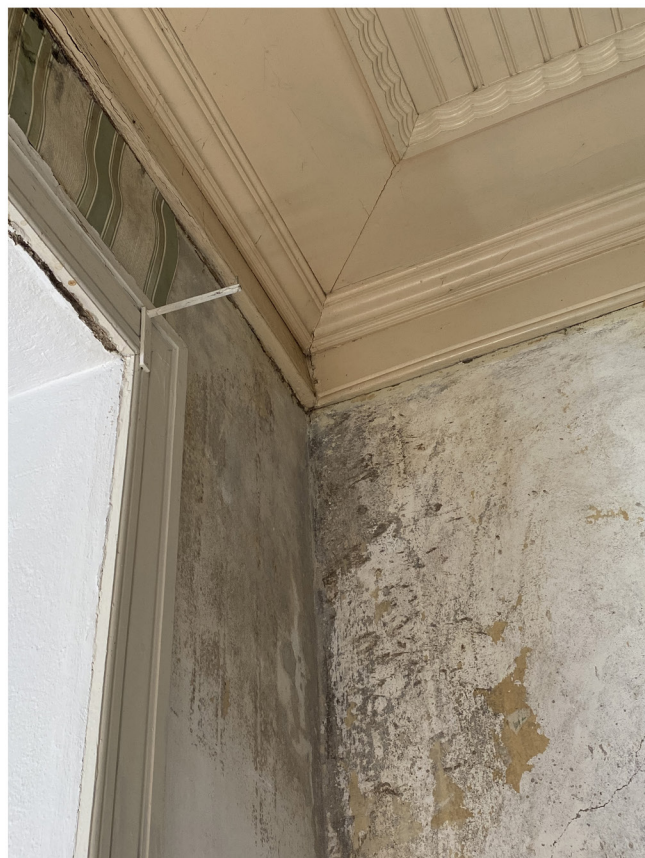
68. Hall de entrada | Existente. Fotografia da autora. 2021

69 | 70. Demolições e novas estruturas da I.S. | Proposta. Fotografia da autora. 2021

71. Instalação sanitária | Proposta. Fotografia da autora. 2021

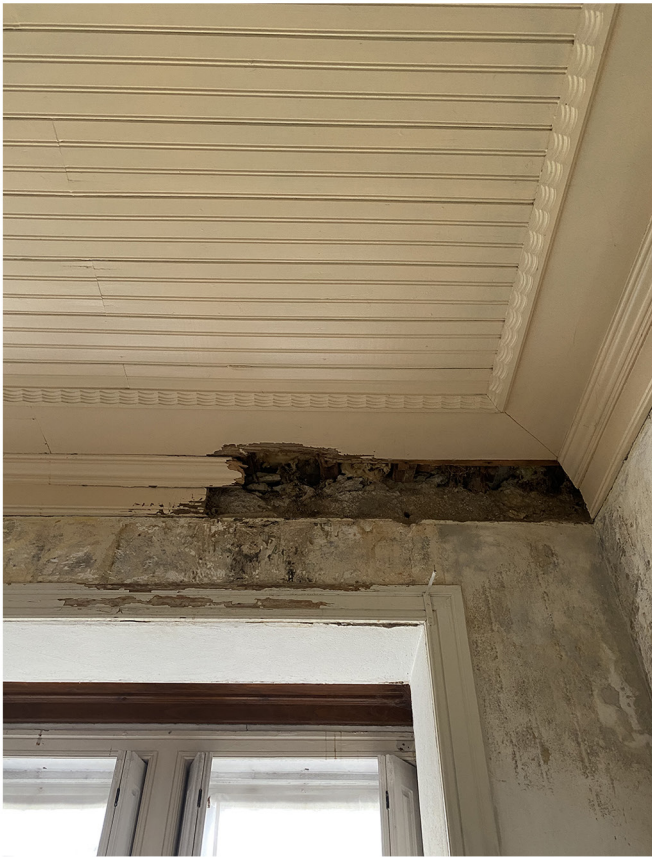
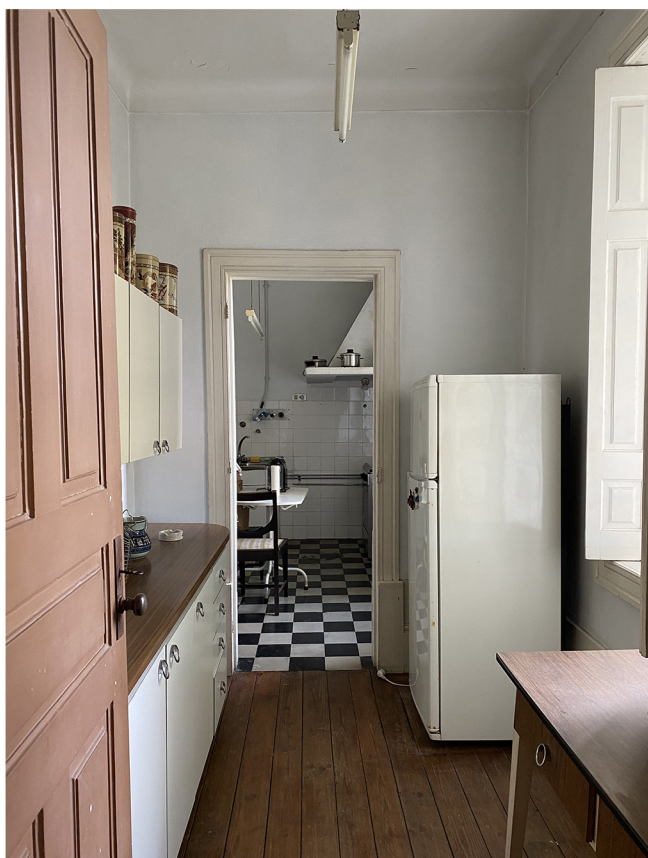
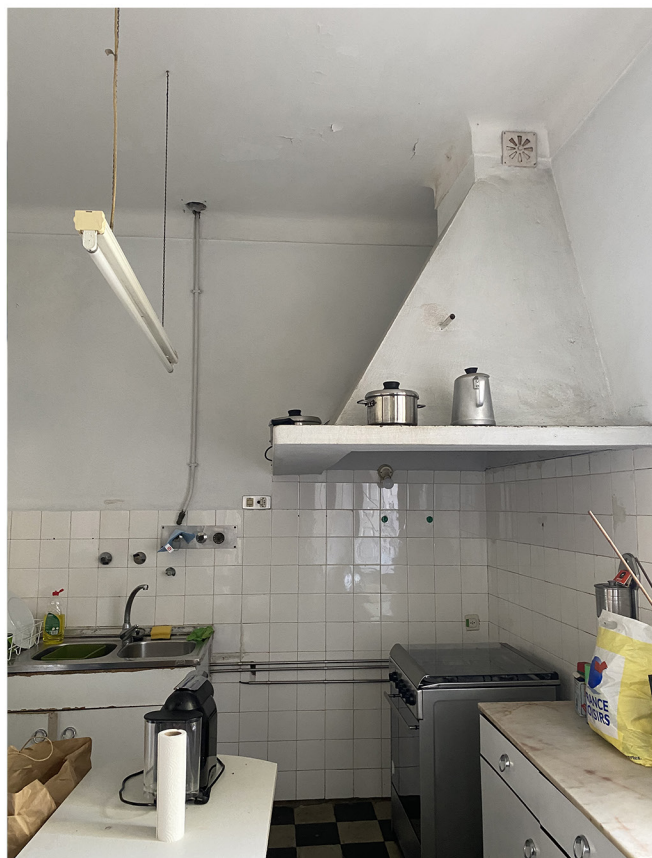
Nas imagens da sala de jantar, não se mostra tanto a reorganização espacial mas sim a forma como se resolveu problemas de infiltrações desde a cobertura.

72. Infiltração na Zona de Jantar | Existente. Fotografia da autora. 2021

73 | 74. Reconhecimento do estado das infiltrações. Fotografia da autora. 2021

75. Zona de Jantar | Proposta. Fotografia da autora. 2021

72. Infiltração na Zona de Jantar | Existente.  
Fotografia da autora. 2021
- 73 | 74. Reconhecimento do estado das infiltrações.  
Fotografia da autora. 2021

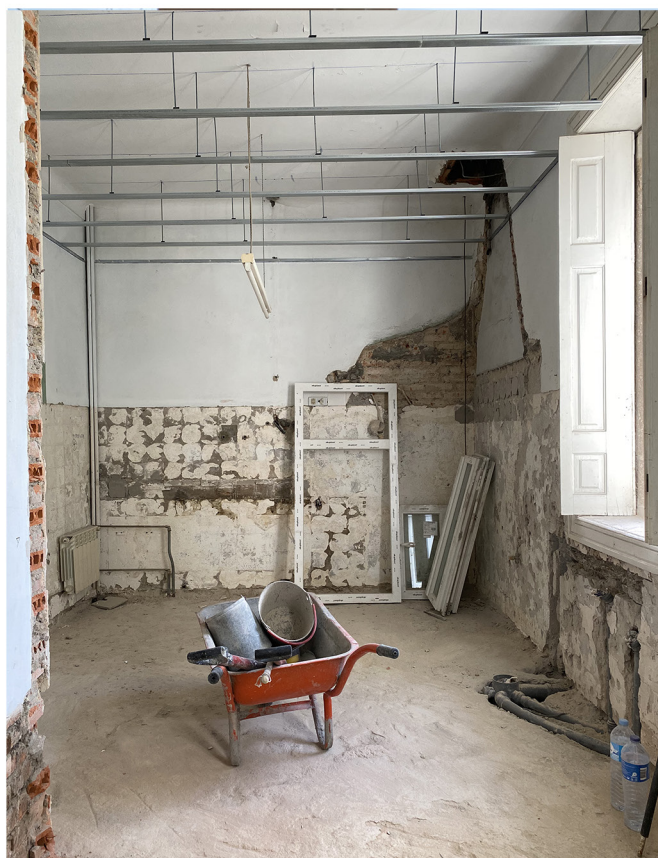
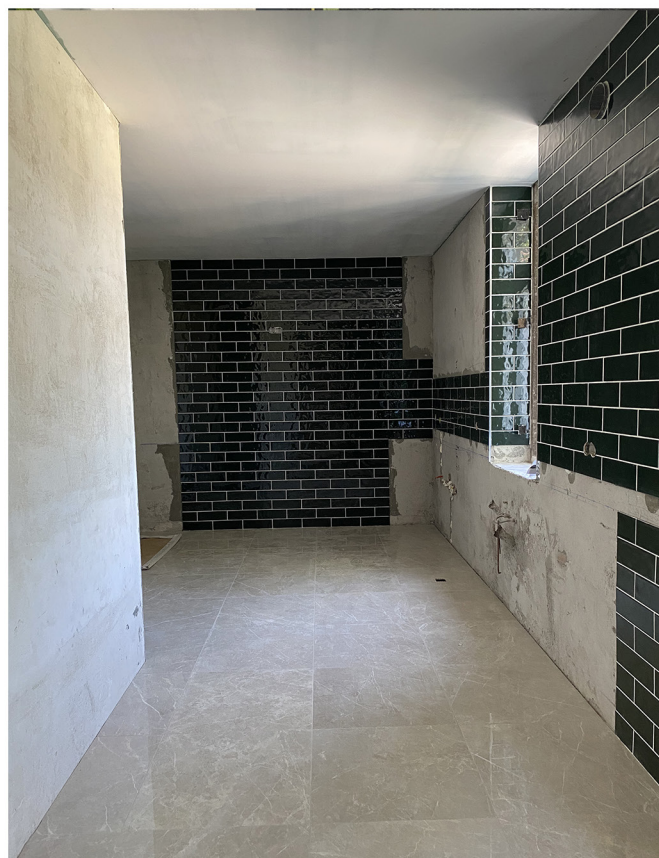
E por fim, a cozinha totalmente refeita com grandes transformações espaciais, respondendo aos requisitos desta nova família. Esta zona, não corresponde à apresentada na proposta desta investigação.

76. Cozinha | Existente. Fotografia da autora. 2021

77 | 78. Demolições e novas estruturas da cozinha | Proposta. Fotografia da autora. 2021

79. Aplicação dos revestimentos | Proposta. Fotografia da autora. 2021

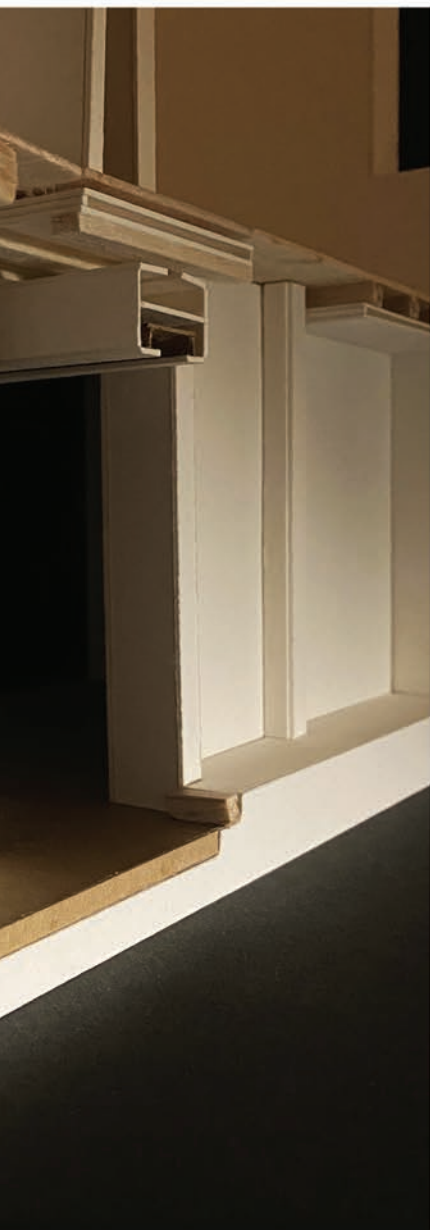
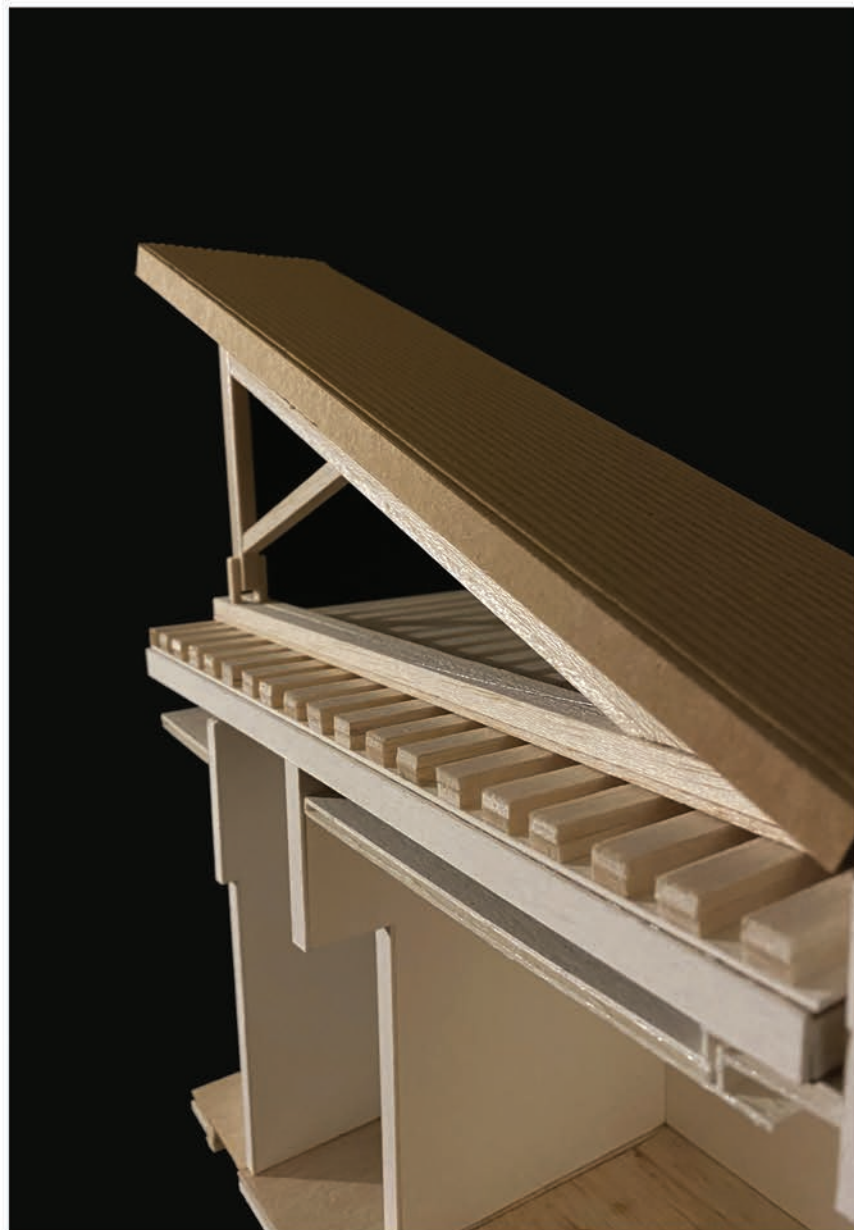
Fotografias da maquete final da proposta. Realizada pela autora. 2021
