Salvamento de Bracara Augusta

AMPLIAÇÃO E ALTERAÇÃO DE UTILIZAÇÃO DO
EDIFÍCIO Nº 38-46 DA AVENIDA DA LIBERDADE
(antigo *O NOSSO CAFÉ*)
(BRA 11 AVL38-46)

RELATÓRIO FINAL

**AMPLIAÇÃO E ALTERAÇÃO DE UTILIZAÇÃO DO
EDIFÍCIO N.º 38-46 DA AVENIDA DA LIBERDADE
(antigo O NOSSO CAFÉ)
Freguesia de São Lázaro, Braga**

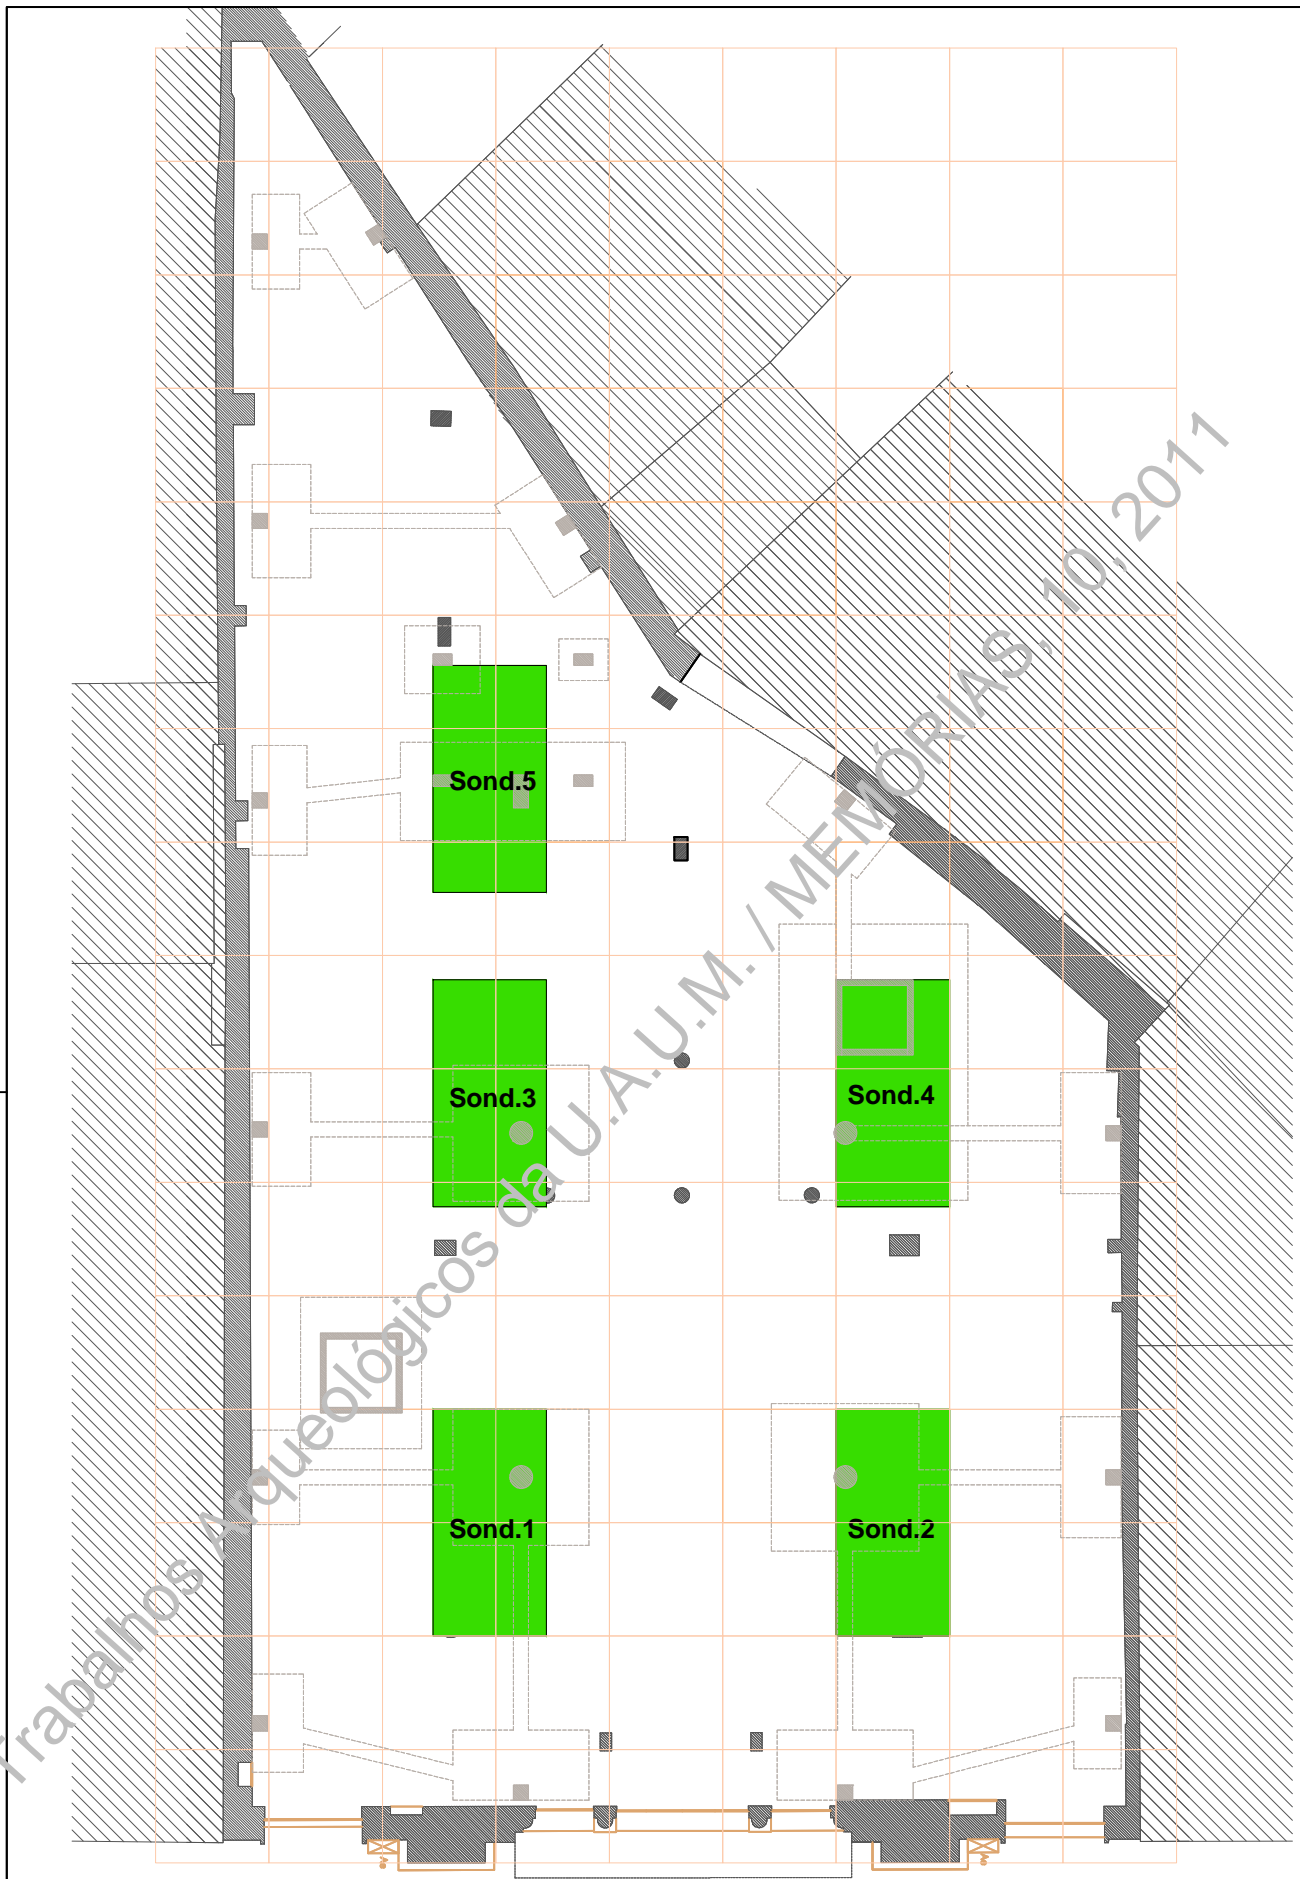
2	UAUM
	2011

Salvamento de Bracara Augusta	
BRA11AVL 38-46	
Localização das sondagens	1:200

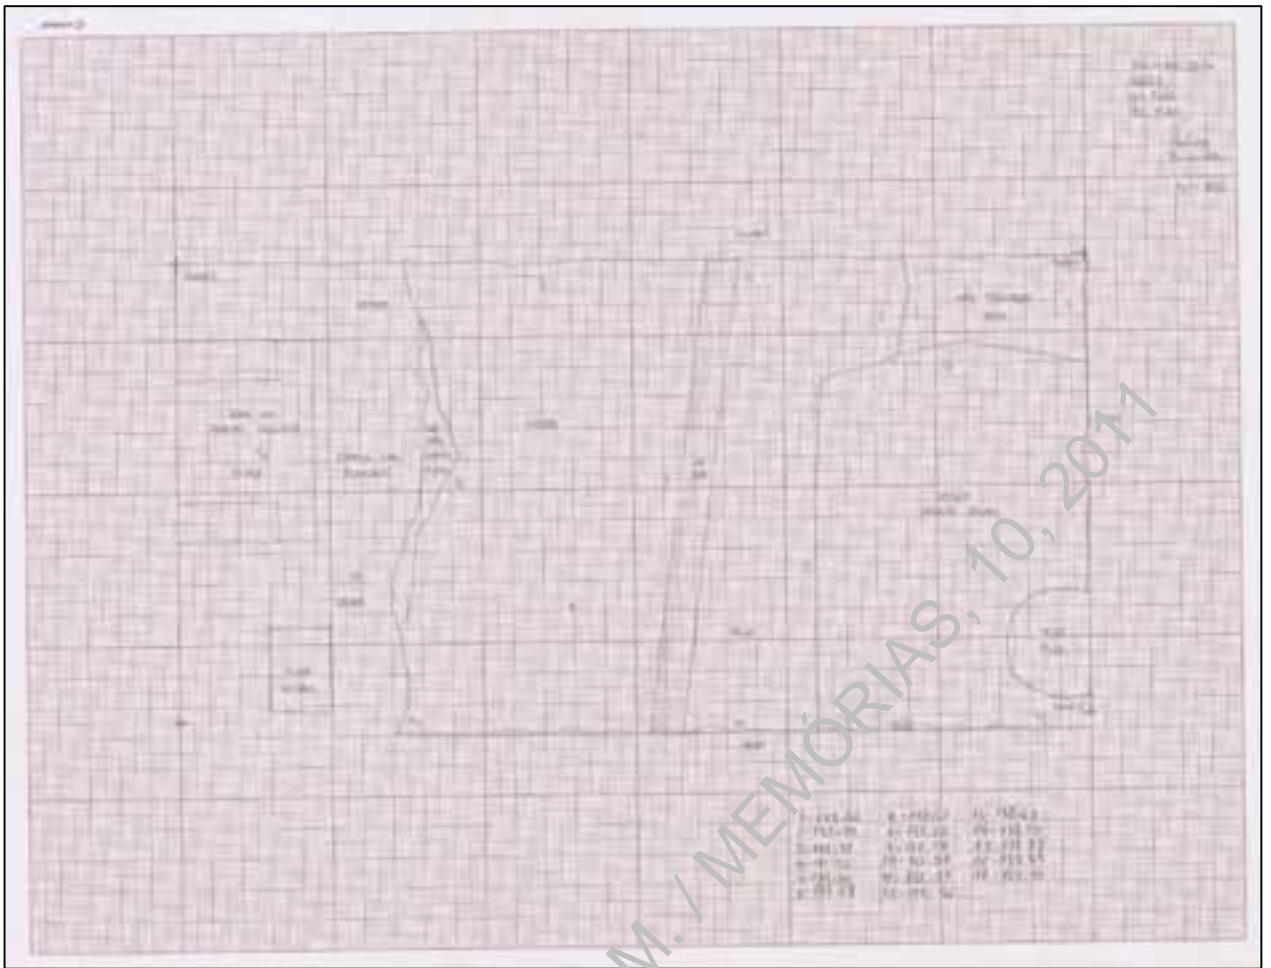
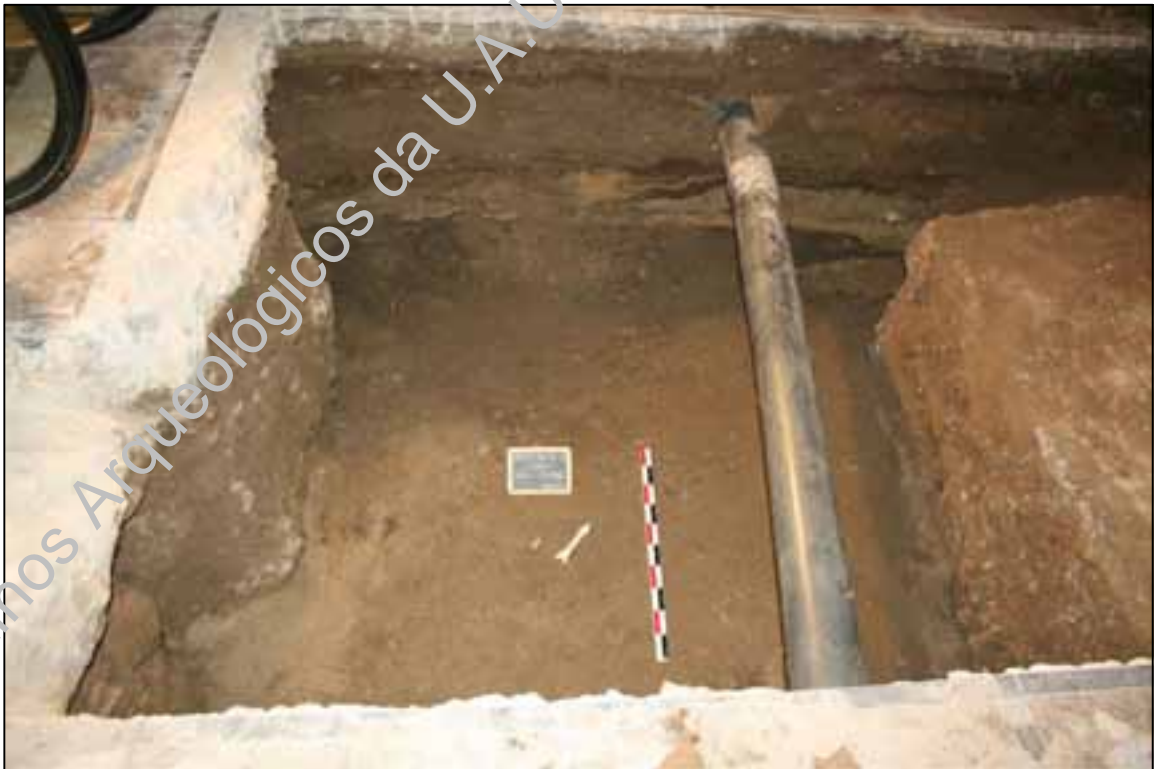
IMG_8192 - Levantamento final - Sondagem 1 (S/N).

A Sondagem S.1, com 4,80 x 3,10 m e uma área de 14,80 m², implantou-se no extremo sudeste do edifício e a sua escavação prendeu-se com a necessidade de verificar o potencial sedimentar da área onde ia ser implantada a sapata de um pilar.

Os trabalhos de escavação concluíram-se a uma profundidade de 1,40 m em relação ao piso actual do edifício (cota absoluta média de 187,49 m), em nível de aterro moderno sem qualquer interesse arqueológico.

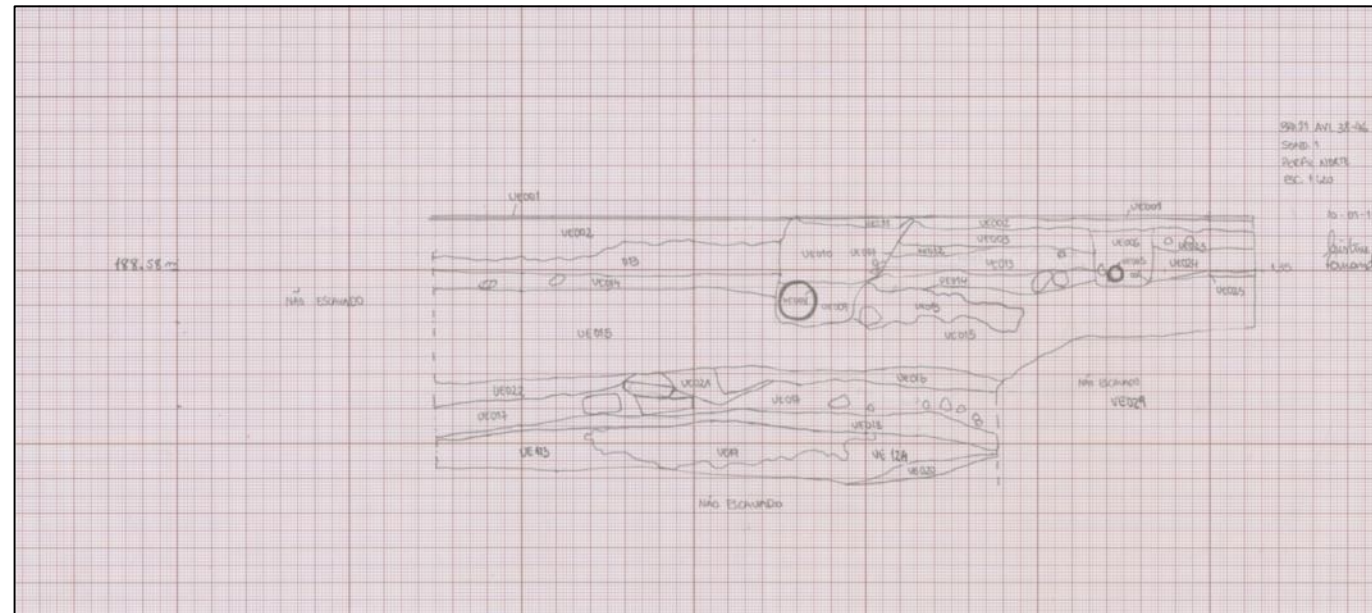
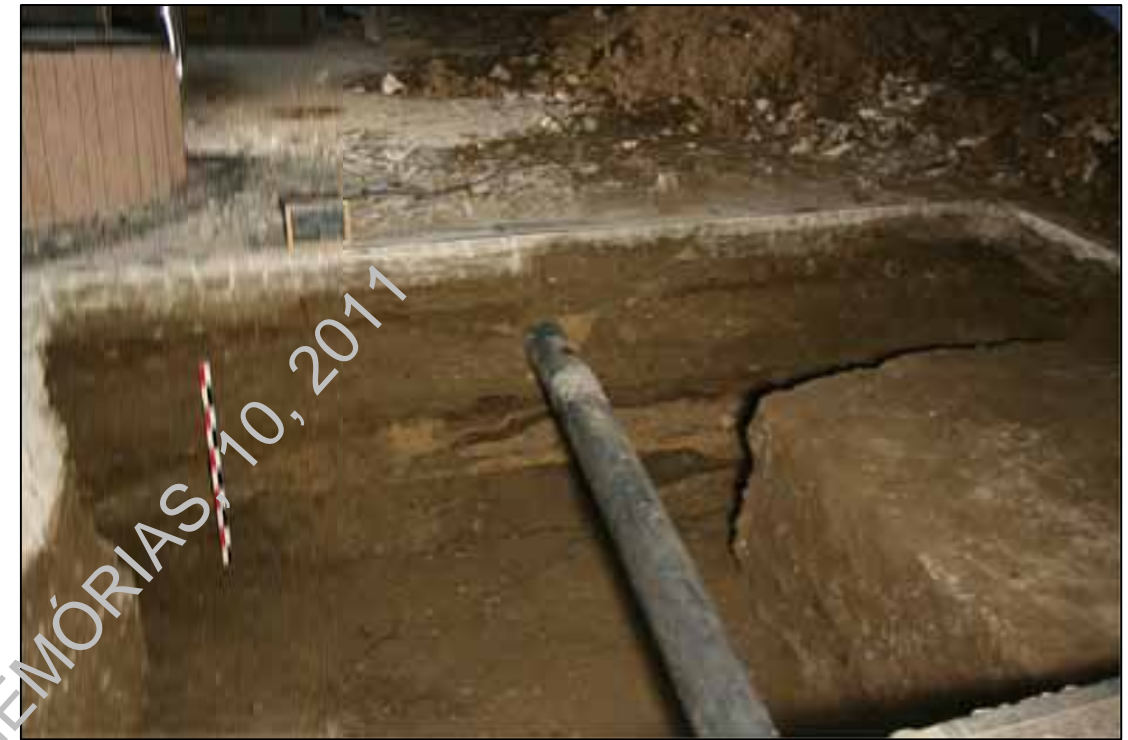
Perfil norte

IMG_8163 - Perspectiva geral do perfil norte - Sondagem 1 (SO/NE).

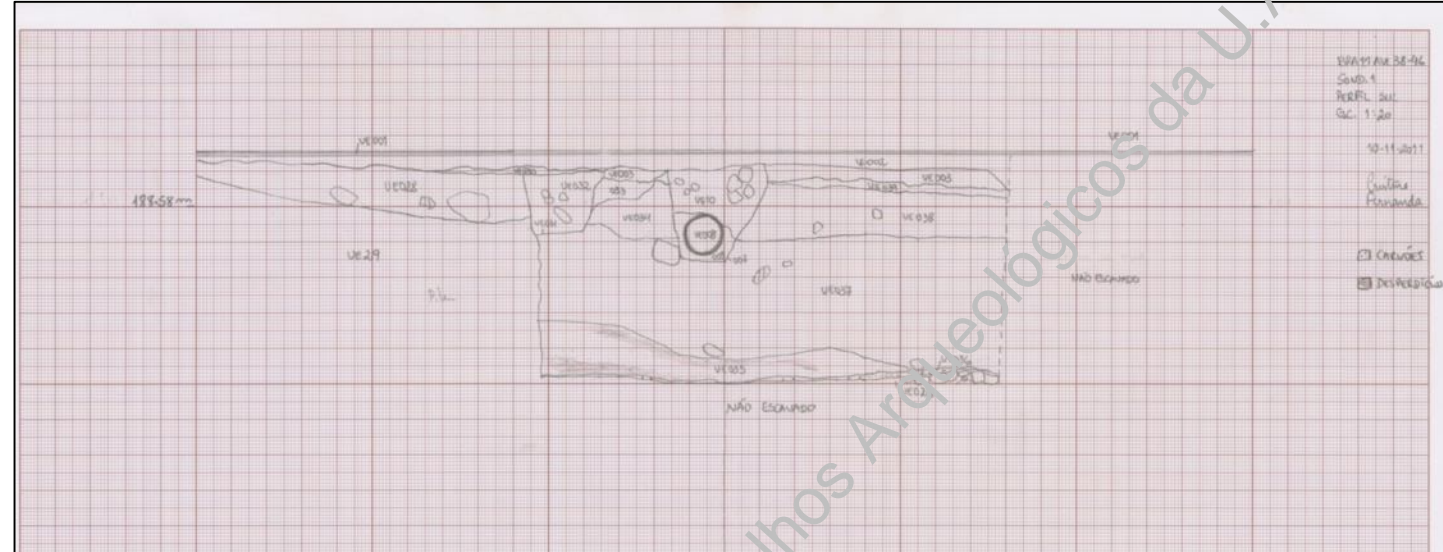
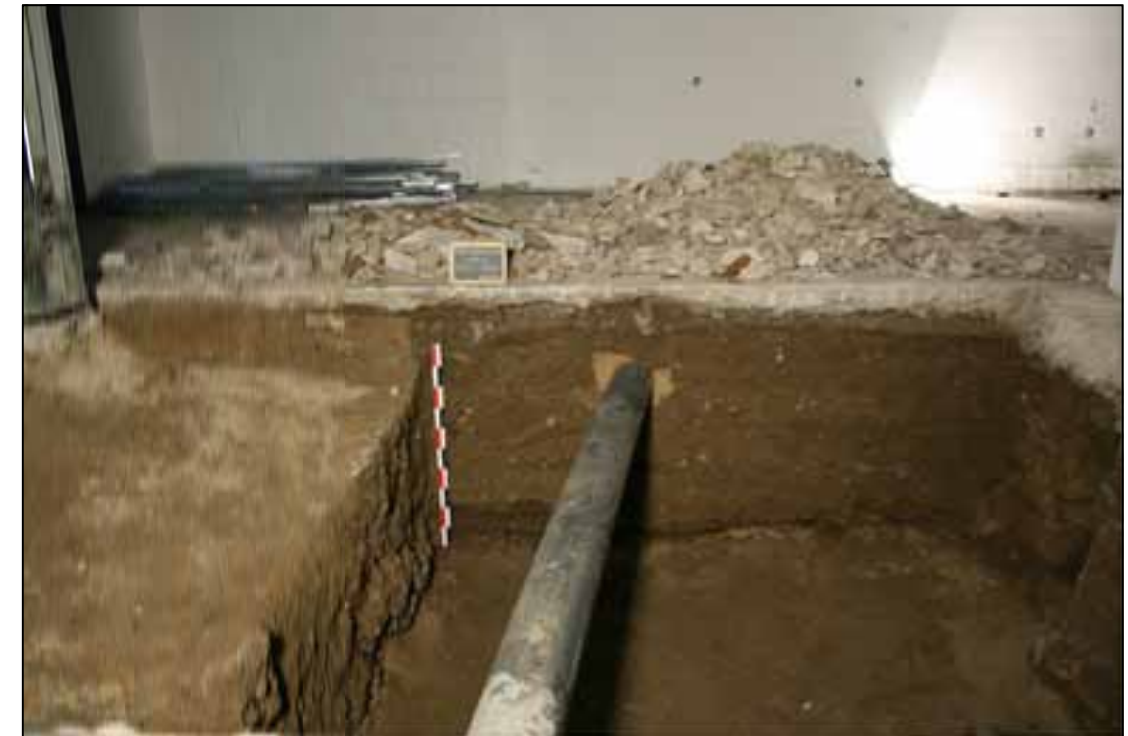
Perfil sul

IMG_8171 - Perspectiva geral do perfil sul - Sondagem 1 (N/S).

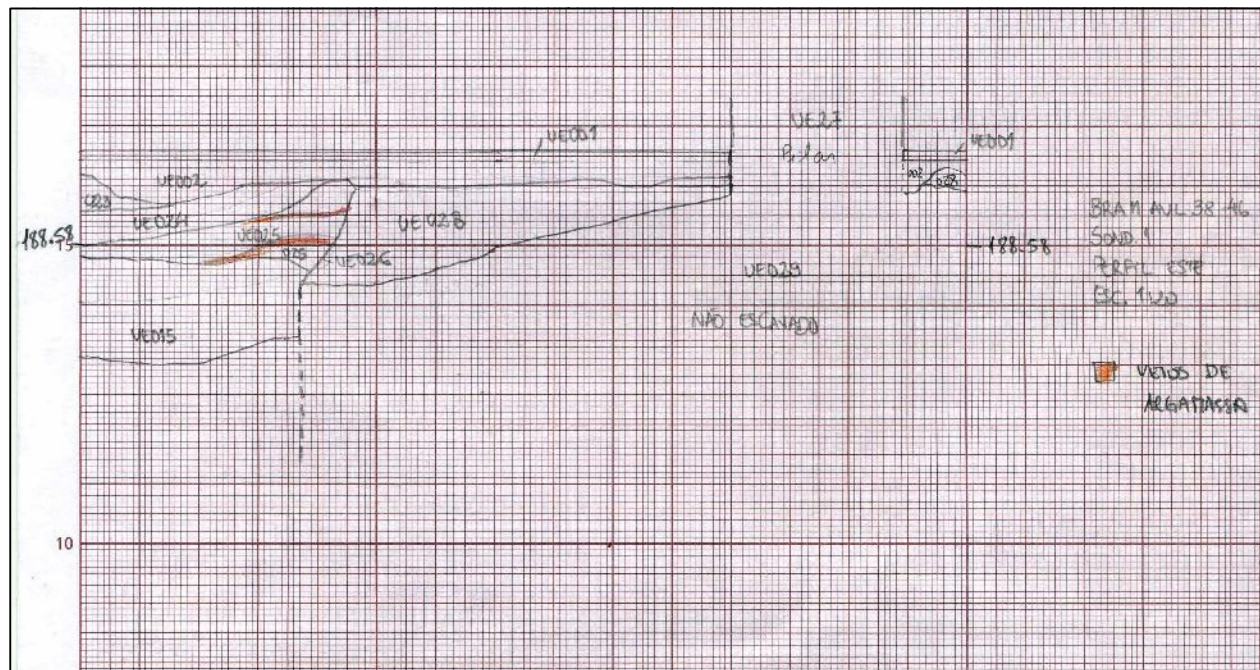
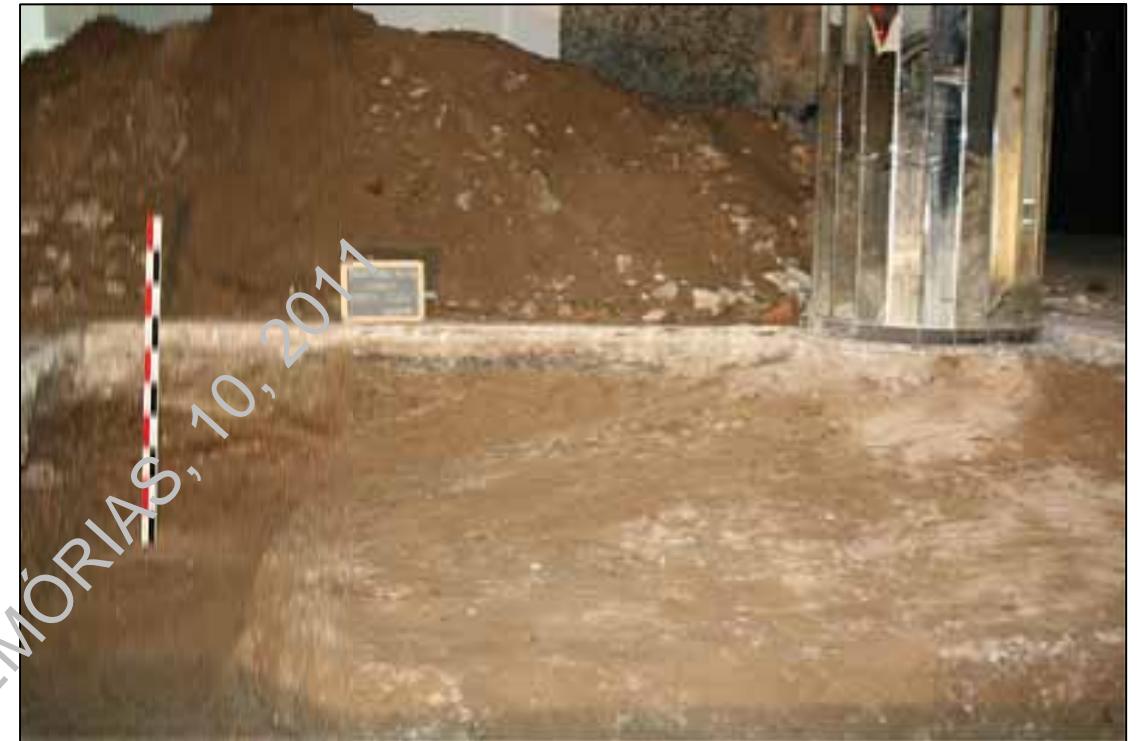
Perfil este

IMG_8143 - Perspectiva geral do perfil este - Sondagem 1 (O/E).

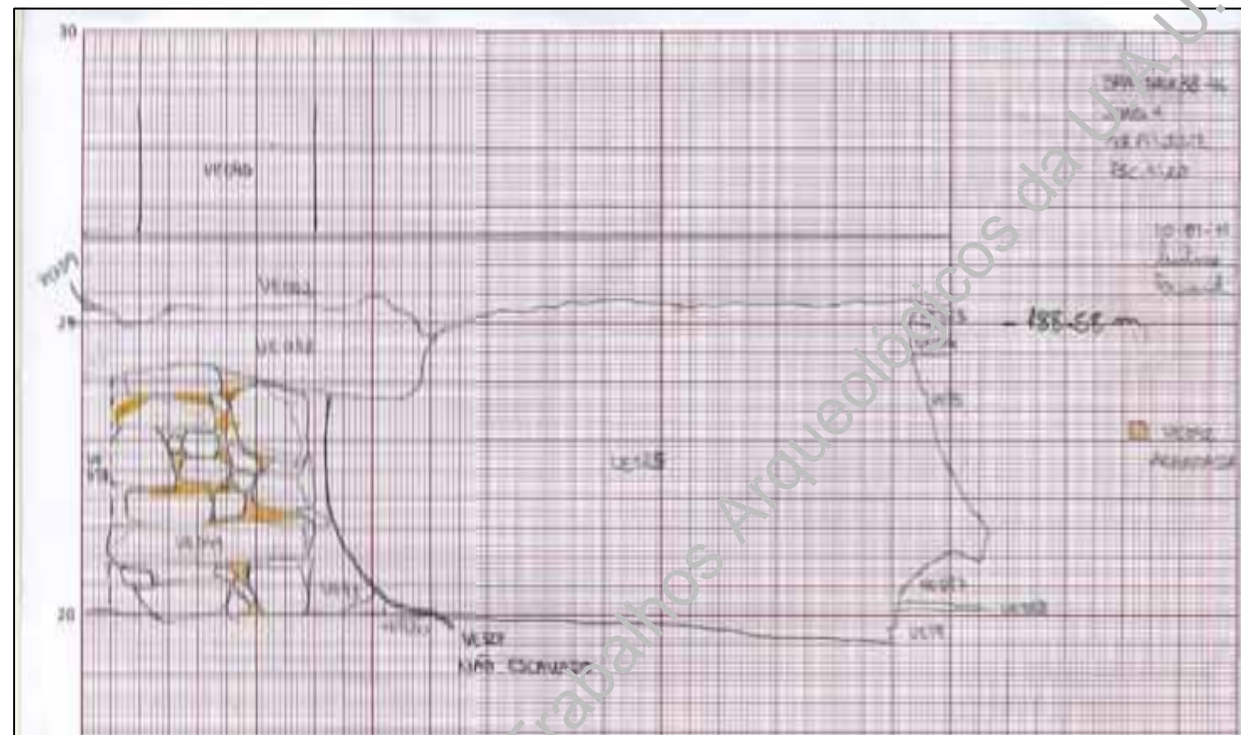
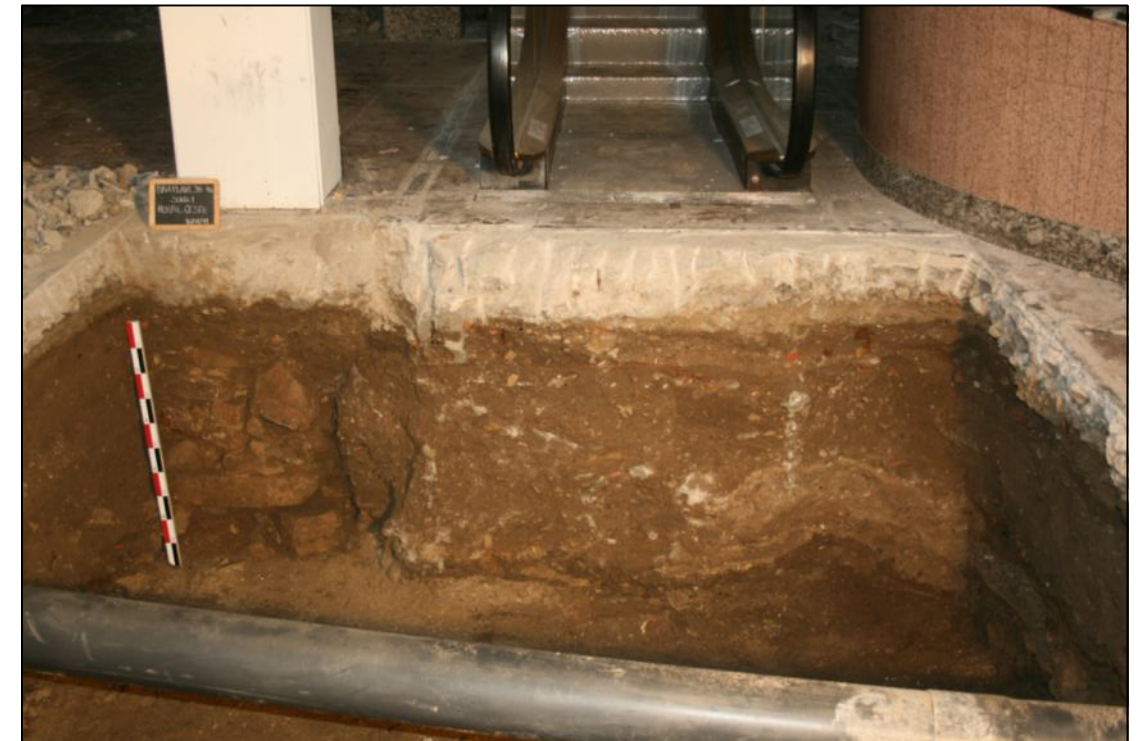
Perfil oeste

IMG_8148 - Perspectiva geral do perfil oeste - Sondagem 1 (E/O).

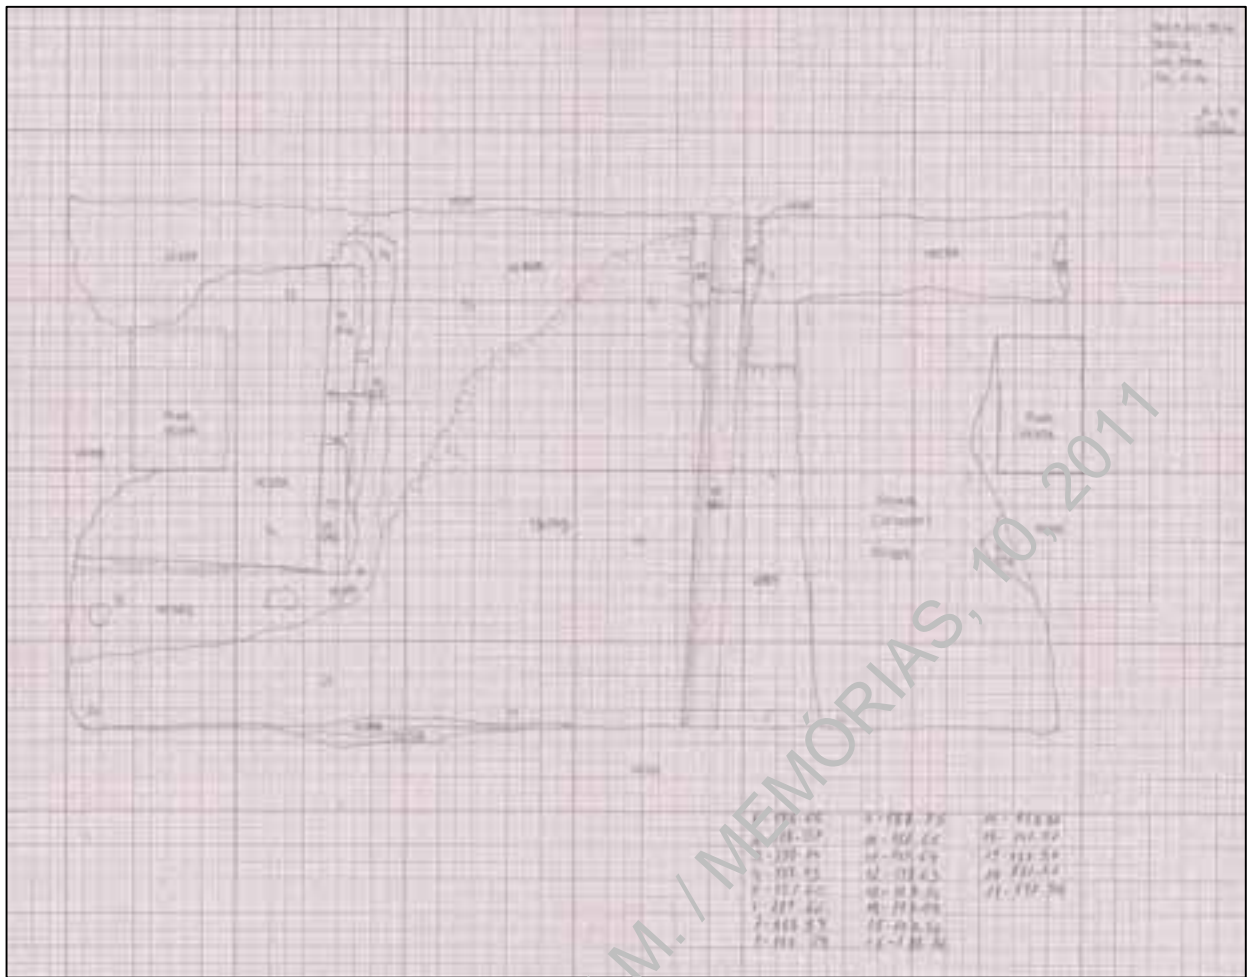
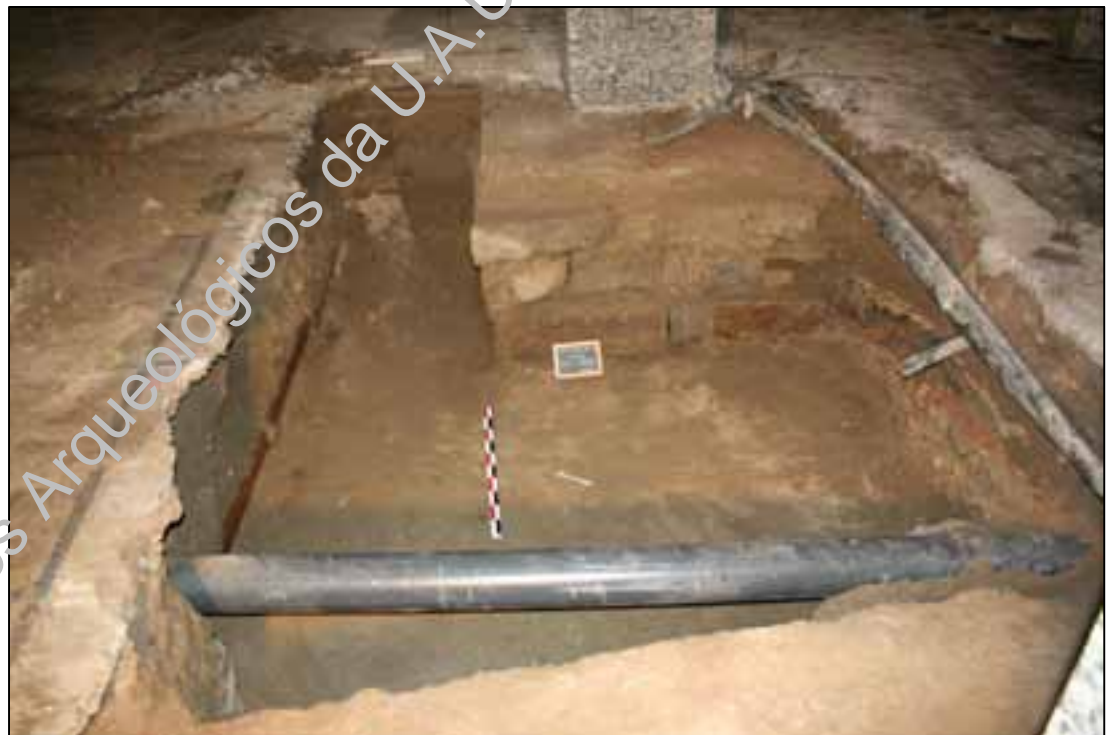
IMG_8233 - Levantamento final - Sondagem 2 (E/O).

No limite nascente da sondagem, foi detectada uma sapata (U 046) composta por pedra granítica, de talhe irregular, cujos blocos apresentavam marcas de cunha. Trata-se de uma estrutura equivalente à UE041 (Sond.1), correspondente à sapata de sustentação de pilar do antigo edifício do “Nosso Café”.

No extremo Oeste, foi detectada a sapata em betão (UE059), que suporta o pilar UE 058, construído no momento de reestruturação do interior do edifício anterior.

A remoção de sedimentos terminou a uma profundidade de cerca de 1,22 m, correspondente à cota absoluta de 187,65 m, num enchimento de nivelamento de matriz arenosa (UE075).

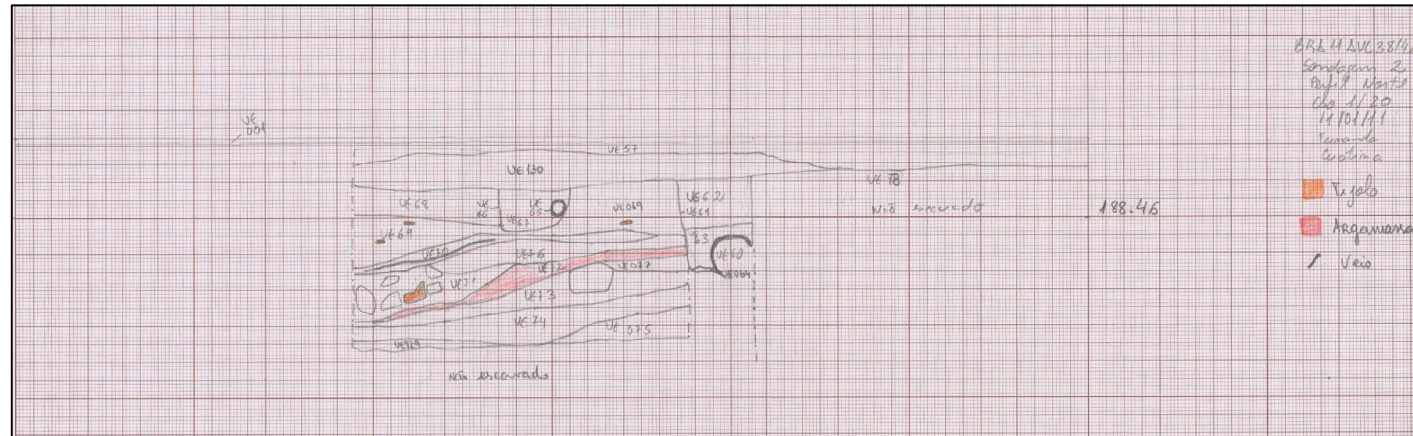
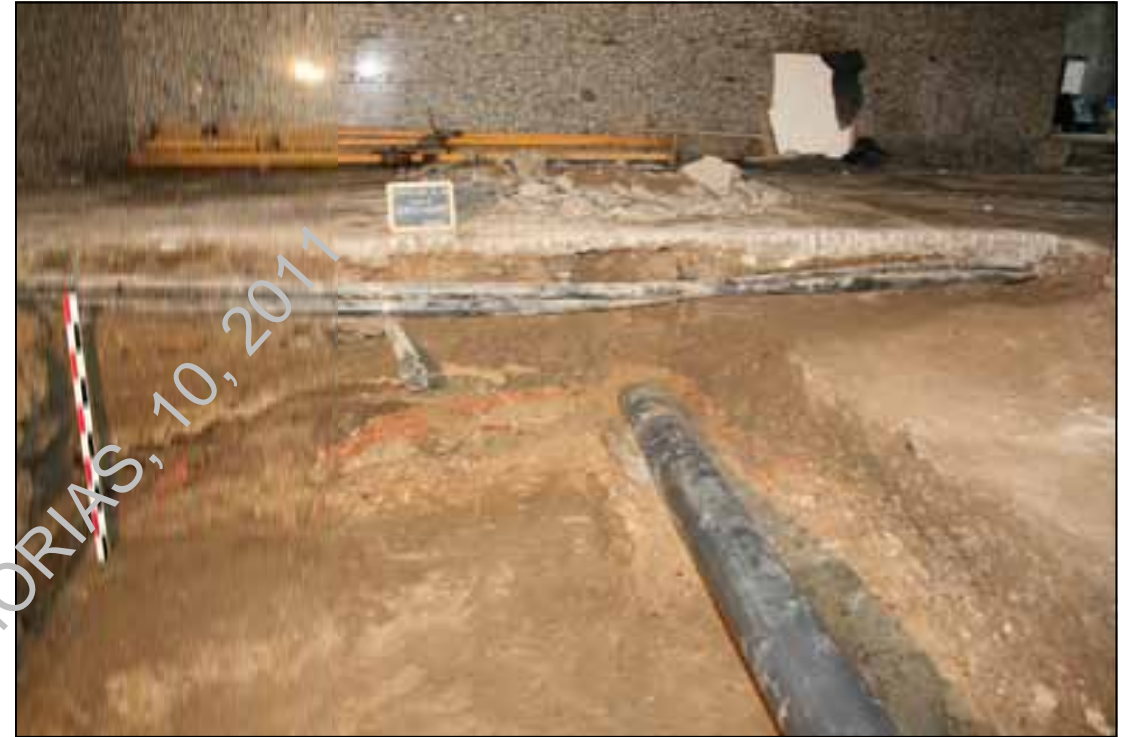
Perfil norte

IMG_8241 - Aspecto geral do perfil norte - Sondagem 2 (S/N).

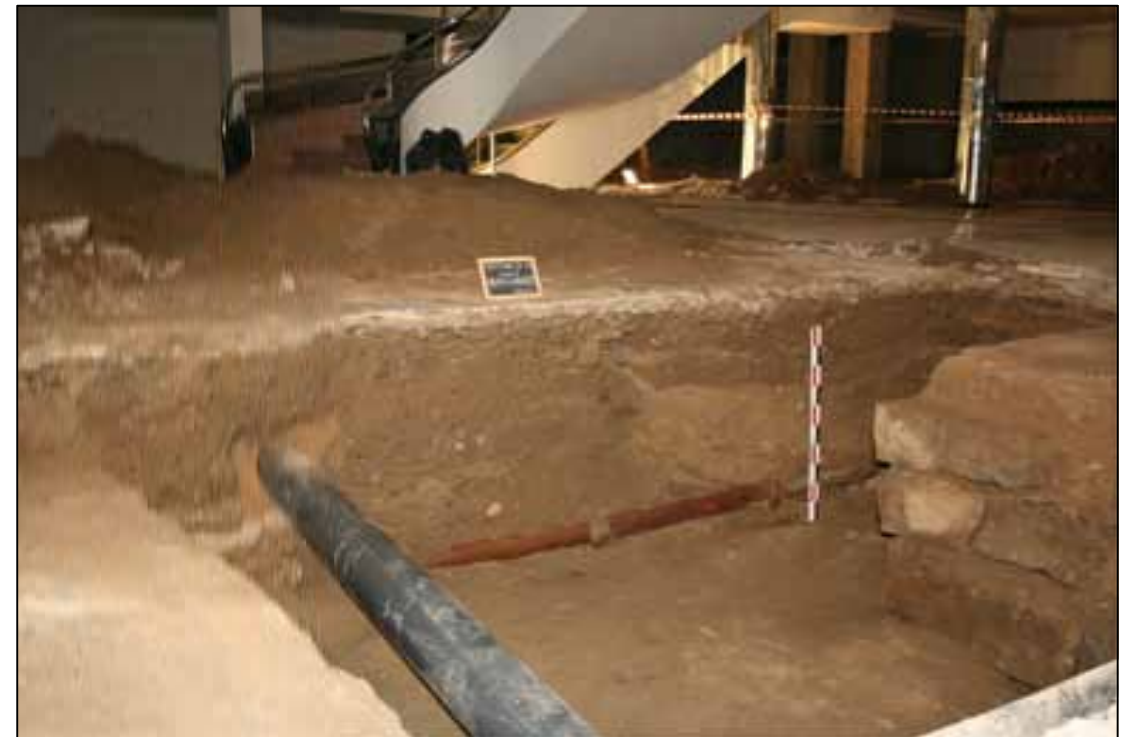
Perfil sul

IMG_8244 - Perspectiva geral do perfil sul - Sondagem 2 (NE/SO).

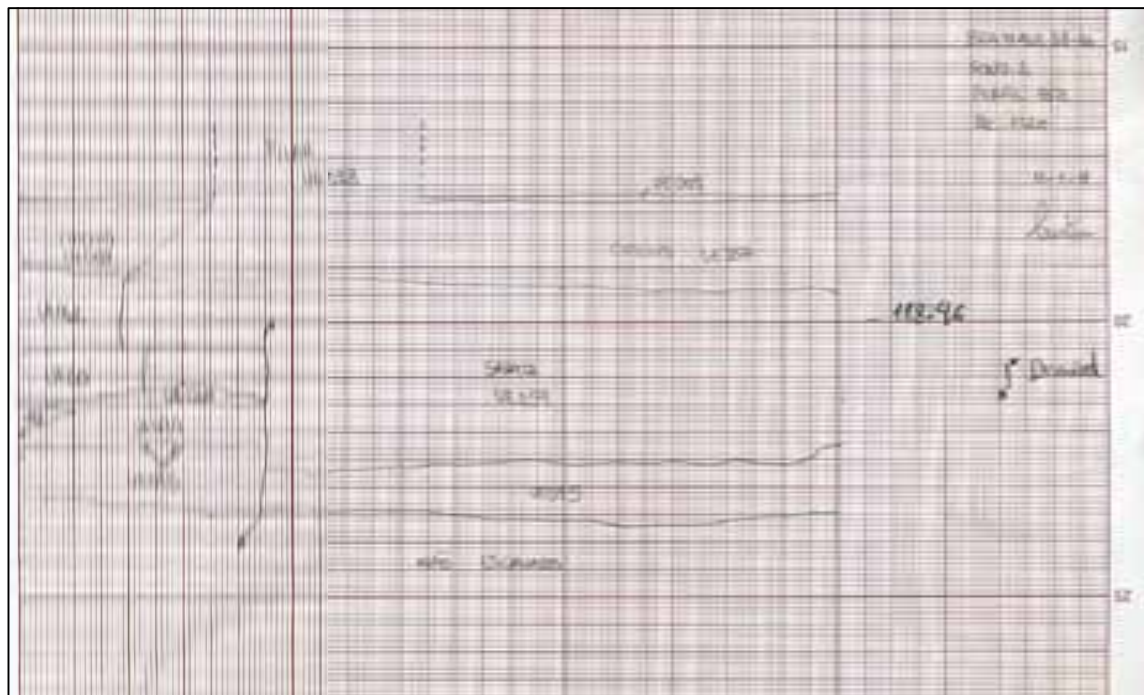
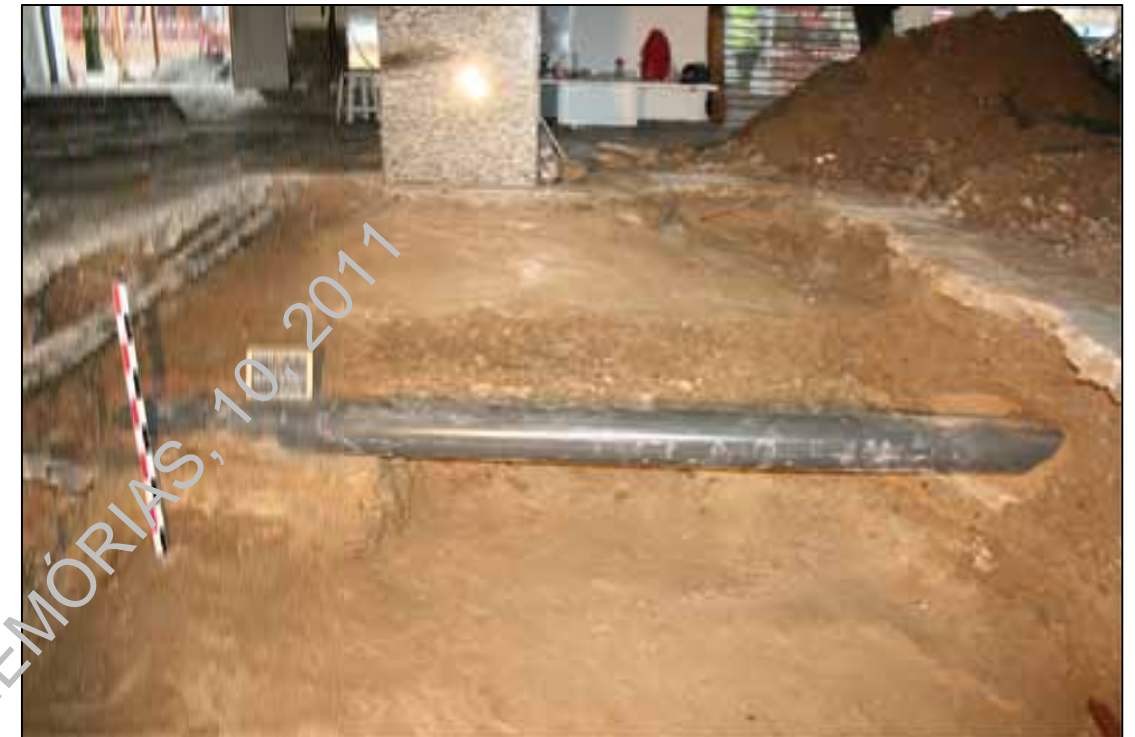
Perfil este

IMG_8254 - Vista geral do perfil este - Sondagem 2 (O/E).

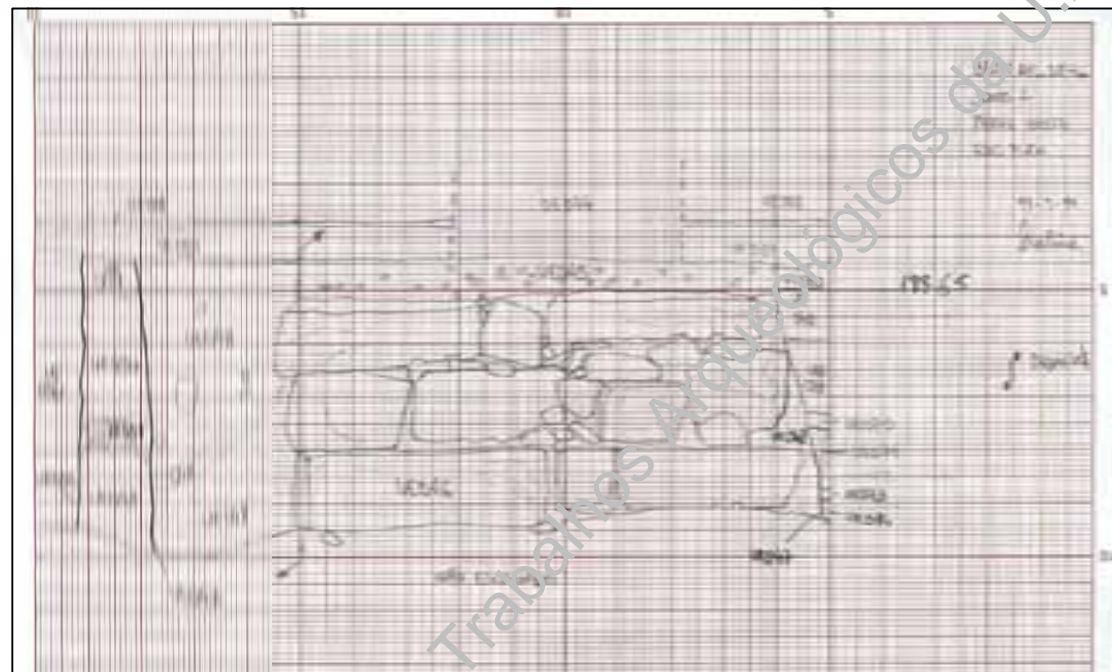
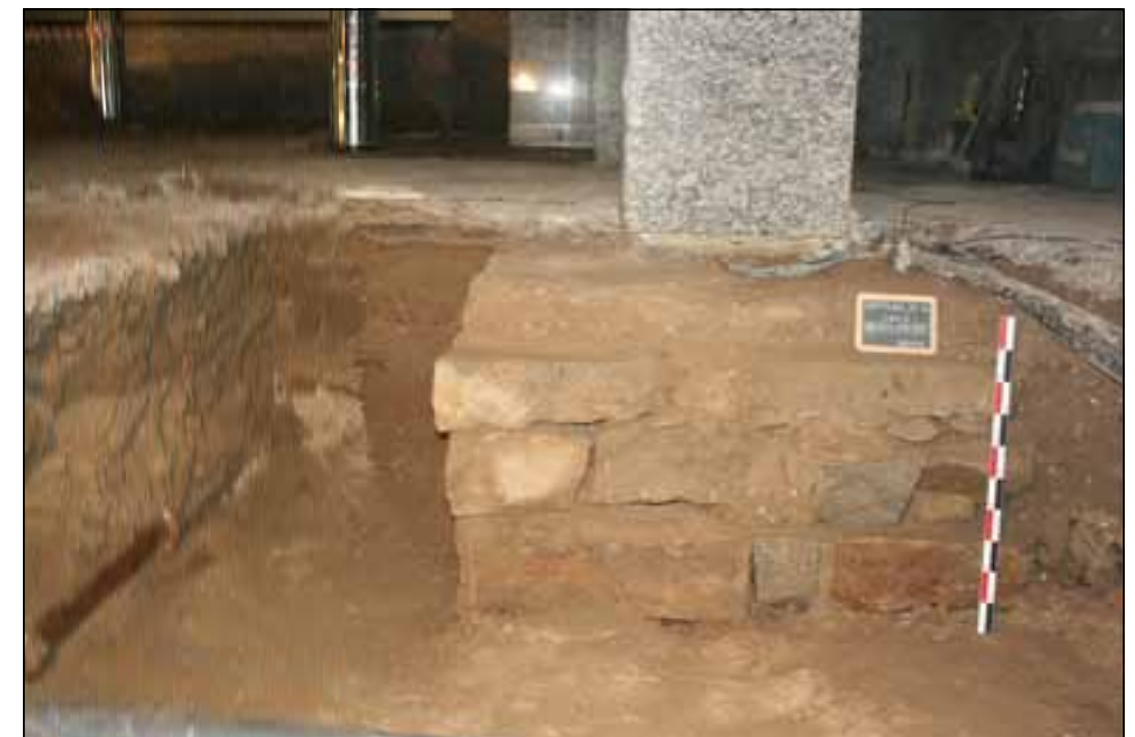
Perfil oeste

IMG_8261 - Perspectiva geral do perfil oeste - Sondagem 2 (E/O).

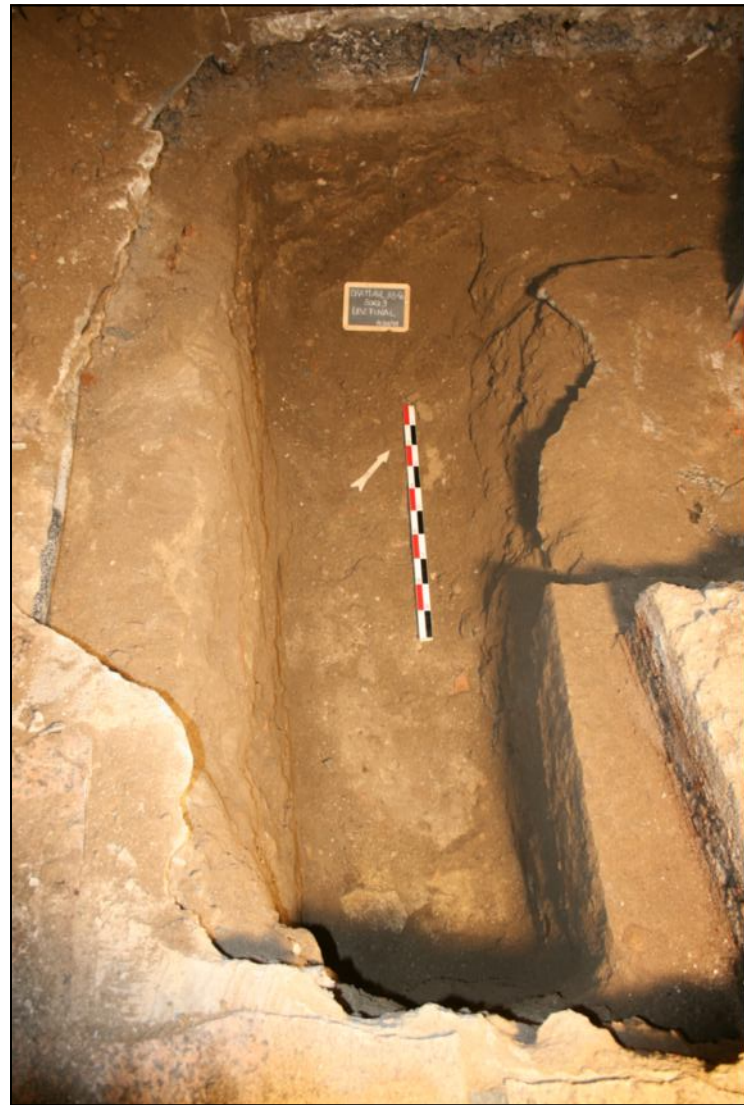
IMG_8277 - Perspectiva parcial do levantamento final - Sondagem 3 (S/N).

Registou-se o plano final à cota média de 186,80 m, tendo sido alcançada uma profundidade de cerca de 2,10 m.

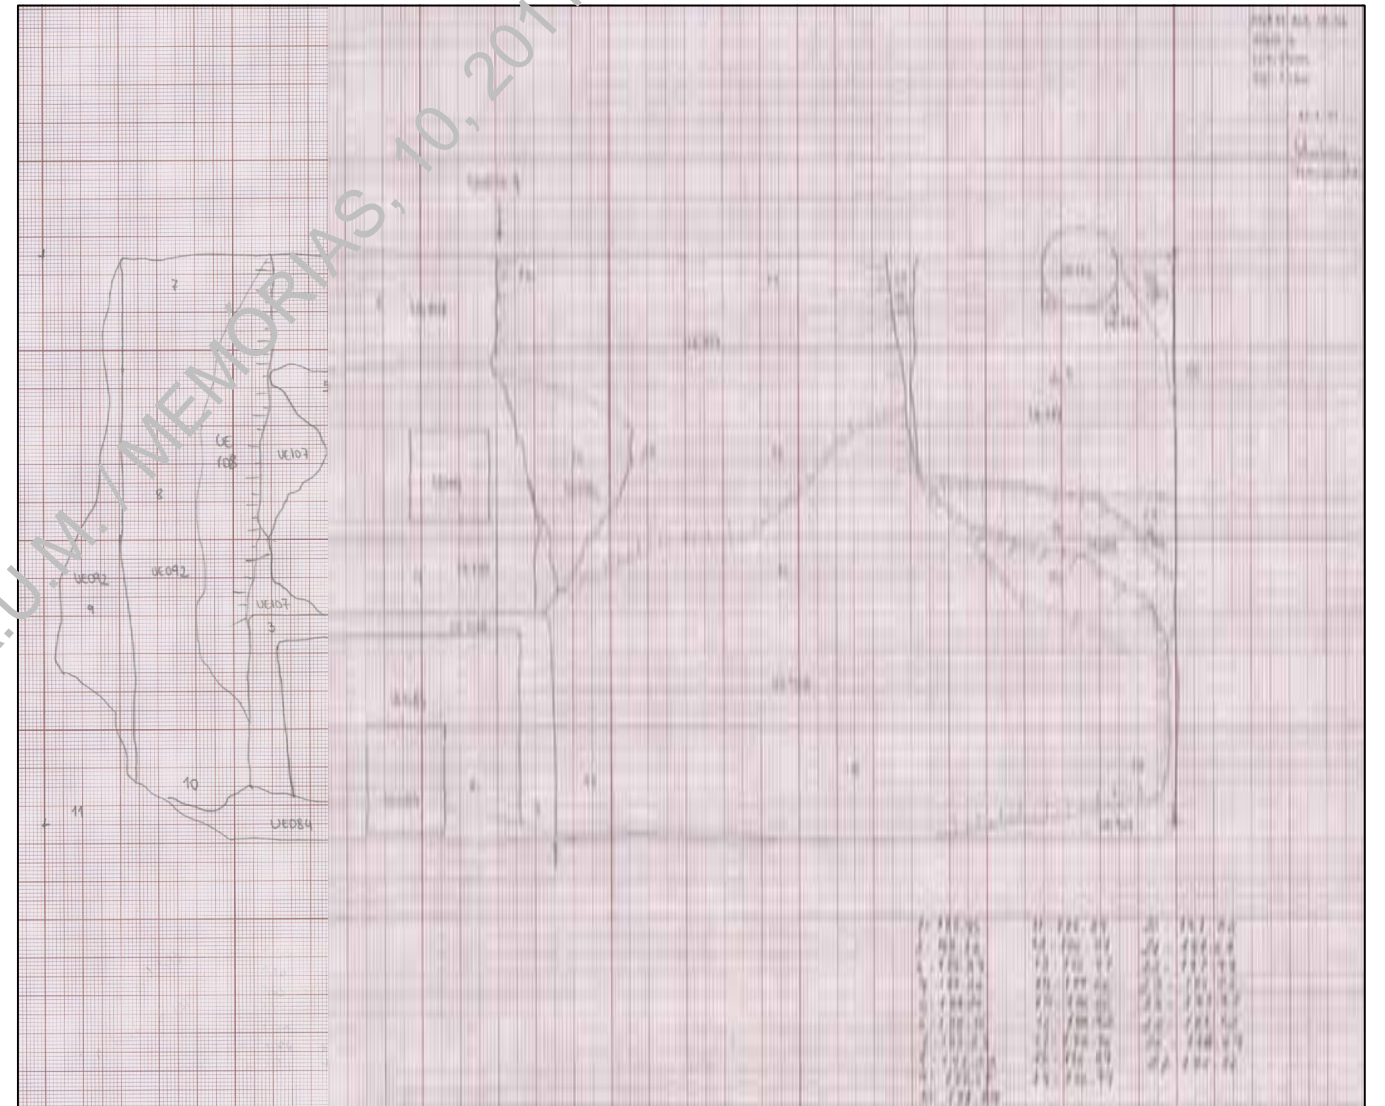
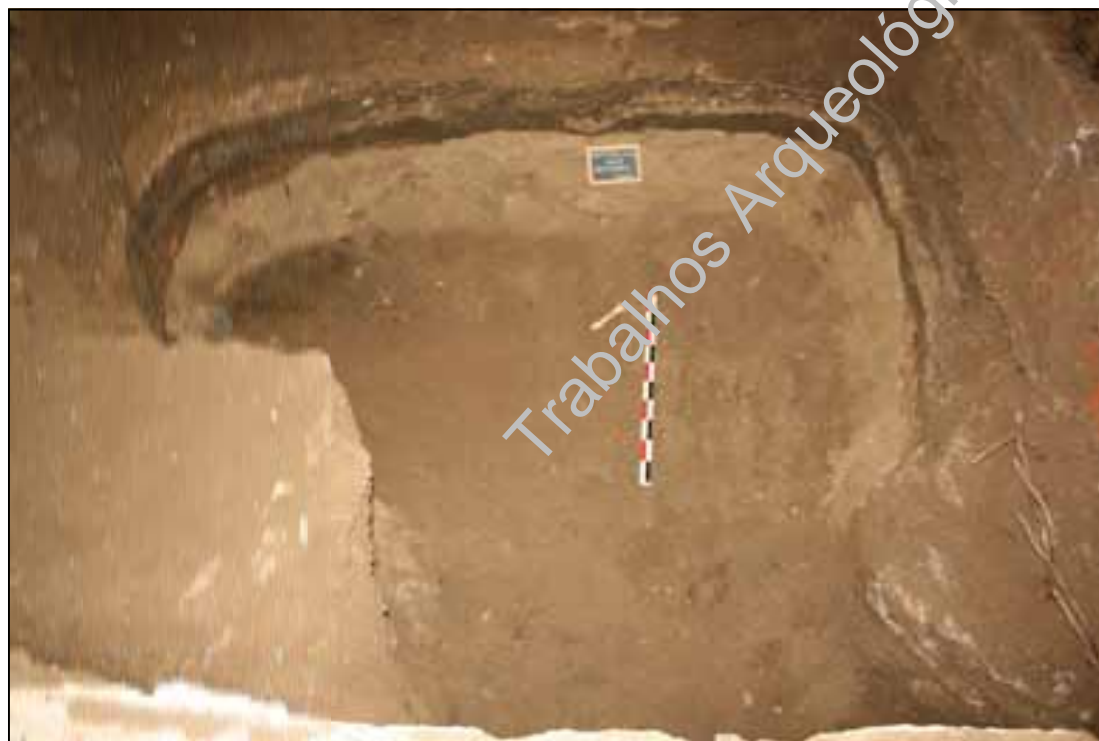
IMG_8272 - Aspecto do levantamento final - Sondagem 3 (N/S).
